Bauwerksdokumentation Gewässerbegehung	Gewässer : Sude		Station H-Wert 5907734 R-Wert 3306101		Stepenitz Blatt 3.	
	Abschnittsnr.: 0,2		bei km 0,155			
Bauwerksname						
BW-Nummer	59142_B01

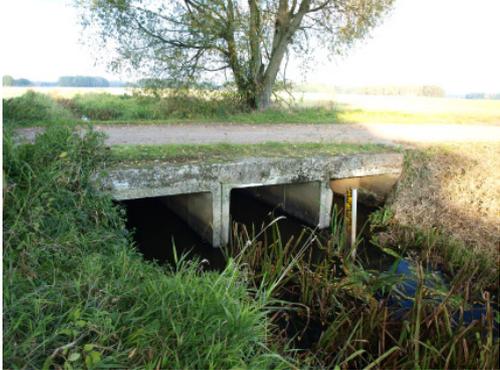
<small>59142_00013_02.JPG</small>					
Bauwerksart	Durchlass						
Material	Beton						
Breite [cm]	500						
Länge [cm]	800						
Durchmesser [mm]	0						
Überdeckung [cm]	35						
Stauhöhe [cm]	0						
Rückstau [ca. m nach oberhalb]	0						
Ökologische Durchgängigkeit	Fische						
Fischaufstiegsanlage							
Beschreibung	Rechteckdurchlass (landwirtschaftlicher Überweg)						
Mangel / Baulicher Zustand							
Maßnahmenvor-schlag	Betonsohle entfernen, Sand/Kies Schüttung; Störsteineeinbringen

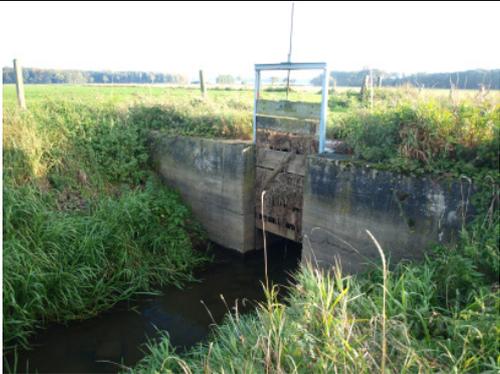
59142_00034_03.JPG				
Bauwerksart	Stau					
Material	Holz, Beton, Stahl					
Breite [cm]	800					
Länge [cm]	160					
Durchmesser [mm]	0					
Überdeckung [cm]	0					
Stauhöhe [cm]	0					
Rückstau [ca. m nach oberhalb]	0					
Ökologische Durch- gängigkeit	Fische	zeitweise	Wasser-wirbellose	zeitweise	Fischotter	durchgängig (Ufer)
Fischaufstiegsanlage						
Beschreibung	Jalousiewehr					
Mangel / Baulicher Zustand						
Maßnahmenvor-schlag	Rückbau

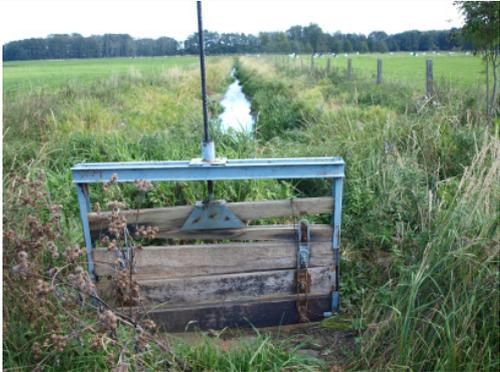
<p>59142_00045_03.JPG</p>			
Bauwerksart	Stau					
Material	Holz, Beton, Stahl					
Breite [cm]	150					
Länge [cm]	130					
Durchmesser [mm]	0					
Überdeckung [cm]	0					
Stauhöhe [cm]	0					
Rückstau [ca. m nach oberhalb]	0					
Ökologische Durchgängigkeit	Fische	zeitweise				
Fischaufstiegsanlage						
Beschreibung	Stau NW 1000					
Mangel / Baulicher Zustand						
Maßnahmenvor-schlag	Rückbau

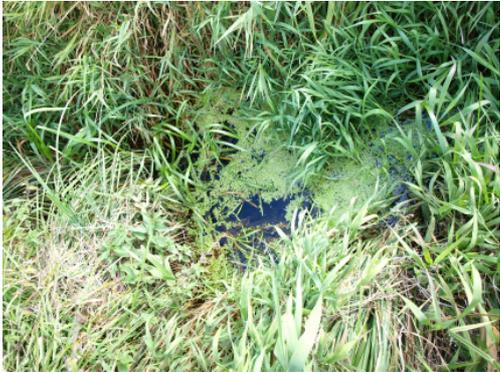
<small>59142_00055_02.JPG</small>			
Bauwerksart	Andere					
Material	Steine, Schotter					
Breite [cm]	150					
Länge [cm]	1000					
Durchmesser [mm]	0					
Überdeckung [cm]	0					
Stauhöhe [cm]	0					
Rückstau [ca. m nach oberhalb]	0					
Ökologische Durchgängigkeit	Fische	durchgängig				
Fischaufstiegsanlage						
Beschreibung	Steinschüttung Schotter					
Mangel / Baulicher Zustand						
Maßnahmenvor-schlag	scharfkantige Steine austauschen

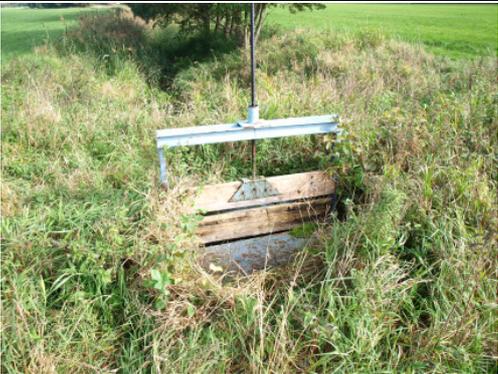
59142_00055_04.JPG						
Ökologische Durchgängigkeit	Fische	nicht durchgängig	Wasser-wirbellose	nicht durchgängig	Fischotter	durchgängig (Ufer)
Fischaufstiegsanlage						
Beschreibung	Stau NW 800					
Mangel / Baulicher Zustand	Bauwerk leicht verfallen; Holzriegel sind lose, Halterungen verrostet; Wehr wackelig					
Maßnahmenvor-schlag	Rückbau

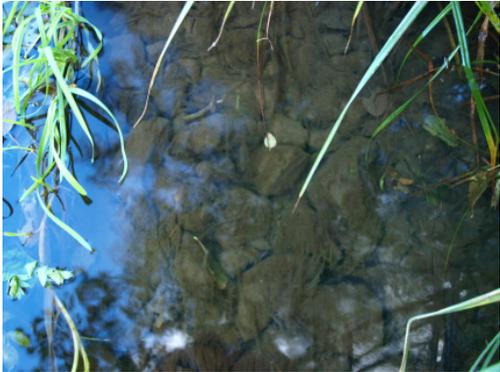
<small>59142_00058_03.JPG</small>					
Bauwerksart	Andere						
Material	Steine						
Breite [cm]	300						
Länge [cm]	2000						
Durchmesser [mm]	0						
Überdeckung [cm]	0						
Stauhöhe [cm]	0						
Rückstau [ca. m nach oberhalb]	0						
Ökologische Durchgängigkeit	Fische						
Fischaufstiegsanlage							
Beschreibung	Steinschüttung Bruchstein						
Mangel / Baulicher Zustand							
Maßnahmenvor-schlag	Austausch der scharfkantigen Steine

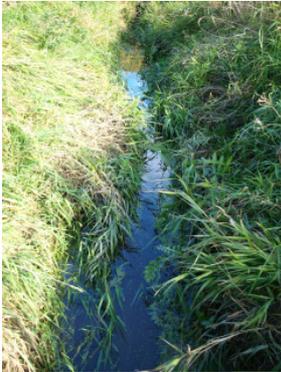
<small>59142_00062_02.JPG</small>			
Bauwerksart	Andere					
Material	Bruchstein					
Breite [cm]	100					
Länge [cm]	1000					
Durchmesser [mm]	0					
Überdeckung [cm]	0					
Stauhöhe [cm]	0					
Rückstau [ca. m nach oberhalb]	0					
Ökologische Durchgängigkeit	Fische	durchgängig				
Fischaufstiegsanlage						
Beschreibung	Bruchsteine unterhalb Rohrdurchlass					
Mangel / Baulicher Zustand						
Maßnahmenvor-schlag	Austausch der scharfkantigen Steine

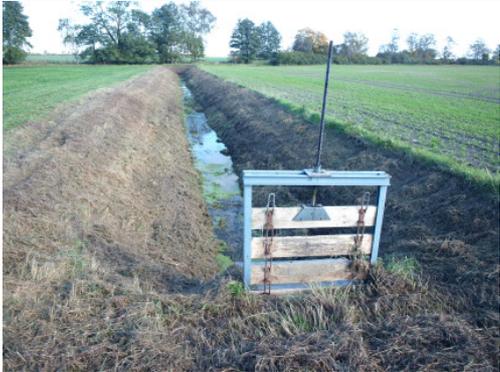
<p>59142_00062_04.JPG</p>			
Bauwerksart	Stau					
Material	Holz, Beton, Stahl					
Breite [cm]	130					
Länge [cm]	100					
Durchmesser [mm]	0					
Überdeckung [cm]	0					
Stauhöhe [cm]	0					
Rückstau [ca. m nach oberhalb]	0					
Ökologische Durchgängigkeit	Fische	nicht durchgängig				
Fischaufstiegsanlage						
Beschreibung	Jalousiewehr					
Mangel / Baulicher Zustand						
Maßnahmenvor-schlag	Rückbau

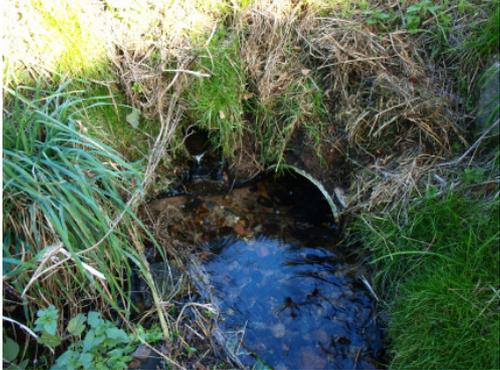
<small>59142_00063_09.JPG</small>			
Bauwerksart	Verrohrung					
Material	Beton					
Breite [cm]	0					
Länge [cm]	20000					
Durchmesser [mm]	400					
Überdeckung [cm]	180					
Stauhöhe [cm]	0					
Rückstau [ca. m nach oberhalb]	0					
Ökologische Durchgängigkeit	Fische	nicht durchgängig				
Fischaufstiegsanlage						
Beschreibung	Beginn Verrohrung					
Mangel / Baulicher Zustand						
Maßnahmenvor-schlag
