<b>Bauwerksdokumentation</b> Gewässerbegehung	Gewässer : <b>Sabel</b>		Station H-Wert 5907479 R-Wert 3303917		<b>Stepenitz</b> <b>Blatt 3.</b>	
	Abschnittsnr.: 0,1		bei km 0,031			
<b>Bauwerksname</b>						
<b>BW-Nummer</b>	<b>591432_B01</b>

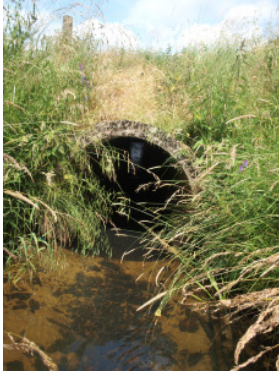
<small>591432_00026_05.JPG</small>			
<b>Bauwerksart</b>	Durchlass					
<b>Material</b>	Beton					
<b>Breite [cm]</b>	0					
<b>Länge [cm]</b>	1800					
<b>Durchmesser [mm]</b>	120					
<b>Überdeckung [cm]</b>	60					
<b>Stauhöhe [cm]</b>	0					
<b>Rückstau [ca. m nach oberhalb]</b>	0					
<b>Ökologische Durchgängigkeit</b>	Fische	zeitweise	Wasser-wirbellose	zeitweise	Fischotter	durchgängig (Ufer)
<b>Fischaufstiegsanlage</b>						
<b>Beschreibung</b>	Rohrdurchlass mit Wehr kombiniert, nördlich Nettelbeck					
<b>Mangel / Baulicher Zustand</b>	ohne Sediment; Steinschüttung unterhalb Rohrdurchlass Schotter- und Bruchsteine					
<b>Maßnahmenvor-schlag</b>

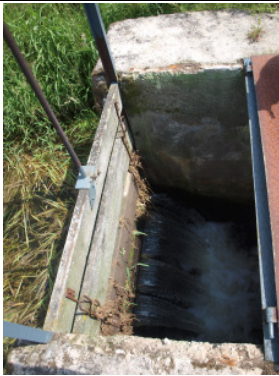
<small>591432_00026_07.JPG</small>			
<b>Bauwerksart</b>	Stau					
<b>Material</b>	Beton, Stahl, Holz					
<b>Breite [cm]</b>	300					
<b>Länge [cm]</b>	220					
<b>Durchmesser [mm]</b>	0					
<b>Überdeckung [cm]</b>	0					
<b>Stauhöhe [cm]</b>	55					
<b>Rückstau [ca. m nach oberhalb]</b>	650					
<b>Ökologische Durchgängigkeit</b>	Fische	nicht durchgängig				
<b>Fischaufstiegsanlage</b>						
<b>Beschreibung</b>	Wehr, nördlich Nettelbeck					
<b>Mangel / Baulicher Zustand</b>						
<b>Maßnahmenvor-schlag</b>	Rückbau

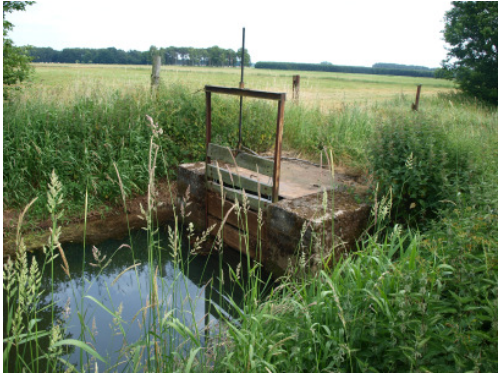
591432_00034_08.JPG				
<b>Bauwerksart</b>	Stau					
<b>Material</b>	Beton, Stahl, Holz					
<b>Breite [cm]</b>	250					
<b>Länge [cm]</b>	250					
<b>Durchmesser [mm]</b>	0					
<b>Überdeckung [cm]</b>	0					
<b>Stauhöhe [cm]</b>	73					
<b>Rückstau [ca. m nach oberhalb]</b>	400					
<b>Ökologische Durchgängigkeit</b>	Fische					
<b>Fischaufstiegsanlage</b>						
<b>Beschreibung</b>	Holzjalousiewehr, südlich Porep					
<b>Mangel / Baulicher Zustand</b>						
<b>Maßnahmenvor-schlag</b>	Rückbau

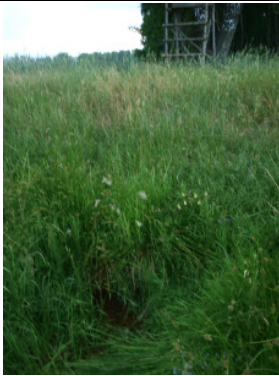
591432_00047_02.JPG						
<b>Ökologische Durch- gängigkeit</b>	Fische	nicht durchgängig	Wasser-wirbellose	nicht durchgängig	Fischotter	durchgängig (Ufer)
<b>Fischaufstiegsanlage</b>						
<b>Beschreibung</b>	Rohrdurchlass (landwirtschaftlicher Überweg), nördlich Porep					
<b>Mangel / Baulicher Zustand</b>						
<b>Maßnahmenvor-schlag</b>	entfernen, wird wahrscheinlich nicht mehr genutzt
