Bauwerksdokumentation Gewässerbegehung	Gewässer : Sagast		Station H-Wert 5899750 R-Wert 3301206		Stepenitz Blatt 3.	
	Abschnittsnr.: 0,2		bei km 0,168			
Bauwerksname						
BW-Nummer	591436_B01

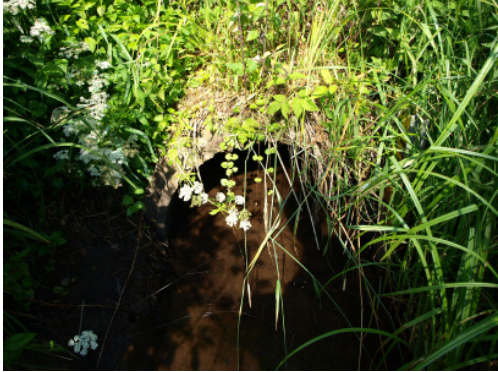
591436_00002_02.jpg			
Bauwerksart	Durchlass					
Material						
Breite [cm]	0					
Länge [cm]	1000					
Durchmesser [mm]	1000					
Überdeckung [cm]	120					
Stauhöhe [cm]	0					
Rückstau [ca. m nach oberhalb]	0					
Ökologische Durchgängigkeit	Fische	zeitweise				
Fischaufstiegsanlage						
Beschreibung	Rohrdurchlass (landwirtschaftlicher Überweg)					
Mangel / Baulicher Zustand	Steinschüttung unterhalb übersandet					
Maßnahmenvor-schlag

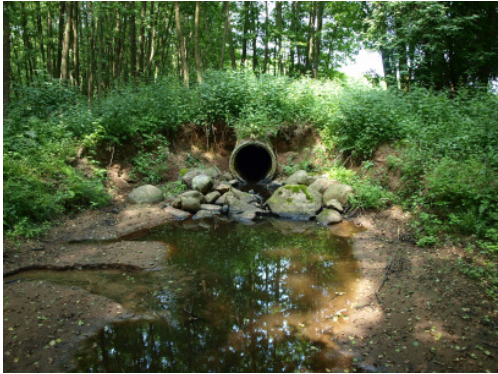
591436_00024_02.jpg			
Bauwerksart	Durchlass					
Material						
Breite [cm]	0					
Länge [cm]	2200					
Durchmesser [mm]	1050					
Überdeckung [cm]	100					
Stauhöhe [cm]	0					
Rückstau [ca. m nach oberhalb]	0					
Ökologische Durchgängigkeit	Fische	nicht durchgängig				
Fischaufstiegsanlage						
Beschreibung	Rohrdurchlass mit Wehr					
Mangel / Baulicher Zustand	direkt am Auslauf keine Steine; Steinrampe bei Niedrigwasser nicht durchlässig					
Maßnahmenvor-schlag

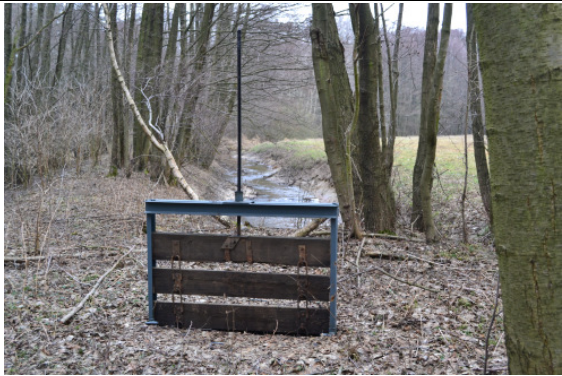
<small>591436_00024_05.jpg</small>			
Bauwerksart	Stau					
Material	Holz, Stahl, Beton					
Breite [cm]	170					
Länge [cm]	150					
Durchmesser [mm]	0					
Überdeckung [cm]	0					
Stauhöhe [cm]	104					
Rückstau [ca. m nach oberhalb]	500					
Ökologische Durchgängigkeit	Fische	nicht durchgängig				
Fischaufstiegsanlage						
Beschreibung	Stau NW 1000/ Jalousiewehr					
Mangel / Baulicher Zustand						
Maßnahmenvor-schlag	Rückbau

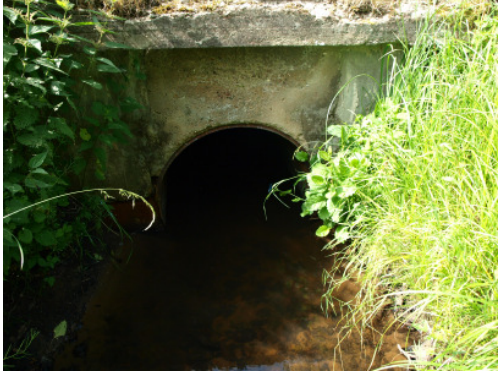
<small>591436_00041_04.jpg</small>					
Bauwerksart	Durchlass						
Material	Eisen						
Breite [cm]	600						
Länge [cm]	2200						
Durchmesser [mm]	100						
Überdeckung [cm]	100						
Stauhöhe [cm]	0						
Rückstau [ca. m nach oberhalb]	0						
Ökologische Durchgängigkeit	Fische						
Fischaufstiegsanlage							
Beschreibung	Rohrdurchlass (Straße)						
Mangel / Baulicher Zustand	Steinschüttung unterhalb des Rohrdurchlasses aus Bruchsteinen (Durchmesser 4- 20cm); Rohrdurchlass bei niedrigwasser vermutlich ohne Sediment						
Maßnahmenvor-schlag	Störsteine

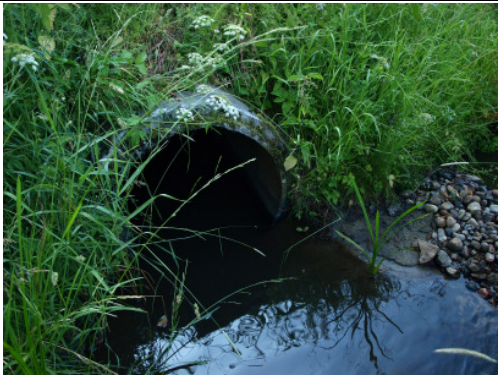
591436_00054_04.jpg			
Bauwerksart	Durchlass					
Material						
Breite [cm]	0					
Länge [cm]	1400					
Durchmesser [mm]	80					
Überdeckung [cm]	70					
Stauhöhe [cm]	0					
Rückstau [ca. m nach oberhalb]	0					
Ökologische Durchgängigkeit	Fische	durchgängig				
Fischaufstiegsanlage						
Beschreibung	Rohrdurchlass (Feldweg)					
Mangel / Baulicher Zustand	unterhalb ist die Steinschüttung verrutscht; Wasserspiegel <5cm bei Niedrigwasser; unterhalb des Rohrdurchlasses Kalkbildung					
Maßnahmenvor-schlag

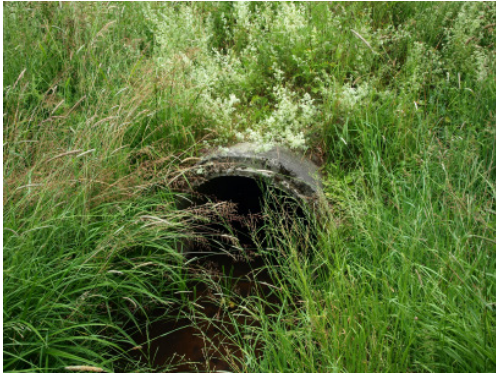
<small>591436_00069_03.jpg</small>			
Bauwerksart	Durchlass					
Material	Beton					
Breite [cm]	0					
Länge [cm]	1400					
Durchmesser [mm]	1000					
Überdeckung [cm]	60					
Stauhöhe [cm]	0					
Rückstau [ca. m nach oberhalb]	0					
Ökologische Durchgängigkeit	Fische	zeitweise				
Fischaufstiegsanlage						
Beschreibung	Rohrdurchlass (landwirtschaftlicher Überweg)					
Mangel / Baulicher Zustand						
Maßnahmenvor-schlag	entfernen, wenn nicht unbedingt notwendig

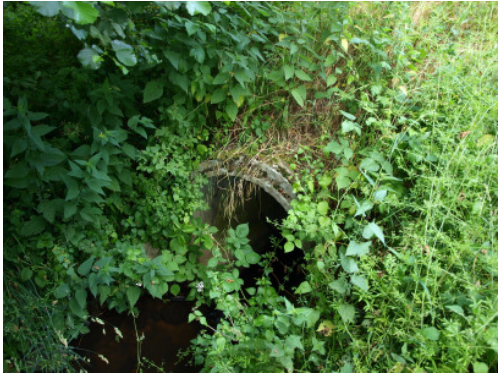
591436_00073_04.jpg			
Bauwerksart	Durchlass					
Material	Beton					
Breite [cm]	0					
Länge [cm]	1400					
Durchmesser [mm]	1000					
Überdeckung [cm]	60					
Stauhöhe [cm]	0					
Rückstau [ca. m nach oberhalb]	0					
Ökologische Durchgängigkeit	Fische	zeitweise				
Fischaufstiegsanlage						
Beschreibung	Rohrdurchlass (Feldweg)					
Mangel / Baulicher Zustand	Rohr ohne Sediment; Steinrampe aus Bruchsteinen (scharfkantig); bei Niedrigwasser nicht durchgängig					
Maßnahmenvor-schlag	Steinrampe entfernen

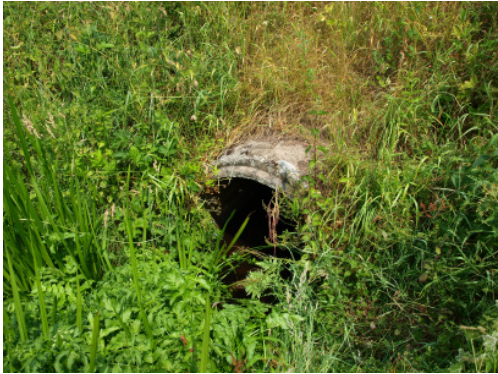
<small>591436_00074_04.jpg</small>			
Bauwerksart	Durchlass					
Material	Beton					
Breite [cm]	0					
Länge [cm]	1300					
Durchmesser [mm]	900					
Überdeckung [cm]	70					
Stauhöhe [cm]	0					
Rückstau [ca. m nach oberhalb]	0					
Ökologische Durchgängigkeit	Fische	durchgängig				
Fischaufstiegsanlage						
Beschreibung	Rohrdurchlass (landwirtschaftlicher Überweg)					
Mangel / Baulicher Zustand	scharfkantige Steine unterhalb					
Maßnahmenvor-schlag

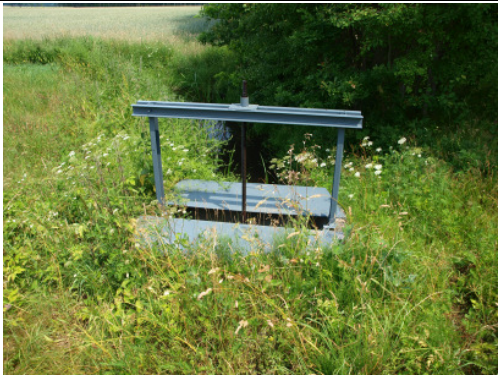
<small>591436_00074_05.jpg</small>				
Bauwerksart	Stau					
Material	Holz, Stahl, Beton					
Breite [cm]	170					
Länge [cm]	130					
Durchmesser [mm]	0					
Überdeckung [cm]	0					
Stauhöhe [cm]	44					
Rückstau [ca. m nach oberhalb]	600					
Ökologische Durchgängigkeit	Fische					
Fischaufstiegsanlage						
Beschreibung	Stau NW 800/ Jalousiewehr					
Mangel / Baulicher Zustand						
Maßnahmenvor-schlag	Rückbau

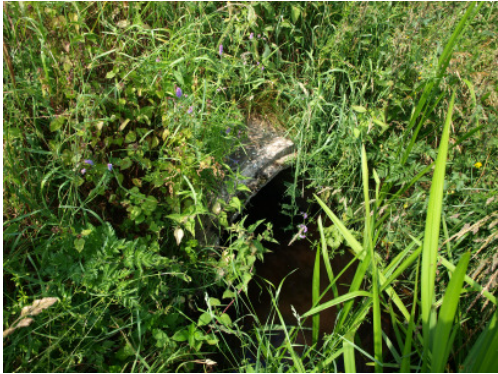
591436_00077_02.jpg			
Bauwerksart	Durchlass					
Material	Beton					
Breite [cm]	0					
Länge [cm]	1400					
Durchmesser [mm]	800					
Überdeckung [cm]	100					
Stauhöhe [cm]	0					
Rückstau [ca. m nach oberhalb]	0					
Ökologische Durchgängigkeit	Fische	durchgängig				
Fischaufstiegsanlage						
Beschreibung	Rohrdurchlass (landwirtschaftlicher Überweg)					
Mangel / Baulicher Zustand	kein Sediment im Rohr					
Maßnahmenvor-schlag

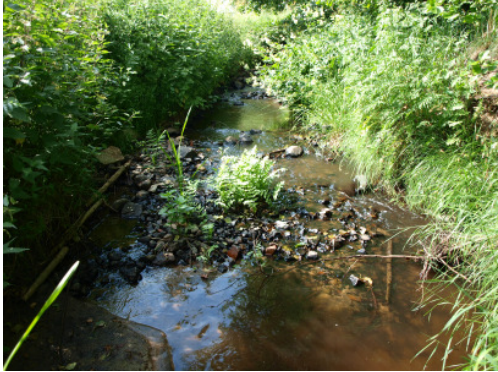
<small>591436_00086_03.jpg</small>			
Bauwerksart	Andere					
Material	Bruchstein, Schott					
Breite [cm]	150					
Länge [cm]	1500					
Durchmesser [mm]	0					
Überdeckung [cm]	0					
Stauhöhe [cm]	0					
Rückstau [ca. m nach oberhalb]	0					
Ökologische Durchgängigkeit	Fische	zeitweise	Wasser-wirbellose	durchgängig	Fischotter	durchgängig (Ufer)
Fischaufstiegsanlage						
Beschreibung	Sohlgleite					
Mangel / Baulicher Zustand	scharfkantige Steine; schnelle Strömung					
Maßnahmenvor-schlag	Funktionsfähigkeit prüfen

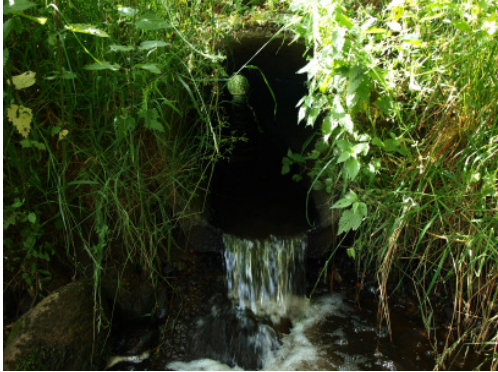
<small>591436_00086_06.jpg</small>			
Bauwerksart	Durchlass					
Material	Beton					
Breite [cm]	0					
Länge [cm]	1200					
Durchmesser [mm]	800					
Überdeckung [cm]	40					
Stauhöhe [cm]	0					
Rückstau [ca. m nach oberhalb]	0					
Ökologische Durchgängigkeit	Fische	nicht durchgängig				
Fischaufstiegsanlage						
Beschreibung	Rohrdurchlass (landwirtschaftlicher Überweg)					
Mangel / Baulicher Zustand	Strömung am Ein- und Auslauf zu schnell, Überfallbildung >20cm, daher keine Durchgängigkeit					
Maßnahmenvor-schlag	Rechteckdurchlass/ Hamco- Profil

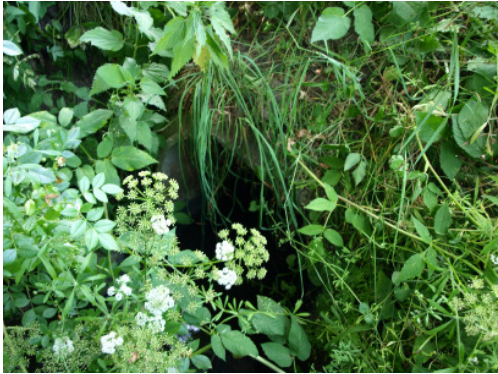
<small>591436_00093_04.jpg</small>			
Bauwerksart	Durchlass					
Material	Beton					
Breite [cm]	0					
Länge [cm]	1200					
Durchmesser [mm]	8000					
Überdeckung [cm]	120					
Stauhöhe [cm]	0					
Rückstau [ca. m nach oberhalb]	0					
Ökologische Durchgängigkeit	Fische	durchgängig				
Fischaufstiegsanlage						
Beschreibung	Rohrdurchlass (landwirtschaftlicher Überweg)					
Mangel / Baulicher Zustand	kein Sediment; scharfkantige Bruchsteine oberhalb und unterhalb					
Maßnahmenvor-schlag	Zitterpappelgruppe rechts am Rohrdurchlass entfernen; Steine durch runde ersetzen

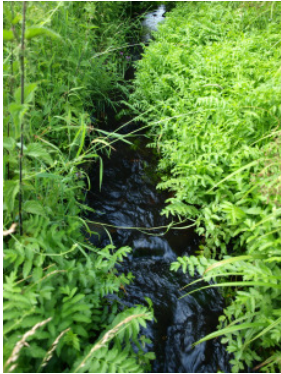
<small>591436_00094_04.jpg</small>			
Bauwerksart	Andere					
Material	Bruchsteine					
Breite [cm]	200					
Länge [cm]	1500					
Durchmesser [mm]	0					
Überdeckung [cm]	0					
Stauhöhe [cm]	0					
Rückstau [ca. m nach oberhalb]	0					
Ökologische Durchgängigkeit	Fische	zeitweise				
Fischaufstiegsanlage						
Beschreibung	Sohlgleite, keine Längenangabe					
Mangel / Baulicher Zustand	scharfkantige Steine (Durchmesser 7- 40cm); Fließgeschwindigkeit: 1,0- 1,3m/s; Wassertiefe: 7- 12cm; Übefall <7cm					
Maßnahmenvor-schlag	Funktionskontrolle der Sohlgleite; gr. Stößteile und Kieseintrag
