Bauwerksdokumentation	Gewässer : Kalter Bach		Station H-Wert 5898858 R-Wert 3301714		Stepenitz Blatt 3.	
Gewässerbegehung	Abschnittsnr.: 0,1		bei km 46,088			
Bauwerksname						
BW-Nummer	5914372_B01

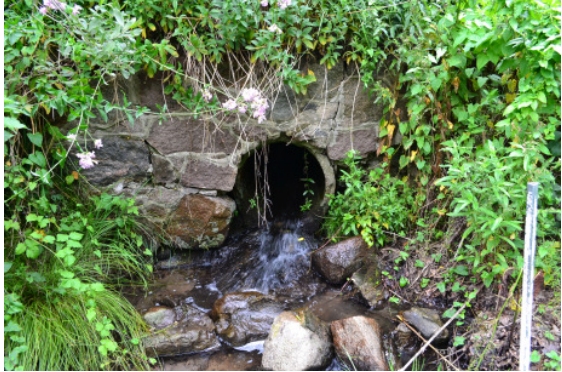
5914372_00001_04.jpg			
Bauwerksart	Durchlass					
Material	Beto/ Stein					
Breite [cm]	400					
Länge [cm]	1400					
Durchmesser [mm]	600					
Überdeckung [cm]	110					
Stauhöhe [cm]	0					
Rückstau [ca. m nach oberhalb]	0					
Ökologische Durchgängigkeit	Fische	nicht durchgängig				
Fischaufstiegsanlage						
Beschreibung	Rohrdurchlass unter Bundesstraße K7025 (Laasker Dorfstraße)					
Mangel / Baulicher Zustand	kein Sediment im Rohr, Absturz am Auslauf					
Maßnahmenvor-schlag	Umbau in HAMCO-Durchlass

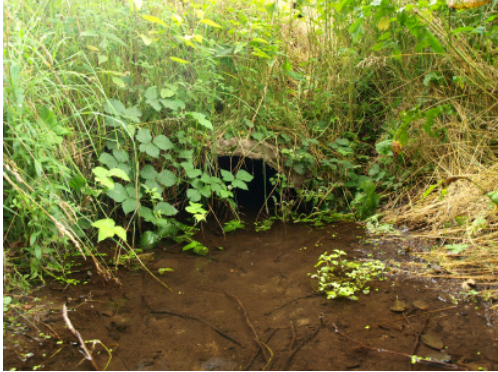
Bauwerksdokumentation Gewässerbegehung	Gewässer : Kalter Bach		Station H-Wert 5899429 R-Wert 3302761		Stepenitz Blatt 3.	
	Abschnittsnr.: 1,5		bei km 1,47			
Bauwerksname						
BW-Nummer	5914372_B02

5914372_00015_04.jpg			
Bauwerksart	Durchlass					
Material	Beton					
Breite [cm]	0					
Länge [cm]	1000					
Durchmesser [mm]	600					
Überdeckung [cm]	100					
Stauhöhe [cm]	0					
Rückstau [ca. m nach oberhalb]	0					
Ökologische Durchgängigkeit	Fische	zeitweise				
Fischaufstiegsanlage						
Beschreibung	Rohrdurchlass Straße zwischen Laaske und Mansfeld					
Mangel / Baulicher Zustand	Laufverengung					
Maßnahmenvor-schlag	Umbau in HAMCO-Durchlass, kürzer möglich für einspurigen Weg

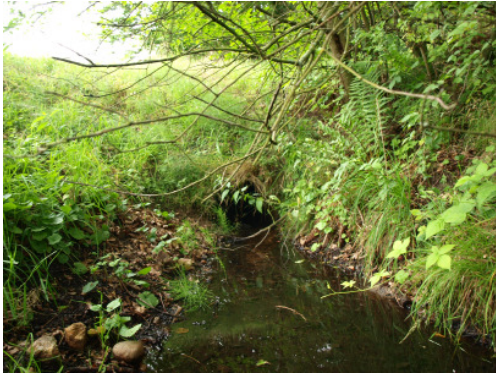
Bauwerksdokumentation	Gewässer : Kalter Bach		Station H-Wert 5899524 R-Wert 3303437		Stepenitz Blatt 3.	
Gewässerbegehung	Abschnittsnr.:	2,2	bei km	2,17		
Bauwerksname						
BW-Nummer	5914372_B03

5914372_00022_02.jpg				
Bauwerksart	Durchlass					
Material	Beton					
Breite [cm]	0					
Länge [cm]	1000					
Durchmesser [mm]	600					
Überdeckung [cm]	130					
Stauhöhe [cm]	0					
Rückstau [ca. m nach oberhalb]	0					
Ökologische Durchgängigkeit	Fische					
Fischaufstiegsanlage						
Beschreibung	Rohrdurchlass landwirtschaftlicher Überweg					
Mangel / Baulicher Zustand	Laufverengung					
Maßnahmenvor-schlag	Umbau in HAMCO-Durchlass
