Bauwerksdokumentation	Gewässer : Freudenbach	Station H-Wert 5897511 R-Wert 3301152				Stepenitz Blatt 3.	
Gewässerbegehung	Abschnittsnr.: 0,4	bei km 0,303					
Bauwerksname							
BW-Nummer	591438_B01

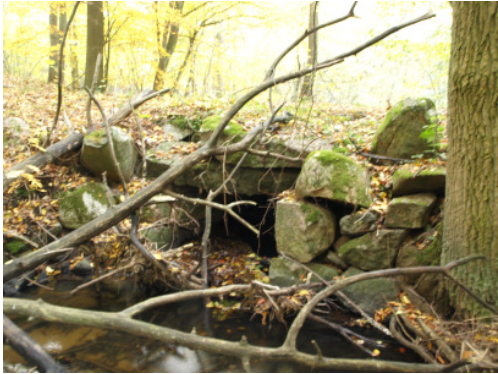
591438_00004_02.jpg					
Bauwerksart	Durchlass						
Material	Stein						
Breite [cm]	180						
Länge [cm]	600						
Durchmesser [mm]	0						
Überdeckung [cm]	80						
Stauhöhe [cm]	0						
Rückstau [ca. m nach oberhalb]	0						
Ökologische Durchgängigkeit	Fische						
Fischaufstiegsanlage							
Beschreibung	alter Steindurchlass						
Mangel / Baulicher Zustand	letztes Segment unterhalb ist schräg/ verrutscht						
Maßnahmenvor-schlag	scharfkantiges Material austauschen

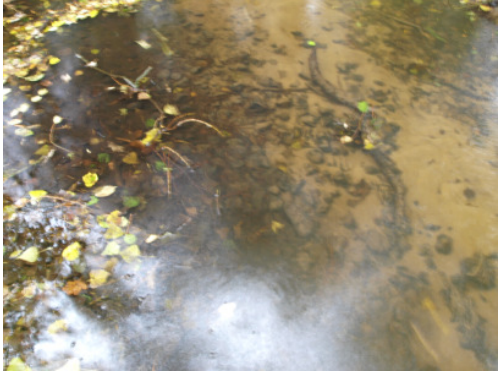
591438_00010_08.JPG			
Bauwerksart	Sohlgleite					
Material	Stein, Bruchsteine,					
Breite [cm]	400					
Länge [cm]	1500					
Durchmesser [mm]	0					
Überdeckung [cm]	0					
Stauhöhe [cm]	0					
Rückstau [ca. m nach oberhalb]	0					
Ökologische Durchgängigkeit	Fische	durchgängig	Wasser-wirbellose	durchgängig	Fischotter	durchgängig
Fischaufstiegsanlage						
Beschreibung	Sohlgleite / Steinschüttung					
Mangel / Baulicher Zustand	scharfkantige Steine					
Maßnahmenvor-schlag	scharfkantiges Material austauschen

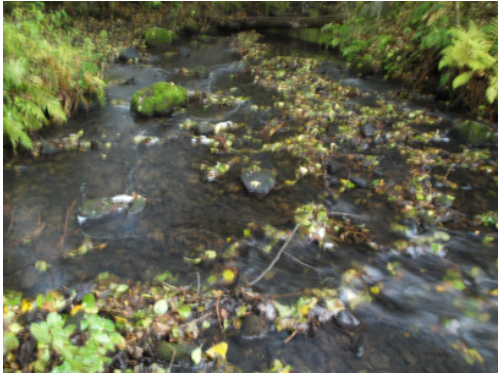
591438_00012_07.JPG			
Bauwerksart	Sohlgleite					
Material	Feld-, Bruchstein,					
Breite [cm]	400					
Länge [cm]	1000					
Durchmesser [mm]	0					
Überdeckung [cm]	0					
Stauhöhe [cm]	20					
Rückstau [ca. m nach oberhalb]	0					
Ökologische Durchgängigkeit	Fische	zeitweise				
Fischaufstiegsanlage						
Beschreibung	Sohlgleite					
Mangel / Baulicher Zustand	zeitweise zu wenig Wasser					
Maßnahmenvor-schlag	Austausch der scharfkantigen Steine, Blöcke

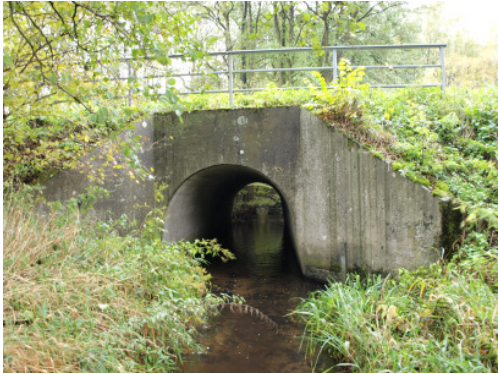
591438_00013_04.jpg			
Bauwerksart	Brücke					
Material	Beton, Stahl					
Breite [cm]	270					
Länge [cm]	1400					
Durchmesser [mm]	0					
Überdeckung [cm]	110					
Stauhöhe [cm]	0					
Rückstau [ca. m nach oberhalb]	0					
Ökologische Durchgängigkeit	Fische	durchgängig				
Fischaufstiegsanlage						
Beschreibung	Straßenbrücke					
Mangel / Baulicher Zustand						
Maßnahmenvor-schlag	Berme/ Holzsteg anlegen

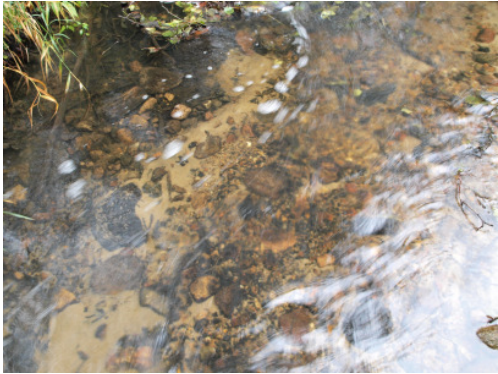
<small>591438_00013_05.jpg</small>					
Bauwerksart	Sohlgleite						
Material	Feldsteine, Blöcke						
Breite [cm]	400						
Länge [cm]	1000						
Durchmesser [mm]	0						
Überdeckung [cm]	0						
Stauhöhe [cm]	0						
Rückstau [ca. m nach oberhalb]	0						
Ökologische Durchgängigkeit	Fische	durchgängig	Wasser-wirbellose	durchgängig	Fischotter	durchgängig	
Fischaufstiegsanlage							
Beschreibung	Sohlgleite						
Mangel / Baulicher Zustand	scharfkantige Steine						
Maßnahmenvor-schlag	Austausch der Blöcke und der scharfkantigen Steine

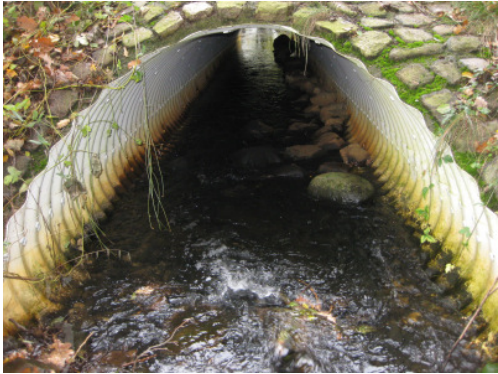
591438_00030_04.jpg					
Bauwerksart	Durchlass						
Material	Wellstahl						
Breite [cm]	0						
Länge [cm]	1400						
Durchmesser [mm]	1900						
Überdeckung [cm]	150						
Stauhöhe [cm]	10						
Rückstau [ca. m nach oberhalb]	30						
Ökologische Durchgängigkeit	Fische						
Fischaufstiegsanlage							
Beschreibung	Durchlass (Hamcoprofil)						
Mangel / Baulicher Zustand	Feldstein-Berme im Rohr, nicht durchgehend; kein Feinsediment im Rohr, nur Feldsteine am Rand; vermutlich Fließgeschwindigkeit zu hoch durch Laufverengung						
Maßnahmenvor-schlag	Fließgeschwindigkeit verringern, z.B. durch Sohlerhöhung unterhalb

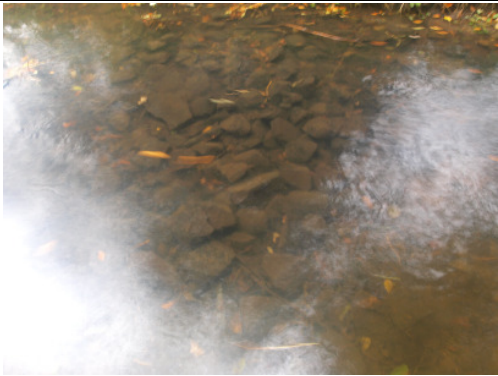
<small>591438_00037_04.jpg</small>			
Bauwerksart	Andere					
Material	Bruchsteine					
Breite [cm]	400					
Länge [cm]	800					
Durchmesser [mm]	0					
Überdeckung [cm]	0					
Stauhöhe [cm]	0					
Rückstau [ca. m nach oberhalb]	0					
Ökologische Durchgängigkeit	Fische	durchgängig				
Fischaufstiegsanlage						
Beschreibung	Steinschüttung					
Mangel / Baulicher Zustand						
Maßnahmenvor-schlag	Material entfernen

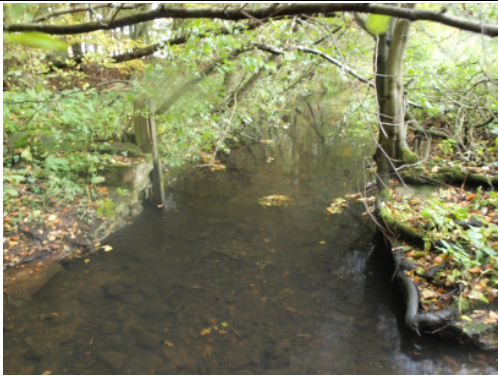
<small>591438_00037_06.jpg</small>			
Bauwerksart	Stau					
Material	Beton, Holz, Feldst					
Breite [cm]	200					
Länge [cm]	200					
Durchmesser [mm]	0					
Überdeckung [cm]	0					
Stauhöhe [cm]	0					
Rückstau [ca. m nach oberhalb]	0					
Ökologische Durchgängigkeit	Fische	durchgängig	Wasser-wirbellose	durchgängig	Fischotter	durchgängig
Fischaufstiegsanlage						
Beschreibung	altes Wehr (verfallen)					
Mangel / Baulicher Zustand	verfallen					
Maßnahmenvor-schlag	Rückbau

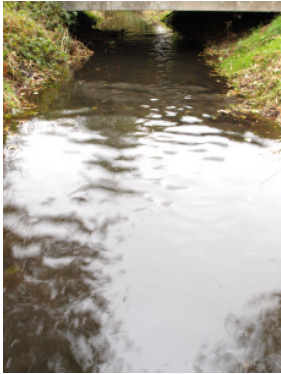
<small>591438_00047_03.jpg</small>			
Bauwerksart	Andere					
Material	Schottersteine					
Breite [cm]	300					
Länge [cm]	1000					
Durchmesser [mm]	0					
Überdeckung [cm]	0					
Stauhöhe [cm]	0					
Rückstau [ca. m nach oberhalb]	0					
Ökologische Durchgängigkeit	Fische	durchgängig	Wasser-wirbellose	durchgängig	Fischotter	durchgängig (Ufer)
Fischaufstiegsanlage						
Beschreibung	Steinschüttung					
Mangel / Baulicher Zustand						
Maßnahmenvor-schlag	Material austauschen

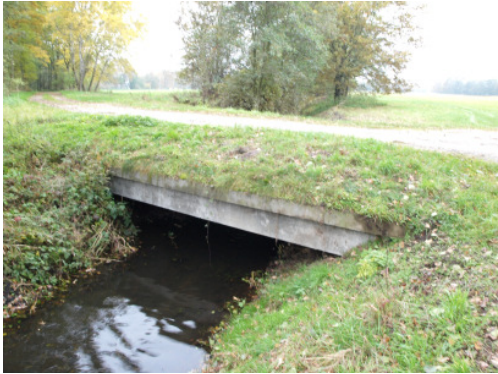
591438_00047_04.jpg			
Bauwerksart	Brücke					
Material	Beton					
Breite [cm]	600					
Länge [cm]	800					
Durchmesser [mm]	0					
Überdeckung [cm]	60					
Stauhöhe [cm]	0					
Rückstau [ca. m nach oberhalb]	0					
Ökologische Durchgängigkeit	Fische	durchgängig				
Fischaufstiegsanlage						
Beschreibung	Brücke					
Mangel / Baulicher Zustand						
Maßnahmenvor-schlag	Materialaustausch unter der Brücke

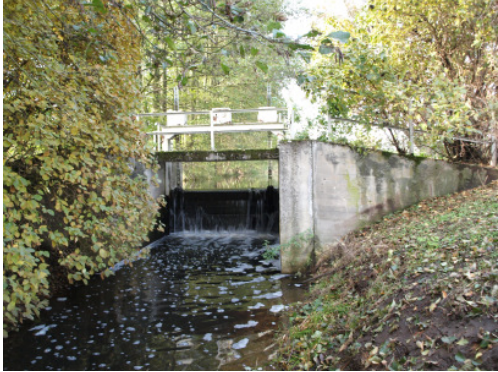
<small>591438_00050_05.jpg</small>					
Bauwerksart	Stau						
Material	Beton, Stahl, Holz						
Breite [cm]	300						
Länge [cm]	600						
Durchmesser [mm]	0						
Überdeckung [cm]	20						
Stauhöhe [cm]	120						
Rückstau [ca. m nach oberhalb]	1300						
Ökologische Durchgängigkeit	Fische						
Fischaufstiegsanlage							
Beschreibung	Jalousiewehr						
Mangel / Baulicher Zustand							
Maßnahmenvor-schlag	für Umgehungsgerinne oder Rückbau sorgen; bei der Steinschüttung unterhalb des Wehrs scharfkantiges Material austauschen

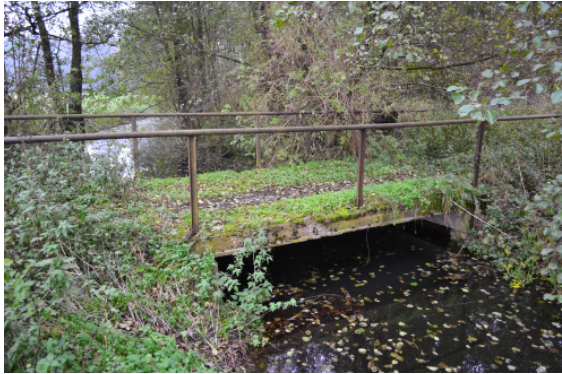
591438_00055_02.jpg			
Bauwerksart	Brücke					
Material	Beton, Stahl					
Breite [cm]	400					
Länge [cm]	300					
Durchmesser [mm]	0					
Überdeckung [cm]	25					
Stauhöhe [cm]	0					
Rückstau [ca. m nach oberhalb]	0					
Ökologische Durchgängigkeit	Fische	durchgängig				
Fischaufstiegsanlage						
Beschreibung	Brücke					
Mangel / Baulicher Zustand	Geländer teilweise abgebrochen					
Maßnahmenvor-schlag	Steinschüttung prüfen ob scharfkantig- dann Austausch; Zweck der Brücke feststellen- Brücke zum Wildwechsel

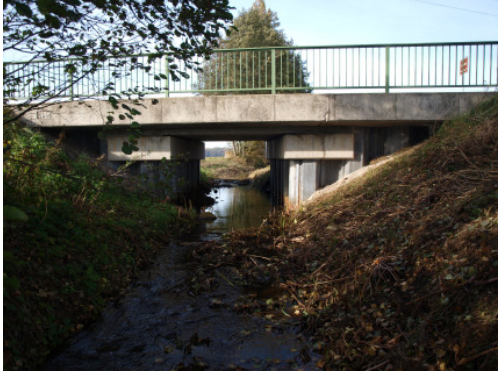
591438_00065_02.jpg			
Bauwerksart	Durchlass					
Material	Stahl, Beton					
Breite [cm]	1300					
Länge [cm]	1000					
Durchmesser [mm]	0					
Überdeckung [cm]	70					
Stauhöhe [cm]	0					
Rückstau [ca. m nach oberhalb]	0					
Ökologische Durchgängigkeit	Fische	durchgängig				
Fischaufstiegsanlage						
Beschreibung	Rechteckdurchlass (Brücke)					
Mangel / Baulicher Zustand	unzureichende Sedimenttiefe					
Maßnahmenvor-schlag	Austausch des scharfkantigen Materials

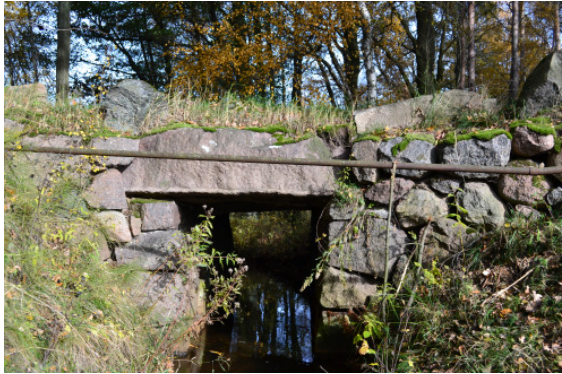
<small>591438_00072_05.jpg</small>					
Bauwerksart	Durchlass						
Material	Feldsteine, Blöcke						
Breite [cm]	0						
Länge [cm]	200						
Durchmesser [mm]	0						
Überdeckung [cm]	95						
Stauhöhe [cm]	0						
Rückstau [ca. m nach oberhalb]	0						
Ökologische Durchgängigkeit	Fische						
Fischaufstiegsanlage							
Beschreibung	Rechteckdurchlass						
Mangel / Baulicher Zustand							
Maßnahmenvor-schlag

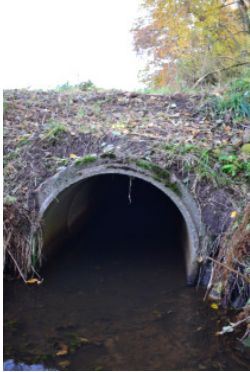
<small>591438_00073_09.jpg</small>			
Bauwerksart	Durchlass					
Material	Beton					
Breite [cm]	150					
Länge [cm]	1200					
Durchmesser [mm]	950					
Überdeckung [cm]	50					
Stauhöhe [cm]	0					
Rückstau [ca. m nach oberhalb]	0					
Ökologische Durchgängigkeit	Fische	zeitweise				
Fischaufstiegsanlage						
Beschreibung	Rohrdurchlass					
Mangel / Baulicher Zustand						
Maßnahmenvor-schlag	Materialaustausch

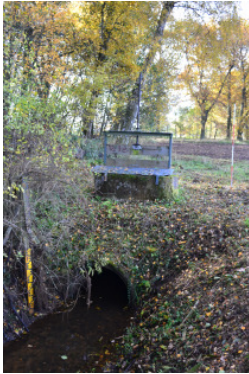
<small>591438_00073_10.jpg</small>			
Bauwerksart	Stau					
Material	Beton, Stahl					
Breite [cm]	0					
Länge [cm]	200					
Durchmesser [mm]	0					
Überdeckung [cm]	0					
Stauhöhe [cm]	0					
Rückstau [ca. m nach oberhalb]	0					
Ökologische Durchgängigkeit	Fische	zeitweise				
Fischaufstiegsanlage						
Beschreibung	Jalousiewehr					
Mangel / Baulicher Zustand						
Maßnahmenvor-schlag	eventuell Rückbau des Wehres; Umbau der Sohlgleite

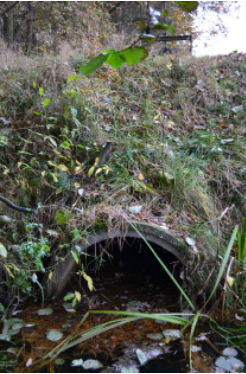
<small>591438_00082_02.jpg</small>			
Bauwerksart	Durchlass					
Material	Beton					
Breite [cm]	0					
Länge [cm]	1200					
Durchmesser [mm]	80					
Überdeckung [cm]	110					
Stauhöhe [cm]	0					
Rückstau [ca. m nach oberhalb]	0					
Ökologische Durchgängigkeit	Fische	durchgängig				
Fischaufstiegsanlage						
Beschreibung	Rohrdurchlass					
Mangel / Baulicher Zustand						
Maßnahmenvor-schlag

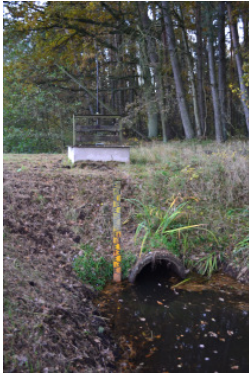
<small>591438_00082_04.jpg</small>			
Bauwerksart	Stau					
Material	Beton, Stahl, Holz					
Breite [cm]	155					
Länge [cm]	100					
Durchmesser [mm]	0					
Überdeckung [cm]	0					
Stauhöhe [cm]	0					
Rückstau [ca. m nach oberhalb]	0					
Ökologische Durchgängigkeit	Fische	zeitweise				
Fischaufstiegsanlage						
Beschreibung	Jalousiewehr					
Mangel / Baulicher Zustand	in Benutzung (frisch eingefettet)					
Maßnahmenvor-schlag	Notwendigkeit überprüfen, eventuell Rückbau oder Öffnung des Wehres

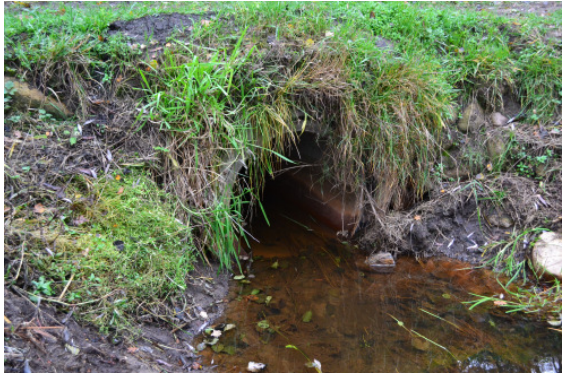
591438_00085_02.jpg			
Bauwerksart	Durchlass					
Material	Beton					
Breite [cm]	0					
Länge [cm]	500					
Durchmesser [mm]	800					
Überdeckung [cm]	70					
Stauhöhe [cm]	0					
Rückstau [ca. m nach oberhalb]	0					
Ökologische Durchgängigkeit	Fische	zeitweise				
Fischaufstiegsanlage						
Beschreibung	Rohrdurchlass					
Mangel / Baulicher Zustand						
Maßnahmenvor-schlag	Durchgängigkeit prüfen

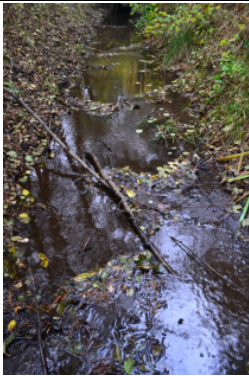
<small>591438_00089_02.jpg</small>			
Bauwerksart	Andere					
Material	Schottersteine					
Breite [cm]	150					
Länge [cm]	2000					
Durchmesser [mm]	0					
Überdeckung [cm]	0					
Stauhöhe [cm]	0					
Rückstau [ca. m nach oberhalb]	0					
Ökologische Durchgängigkeit	Fische	zeitweise	Wasser-wirbellose	durchgängig	Fischotter	durchgängig (Ufer)
Fischaufstiegsanlage						
Beschreibung	Schotterschüttung					
Mangel / Baulicher Zustand						
Maßnahmenvor-schlag	Materialaustausch, entschlammen

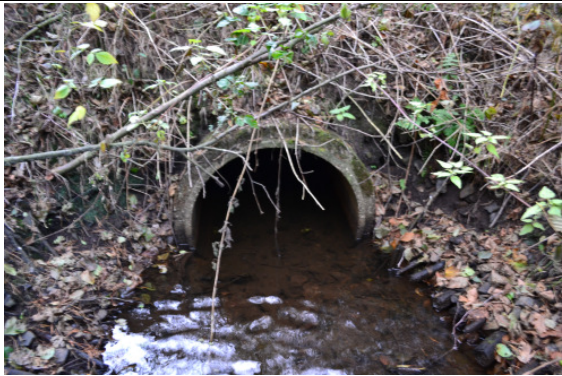
<small>591438_00089_03.jpg</small>					
Bauwerksart	Durchlass						
Material	Beton						
Breite [cm]	0						
Länge [cm]	1500						
Durchmesser [mm]	800						
Überdeckung [cm]	170						
Stauhöhe [cm]	0						
Rückstau [ca. m nach oberhalb]	0						
Ökologische Durchgängigkeit	Fische						
Fischaufstiegsanlage							
Beschreibung	Rohrdurchlass						
Mangel / Baulicher Zustand							
Maßnahmenvor-schlag	entschlammern

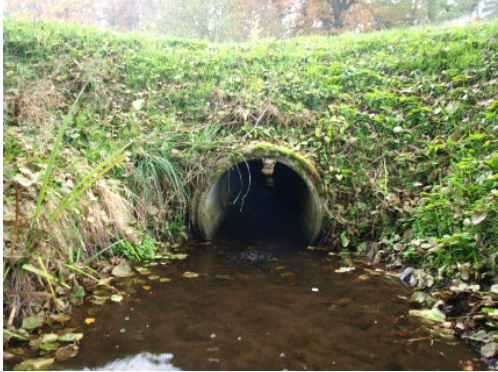
591438_00099_02.jpg			
Bauwerksart	Durchlass					
Material	beton					
Breite [cm]	0					
Länge [cm]	1800					
Durchmesser [mm]	80					
Überdeckung [cm]	200					
Stauhöhe [cm]	0					
Rückstau [ca. m nach oberhalb]	0					
Ökologische Durchgängigkeit	Fische	durchgängig				
Fischaufstiegsanlage						
Beschreibung	Rohrdurchlass					
Mangel / Baulicher Zustand						
Maßnahmenvor-schlag	Sedimentführung; ökologische Durchgängigkeit

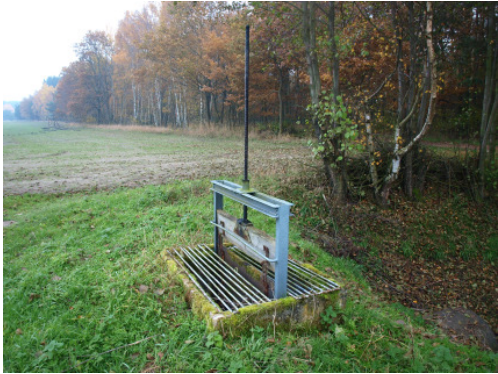
591438_00099_06.jpg					
Bauwerksart	Stau						
Material	Beton						
Breite [cm]	140						
Länge [cm]	100						
Durchmesser [mm]	0						
Überdeckung [cm]	0						
Stauhöhe [cm]	0						
Rückstau [ca. m nach oberhalb]	0						
Ökologische Durchgängigkeit	Fische						
Fischaufstiegsanlage							
Beschreibung	Jalousiewehr						
Mangel / Baulicher Zustand							
Maßnahmenvor-schlag	Rückbau

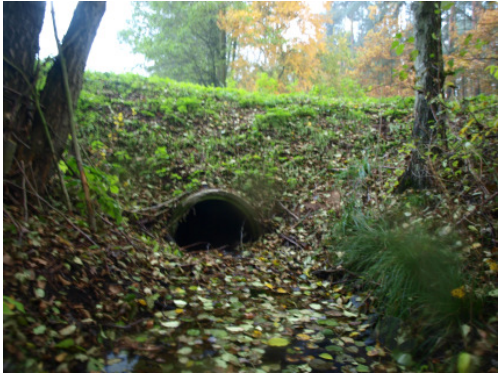
<small>591438_00104_02.jpg</small>			
Bauwerksart	Durchlass					
Material	Beton					
Breite [cm]	0					
Länge [cm]	1600					
Durchmesser [mm]	80					
Überdeckung [cm]	200					
Stauhöhe [cm]	0					
Rückstau [ca. m nach oberhalb]	0					
Ökologische Durchgängigkeit	Fische	durchgängig				
Fischaufstiegsanlage						
Beschreibung	Rohrdurchlass					
Mangel / Baulicher Zustand						
Maßnahmenvor-schlag	ökologische Durchgängigkeit herstellen- durch Umbau zur Furt oder Hamco Profil mit großem Durchmesser

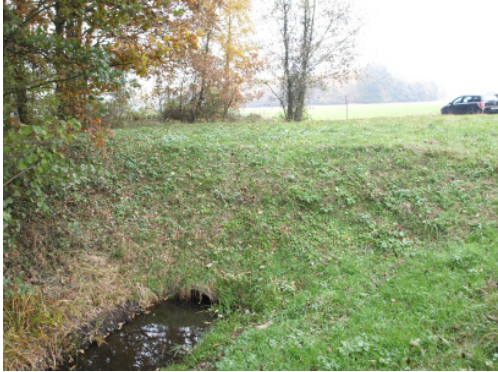
591438_00105_03.jpg			
Bauwerksart	Durchlass					
Material	Beton					
Breite [cm]	0					
Länge [cm]	1700					
Durchmesser [mm]	800					
Überdeckung [cm]	200					
Stauhöhe [cm]	0					
Rückstau [ca. m nach oberhalb]	0					
Ökologische Durchgängigkeit	Fische	durchgängig				
Fischaufstiegsanlage						
Beschreibung	Rohrdurchlass					
Mangel / Baulicher Zustand						
Maßnahmenvor-schlag	entschlammten; Material der Sohle prüfen

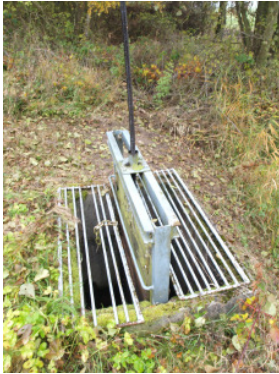
591438_00105_06.jpg			
Bauwerksart	Stau					
Material	Holz, Stahl, Beton					
Breite [cm]	120					
Länge [cm]	100					
Durchmesser [mm]	0					
Überdeckung [cm]	0					
Stauhöhe [cm]	0					
Rückstau [ca. m nach oberhalb]	0					
Ökologische Durchgängigkeit	Fische	zeitweise				
Fischaufstiegsanlage						
Beschreibung	Jalousiewehr					
Mangel / Baulicher Zustand						
Maßnahmenvor-schlag	Notwendigkeit prüfen; eventueller Umbau zur Sohlgleite oder Rückbau

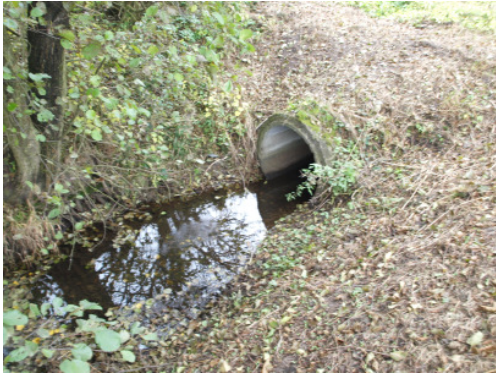
<small>591438_00107_02.jpg</small>				
Bauwerksart	Durchlass					
Material	Beton					
Breite [cm]	0					
Länge [cm]	1100					
Durchmesser [mm]	1000					
Überdeckung [cm]	80					
Stauhöhe [cm]	0					
Rückstau [ca. m nach oberhalb]	0					
Ökologische Durchgängigkeit	Fische					
Fischaufstiegsanlage						
Beschreibung	Rohrdurchlass					
Mangel / Baulicher Zustand						
Maßnahmenvor-schlag	Sediment eintragen

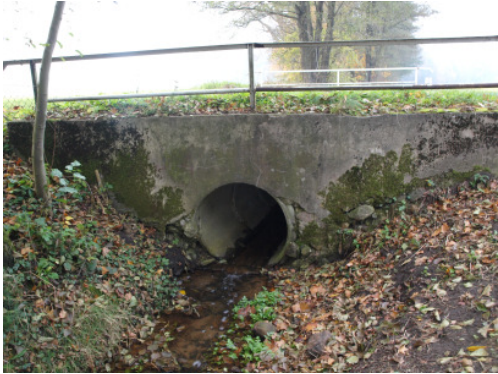
591438_00113_04.jpg				
Bauwerksart	Durchlass					
Material	Beton					
Breite [cm]	500					
Länge [cm]	800					
Durchmesser [mm]	1000					
Überdeckung [cm]	65					
Stauhöhe [cm]	0					
Rückstau [ca. m nach oberhalb]	0					
Ökologische Durchgängigkeit	Fische					
Fischaufstiegsanlage						
Beschreibung	Rohrdurchlass					
Mangel / Baulicher Zustand						
Maßnahmenvor-schlag	Sedimenteintrag; Absturz beseitigen; scharfkantiges Material austauschen

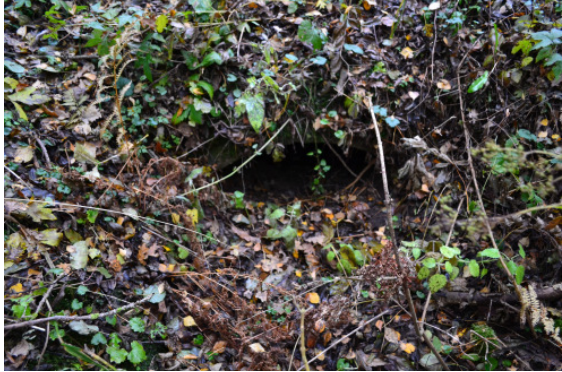
<small>591438_00123_02.jpg</small>			
Bauwerksart	Durchlass					
Material	Beton					
Breite [cm]	0					
Länge [cm]	800					
Durchmesser [mm]	1000					
Überdeckung [cm]	40					
Stauhöhe [cm]	0					
Rückstau [ca. m nach oberhalb]	0					
Ökologische Durchgängigkeit	Fische	nicht durchgängig				
Fischaufstiegsanlage						
Beschreibung	Rohrdurchlass					
Mangel / Baulicher Zustand						
Maßnahmenvor-schlag	für Wasser sorgen; Sediment entfernen (größten Teil)

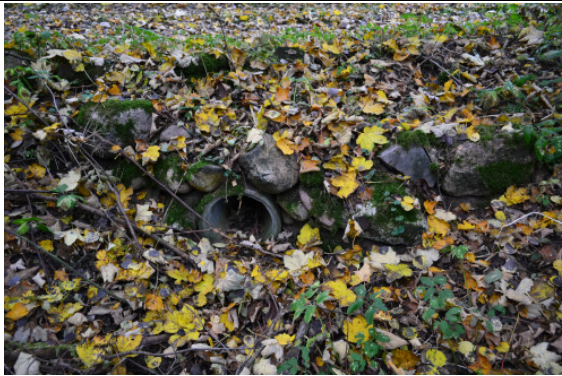
<small>591438_00124_02.jpg</small>			
Bauwerksart	Durchlass					
Material	Beton					
Breite [cm]	0					
Länge [cm]	600					
Durchmesser [mm]	300					
Überdeckung [cm]	20					
Stauhöhe [cm]	0					
Rückstau [ca. m nach oberhalb]	0					
Ökologische Durchgängigkeit	Fische	nicht durchgängig				
Fischaufstiegsanlage						
Beschreibung	Rohrdurchlass					
Mangel / Baulicher Zustand						
Maßnahmenvor-schlag

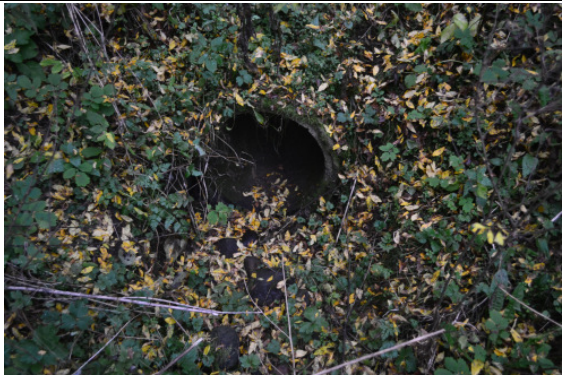
<small>591438_00148_03.jpg</small>				
Bauwerksart	Verrohrung					
Material	Beton					
Breite [cm]	0					
Länge [cm]	1000					
Durchmesser [mm]	200					
Überdeckung [cm]	120					
Stauhöhe [cm]	0					
Rückstau [ca. m nach oberhalb]	0					
Ökologische Durchgängigkeit	Fische	nicht durchgängig	Wasser-wirbellose	nicht durchgängig	Fischotter	nicht durchgängig
Fischaufstiegsanlage						
Beschreibung	Anfang Verrohrung ab K7043, Schacht und Rohr					
Mangel / Baulicher Zustand						
Maßnahmenvor-schlag	möglicherweise Rückverlegung des Gewässers in den alten Verlauf

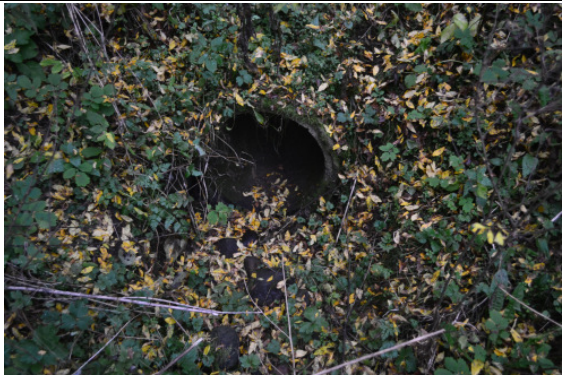
<small>591438_00148_03.jpg</small>			
Bauwerksart	Verrohrung					
Material						
Breite [cm]	0					
Länge [cm]	1000					
Durchmesser [mm]	0					
Überdeckung [cm]	0					
Stauhöhe [cm]	0					
Rückstau [ca. m nach oberhalb]	0					
Ökologische Durchgängigkeit	Fische	nicht durchgängig	Wasser-wirbellose	nicht durchgängig	Fischotter	nicht durchgängig
Fischaufstiegsanlage						
Beschreibung	Ende Verrohrung nach Dorfstr. Muggerkuhl					
Mangel / Baulicher Zustand						
Maßnahmenvor-schlag

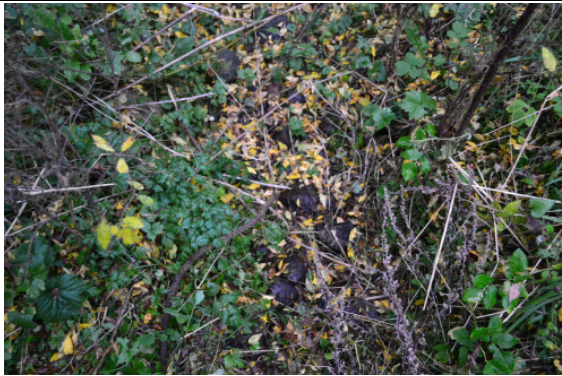
591438_00148_05.jpg			
Bauwerksart	Andere					
Material	Feldsteine					
Breite [cm]	150					
Länge [cm]	600					
Durchmesser [mm]	0					
Überdeckung [cm]	0					
Stauhöhe [cm]	0					
Rückstau [ca. m nach oberhalb]	0					
Ökologische Durchgängigkeit	Fische	nicht durchgängig				
Fischaufstiegsanlage						
Beschreibung	Steinschüttung im trockenen Bett					
Mangel / Baulicher Zustand	stark überwachsen- viel Erde					
Maßnahmenvor-schlag

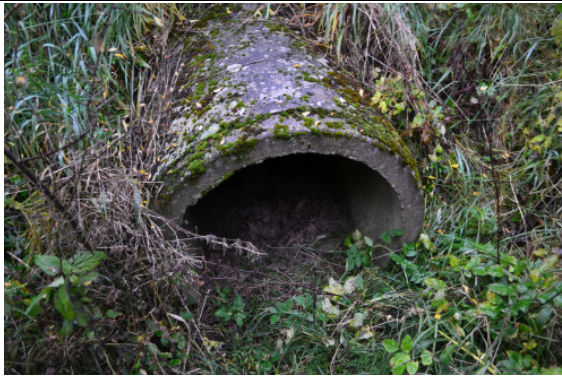
<small>591438_00148_06.jpg</small>				
Bauwerksart	Durchlass					
Material	Beton					
Breite [cm]	0					
Länge [cm]	2000					
Durchmesser [mm]	800					
Überdeckung [cm]	120					
Stauhöhe [cm]	0					
Rückstau [ca. m nach oberhalb]	0					
Ökologische Durchgängigkeit	Fische					
Fischaufstiegsanlage						
Beschreibung	Rohrdurchlass					
Mangel / Baulicher Zustand						
Maßnahmenvor-schlag	Sedimenteintrag

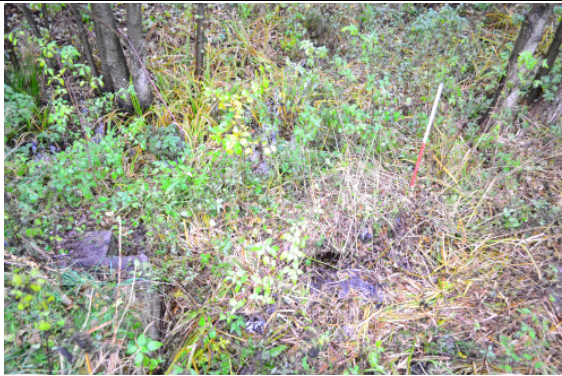
591438_00153_06.jpg			
Bauwerksart	Stau					
Material	Beton					
Breite [cm]	200					
Länge [cm]	200					
Durchmesser [mm]	0					
Überdeckung [cm]	0					
Stauhöhe [cm]	0					
Rückstau [ca. m nach oberhalb]	420					
Ökologische Durchgängigkeit	Fische	nicht durchgängig	Wasser-wirbellose	nicht durchgängig	Fischotter	durchgängig (Ufer)
Fischaufstiegsanlage						
Beschreibung	Staumauer zur Umleitung des Freudenbachs in den Teich links					
Mangel / Baulicher Zustand						
Maßnahmenvor-schlag	Rückbau

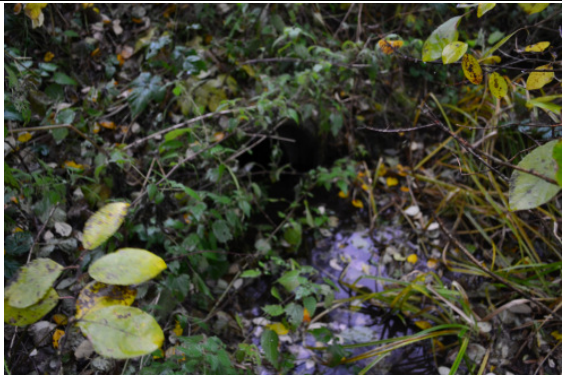
<small>591438_00154_03.jpg</small>			
Bauwerksart	Durchlass					
Material	Beton					
Breite [cm]	0					
Länge [cm]	1400					
Durchmesser [mm]	600					
Überdeckung [cm]	80					
Stauhöhe [cm]	0					
Rückstau [ca. m nach oberhalb]	0					
Ökologische Durchgängigkeit	Fische	zeitweise				
Fischaufstiegsanlage						
Beschreibung	Rohrdurchlass					
Mangel / Baulicher Zustand						
Maßnahmenvor-schlag

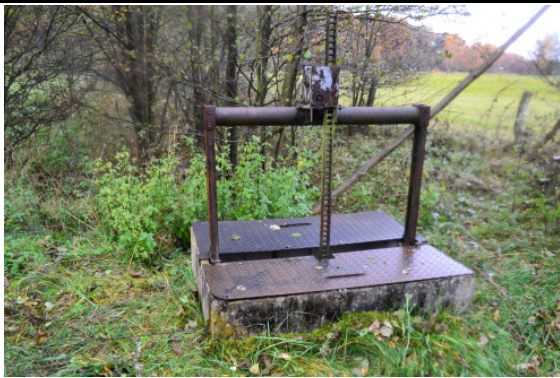
591438_00154_06.jpg						
Ökologische Durch- gängigkeit	Fische	nicht durchgängig	Wasser-wirbellose	nicht durchgängig	Fischotter	durchgängig (Ufer)
Fischaufstiegsanlage						
Beschreibung	Jalousiewehr					
Mangel / Baulicher Zustand						
Maßnahmenvor-schlag	Rückbau

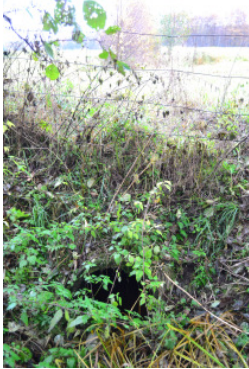
<small>591438_00155_03.jpg</small>			
Bauwerksart	Durchlass					
Material	Beton					
Breite [cm]	0					
Länge [cm]	1300					
Durchmesser [mm]	500					
Überdeckung [cm]	0					
Stauhöhe [cm]	0					
Rückstau [ca. m nach oberhalb]	0					
Ökologische Durchgängigkeit	Fische	durchgängig				
Fischaufstiegsanlage						
Beschreibung	Rohrdurchlass					
Mangel / Baulicher Zustand						
Maßnahmenvor-schlag

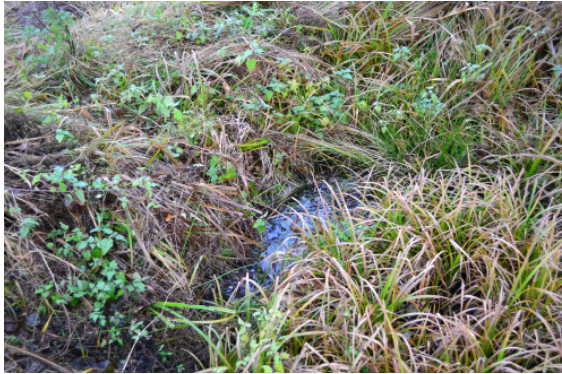
591438_00158_07.jpg			
Bauwerksart	Durchlass					
Material	Beton					
Breite [cm]	0					
Länge [cm]	1300					
Durchmesser [mm]	500					
Überdeckung [cm]	30					
Stauhöhe [cm]	0					
Rückstau [ca. m nach oberhalb]	0					
Ökologische Durchgängigkeit	Fische	durchgängig				
Fischaufstiegsanlage						
Beschreibung	Rohrdurchlass					
Mangel / Baulicher Zustand						
Maßnahmenvor-schlag

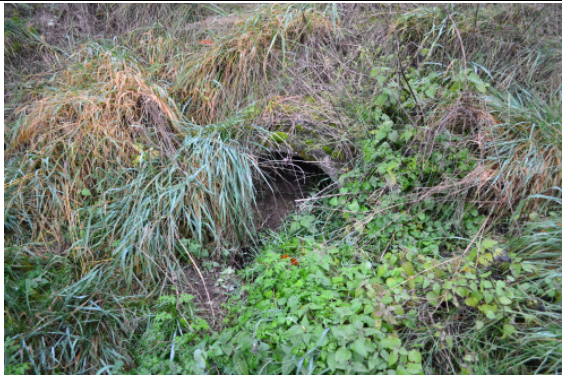
<small>591438_00162_04.jpg</small>			
Bauwerksart	Durchlass					
Material	Beton					
Breite [cm]	0					
Länge [cm]	1600					
Durchmesser [mm]	500					
Überdeckung [cm]	120					
Stauhöhe [cm]	0					
Rückstau [ca. m nach oberhalb]	0					
Ökologische Durchgängigkeit	Fische	nicht durchgängig				
Fischaufstiegsanlage						
Beschreibung	Rohrdurchlass					
Mangel / Baulicher Zustand						
Maßnahmenvor-schlag

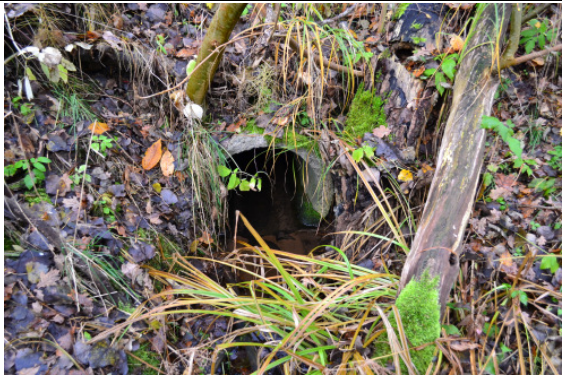
<small>591438_00168_04.jpg</small>			
Bauwerksart	Durchlass					
Material	Beton					
Breite [cm]	0					
Länge [cm]	1500					
Durchmesser [mm]	500					
Überdeckung [cm]	140					
Stauhöhe [cm]	0					
Rückstau [ca. m nach oberhalb]	0					
Ökologische Durchgängigkeit	Fische	nicht durchgängig				
Fischaufstiegsanlage						
Beschreibung	Rohrdurchlass					
Mangel / Baulicher Zustand						
Maßnahmenvor-schlag	Sedimenteintrag

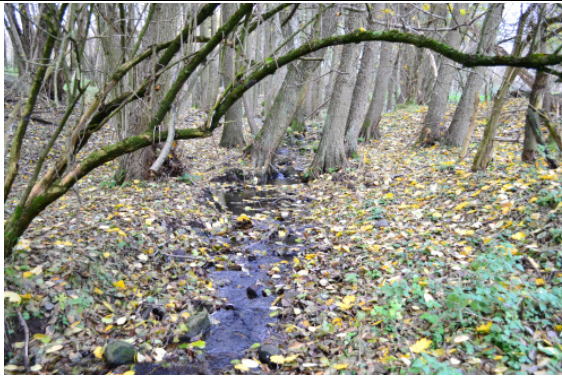
<small>591438_00171_04.jpg</small>			
Bauwerksart	Sohlgleite					
Material	feldstein					
Breite [cm]	300					
Länge [cm]	4000					
Durchmesser [mm]	0					
Überdeckung [cm]	0					
Stauhöhe [cm]	0					
Rückstau [ca. m nach oberhalb]	0					
Ökologische Durchgängigkeit	Fische	zeitweise	Wasser-wirbellose	durchgängig	Fischotter	durchgängig
Fischaufstiegsanlage						
Beschreibung	Sohlgleite mit Abstürzen					
Mangel / Baulicher Zustand	zeitweise zu wenig Wasser					
Maßnahmenvor-schlag	eventuell durch öffnen/ Rückstau des Wehres für mehr Wasserdurchfluss sorgen

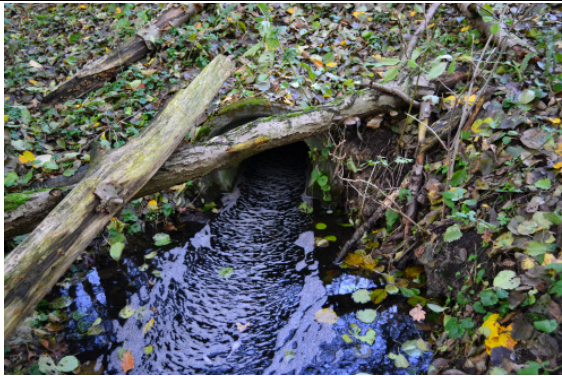
<small>591438_00171_08.jpg</small>			
Bauwerksart	Durchlass					
Material	Beton					
Breite [cm]	0					
Länge [cm]	1300					
Durchmesser [mm]	500					
Überdeckung [cm]	150					
Stauhöhe [cm]	0					
Rückstau [ca. m nach oberhalb]	0					
Ökologische Durchgängigkeit	Fische	durchgängig	Wasser-wirbellose	durchgängig	Fischotter	durchgängig (Ufer)
Fischaufstiegsanlage						
Beschreibung	Rohrdurchlass					
Mangel / Baulicher Zustand						
Maßnahmenvor-schlag	eventueller Rückbau

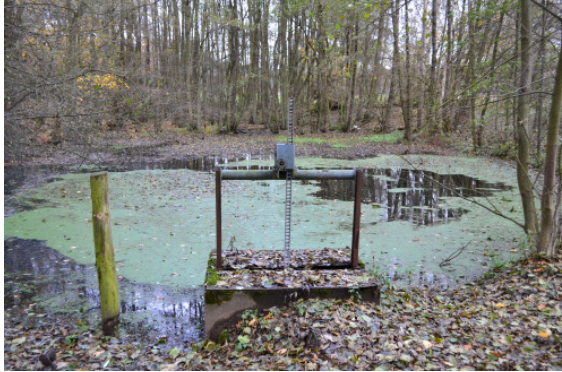
591438_00171_09.jpg				
Bauwerksart	Stau					
Material	Stahl					
Breite [cm]	120					
Länge [cm]	100					
Durchmesser [mm]	0					
Überdeckung [cm]	0					
Stauhöhe [cm]	150					
Rückstau [ca. m nach oberhalb]	40					
Ökologische Durchgängigkeit	Fische					
Fischaufstiegsanlage						
Beschreibung	Wehr (Eisen)					
Mangel / Baulicher Zustand						
Maßnahmenvor-schlag	Notwendigkeit Teiches prüfen; eventuell Öffnung oder Rückbau des Wehres oder für Umgehungsgerinne sorgen; oder, nach Überprüfung des Wasserhaushalts, ab km 12,0 auf Fließgewässer verzichten, dafür Stillwasserbiotope erhalten
