<b>Bauwerksdokumentation</b> Gewässerbegehung	Gewässer : <b>Laasker Vorfluter</b>		Station H-Wert 5897326 R-Wert 3301838		<b>Stepenitz</b> <b>Blatt 3.</b>	
	Abschnittsnr.: 0,7		bei km 0,627			
<b>Bauwerksname</b>						
<b>BW-Nummer</b>	<b>5914392_B01</b>

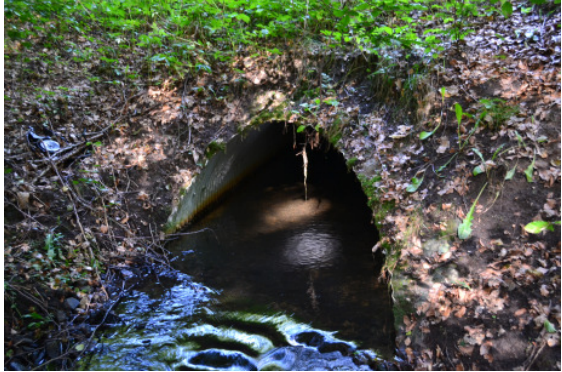
<b>Bauwerksdokumentation</b> Gewässerbegehung	Gewässer : <b>Laasker Vorfluter</b>		Station H-Wert 5897326 R-Wert 3301838		<b>Stepenitz</b> <b>Blatt 3.</b>	
	Abschnittsnr.: 0,7		bei km 0,635			
<b>Bauwerksname</b>						
<b>BW-Nummer</b>	<b>5914392_B02</b>

5914392_00007_04.JPG			
<b>Bauwerksart</b>	Durchlass					
<b>Material</b>	Stahl					
<b>Breite [cm]</b>	160					
<b>Länge [cm]</b>	1600					
<b>Durchmesser [mm]</b>	0					
<b>Überdeckung [cm]</b>	100					
<b>Stauhöhe [cm]</b>	0					
<b>Rückstau [ca. m nach oberhalb]</b>	0					
<b>Ökologische Durchgängigkeit</b>	Fische	durchgängig				
<b>Fischaufstiegsanlage</b>						
<b>Beschreibung</b>	Durchlass Hamco-Profil K7026					
<b>Mangel / Baulicher Zustand</b>	keine Fischotterberme					
<b>Maßnahmenvor-schlag</b>	Steine/Steg für Fischotterdurchgängigkeit

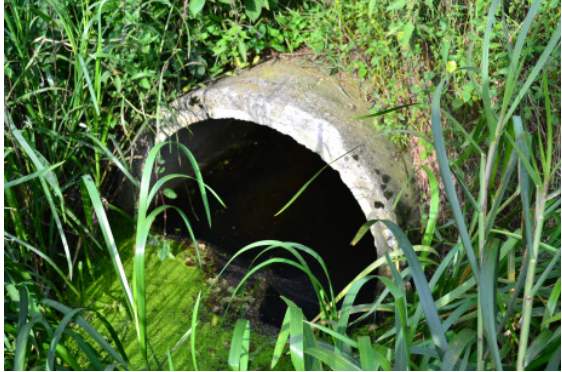
<b>Bauwerksdokumentation</b> Gewässerbegehung	Gewässer : <b>Laasker Vorfluter</b>		Station H-Wert 5897411 R-Wert 3302456		<b>Stepenitz</b> <b>Blatt 3.</b>	
	Abschnittsnr.: 1,4		bei km 1,383			
<b>Bauwerksname</b>						
<b>BW-Nummer</b>	<b>5914392_B03</b>

5914392_00014_02.JPG			
<b>Bauwerksart</b>	Durchlass					
<b>Material</b>	Beton					
<b>Breite [cm]</b>	0					
<b>Länge [cm]</b>	1200					
<b>Durchmesser [mm]</b>	1000					
<b>Überdeckung [cm]</b>	140					
<b>Stauhöhe [cm]</b>	0					
<b>Rückstau [ca. m nach oberhalb]</b>	0					
<b>Ökologische Durchgängigkeit</b>	Fische	durchgängig				
<b>Fischaufstiegsanlage</b>						
<b>Beschreibung</b>	Rohrdurchlass Staukopf					
<b>Mangel / Baulicher Zustand</b>	kaum Sediment (bis 2 cm)					
<b>Maßnahmenvor-schlag</b>	Rückbau

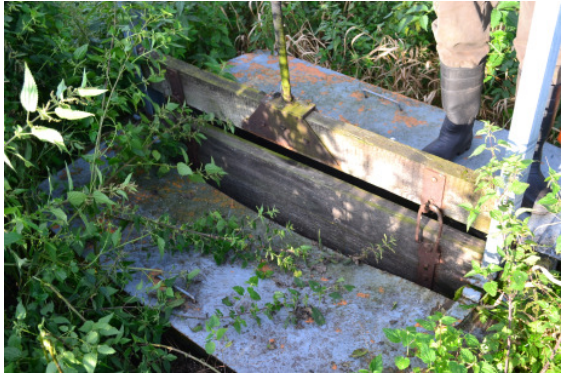
<b>Bauwerksdokumentation</b> Gewässerbegehung	Gewässer : <b>Laasker Vorfluter</b>		Station H-Wert 5897409 R-Wert 3302468			<b>Stepenitz</b> <b>Blatt 3.</b>
	Abschnittsnr.: 1,4		bei km 1,395			
<b>Bauwerksname</b>						
<b>BW-Nummer</b>	<b>5914392_B04</b>

<p style="text-align: center;">5914392_00014_03.JPG</p>			
<b>Bauwerksart</b>	Stau					
<b>Material</b>	Beton, Stahl, Holz					
<b>Breite [cm]</b>	160					
<b>Länge [cm]</b>	140					
<b>Durchmesser [mm]</b>	0					
<b>Überdeckung [cm]</b>	0					
<b>Stauhöhe [cm]</b>	0					
<b>Rückstau [ca. m nach oberhalb]</b>	0					
<b>Ökologische Durchgängigkeit</b>	Fische	zeitweise				
<b>Fischaufstiegsanlage</b>						
<b>Beschreibung</b>	Staukopf (Holzjalousiewehr)					
<b>Mangel / Baulicher Zustand</b>						
<b>Maßnahmenvor-schlag</b>	Rückbau

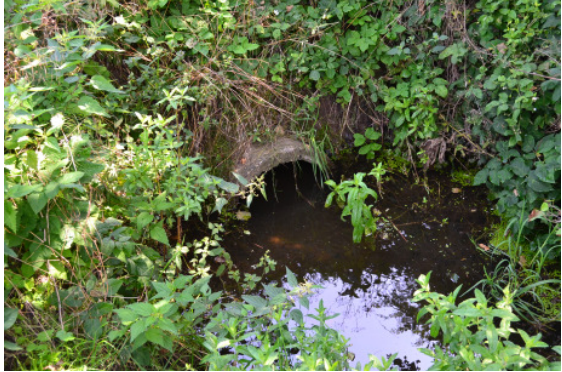
<b>Bauwerksdokumentation</b> Gewässerbegehung	Gewässer : <b>Laasker Vorfluter</b>		Station H-Wert 5897597 R-Wert 3303519		<b>Stepenitz</b> <b>Blatt 3.</b>	
	Abschnittsnr.: 2,6		bei km 2,55			
<b>Bauwerksname</b>						
<b>BW-Nummer</b>	<b>5914392_B06</b>

<small>5914392_00026_04.JPG</small>			
<b>Bauwerksart</b>	Durchlass					
Material						
Breite [cm]	0					
Länge [cm]	1300					
Durchmesser [mm]	1000					
Überdeckung [cm]	80					
Stauhöhe [cm]	0					
Rückstau [ca. m nach oberhalb]	0					
<b>Ökologische Durchgängigkeit</b>	Fische	durchgängig	Wasser-wirbellose	durchgängig	Fischotter	durchgängig (Ufer)
<b>Fischaufstiegsanlage</b>						
<b>Beschreibung</b>	Rohrdurchlasse unter Wirtschaftsweg					
<b>Mangel / Baulicher Zustand</b>	keine Fischotterberme					
<b>Maßnahmenvor-schlag</b>	im Rahmen von Sanierung Hamco-Profil mit Berme

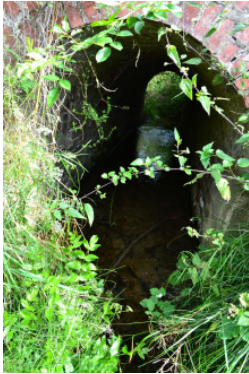
<b>Bauwerksdokumentation</b> Gewässerbegehung	Gewässer : <b>Laasker Vorfluter</b>		Station H-Wert 5898324 R-Wert 3303969		<b>Stepenitz</b> <b>Blatt 3.</b>	
	Abschnittsnr.: 3,7		bei km 3,568			
<b>Bauwerksname</b>						
<b>BW-Nummer</b>	<b>5914392_B08</b>

<small>5914392_00037_02.JPG</small>			
<b>Bauwerksart</b>	Durchlass					
<b>Material</b>	Beton, Steine					
<b>Breite [cm]</b>	95					
<b>Länge [cm]</b>	600					
<b>Durchmesser [mm]</b>	0					
<b>Überdeckung [cm]</b>	100					
<b>Stauhöhe [cm]</b>	0					
<b>Rückstau [ca. m nach oberhalb]</b>	0					
<b>Ökologische Durchgängigkeit</b>	Fische	durchgängig				
<b>Fischaufstiegsanlage</b>						
<b>Beschreibung</b>	AB 3,7 + Gewölbedurchlass Bahndamm					
<b>Mangel / Baulicher Zustand</b>	Mauerwerk brüchig, einzelne Steine lose					
<b>Maßnahmenvor-schlag</b>	im Rahmen von Sanierung Berme/ Störsteine Fischotter
