Bauwerksdokumentation Gewässerbegehung	Gewässer : Blesendorfer Abzugsgraben		Station H-Wert 5898159 R-Wert 3317578		Dömnitz Blatt 3.	
	Abschnittsnr.: 0,1		bei km 0,098			
Bauwerksname						
BW-Nummer	5914414_B01

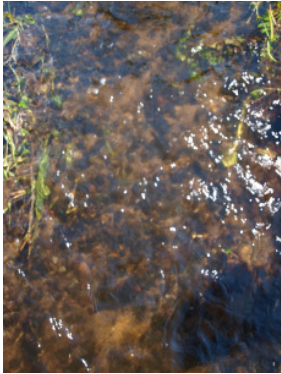
<small>5914414_00002_06.JPG</small>			
Bauwerksart	Andere					
Material	Schottersteine					
Breite [cm]	120					
Länge [cm]	2800					
Durchmesser [mm]	0					
Überdeckung [cm]	0					
Stauhöhe [cm]	0					
Rückstau [ca. m nach oberhalb]	0					
Ökologische Durchgängigkeit	Fische	durchgängig				
Fischaufstiegsanlage						
Beschreibung	Steinschüttung Schottersteine					
Mangel / Baulicher Zustand	teilweise verfallen, übersandet					
Maßnahmenvor-schlag

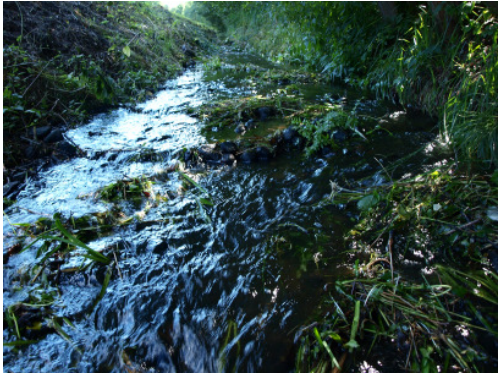
<small>5914414_00005_05.JPG</small>			
Bauwerksart	Andere					
Material	Schotter / Fledstei					
Breite [cm]	0					
Länge [cm]	2000					
Durchmesser [mm]	0					
Überdeckung [cm]	0					
Stauhöhe [cm]	0					
Rückstau [ca. m nach oberhalb]	0					
Ökologische Durchgängigkeit	Fische	durchgängig	Wasser-wirbellose	durchgängig	Fischotter	durchgängig
Fischaufstiegsanlage						
Beschreibung	Steinschüttung Schotterstein/ Feldstein					
Mangel / Baulicher Zustand	verfallen					
Maßnahmenvor-schlag

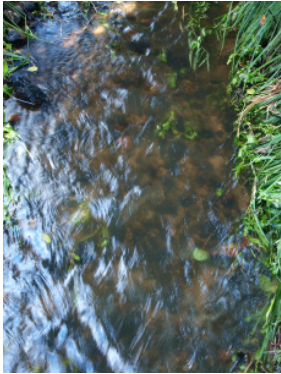
<small>5914414_00006_06.JPG</small>			
Bauwerksart	Andere					
Material	Schotter					
Breite [cm]	120					
Länge [cm]	700					
Durchmesser [mm]	0					
Überdeckung [cm]	0					
Stauhöhe [cm]	0					
Rückstau [ca. m nach oberhalb]	0					
Ökologische Durchgängigkeit	Fische	durchgängig				
Fischaufstiegsanlage						
Beschreibung	Steinschüttung Schotter					
Mangel / Baulicher Zustand	(verfallen)					
Maßnahmenvor-schlag

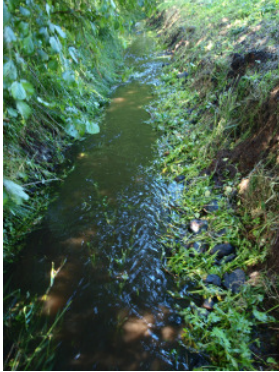
<small>5914414_00007_06.JPG</small>			
Bauwerksart	Andere					
Material	Schotter					
Breite [cm]	2000					
Länge [cm]	4000					
Durchmesser [mm]	0					
Überdeckung [cm]	0					
Stauhöhe [cm]	0					
Rückstau [ca. m nach oberhalb]	0					
Ökologische Durchgängigkeit	Fische	durchgängig				
Fischaufstiegsanlage						
Beschreibung	Steinschüttung Schotter					
Mangel / Baulicher Zustand	verfallen					
Maßnahmenvor-schlag

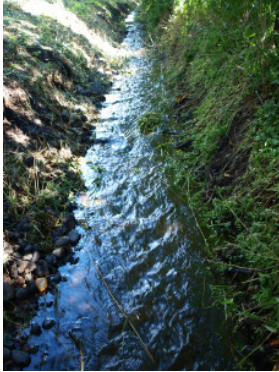
<small>5914414_00008_02.JPG</small>			
Bauwerksart	Andere					
Material	Schotter / Kiesel /					
Breite [cm]	100					
Länge [cm]	3500					
Durchmesser [mm]	0					
Überdeckung [cm]	0					
Stauhöhe [cm]	0					
Rückstau [ca. m nach oberhalb]	0					
Ökologische Durchgängigkeit	Fische	durchgängig				
Fischaufstiegsanlage						
Beschreibung	Steinschüttung Schotter/ Kiese/ Feldsteine					
Mangel / Baulicher Zustand	verfallen					
Maßnahmenvor-schlag

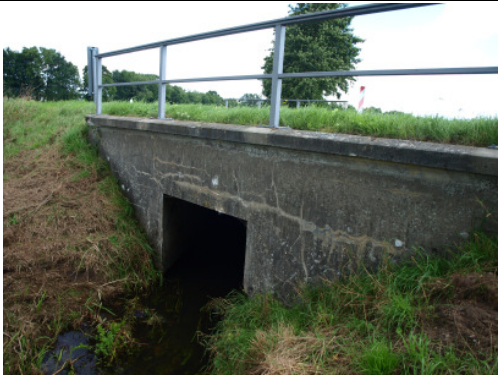
5914414_00016_04.JPG			
Bauwerksart	Durchlass					
Material	Beton					
Breite [cm]	125					
Länge [cm]	1100					
Durchmesser [mm]	0					
Überdeckung [cm]	0					
Stauhöhe [cm]	0					
Rückstau [ca. m nach oberhalb]	0					
Ökologische Durchgängigkeit	Fische	durchgängig				
Fischaufstiegsanlage						
Beschreibung	Rechteckdurchlass (Straße)					
Mangel / Baulicher Zustand	Betonabruch unter Brücke / Ecke					
Maßnahmenvor-schlag

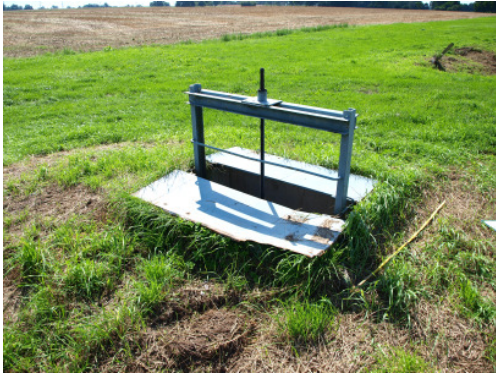
5914414_00020_04.JPG			
Bauwerksart	Stau					
Material	Beton / Stahl / Holz					
Breite [cm]	140					
Länge [cm]	120					
Durchmesser [mm]	0					
Überdeckung [cm]	0					
Stauhöhe [cm]	3					
Rückstau [ca. m nach oberhalb]	50					
Ökologische Durchgängigkeit	Fische	zeitweise				
Fischaufstiegsanlage						
Beschreibung	Stau					
Mangel / Baulicher Zustand						
Maßnahmenvor-schlag	Rückbau

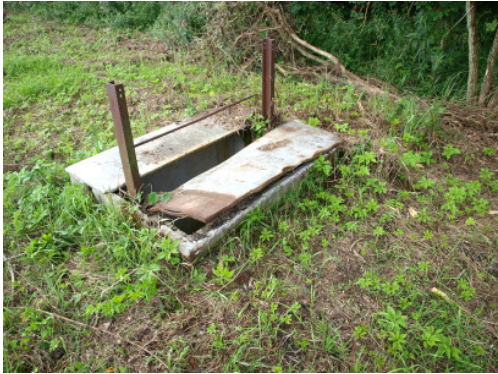
5914414_00032_03.JPG			
Bauwerksart	Stau					
Material	Beton, Holz, Stahl					
Breite [cm]	170					
Länge [cm]	110					
Durchmesser [mm]	0					
Überdeckung [cm]	0					
Stauhöhe [cm]	20					
Rückstau [ca. m nach oberhalb]	0					
Ökologische Durchgängigkeit	Fische	nicht durchgängig				
Fischaufstiegsanlage						
Beschreibung	Jalousiewehr					
Mangel / Baulicher Zustand						
Maßnahmenvor-schlag	Rückbau

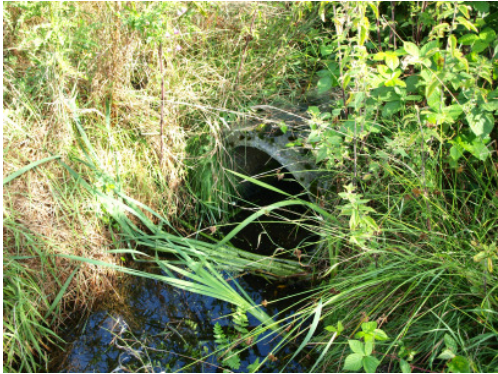
5914414_00050_02.JPG			
Bauwerksart	Durchlass					
Material	Beton					
Breite [cm]	0					
Länge [cm]	2200					
Durchmesser [mm]	600					
Überdeckung [cm]	200					
Stauhöhe [cm]	0					
Rückstau [ca. m nach oberhalb]	0					
Ökologische Durchgängigkeit	Fische	zeitweise				
Fischaufstiegsanlage						
Beschreibung	Rohrdurchlass (alter Landweg)					
Mangel / Baulicher Zustand	letztes Segment bei Auslauf verschoben					
Maßnahmenvor-schlag

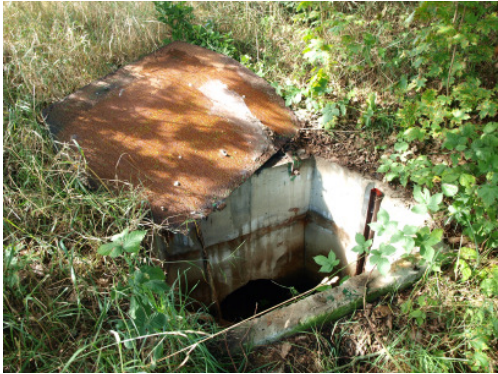
5914414_00050_03.JPG			
Bauwerksart	Stau					
Material	Beton / Stahl / Holz					
Breite [cm]	150					
Länge [cm]	120					
Durchmesser [mm]	0					
Überdeckung [cm]	0					
Stauhöhe [cm]	0					
Rückstau [ca. m nach oberhalb]	550					
Ökologische Durchgängigkeit	Fische	nicht durchgängig	Wasser-wirbellose	nicht durchgängig	Fischotter	durchgängig (Ufer)
Fischaufstiegsanlage						
Beschreibung	Jalousiewehr					
Mangel / Baulicher Zustand	Zugvorrichtung verfallen					
Maßnahmenvor-schlag	Rückbau/Umbau Sohlgleite, unterschiedliche Stauhöhen offenbar nicht notwendig, da auch im jetzigen Zustand nicht mehr regulierbar
