Bauwerksdokumentation Gewässerbegehung	Gewässer : Falkenhagener Abzugsgraben		Station H-Wert 5896653 R-Wert 3314948		Dömnitz Blatt 3.	
	Abschnittsnr.: 0,1		bei km 0,008			
Bauwerksname						
BW-Nummer	5914418_B01

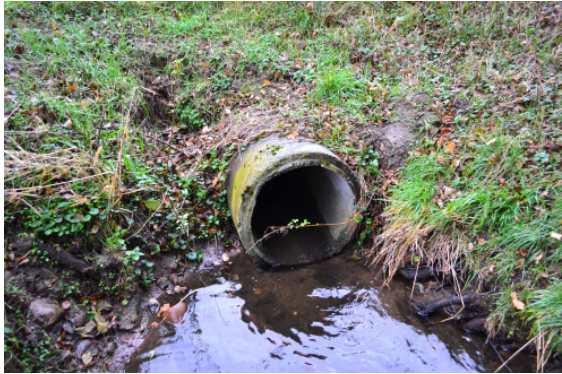
<small>5914418_00019_03.JPG</small>			
Bauwerksart	Durchlass					
Material	Beton					
Breite [cm]	0					
Länge [cm]	1000					
Durchmesser [mm]	600					
Überdeckung [cm]	30					
Stauhöhe [cm]	0					
Rückstau [ca. m nach oberhalb]	0					
Ökologische Durchgängigkeit	Fische	durchgängig				
Fischaufstiegsanlage						
Beschreibung	Rohrdurchlass					
Mangel / Baulicher Zustand	Ufer unterhalb verfallen					
Maßnahmenvor-schlag

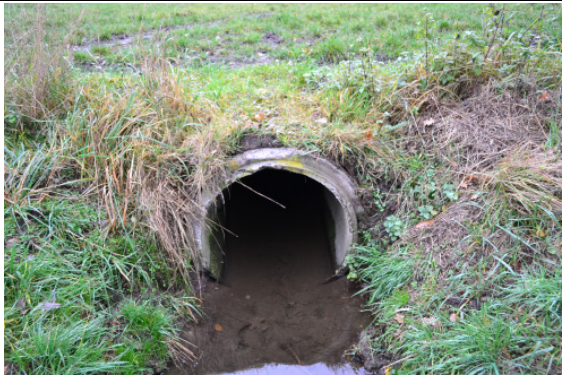
5914418_00022_02.JPG			
Bauwerksart	Durchlass					
Material	Beton					
Breite [cm]	0					
Länge [cm]	1200					
Durchmesser [mm]	800					
Überdeckung [cm]	10					
Stauhöhe [cm]	0					
Rückstau [ca. m nach oberhalb]	0					
Ökologische Durchgängigkeit	Fische	zeitweise				
Fischaufstiegsanlage						
Beschreibung	Rohrdurchlass					
Mangel / Baulicher Zustand						
Maßnahmenvor-schlag

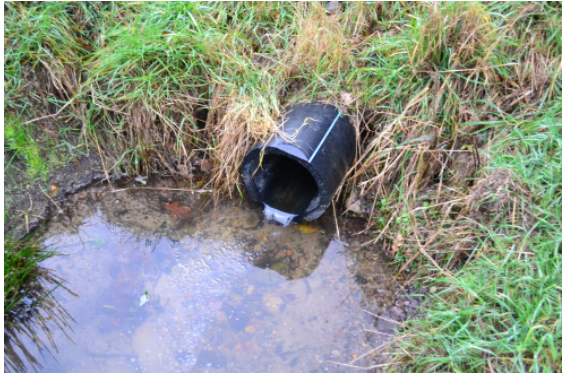
5914418_00024_03.JPG			
Bauwerksart	Durchlass					
Material	Kunststoff					
Breite [cm]	0					
Länge [cm]	700					
Durchmesser [mm]	250					
Überdeckung [cm]	50					
Stauhöhe [cm]	0					
Rückstau [ca. m nach oberhalb]	0					
Ökologische Durchgängigkeit	Fische	nicht durchgängig	Wasser-wirbellose	nicht durchgängig	Fischotter	durchgängig (Ufer)
Fischaufstiegsanlage						
Beschreibung	Rohrdurchlass					
Mangel / Baulicher Zustand						
Maßnahmenvor-schlag	Umbau Hamco-Profil oder Rückbau

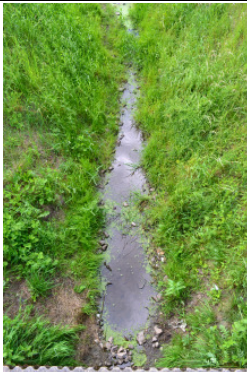
<small>5914418_00030_05.JPG</small>				
Bauwerksart	Sohlgleite					
Material	Bruchsteine / Scho					
Breite [cm]	100					
Länge [cm]	900					
Durchmesser [mm]	0					
Überdeckung [cm]	0					
Stauhöhe [cm]	0					
Rückstau [ca. m nach oberhalb]	25					
Ökologische Durchgängigkeit	Fische nicht durchgängig	Wasser-wirbellose durchgängig	Fischotter durchgängig			
Fischaufstiegsanlage						
Beschreibung	Sohlgleite zwischen Straße und Dorfteich					
Mangel / Baulicher Zustand	trocken (zeitweise)					
Maßnahmenvor-schlag	Materialaustausch

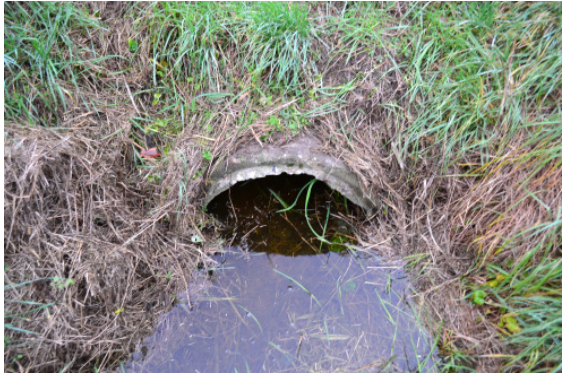
5914418_00031_05.JPG			
Bauwerksart	Durchlass					
Material	Beton					
Breite [cm]	0					
Länge [cm]	6000					
Durchmesser [mm]	400					
Überdeckung [cm]	40					
Stauhöhe [cm]	0					
Rückstau [ca. m nach oberhalb]	0					
Ökologische Durchgängigkeit	Fische	nicht durchgängig				
Fischaufstiegsanlage						
Beschreibung	Rohrdurchlass (landwirtschaftlicher Weg), oh Teich					
Mangel / Baulicher Zustand						
Maßnahmenvor-schlag

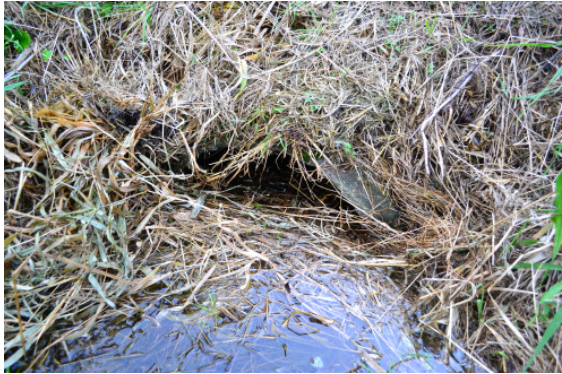
5914418_00034_05.JPG			
Bauwerksart	Durchlass					
Material	Beton					
Breite [cm]	0					
Länge [cm]	1200					
Durchmesser [mm]	600					
Überdeckung [cm]	120					
Stauhöhe [cm]	0					
Rückstau [ca. m nach oberhalb]	0					
Ökologische Durchgängigkeit	Fische	nicht durchgängig				
Fischaufstiegsanlage						
Beschreibung	Rohrdurchlass					
Mangel / Baulicher Zustand						
Maßnahmenvor-schlag

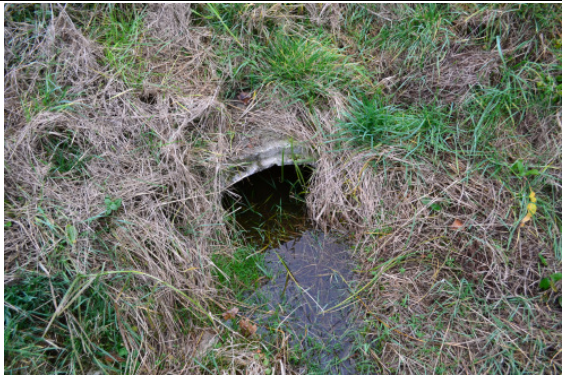
<small>5914418_00037_11.JPG</small>			
Bauwerksart	Durchlass					
Material						
Breite [cm]	0					
Länge [cm]	1200					
Durchmesser [mm]	600					
Überdeckung [cm]	130					
Stauhöhe [cm]	0					
Rückstau [ca. m nach oberhalb]	0					
Ökologische Durchgängigkeit	Fische	nicht durchgängig				
Fischaufstiegsanlage						
Beschreibung	Rohrdurchlass					
Mangel / Baulicher Zustand						
Maßnahmenvor-schlag
