Bauwerksdokumentation Gewässerbegehung	Gewässer : Sadenbecker Vorfluter		Station H-Wert 5894713 R-Wert 3313791		Dömnitz Blatt 3.	
	Abschnittsnr.: 0,3		bei km 0,271			
Bauwerksname						
BW-Nummer	591442_B01

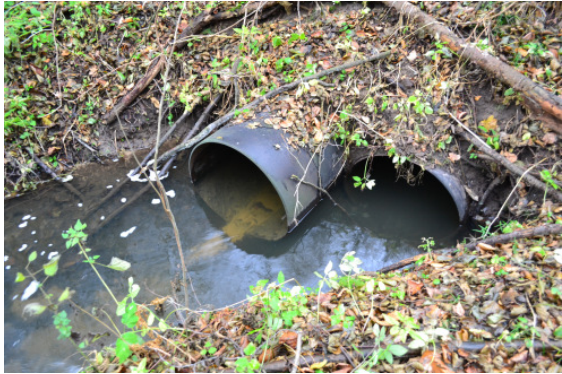
591442_00003_04.jpg			
Bauwerksart	Durchlass					
Material	Eisen					
Breite [cm]	0					
Länge [cm]	1000					
Durchmesser [mm]	800					
Überdeckung [cm]	160					
Stauhöhe [cm]	0					
Rückstau [ca. m nach oberhalb]	0					
Ökologische Durchgängigkeit	Fische	durchgängig				
Fischaufstiegsanlage						
Beschreibung	Doppelrohrdurchlass					
Mangel / Baulicher Zustand						
Maßnahmenvor-schlag	beide Rohre durchgängig machen

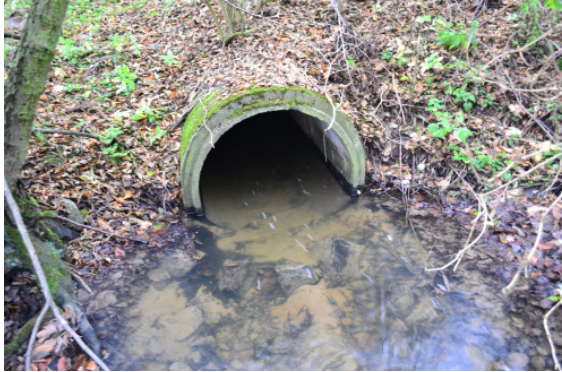
591442_00004_05.jpg			
Bauwerksart	Durchlass					
Material	Beton					
Breite [cm]	0					
Länge [cm]	1600					
Durchmesser [mm]	1000					
Überdeckung [cm]	130					
Stauhöhe [cm]	0					
Rückstau [ca. m nach oberhalb]	0					
Ökologische Durchgängigkeit	Fische	durchgängig				
Fischaufstiegsanlage						
Beschreibung	Rohrdurchlass					
Mangel / Baulicher Zustand						
Maßnahmenvor-schlag	wenn möglich: Rückbau; sonst Durchmesser vergrößern mit Sedimentführung

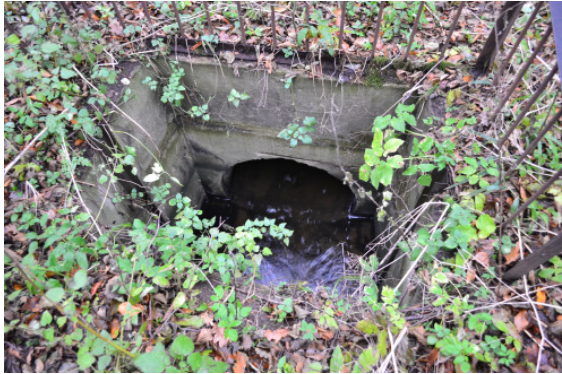
<small>591442_00004_07.jpg</small>					
Bauwerksart	Stau						
Material	Beton						
Breite [cm]	120						
Länge [cm]	100						
Durchmesser [mm]	0						
Überdeckung [cm]	10						
Stauhöhe [cm]	0						
Rückstau [ca. m nach oberhalb]	0						
Ökologische Durchgängigkeit	Fische						
Fischaufstiegsanlage							
Beschreibung	Jalousiewehr						
Mangel / Baulicher Zustand	keine Abdeckung						
Maßnahmenvor-schlag	Rückbau

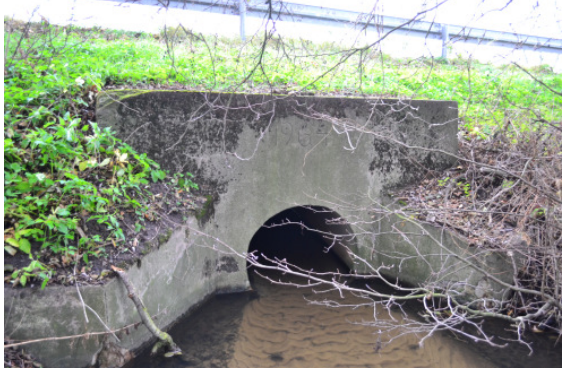
591442_00013_05.jpg					
Bauwerksart	Durchlass						
Material	Beton / Stein						
Breite [cm]	600						
Länge [cm]	1500						
Durchmesser [mm]	1000						
Überdeckung [cm]	90						
Stauhöhe [cm]	0						
Rückstau [ca. m nach oberhalb]	0						
Ökologische Durchgängigkeit	Fische						
Fischaufstiegsanlage							
Beschreibung	Rohrdurchlass (Landstraße)						
Mangel / Baulicher Zustand							
Maßnahmenvor-schlag	Otterdurchgängigkeit (Berme oder ähnliches)

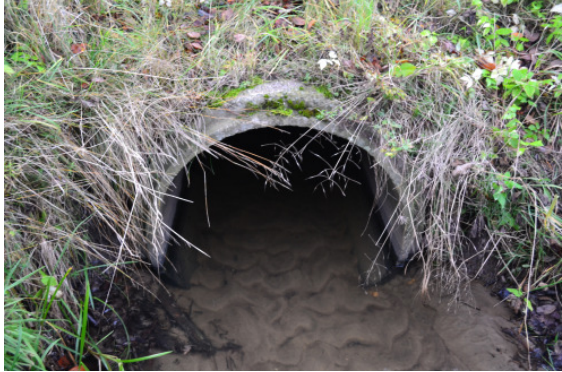
591442_00015_02.jpg			
Bauwerksart	Durchlass					
Material	Beton					
Breite [cm]	0					
Länge [cm]	1200					
Durchmesser [mm]	1800					
Überdeckung [cm]	100					
Stauhöhe [cm]	0					
Rückstau [ca. m nach oberhalb]	0					
Ökologische Durchgängigkeit	Fische	durchgängig				
Fischaufstiegsanlage						
Beschreibung	Rohrdurchlass					
Mangel / Baulicher Zustand						
Maßnahmenvor-schlag	Einbringen von Sediment; evtl. Rückbau oder vergrößerung des Durchmessers

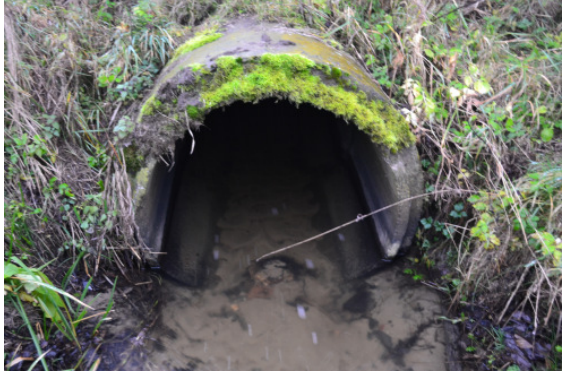
591442_00021_02.jpg				
Bauwerksart	Durchlass					
Material	Beton					
Breite [cm]	0					
Länge [cm]	1800					
Durchmesser [mm]	1000					
Überdeckung [cm]	140					
Stauhöhe [cm]	0					
Rückstau [ca. m nach oberhalb]	0					
Ökologische Durchgängigkeit	Fische					
Fischaufstiegsanlage						
Beschreibung	Rohrdurchlass					
Mangel / Baulicher Zustand						
Maßnahmenvor-schlag	Störsteineeinbringen oder oberhalb des Rohrdurchlasses für eine geringere Fließgeschwindigkeit sorgen; Kieseintrag

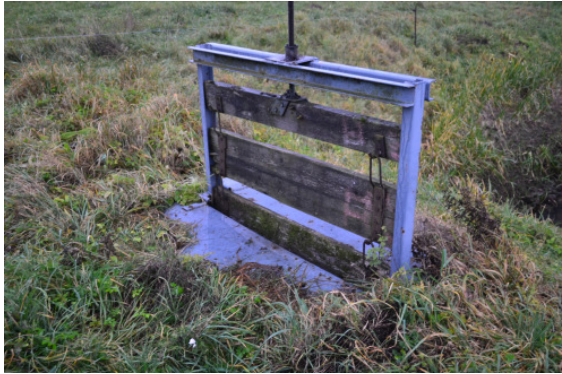
591442_00021_03.jpg					
Bauwerksart	Stau						
Material	Beton						
Breite [cm]	140						
Länge [cm]	100						
Durchmesser [mm]	0						
Überdeckung [cm]	0						
Stauhöhe [cm]	0						
Rückstau [ca. m nach oberhalb]	0						
Ökologische Durchgängigkeit	Fische						
Fischaufstiegsanlage							
Beschreibung	Jalousiewehr						
Mangel / Baulicher Zustand							
Maßnahmenvor-schlag	Staunotwendigkeit prüfen, => Rückbau / Umbau zu einer Sohlgleite

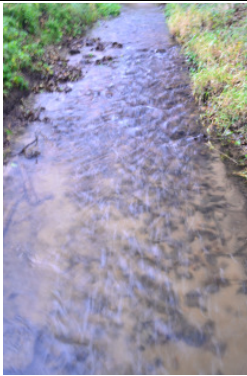
<small>591442_00024_03.jpg</small>			
Bauwerksart	Sohlgleite					
Material	Schotter					
Breite [cm]	200					
Länge [cm]	1000					
Durchmesser [mm]	0					
Überdeckung [cm]	0					
Stauhöhe [cm]	0					
Rückstau [ca. m nach oberhalb]	0					
Ökologische Durchgängigkeit	Fische	zeitweise	Wasser-wirbellose	durchgängig	Fischotter	durchgängig (Ufer)
Fischaufstiegsanlage						
Beschreibung	Sohlgleite					
Mangel / Baulicher Zustand						
Maßnahmenvor-schlag	Materialaustausch

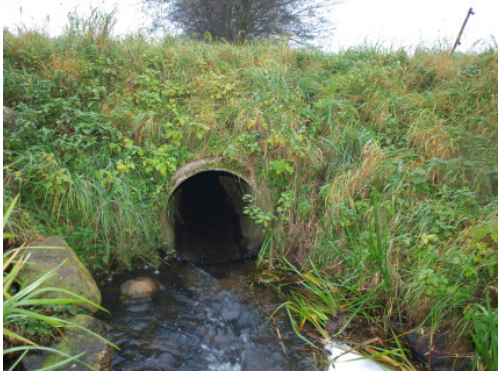
591442_00031_02.jpg			
Bauwerksart	Durchlass					
Material	Beton					
Breite [cm]	0					
Länge [cm]	700					
Durchmesser [mm]	500					
Überdeckung [cm]	80					
Stauhöhe [cm]	0					
Rückstau [ca. m nach oberhalb]	0					
Ökologische Durchgängigkeit	Fische	durchgängig				
Fischaufstiegsanlage						
Beschreibung	Rohrdurchlass					
Mangel / Baulicher Zustand						
Maßnahmenvor-schlag	falls möglich Rückbau

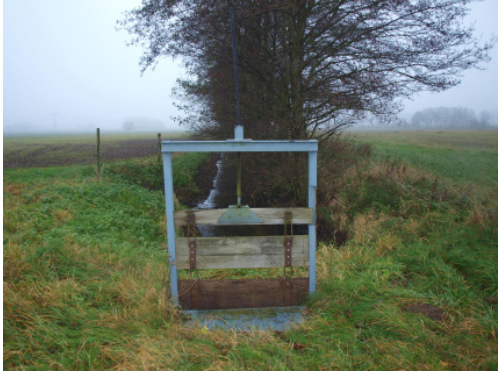
<small>591442_00031_07.jpg</small>			
Bauwerksart	Stau					
Material	Beton / Stahl / Holz					
Breite [cm]	120					
Länge [cm]	100					
Durchmesser [mm]	0					
Überdeckung [cm]	0					
Stauhöhe [cm]	20					
Rückstau [ca. m nach oberhalb]	50					
Ökologische Durchgängigkeit	Fische	zeitweise				
Fischaufstiegsanlage						
Beschreibung	Jalousiewehr					
Mangel / Baulicher Zustand						
Maßnahmenvor-schlag	Fischpass, falls nicht benötigt: Rückbau

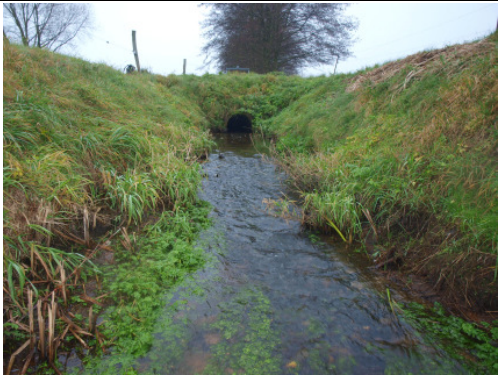
591442_00034_02.jpg				
Bauwerksart	Durchlass						
Material	Beton						
Breite [cm]	0						
Länge [cm]	700						
Durchmesser [mm]	500						
Überdeckung [cm]	80						
Stauhöhe [cm]	0						
Rückstau [ca. m nach oberhalb]	0						
Ökologische Durchgängigkeit	Fische	zeitweise					
Fischaufstiegsanlage							
Beschreibung	Rohrdurchlass + Steinschüttung unterhalb						
Mangel / Baulicher Zustand							
Maßnahmenvor-schlag	Rückbau => ersetzen durch Sohlgleite

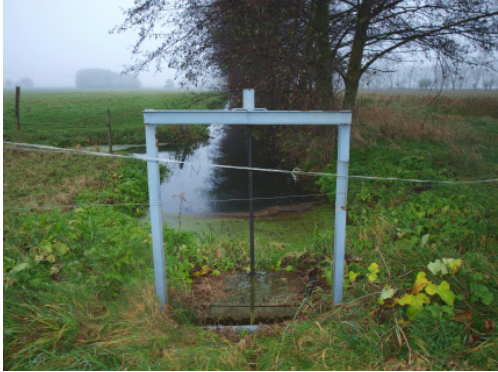
591442_00034_06.jpg			
Bauwerksart	Stau					
Material	Beton / Stahl / Holz					
Breite [cm]	120					
Länge [cm]	100					
Durchmesser [mm]	0					
Überdeckung [cm]	0					
Stauhöhe [cm]	70					
Rückstau [ca. m nach oberhalb]	150					
Ökologische Durchgängigkeit	Fische	nicht durchgängig				
Fischaufstiegsanlage						
Beschreibung	Jalousiewehr					
Mangel / Baulicher Zustand						
Maßnahmenvor-schlag	Rückbau=> ersetzen durch Sohlgleite

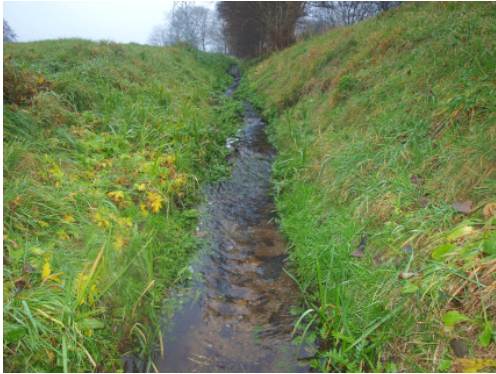
<small>591442_00038_03.jpg</small>			
Bauwerksart	Sohlgleite					
Material	Schotter					
Breite [cm]	50					
Länge [cm]	1000					
Durchmesser [mm]	0					
Überdeckung [cm]	0					
Stauhöhe [cm]	10					
Rückstau [ca. m nach oberhalb]	20					
Ökologische Durchgängigkeit	Fische	durchgängig	Wasser-wirbellose	durchgängig	Fischotter	durchgängig (Ufer)
Fischaufstiegsanlage						
Beschreibung	Sohlgleite					
Mangel / Baulicher Zustand						
Maßnahmenvor-schlag	Materialaustausch

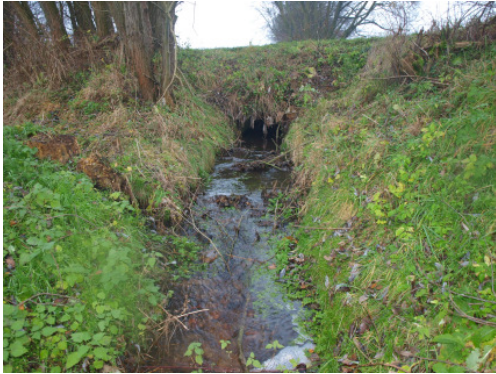
591442_00039_02.jpg			
Bauwerksart	Durchlass					
Material	Beton					
Breite [cm]	0					
Länge [cm]	1300					
Durchmesser [mm]	500					
Überdeckung [cm]	80					
Stauhöhe [cm]	0					
Rückstau [ca. m nach oberhalb]	0					
Ökologische Durchgängigkeit	Fische	durchgängig				
Fischaufstiegsanlage						
Beschreibung	Rohrdurchlass + Steinschüttung					
Mangel / Baulicher Zustand						
Maßnahmenvor-schlag	Neubau mit erhöhtem Durchmesser und Otterdurchlass

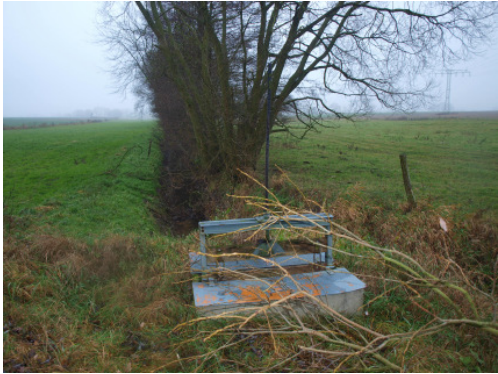
<small>591442_00039_09.jpg</small>			
Bauwerksart	Stau					
Material	Beton / Stahl / Holz					
Breite [cm]	120					
Länge [cm]	100					
Durchmesser [mm]	0					
Überdeckung [cm]	0					
Stauhöhe [cm]	20					
Rückstau [ca. m nach oberhalb]	50					
Ökologische Durchgängigkeit	Fische	zeitweise	Wasser-wirbellose	zeitweise	Fischotter	durchgängig (Ufer)
Fischaufstiegsanlage						
Beschreibung	Jalousiewehr					
Mangel / Baulicher Zustand						
Maßnahmenvor-schlag	Rückbau

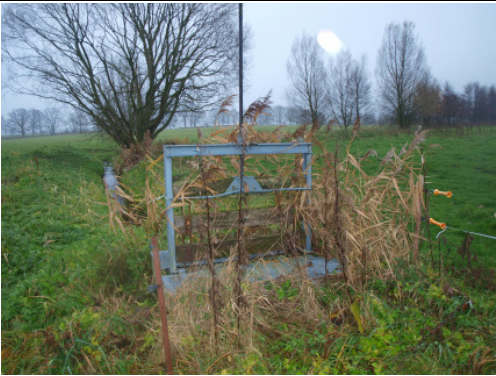
Bauwerks- dokumentation Gewässerbegehung	Gewässer : Sadenbecker Vorfluter Abschnittsnr.: 4,5	Station H-Wert 5894262 R-Wert 3317432 bei km 4,418	Dömnitz Blatt 3.			
Bauwerksname						
BW-Nummer	591442_B17					
Bauwerksart	Stau					
Material	Beton / Stahl / Holz					
Breite [cm]	120					
Länge [cm]	100					
Durchmesser [mm]	0					
Überdeckung [cm]	0					
Stauhöhe [cm]	0					
Rückstau [ca. m nach oberhalb]	0

591442_00045_07.jpg						
Ökologische Durch- gängigkeit	Fische	zeitweise	Wasser-wirbellose	zeitweise	Fischotter	durchgängig (Ufer)
Fischaufstiegsanlage						
Beschreibung	Jalousiewehr					
Mangel / Baulicher Zustand						
Maßnahmenvor-schlag	Fischpass; oder Rückbau

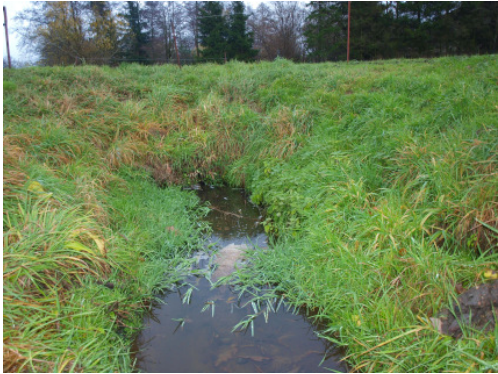
591442_00052_02.jpg			
Bauwerksart	Durchlass					
Material	Beton					
Breite [cm]	0					
Länge [cm]	600					
Durchmesser [mm]	500					
Überdeckung [cm]	80					
Stauhöhe [cm]	0					
Rückstau [ca. m nach oberhalb]	0					
Ökologische Durchgängigkeit	Fische	durchgängig				
Fischaufstiegsanlage						
Beschreibung	Rohrdurchlass					
Mangel / Baulicher Zustand						
Maßnahmenvor-schlag	falls möglich: Rückbau

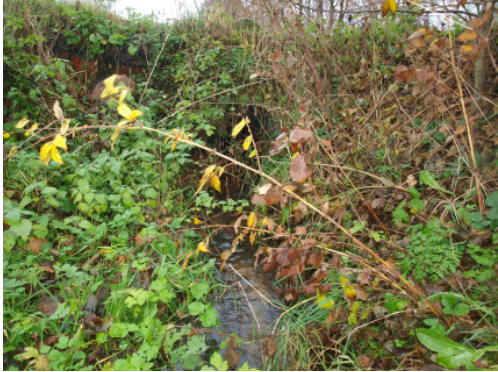
<small>591442_00054_02.jpg</small>			
Bauwerksart	Durchlass					
Material	Beton					
Breite [cm]	0					
Länge [cm]	600					
Durchmesser [mm]	500					
Überdeckung [cm]	40					
Stauhöhe [cm]	0					
Rückstau [ca. m nach oberhalb]	0					
Ökologische Durchgängigkeit	Fische	durchgängig				
Fischaufstiegsanlage						
Beschreibung	Rohrdurchlass					
Mangel / Baulicher Zustand						
Maßnahmenvor-schlag	falls mögl. Rückbau; sonst Umbau mit erhöhtem Durchmesser und Sediment

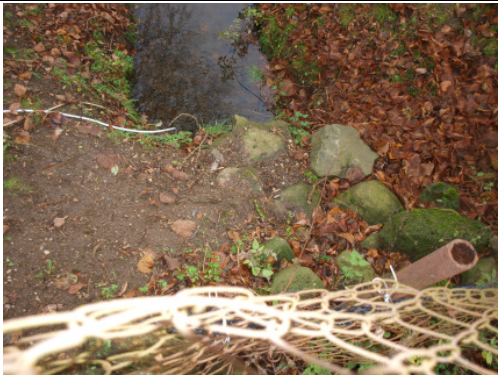
591442_00056_02.jpg				
Bauwerksart	Durchlass						
Material	Beton						
Breite [cm]	0						
Länge [cm]	1500						
Durchmesser [mm]	500						
Überdeckung [cm]	100						
Stauhöhe [cm]	0						
Rückstau [ca. m nach oberhalb]	0						
Ökologische Durchgängigkeit	Fische	durchgängig					
Fischaufstiegsanlage							
Beschreibung	Rohrdurchlass unterhalb						
Mangel / Baulicher Zustand							
Maßnahmenvor-schlag	Otterdurchgang

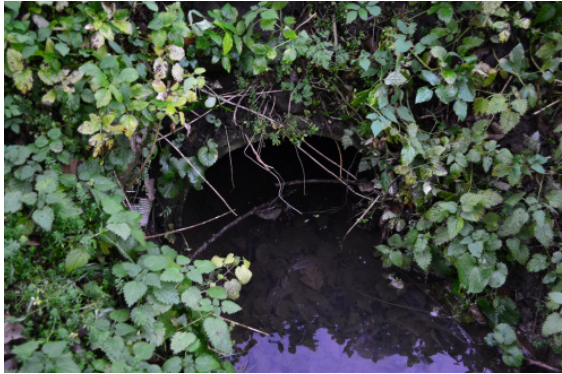
591442_00057_05.jpg				
Bauwerksart	Durchlass						
Material	Beton						
Breite [cm]	0						
Länge [cm]	2000						
Durchmesser [mm]	600						
Überdeckung [cm]	70						
Stauhöhe [cm]	0						
Rückstau [ca. m nach oberhalb]	0						
Ökologische Durchgängigkeit	Fische	durchgängig					
Fischaufstiegsanlage							
Beschreibung	Rohrdurchlass						
Mangel / Baulicher Zustand							
Maßnahmenvor-schlag	falls mögl. Rückbau

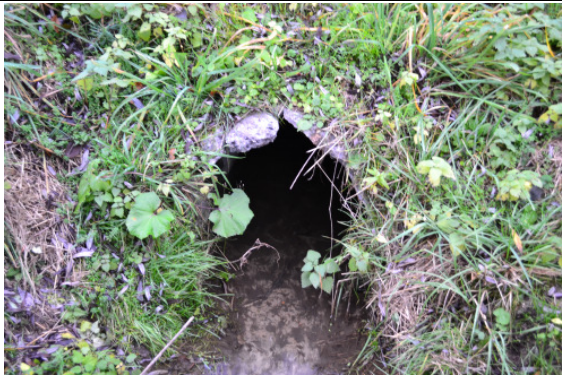
591442_00062_04.jpg			
Bauwerksart	Durchlass					
Material	Beton					
Breite [cm]	0					
Länge [cm]	1400					
Durchmesser [mm]	600					
Überdeckung [cm]	150					
Stauhöhe [cm]	0					
Rückstau [ca. m nach oberhalb]	0					
Ökologische Durchgängigkeit	Fische	durchgängig				
Fischaufstiegsanlage						
Beschreibung	Rohrdurchlass					
Mangel / Baulicher Zustand						
Maßnahmenvor-schlag	Falls mögl. Rückbau

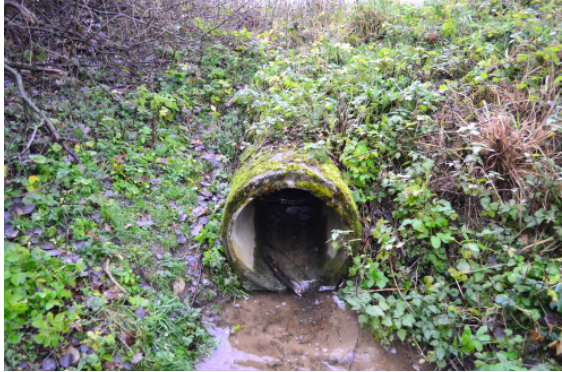
591442_00064_02.jpg			
Bauwerksart	Verrohrung					
Material	Beton					
Breite [cm]	0					
Länge [cm]	81000					
Durchmesser [mm]	600					
Überdeckung [cm]	50					
Stauhöhe [cm]	0					
Rückstau [ca. m nach oberhalb]	0					
Ökologische Durchgängigkeit	Fische	nicht durchgängig				
Fischaufstiegsanlage						
Beschreibung	Anfang Verrohrung					
Mangel / Baulicher Zustand						
Maßnahmenvor-schlag	Rückbau der Verrohrung
