Bauwerksdokumentation Gewässerbegehung	Gewässer : Steiner		Station H-Wert 5894062 R-Wert 3303256		Dömnitz Blatt 3.	
	Abschnittsnr.: 0,3		bei km 0,267			
Bauwerksname						
BW-Nummer	5914476_B01

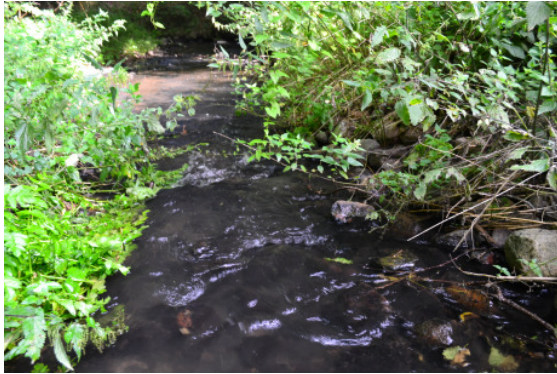
<small>5914476_00003_02.jpg</small>			
Bauwerksart	Sohlgleite					
Material	Feldsteine / Blöcke					
Breite [cm]	200					
Länge [cm]	1500					
Durchmesser [mm]	0					
Überdeckung [cm]	0					
Stauhöhe [cm]	0					
Rückstau [ca. m nach oberhalb]	0					
Ökologische Durchgängigkeit	Fische	durchgängig	Wasser-wirbellose	durchgängig	Fischotter	durchgängig (Ufer)
Fischaufstiegsanlage						
Beschreibung	Sohlgleite					
Mangel / Baulicher Zustand						
Maßnahmenvor-schlag

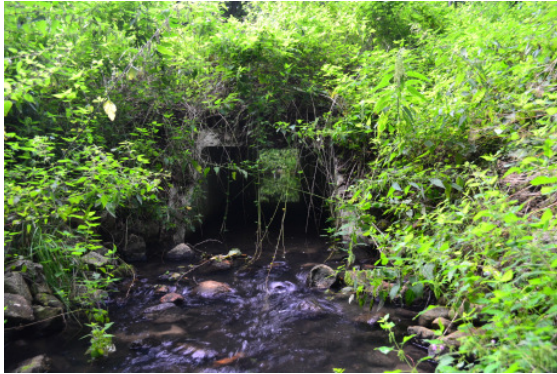
<small>5914476_00003_03.jpg</small>					
Bauwerksart	Durchlass						
Material	Beton						
Breite [cm]	125						
Länge [cm]	1200						
Durchmesser [mm]	0						
Überdeckung [cm]	140						
Stauhöhe [cm]	0						
Rückstau [ca. m nach oberhalb]	0						
Ökologische Durchgängigkeit	Fische						
Fischaufstiegsanlage							
Beschreibung	Rohrdurchlass						
Mangel / Baulicher Zustand							
Maßnahmenvor-schlag

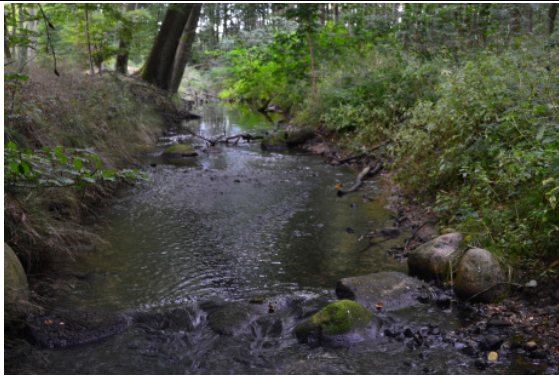
5914476_00014_06.jpg				
Bauwerksart	Sohlgleite					
Material						
Breite [cm]	250					
Länge [cm]	800					
Durchmesser [mm]	0					
Überdeckung [cm]	0					
Stauhöhe [cm]	0					
Rückstau [ca. m nach oberhalb]	0					
Ökologische Durchgängigkeit	Fische	zeitweise	Wasser-wirbellose	durchgängig	Fischotter	durchgängig (Ufer)
Fischaufstiegsanlage						
Beschreibung	Sohlgleite					
Mangel / Baulicher Zustand	verfallen					
Maßnahmenvor-schlag	Wassertiefe erhöhen; Notwendigkeit prüfen

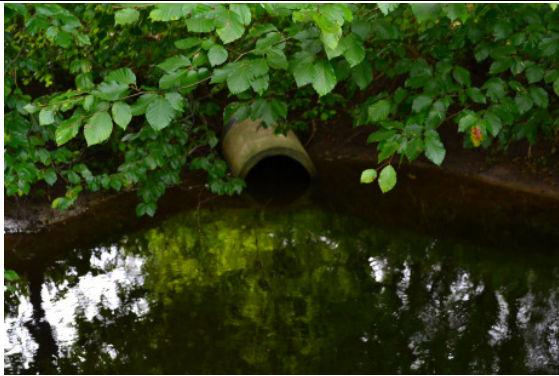
<small>5914476_00016_02.jpg</small>			
Bauwerksart	Durchlass					
Material	Beton					
Breite [cm]	0					
Länge [cm]	500					
Durchmesser [mm]	600					
Überdeckung [cm]	50					
Stauhöhe [cm]	0					
Rückstau [ca. m nach oberhalb]	0					
Ökologische Durchgängigkeit	Fische	durchgängig	Wasser-wirbellose	nicht durchgängig	Fischotter	durchgängig (Ufer)
Fischaufstiegsanlage						
Beschreibung	Durchlass					
Mangel / Baulicher Zustand	1 Segment oberhalb freigespült; kein Sediment					
Maßnahmenvor-schlag	Sedimenteintrag, Umbau Hamco-Profil

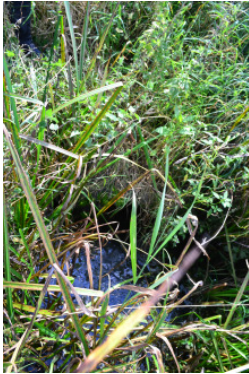
<small>5914476_00019_02.jpg</small>			
Bauwerksart	Durchlass					
Material	Beton					
Breite [cm]	0					
Länge [cm]	1100					
Durchmesser [mm]	600					
Überdeckung [cm]	40					
Stauhöhe [cm]	0					
Rückstau [ca. m nach oberhalb]	0					
Ökologische Durchgängigkeit	Fische	durchgängig				
Fischaufstiegsanlage						
Beschreibung	Rohrdurchlass landwirtschaftlicher Überweg					
Mangel / Baulicher Zustand						
Maßnahmenvor-schlag	Hamco-Profil/ Sedimenteintrag

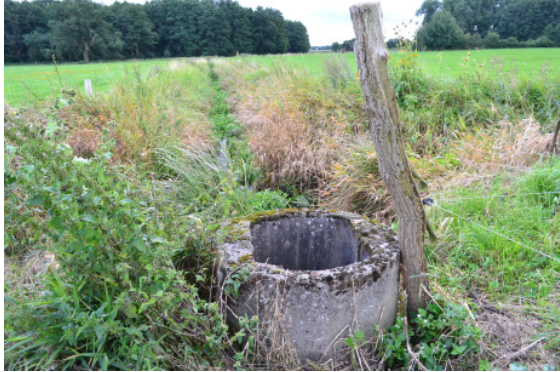
5914476_00019_03.jpg			
Bauwerksart	Stau					
Material	Beton					
Breite [cm]	100					
Länge [cm]	100					
Durchmesser [mm]	0					
Überdeckung [cm]	0					
Stauhöhe [cm]	0					
Rückstau [ca. m nach oberhalb]	0					
Ökologische Durchgängigkeit	Fische	durchgängig				
Fischaufstiegsanlage						
Beschreibung	Staukopf ohne Tafel, ehemaliges Jalousiewehr, ein Holzriegel an Sohle verblieben (Höhe ca. 10 cm)					
Mangel / Baulicher Zustand						
Maßnahmenvor-schlag	Rückbau Staukopf, prioritär Riegel entfernen

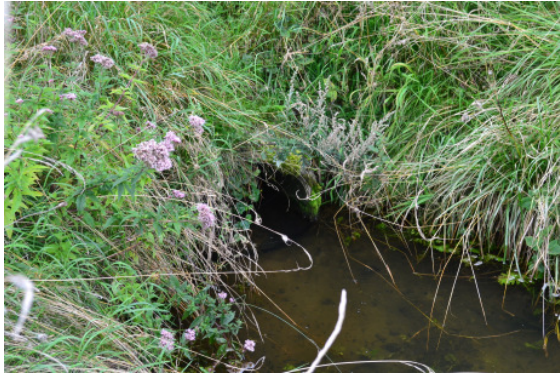
5914476_00020_04.jpg					
Bauwerksart	Durchlass						
Material	Beton						
Breite [cm]	0						
Länge [cm]	1200						
Durchmesser [mm]	500						
Überdeckung [cm]	100						
Stauhöhe [cm]	0						
Rückstau [ca. m nach oberhalb]	0						
Ökologische Durchgängigkeit	Fische						
Fischaufstiegsanlage							
Beschreibung	Rohrdurchlass landwirtschaftlicher Überweg						
Mangel / Baulicher Zustand							
Maßnahmenvor-schlag	Sedimenteintrag

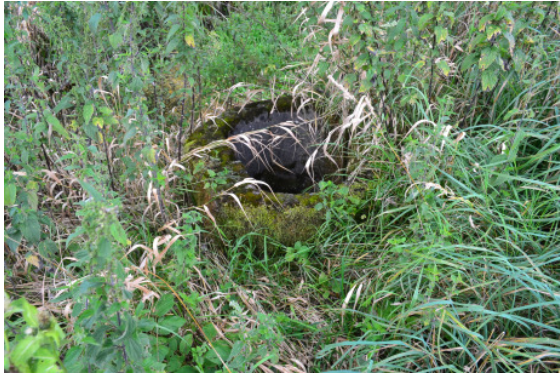
5914476_00020_05.jpg					
Bauwerksart	Stau						
Material	Beton, Stahl, Holz						
Breite [cm]	100						
Länge [cm]	100						
Durchmesser [mm]	0						
Überdeckung [cm]	0						
Stauhöhe [cm]	50						
Rückstau [ca. m nach oberhalb]	0						
Ökologische Durchgängigkeit	Fische	nicht durchgängig	Wasser-wirbellose	nicht durchgängig	Fischotter	durchgängig (Ufer)	
Fischaufstiegsanlage							
Beschreibung	Staukopf mit Holzriegeln						
Mangel / Baulicher Zustand							
Maßnahmenvor-schlag

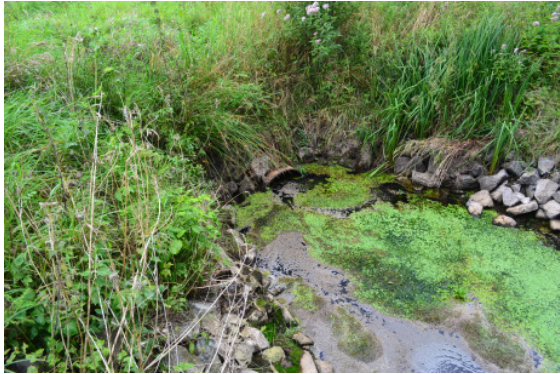
<small>5914476_00020_09.jpg</small>					
Bauwerksart	Durchlass						
Material	Stahl						
Breite [cm]	0						
Länge [cm]	600						
Durchmesser [mm]	600						
Überdeckung [cm]	100						
Stauhöhe [cm]	0						
Rückstau [ca. m nach oberhalb]	0						
Ökologische Durchgängigkeit	Fische						
Fischaufstiegsanlage							
Beschreibung	Rohrdurchlass landwirtschaftlicher Überweg						
Mangel / Baulicher Zustand							
Maßnahmenvor-schlag

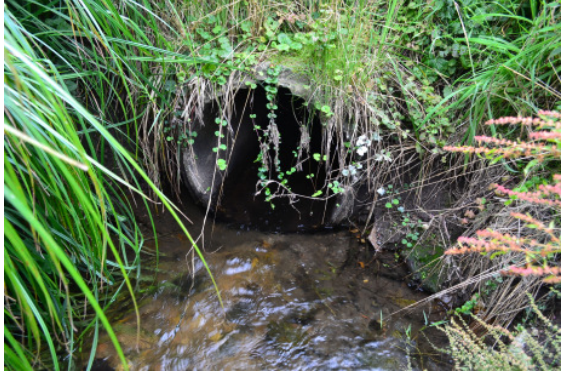
5914476_00021_06.jpg					
Bauwerksart	Durchlass						
Material	Beton						
Breite [cm]	0						
Länge [cm]	900						
Durchmesser [mm]	600						
Überdeckung [cm]	130						
Stauhöhe [cm]	0						
Rückstau [ca. m nach oberhalb]	0						
Ökologische Durchgängigkeit	Fische	durchgängig	Wasser-wirbellose	nicht durchgängig	Fischotter	durchgängig (Ufer)	
Fischaufstiegsanlage							
Beschreibung	Durchlass						
Mangel / Baulicher Zustand							
Maßnahmenvor-schlag	Sedimenteintrag

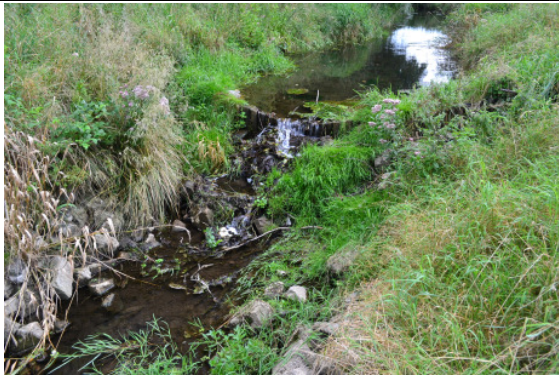
5914476_00021_07.jpg					
Bauwerksart	Stau						
Material	Holz, Stein						
Breite [cm]	200						
Länge [cm]	100						
Durchmesser [mm]	0						
Überdeckung [cm]	0						
Stauhöhe [cm]	0						
Rückstau [ca. m nach oberhalb]	0						
Ökologische Durchgängigkeit	Fische	nicht durchgängig	Wasser-wirbellose	nicht durchgängig	Fischotter	durchgängig (Ufer)	
Fischaufstiegsanlage							
Beschreibung	Absturz						
Mangel / Baulicher Zustand							
Maßnahmenvor-schlag

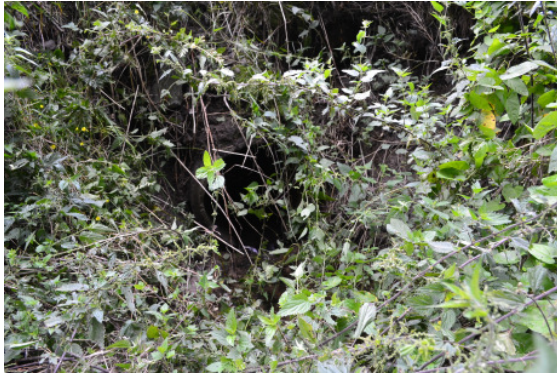
<small>5914476_00024_08.jpg</small>			
Bauwerksart	Durchlass					
Material	Beton					
Breite [cm]	0					
Länge [cm]	800					
Durchmesser [mm]	600					
Überdeckung [cm]	120					
Stauhöhe [cm]	0					
Rückstau [ca. m nach oberhalb]	0					
Ökologische Durchgängigkeit	Fische	nicht durchgängig				
Fischaufstiegsanlage						
Beschreibung	Rohrdurchlass landwirtschaftlicher Überweg					
Mangel / Baulicher Zustand						
Maßnahmenvor-schlag	Umbau Hamco-Profil

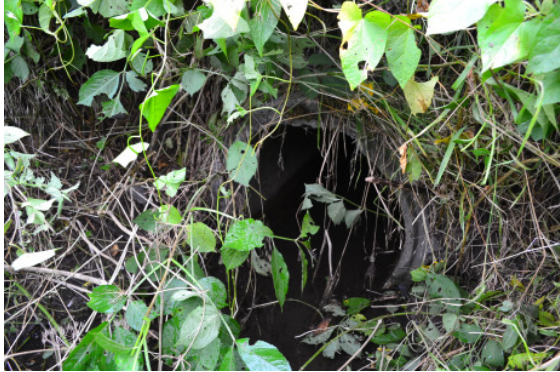
<small>5914476_00027_03.jpg</small>			
Bauwerksart	Durchlass					
Material	Beton					
Breite [cm]	0					
Länge [cm]	1200					
Durchmesser [mm]	600					
Überdeckung [cm]	120					
Stauhöhe [cm]	0					
Rückstau [ca. m nach oberhalb]	0					
Ökologische Durchgängigkeit	Fische	zeitweise				
Fischaufstiegsanlage						
Beschreibung	Rohrdurchlass Horster Weg westlich Kuhbier					
Mangel / Baulicher Zustand						
Maßnahmenvor-schlag

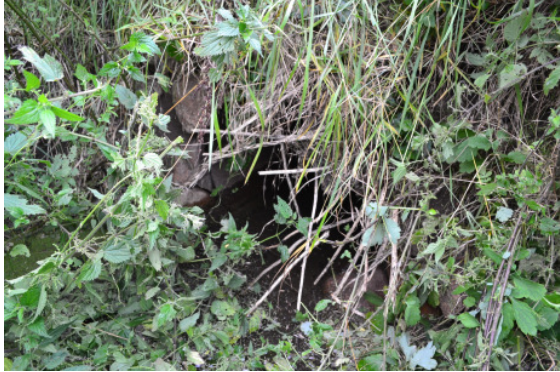
<small>5914476_00028_02.jpg</small>			
Bauwerksart	Durchlass					
Material	Stahl, Stein					
Breite [cm]	0					
Länge [cm]	800					
Durchmesser [mm]	500					
Überdeckung [cm]	100					
Stauhöhe [cm]	0					
Rückstau [ca. m nach oberhalb]	0					
Ökologische Durchgängigkeit	Fische	zeitweise				
Fischaufstiegsanlage						
Beschreibung	Durchlass					
Mangel / Baulicher Zustand						
Maßnahmenvor-schlag	Sedimenteintrag

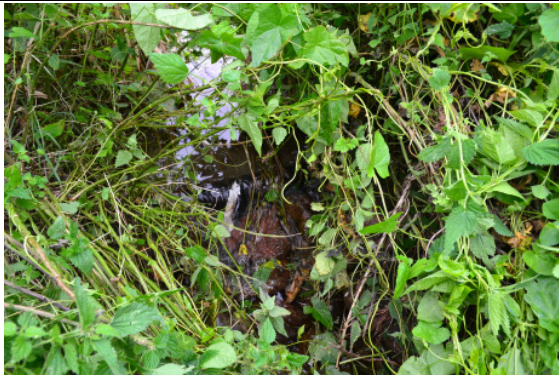
<small>5914476_00028_04.jpg</small>				
Bauwerksart	Sohlgleite					
Material	Steine					
Breite [cm]	150					
Länge [cm]	300					
Durchmesser [mm]	0					
Überdeckung [cm]	0					
Stauhöhe [cm]	0					
Rückstau [ca. m nach oberhalb]	0					
Ökologische Durchgängigkeit	Fische	zeitweise	Wasser-wirbellose	nicht durchgängig	Fischotter	durchgängig (Ufer)
Fischaufstiegsanlage						
Beschreibung	Sohlgleite					
Mangel / Baulicher Zustand						
Maßnahmenvor-schlag	Rückbau

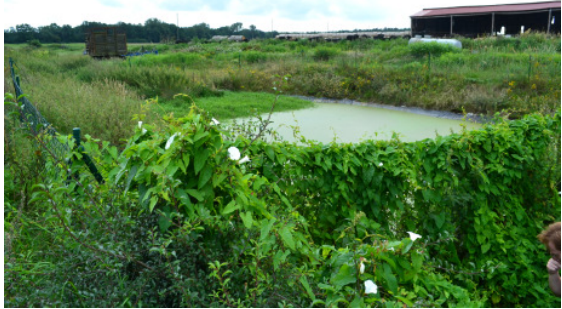
5914476_00028_05.jpg					
Bauwerksart	Andere						
Material	Teichfolie						
Breite [cm]	1500						
Länge [cm]	1500						
Durchmesser [mm]	0						
Überdeckung [cm]	0						
Stauhöhe [cm]	0						
Rückstau [ca. m nach oberhalb]	0						
Ökologische Durchgängigkeit	Fische						
Fischaufstiegsanlage							
Beschreibung	Teich (im Verlauf)						
Mangel / Baulicher Zustand							
Maßnahmenvor-schlag	Wasserrückhalt Rückbau

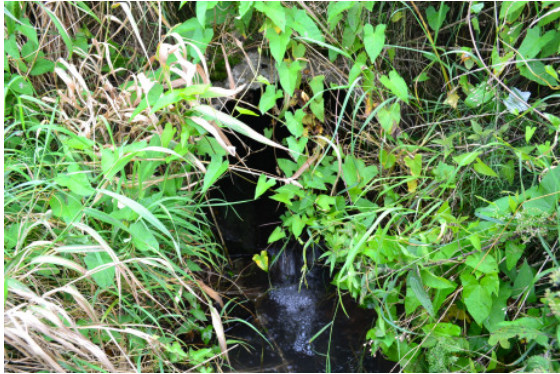
5914476_00031_02.jpg			
Bauwerksart	Durchlass					
Material	Beton					
Breite [cm]	0					
Länge [cm]	800					
Durchmesser [mm]	500					
Überdeckung [cm]	100					
Stauhöhe [cm]	0					
Rückstau [ca. m nach oberhalb]	0					
Ökologische Durchgängigkeit	Fische	zeitweise				
Fischaufstiegsanlage						
Beschreibung	Rohrdurchlass landwirtschaftlicher Überweg südwestlich Kuhbier					
Mangel / Baulicher Zustand						
Maßnahmenvor-schlag	Umbau Hamco

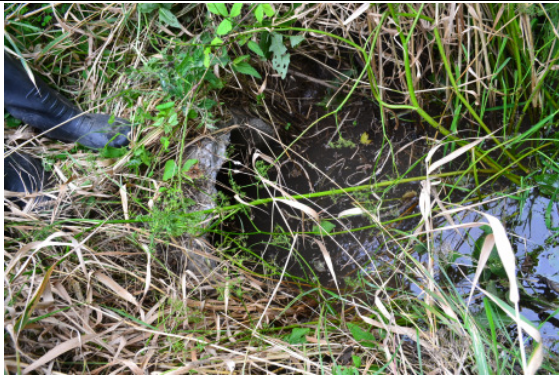
<small>5914476_00032_04.jpg</small>					
Bauwerksart	Durchlass						
Material	Beton						
Breite [cm]	0						
Länge [cm]	1200						
Durchmesser [mm]	600						
Überdeckung [cm]	100						
Stauhöhe [cm]	0						
Rückstau [ca. m nach oberhalb]	0						
Ökologische Durchgängigkeit	Fische						
Fischaufstiegsanlage							
Beschreibung	Rohrdurchlass landwirtschaftlicher Überweg südwestlich Kuhbier						
Mangel / Baulicher Zustand							
Maßnahmenvor-schlag	Sedimenteintrag

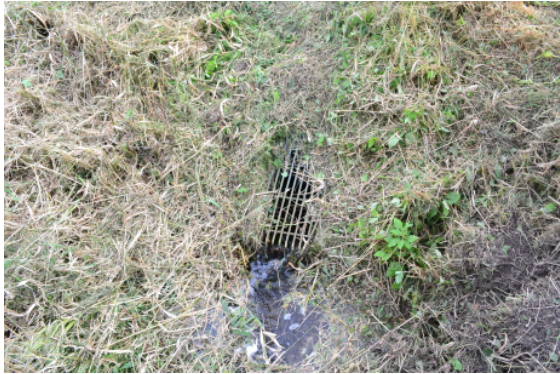
5914476_00037_03.jpg			
Bauwerksart	Verrohrung					
Material	Beton					
Breite [cm]	0					
Länge [cm]	0					
Durchmesser [mm]	400					
Überdeckung [cm]	50					
Stauhöhe [cm]	0					
Rückstau [ca. m nach oberhalb]	0					
Ökologische Durchgängigkeit	Fische	nicht durchgängig				
Fischaufstiegsanlage						
Beschreibung	Anfang Verrohrung					
Mangel / Baulicher Zustand						
Maßnahmenvor-schlag
