Bauwerksdokumentation	Gewässer : Eisbach		Station H-Wert 5893802 R-Wert 3302719		Dömnitz Blatt 3.	
Gewässerbegehung	Abschnittsnr.:	0,4	bei km	0,381		
Bauwerksname						
BW-Nummer	5914478_B01

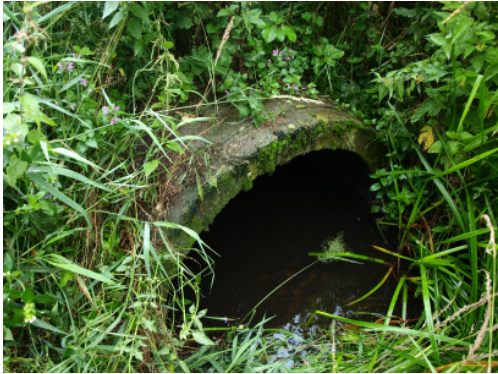
5914478_00004_02.JPG				
Bauwerksart	Durchlass					
Material	Beton					
Breite [cm]	0					
Länge [cm]	1500					
Durchmesser [mm]	1200					
Überdeckung [cm]	70					
Stauhöhe [cm]	0					
Rückstau [ca. m nach oberhalb]	0					
Ökologische Durchgängigkeit	Fische					
Fischaufstiegsanlage						
Beschreibung	Rohrdurchlass (landwirtschaftlicher Überweg)					
Mangel / Baulicher Zustand						
Maßnahmenvor-schlag

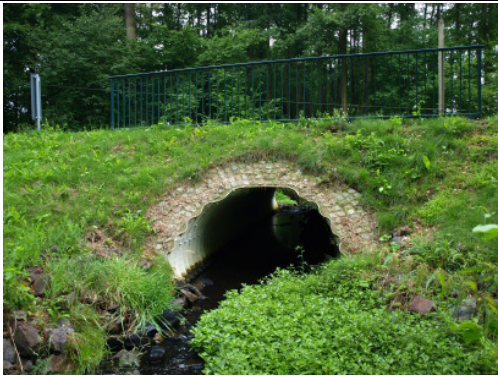
5914478_00010_08.JPG				
Bauwerksart	Brücke					
Material	Stahl / Stein / Beto					
Breite [cm]	230					
Länge [cm]	1200					
Durchmesser [mm]	0					
Überdeckung [cm]	100					
Stauhöhe [cm]	0					
Rückstau [ca. m nach oberhalb]	0					
Ökologische Durchgängigkeit	Fische					
Fischaufstiegsanlage						
Beschreibung	Straßendurchlass (Hamcoprofil)					
Mangel / Baulicher Zustand						
Maßnahmenvor-schlag

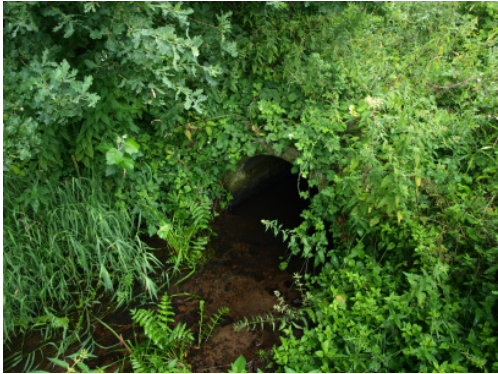
<small>5914478_00014_03.JPG</small>				
Bauwerksart	Durchlass					
Material	Beton					
Breite [cm]	0					
Länge [cm]	1300					
Durchmesser [mm]	1200					
Überdeckung [cm]	110					
Stauhöhe [cm]	0					
Rückstau [ca. m nach oberhalb]	0					
Ökologische Durchgängigkeit	Fische					
Fischaufstiegsanlage						
Beschreibung	Rohrdurchlass (landwirtschaftlicher Überweg)					
Mangel / Baulicher Zustand						
Maßnahmenvor-schlag

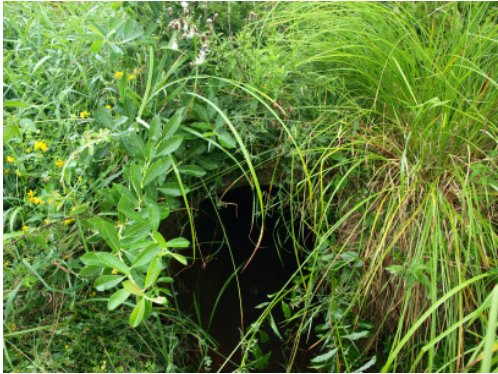
5914478_00020_03.JPG				
Bauwerksart	Durchlass					
Material	Beton					
Breite [cm]	0					
Länge [cm]	1700					
Durchmesser [mm]	1000					
Überdeckung [cm]	100					
Stauhöhe [cm]	0					
Rückstau [ca. m nach oberhalb]	0					
Ökologische Durchgängigkeit	Fische					
Fischaufstiegsanlage						
Beschreibung	Rohrdurchlass (landwirtschaftlicher Überweg) mit Wehr kombiniert					
Mangel / Baulicher Zustand						
Maßnahmenvor-schlag

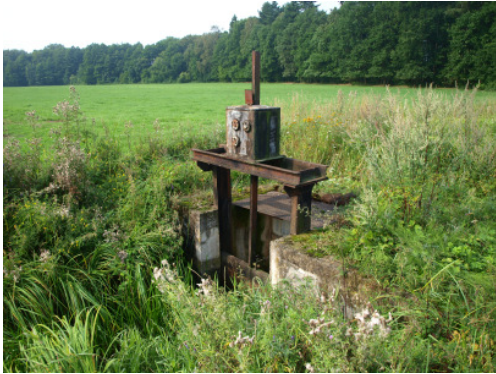
5914478_00020_04.JPG				
Bauwerksart	Stau					
Material	Beton / Stahl / Holz					
Breite [cm]	800					
Länge [cm]	200					
Durchmesser [mm]	0					
Überdeckung [cm]	0					
Stauhöhe [cm]	0					
Rückstau [ca. m nach oberhalb]	50					
Ökologische Durchgängigkeit	Fische					
Fischaufstiegsanlage						
Beschreibung	Jalousiewehr					
Mangel / Baulicher Zustand						
Maßnahmenvor-schlag	Rückbau

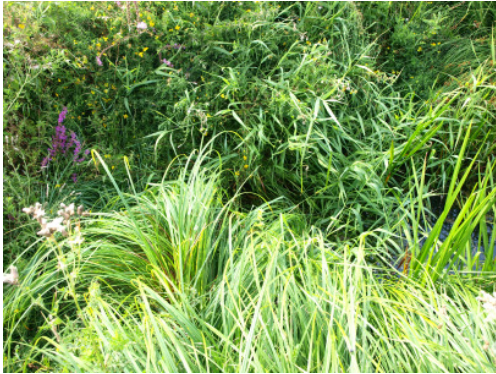
5914478_00021_02.JPG				
Bauwerksart	Durchlass					
Material	Beton					
Breite [cm]	0					
Länge [cm]	1500					
Durchmesser [mm]	600					
Überdeckung [cm]	110					
Stauhöhe [cm]	0					
Rückstau [ca. m nach oberhalb]	0					
Ökologische Durchgängigkeit	Fische					
Fischaufstiegsanlage						
Beschreibung	Rohrdurchlass (landwirtschaftlicher Überweg)					
Mangel / Baulicher Zustand						
Maßnahmenvor-schlag

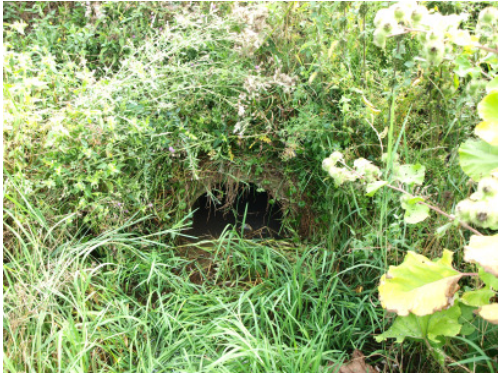
<small>5914478_00026_02.JPG</small>			
Bauwerksart	Durchlass					
Material	Beton					
Breite [cm]	0					
Länge [cm]	1000					
Durchmesser [mm]	600					
Überdeckung [cm]	100					
Stauhöhe [cm]	0					
Rückstau [ca. m nach oberhalb]	0					
Ökologische Durchgängigkeit	Fische	durchgängig				
Fischaufstiegsanlage						
Beschreibung	Rohrdurchlass (landwirtschaftlicher Überweg)					
Mangel / Baulicher Zustand						
Maßnahmenvor-schlag

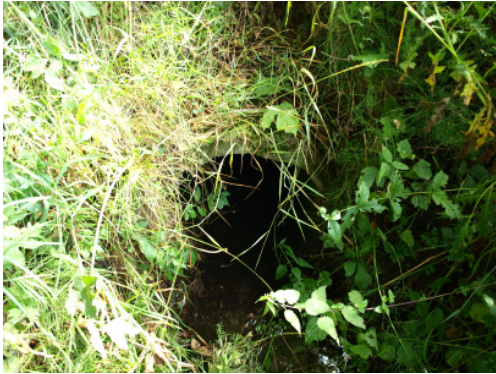
<small>5914478_00033_05.JPG</small>				
Bauwerksart	Durchlass					
Material	Beton					
Breite [cm]	0					
Länge [cm]	1800					
Durchmesser [mm]	600					
Überdeckung [cm]	90					
Stauhöhe [cm]	0					
Rückstau [ca. m nach oberhalb]	0					
Ökologische Durchgängigkeit	Fische					
Fischaufstiegsanlage						
Beschreibung	Rohrdurchlass (landwirtschaftlicher Überweg)					
Mangel / Baulicher Zustand						
Maßnahmenvor-schlag

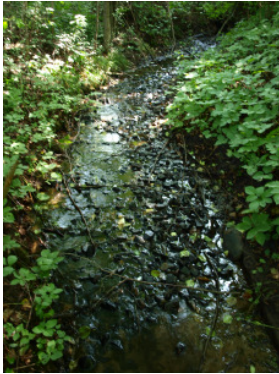
<small>5914478_00036_03.JPG</small>			
Bauwerksart	Andere					
Material	Schotter					
Breite [cm]	110					
Länge [cm]	1100					
Durchmesser [mm]	0					
Überdeckung [cm]	0					
Stauhöhe [cm]	0					
Rückstau [ca. m nach oberhalb]	0					
Ökologische Durchgängigkeit	Fische	zeitweise				
Fischaufstiegsanlage						
Beschreibung	Steinschüttung Schotter					
Mangel / Baulicher Zustand						
Maßnahmenvor-schlag	Rückbau / Austausch in Feldsteine

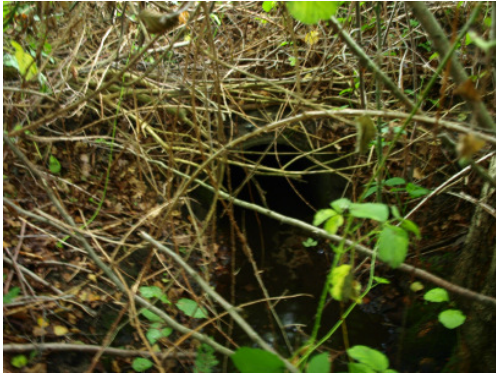
5914478_00036_05.JPG				
Bauwerksart	Durchlass					
Material	Beton					
Breite [cm]	0					
Länge [cm]	1400					
Durchmesser [mm]	500					
Überdeckung [cm]	100					
Stauhöhe [cm]	0					
Rückstau [ca. m nach oberhalb]	0					
Ökologische Durchgängigkeit	Fische					
Fischaufstiegsanlage						
Beschreibung	Rohrdurchlass (landwirtschaftlicher Überweg)					
Mangel / Baulicher Zustand						
Maßnahmenvor-schlag
