<b>Bauwerksdokumentation</b> Gewässerbegehung	Gewässer : <b>Elsbaek</b>	Station H-Wert 5896771 R-Wert 3305463				<b>Dömnitz</b> <b>Blatt 3.</b>
	Abschnittsnr.: 0,5	bei km 0,437				
<b>Bauwerksname</b>						
<b>BW-Nummer</b>	<b>5914488_B01</b>

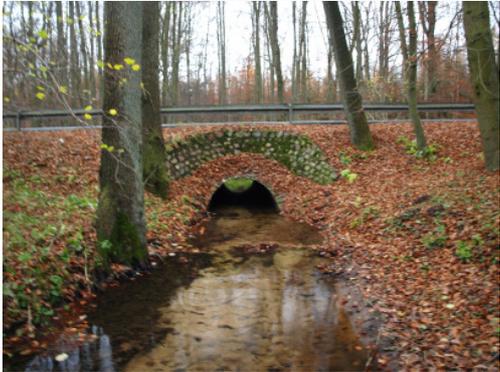
5914488_00005_03.JPG				
<b>Bauwerksart</b>	Durchlass					
<b>Material</b>	Wellstahl / Beton /					
<b>Breite [cm]</b>	470					
<b>Länge [cm]</b>	1400					
<b>Durchmesser [mm]</b>	1750					
<b>Überdeckung [cm]</b>	140					
<b>Stauhöhe [cm]</b>	0					
<b>Rückstau [ca. m nach oberhalb]</b>	0					
<b>Ökologische Durchgängigkeit</b>	Fische					
<b>Fischaufstiegsanlage</b>						
<b>Beschreibung</b>	Maulprofil (Brücke)					
<b>Mangel / Baulicher Zustand</b>						
<b>Maßnahmenvor-schlag</b>	Otterdurchgängigkeit durch z.B. Trockenröhre herstellen

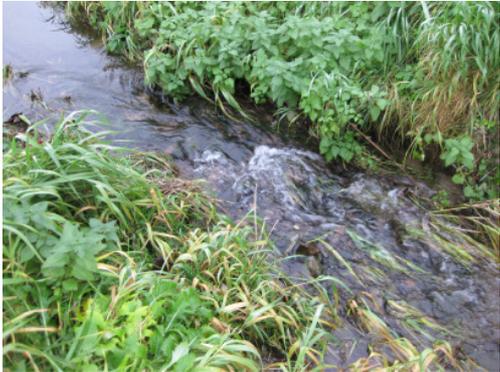
<small>5914488_00013_04.JPG</small>					
<b>Bauwerksart</b>	Sohlgleite						
Material	runde Steine						
Breite [cm]	60						
Länge [cm]	100						
Durchmesser [mm]	0						
Überdeckung [cm]	0						
Stauhöhe [cm]	30						
Rückstau [ca. m nach oberhalb]	10						
<b>Ökologische Durchgängigkeit</b>	Fische						
<b>Fischaufstiegsanlage</b>							
<b>Beschreibung</b>	Sohlgleite						
<b>Mangel / Baulicher Zustand</b>							
<b>Maßnahmenvor-schlag</b>

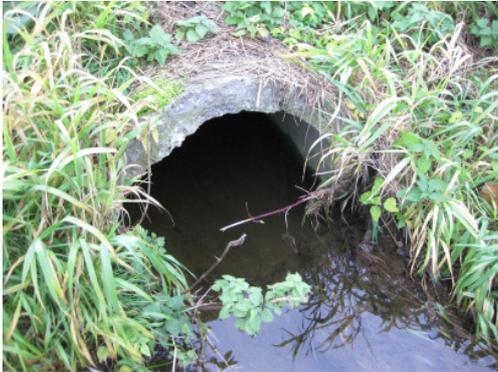
<p>5914488_00014_02.JPG</p>					
<b>Bauwerksart</b>	Durchlass						
<b>Material</b>	Beton						
<b>Breite [cm]</b>	0						
<b>Länge [cm]</b>	1200						
<b>Durchmesser [mm]</b>	800						
<b>Überdeckung [cm]</b>	140						
<b>Stauhöhe [cm]</b>	0						
<b>Rückstau [ca. m nach oberhalb]</b>	0						
<b>Ökologische Durchgängigkeit</b>	Fische						
<b>Fischaufstiegsanlage</b>							
<b>Beschreibung</b>	Rohrdurchlass						
<b>Mangel / Baulicher Zustand</b>							
<b>Maßnahmenvor-schlag</b>

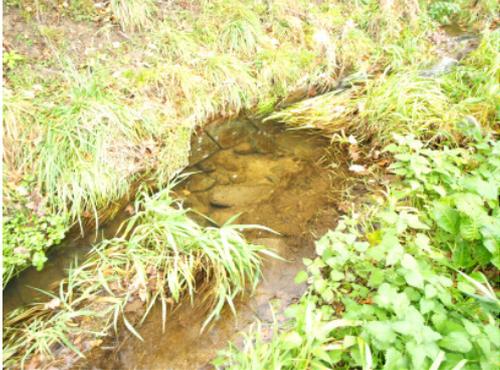
<small>5914488_00023_02.JPG</small>			
<b>Bauwerksart</b>	Sohlgleite					
<b>Material</b>	Feldsteine (z.T. be					
<b>Breite [cm]</b>	220					
<b>Länge [cm]</b>	1600					
<b>Durchmesser [mm]</b>	0					
<b>Überdeckung [cm]</b>	0					
<b>Stauhöhe [cm]</b>	20					
<b>Rückstau [ca. m nach oberhalb]</b>	0					
<b>Ökologische Durchgängigkeit</b>	Fische	durchgängig				
<b>Fischaufstiegsanlage</b>						
<b>Beschreibung</b>	Sohlgleite					
<b>Mangel / Baulicher Zustand</b>						
<b>Maßnahmenvor-schlag</b>

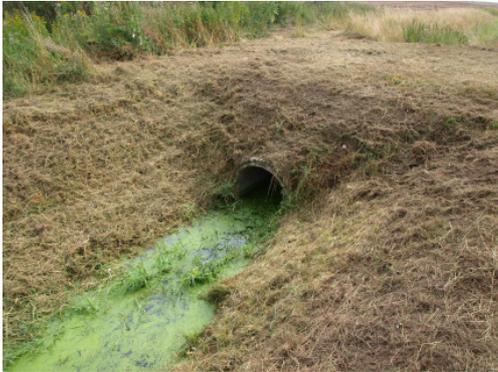
<small>5914488_00026_03.JPG</small>				
<b>Bauwerksart</b>	Durchlass					
Material	Beton					
Breite [cm]	0					
Länge [cm]	1200					
Durchmesser [mm]	1000					
Überdeckung [cm]	120					
Stauhöhe [cm]	0					
Rückstau [ca. m nach oberhalb]	0					
<b>Ökologische Durchgängigkeit</b>	Fische					
<b>Fischaufstiegsanlage</b>						
<b>Beschreibung</b>	Rohrdurchlass					
<b>Mangel / Baulicher Zustand</b>						
<b>Maßnahmenvor-schlag</b>

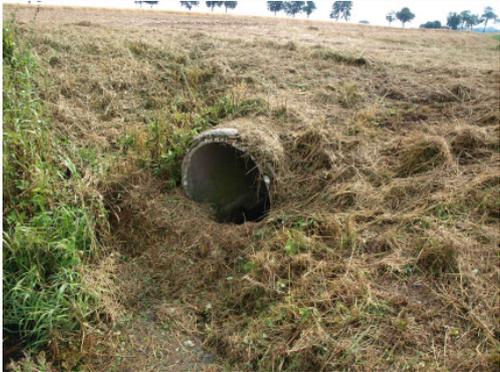
5914488_00035_03.JPG				
<b>Bauwerksart</b>	Durchlass					
Material	Beton					
Breite [cm]	0					
Länge [cm]	1200					
Durchmesser [mm]	1000					
Überdeckung [cm]	0					
Stauhöhe [cm]	0					
Rückstau [ca. m nach oberhalb]	0					
<b>Ökologische Durchgängigkeit</b>	Fische					
<b>Fischaufstiegsanlage</b>						
<b>Beschreibung</b>	Rohrdurchlass					
<b>Mangel / Baulicher Zustand</b>						
<b>Maßnahmenvor-schlag</b>

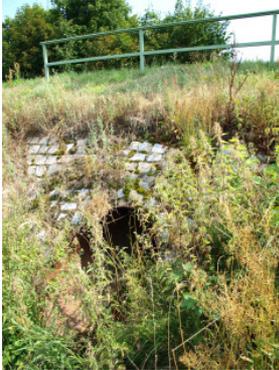
<small>5914488_00039_03.JPG</small>					
<b>Bauwerksart</b>	Durchlass						
<b>Material</b>	Eisen						
<b>Breite [cm]</b>	700						
<b>Länge [cm]</b>	1800						
<b>Durchmesser [mm]</b>	1300						
<b>Überdeckung [cm]</b>	100						
<b>Stauhöhe [cm]</b>	0						
<b>Rückstau [ca. m nach oberhalb]</b>	0						
<b>Ökologische Durchgängigkeit</b>	Fische						
<b>Fischaufstiegsanlage</b>							
<b>Beschreibung</b>	Rohrdurchlass (Brücke)						
<b>Mangel / Baulicher Zustand</b>							
<b>Maßnahmenvor-schlag</b>

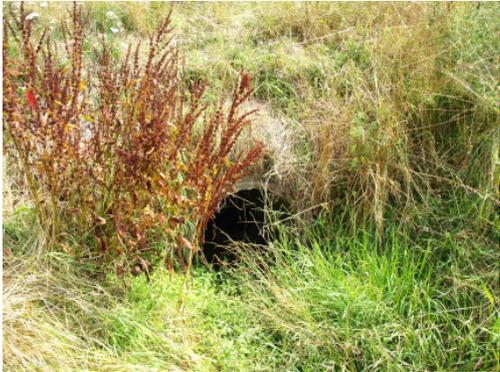
<small>5914488_00041_03.JPG</small>				
<b>Bauwerksart</b>	Durchlass					
<b>Material</b>	Beton					
<b>Breite [cm]</b>	0					
<b>Länge [cm]</b>	1200					
<b>Durchmesser [mm]</b>	1000					
<b>Überdeckung [cm]</b>	120					
<b>Stauhöhe [cm]</b>	0					
<b>Rückstau [ca. m nach oberhalb]</b>	0					
<b>Ökologische Durchgängigkeit</b>	Fische					nicht durchgängig
<b>Fischaufstiegsanlage</b>						
<b>Beschreibung</b>	Rohrdurchlass (Auslauf)					
<b>Mangel / Baulicher Zustand</b>						
<b>Maßnahmenvor-schlag</b>

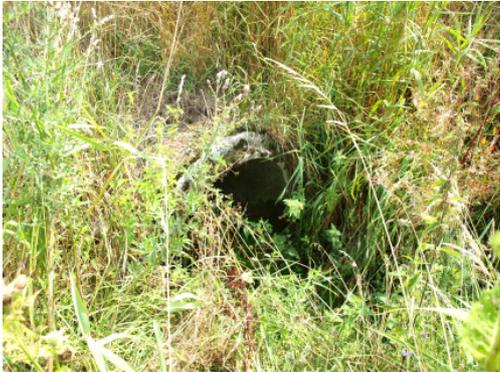
<small>5914488_00043_03.JPG</small>				
<b>Bauwerksart</b>	Durchlass					
<b>Material</b>	Beton					
<b>Breite [cm]</b>	0					
<b>Länge [cm]</b>	1200					
<b>Durchmesser [mm]</b>	1000					
<b>Überdeckung [cm]</b>	40					
<b>Stauhöhe [cm]</b>	0					
<b>Rückstau [ca. m nach oberhalb]</b>	0					
<b>Ökologische Durchgängigkeit</b>	Fische					
<b>Fischaufstiegsanlage</b>						
<b>Beschreibung</b>	Rohrdurchlass					
<b>Mangel / Baulicher Zustand</b>						
<b>Maßnahmenvor-schlag</b>

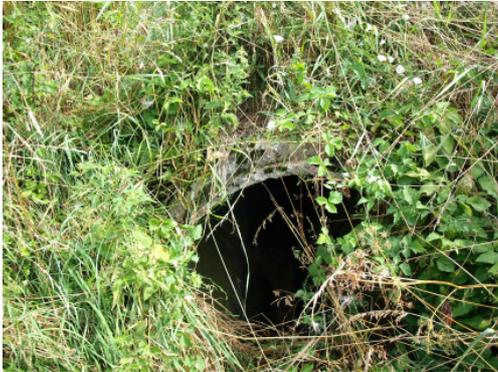
5914488_00046_02.JPG			
<b>Bauwerksart</b>	Durchlass					
<b>Material</b>	Beton					
<b>Breite [cm]</b>	0					
<b>Länge [cm]</b>	1200					
<b>Durchmesser [mm]</b>	1000					
<b>Überdeckung [cm]</b>	140					
<b>Stauhöhe [cm]</b>	0					
<b>Rückstau [ca. m nach oberhalb]</b>	0					
<b>Ökologische Durchgängigkeit</b>	Fische	nicht durchgängig				
<b>Fischaufstiegsanlage</b>						
<b>Beschreibung</b>	Rohrdurchlass					
<b>Mangel / Baulicher Zustand</b>						
<b>Maßnahmenvor-schlag</b>

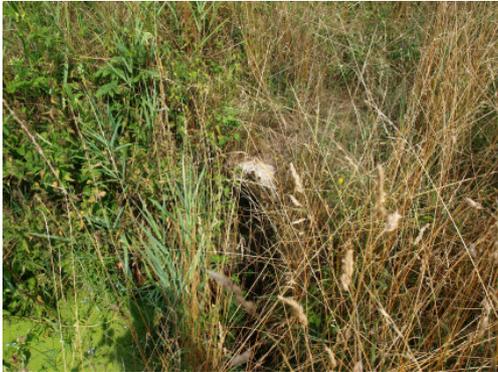
<small>5914488_00048_03.JPG</small>				
<b>Bauwerksart</b>	Durchlass					
<b>Material</b>	Beton					
<b>Breite [cm]</b>	0					
<b>Länge [cm]</b>	1200					
<b>Durchmesser [mm]</b>	1000					
<b>Überdeckung [cm]</b>	60					
<b>Stauhöhe [cm]</b>	0					
<b>Rückstau [ca. m nach oberhalb]</b>	0					
<b>Ökologische Durchgängigkeit</b>	Fische					
<b>Fischaufstiegsanlage</b>						
<b>Beschreibung</b>	Rohrdurchlass					
<b>Mangel / Baulicher Zustand</b>						
<b>Maßnahmenvor-schlag</b>

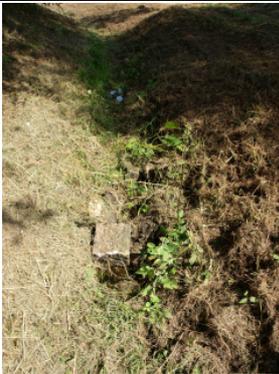
5914488_00050_05.JPG				
Bauwerksart	Andere					
Material	Feldsteine / Blöcke					
Breite [cm]	0					
Länge [cm]	2500					
Durchmesser [mm]	0					
Überdeckung [cm]	0					
Stauhöhe [cm]	0					
Rückstau [ca. m nach oberhalb]	0					
<b>Ökologische Durchgängigkeit</b>	Fische					
<b>Fischaufstiegsanlage</b>						
<b>Beschreibung</b>	Sohle, Steinschüttung					
<b>Mangel / Baulicher Zustand</b>						
<b>Maßnahmenvor-schlag</b>

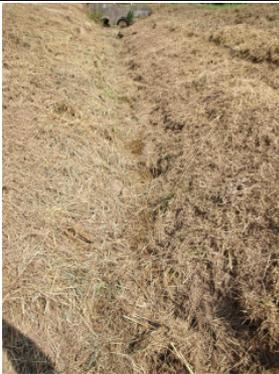
5914488_00056_02.JPG				
Bauwerksart	Andere					
Material	Feldsteine / Holz					
Breite [cm]	0					
Länge [cm]	2200					
Durchmesser [mm]	0					
Überdeckung [cm]	0					
Stauhöhe [cm]	0					
Rückstau [ca. m nach oberhalb]	0					
<b>Ökologische Durchgängigkeit</b>	Fische					
<b>Fischaufstiegsanlage</b>						
<b>Beschreibung</b>	Sohle, Steinschüttung					
<b>Mangel / Baulicher Zustand</b>						
<b>Maßnahmenvor-schlag</b>

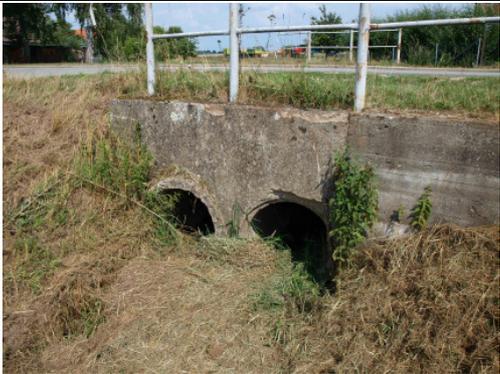
<small>5914488_00056_04.JPG</small>					
<b>Bauwerksart</b>	Durchlass						
<b>Material</b>	Beton / Stahl						
<b>Breite [cm]</b>	500						
<b>Länge [cm]</b>	900						
<b>Durchmesser [mm]</b>	800						
<b>Überdeckung [cm]</b>	90						
<b>Stauhöhe [cm]</b>	0						
<b>Rückstau [ca. m nach oberhalb]</b>	0						
<b>Ökologische Durchgängigkeit</b>	Fische						
<b>Fischaufstiegsanlage</b>							
<b>Beschreibung</b>	Rohrdurchlass (doppelt)						
<b>Mangel / Baulicher Zustand</b>							
<b>Maßnahmenvor-schlag</b>

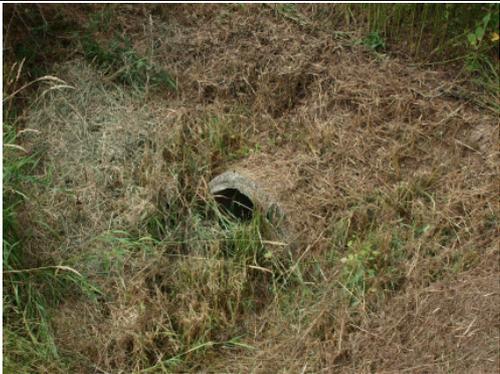
5914488_00058_02.JPG				
<b>Bauwerksart</b>	Durchlass					
<b>Material</b>	Beton					
<b>Breite [cm]</b>	0					
<b>Länge [cm]</b>	1200					
<b>Durchmesser [mm]</b>	1000					
<b>Überdeckung [cm]</b>	100					
<b>Stauhöhe [cm]</b>	0					
<b>Rückstau [ca. m nach oberhalb]</b>	0					
<b>Ökologische Durchgängigkeit</b>	Fische					
<b>Fischaufstiegsanlage</b>						
<b>Beschreibung</b>	Rohrdurchlass					
<b>Mangel / Baulicher Zustand</b>						
<b>Maßnahmenvor-schlag</b>

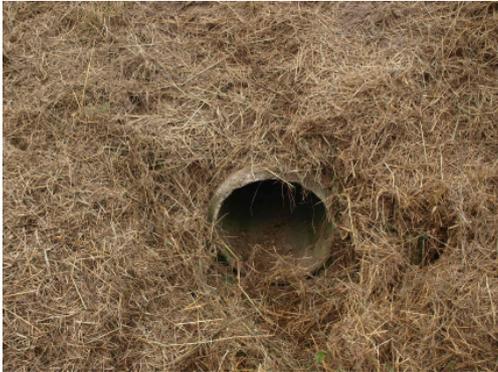
<small>5914488_00063_03.JPG</small>			
<b>Bauwerksart</b>	Verrohrung					
Material						
Breite [cm]	0					
Länge [cm]	74000					
Durchmesser [mm]	500					
Überdeckung [cm]	90					
Stauhöhe [cm]	0					
Rückstau [ca. m nach oberhalb]	0					
<b>Ökologische Durchgängigkeit</b>	Fische	nicht durchgängig				
<b>Fischaufstiegsanlage</b>						
<b>Beschreibung</b>	Verrohrung (Beginn)					
<b>Mangel / Baulicher Zustand</b>						
<b>Maßnahmenvor-schlag</b>
