Bauwerksdokumentation Gewässerbegehung	Gewässer : Seddiner Graben		Station H-Wert 5892896 R-Wert 3298824		Stepenitz Blatt 3.	
	Abschnittsnr.: 0,3		bei km 0,264			
Bauwerksname						
BW-Nummer	591454_B01

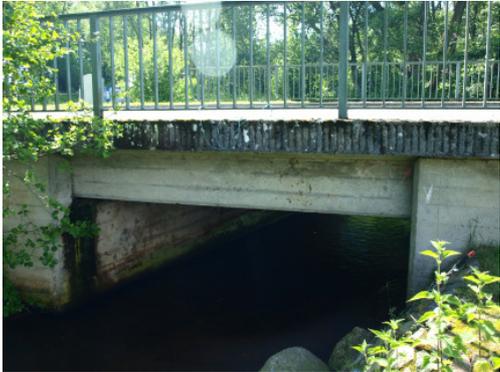
591454_00004_03.jpg			
Bauwerksart	Durchlass					
Material	Beton					
Breite [cm]	300					
Länge [cm]	1000					
Durchmesser [mm]	1000					
Überdeckung [cm]	80					
Stauhöhe [cm]	0					
Rückstau [ca. m nach oberhalb]	0					
Ökologische Durchgängigkeit	Fische	durchgängig				
Fischaufstiegsanlage						
Beschreibung	Rechteckdurchlass Straßenbrücke					
Mangel / Baulicher Zustand						
Maßnahmenvor-schlag	Sediment einbringen; Schotter austauschen

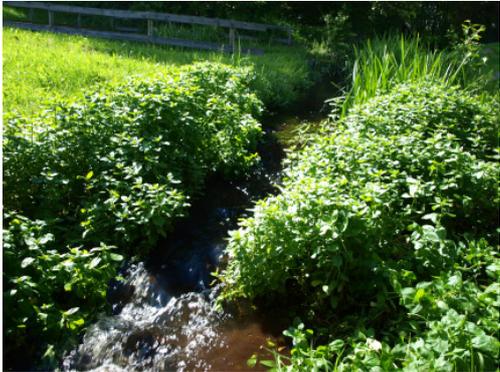
<small>591454_00004_04.jpg</small>			
Bauwerksart	Sohlgleite					
Material	grobe Steine					
Breite [cm]	0					
Länge [cm]	15000					
Durchmesser [mm]	0					
Überdeckung [cm]	0					
Stauhöhe [cm]	0					
Rückstau [ca. m nach oberhalb]	100					
Ökologische Durchgängigkeit	Fische	durchgängig				
Fischaufstiegsanlage						
Beschreibung	Sohlgleite oberhalb Brücke					
Mangel / Baulicher Zustand						
Maßnahmenvor-schlag	Kies eintragen

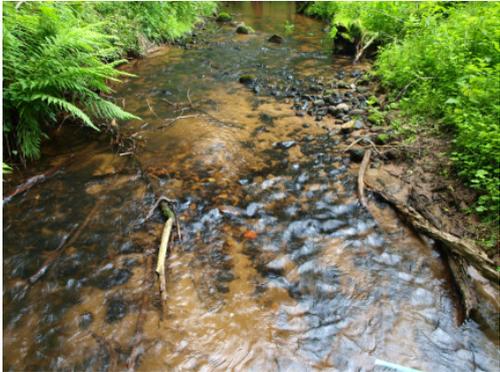
<small>591454_00007_02.jpg</small>			
Bauwerksart	Sohlgleite					
Material	Schotter, Blöcke,w					
Breite [cm]	0					
Länge [cm]	0					
Durchmesser [mm]	0					
Überdeckung [cm]	0					
Stauhöhe [cm]	70					
Rückstau [ca. m nach oberhalb]	0					
Ökologische Durchgängigkeit	Fische	zeitweise	Wasser-wirbellose	durchgängig	Fischotter	durchgängig
Fischaufstiegsanlage						
Beschreibung	Sohlgleite					
Mangel / Baulicher Zustand	zum Teil sehr scharfkantiges Material					
Maßnahmenvor-schlag	Austausch des scharfkantigen Materials

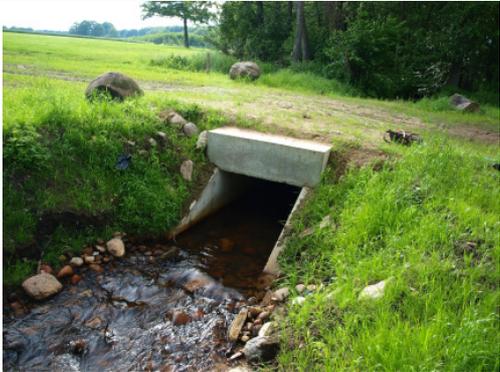
591454_00008_04.jpg			
Bauwerksart	Durchlass					
Material	Beton					
Breite [cm]	170					
Länge [cm]	1100					
Durchmesser [mm]	0					
Überdeckung [cm]	0					
Stauhöhe [cm]	0					
Rückstau [ca. m nach oberhalb]	0					
Ökologische Durchgängigkeit	Fische	durchgängig	Wasser-wirbellose	durchgängig	Fischotter	durchgängig
Fischaufstiegsanlage						
Beschreibung	Rechteckdurchlass Brücke					
Mangel / Baulicher Zustand	schnelle Strömung am Einlauf					
Maßnahmenvor-schlag

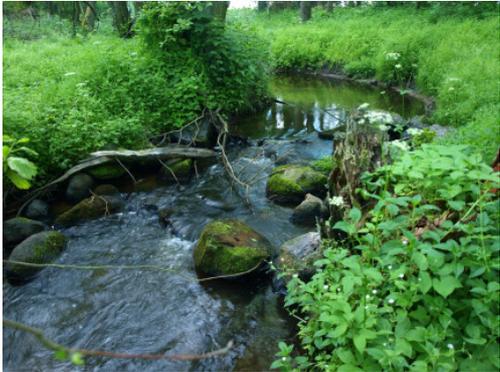
<p style="text-align: center;">591454_00013_02.jpg</p>			
Bauwerksart	Sohlrampe					
Material	grobe abgerundete					
Breite [cm]	0					
Länge [cm]	400					
Durchmesser [mm]	0					
Überdeckung [cm]	0					
Stauhöhe [cm]	0					
Rückstau [ca. m nach oberhalb]	20					
Ökologische Durchgängigkeit	Fische	zeitweise	Wasser-wirbellose	durchgängig	Fischotter	durchgängig
Fischaufstiegsanlage						
Beschreibung	Sohlrampe aus Granitblöcken					
Mangel / Baulicher Zustand						
Maßnahmenvor-schlag	seitlich öffnen

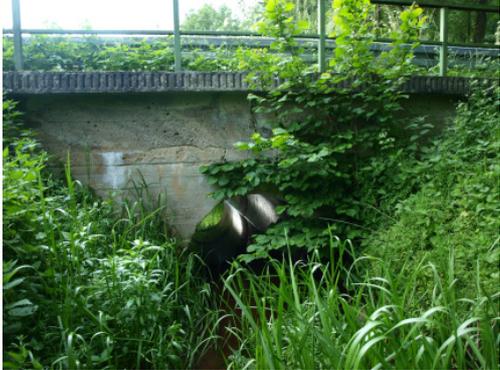
591454_00015_04.jpg			
Bauwerksart	Durchlass					
Material	Beton					
Breite [cm]	800					
Länge [cm]	850					
Durchmesser [mm]	1500					
Überdeckung [cm]	110					
Stauhöhe [cm]	0					
Rückstau [ca. m nach oberhalb]	0					
Ökologische Durchgängigkeit	Fische	durchgängig				
Fischaufstiegsanlage						
Beschreibung	Rohrdurchlass Straßenbrücke					
Mangel / Baulicher Zustand	Risse im Beton					
Maßnahmenvor-schlag	Hamco-Profil mit Otter-Berme

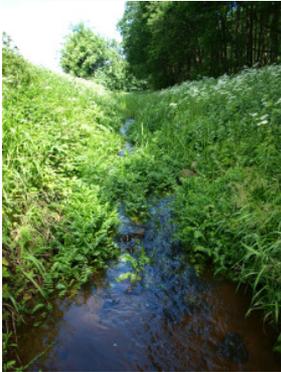
<small>591454_00023_05.JPG</small>			
Bauwerksart	Sohlgleite					
Material	Bruchsteine					
Breite [cm]	150					
Länge [cm]	1500					
Durchmesser [mm]	0					
Überdeckung [cm]	0					
Stauhöhe [cm]	25					
Rückstau [ca. m nach oberhalb]	100					
Ökologische Durchgängigkeit	Fische	zeitweise				
Fischaufstiegsanlage						
Beschreibung	Sohlgleite					
Mangel / Baulicher Zustand						
Maßnahmenvor-schlag	Kieseintrag

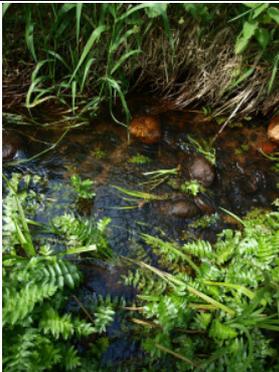
<small>591454_00025_02.jpg</small>			
Bauwerksart	Sohlgleite					
Material	Bruchsteine, Feldst					
Breite [cm]	120					
Länge [cm]	1500					
Durchmesser [mm]	0					
Überdeckung [cm]	0					
Stauhöhe [cm]	10					
Rückstau [ca. m nach oberhalb]	50					
Ökologische Durchgängigkeit	Fische	zeitweise				
Fischaufstiegsanlage						
Beschreibung	Sohlgleite stark zugekrautet					
Mangel / Baulicher Zustand						
Maßnahmenvor-schlag	Funktionskontrolle GSG

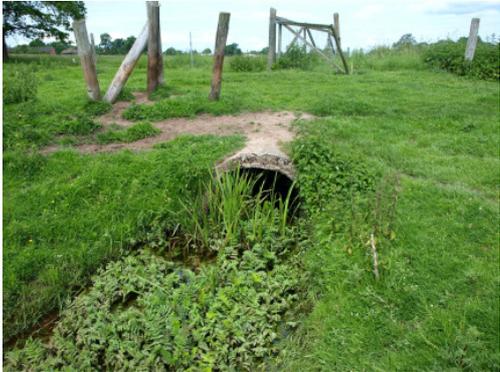
591454_00028_02.jpg			
Bauwerksart	Durchlass					
Material	Beton					
Breite [cm]	0					
Länge [cm]	1200					
Durchmesser [mm]	0					
Überdeckung [cm]	0					
Stauhöhe [cm]	0					
Rückstau [ca. m nach oberhalb]	0					
Ökologische Durchgängigkeit	Fische	durchgängig				
Fischaufstiegsanlage						
Beschreibung	Rohrdurchlass					
Mangel / Baulicher Zustand						
Maßnahmenvor-schlag	Steineintrag

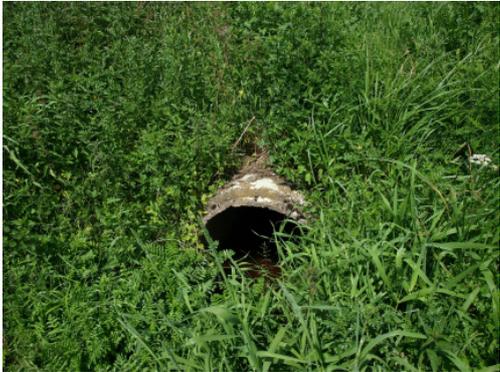
<small>591454_00036_04.jpg</small>			
Bauwerksart	Durchlass					
Material	Beton					
Breite [cm]	0					
Länge [cm]	1200					
Durchmesser [mm]	100					
Überdeckung [cm]	50					
Stauhöhe [cm]	0					
Rückstau [ca. m nach oberhalb]	0					
Ökologische Durchgängigkeit	Fische	zeitweise				
Fischaufstiegsanlage						
Beschreibung	Rohrdurchlass					
Mangel / Baulicher Zustand	ohne Sediment, keine Strömung					
Maßnahmenvor-schlag

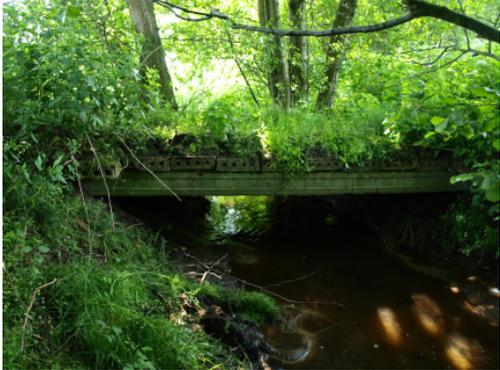
591454_00039_02.jpg			
Bauwerksart	Durchlass					
Material	Betonplatten					
Breite [cm]	700					
Länge [cm]	200					
Durchmesser [mm]	0					
Überdeckung [cm]	10					
Stauhöhe [cm]	0					
Rückstau [ca. m nach oberhalb]	0					
Ökologische Durchgängigkeit	Fische	durchgängig				
Fischaufstiegsanlage						
Beschreibung	Brücke / Übergang					
Mangel / Baulicher Zustand	verfallend, langsam, nicht genutzt					
Maßnahmenvor-schlag

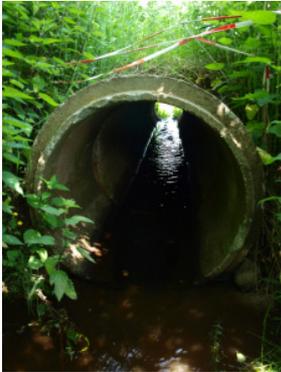
<small>591454_00039_03.jpg</small>			
Bauwerksart	Durchlass					
Material	Beton					
Breite [cm]	0					
Länge [cm]	1000					
Durchmesser [mm]	100					
Überdeckung [cm]	20					
Stauhöhe [cm]	0					
Rückstau [ca. m nach oberhalb]	0					
Ökologische Durchgängigkeit	Fische	zeitweise				
Fischaufstiegsanlage						
Beschreibung	Rohrdurchlass					
Mangel / Baulicher Zustand	Rohr ohne Sediment					
Maßnahmenvor-schlag

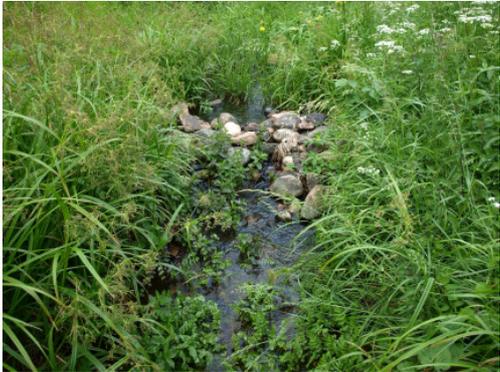
<small>591454_00043_02.jpg</small>			
Bauwerksart	Sohlrampe					
Material	Bruchsteine					
Breite [cm]	100					
Länge [cm]	2000					
Durchmesser [mm]	0					
Überdeckung [cm]	0					
Stauhöhe [cm]	25					
Rückstau [ca. m nach oberhalb]	0					
Ökologische Durchgängigkeit	Fische	zeitweise				
Fischaufstiegsanlage						
Beschreibung	Sohlrampe					
Mangel / Baulicher Zustand						
Maßnahmenvor-schlag	Steine austauschen

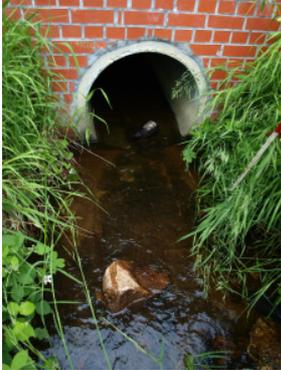
<small>591454_00043_03.jpg</small>			
Bauwerksart	Durchlass					
Material	Beton, Klinker					
Breite [cm]	600					
Länge [cm]	1200					
Durchmesser [mm]	850					
Überdeckung [cm]	230					
Stauhöhe [cm]	0					
Rückstau [ca. m nach oberhalb]	0					
Ökologische Durchgängigkeit	Fische	durchgängig				
Fischaufstiegsanlage						
Beschreibung	Rohrdurchlass Straßenbrücke					
Mangel / Baulicher Zustand	kein Sediment, Ufer unterbrochen, Straße stark befahren					
Maßnahmenvor-schlag	Umbau zu Hamco-Profil mit Sediment und Berme

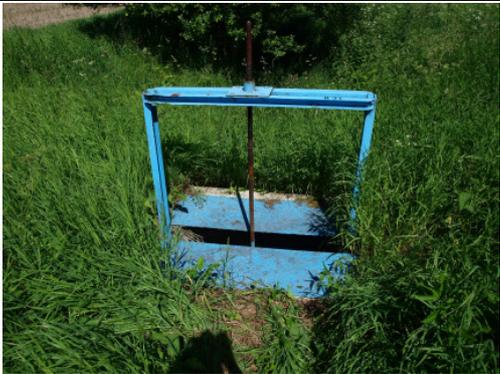
591454_00056_03.jpg			
Bauwerksart	Stau					
Material	Holz, Stahl, Beton					
Breite [cm]	150					
Länge [cm]	100					
Durchmesser [mm]	0					
Überdeckung [cm]	0					
Stauhöhe [cm]	10					
Rückstau [ca. m nach oberhalb]	250					
Ökologische Durchgängigkeit	Fische	nicht durchgängig	Wasser-wirbellose	nicht durchgängig	Fischotter	durchgängig (Ufer)
Fischaufstiegsanlage						
Beschreibung	Jalousiewehr					
Mangel / Baulicher Zustand						
Maßnahmenvor-schlag	Rückbau

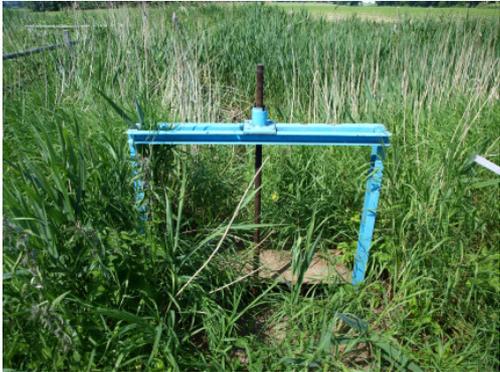
591454_00063_04.jpg			
Bauwerksart	Stau					
Material	Beton, Stahl, Holz					
Breite [cm]	150					
Länge [cm]	100					
Durchmesser [mm]	0					
Überdeckung [cm]	0					
Stauhöhe [cm]	24					
Rückstau [ca. m nach oberhalb]	400					
Ökologische Durchgängigkeit	Fische	nicht durchgängig				
Fischaufstiegsanlage						
Beschreibung	Jalousiewehr					
Mangel / Baulicher Zustand						
Maßnahmenvor-schlag	Rückbau

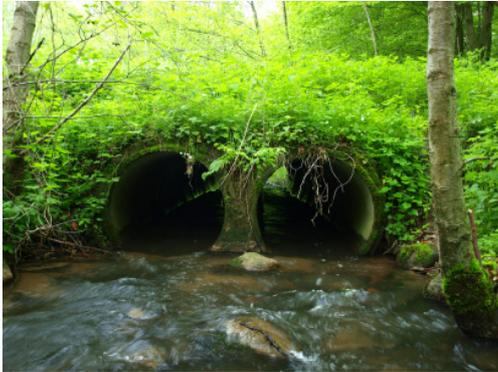
591456_00006_03.JPG			
Bauwerksart	Andere					
Material	Feld-, Bruchsteine					
Breite [cm]	300					
Länge [cm]	1200					
Durchmesser [mm]	0					
Überdeckung [cm]	0					
Stauhöhe [cm]	15					
Rückstau [ca. m nach oberhalb]	0					
Ökologische Durchgängigkeit	Fische	durchgängig				
Fischaufstiegsanlage						
Beschreibung	Steinschüttung Bruchsteine/ Feldstein					
Mangel / Baulicher Zustand	kiesiges Substrat fehlt; nur Steine ab Durchmesser von 5-10cm und größer; ruhige Buchten fehlen, Strömung zwischendurch schnell; Rohre ohne Sediment					
Maßnahmenvor-schlag
