Bauwerksdokumentation Gewässerbegehung	Gewässer : Panke	Station H-Wert 5891738 R-Wert 3299022				Stepenitz Blatt 3.
	Abschnittsnr.: 0,6	bei km 0,539				
Bauwerksname						
BW-Nummer	591456_B02

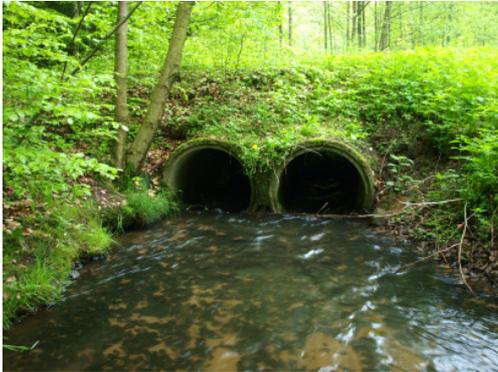
591456_00006_04.JPG				
Bauwerksart	Durchlass					
Material	Beton					
Breite [cm]	300					
Länge [cm]	1200					
Durchmesser [mm]	1000					
Überdeckung [cm]	80					
Stauhöhe [cm]	0					
Rückstau [ca. m nach oberhalb]	0					
Ökologische Durchgängigkeit	Fische					
Fischaufstiegsanlage						
Beschreibung	Doppelrohrdurchlass					
Mangel / Baulicher Zustand	zu schnelle Strömung, kein Sediment					
Maßnahmenvor-schlag

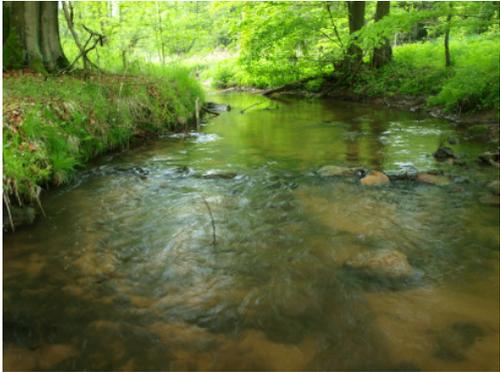
<small>591456_00007_02.JPG</small>			
Bauwerksart	Sohlrampe					
Material	Bruch-, Feldsteine,					
Breite [cm]	500					
Länge [cm]	100					
Durchmesser [mm]	0					
Überdeckung [cm]	0					
Stauhöhe [cm]	0					
Rückstau [ca. m nach oberhalb]	0					
Ökologische Durchgängigkeit	Fische	durchgängig	Wasser-wirbellose	zeitweise	Fischotter	durchgängig
Fischaufstiegsanlage						
Beschreibung	Sohlrampe aus Bruchstein/ Feldstein					
Mangel / Baulicher Zustand	verutscht/verfallen					
Maßnahmenvor-schlag	entfernen/ Steine durch Holz ersetzen

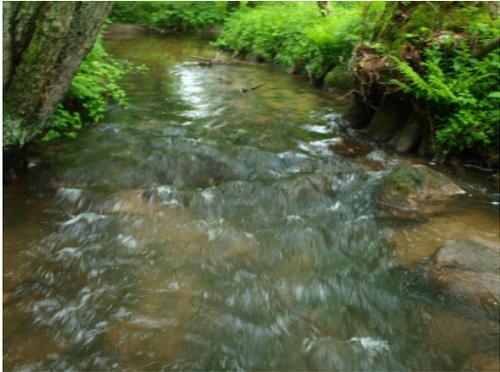
591456_00012_02.JPG			
Bauwerksart	Andere					
Material	Bruchstein, Feldste					
Breite [cm]	250					
Länge [cm]	600					
Durchmesser [mm]	0					
Überdeckung [cm]	0					
Stauhöhe [cm]	15					
Rückstau [ca. m nach oberhalb]	0					
Ökologische Durchgängigkeit	Fische	durchgängig	Wasser-wirbellose	zeitweise	Fischotter	durchgängig
Fischaufstiegsanlage						
Beschreibung	Steinschüttung aus Bruchstein/ Feldstein					
Mangel / Baulicher Zustand	zu schnelle Strömung, kein ruhiger Bereich, Kies und Holz fehlt					
Maßnahmenvor-schlag

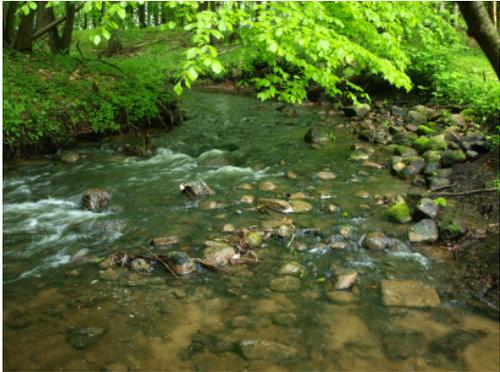
<small>591456_00014_04.JPG</small>			
Bauwerksart	Andere					
Material	Feld-, Bruchstein,					
Breite [cm]	250					
Länge [cm]	1000					
Durchmesser [mm]	0					
Überdeckung [cm]	0					
Stauhöhe [cm]	15					
Rückstau [ca. m nach oberhalb]	0					
Ökologische Durchgängigkeit	Fische	durchgängig	Wasser-wirbellose	zeitweise	Fischotter	durchgängig
Fischaufstiegsanlage						
Beschreibung	Steinschüttung aus Bruchstein/ Feldstein					
Mangel / Baulicher Zustand	Kies verutscht; insgesamt ist die Strömung zu schnell					
Maßnahmenvor-schlag	Kantensteine gegebenenfalls gegen runde Steine/ Holz tauschen

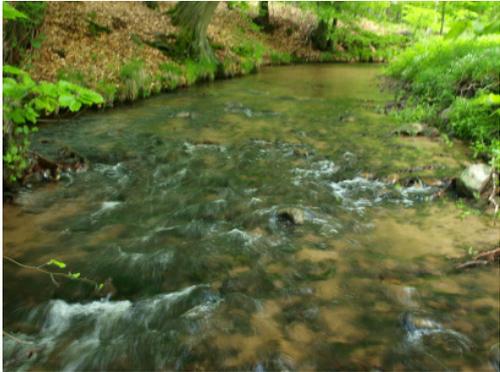
<small>591456_00017_03.JPG</small>			
Bauwerksart	Andere					
Material	Feldsteine, Bruchs					
Breite [cm]	600					
Länge [cm]	1200					
Durchmesser [mm]	0					
Überdeckung [cm]	0					
Stauhöhe [cm]	0					
Rückstau [ca. m nach oberhalb]	0					
Ökologische Durchgängigkeit	Fische	durchgängig	Wasser-wirbellose	durchgängig	Fischotter	durchgängig
Fischaufstiegsanlage						
Beschreibung	Steinschüttung Bruchstein/ Feldstein					
Mangel / Baulicher Zustand						
Maßnahmenvor-schlag

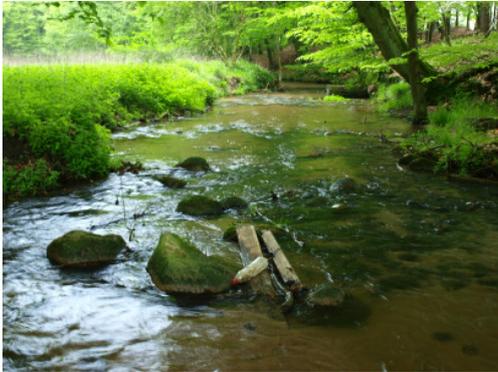
591456_00017_05.JPG			
Bauwerksart	Sohlgleite					
Material	Schotter-, Feld-, Br					
Breite [cm]	600					
Länge [cm]	3300					
Durchmesser [mm]	0					
Überdeckung [cm]	0					
Stauhöhe [cm]	45					
Rückstau [ca. m nach oberhalb]	0					
Ökologische Durchgängigkeit	Fische	durchgängig	Wasser-wirbellose	durchgängig	Fischotter	durchgängig
Fischaufstiegsanlage						
Beschreibung	Sohlgleite aus Bruchstein/ Feldstein					
Mangel / Baulicher Zustand						
Maßnahmenvor-schlag

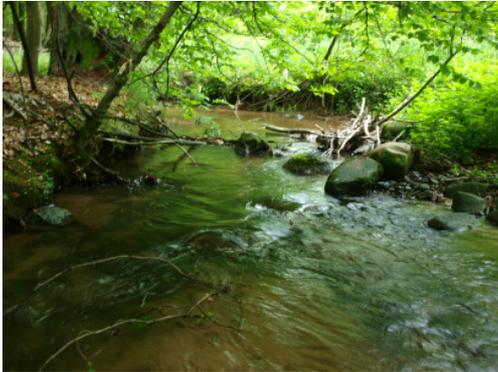
<small>591456_00018_02.JPG</small>					
Bauwerksart	Andere						
Material	Feldsteine, Blöcke						
Breite [cm]	500						
Länge [cm]	600						
Durchmesser [mm]	0						
Überdeckung [cm]	0						
Stauhöhe [cm]	0						
Rückstau [ca. m nach oberhalb]	0						
Ökologische Durchgängigkeit	Fische	durchgängig	Wasser-wirbellose	durchgängig	Fischotter	durchgängig	
Fischaufstiegsanlage							
Beschreibung	Steinschüttung Feldsteinblöcke						
Mangel / Baulicher Zustand	kein Kies						
Maßnahmenvor-schlag

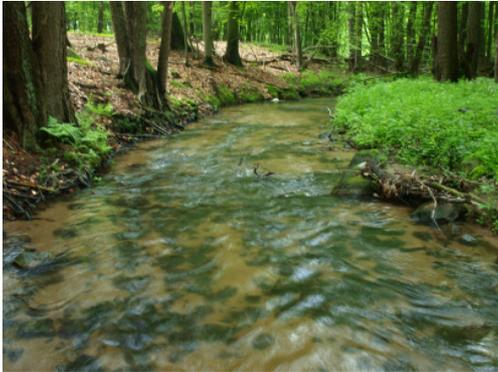
<small>591456_00019_04.JPG</small>			
Bauwerksart	Andere					
Material	Findlinge, Feldstei					
Breite [cm]	600					
Länge [cm]	3800					
Durchmesser [mm]	0					
Überdeckung [cm]	0					
Stauhöhe [cm]	45					
Rückstau [ca. m nach oberhalb]	0					
Ökologische Durch- gängigkeit	Fische	durchgängig	Wasser-wirbellose	durchgängig	Fischotter	durchgängig
Fischaufstiegsanlage						
Beschreibung	Steinschüttung Findlinge/ Feldstein					
Mangel / Baulicher Zustand						
Maßnahmenvor-schlag	Ruhezonen fehlen

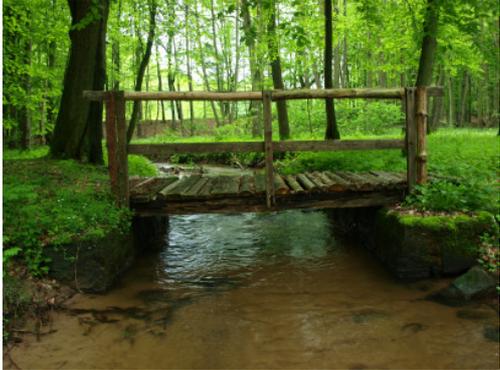
591456_00022_03.JPG			
Bauwerksart	Brücke					
Material						
Breite [cm]	500					
Länge [cm]	180					
Durchmesser [mm]	0					
Überdeckung [cm]	0					
Stauhöhe [cm]	0					
Rückstau [ca. m nach oberhalb]	0					
Ökologische Durchgängigkeit	Fische	durchgängig				
Fischaufstiegsanlage						
Beschreibung	Holzbrücke Wanderpfad					
Mangel / Baulicher Zustand						
Maßnahmenvor-schlag	Findlinge am Einlauf entfernen

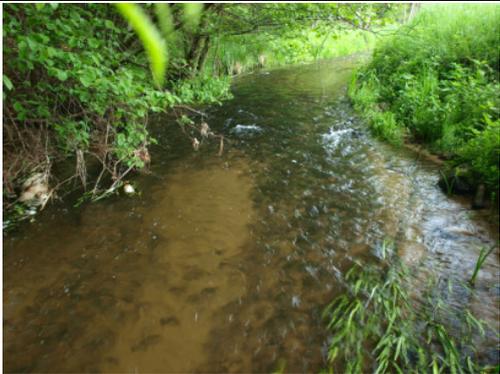
<small>591456_00025_02.JPG</small>			
Bauwerksart	Andere					
Material	Schotter					
Breite [cm]	250					
Länge [cm]	2000					
Durchmesser [mm]	0					
Überdeckung [cm]	0					
Stauhöhe [cm]	25					
Rückstau [ca. m nach oberhalb]	0					
Ökologische Durchgängigkeit	Fische	durchgängig				
Fischaufstiegsanlage						
Beschreibung	Steinschüttung Schotter					
Mangel / Baulicher Zustand						
Maßnahmenvor-schlag

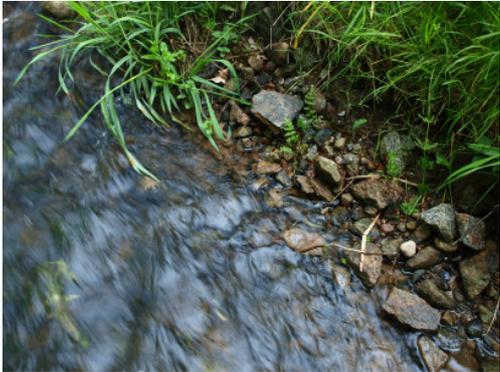
<small>591456_00030_04.JPG</small>			
Bauwerksart	Andere					
Material	Schotter, Bruchstein					
Breite [cm]	0					
Länge [cm]	3300					
Durchmesser [mm]	0					
Überdeckung [cm]	0					
Stauhöhe [cm]	40					
Rückstau [ca. m nach oberhalb]	0					
Ökologische Durchgängigkeit	Fische	durchgängig				
Fischaufstiegsanlage						
Beschreibung	Steinschüttung Bruchstein					
Mangel / Baulicher Zustand						
Maßnahmenvor-schlag	Material austauschen

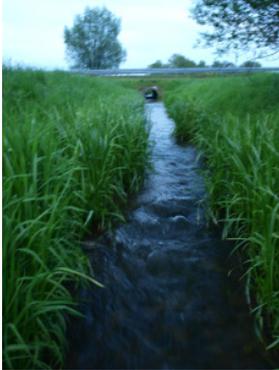
591456_00047_02.JPG			
Bauwerksart	Andere					
Material	Bruchsteine, Feldst					
Breite [cm]	150					
Länge [cm]	1500					
Durchmesser [mm]	0					
Überdeckung [cm]	0					
Stauhöhe [cm]	40					
Rückstau [ca. m nach oberhalb]	0					
Ökologische Durchgängigkeit	Fische	durchgängig				
Fischaufstiegsanlage						
Beschreibung	Steinschüttung Bruchstein/ Feldstein					
Mangel / Baulicher Zustand						
Maßnahmenvor-schlag	Kieseintrag, Ruhezone

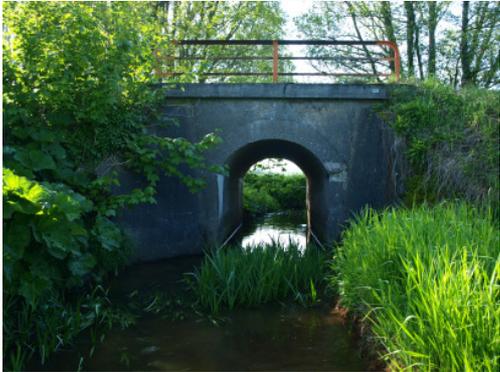
591456_00051_04.JPG			
Bauwerksart	Durchlass					
Material	Beton					
Breite [cm]	900					
Länge [cm]	710					
Durchmesser [mm]	0					
Überdeckung [cm]	100					
Stauhöhe [cm]	0					
Rückstau [ca. m nach oberhalb]	0					
Ökologische Durchgängigkeit	Fische	durchgängig				
Fischaufstiegsanlage						
Beschreibung	Gewölbedurchlass (Eisenbahn)					
Mangel / Baulicher Zustand						
Maßnahmenvor-schlag	Steinpackung an der Seite für den Fischotter

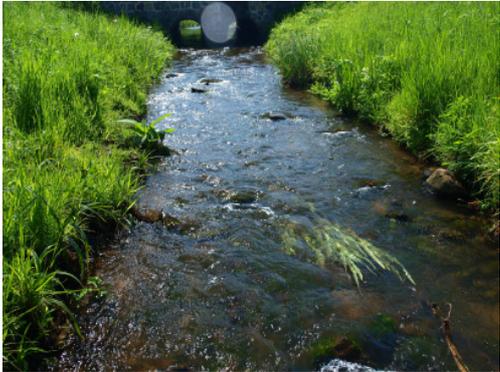
<small>591456_00056_03.JPG</small>			
Bauwerksart	Andere					
Material	Schotter, Feldstein					
Breite [cm]	0					
Länge [cm]	1900					
Durchmesser [mm]	0					
Überdeckung [cm]	0					
Stauhöhe [cm]	40					
Rückstau [ca. m nach oberhalb]	0					
Ökologische Durchgängigkeit	Fische	zeitweise				
Fischaufstiegsanlage						
Beschreibung	Steinschüttung Schotterstein/ Feldstein					
Mangel / Baulicher Zustand	keine Ruhezonen am Rand; zu viele scharfkantige Steine, nur vereinzelt Feldsteine					
Maßnahmenvor-schlag	Kies und Holz einbringen, Ruhezonen einrichten

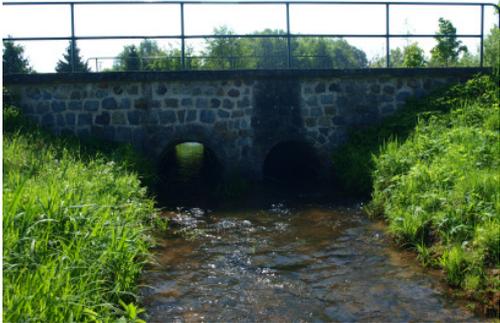
591456_00056_06.JPG					
Bauwerksart	Durchlass						
Material	Beton, Stahl, Stein						
Breite [cm]	1000						
Länge [cm]	1100						
Durchmesser [mm]	0						
Überdeckung [cm]	0						
Stauhöhe [cm]	0						
Rückstau [ca. m nach oberhalb]	0						
Ökologische Durchgängigkeit	Fische						
Fischaufstiegsanlage							
Beschreibung	Doppelrohrdurchlass (Rosa-Luxemburg-Straße) Groß Pankow						
Mangel / Baulicher Zustand							
Maßnahmenvor-schlag	Geschwindigkeit drosseln; Kies; Rückbau

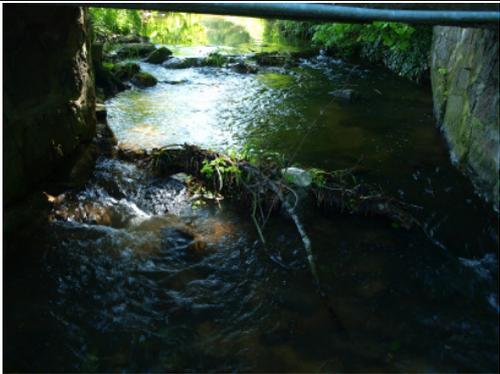
591456_00058_07.JPG				
Bauwerksart	Andere					
Material	Feld-, Bruchstein,					
Breite [cm]	500					
Länge [cm]	1000					
Durchmesser [mm]	0					
Überdeckung [cm]	0					
Stauhöhe [cm]	4					
Rückstau [ca. m nach oberhalb]	100					
Ökologische Durchgängigkeit	Fische	durchgängig	Wasser-wirbellose	durchgängig	Fischotter	durchgängig
Fischaufstiegsanlage						
Beschreibung	Steinschüttung Bruchstein/ Feldstein					
Mangel / Baulicher Zustand	kein Kies, Holz; strömungsberuhigte Bereiche fehlen					
Maßnahmenvor-schlag	Holz und Kies einbringen; Ruhepool

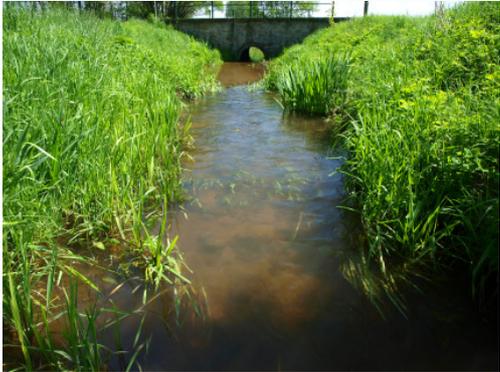
<small>591456_00062_03.JPG</small>			
Bauwerksart	Andere					
Material	Schottersteine, Fel					
Breite [cm]	0					
Länge [cm]	1000					
Durchmesser [mm]	0					
Überdeckung [cm]	0					
Stauhöhe [cm]	20					
Rückstau [ca. m nach oberhalb]	100					
Ökologische Durchgängigkeit	Fische	durchgängig				
Fischaufstiegsanlage						
Beschreibung	Steinschüttung Schottersteine/ Feldsteine					
Mangel / Baulicher Zustand						
Maßnahmenvor-schlag	Materialaustausch

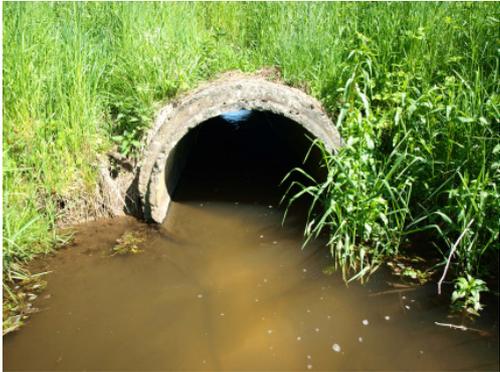
591456_00075_03.JPG			
Bauwerksart	Durchlass					
Material	Beton					
Breite [cm]	0					
Länge [cm]	800					
Durchmesser [mm]	1000					
Überdeckung [cm]	50					
Stauhöhe [cm]	0					
Rückstau [ca. m nach oberhalb]	0					
Ökologische Durchgängigkeit	Fische	durchgängig				
Fischaufstiegsanlage						
Beschreibung	Rohrdurchlass landwirtschaftlicher Weg östlich Groß Pankow					
Mangel / Baulicher Zustand	Steine unterhalb verrutscht					
Maßnahmenvor-schlag	Eintrag von Kies, Strömung bremsen

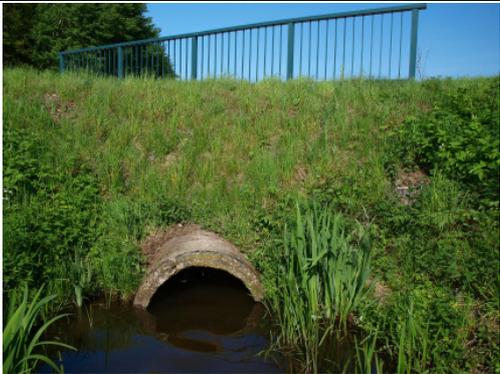
591456_00083_04.JPG			
Bauwerksart	Durchlass					
Material						
Breite [cm]	1000					
Länge [cm]	1200					
Durchmesser [mm]	750					
Überdeckung [cm]	160					
Stauhöhe [cm]	0					
Rückstau [ca. m nach oberhalb]	0					
Ökologische Durchgängigkeit	Fische	zeitweise				
Fischaufstiegsanlage						
Beschreibung	Rohrdurchlass Straße, östlich Groß Pankow					
Mangel / Baulicher Zustand	Steine unterhalb Rohrdurchlass verrutscht, Kolkbildung					
Maßnahmenvor-schlag	Einbringen von Sedimenten in den Rohrdurchlass; Störsteineeinbringen

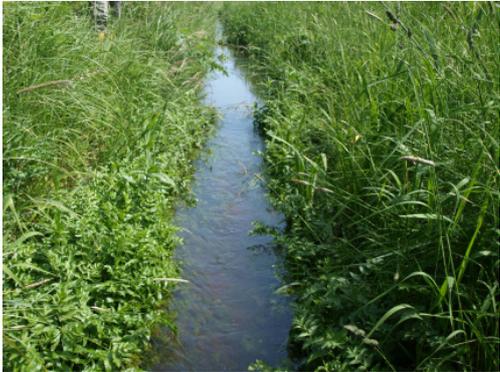
<small>591456_00085_02.JPG</small>			
Bauwerksart	Andere					
Material	Kies, Steine, Blöck					
Breite [cm]	100					
Länge [cm]	1600					
Durchmesser [mm]	0					
Überdeckung [cm]	0					
Stauhöhe [cm]	10					
Rückstau [ca. m nach oberhalb]	0					
Ökologische Durchgängigkeit	Fische	durchgängig	Wasser-wirbellose	durchgängig	Fischotter	durchgängig
Fischaufstiegsanlage						
Beschreibung	Steinschüttung aus Kies/ Steine/ Blöcke					
Mangel / Baulicher Zustand	Rand übersandet					
Maßnahmenvor-schlag	Kieseintrag

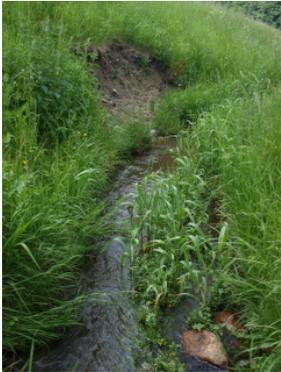
<small>591456_00088_02.JPG</small>			
Bauwerksart	Andere					
Material	Feldstein, Schotter					
Breite [cm]	150					
Länge [cm]	2000					
Durchmesser [mm]	0					
Überdeckung [cm]	0					
Stauhöhe [cm]	0					
Rückstau [ca. m nach oberhalb]	0					
Ökologische Durchgängigkeit	Fische	durchgängig	Wasser-wirbellose	durchgängig	Fischotter	durchgängig
Fischaufstiegsanlage						
Beschreibung	Steinschüttung Schotter/ Feldstein					
Mangel / Baulicher Zustand	rechts Uferabbruch, Lösung der Befestigung					
Maßnahmenvor-schlag	Kieseintrag, Funktionskontrolle

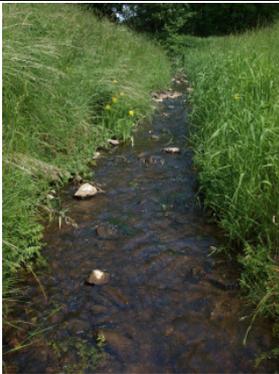
591456_00096_04.JPG			
Bauwerksart	Andere					
Material	Steine, Schotter					
Breite [cm]	150					
Länge [cm]	6500					
Durchmesser [mm]	0					
Überdeckung [cm]	0					
Stauhöhe [cm]	75					
Rückstau [ca. m nach oberhalb]	0					
Ökologische Durchgängigkeit	Fische	nicht durchgängig				
Fischaufstiegsanlage						
Beschreibung	Steinschüttung Bruchstein					
Mangel / Baulicher Zustand	zu wenig Kies, sehr lange Strecke ohne Ruhezonen					
Maßnahmenvor-schlag	scharfkantige Steine durch runde ersetzen, Kies einbringen, Störsteine

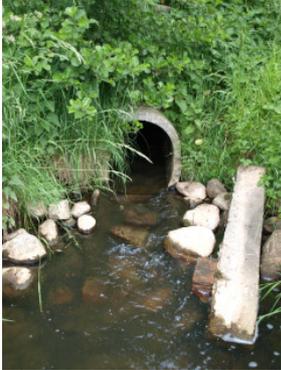
<small>591456_00097_02.JPG</small>			
Bauwerksart	Durchlass					
Material						
Breite [cm]	600					
Länge [cm]	1300					
Durchmesser [mm]	600					
Überdeckung [cm]	150					
Stauhöhe [cm]	0					
Rückstau [ca. m nach oberhalb]	0					
Ökologische Durchgängigkeit	Fische	durchgängig				
Fischaufstiegsanlage						
Beschreibung	Rohrdurchlass landwirtschaftlicher Weg, westlich Bullendorf					
Mangel / Baulicher Zustand						
Maßnahmenvor-schlag	Fließgeschwindigkeit reduzieren, Umbau zu Hamco-Profil mit deutlich größerem Durchmesser und Sediment

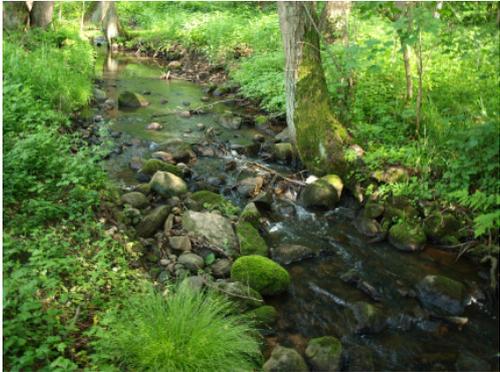
<small>591456_00099_03.JPG</small>					
Bauwerksart	Andere						
Material	Feld-, Bruchstein						
Breite [cm]	300						
Länge [cm]	5000						
Durchmesser [mm]	0						
Überdeckung [cm]	0						
Stauhöhe [cm]	0						
Rückstau [ca. m nach oberhalb]	0						
Ökologische Durchgängigkeit	Fische	durchgängig	Wasser-wirbellose	durchgängig	Fischotter	durchgängig	
Fischaufstiegsanlage							
Beschreibung	Steinschüttung Bruchstein/ Feldstein						
Mangel / Baulicher Zustand							
Maßnahmenvor-schlag	scharfkantige Steine entfernen, Kies einbringen, Funktionskontrolle

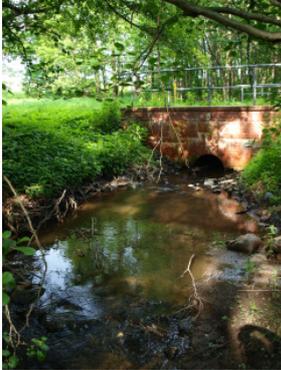
<small>591456_00101_01.JPG</small>			
Bauwerksart	Durchlass					
Material	Beton, Ziegelverbl					
Breite [cm]	600					
Länge [cm]	1500					
Durchmesser [mm]	100					
Überdeckung [cm]	154					
Stauhöhe [cm]	0					
Rückstau [ca. m nach oberhalb]	0					
Ökologische Durchgängigkeit	Fische	durchgängig				
Fischaufstiegsanlage						
Beschreibung	Rohrdurchlass					
Mangel / Baulicher Zustand						
Maßnahmenvor-schlag	scharfkantige Steine gegen runde Steine austauschen, Funktionstüchtigkeit der Rampegewährleisten, Material tauschen

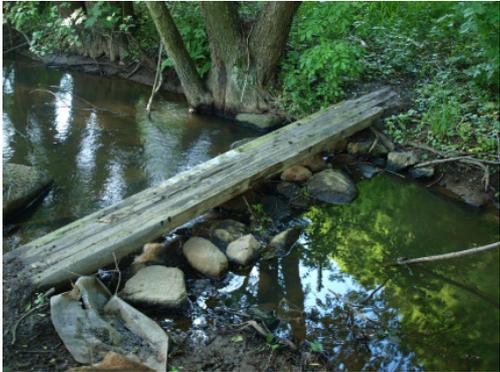
<p style="text-align: center;">591456_00103_03.JPG</p>			
Bauwerksart	Brücke					
Material	Holz/Feldsteine					
Breite [cm]	300					
Länge [cm]	100					
Durchmesser [mm]	0					
Überdeckung [cm]	0					
Stauhöhe [cm]	0					
Rückstau [ca. m nach oberhalb]	0					
Ökologische Durchgängigkeit	Fische	zeitweise	Wasser-wirbellose	durchgängig	Fischotter	durchgängig
Fischaufstiegsanlage						
Beschreibung	Steg, darunter Querriegel aus Bruch- / und Feldsteinen, Bullendorf					
Mangel / Baulicher Zustand	durchlässigkeit bei Niedrigwasser nicht gegeben					
Maßnahmenvor-schlag	Müll beseitigen; in Querriegel Niedrigwasserrinne bilden

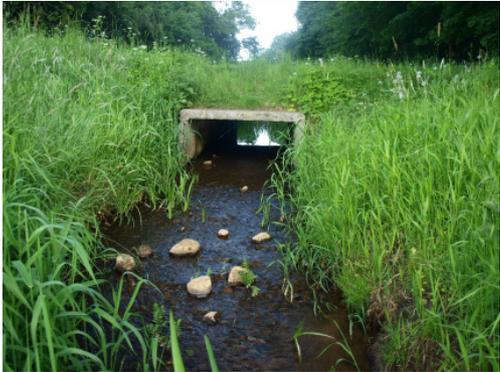
591456_00106_03.JPG			
Bauwerksart	Durchlass					
Material	Beton, Schotter					
Breite [cm]	160					
Länge [cm]	900					
Durchmesser [mm]	0					
Überdeckung [cm]	0					
Stauhöhe [cm]	0					
Rückstau [ca. m nach oberhalb]	0					
Ökologische Durchgängigkeit	Fische	zeitweise				
Fischaufstiegsanlage						
Beschreibung	Rechteckdurchlass landwirtschaftlicher Weg, östlich Bullendorf					
Mangel / Baulicher Zustand	Wassertiefe jetzt 3 - 5cm, bei Niedrigwasser trocken					
Maßnahmenvor-schlag	Schotter ersetzen durch Kiesbett mit Niedrigwasserrinne

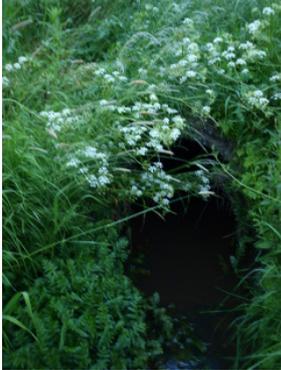
<small>591456_00113_03.JPG</small>			
Bauwerksart	Durchlass					
Material	Beton					
Breite [cm]	0					
Länge [cm]	1200					
Durchmesser [mm]	900					
Überdeckung [cm]	130					
Stauhöhe [cm]	0					
Rückstau [ca. m nach oberhalb]	0					
Ökologische Durchgängigkeit	Fische	durchgängig				
Fischaufstiegsanlage						
Beschreibung	Rohrdurchlass Straße, östlich Bullendorf					
Mangel / Baulicher Zustand	Steine unterhalb Rohrdurchlass haben eine sehr große Körnung; Fischotter muss über Straße, regelmäßig befahren					
Maßnahmenvor-schlag

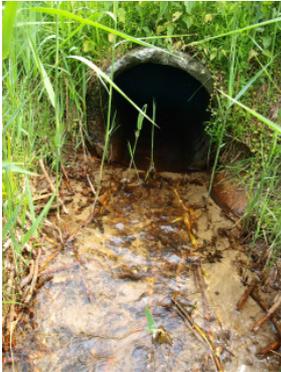
<small>591456_00127_08.JPG</small>				
Bauwerksart	Verrohrung					
Material	Beton					
Breite [cm]	0					
Länge [cm]	18800					
Durchmesser [mm]	400					
Überdeckung [cm]	120					
Stauhöhe [cm]	0					
Rückstau [ca. m nach oberhalb]	0					
Ökologische Durchgängigkeit	Fische	nicht durchgängig	Wasser-wirbellose	nicht durchgängig	Fischotter	nicht durchgängig
Fischaufstiegsanlage						
Beschreibung	Beginn Verrohrung bis AB 14,3					
Mangel / Baulicher Zustand						
Maßnahmenvor-schlag	entrohren von AB 12,8 aus beginnen
