Bauwerksdokumentation Gewässerbegehung	Gewässer : Retziner Mühlbach		Station H-Wert 5889299 R-Wert 3297996		Stepenitz Blatt 3.	
	Abschnittsnr.: 0,2		bei km 0,12			
Bauwerksname						
BW-Nummer	591458_B01

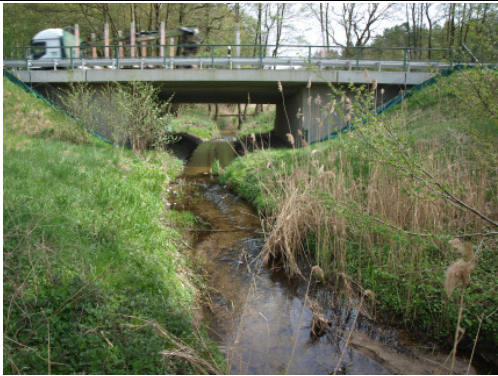
591458_00002_01.JPG			
Bauwerksart	Brücke					
Material	Beton					
Breite [cm]	2000					
Länge [cm]	1200					
Durchmesser [mm]	0					
Überdeckung [cm]	0					
Stauhöhe [cm]	0					
Rückstau [ca. m nach oberhalb]	0					
Ökologische Durchgängigkeit	Fische	durchgängig				
Fischaufstiegsanlage						
Beschreibung	Straßenbrücke B189 bei Kreuzburg					
Mangel / Baulicher Zustand	kein Durchgang					
Maßnahmenvor-schlag

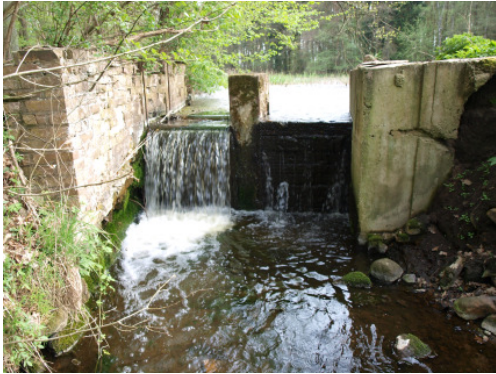
591458_00004_03.JPG			
Bauwerksart	Stau					
Material	Ziegelsteine / Beto					
Breite [cm]	230					
Länge [cm]	200					
Durchmesser [mm]	0					
Überdeckung [cm]	0					
Stauhöhe [cm]	105					
Rückstau [ca. m nach oberhalb]	250					
Ökologische Durchgängigkeit	Fische	nicht durchgängig				
Fischaufstiegsanlage						
Beschreibung	Staustufe zum Anstau des oberen Fischteichs					
Mangel / Baulicher Zustand	keine Durchgängigkeit					
Maßnahmenvor-schlag	Fischaufstiegspaß einrichten oder Absturz so umbauen in Fischaufstieg mit min. 10 Querriegeln

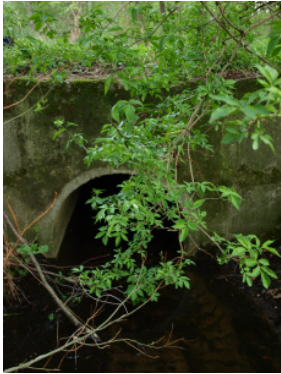
<small>591458_00012_03.JPG</small>			
Bauwerksart	Durchlass					
Material	Beton					
Breite [cm]	0					
Länge [cm]	1000					
Durchmesser [mm]	750					
Überdeckung [cm]	20					
Stauhöhe [cm]	0					
Rückstau [ca. m nach oberhalb]	0					
Ökologische Durchgängigkeit	Fische	durchgängig				
Fischaufstiegsanlage						
Beschreibung	Rohrdurchlass für Straße "An den Teichen", Retzin					
Mangel / Baulicher Zustand						
Maßnahmenvor-schlag	Umbau Hamco-Profli mit Berme

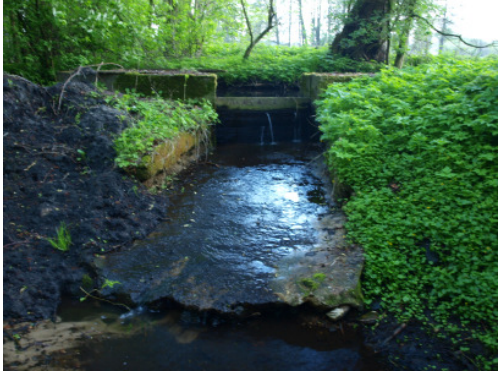
591458_00013_04.JPG			
Bauwerksart	Stau					
Material	Beton / Holz					
Breite [cm]	140					
Länge [cm]	400					
Durchmesser [mm]	0					
Überdeckung [cm]	0					
Stauhöhe [cm]	60					
Rückstau [ca. m nach oberhalb]	300					
Ökologische Durchgängigkeit	Fische	nicht durchgängig				
Fischaufstiegsanlage						
Beschreibung	Stau zur Umleitung zum Fischteich					
Mangel / Baulicher Zustand						
Maßnahmenvor-schlag	Rückbau

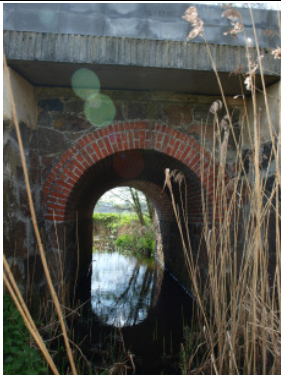
591458_00021_01.JPG						
Ökologische Durch- gängigkeit	Fische	durchgängig	Wasser-wirbellose	durchgängig	Fischotter	durchgängig (Ufer)
Fischaufstiegsanlage						
Beschreibung	Gewölbedurchlass für Eisenbahn					
Mangel / Baulicher Zustand						
Maßnahmenvor-schlag	Im Zuge Sanierung Fischotterberme

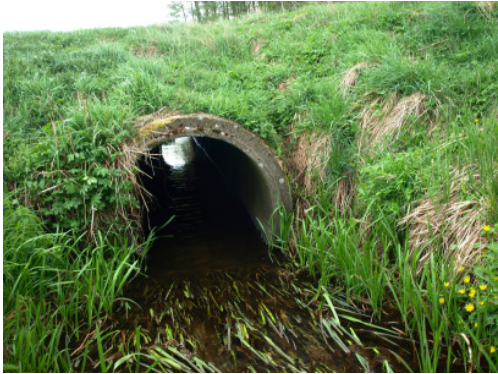
<small>591458_00025_04.JPG</small>			
Bauwerksart	Durchlass					
Material	Beton					
Breite [cm]	0					
Länge [cm]	1200					
Durchmesser [mm]	950					
Überdeckung [cm]	80					
Stauhöhe [cm]	0					
Rückstau [ca. m nach oberhalb]	0					
Ökologische Durchgängigkeit	Fische	durchgängig				
Fischaufstiegsanlage						
Beschreibung	Rohrdurchlass landwirtschaftlicher Weg					
Mangel / Baulicher Zustand						
Maßnahmenvor-schlag	Strömung herabsetzen

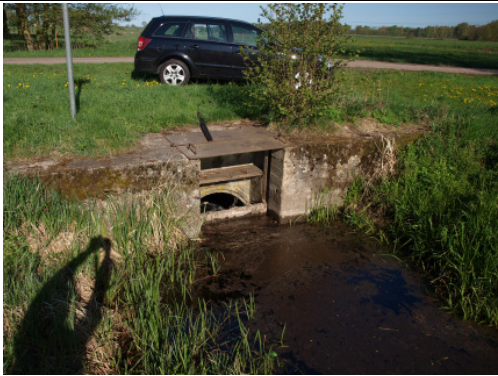
<p style="text-align: center;">591458_00026_05.JPG</p>			
Bauwerksart	Stau					
Material	Holz / Beton					
Breite [cm]	100					
Länge [cm]	80					
Durchmesser [mm]	0					
Überdeckung [cm]	60					
Stauhöhe [cm]	47					
Rückstau [ca. m nach oberhalb]	150					
Ökologische Durchgängigkeit	Fische	nicht durchgängig	Wasser-wirbellose	nicht durchgängig	Fischotter	durchgängig (Ufer)
Fischaufstiegsanlage						
Beschreibung	Holzjalousiewehr nördlich Klein Gottschow					
Mangel / Baulicher Zustand	keine Durchgängigkeit, Dauerstau					
Maßnahmenvor-schlag	Rückbau und Ersatz durch Sohlgleite + Stützschwelle oberhalb

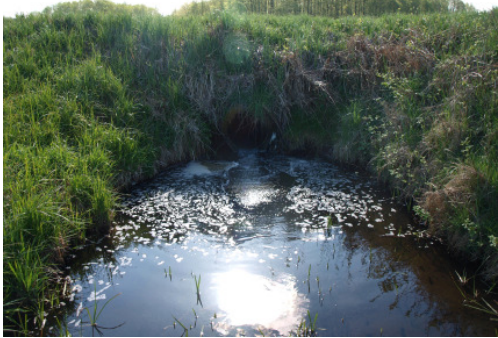
591458_00029_03.JPG						
Ökologische Durch- gängigkeit	Fische	nicht durchgängig	Wasser-wirbellose	nicht durchgängig	Fischotter	durchgängig
Fischaufstiegsanlage						
Beschreibung	Rohrdurchlass landwirtschaftlicher Weg					
Mangel / Baulicher Zustand	Absturz von 13 cm am Auslauf + Kolk unterhalb 60 cm tief					
Maßnahmenvor-schlag	Sohle unterhalb auf höhen oder Austausch gegen DN 1000 und tiefer setzen

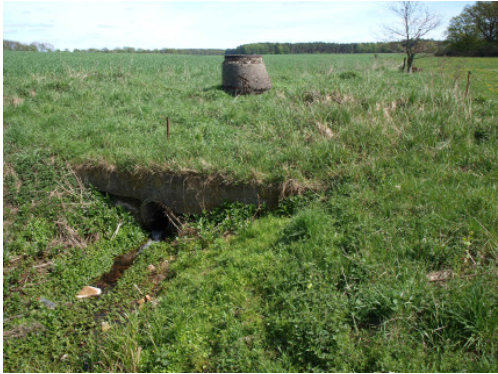
591458_00049_02.JPG			
Bauwerksart	Verrohrung					
Material	Beton					
Breite [cm]	0					
Länge [cm]	64000					
Durchmesser [mm]	500					
Überdeckung [cm]	100					
Stauhöhe [cm]	0					
Rückstau [ca. m nach oberhalb]	0					
Ökologische Durchgängigkeit	Fische	nicht durchgängig				
Fischaufstiegsanlage						
Beschreibung	Verrohrung unter Acker bis einschließlich Quelle					
Mangel / Baulicher Zustand	keine Durchgängigkeit					
Maßnahmenvor-schlag	Bewirtschaftungsende auf Auslauf festlegen
