<b>Bauwerksdokumentation</b> Gewässerbegehung	Gewässer : <b>Rose</b> Abschnittsnr.: 0,1	Station H-Wert 5881392 R-Wert 3289401 bei km 0,018	<b>Jeetzebach Blatt 3.</b>			
<b>Bauwerksname</b>						
<b>BW-Nummer</b>	<b>591488_B01</b>

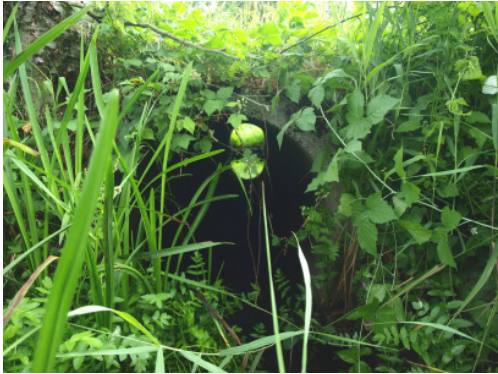
<p>591488_00001_02.JPG</p>				
<b>Bauwerksart</b>	Durchlass					
<b>Material</b>	Beton					
<b>Breite [cm]</b>	1000					
<b>Länge [cm]</b>	1000					
<b>Durchmesser [mm]</b>	900					
<b>Überdeckung [cm]</b>	25					
<b>Stauhöhe [cm]</b>	0					
<b>Rückstau [ca. m nach oberhalb]</b>	0					
<b>Ökologische Durchgängigkeit</b>	Fische					durchgängig
<b>Fischaufstiegsanlage</b>						
<b>Beschreibung</b>	Rohrdurchlass					
<b>Mangel / Baulicher Zustand</b>	Strömung am Einlauf sehr schnell; komplett mit Bruchsteinen befestigt					
<b>Maßnahmenvor-schlag</b>

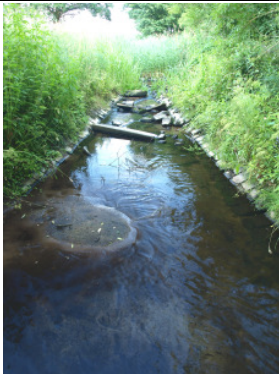
<p>591488_00034_03.JPG</p>				
<b>Bauwerksart</b>	Andere					
<b>Material</b>	Betonquader					
<b>Breite [cm]</b>	250					
<b>Länge [cm]</b>	2000					
<b>Durchmesser [mm]</b>	0					
<b>Überdeckung [cm]</b>	0					
<b>Stauhöhe [cm]</b>	0					
<b>Rückstau [ca. m nach oberhalb]</b>	0					
<b>Ökologische Durchgängigkeit</b>	Fische	durchgängig	Wasser-wirbellose	durchgängig	Fischotter	durchgängig
<b>Fischaufstiegsanlage</b>						
<b>Beschreibung</b>	Betonquader					
<b>Mangel / Baulicher Zustand</b>						
<b>Maßnahmenvor-schlag</b>	Ufer-und Sohlbefestigung entfernen

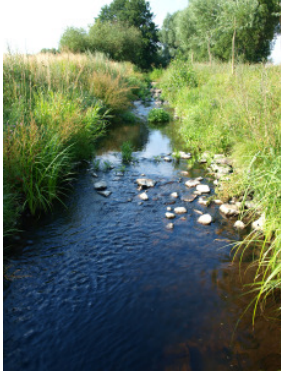
<small>591488_00038_02.JPG</small>				
<b>Bauwerksart</b>	Andere					
<b>Material</b>	Gesteinsbruch / Ki					
<b>Breite [cm]</b>	250					
<b>Länge [cm]</b>	2500					
<b>Durchmesser [mm]</b>	0					
<b>Überdeckung [cm]</b>	0					
<b>Stauhöhe [cm]</b>	0					
<b>Rückstau [ca. m nach oberhalb]</b>	200					
<b>Ökologische Durchgängigkeit</b>	Fische	durchgängig	Wasser-wirbellose	durchgängig	Fischotter	durchgängig
<b>Fischaufstiegsanlage</b>						
<b>Beschreibung</b>	Steinschüttung Gesteinsbruch/ Kies					
<b>Mangel / Baulicher Zustand</b>						
<b>Maßnahmenvor-schlag</b>	Strömungsberuhigte Bereiche integrieren, oder Rampe am Rand für Wasserwirbellose mit Steinen unterfüttern

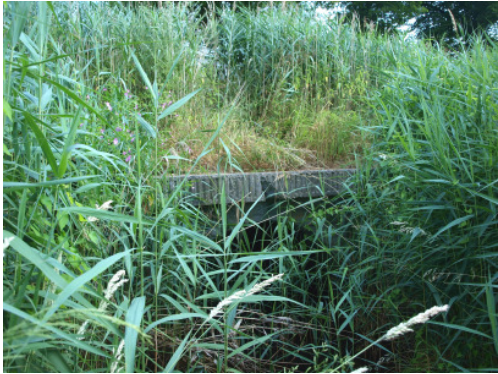
591488_00049_04.JPG				
<b>Bauwerksart</b>	Brücke					
<b>Material</b>	Stahlbeton					
<b>Breite [cm]</b>	0					
<b>Länge [cm]</b>	2500					
<b>Durchmesser [mm]</b>	180					
<b>Überdeckung [cm]</b>	200					
<b>Stauhöhe [cm]</b>	0					
<b>Rückstau [ca. m nach oberhalb]</b>	0					
<b>Ökologische Durchgängigkeit</b>	Fische					durchgängig
<b>Fischaufstiegsanlage</b>						
<b>Beschreibung</b>	Straßenbrücke					
<b>Mangel / Baulicher Zustand</b>						
<b>Maßnahmenvor-schlag</b>	Berme an der Seite

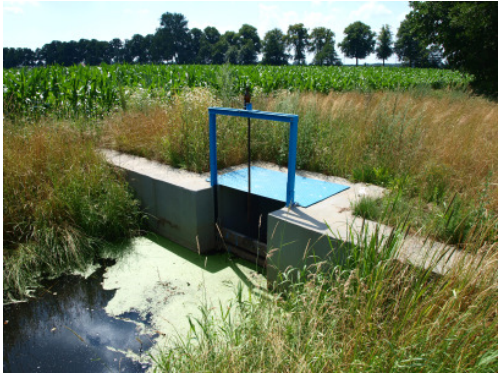
591488_00051_04.JPG				
<b>Bauwerksart</b>	Stau					
<b>Material</b>	Beton / Holz / Stahl					
<b>Breite [cm]</b>	200					
<b>Länge [cm]</b>	180					
<b>Durchmesser [mm]</b>	0					
<b>Überdeckung [cm]</b>	0					
<b>Stauhöhe [cm]</b>	70					
<b>Rückstau [ca. m nach oberhalb]</b>	300					
<b>Ökologische Durchgängigkeit</b>	Fische nicht durchgängig	Wasser-wirbellose nicht durchgängig	Fischotter durchgängig (Ufer)			
<b>Fischaufstiegsanlage</b>						
<b>Beschreibung</b>	Spindelstau					
<b>Mangel / Baulicher Zustand</b>						
<b>Maßnahmenvor-schlag</b>	Rückbau

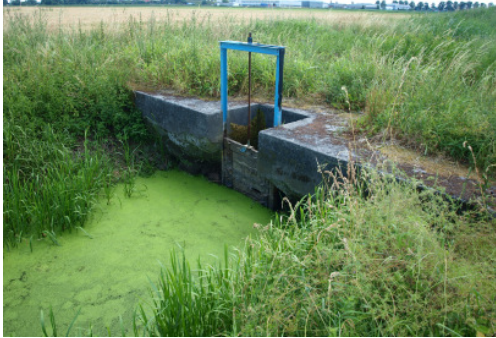
<p style="text-align: center;">591488_00057_05.JPG</p>				
<b>Bauwerksart</b>	Stau					
<b>Material</b>	Beton / Stahl / Holz					
<b>Breite [cm]</b>	120					
<b>Länge [cm]</b>	180					
<b>Durchmesser [mm]</b>	0					
<b>Überdeckung [cm]</b>	0					
<b>Stauhöhe [cm]</b>	160					
<b>Rückstau [ca. m nach oberhalb]</b>	300					
<b>Ökologische Durchgängigkeit</b>	Fische nicht durchgängig					Wasser-wirbellose nicht durchgängig
<b>Fischaufstiegsanlage</b>						
<b>Beschreibung</b>	Jalousiewehr, keine Länge vorhanden					
<b>Mangel / Baulicher Zustand</b>						
<b>Maßnahmenvor-schlag</b>	Rückbau

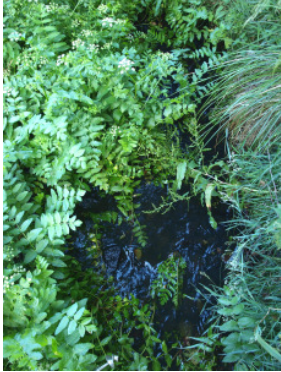
<small>591488_00063_03.JPG</small>				
<b>Bauwerksart</b>	Andere					
<b>Material</b>	Feldsteine / Schott					
<b>Breite [cm]</b>	160					
<b>Länge [cm]</b>	1000					
<b>Durchmesser [mm]</b>	0					
<b>Überdeckung [cm]</b>	0					
<b>Stauhöhe [cm]</b>	0					
<b>Rückstau [ca. m nach oberhalb]</b>	0					
<b>Ökologische Durchgängigkeit</b>	Fische	durchgängig	Wasser-wirbellose	durchgängig	Fischotter	durchgängig
<b>Fischaufstiegsanlage</b>						
<b>Beschreibung</b>	Steinschüttung Schottersteine/ Feldstein					
<b>Mangel / Baulicher Zustand</b>						
<b>Maßnahmenvor-schlag</b>	evtl. anteil Kies erhöhen

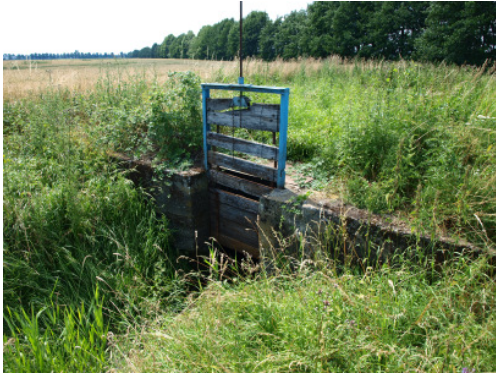
<p style="text-align: center;">591488_00063_06.JPG</p>				
<b>Bauwerksart</b>	Stau					
<b>Material</b>	Beton / Stahl / Holz					
<b>Breite [cm]</b>	6000					
<b>Länge [cm]</b>	170					
<b>Durchmesser [mm]</b>	0					
<b>Überdeckung [cm]</b>	10					
<b>Stauhöhe [cm]</b>	75					
<b>Rückstau [ca. m nach oberhalb]</b>	0					
<b>Ökologische Durchgängigkeit</b>	Fische nicht durchgängig	Wasser-wirbellose nicht durchgängig	Fischotter durchgängig (Ufer)			
<b>Fischaufstiegsanlage</b>						
<b>Beschreibung</b>	Spindelstau/ Jalousiestau, Länge nicht vorhanden					
<b>Mangel / Baulicher Zustand</b>						
<b>Maßnahmenvor-schlag</b>	Rückbau

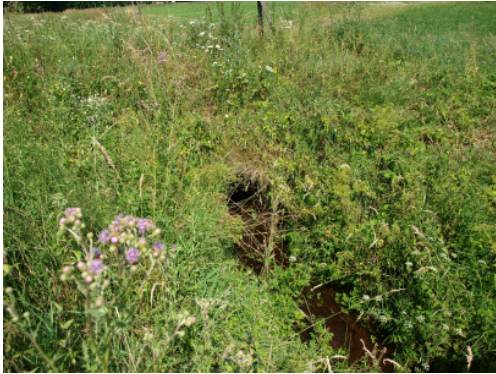
<small>591488_00069_02.JPG</small>				
<b>Bauwerksart</b>	Durchlass					
<b>Material</b>	Beton					
<b>Breite [cm]</b>	0					
<b>Länge [cm]</b>	1400					
<b>Durchmesser [mm]</b>	800					
<b>Überdeckung [cm]</b>	900					
<b>Stauhöhe [cm]</b>	0					
<b>Rückstau [ca. m nach oberhalb]</b>	0					
<b>Ökologische Durchgängigkeit</b>	Fische					durchgängig
<b>Fischaufstiegsanlage</b>						
<b>Beschreibung</b>	Rohrdurchlass (landwirtschaftlicher Überweg)					
<b>Mangel / Baulicher Zustand</b>	1. Stück verfallen					
<b>Maßnahmenvor-schlag</b>

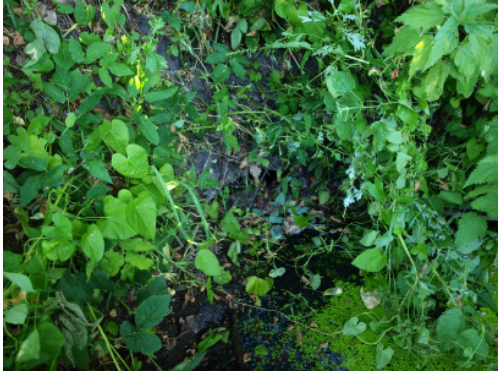
<small>591488_00074_02.JPG</small>				
<b>Bauwerksart</b>	Durchlass					
<b>Material</b>	Beton					
<b>Breite [cm]</b>	0					
<b>Länge [cm]</b>	1000					
<b>Durchmesser [mm]</b>	500					
<b>Überdeckung [cm]</b>	120					
<b>Stauhöhe [cm]</b>	0					
<b>Rückstau [ca. m nach oberhalb]</b>	250					
<b>Ökologische Durchgängigkeit</b>	Fische					nicht durchgängig
<b>Fischaufstiegsanlage</b>						
<b>Beschreibung</b>	Rohrdurchlass					
<b>Mangel / Baulicher Zustand</b>	Schwemmgut beseitigen					
<b>Maßnahmenvor-schlag</b>
