Bauwerksdokumentation	Gewässer : Jeetzebach		Station H-Wert 5881381 R-Wert 3288616		Jeetzebach Blatt 3.	
Gewässerbegehung	Abschnittsnr.: 0,1		bei km 0,017			
Bauwerksname						
BW-Nummer	59148_B01

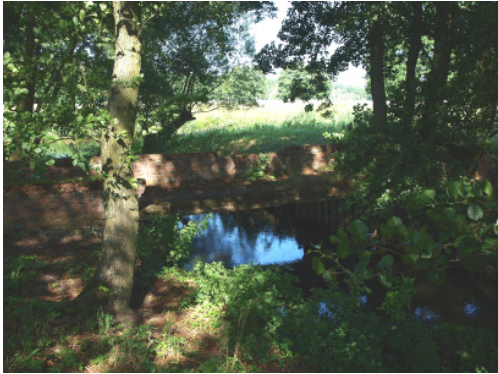
59148_00001_04.JPG				
Bauwerksart	Brücke					
Material	Beton / Ziegel					
Breite [cm]	1100					
Länge [cm]	180					
Durchmesser [mm]	0					
Überdeckung [cm]	0					
Stauhöhe [cm]	0					
Rückstau [ca. m nach oberhalb]	0					
Ökologische Durchgängigkeit	Fische					
Fischaufstiegsanlage						
Beschreibung	Fußgängerbrücke (Rechteckdurchlass)					
Mangel / Baulicher Zustand	Brüstung einseitig abgebrochen; eingeschränkt begehbar					
Maßnahmenvor-schlag

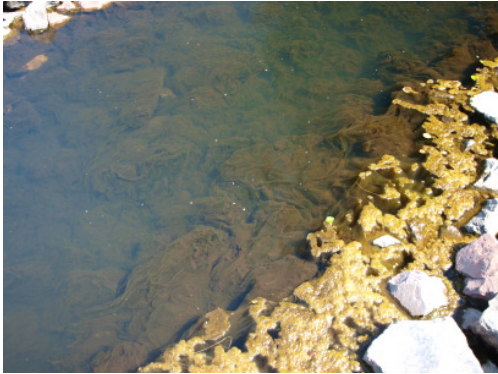
<p style="text-align: center;">59148_00003_02.JPG</p>					
Bauwerksart	Andere							
Material	Feldsteine / Wasse							
Breite [cm]	300							
Länge [cm]	2300							
Durchmesser [mm]	0							
Überdeckung [cm]	0							
Stauhöhe [cm]	0							
Rückstau [ca. m nach oberhalb]	0							
Ökologische Durchgängigkeit	Fische	durchgängig	Wasser-wirbellose	durchgängig	Fischotter	durchgängig		
Fischaufstiegsanlage								
Beschreibung	Steinschüttung Feldstein							
Mangel / Baulicher Zustand	Querschnittsverengung zwischen 2 Bäumen							
Maßnahmenvor-schlag

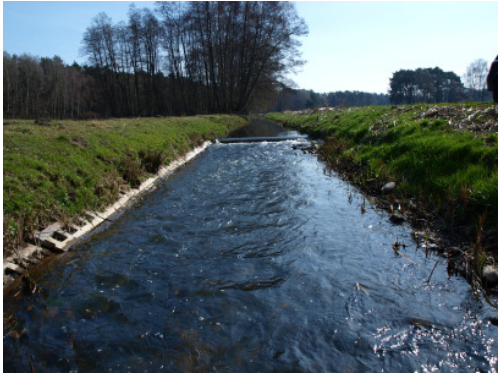
<p>59148_00015_02.JPG</p>			
Bauwerksart	Andere					
Material	Beton / Feldst. / Gl					
Breite [cm]	350					
Länge [cm]	1800					
Durchmesser [mm]	0					
Überdeckung [cm]	0					
Stauhöhe [cm]	15					
Rückstau [ca. m nach oberhalb]	0					
Ökologische Durchgängigkeit	Fische	nicht durchgängig	Wasser-wirbellose	nicht durchgängig	Fischotter	durchgängig
Fischaufstiegsanlage						
Beschreibung	Absturz Gesteinsbruch/ Feldstein					
Mangel / Baulicher Zustand	Steine rausgerissen					
Maßnahmenvor-schlag	Rückbau

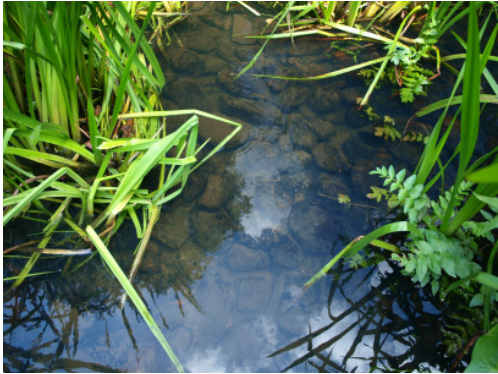
<p>59148_00018_02.JPG</p>				
Bauwerksart	Sohlgleite					
Material	Feldsteine / Wasse					
Breite [cm]	500					
Länge [cm]	2000					
Durchmesser [mm]	0					
Überdeckung [cm]	0					
Stauhöhe [cm]	0					
Rückstau [ca. m nach oberhalb]	0					
Ökologische Durchgängigkeit	Fische	nicht durchgängig	Wasser-wirbellose	durchgängig	Fischotter	durchgängig
Fischaufstiegsanlage						
Beschreibung	Querriegel Feldsteine					
Mangel / Baulicher Zustand	zu hohe Fließgeschwindigkeit, zu flache Überströmung					
Maßnahmenvor-schlag	rechtsseitig Altarm anschließen oder optimieren durch Verlängern im Unterlauf

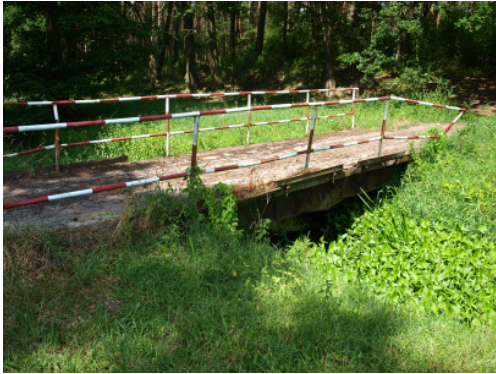
<p style="text-align: center;">59148_00020_02.JPG</p>				
Bauwerksart	Brücke					
Material	Stahl					
Breite [cm]	1000					
Länge [cm]	300					
Durchmesser [mm]	0					
Überdeckung [cm]	0					
Stauhöhe [cm]	0					
Rückstau [ca. m nach oberhalb]	0					
Ökologische Durchgängigkeit	Fische	durchgängig	Wasser-wirbellose	durchgängig	Fischotter	durchgängig
Fischaufstiegsanlage						
Beschreibung	Pontonbrücke (Wirtschaftsweg)					
Mangel / Baulicher Zustand	für schwere Kfz ungeeignet					
Maßnahmenvor-schlag

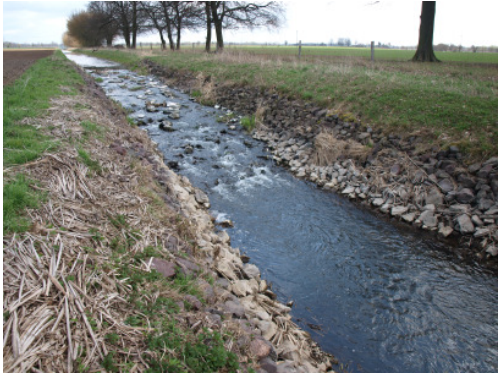
<p style="text-align: center;">59148_00040_02.JPG</p>			
Bauwerksart	Sohlgleite					
Material	Feldst., Wasserba					
Breite [cm]	400					
Länge [cm]	3500					
Durchmesser [mm]	0					
Überdeckung [cm]	0					
Stauhöhe [cm]	70					
Rückstau [ca. m nach oberhalb]	0					
Ökologische Durchgängigkeit	Fische	nicht durchgängig				
Fischaufstiegsanlage						
Beschreibung	Sohlgleite ersetzt Wehr, Wasserbausteine, Feldsteine, Granitblöcke					
Mangel / Baulicher Zustand	Granitblöcke wahllos im Gewässerbett; keine Ruhezone -im unteren Viertel starkes Gefälle					
Maßnahmenvor-schlag	Verlängern im Unterlauf; Querriegel anlegen (ca 8 Stück) und 3-4 m lange Ruhezone

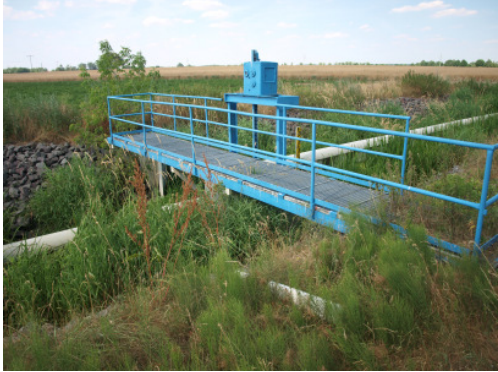
<p style="text-align: center;">59148_00043_02.JPG</p>				
Bauwerksart	Stau mit Umgehun					
Material	Stahl					
Breite [cm]	900					
Länge [cm]	3000					
Durchmesser [mm]	0					
Überdeckung [cm]	0					
Stauhöhe [cm]	82					
Rückstau [ca. m nach oberhalb]	300					
Ökologische Durchgängigkeit	Fische	zeitweise	Wasser-wirbellose	durchgängig	Fischotter	durchgängig (Ufer)
Fischaufstiegsanlage						
Beschreibung	Wehr Uenze II/ Schlitzwehr mit Fischaufstieg rechts					
Mangel / Baulicher Zustand	durch starke Verschmutzung durchgängigkeit für Fische evtl. schwierig					
Maßnahmenvor-schlag

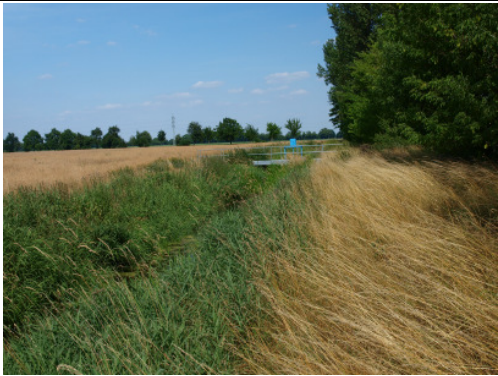
59148_00047_01.JPG				
Bauwerksart	Stau mit Umgehun					
Material	Stahl					
Breite [cm]	900					
Länge [cm]	3000					
Durchmesser [mm]	0					
Überdeckung [cm]	0					
Stauhöhe [cm]	75					
Rückstau [ca. m nach oberhalb]	300					
Ökologische Durchgängigkeit	Fische					zeitweise
Fischaufstiegsanlage						
Beschreibung	Wehr Uenze I/ Schlitzwehr mit rechtseitigem Fischaufstieg					
Mangel / Baulicher Zustand	stark verkrautet					
Maßnahmenvor-schlag	Störsteineim Umgehungsgerinne etwas weiter auseinander legen;

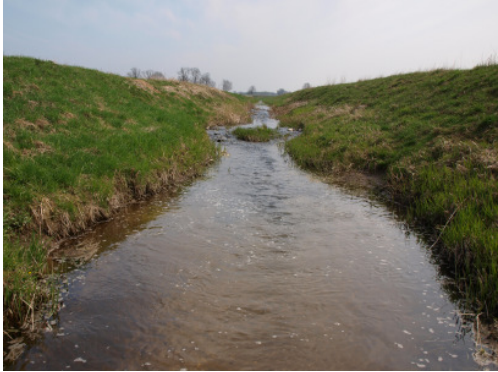
59148_00055_02.JPG				
Bauwerksart	Andere					
Material	Feldsteine					
Breite [cm]	200					
Länge [cm]	5000					
Durchmesser [mm]	0					
Überdeckung [cm]	0					
Stauhöhe [cm]	0					
Rückstau [ca. m nach oberhalb]	0					
Ökologische Durchgängigkeit	Fische	durchgängig	Wasser-wirbellose	durchgängig	Fischotter	durchgängig
Fischaufstiegsanlage						
Beschreibung	Steinschüttung Feldsteine					
Mangel / Baulicher Zustand	für Fische bei Niedrigwasser evtl zu niedrige Bbstürze					
Maßnahmenvor-schlag	evtl Kiesschüttung (Laichplätze)

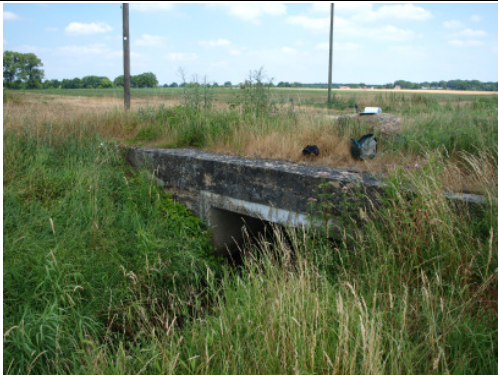
<p style="text-align: center;">59148_00066_03.JPG</p>				
Bauwerksart	Durchlass					
Material	Beton					
Breite [cm]	210					
Länge [cm]	1400					
Durchmesser [mm]	0					
Überdeckung [cm]	0					
Stauhöhe [cm]	0					
Rückstau [ca. m nach oberhalb]	0					
Ökologische Durchgängigkeit	Fische	durchgängig	Wasser-wirbellose	durchgängig	Fischotter	durchgängig (Ufer)
Fischaufstiegsanlage						
Beschreibung	Rechteckdurchlass (landwirtschaftlicher Überweg), SSW Burghagen					
Mangel / Baulicher Zustand	einlaufseite Betonsohle - rechts und links Sand					
Maßnahmenvor-schlag

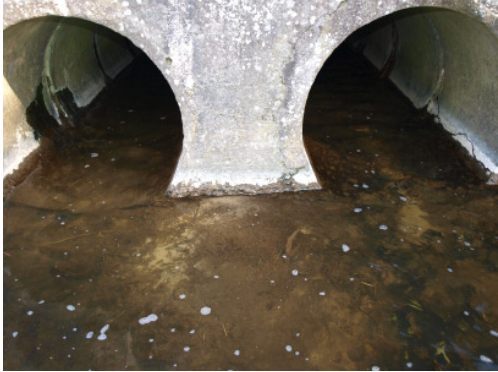
<p style="text-align: center;">59148_00072_05.JPG</p>					
Bauwerksart	Durchlass						
Material	Beton						
Breite [cm]	300						
Länge [cm]	1300						
Durchmesser [mm]	1000						
Überdeckung [cm]	100						
Stauhöhe [cm]	0						
Rückstau [ca. m nach oberhalb]	0						
Ökologische Durchgängigkeit	Fische						
Fischaufstiegsanlage							
Beschreibung	Doppelrohrdurchlass, Burghagen						
Mangel / Baulicher Zustand	fehlendes Sediment; keine Otter-Berme						
Maßnahmenvor-schlag	Austausch gegen Brücke, oder 3 m breites Hamco-Profil

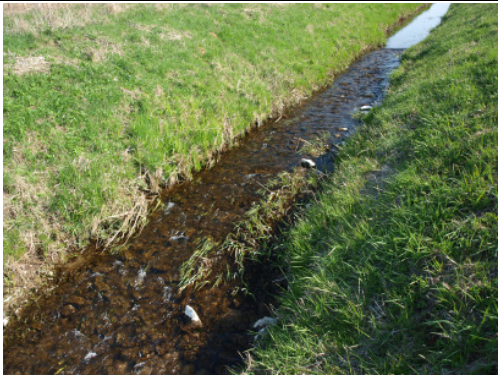
<p>59148_00079_02.JPG</p>				
Bauwerksart	Sohlgleite					
Material	Wasserbausteine (
Breite [cm]	200					
Länge [cm]	2000					
Durchmesser [mm]	0					
Überdeckung [cm]	0					
Stauhöhe [cm]	0					
Rückstau [ca. m nach oberhalb]	0					
Ökologische Durchgängigkeit	Fische					zeitweise
Fischaufstiegsanlage						
Beschreibung	Sohlgleite aus Bruchstein/ Holz, SO Burghagen					
Mangel / Baulicher Zustand	sehr flache Überströmung					
Maßnahmenvor-schlag

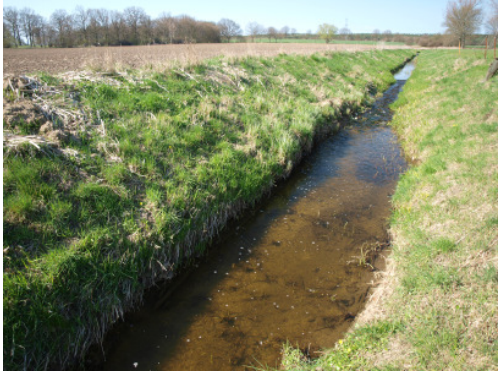
<small>59148_00099_02.JPG</small>			
Bauwerksart	Andere					
Material	Wasserbaust., Glei					
Breite [cm]	0					
Länge [cm]	1700					
Durchmesser [mm]	0					
Überdeckung [cm]	0					
Stauhöhe [cm]	0					
Rückstau [ca. m nach oberhalb]	0					
Ökologische Durchgängigkeit	Fische	zeitweise				
Fischaufstiegsanlage						
Beschreibung	Steinschüttung Wasserbaustein/ Schotter					
Mangel / Baulicher Zustand	Tiefenauskolkung unterhalb; leichte Uferauskolkung beidseitig, z.T. durch Befestigung verhindert					
Maßnahmenvor-schlag

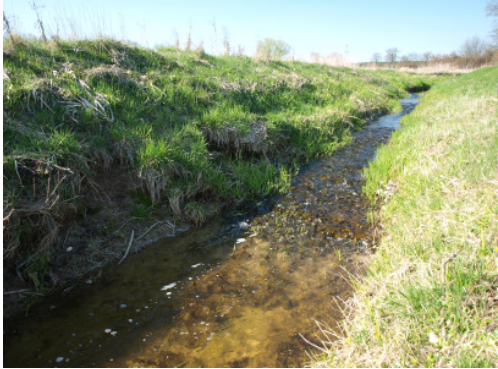
<p>59148_00100_04.JPG</p>				
Bauwerksart	Sohlgleite					
Material	Gleisschotter, Was					
Breite [cm]	150					
Länge [cm]	2400					
Durchmesser [mm]	0					
Überdeckung [cm]	0					
Stauhöhe [cm]	0					
Rückstau [ca. m nach oberhalb]	0					
Ökologische Durchgängigkeit	Fische	zeitweise	Wasser-wirbellose	durchgängig	Fischotter	durchgängig
Fischaufstiegsanlage						
Beschreibung	Sohlgleite aus Schotter					
Mangel / Baulicher Zustand	temporal sehr hohe Fließgeschwindigkeit					
Maßnahmenvor-schlag

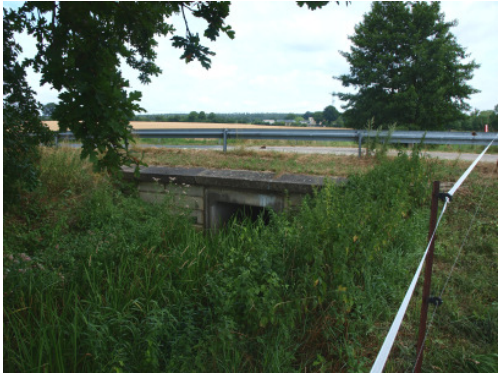
<p style="text-align: center;">59148_00102_03.JPG</p>				
Bauwerksart	Durchlass					
Material	Beton					
Breite [cm]	180					
Länge [cm]	600					
Durchmesser [mm]	0					
Überdeckung [cm]	0					
Stauhöhe [cm]	0					
Rückstau [ca. m nach oberhalb]	0					
Ökologische Durchgängigkeit	Fische	durchgängig	Wasser-wirbellose	durchgängig	Fischotter	nicht durchgängig
Fischaufstiegsanlage						
Beschreibung	Rechteckdurchlass (Straßenbrücke)					
Mangel / Baulicher Zustand	keine Otterberme (aber wenig Kfz-Verkehr)					
Maßnahmenvor-schlag	Otterberme rechtsseitig aus Wasserbausteinen 0,5 m breit Anschütten

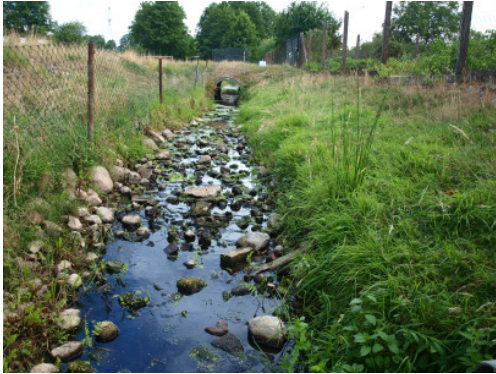
<p style="text-align: center;">59148_00105_02.JPG</p>				
Bauwerksart	Durchlass					
Material	Beton					
Breite [cm]	0					
Länge [cm]	1000					
Durchmesser [mm]	1200					
Überdeckung [cm]	50					
Stauhöhe [cm]	0					
Rückstau [ca. m nach oberhalb]	0					
Ökologische Durchgängigkeit	Fische	durchgängig	Wasser-wirbellose	nicht durchgängig	Fischotter	durchgängig
Fischaufstiegsanlage						
Beschreibung	Rohrdurchlass (landwirtschaftlicher Überweg)					
Mangel / Baulicher Zustand	unterhalb scharfkantige Steinschüttung, zu wenig Kies, Wasserstand 3-5 cm					
Maßnahmenvor-schlag	Wenn nicht benötigt Rückbau (rechts Weide, links Garten/Obstwiese)

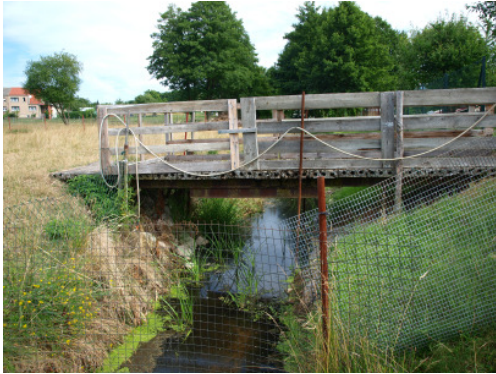
<p>59148_00105_03.JPG</p>				
Bauwerksart	Brücke					
Material	Beton / Stahlträger					
Breite [cm]	500					
Länge [cm]	130					
Durchmesser [mm]	0					
Überdeckung [cm]	0					
Stauhöhe [cm]	0					
Rückstau [ca. m nach oberhalb]	0					
Ökologische Durchgängigkeit	Fische	durchgängig	Wasser-wirbellose	durchgängig	Fischotter	durchgängig
Fischaufstiegsanlage						
Beschreibung	Fußgängerbrücke					
Mangel / Baulicher Zustand						
Maßnahmenvor-schlag	scharfkantige Steine austauschen

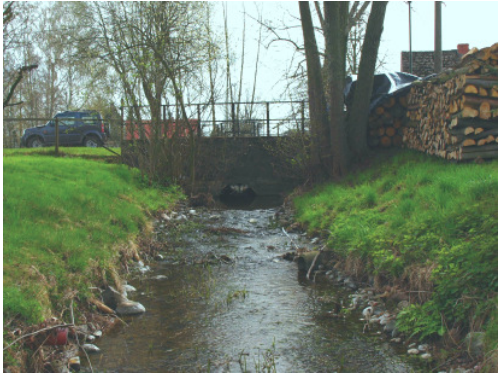
<p style="text-align: center;">59148_00106_04.JPG</p>					
Bauwerksart	Durchlass						
Material	Beton						
Breite [cm]	600						
Länge [cm]	1300						
Durchmesser [mm]	120						
Überdeckung [cm]	150						
Stauhöhe [cm]	0						
Rückstau [ca. m nach oberhalb]	0						
Ökologische Durchgängigkeit	Fische						
Fischaufstiegsanlage							
Beschreibung	Rohrdurchlass						
Mangel / Baulicher Zustand	kein Durchgang für Fischotter; Steinschüttung unterhalb verkrautet => entfernen;						
Maßnahmenvor-schlag	2,5 m breites Hamco-Profil mit Otterberme rechts

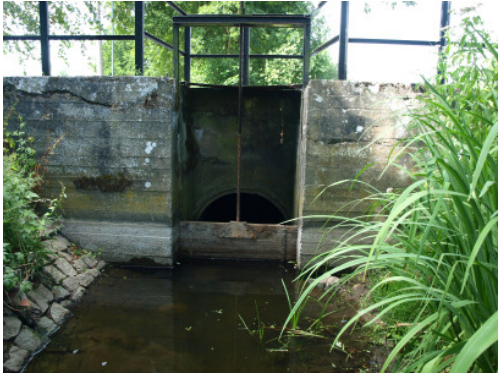
<p>59148_00106_05.JPG</p>				
Bauwerksart	Stau					
Material	Stahl / Beton					
Breite [cm]	600					
Länge [cm]	100					
Durchmesser [mm]	0					
Überdeckung [cm]	0					
Stauhöhe [cm]	40					
Rückstau [ca. m nach oberhalb]	400					
Ökologische Durchgängigkeit	Fische	nicht durchgängig	Wasser-wirbellose	nicht durchgängig	Fischotter	nicht durchgängig
Fischaufstiegsanlage						
Beschreibung	Stau "Neustrelitz"/ Schlitzwehr					
Mangel / Baulicher Zustand	kein Durchlass; verrostet					
Maßnahmenvor-schlag	Rückbau und durch Sohlgleite mit Stützschwelle ersetzen; Hochwasser-Retentionsbecken oberhalb Groß Gottschow

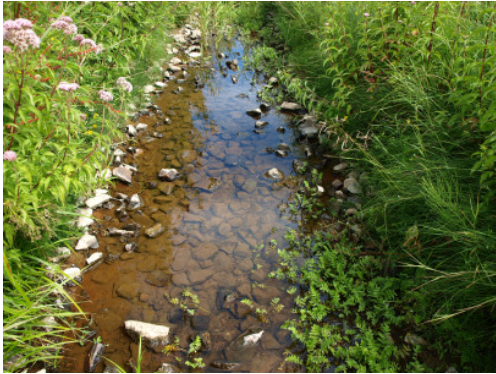
<p>59148_00112_02.JPG</p>				
Bauwerksart	Andere					
Material	Schotter					
Breite [cm]	250					
Länge [cm]	2500					
Durchmesser [mm]	0					
Überdeckung [cm]	0					
Stauhöhe [cm]	0					
Rückstau [ca. m nach oberhalb]	0					
Ökologische Durchgängigkeit	Fische	zeitweise	Wasser-wirbellose	durchgängig	Fischotter	durchgängig
Fischaufstiegsanlage						
Beschreibung	Schotterbett					
Mangel / Baulicher Zustand	für Fische zeitweilig nicht passierbar					
Maßnahmenvor-schlag

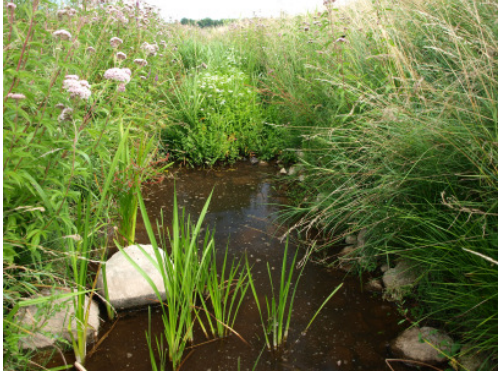
<p>59148_00118_02.JPG</p>				
Bauwerksart	Andere					
Material	Feldsteine / Gleiss					
Breite [cm]	200					
Länge [cm]	2000					
Durchmesser [mm]	0					
Überdeckung [cm]	0					
Stauhöhe [cm]	0					
Rückstau [ca. m nach oberhalb]	0					
Ökologische Durchgängigkeit	Fische	zeitweise	Wasser-wirbellose	durchgängig	Fischotter	durchgängig
Fischaufstiegsanlage						
Beschreibung	Steinschüttung Gleisschotter/ Feldstein, östlich Groß Gottschow					
Mangel / Baulicher Zustand	unteres Drittel flache Überströmung					
Maßnahmenvor-schlag	verlängern im Unterlauf um ca. 10 m

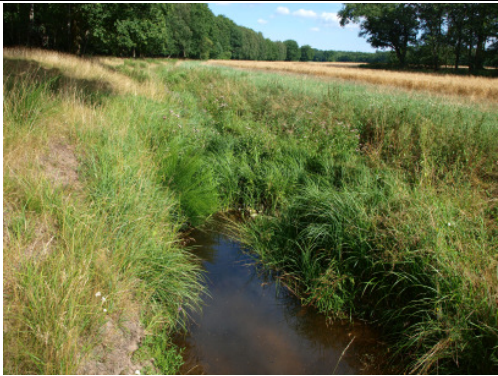
<small>59148_00126_02.JPG</small>			
Bauwerksart	Andere					
Material	Gleisschotter / Fel					
Breite [cm]	200					
Länge [cm]	1400					
Durchmesser [mm]	0					
Überdeckung [cm]	0					
Stauhöhe [cm]	0					
Rückstau [ca. m nach oberhalb]	0					
Ökologische Durchgängigkeit	Fische	nicht durchgängig				
Fischaufstiegsanlage						
Beschreibung	Steinschüttung Gleisschotter/ Feldstein					
Mangel / Baulicher Zustand						
Maßnahmenvor-schlag	verlängern, Querriegel aus Feldstein, Schotter austausch

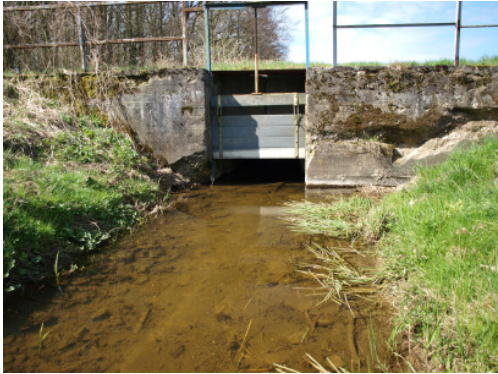
<p style="text-align: center;">59148_00137_03.JPG</p>				
Bauwerksart	Stau					
Material	Stahl / Holz / Beton					
Breite [cm]	140					
Länge [cm]	100					
Durchmesser [mm]	0					
Überdeckung [cm]	0					
Stauhöhe [cm]	0					
Rückstau [ca. m nach oberhalb]	0					
Ökologische Durchgängigkeit	Fische	zeitweise	Wasser-wirbellose	zeitweise	Fischotter	durchgängig (Ufer)
Fischaufstiegsanlage						
Beschreibung	Stau "Neustrelitz"/ Jalousiewehr, nördlich Krampfer					
Mangel / Baulicher Zustand	variable Absturzhöhe					
Maßnahmenvor-schlag	Rückbau und Ersatz durch Stützschwelle

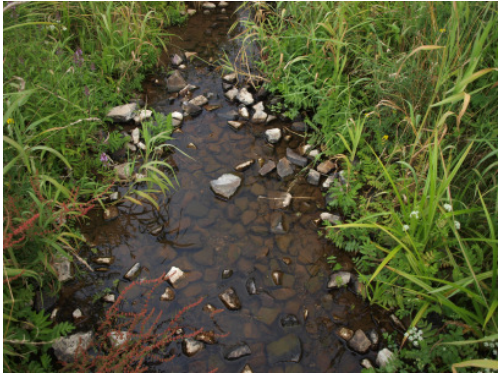
<p style="text-align: center;">59148_00141_02.JPG</p>				
Bauwerksart	Andere					
Material	Gleisschotter / Fel					
Breite [cm]	200					
Länge [cm]	1800					
Durchmesser [mm]	0					
Überdeckung [cm]	0					
Stauhöhe [cm]	0					
Rückstau [ca. m nach oberhalb]	0					
Ökologische Durchgängigkeit	Fische	nicht durchgängig	Wasser-wirbellose	durchgängig	Fischotter	durchgängig
Fischaufstiegsanlage						
Beschreibung	Steinschüttung Gleisschotter/ Feldstein					
Mangel / Baulicher Zustand	hohe Fließgeschwindigkeit; flache Überströmung					
Maßnahmenvor-schlag

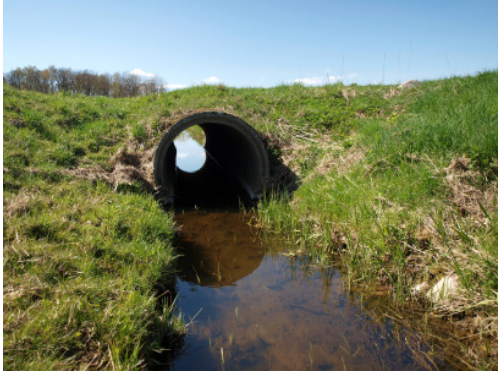
<p>59148_00142_02.JPG</p>				
Bauwerksart	Durchlass					
Material	Beton					
Breite [cm]	0					
Länge [cm]	1000					
Durchmesser [mm]	1200					
Überdeckung [cm]	50					
Stauhöhe [cm]	0					
Rückstau [ca. m nach oberhalb]	0					
Ökologische Durchgängigkeit	Fische	durchgängig	Wasser-wirbellose	nicht durchgängig	Fischotter	durchgängig
Fischaufstiegsanlage						
Beschreibung	Rohrdurchlass (landwirtschaftlicher Überweg)					
Mangel / Baulicher Zustand	etwas zu hoch eingebaut; bei Hochwasser starke Strömung im Rohrdurchlass, Auskolkung unterhalb					
Maßnahmenvor-schlag	Durchlass tiefer setzen - Sediment einbringen

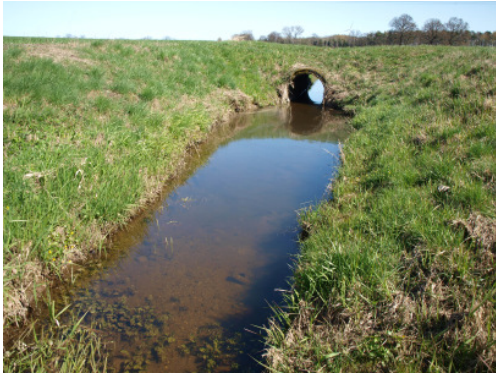
59148_00143_02.JPG				
Bauwerksart	Durchlass					
Material	Beton					
Breite [cm]	0					
Länge [cm]	800					
Durchmesser [mm]	1200					
Überdeckung [cm]	70					
Stauhöhe [cm]	0					
Rückstau [ca. m nach oberhalb]	0					
Ökologische Durchgängigkeit	Fische					durchgängig
Fischaufstiegsanlage						
Beschreibung	Rohrdurchlass (landwirtschaftlicher Überweg)					
Mangel / Baulicher Zustand	kein Sediment					
Maßnahmenvor-schlag	Kies/Substrat einbringen

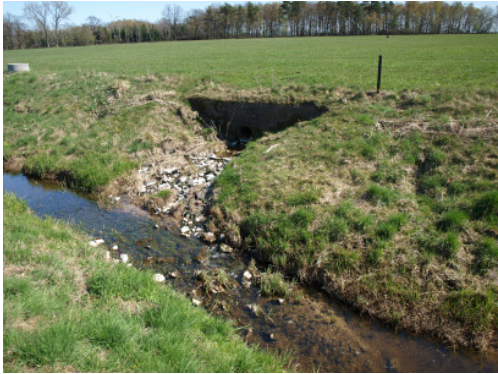
Bauwerksart	Sohlgleite							
Material	Feldsteine							
Breite [cm]	220							
Länge [cm]	300							
Durchmesser [mm]	0							
Überdeckung [cm]	0							
Stauhöhe [cm]	0							
Rückstau [ca. m nach oberhalb]	0							
							59148_00146_02.JPG	
Ökologische Durchgängigkeit	Fische	durchgängig	Wasser-wirbellose	durchgängig	Fischotter	durchgängig		
Fischaufstiegsanlage								
Beschreibung	Sohlgleite aus Feldstein an Einleitung links							
Mangel / Baulicher Zustand	kleine Abstürze (10 cm); keine Ruhezone							
Maßnahmenvor-schlag

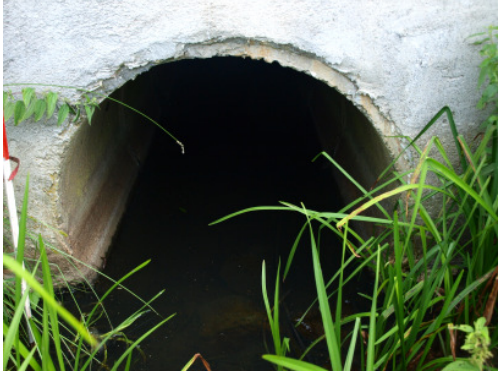
59148_00159_03.JPG				
Bauwerksart	Durchlass					
Material	Beton					
Breite [cm]	900					
Länge [cm]	1400					
Durchmesser [mm]	120					
Überdeckung [cm]	180					
Stauhöhe [cm]	0					
Rückstau [ca. m nach oberhalb]	0					
Ökologische Durchgängigkeit	Fische					
Fischaufstiegsanlage						
Beschreibung	Rohrdurchlass L101 zwischen Krampfer und Groß Pankow					
Mangel / Baulicher Zustand	kein Durchlass für Fischotter					
Maßnahmenvor-schlag	Berme einbauen

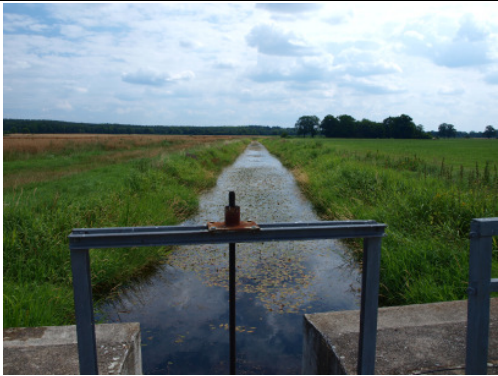
59148_00159_04.JPG				
Bauwerksart	Stau					
Material	Stahl / Holz / Beton					
Breite [cm]	130					
Länge [cm]	200					
Durchmesser [mm]	0					
Überdeckung [cm]	180					
Stauhöhe [cm]	150					
Rückstau [ca. m nach oberhalb]	200					
Ökologische Durchgängigkeit	Fische	nicht durchgängig	Wasser-wirbellose	nicht durchgängig	Fischotter	nicht durchgängig
Fischaufstiegsanlage						
Beschreibung	Stau "Neustrelitz"/ Jalousiewehr, an Rohrdurchlass zwischen Krampfer und Groß Pankow					
Mangel / Baulicher Zustand						
Maßnahmenvor-schlag	Rückbauund Ersatz durch Stützschwelle und nachfolgender Sohlgleite

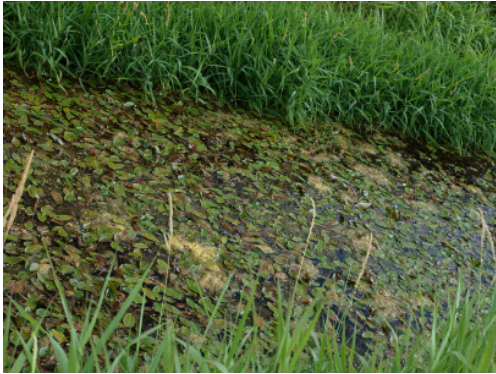
<p style="text-align: center;">59148_00165_02.JPG</p>				
Bauwerksart	Andere					
Material	Schotter, Feldstein					
Breite [cm]	1500					
Länge [cm]	14000					
Durchmesser [mm]	0					
Überdeckung [cm]	0					
Stauhöhe [cm]	0					
Rückstau [ca. m nach oberhalb]	50					
Ökologische Durchgängigkeit	Fische	zeitweise	Wasser-wirbellose	durchgängig	Fischotter	durchgängig
Fischaufstiegsanlage						
Beschreibung	Steinschüttung Schotter/ Feldstein					
Mangel / Baulicher Zustand						
Maßnahmenvor-schlag	erhöhung des Kiesanteils

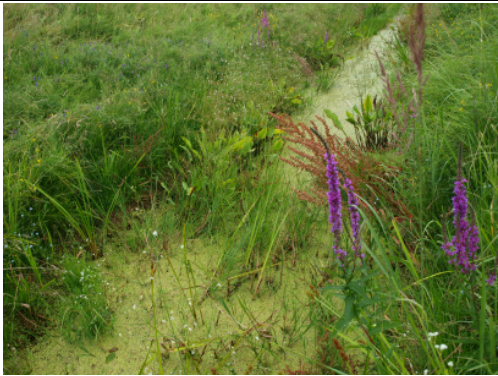
59148_00168_03.JPG				
Bauwerksart	Andere					
Material	Schotter / Gesteins					
Breite [cm]	1400					
Länge [cm]	7000					
Durchmesser [mm]	0					
Überdeckung [cm]	0					
Stauhöhe [cm]	0					
Rückstau [ca. m nach oberhalb]	50					
Ökologische Durchgängigkeit	Fische	zeitweise	Wasser-wirbellose	durchgängig	Fischotter	durchgängig
Fischaufstiegsanlage						
Beschreibung	Steinschüttung Gesteinsbruch					
Mangel / Baulicher Zustand	zu flach für Fische					
Maßnahmenvor-schlag	einseitig Steine umsetzen um tiefere Wanderbereiche zu schaffen

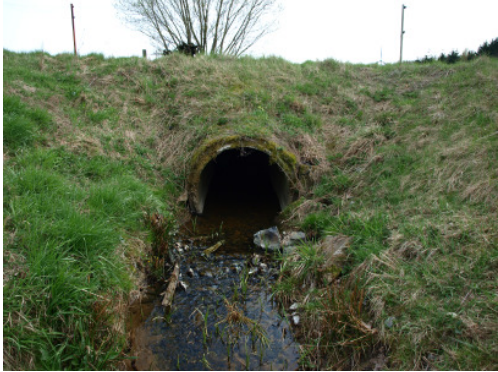
59148_00170_04.JPG			
Bauwerksart	Durchlass					
Material	Beton / Gleisschott					
Breite [cm]	100					
Länge [cm]	1700					
Durchmesser [mm]	100					
Überdeckung [cm]	0					
Stauhöhe [cm]	0					
Rückstau [ca. m nach oberhalb]	0					
Ökologische Durchgängigkeit	Fische	zeitweise				
Fischaufstiegsanlage						
Beschreibung	Rohrdurchlass (landwirtschaftlicher Überweg)					
Mangel / Baulicher Zustand						
Maßnahmenvor-schlag	Rückbau als Furt, Entfernung scharfkantiger Steine

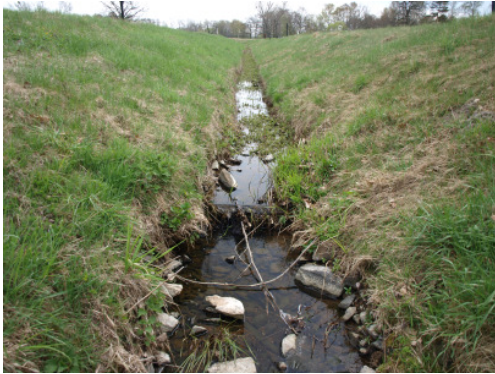
<p>59148_00174_04.JPG</p>				
Bauwerksart	Andere					
Material	Holz / Fledsteine /					
Breite [cm]	150					
Länge [cm]	2300					
Durchmesser [mm]	0					
Überdeckung [cm]	0					
Stauhöhe [cm]	0					
Rückstau [ca. m nach oberhalb]	0					
Ökologische Durchgängigkeit	Fische	nicht durchgängig	Wasser-wirbellose	nicht durchgängig	Fischotter	durchgängig
Fischaufstiegsanlage						
Beschreibung	Absturz Gleisschotter/ Feldstein					
Mangel / Baulicher Zustand	kein Durchlass bei Mittelwasser für Fische					
Maßnahmenvor-schlag	Holzbohle entfernen und Sohlgefälle mit Steinschüttung ausgleichen

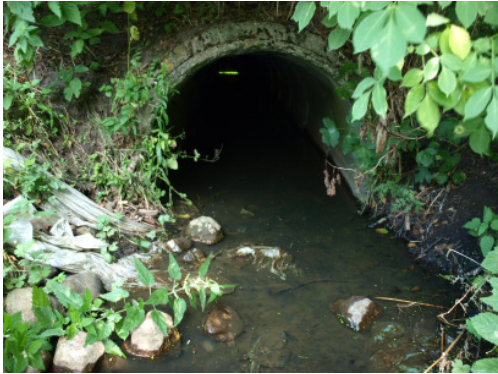
59148_00179_03.JPG			
Bauwerksart	Durchlass					
Material	Beton					
Breite [cm]	0					
Länge [cm]	1800					
Durchmesser [mm]	1000					
Überdeckung [cm]	100					
Stauhöhe [cm]	0					
Rückstau [ca. m nach oberhalb]	0					
Ökologische Durchgängigkeit	Fische	durchgängig				
Fischaufstiegsanlage						
Beschreibung	Rohrdurchlass (landwirtschaftlicher Überweg)					
Mangel / Baulicher Zustand	Plastikplane					
Maßnahmenvor-schlag	Plastikplane entfernen

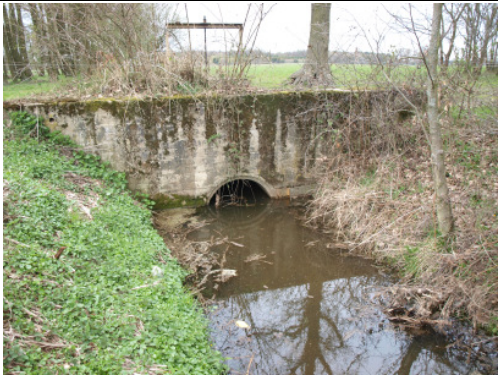
<p style="text-align: center;">59148_00179_04.JPG</p>				
Bauwerksart	Stau					
Material	Holz / Stahl / Beton					
Breite [cm]	140					
Länge [cm]	120					
Durchmesser [mm]	0					
Überdeckung [cm]	0					
Stauhöhe [cm]	40					
Rückstau [ca. m nach oberhalb]	200					
Ökologische Durchgängigkeit	Fische	nicht durchgängig	Wasser-wirbellose	nicht durchgängig	Fischotter	durchgängig (Ufer)
Fischaufstiegsanlage						
Beschreibung	Spindelstau					
Mangel / Baulicher Zustand	unterhalb kaum Wasser im Gerinne					
Maßnahmenvor-schlag	Rückbau
