**Gewässerentwicklungskonzept (GEK)
für das Teileinzugsgebiet
Nuthe (Nuth_Nuthe_89)**

**PAK-Sitzung zur Defizitanalyse
(Bereich Mitte)**

18.03.2010, Luckenwalde

biota – Institut für ökologische Forschung und Planung GmbH
18246 Bützow, Nebelring 15
www.institut-biota.de

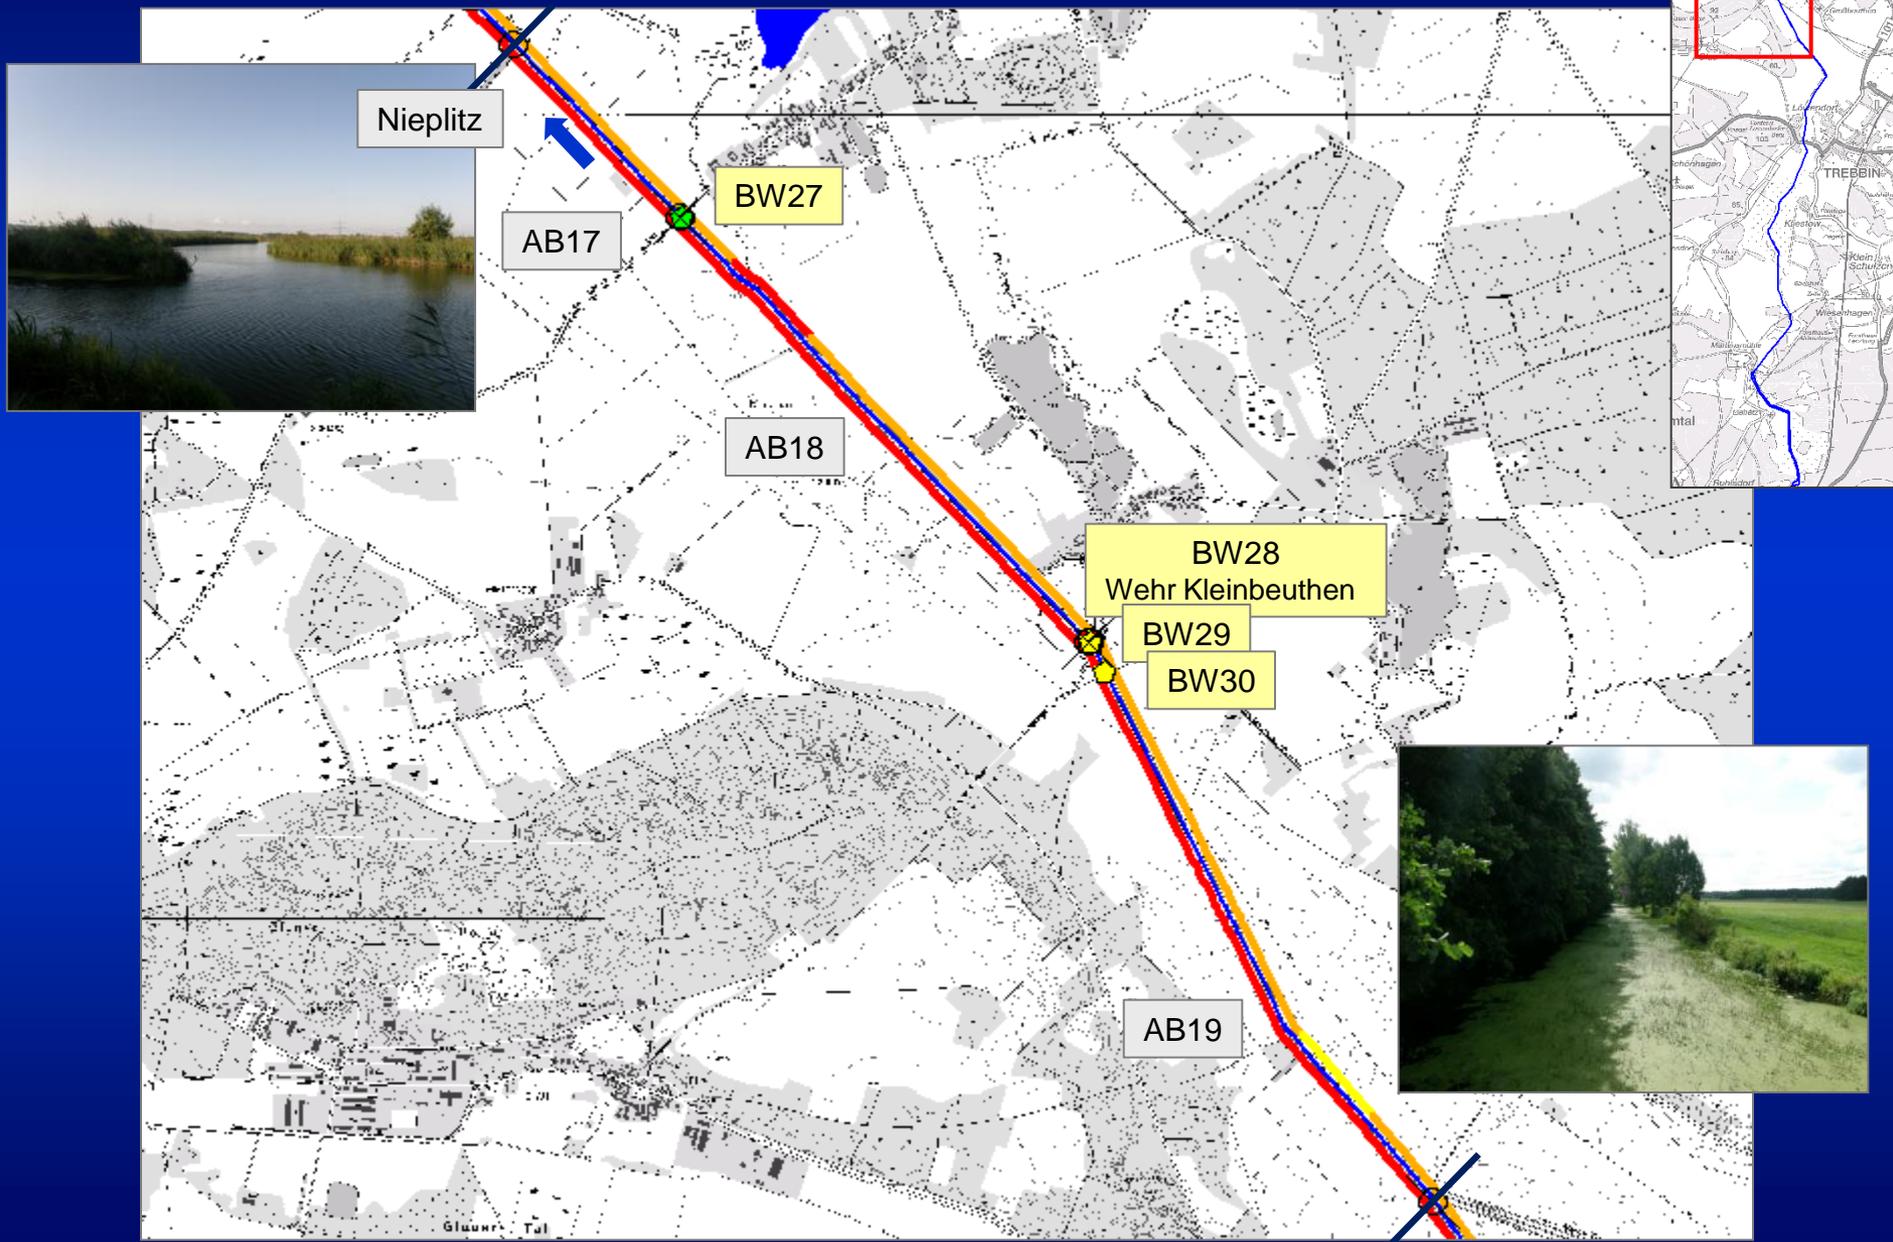
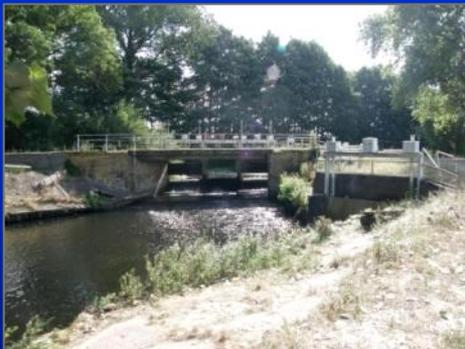
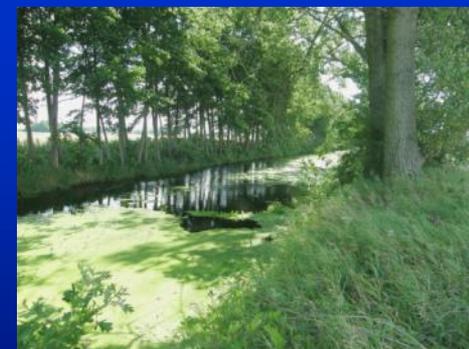
Nuthe, DE584_0_34470, Abschnitte AB17-AB19

Abschnitt	Hydromorphologische Qualitätskomponente			Biologische QK				Chem-ph QK
	Morphologie	DGK	Wasserhaushalt	MAK	MZB	Pp	Fi	
AB17 - AB19	überwiegend GK 4 Verwallung beidseits, geradlinig eingetieft, keine Eigendynamik, Gewässerrandstreifen nicht vorhanden, nur Bewirtschaftungs- bereich, Grünland- und Ackernutzung, Uferverbau	Wehr Kleinbeuthen (BW28)	HZK 5	4 (AB19)	4 (AB19)	U	4	3
Defizit	-2	nein	-3	-2	-2	U	-2	-1

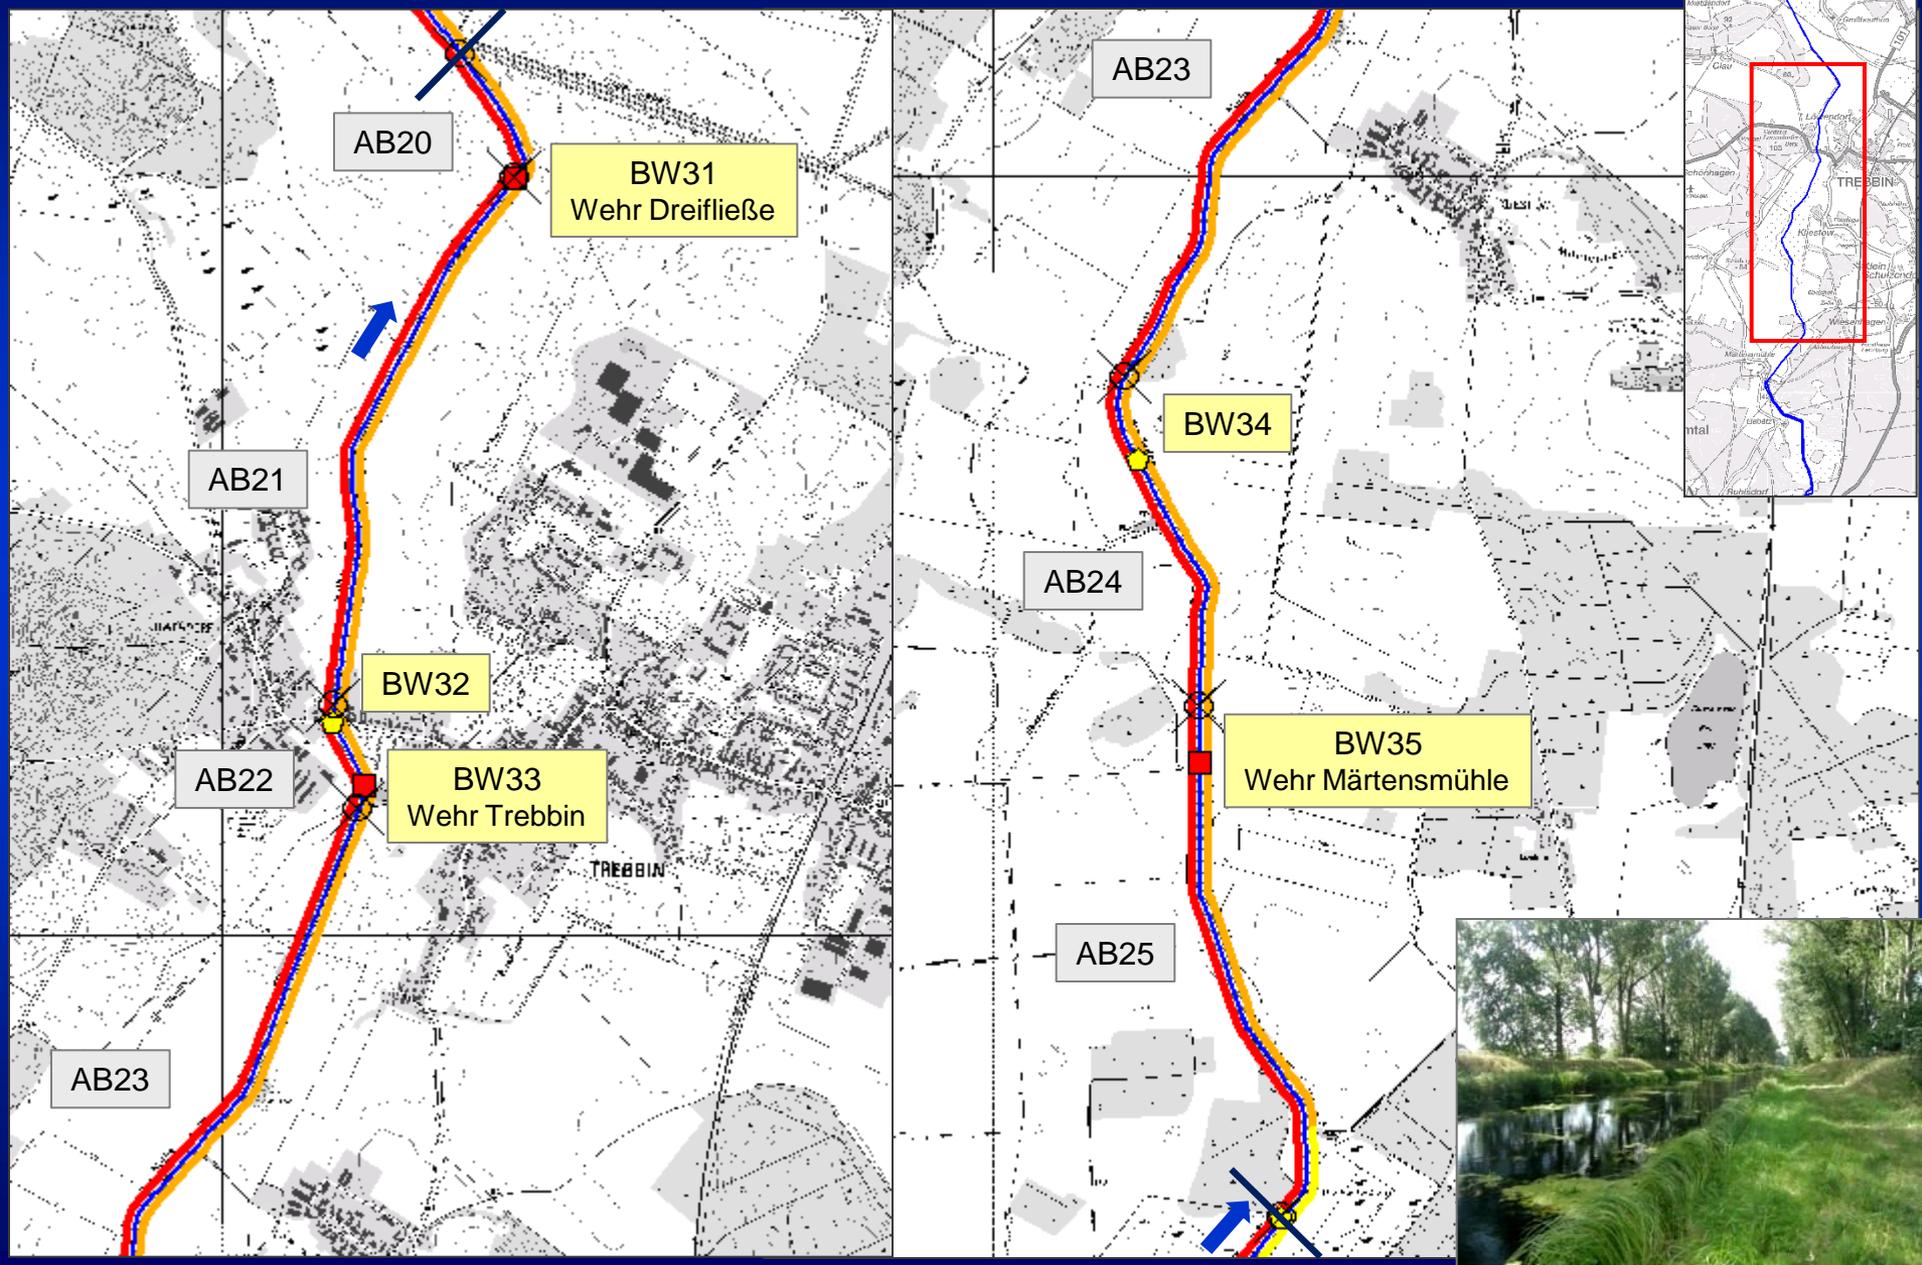
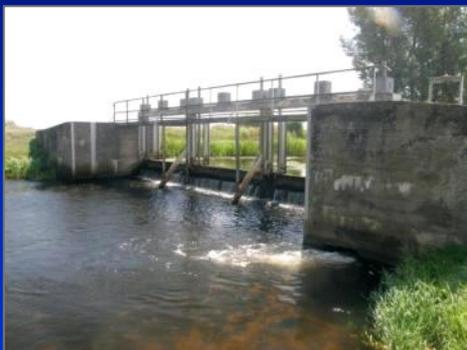
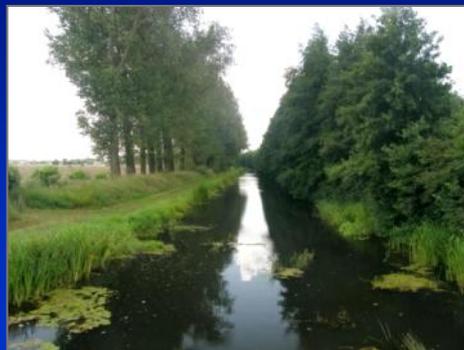
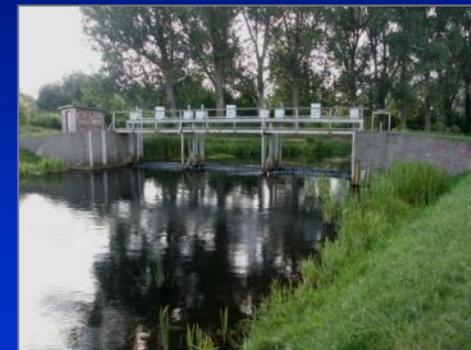
Nuthe, DE584_0_34470, Abschnitte AB20-AB25

Abschnitt	Hydromorphologische Qualitätskomponente			Biologische QK				Chem-ph QK
	Morphologie	DGK	Wasserhaushalt	MAK	MZB	Pp	Fi	
AB20 - AB25	GK 4 Verwallung beidseits (Höhe zw. 1,5 und 2,5m), geradliniger ausgebauter Verlauf, überwiegend Grünlandnutzung (Ortslage Trebbin), Uferverbau (Steinschüttung)	Wehr Dreifließe (BW31), Wehr Trebbin (BW33), Wehr Märtensmühle (BW35)	HZK 5	4 (AB20, AB23 und AB24)	4 (AB20, AB23 und AB24)	U	4 (AB20 bis 23) 3 (AB24 bis 25)	3
Defizit	-2	nein	-3	-2	-2	U	-2	-1

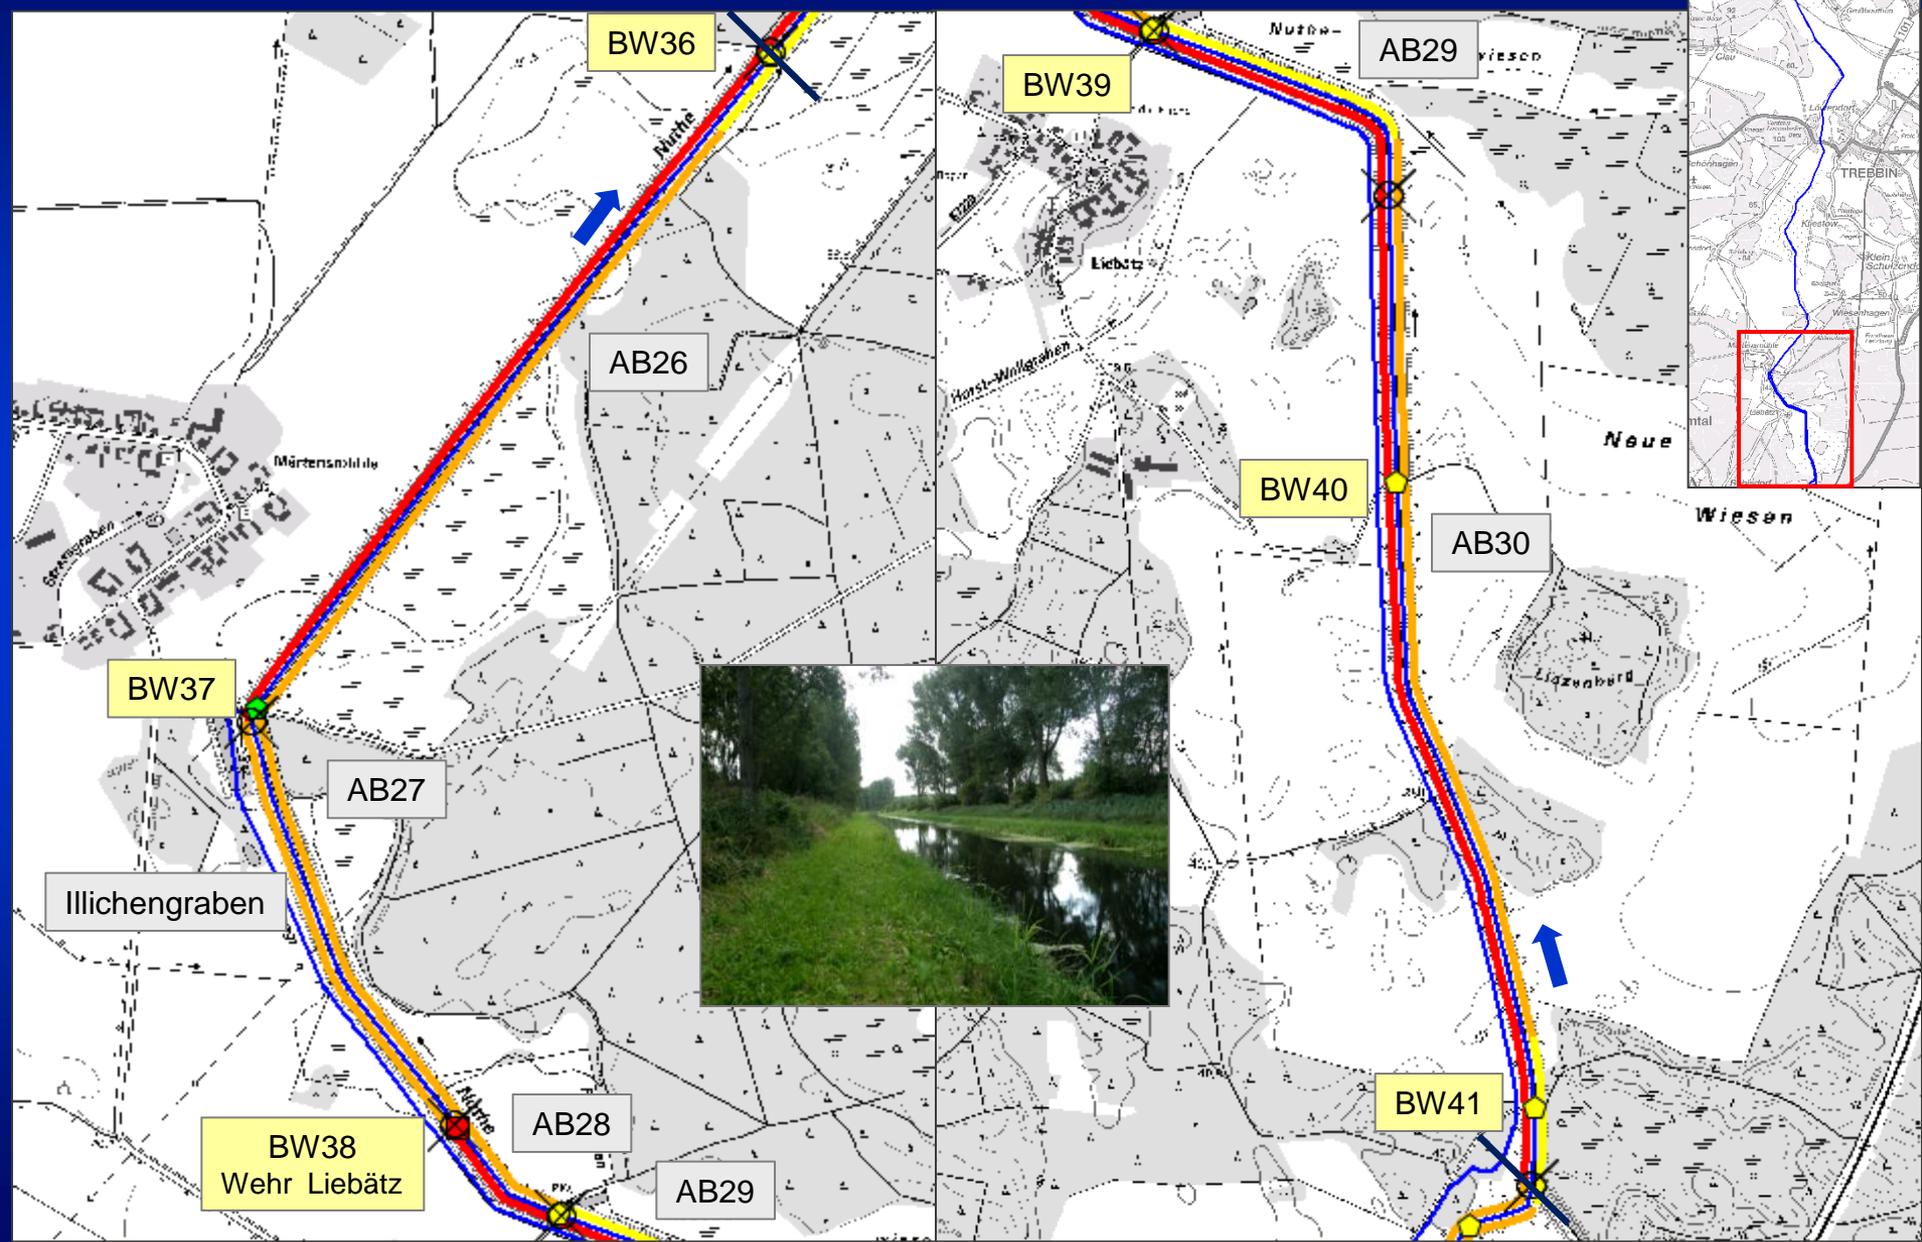
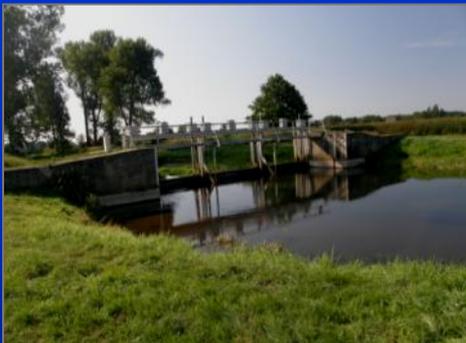
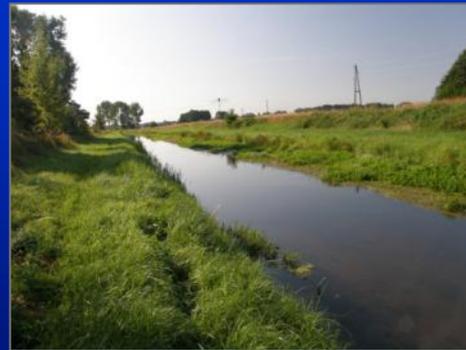
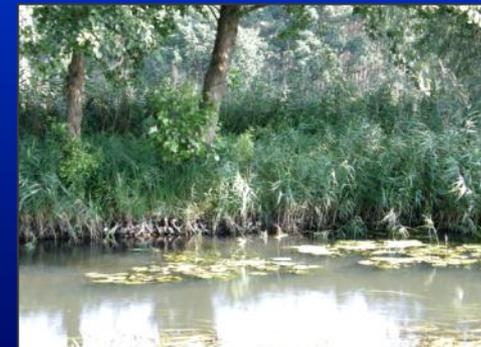
Nuthe, DE584_0_34470, Abschnitte AB26-AB30

Abschnitt	Hydromorphologische Qualitätskomponente			Biologische QK				Chem-ph QK
	Morphologie	DGK	Wasserhaushalt	MAK	MZB	Pp	Fi	
AB26 - AB30	überwiegend GK 4 Verwallung beid- bzw. einseitig, begradigt und eingetieft, hauptsächlich Grünlandnutzung, Uferverbau (Steinschüttung)	Wehr Liebätz (BW38)	HZK 5	U	U	U	3	3
Defizit	-2	nein	-3	U	U	U	-1	-1

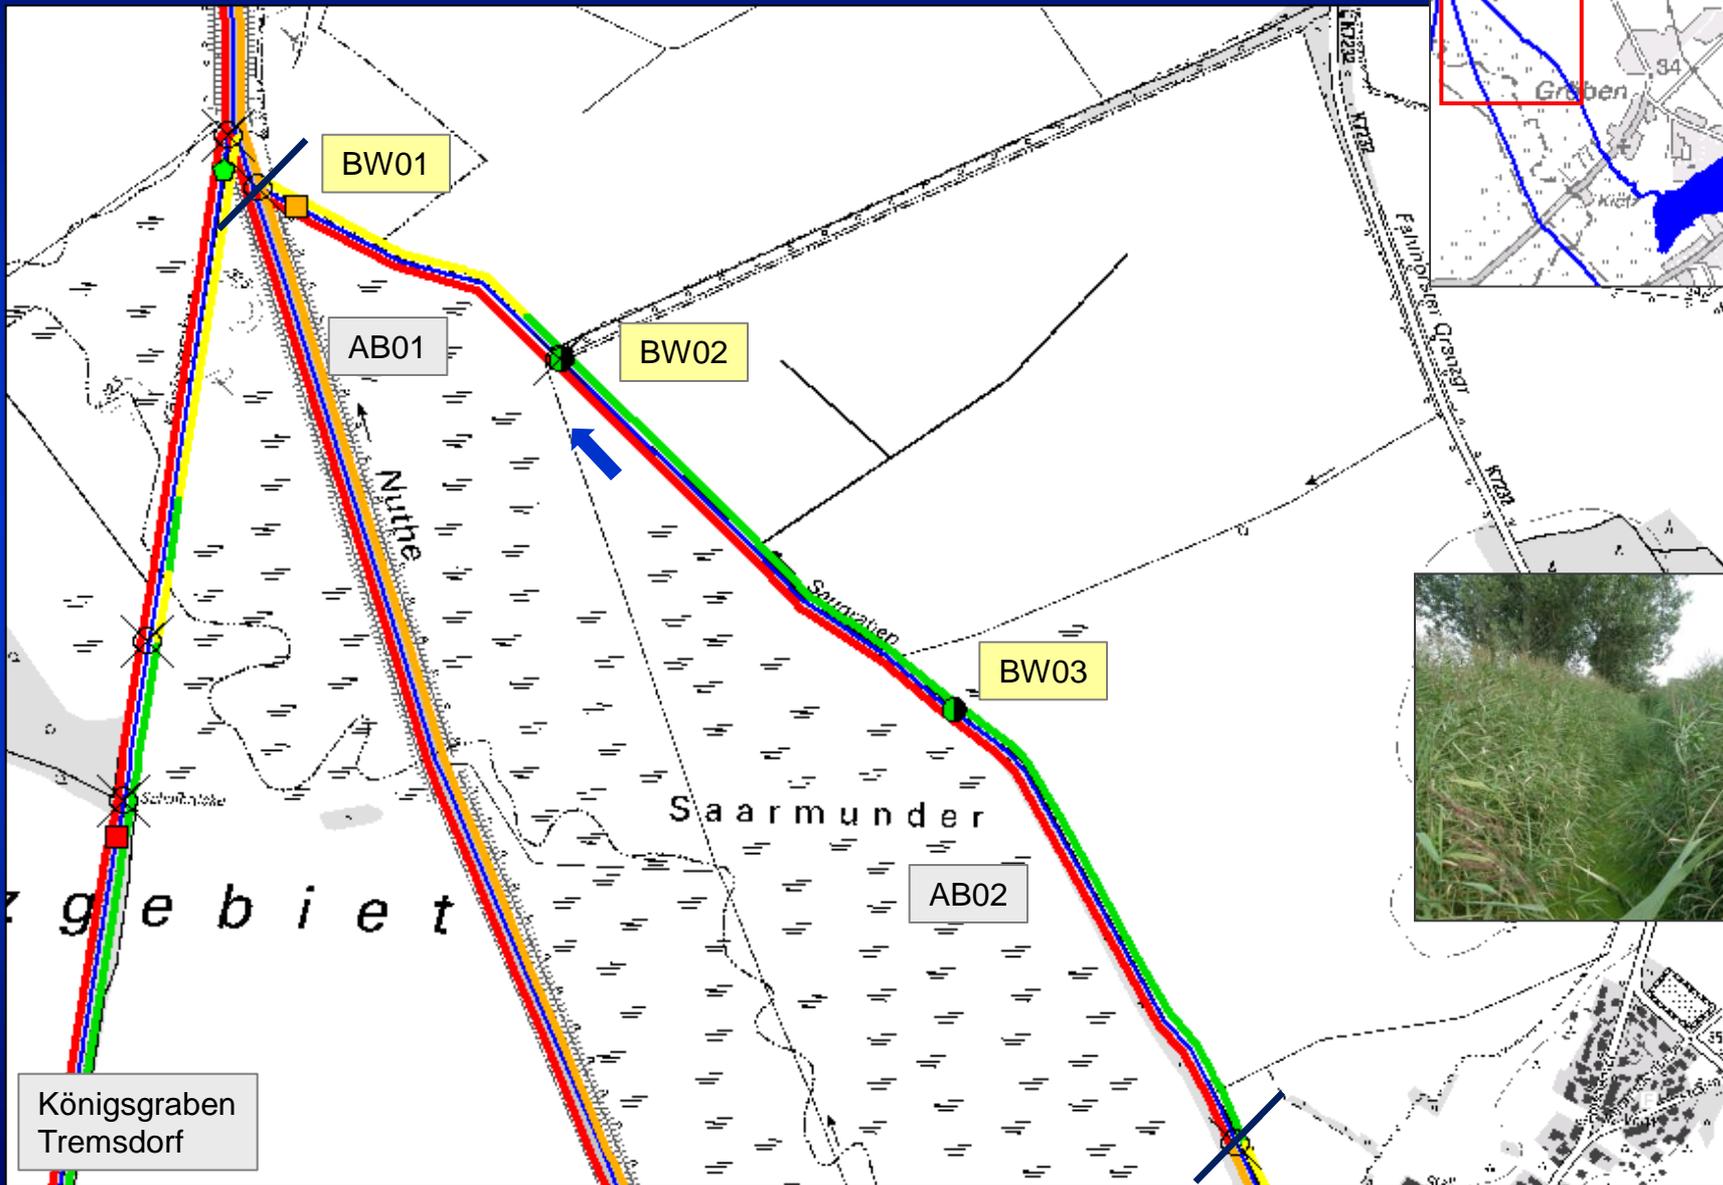
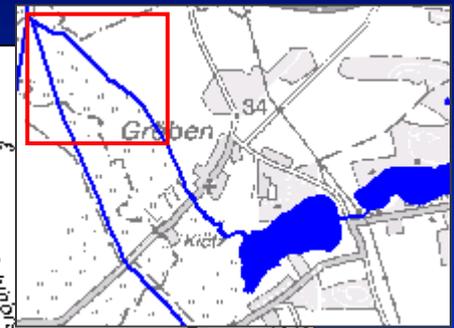
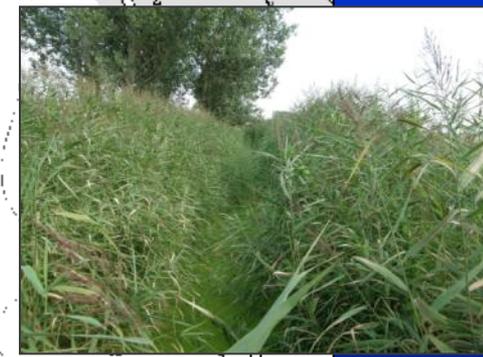
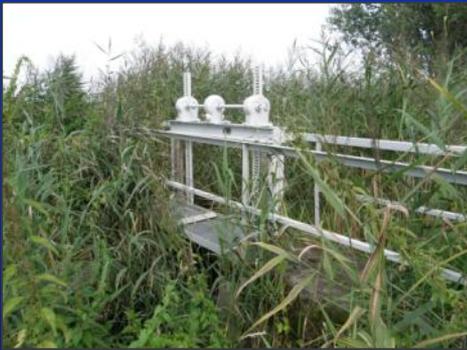
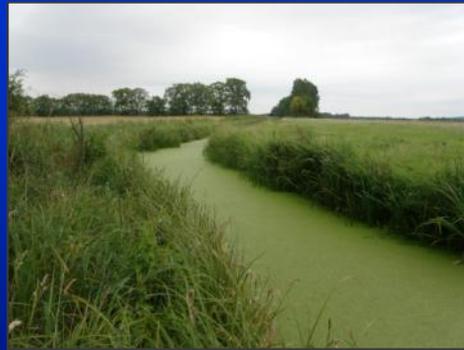
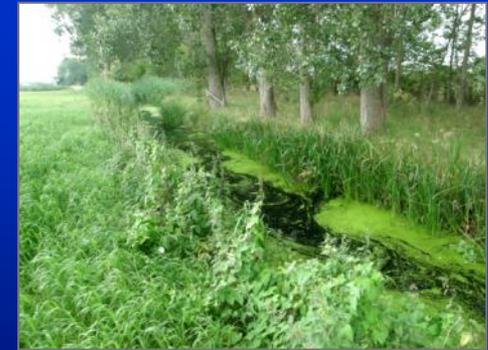
Gröbener Fließ, DE58492_0_4089, Abschnitte AB01-AB02

Abschnitt	Hydromorphologische Qualitätskomponente			Biologische QK				Chem-ph QK
	Morphologie	DGK	Wasserhaushalt	MAK	MZB	Pp	Fi	
AB01 - AB02	hauptsächlich GK 2 geradlinig trapezförmiges Gerinnebett, einseitiger Randstreifen, Grünlandnutzung im NSG "Nuthe-Nieplitz- Niederung"	Einfachschütz (BW01) unter Stauregime	HZK 5	U	U	U	U	U
Defizit	0	zeitweise	-3	U	U	U	U	U

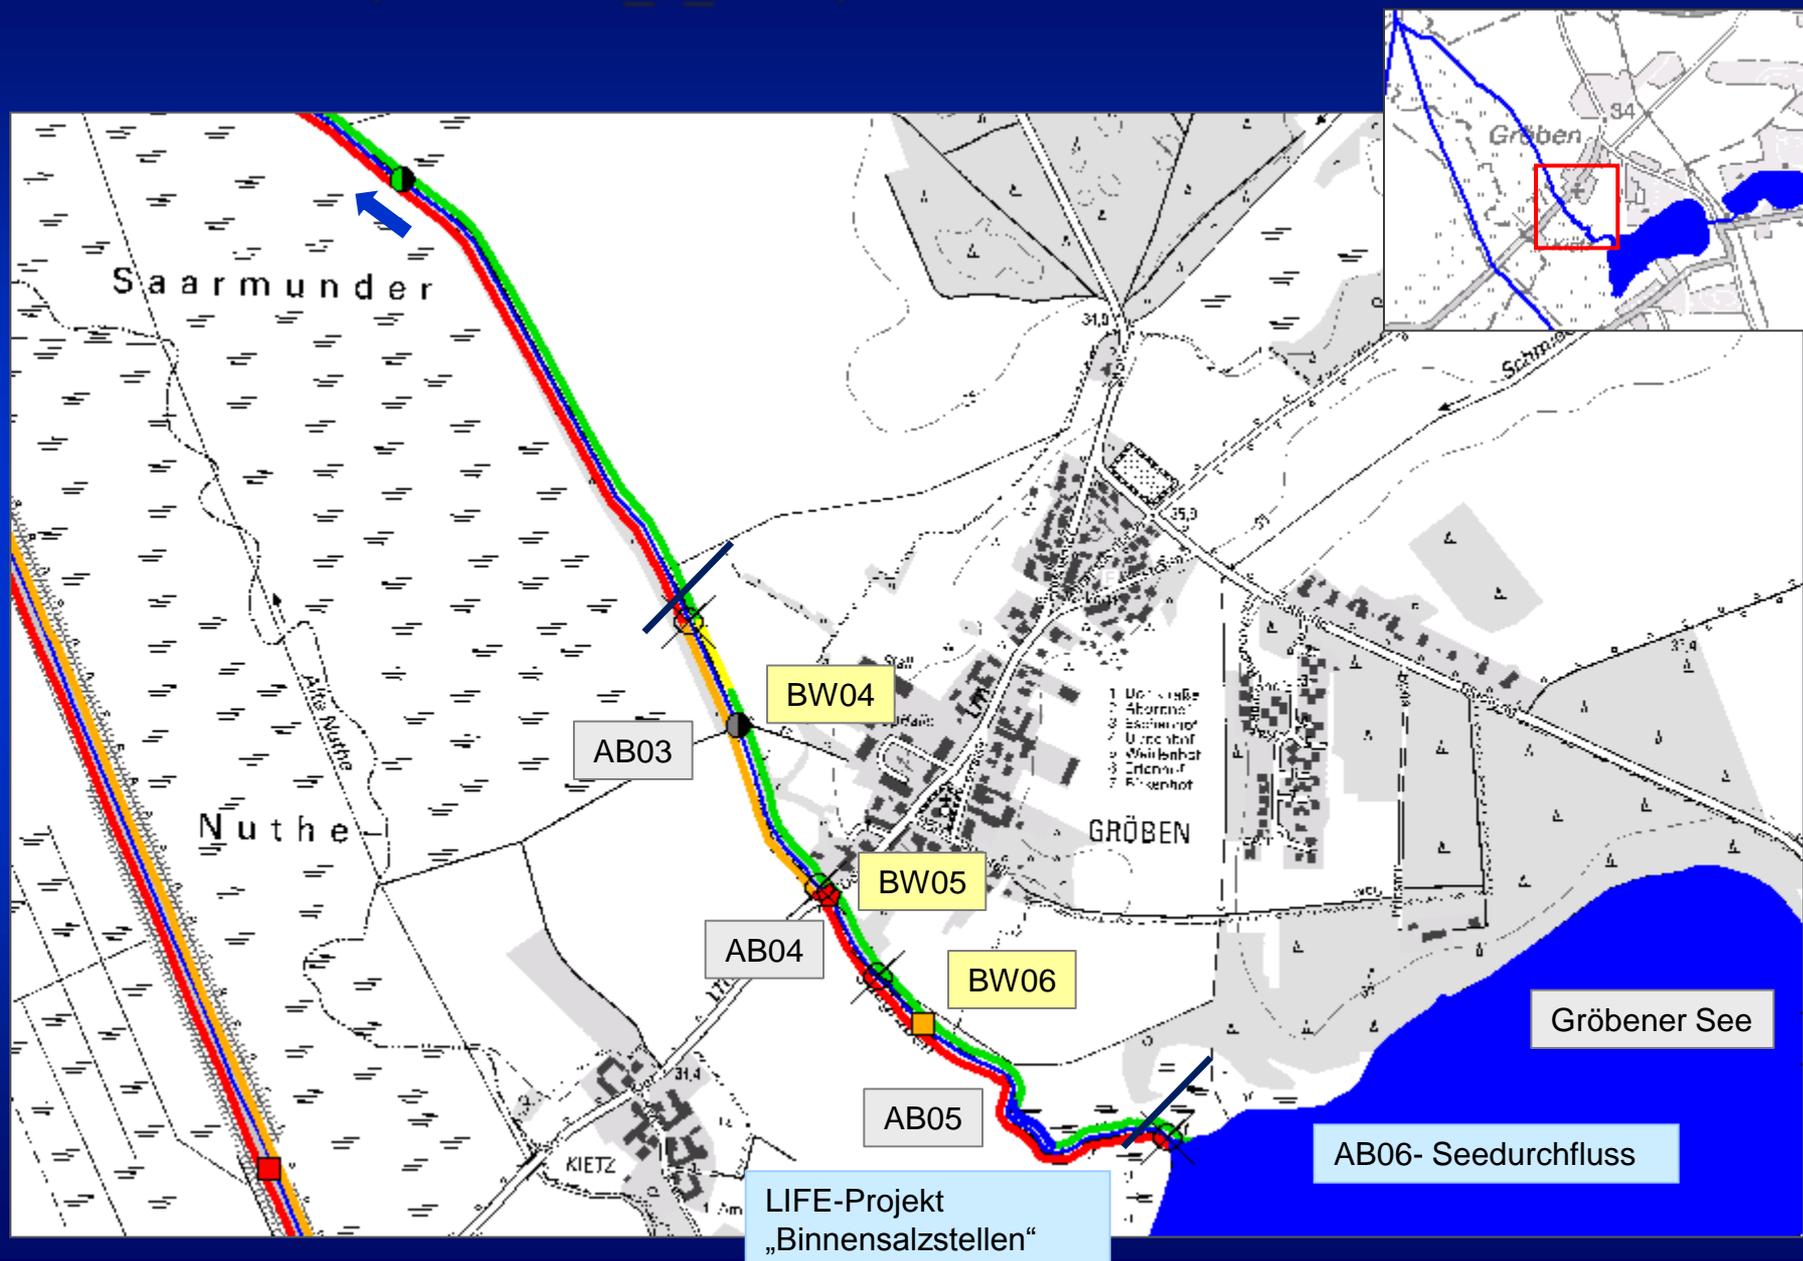
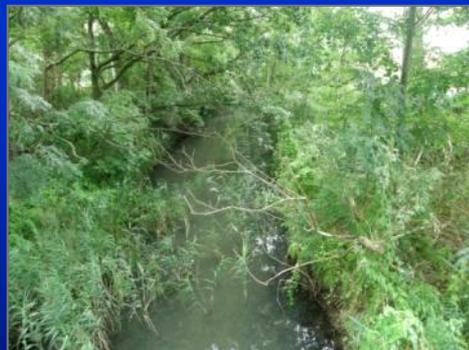
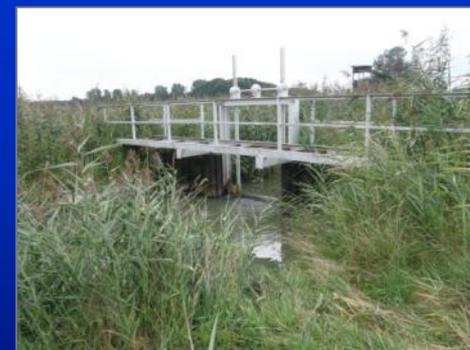
Gröbener Fließ, DE58492_0_4089, Abschnitte AB03-AB05

Abschnitt	Hydromorphologische Qualitätskomponente			Biologische QK				Chem-ph QK
	Morphologie	DGK	Wasserhaushalt	MAK	MZB	Pp	Fi	
AB03 - AB05	überwiegend GK 2 geradliniges Trapezprofil, einseitiger Randstreifen, extensive Grünlandnutzung im NSG "Nuthe-Nieplitz- Niederung", gesteckter Lauf in Ortslage Gröben	Einfachschütz (BW05) Stauregime, Brücke (BW04) für Fischotter nicht durchgängig	HZK 4-5	U	U	U	U	U
Defizit	0	zeitweise	-3	U	U	U	U	U

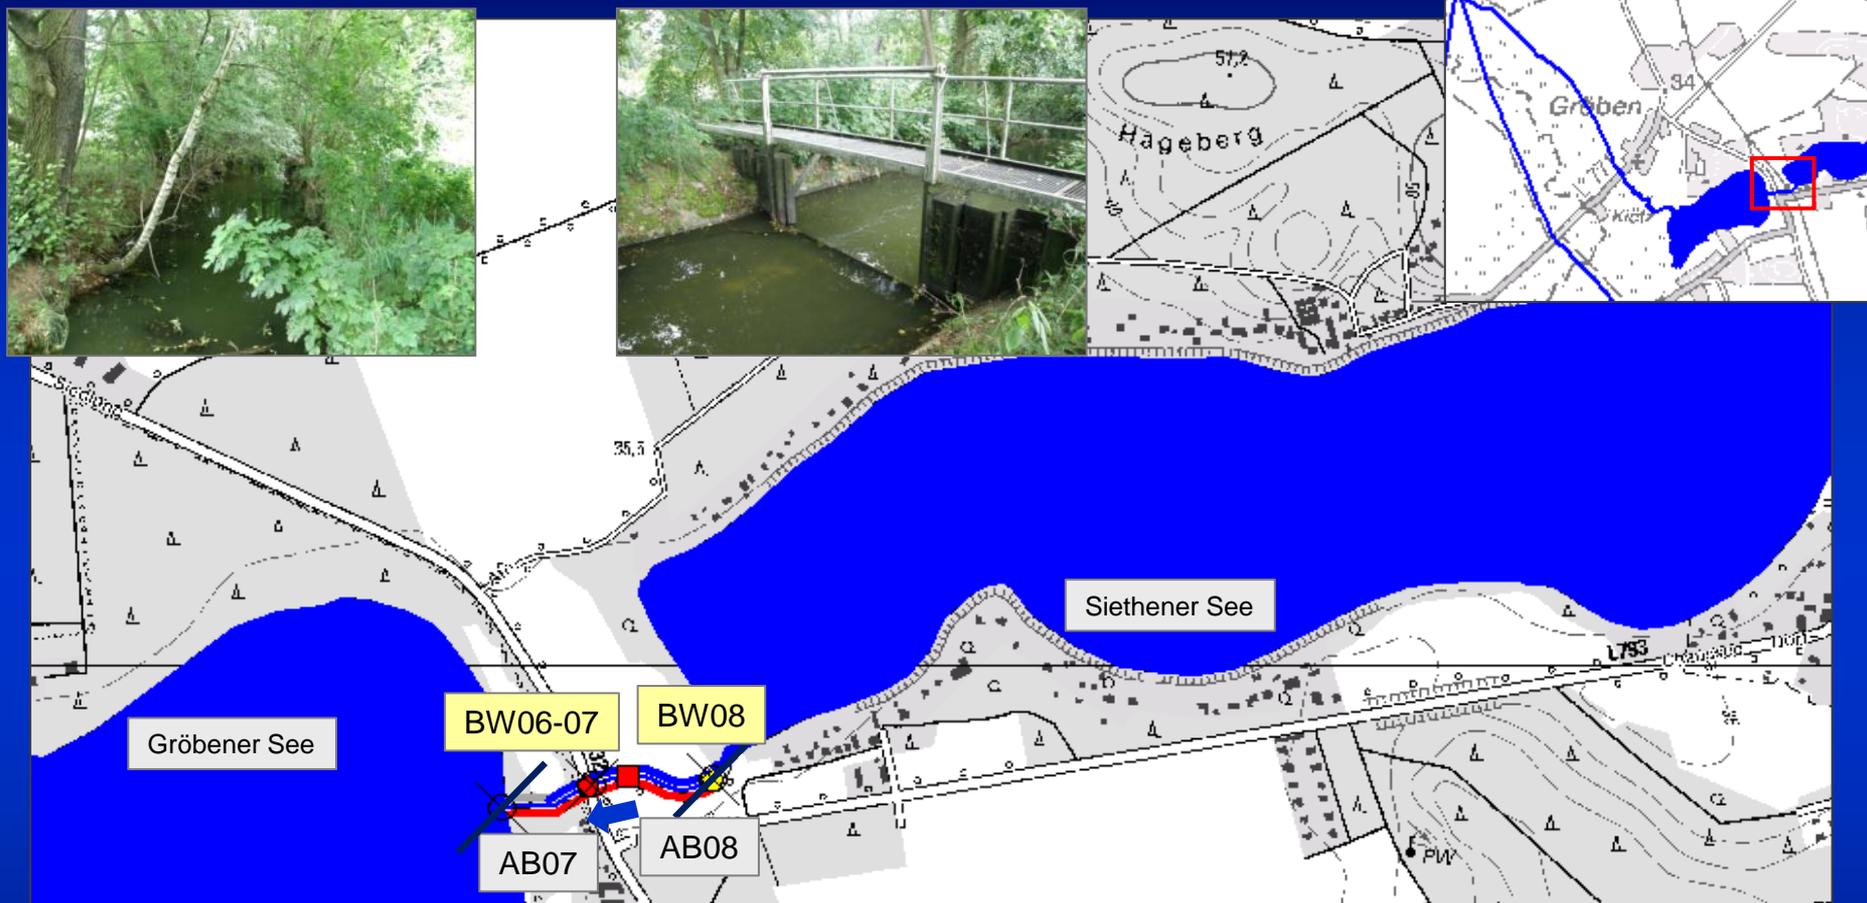
Gröbener Fließ, DE58492_0_4089, Abschnitte AB07-AB08

Abschnitt	Hydromorphologische Qualitätskomponente			Biologische QK				Chem-ph QK
	Morphologie	DGK	Wasserhaushalt	MAK	MZB	Pp	Fi	
AB07 - AB08	GK 1 Bereich mit Eigendynamik, Ufervegetation durchgehend vorhanden	Stau (BW07), Brücke L7232 (BW06) nicht durchgängig für Fischotter	HZK 5	U	U	U	U	U
Defizit	R	nein	-3	U	U	U	U	U

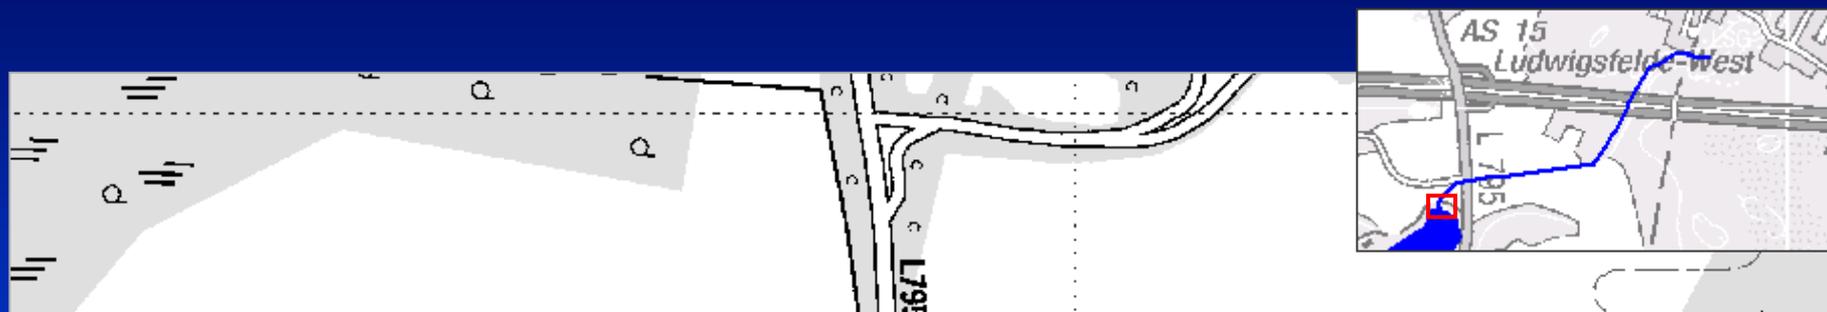
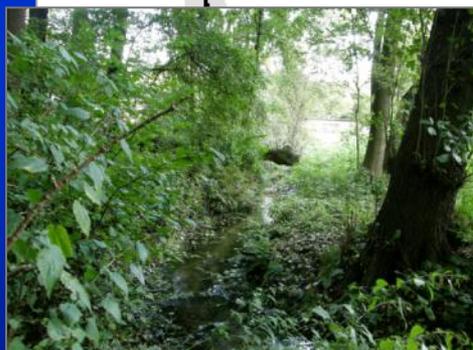
Gröbener Fließ, DE58492_6475_8793, Abschnitt AB01

Abschnitt	Hydromorphologische Qualitätskomponente			Biologische QK				Chem-ph QK
	Morphologie	DGK	Wasserhaushalt	MAK	MZB	Pp	Fi	
AB01	überwiegend GK 1 kurviger Verlauf des Seeinlaufbereichs im Wald mit Eigendynamik	keine Defizite	HZK 5	U	U	U	U	U
Defizit	R	ja	-3	U	U	U	U	U

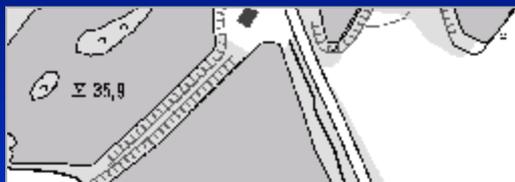
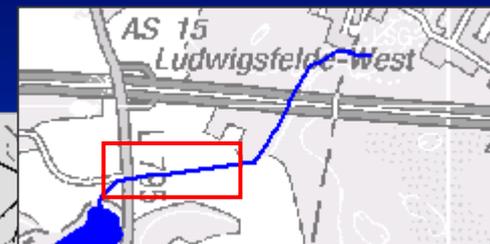
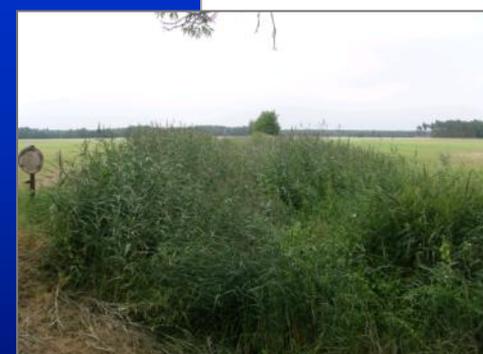
Gröbener Fließ, DE58492_6475_8793, Abschnitte AB02-AB03

Abschnitt	Hydromorphologische Qualitätskomponente			Biologische QK				Chem-ph QK
	Morphologie	DGK	Wasserhaushalt	MAK	MZB	Pp	Fi	
AB02 - AB03	überwiegend GK 3 trapezförmig eingeschnittener Graben, keine Ufervegetation und Randstreifen, Grünlandnutzung	Stau (BW04), weitere BW nicht einschätzbar, stark verkrautet	HZK 5, keine Wasserführung	U	U	U	U	U
Defizit	-1	zeitweise	-3	U	U	U	U	U

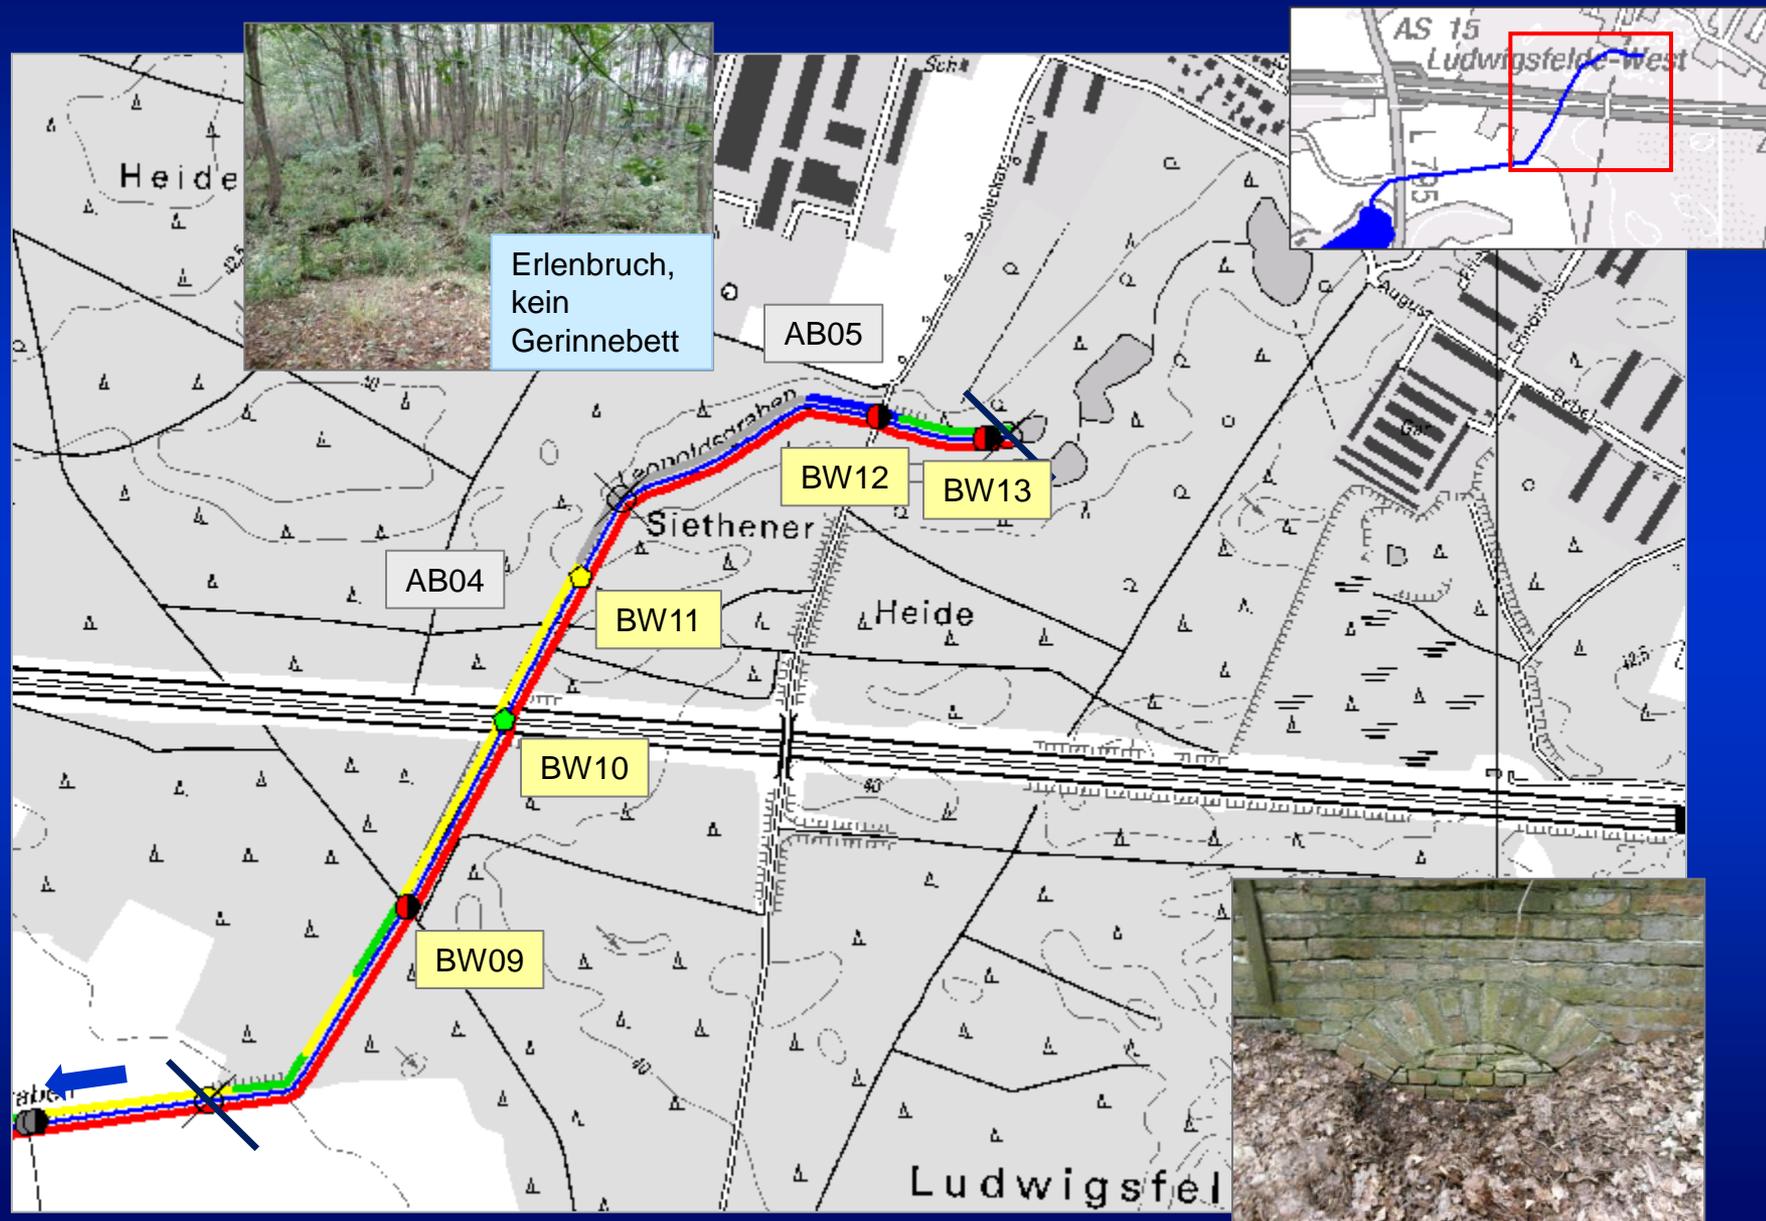
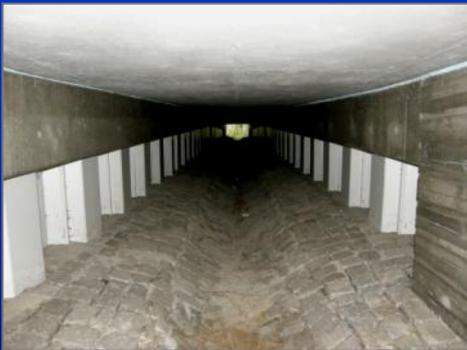
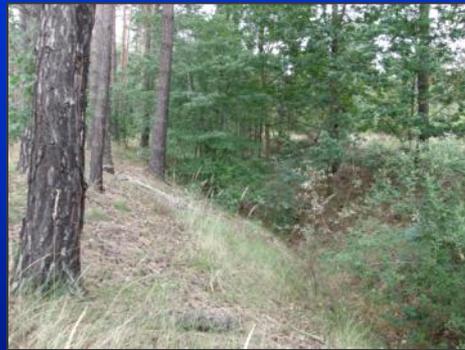
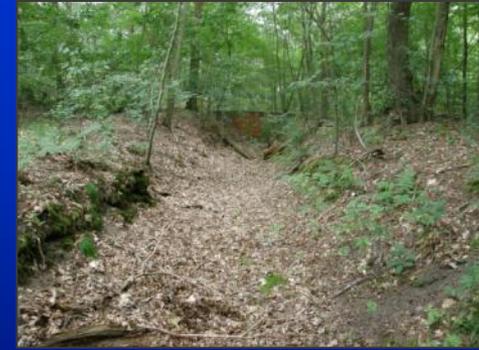
Gröbener Fließ, DE58492_6475_8793, Abschnitte AB04-AB05

Abschnitt	Hydromorphologische Qualitätskomponente			Biologische QK				Chem-ph QK
	Morphologie	DGK	Wasserhaushalt	MAK	MZB	Pp	Fi	
AB04 - AB05	überwiegend GK 3 V-förmig tief eingeschnittener Graben mit geschlossener Grasnarbe auf der Sohle durch Nadelwald verlaufend; AB05 Aufweitung (mit Erlen bestanden)	Durchlässe verschüttet bzw. verschlossen	HZK 5, keine Wasserführung	U	U	U	U	U
Defizit	-1	nein	-3	U	U	U	U	U

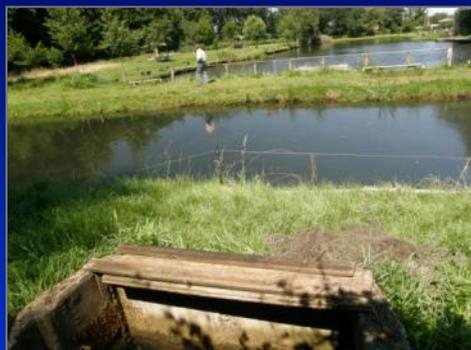
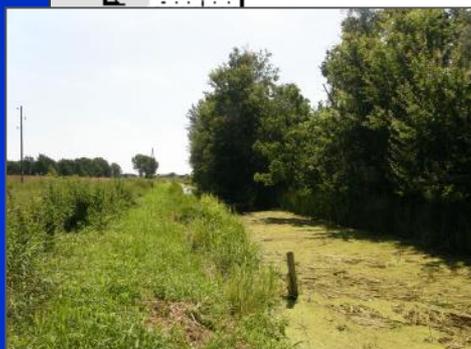
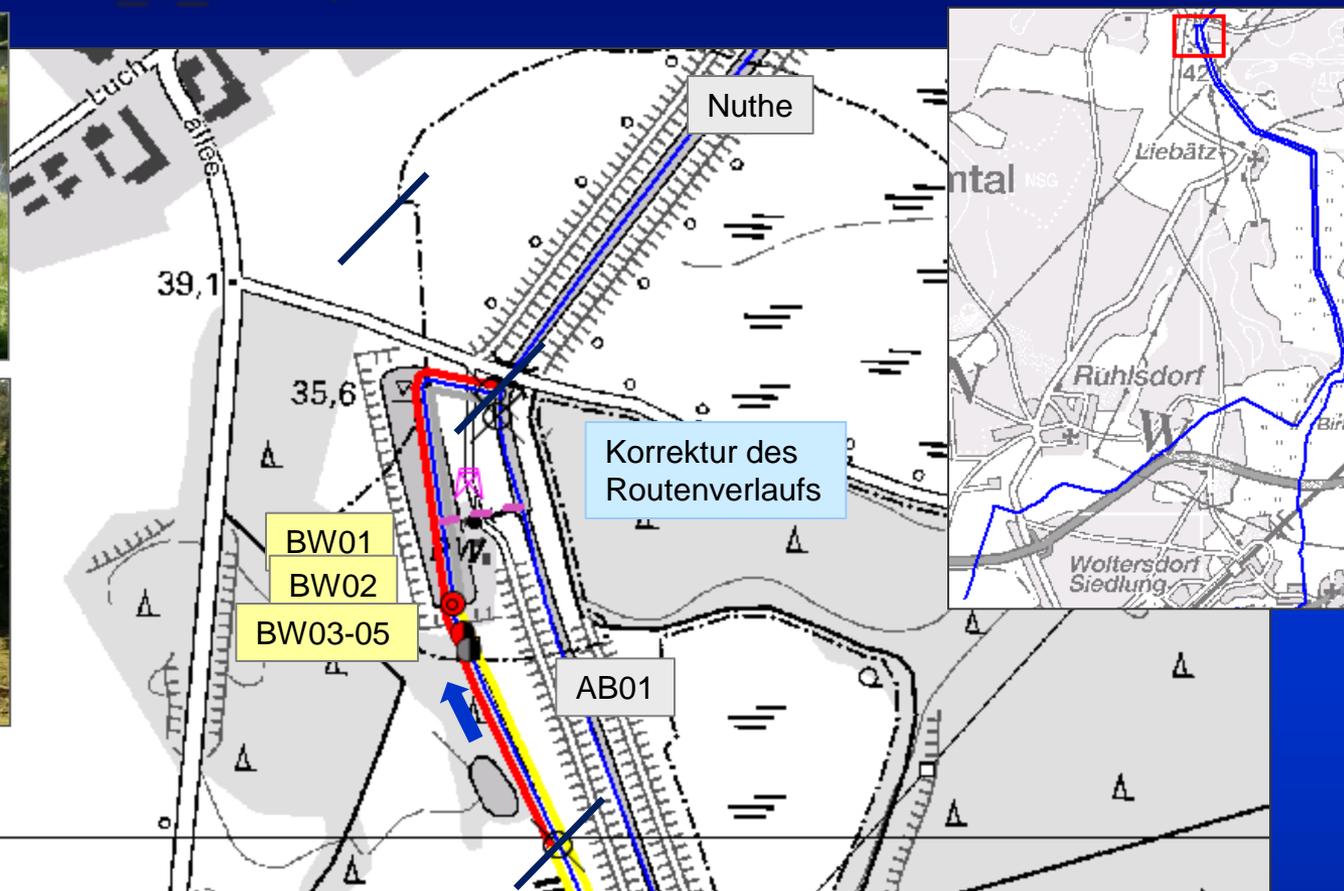
Illichengraben, DE58452_0_8158, Abschnitt AB01

Abschnitt	Hydromorphologische Qualitätskomponente			Biologische QK				Chem-ph QK
	Morphologie	DGK	Wasserhaushalt	MAK	MZB	Pp	Fi	
AB01	GK 3 Teilbereich Pumpteich, geradliniger Graben parallel zur Nuthe verlaufend, einseitige Grünlandnutzung	Schöpfwerk, Stau	HZK 5	U	U	U	U	U
Defizit	-1	nein	-3	U	U	U	U	U
