**Gewässerentwicklungskonzept (GEK)
für das Teileinzugsgebiet
Nuthe (Nuth_Nuthe_89)**

**PAK-Sitzung zur Defizitanalyse
(Bereich Mitte)**

18.03.2010, Luckenwalde

biota – Institut für ökologische Forschung und Planung GmbH
18246 Bützow, Nebelring 15
www.institut-biota.de

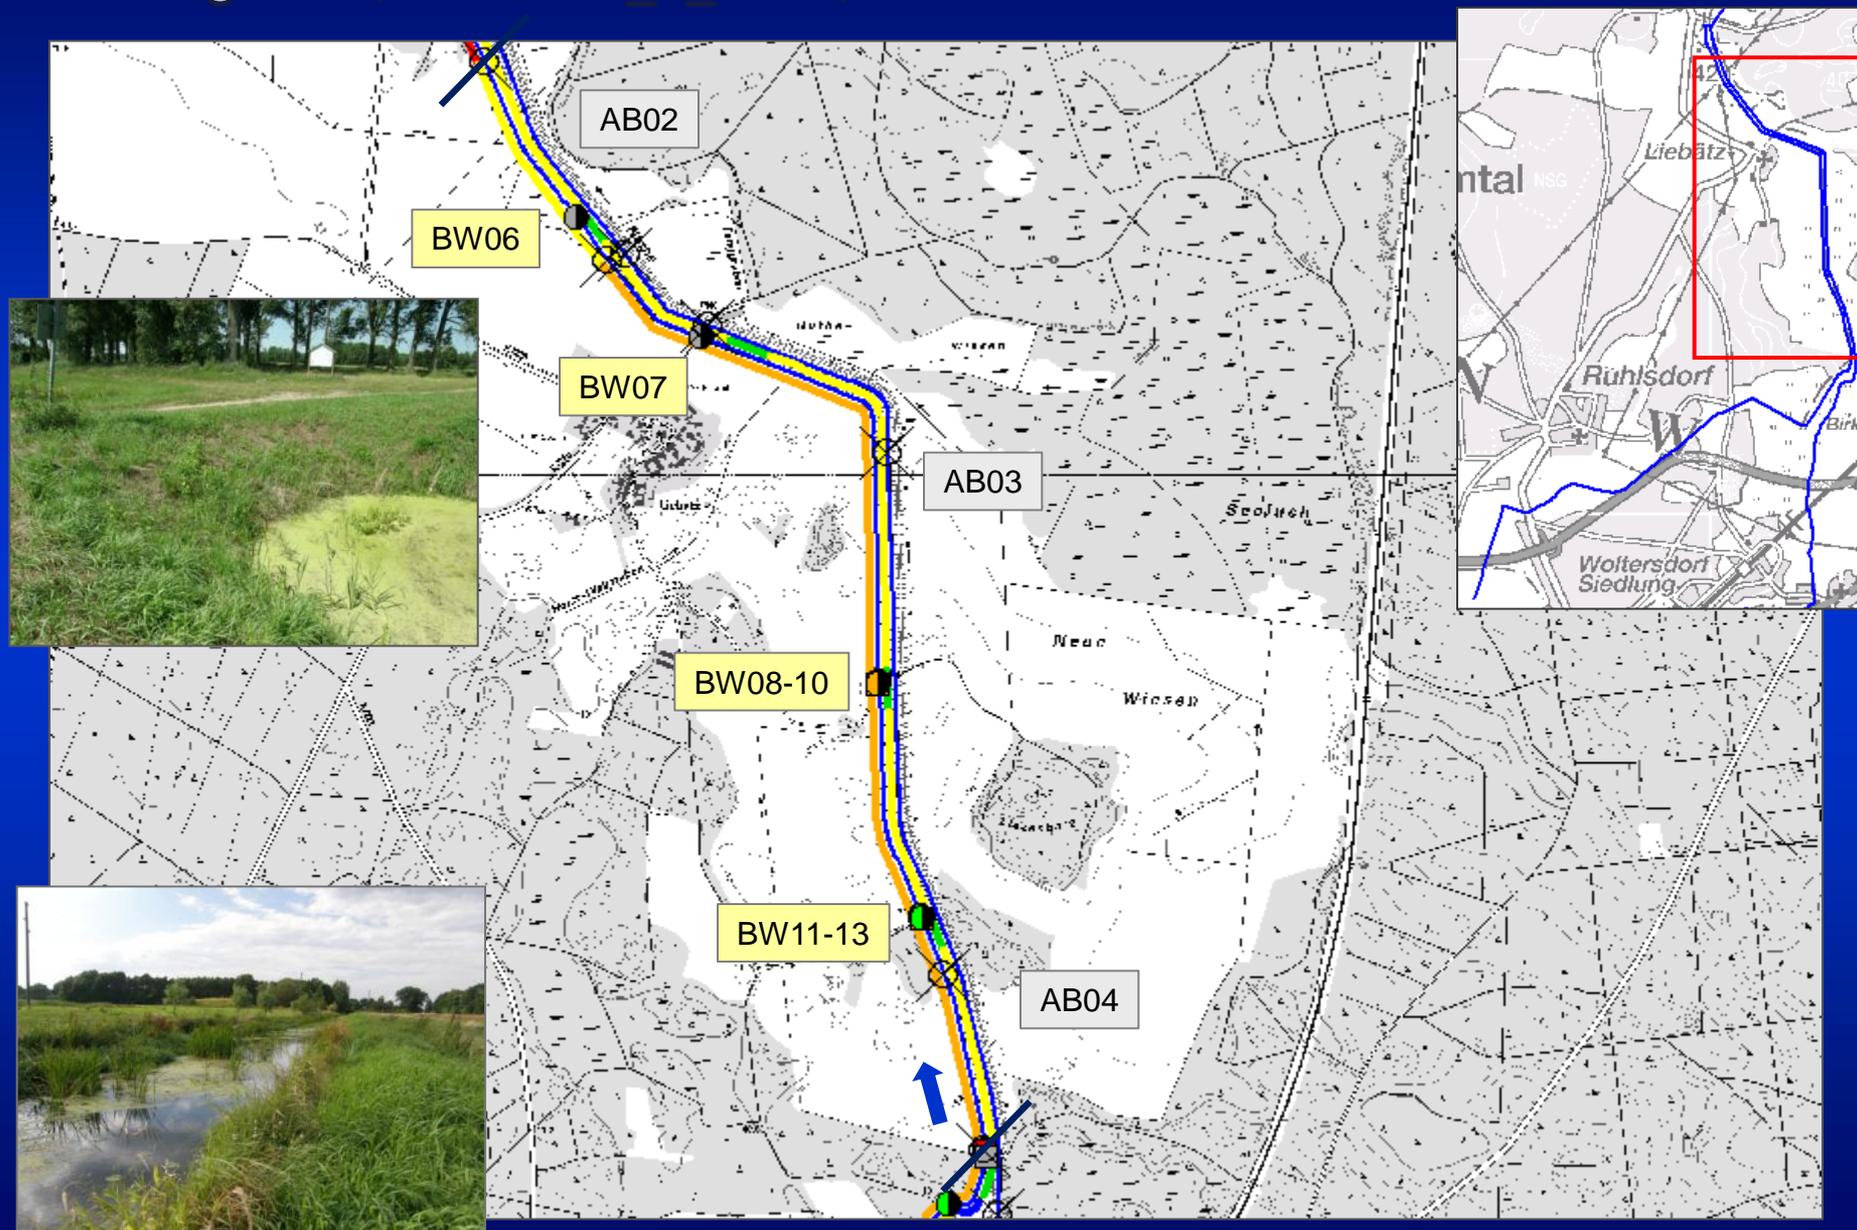
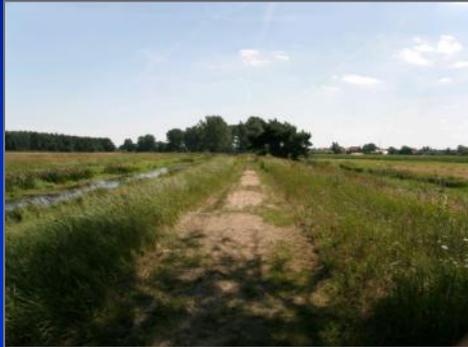
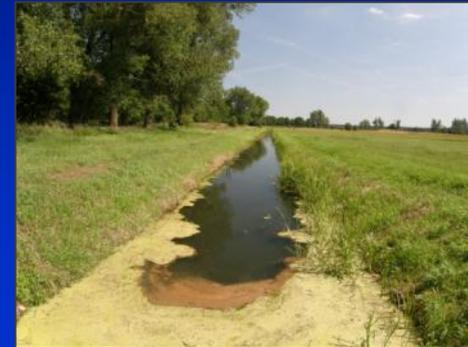
Illichengraben, DE58452_0_8158, Abschnitte AB02-AB04

Abschnitt	Hydromorphologische Qualitätskomponente			Biologische QK				Chem-ph QK
	Morphologie	DGK	Wasserhaushalt	MAK	MZB	Pp	Fi	
AB02 - AB04	GK 3 geradlinig ausgebautes Trapezprofil, Grünlandnutzung ohne Gewässerrandstreifen linksseitig, Nuthe mit Verwallung rechtseitig	Stauanlagen (BW09/12) Durchlässe nicht einschätzbar, überstaut	überwiegend HZK 4	U	U	U	U	U
Defizit	-1	zeitweise	-2	U	U	U	U	U

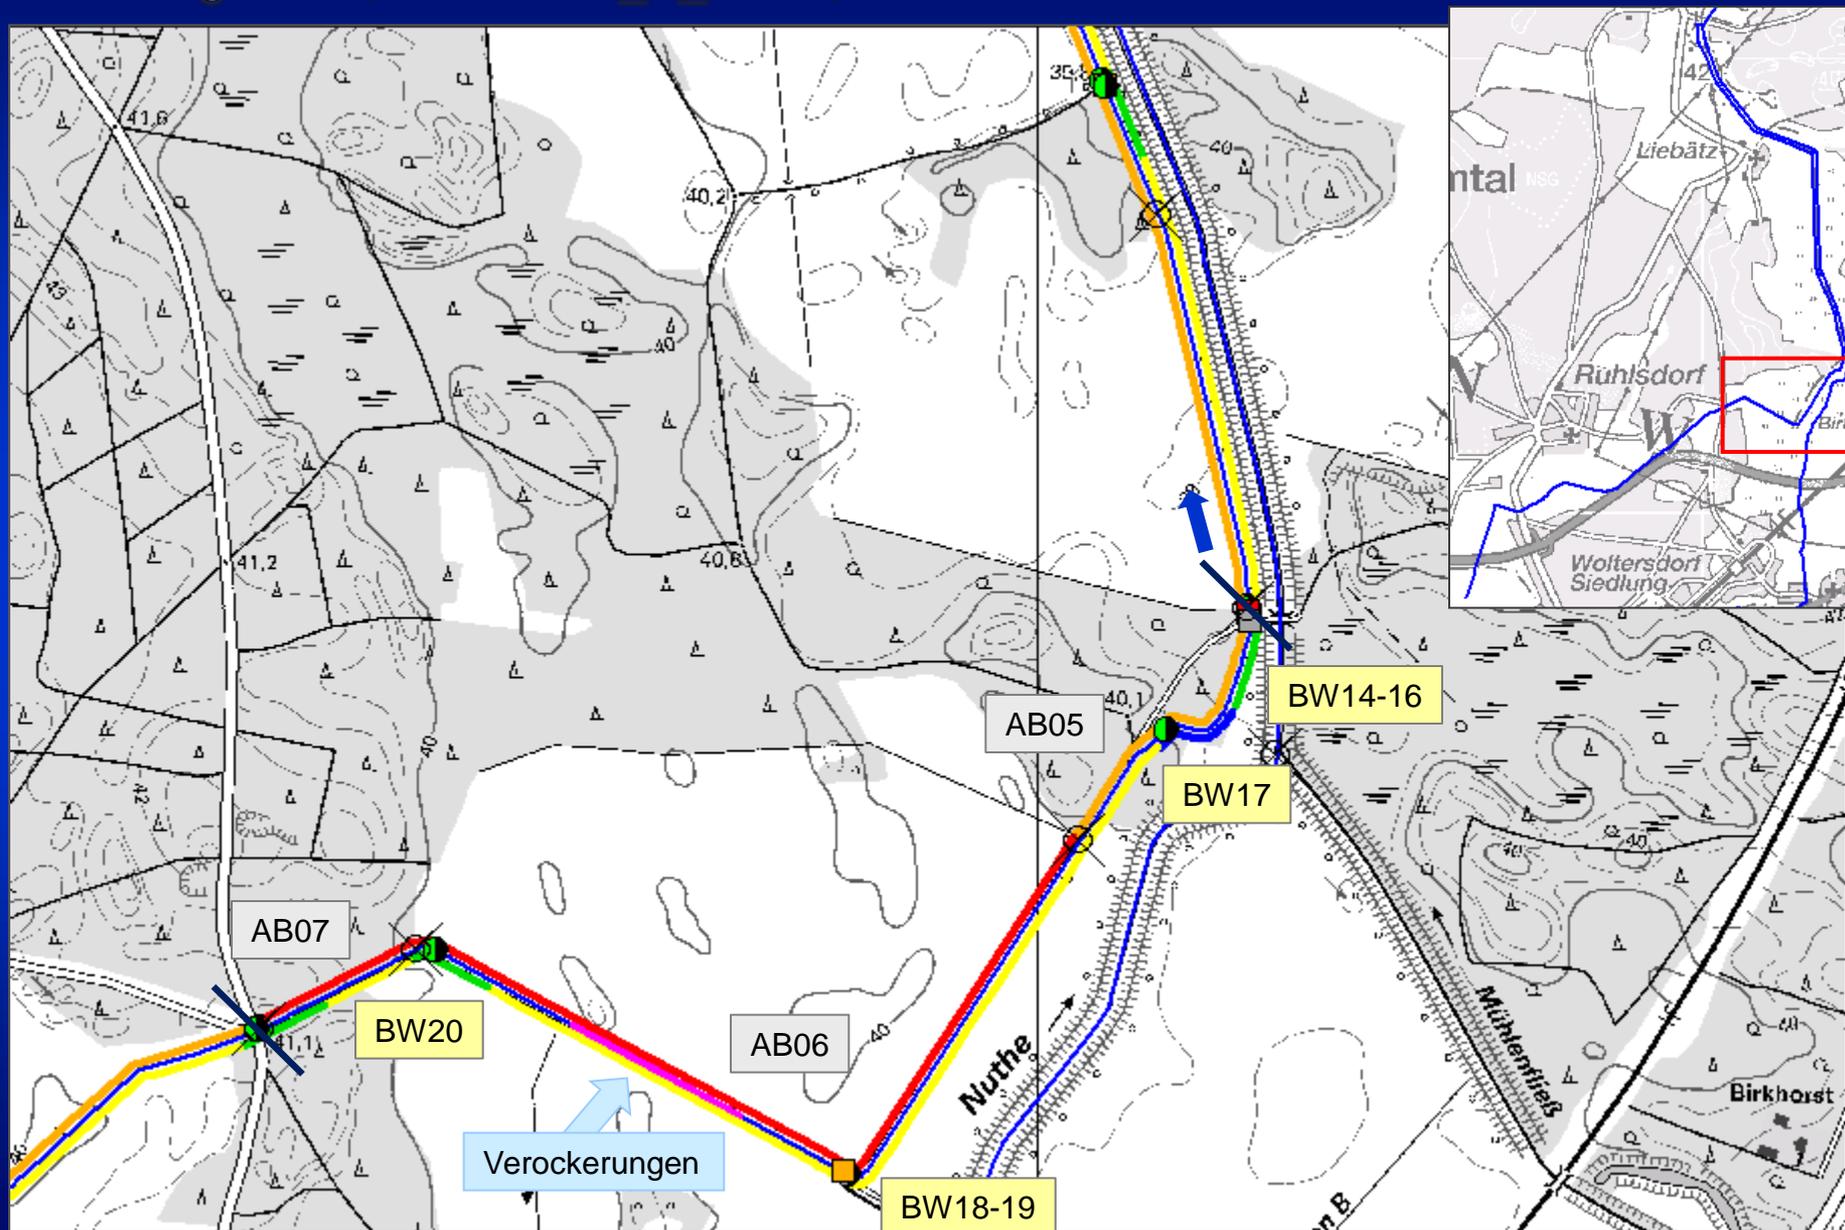
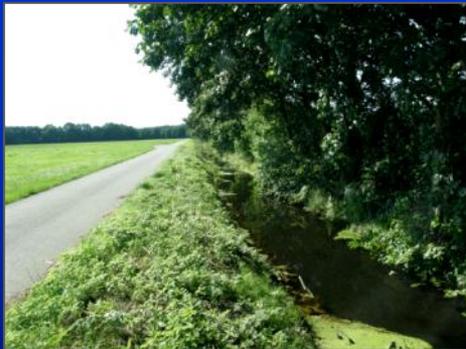
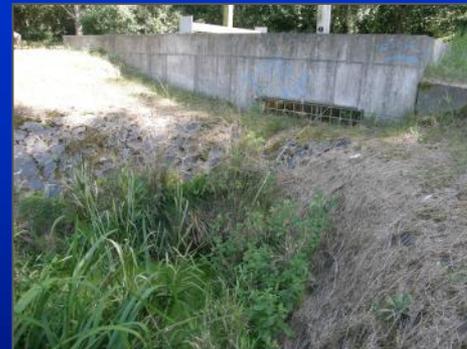
Illichengraben, DE58452_0_8158, Abschnitte AB05-AB07

Abschnitt	Hydromorphologische Qualitätskomponente			Biologische QK				Chem-ph QK
	Morphologie	DGK	Wasserhaushalt	MAK	MZB	Pp	Fi	
AB05 - AB07	überwiegend GK 3 geradlinig ausgebauter Graben, Teilstrecken einseitiger Uferbewuchs, im nahen Randbereich befestigter Weg, Grünlandnutzung/ Kiefernforst	Abschlagbau- werk (BW15), Stau (BW19)	überwiegend HZK 5	U	U	U	U	U
Defizit	-1	nein	-3	U	U	U	U	U

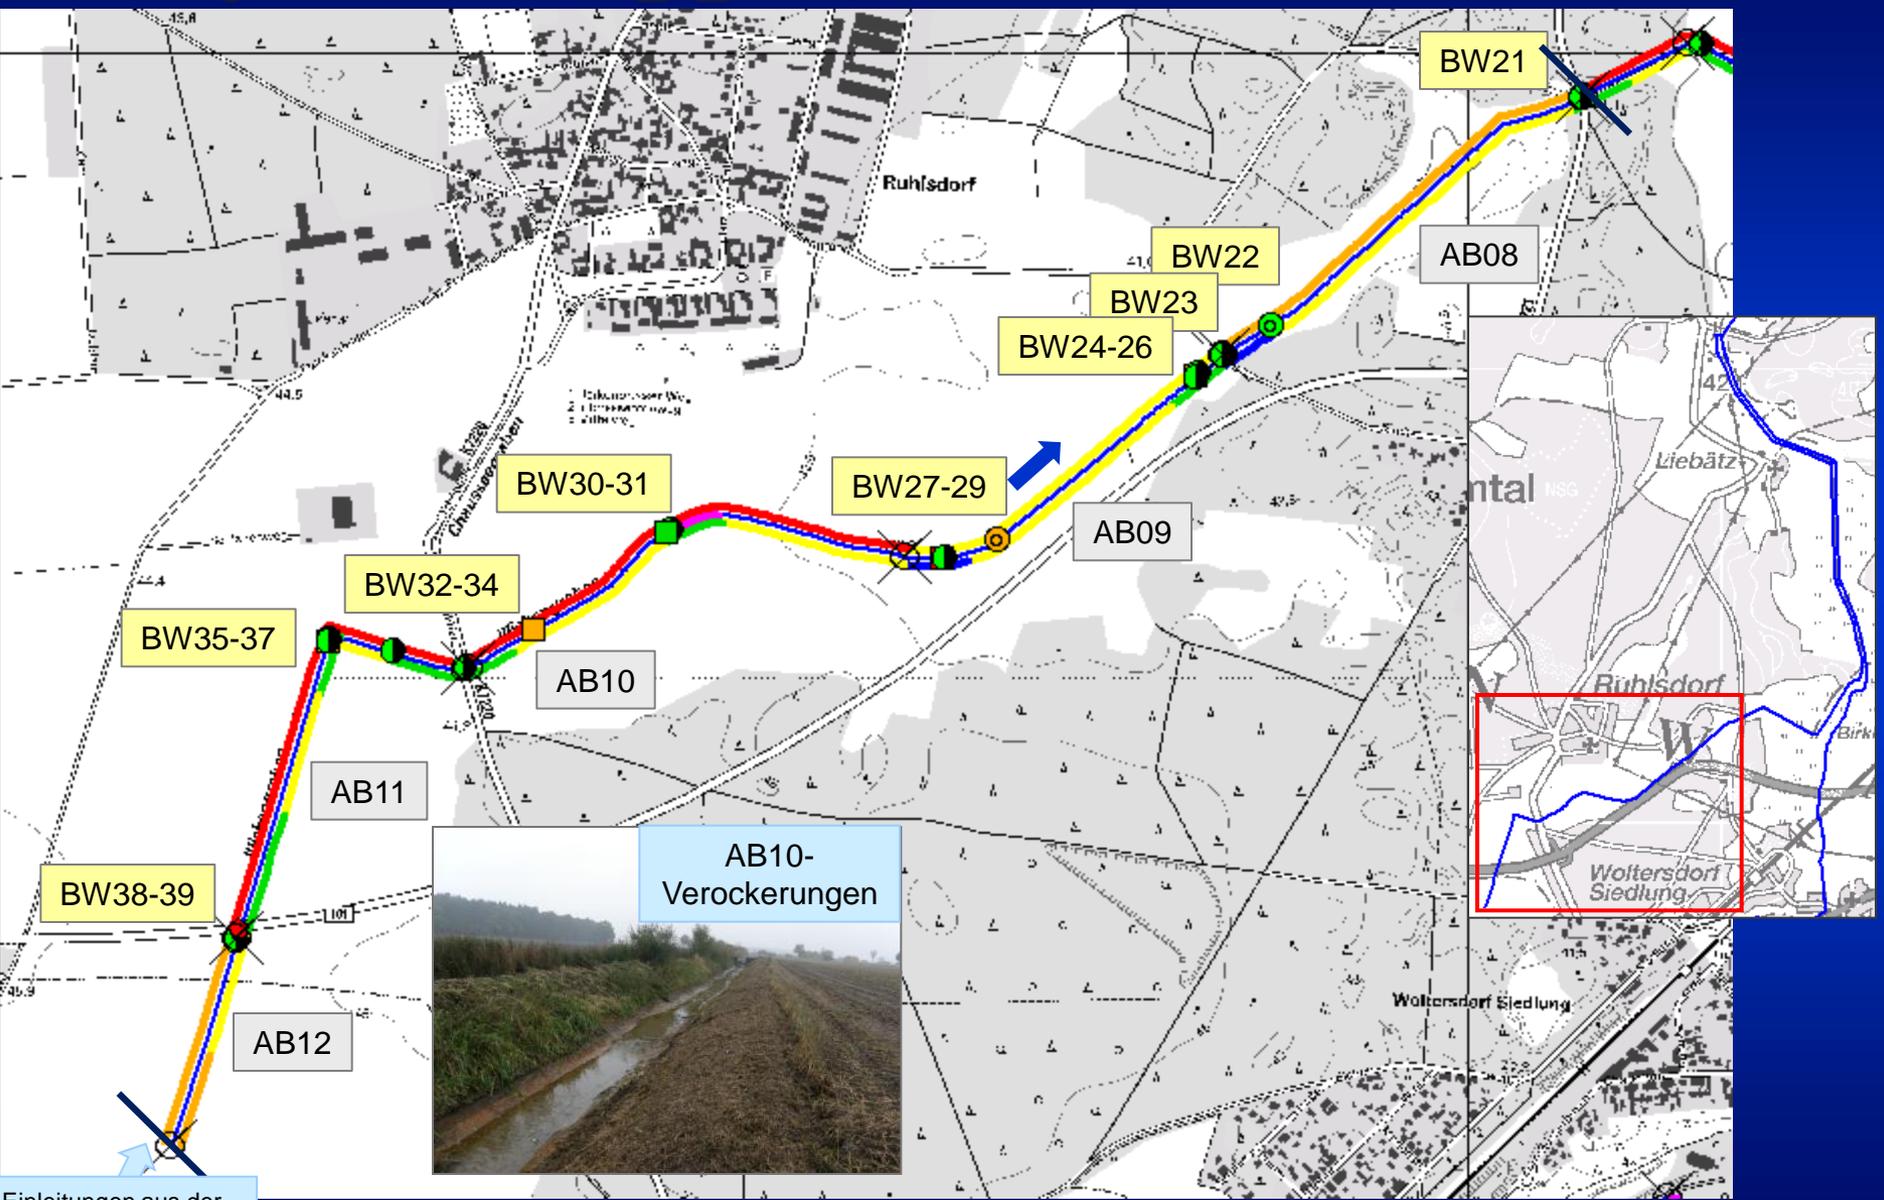
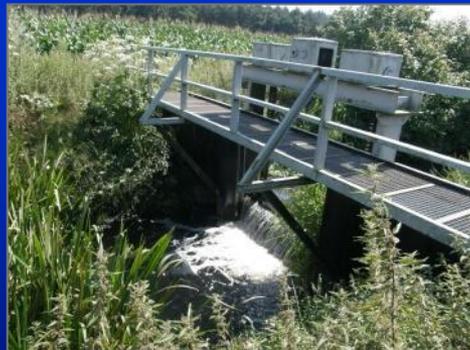
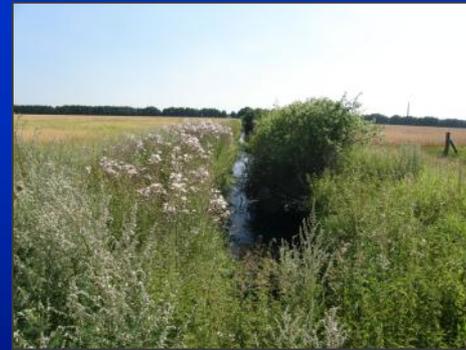
Illichengraben, DE58452_0_8158, Abschnitte AB08-AB12

Abschnitt	Hydromorphologische Qualitätskomponente			Biologische QK				Chem-ph QK
	Morphologie	DGK	Wasserhaushalt	MAK	MZB	Pp	Fi	
AB08 - AB12	überwiegend GK 3, geradlinig eingetieftete Bereiche ohne Randstreifen, Teilstrecken mit Ufergehölzen, Acker- und Grünlandnutzung	Stau (BW29) nicht regulierbar, Durchlass (BW33) unter K7720 überstaut, Brücke (BW38) B101 nicht durchgängig für Fischtotter	HZK 4-5, tlw. HZK 3 (AB09)	U	U	U	U	U
Defizit	-1	nein	-3	U	U	U	U	U

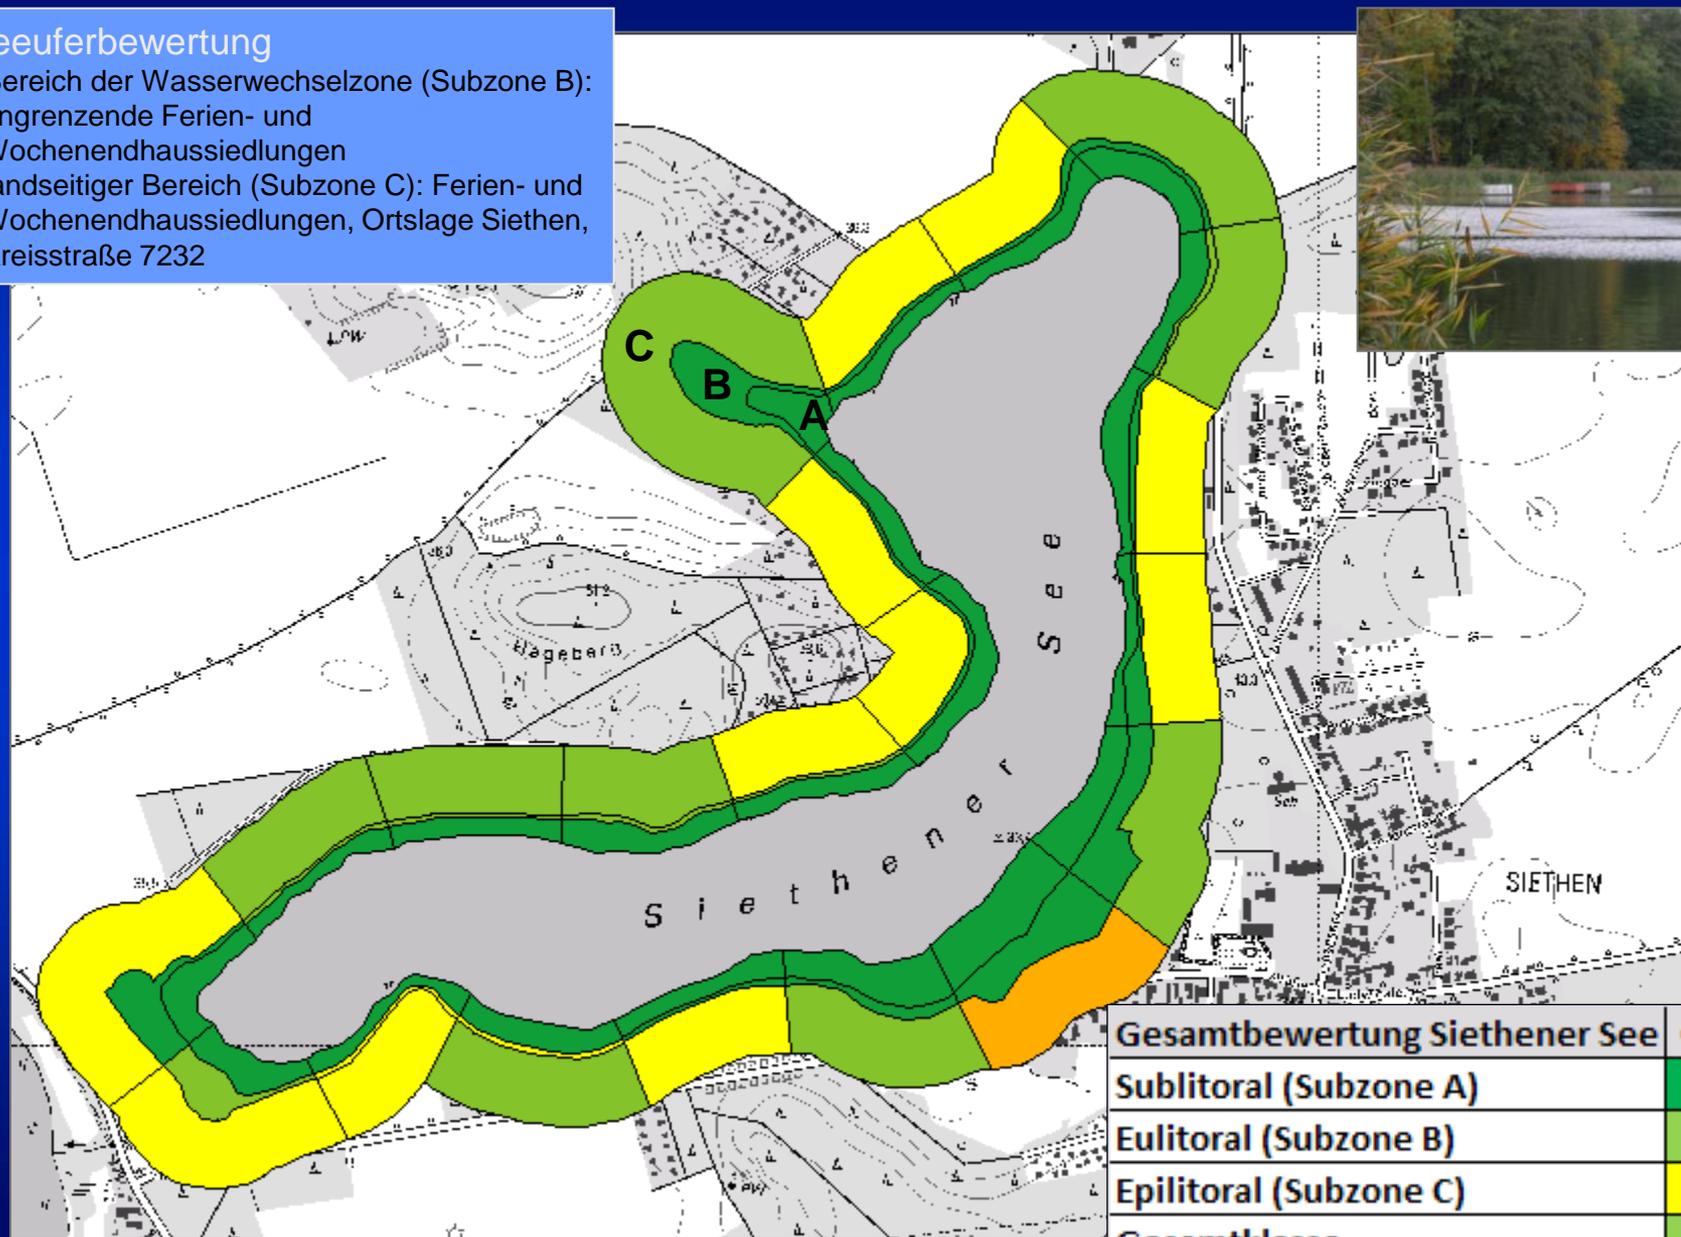
Siethener See, DE_LS_80001584923

- Bereich der Wasserwechselzone (Subzone B): angrenzende Ferien- und Wochenendhaussiedlungen
- landseitiger Bereich (Subzone C): Ferien- und Wochenendhaussiedlungen, Ortslage Siethen, Kreisstraße 7232

Gesamtbewertung Siethener See	Güteklasse
Sublitoral (Subzone A)	1
Eulitoral (Subzone B)	2
Epilitoral (Subzone C)	3
Gesamtklasse	2
