Gewässerentwicklungskonzept (GEK) für das Teileinzugsgebiet Nuthe (Nuth_Nuthe_89)

PAK-Sitzung zur Defizitanalyse (Bereich Süd)

18.03.2010, Luckenwalde

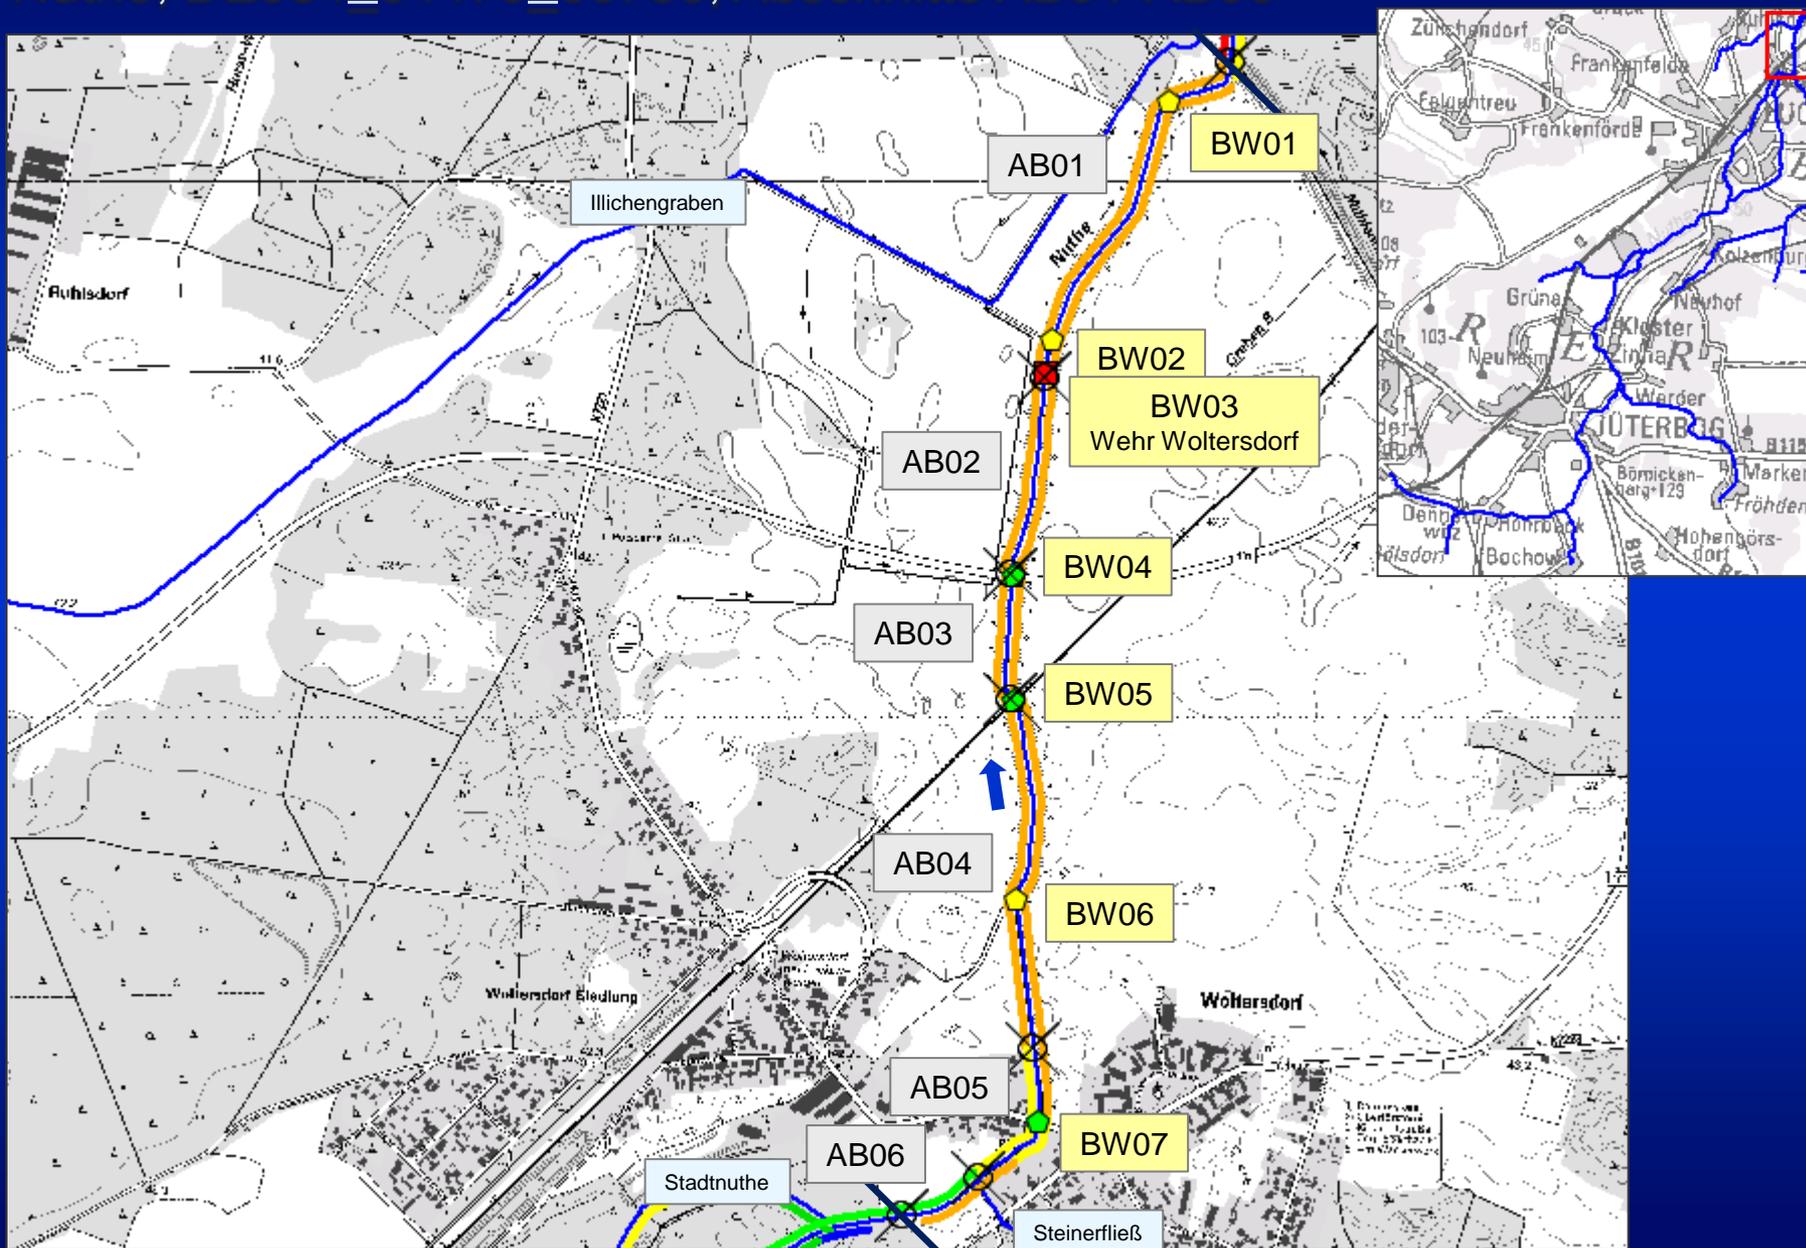
Nuthe, DE584_34470_66753, Abschnitte AB01-AB06

Abschnitt	Hydromorphologische Qualitätskomponente			Biologische QK				Chem-ph QK
	Morphologie	DGK	Wasserhaushalt	MAK	MZB	Pp	Fi	
AB01 - AB06	überwiegend GK 4 Verwallung beidseits, geradlinig eingetieft, Uferverbau, keine Eigendynamik, Gewässerrandstreifen nicht vorhanden, Grünland- bzw. Ackernutzung, Ortslage Woltersdorf	DGK unterbrochen durch Wehr Woltersdorf (BW03)	HZK 4 AB05 - HZK 3 AB06 - HZK 2	U	2 (AB01)	U	3	2
Defizit	-2	nein	-2	U	0	U	-1	0

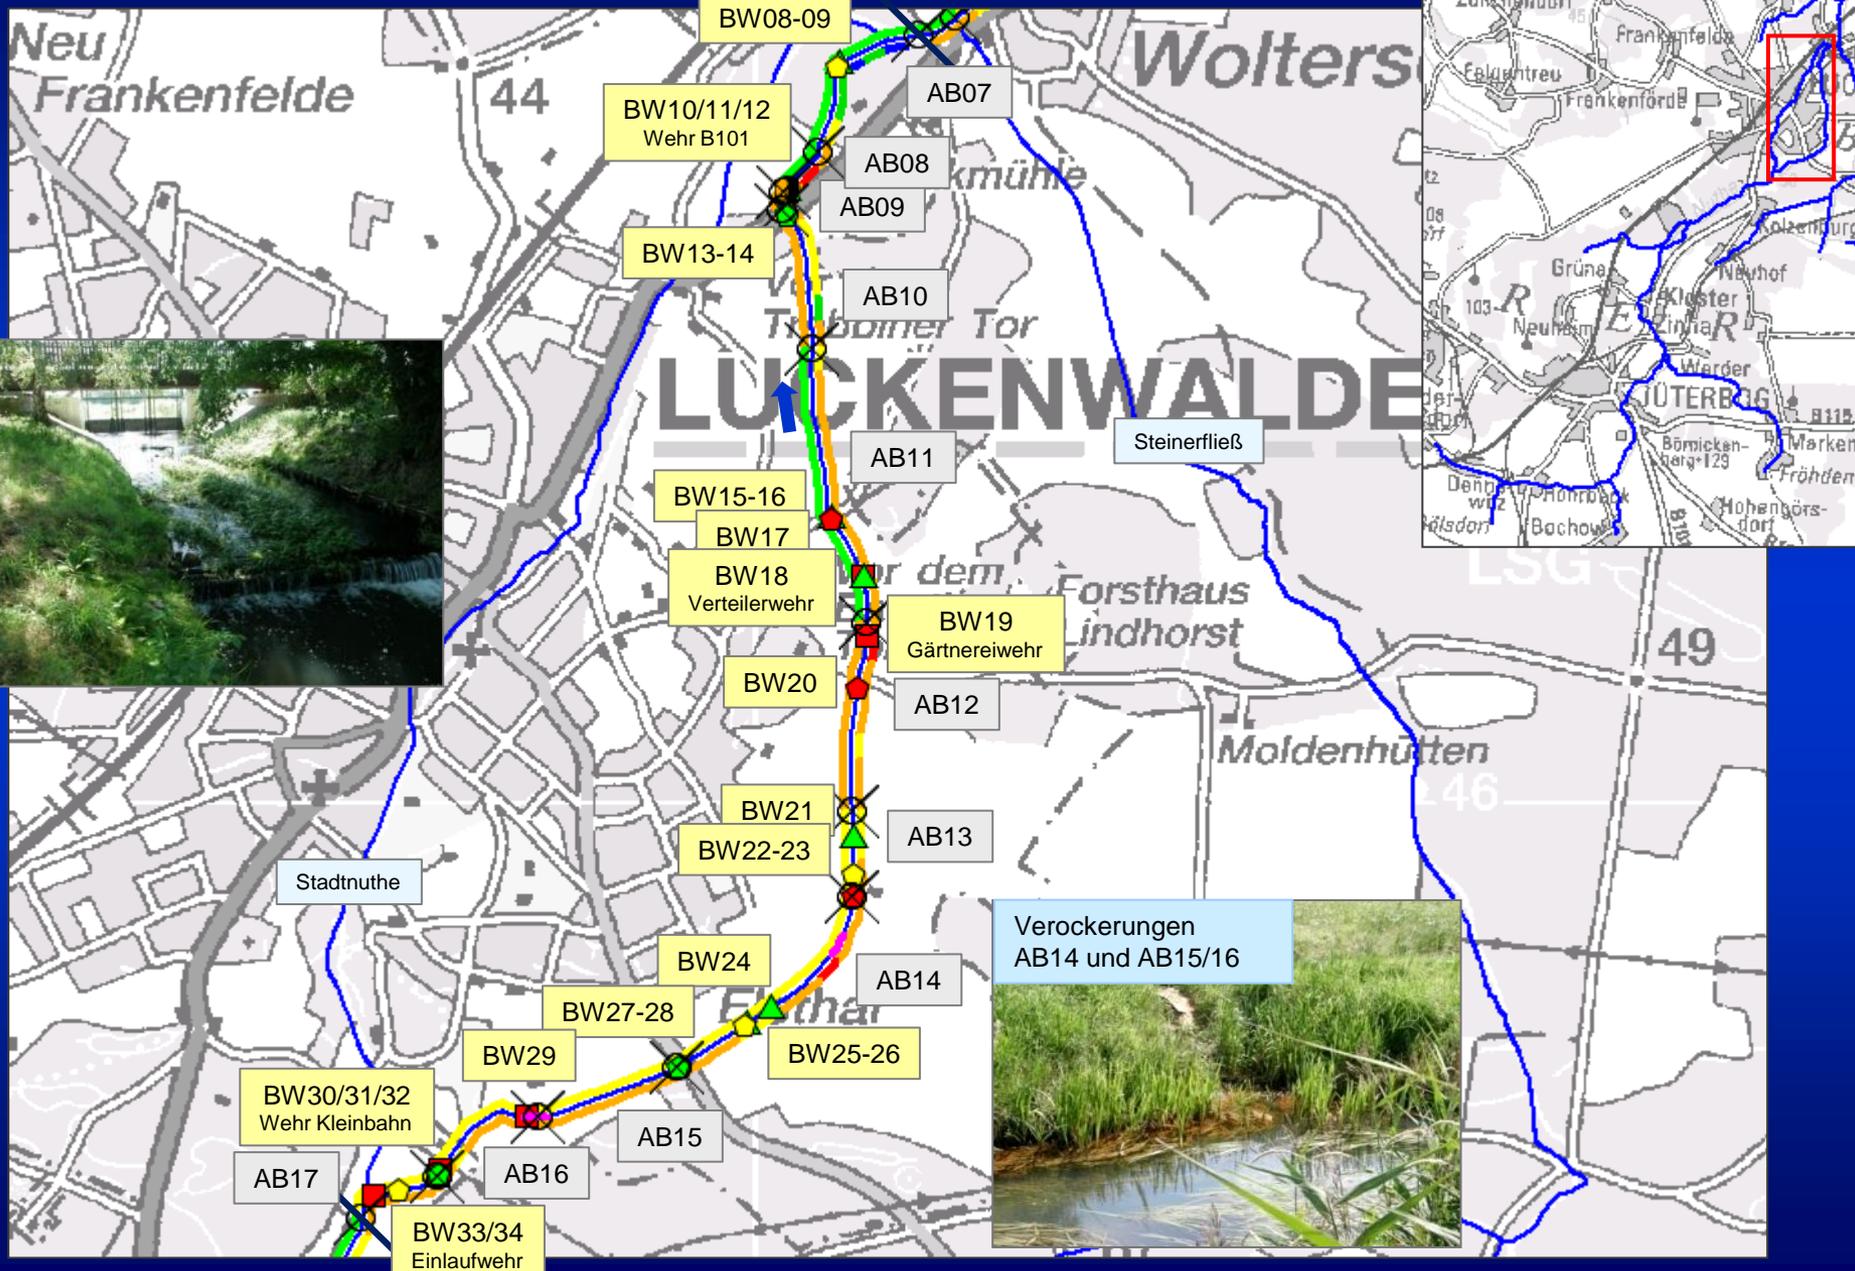
Königsgraben, DE584_34470_66753, Abschnitte AB07-AB17

Abschnitt	Hydromorphologische Qualitätskomponente			Biologische QK				Chem-ph QK
	Morphologie	DGK	Wasserhaushalt	MAK	MZB	Pp	Fi	
AB07 - AB17	überwiegend GK 4, tlw. GK 3/5 geradlinig ausgebauter Graben im Trapezprofil, Uferverbau, keine Ufervegetation und Gewässerrandstreifen, angrenzende Nutzungen Grünland, tlw. Gartenanlagen, Wald	Wehre unterbrechen DGK, Sohlabsturz, Brücken (BW16/20/23) für Fischotter nicht passierbar	AB09-10, AB12 - HZK 4 AB07-08, AB11- HZK 2 AB13-17 - HZK 3	3 (AB13 bis AB15 - Diatomeen)	3 (AB13 bis AB15)	U	3	2
Defizit	-2	nein	-2	-1	-1	U	-1	0

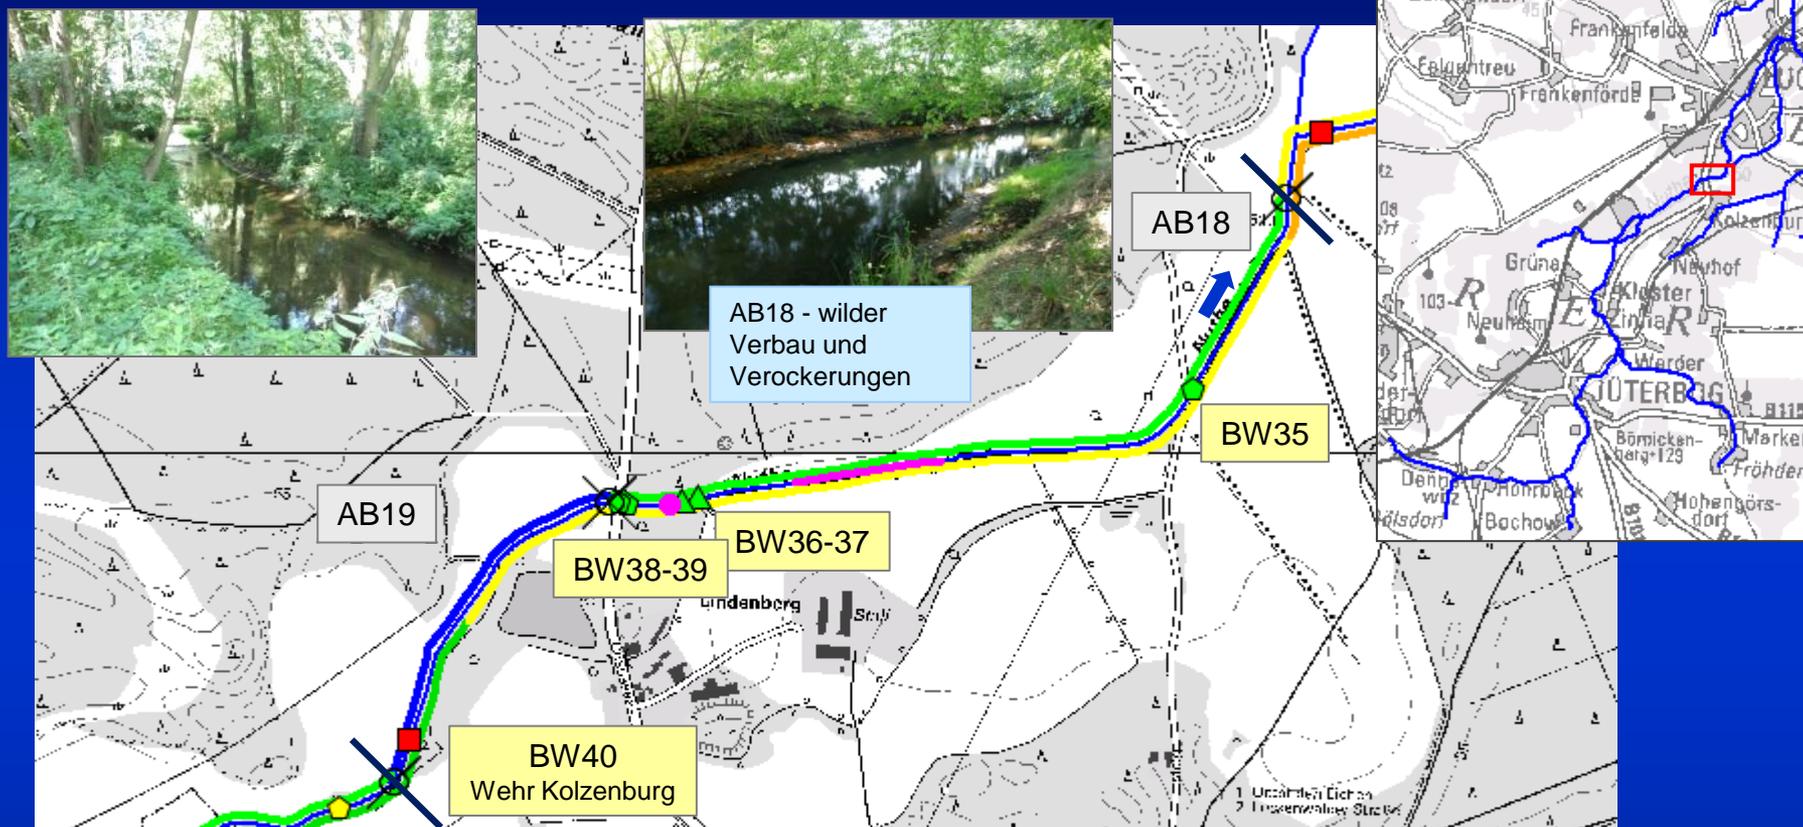
Nuthe, DE584_34470_66753, Abschnitte AB18-AB19

Abschnitt	Hydromorphologische Qualitätskomponente			Biologische QK				Chem-ph QK
	Morphologie	DGK	Wasserhaushalt	MAK	MZB	Pp	Fi	
AB18 - AB19	überwiegend GK 3 geradlinig bis gestreckter Verlauf, Uferverbau, Grünlandnutzung bzw. Laubwald	Wehr Kolzenburg (BW40)	HZK 1-2	U	U	U	3	2
Defizit	-1	nein	0	U	U	U	-1	0

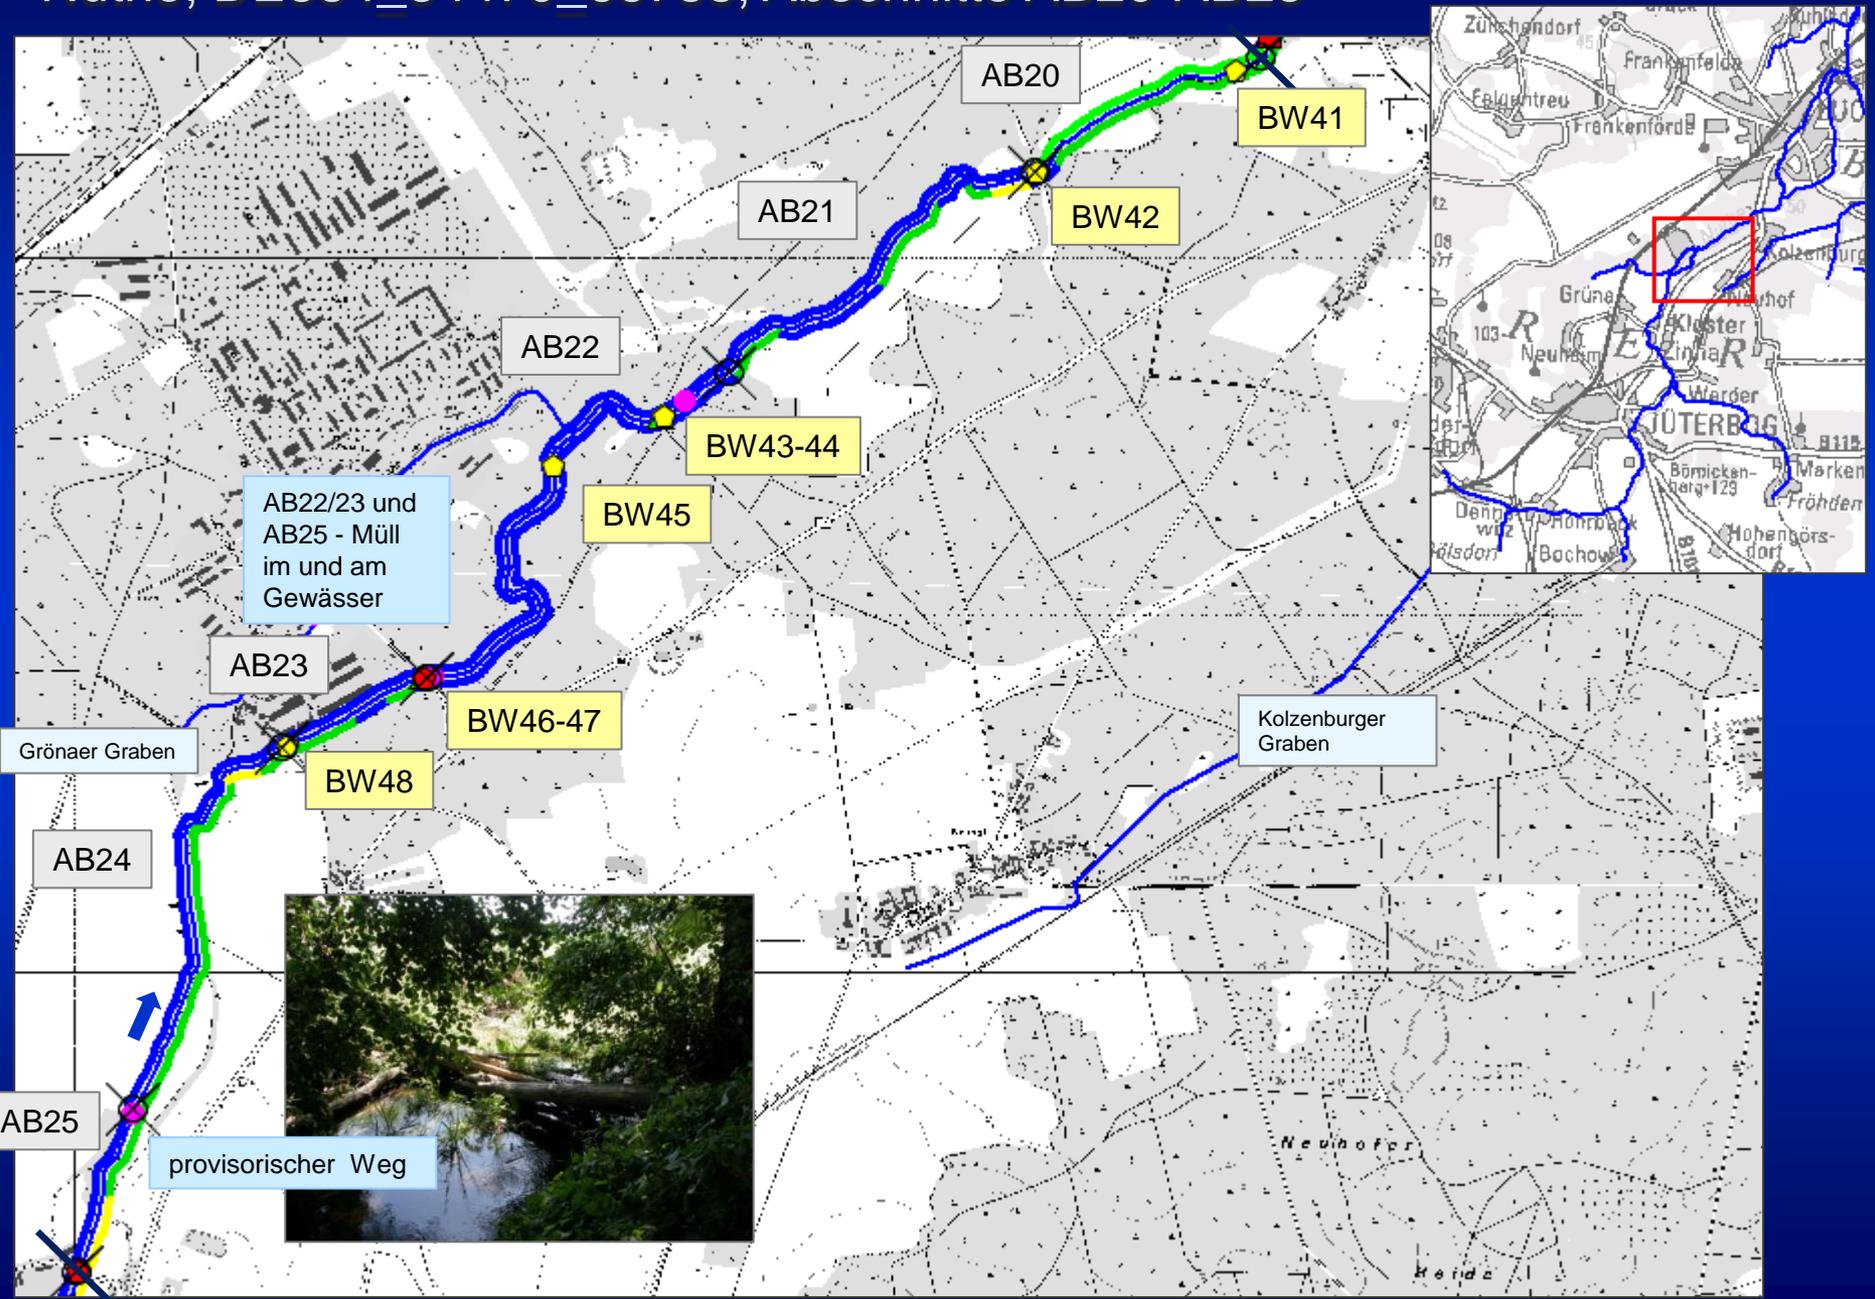
Nuthe, DE584_34470_66753, Abschnitte AB20-AB25

Abschnitt	Hydromorphologische Qualitätskomponente			Biologische QK				Chem-ph QK
	Morphologie	DGK	Wasserhaushalt	MAK	MZB	Pp	Fi	
AB20 - AB25	überwiegend GK 2 meist gestreckter Lauf mit Eigendynamik, Gehölzrandstreifen nicht durchgehend vorhanden, Teilbereich im NSG "Forst Zinna- Jüterbog-Keilberg", beweidetes Grünland	Brücke (BW46) für Fischotter nicht passierbar	überwiegend HZK 1	U	2 (AB22)	U	3 (bis AB21) 5 (AB22)	2
Defizit	0	ja	R	U	0	U	-3	0

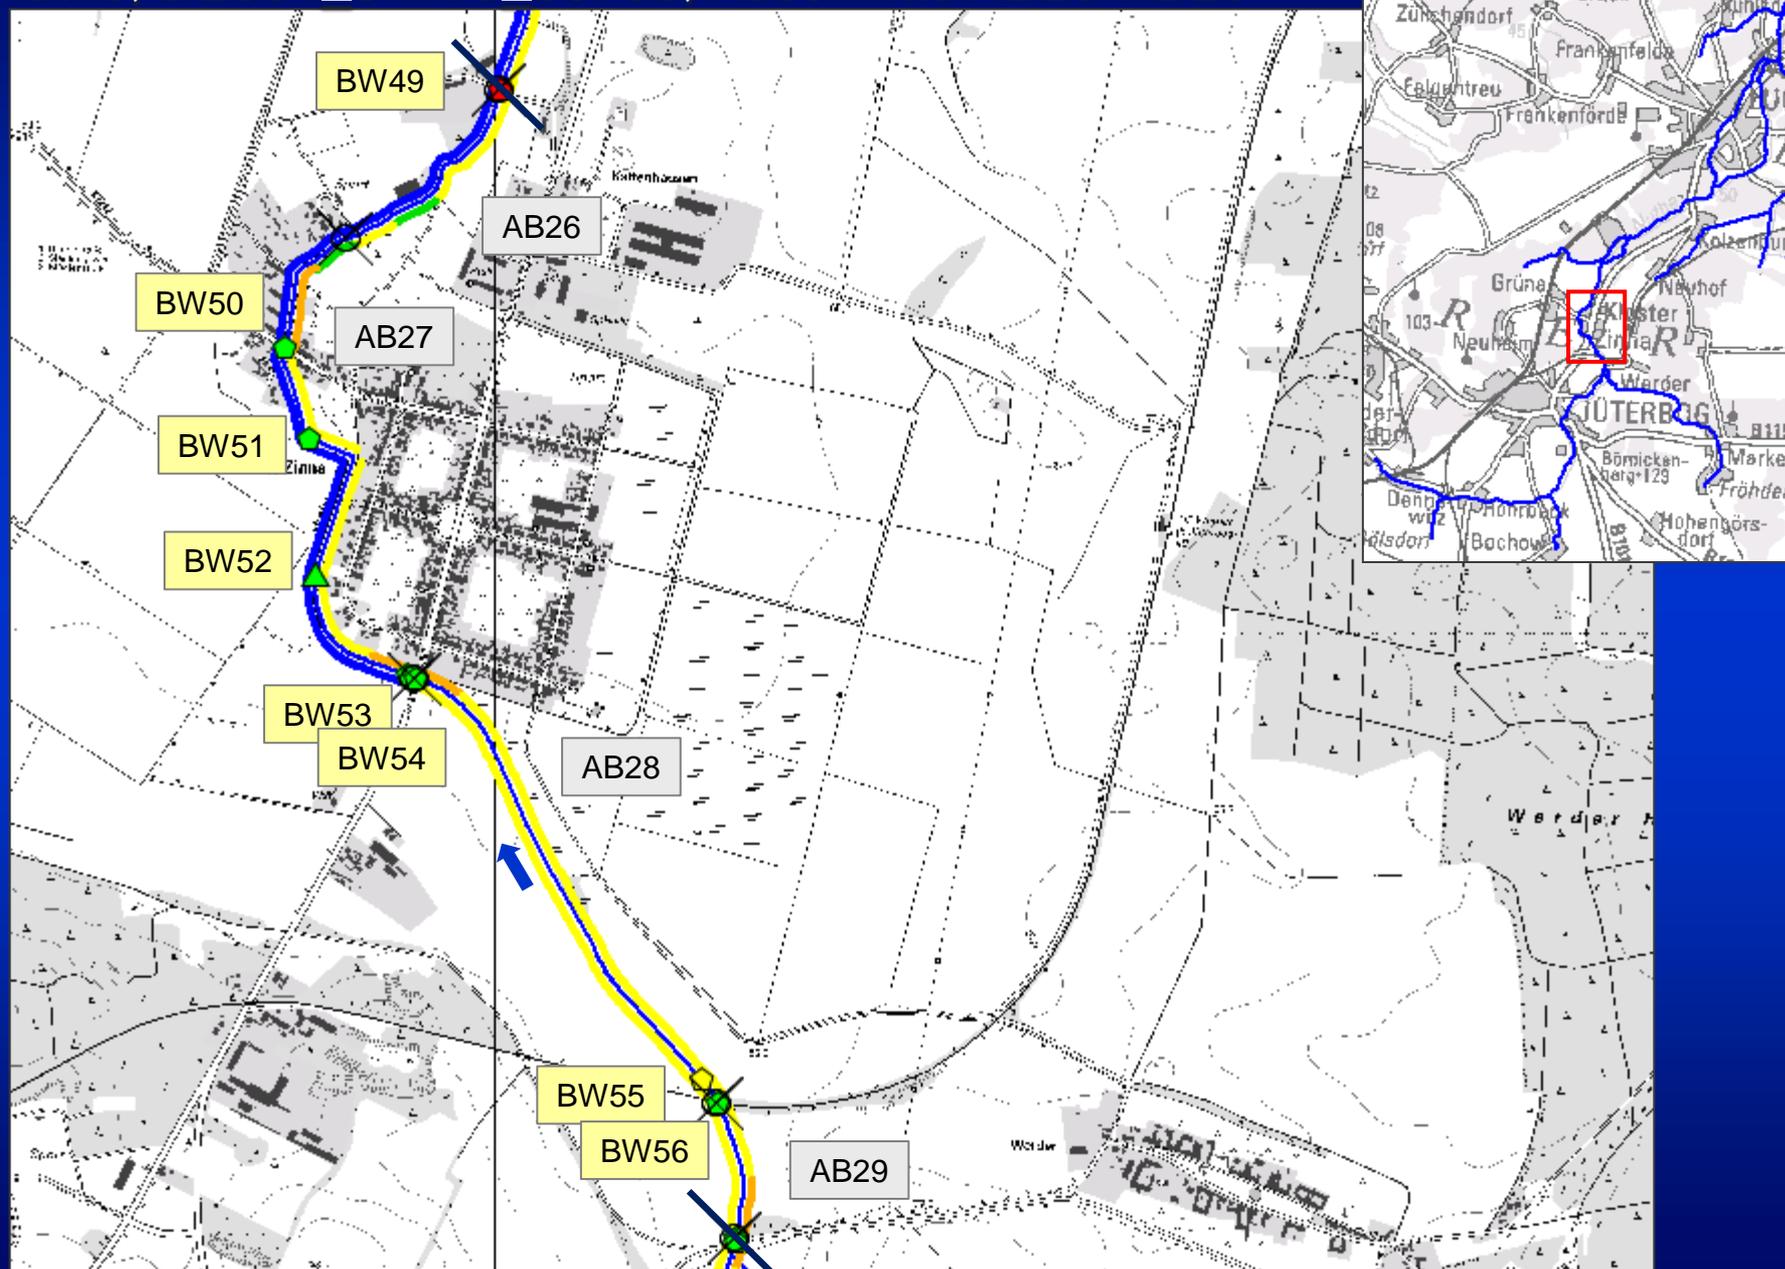
Nuthe, DE584_34470_66753, Abschnitte AB26-AB29

Abschnitt	Hydromorphologische Qualitätskomponente			Biologische QK				Chem-ph QK
	Morphologie	DGK	Wasserhaushalt	MAK	MZB	Pp	Fi	
AB26 - AB29	Hauptanteil GK 3, im Trapezprofil ausgebaut, Uferverbau, nur im Ortsbereich Kloster Zinna einseitiger Randstreifen mit Gehölzen, Grünlandnutzung	Brücke (BW49) für Fischotter nicht passierbar	HZK 3 AB26-27 - HZK 1	U	4 (ab AB28)	U	5	2
Defizit	-1	ja	-1	U	-2	U	-3	0

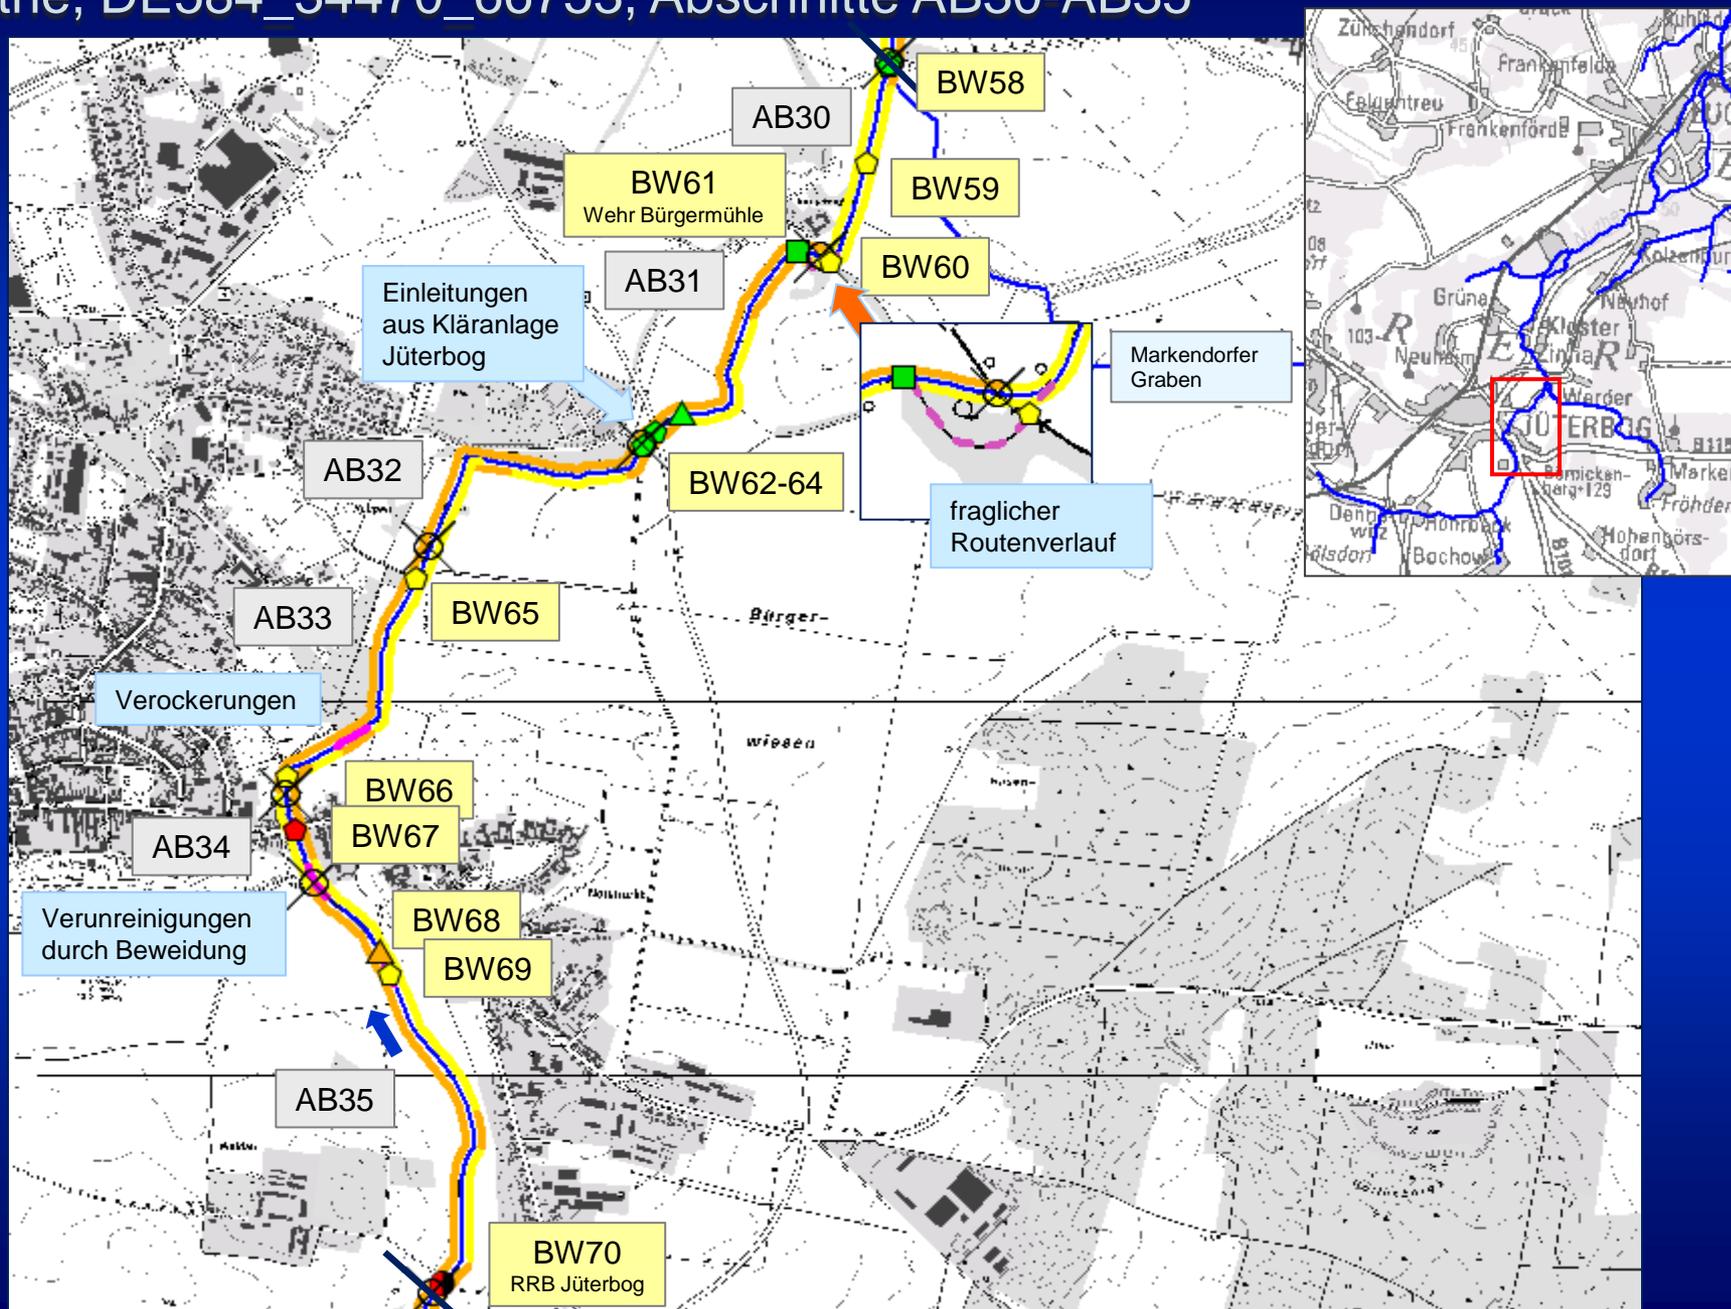
Nuthe, DE584_34470_66753, Abschnitte AB30-AB35

Abschnitt	Hydromorphologische Qualitätskomponente			Biologische QK				Chem-ph QK
	Morphologie	DGK	Wasserhaushalt	MAK	MZB	Pp	Fi	
AB30 - AB35	überwiegend GK 3, gerades ausgebautes Trapezprofil, Uferverbau, keine ausreichenden Gewässerrandstreifen und Ufervegetation, hauptsächlich Grünlandnutzung und Ortsbereich Jüterbog	Durchlass RRB Jüterbog (BW70), Brücke (BW67) für Fischotter nicht passierbar	HZK 4	U	4 (AB30)	U	5	4
Defizit	-1	nein	-2	U	-2	U	-3	-2

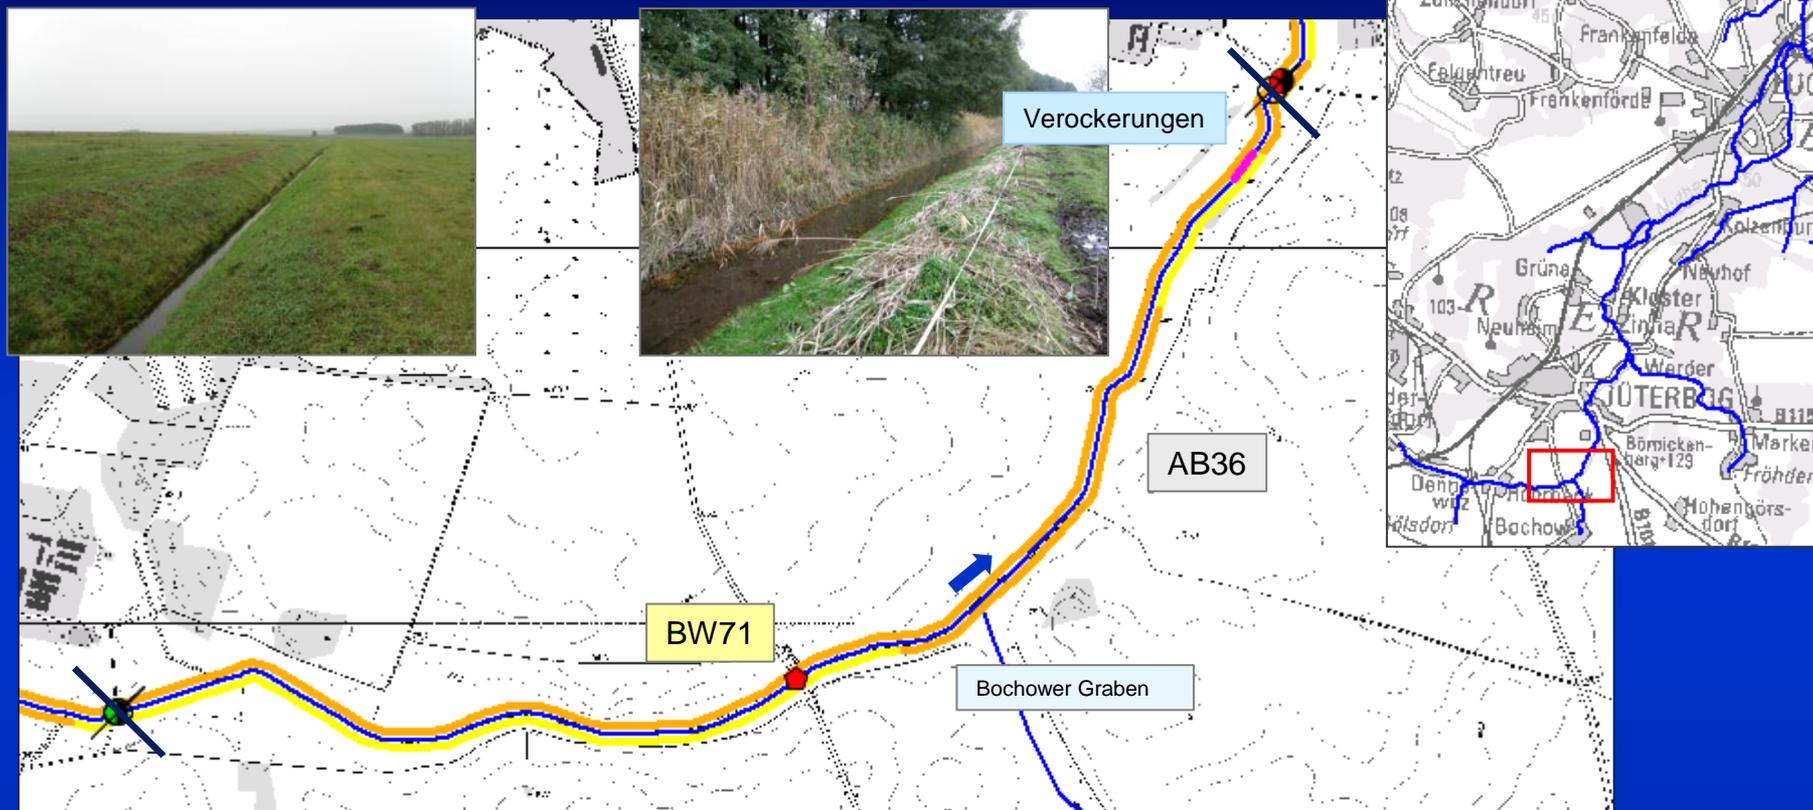
Nuthe, DE584_34470_66753, Abschnitt AB36

Abschnitt	Hydromorphologische Qualitätskomponente			Biologische QK				Chem-ph QK
	Morphologie	DGK	Wasserhaushalt	MAK	MZB	Pp	Fi	
AB36	überwiegend GK 3 geradlinig eingetiefter Bereich, keine Eigendynamik, Gewässerrandstreifen nicht vorhanden, Grünlandnutzung	Brücke (BW71) für Fischotter nicht passierbar	HZK 4	U	4	U	U	3 (bis Einmünd- ung Bochower Graben)
Defizit	-1	ja	-2	U	-2	U	U	-1

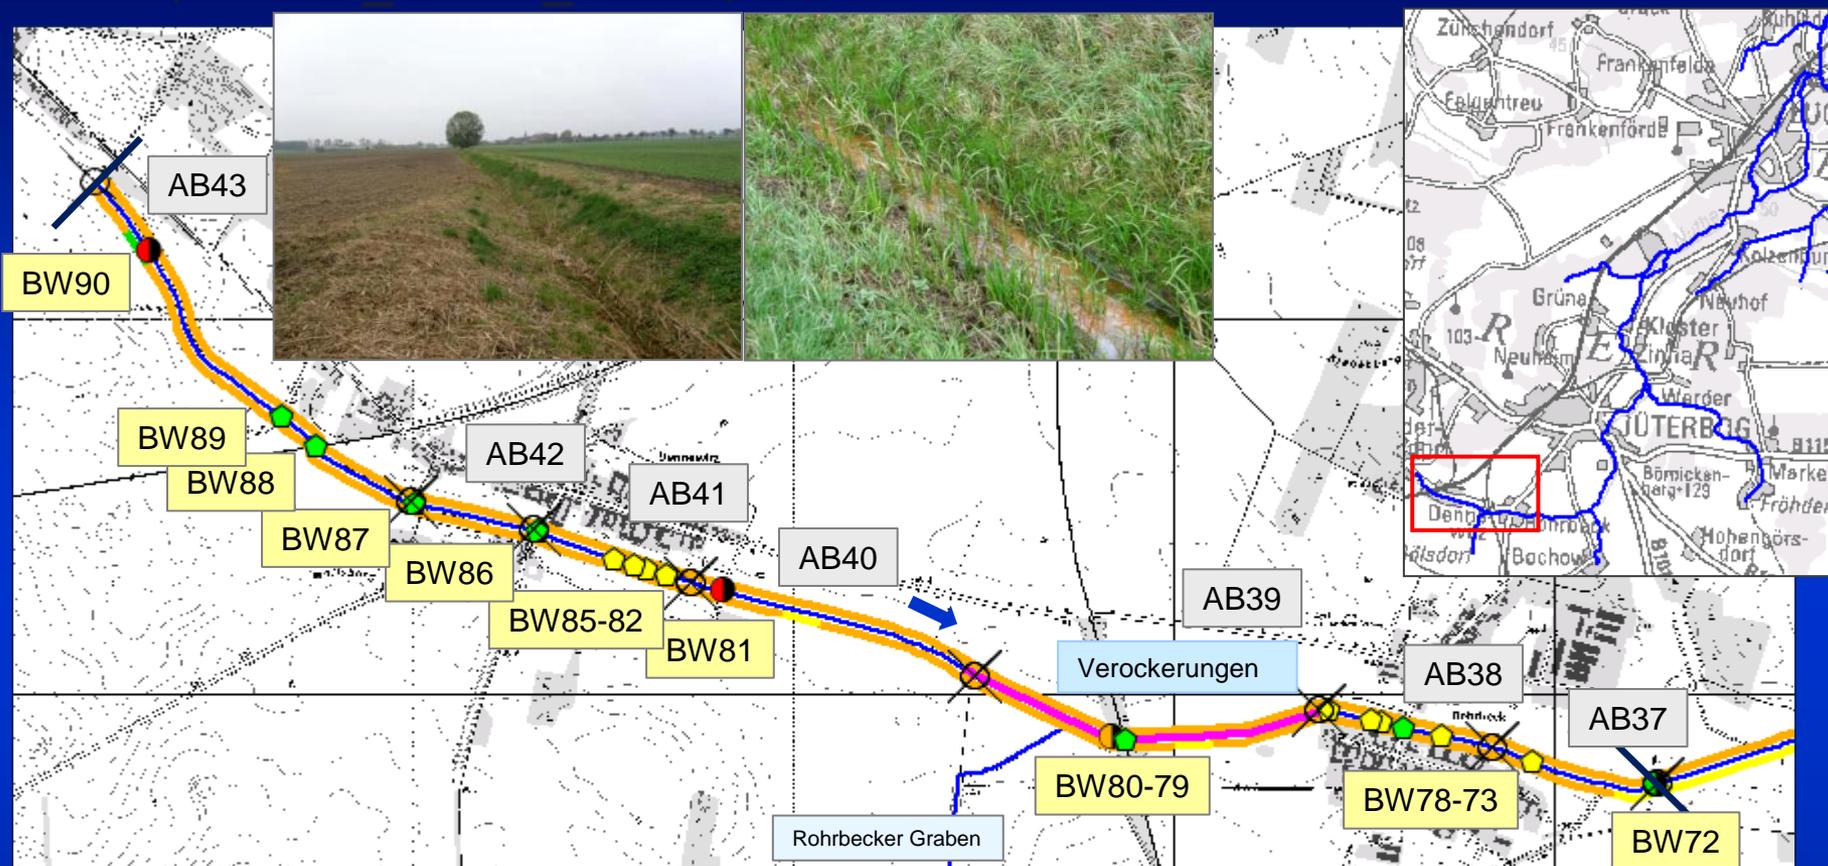
Nuthe, DE584_34470_66753, Abschnitte AB37-AB43

Abschnitt	Hydromorphologische Qualitätskomponente			Biologische QK				Chem-ph QK
	Morphologie	DGK	Wasserhaushalt	MAK	MZB	Pp	Fi	
AB37 - AB43	GK 4, geradlinig eingetieft, keine Randstreifen, überwiegend Acker- und Grünlandnutzung, Ortslagen Rohrbeck und Dennewitz	Durchlässe (BW81/90) ohne Sohlsubstrat	HZK 4	U	U	U	U	U
Defizit	-2	nein	-2	U	U	U	U	U

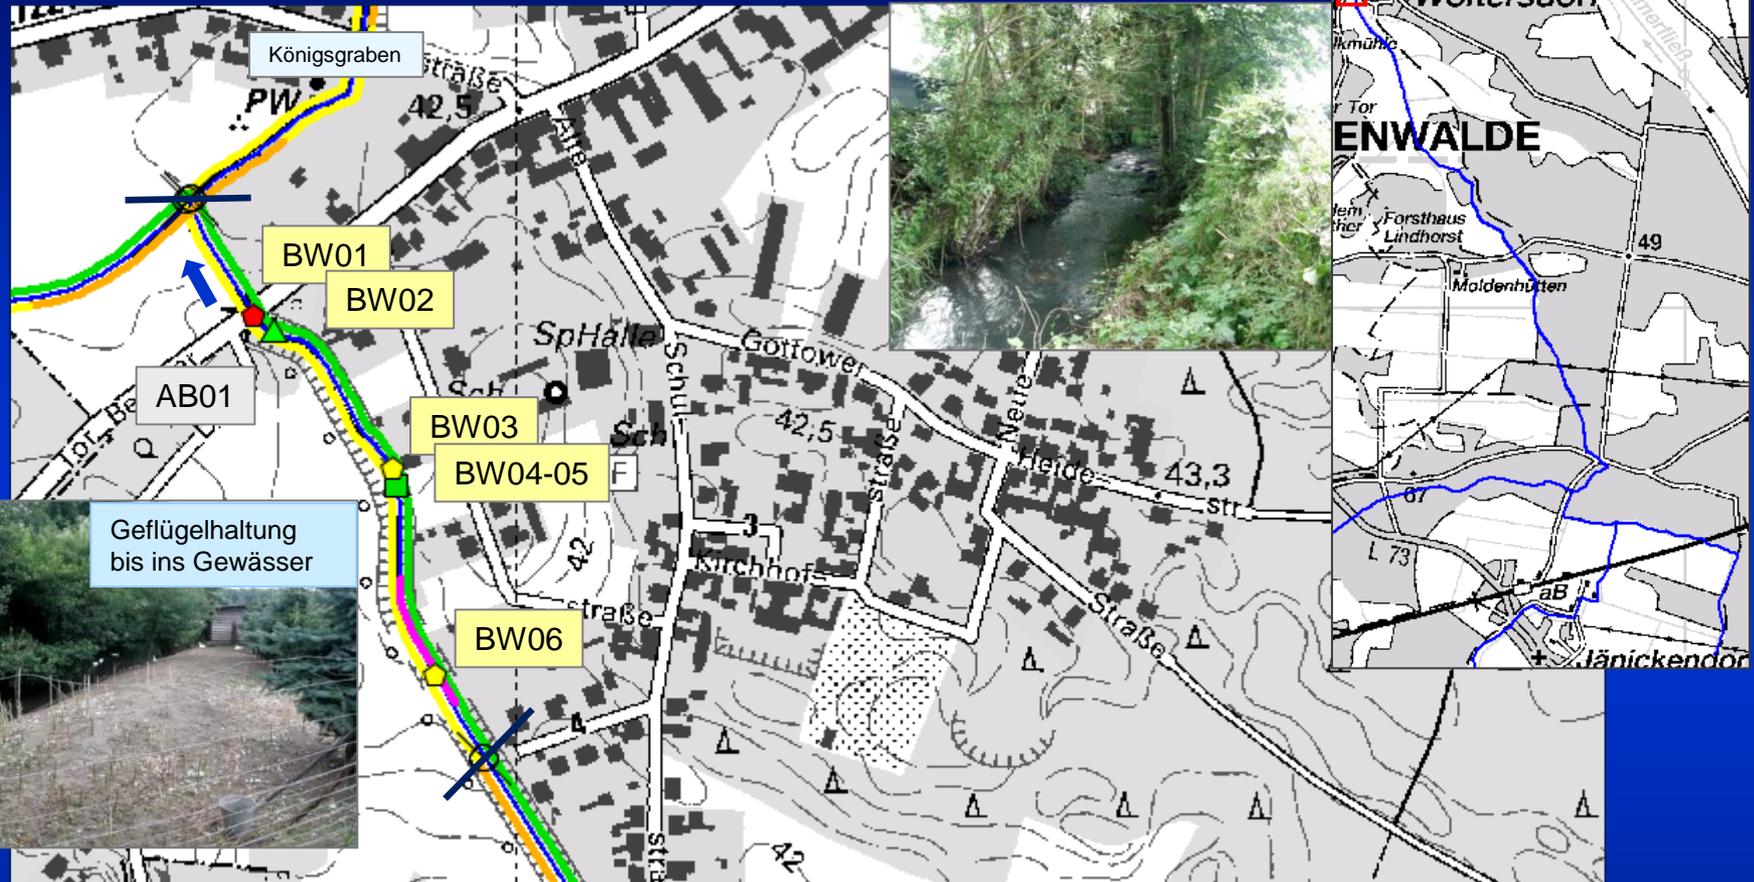
Steinerfließ, DE5842_0_9021, Abschnitt AB01

Abschnitt	Hydromorphologische Qualitätskomponente			Biologische QK				Chem-ph QK
	Morphologie	DGK	Wasserhaushalt	MAK	MZB	Pp	Fi	
AB01	GK 2 gestreckter Lauf, keine ausreichenden Gewässerrandstreifen, Ortslage Woltersdorf	Brücke (BW01) für Fischotter nicht passierbar	HZK 3	U	U	U	U	U
Defizit	0	ja	-1	U	U	U	U	U

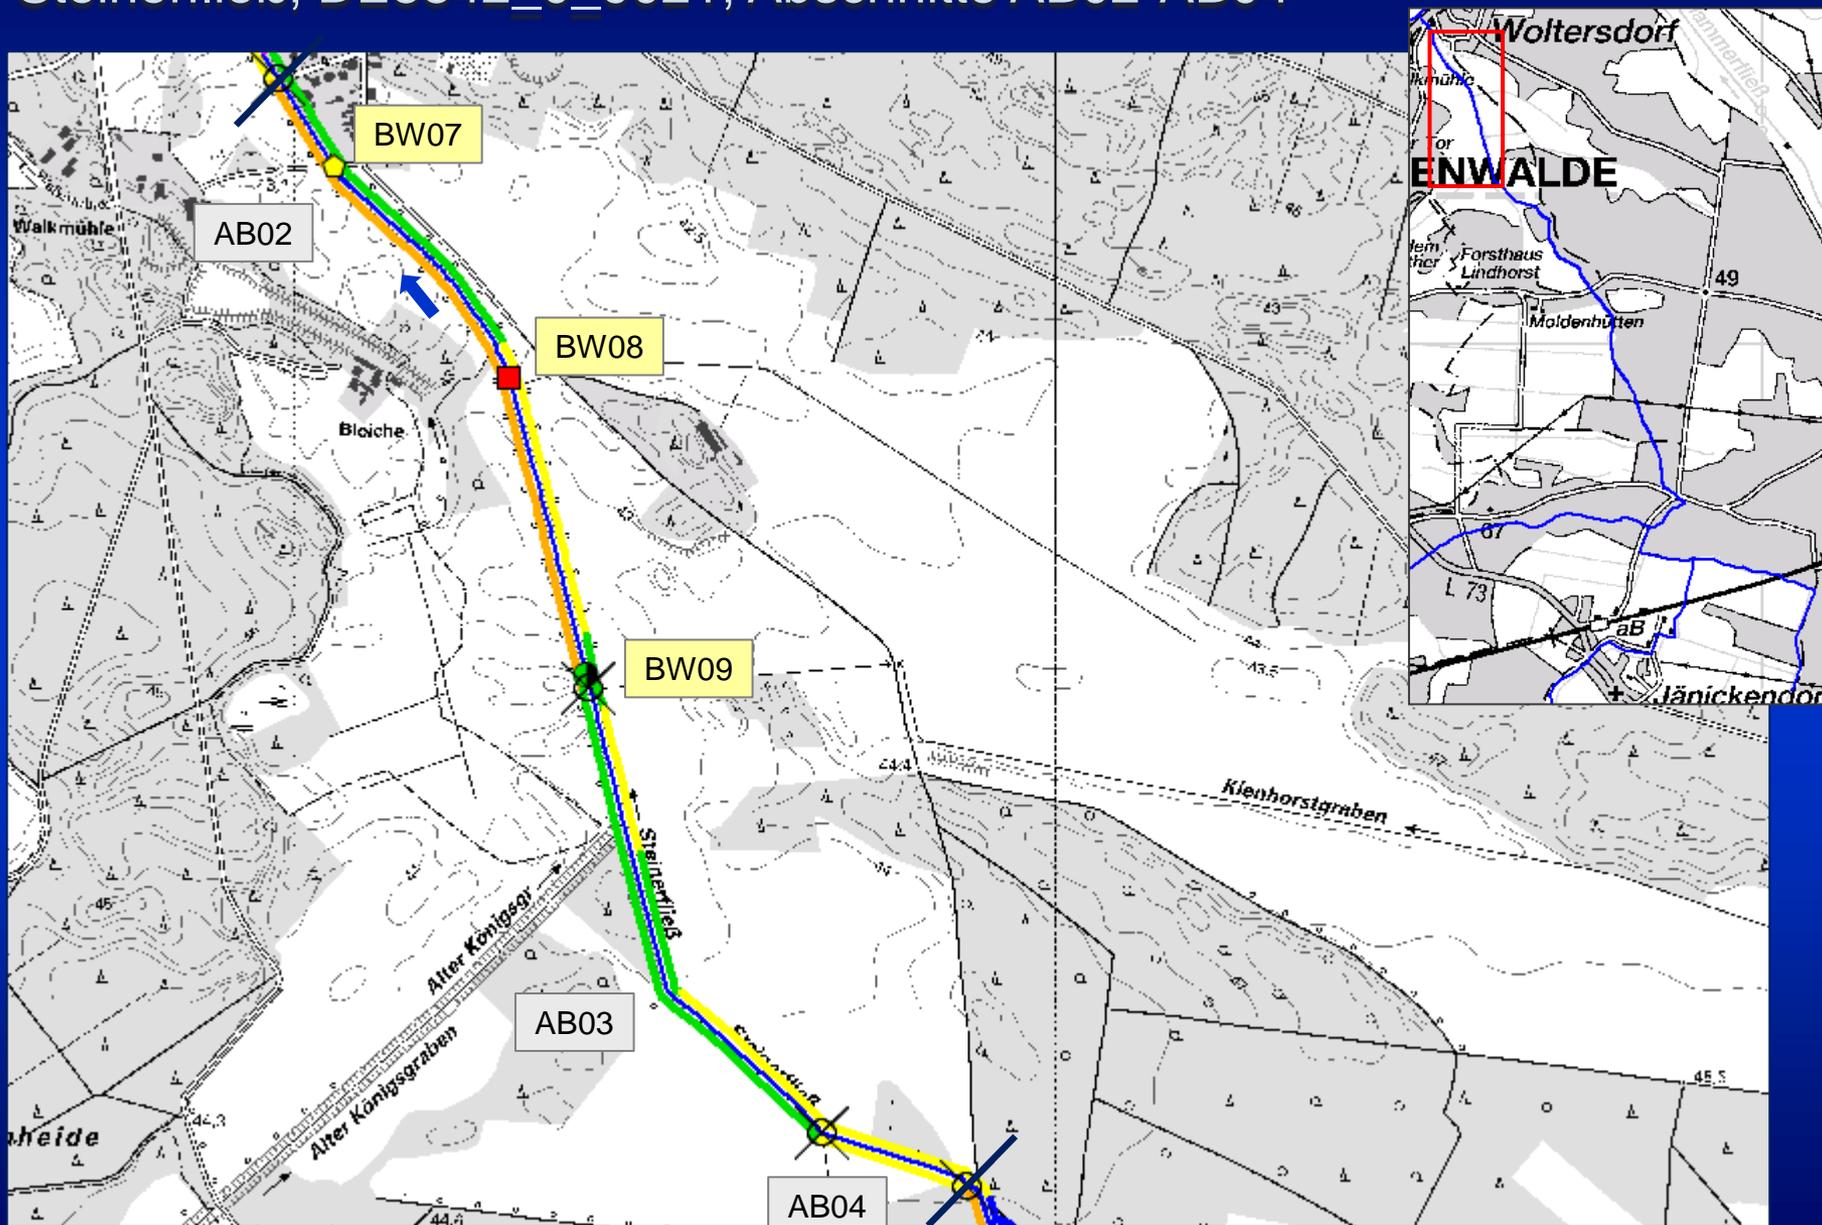
Steinerfließ, DE5842_0_9021, Abschnitte AB02-AB04

Abschnitt	Hydromorphologische Qualitätskomponente			Biologische QK				Chem-ph QK
	Morphologie	DGK	Wasserhaushalt	MAK	MZB	Pp	Fi	
AB02 - AB04	überwiegend GK 3 gestreckter Lauf, keine ausreichenden Gewässerrandstreifen, einseitig Ufergehölze, Acker- und Grünlandnutzung, Wald	Stauanlage (BW08)	HZK 4	U	U	U	U	U
Defizit	-1	nein	-2	U	U	U	U	U
