Gewässerentwicklungskonzept (GEK) für das Teileinzugsgebiet Nuthe (Nuth_Nuthe_89)

PAK-Sitzung zur Defizitanalyse (Bereich Süd)

18.03.2010, Luckenwalde

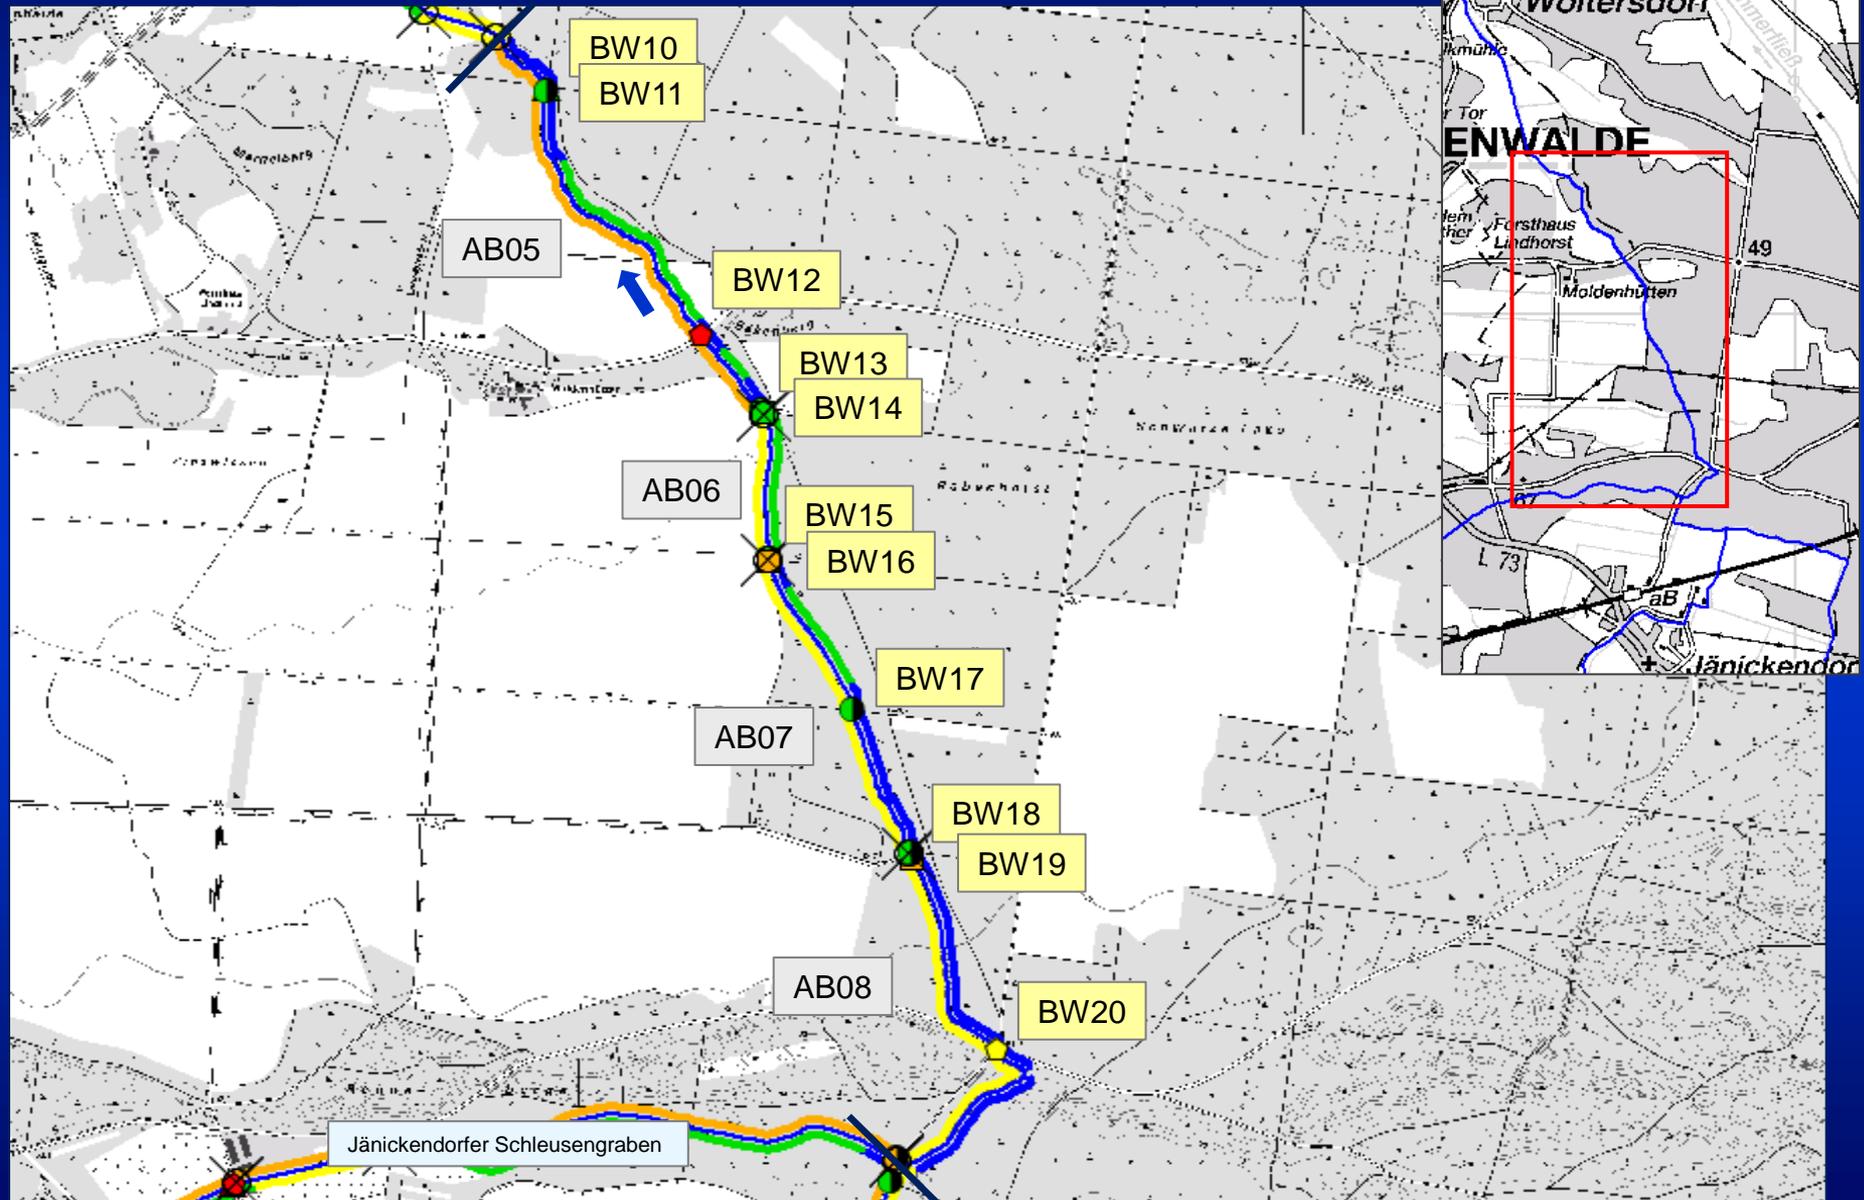
Steinerfließ, DE5842_0_9021, Abschnitte AB05-AB08

Abschnitt	Hydromorphologische Qualitätskomponente			Biologische QK				Chem-ph QK
	Morphologie	DGK	Wasserhaushalt	MAK	MZB	Pp	Fi	
AB05 - AB08	überwiegend GK 1 Bereich mit Eigendynamik, Ufervegetation durchgehend vorhanden, angrenzend Wald	abhängig von Stauanlagen, Brücke (BW12) für Fischotter nicht passierbar	überwiegend HZK 3	U	U	U	U	U
Defizit	R	zeitweise	-1	U	U	U	U	U

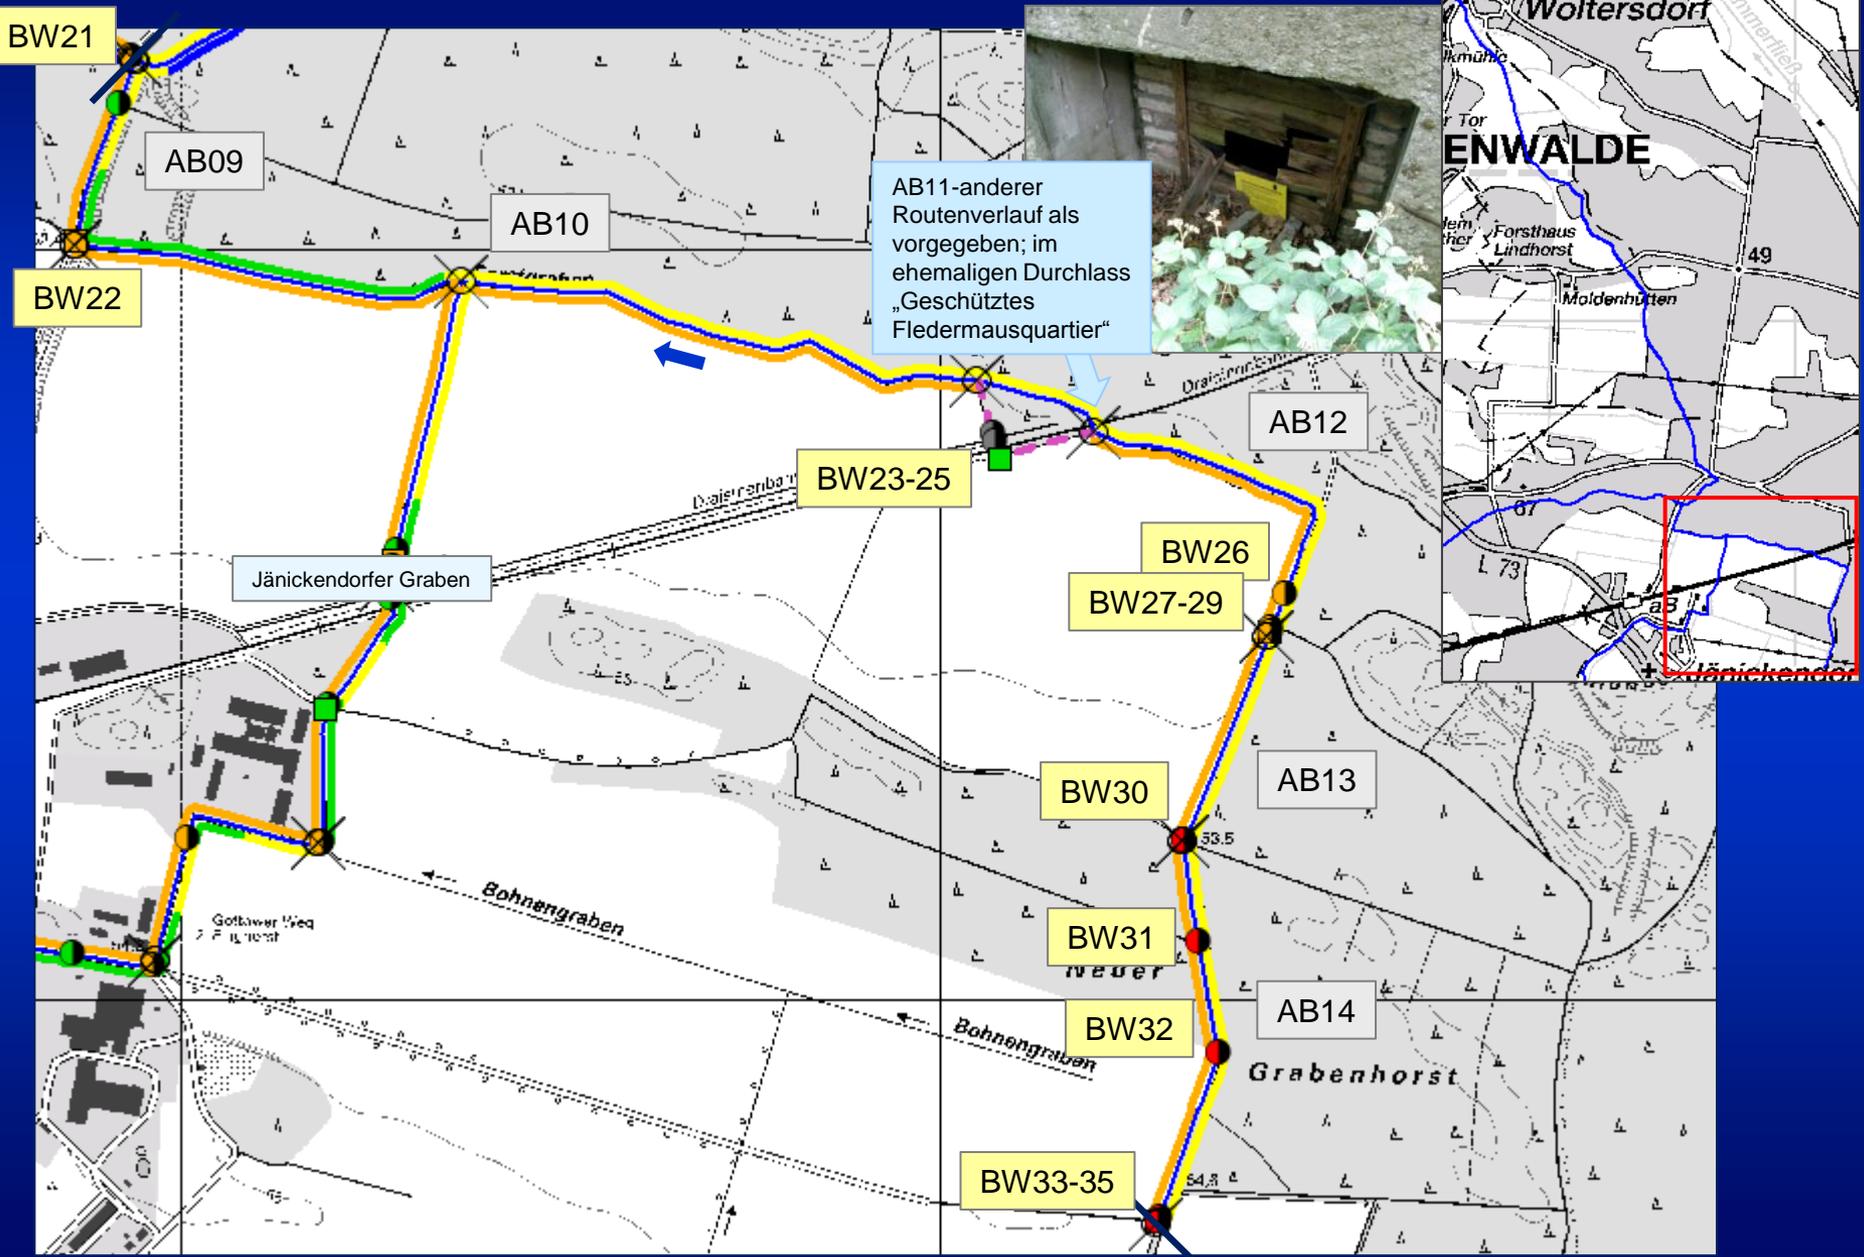
Steinerfließ, DE5842_0_9021, Abschnitte AB09-AB14

Abschnitt	Hydromorphologische Qualitätskomponente			Biologische QK				Chem-ph QK
	Morphologie	DGK	Wasserhaushalt	MAK	MZB	Pp	Fi	
AB09 - AB14	überwiegend GK 3 geradlinig eingetieftes Trapezprofil, keine Gewässerrandstreifen, angrenzende Nutzung Acker und Wald	Stauanlagen, Durchlässe zusedimentiert bzw. zu hoch eingebaut	HZK 4	U	U	U	U	U
Defizit	-1	nein	-2	U	U	U	U	U

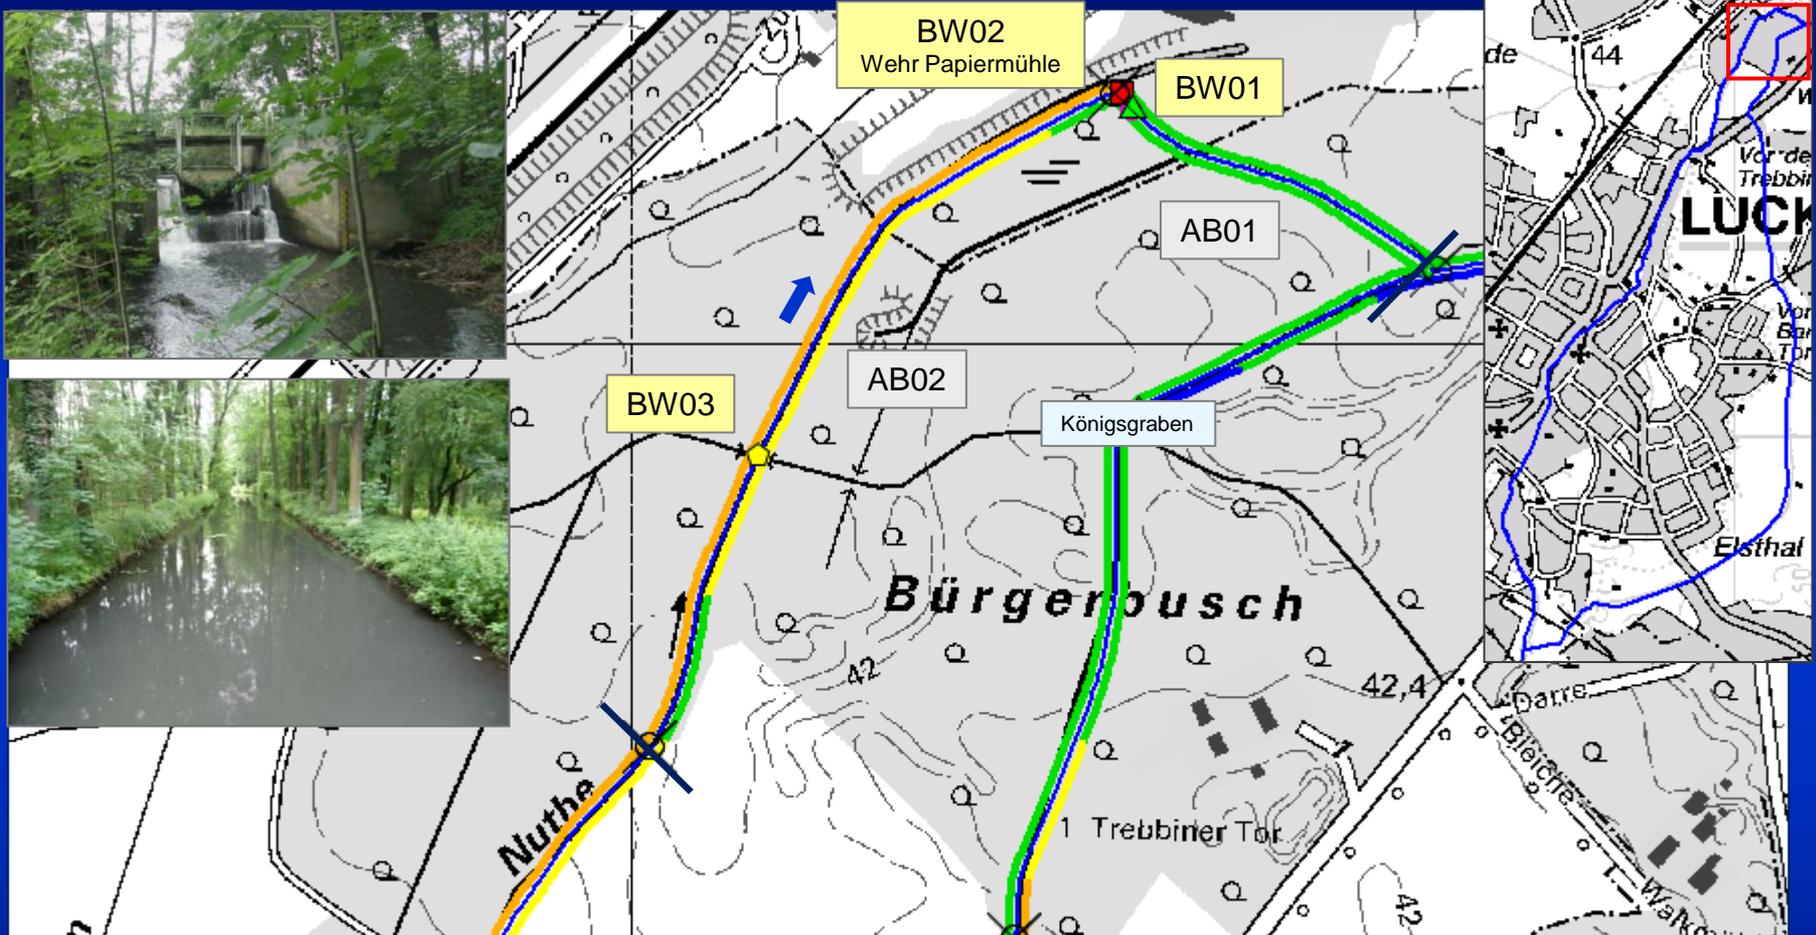
Stadtnuthe (Nuthe), DE58418_0_5817, Abschnitte AB01-AB02

Abschnitt	Hydromorphologische Qualitätskomponente			Biologische QK				Chem-ph QK
	Morphologie	DGK	Wasserhaushalt	MAK	MZB	Pp	Fi	
AB01 -AB02	überwiegend GK 3 geradlinig ausgebaute Abschnitte mit Uferverbau im Wald	Wehr Papiermühle (BW02)	HZK 4	U	U	U	U	U
Defizit	-1	nein	-2	U	U	U	U	U

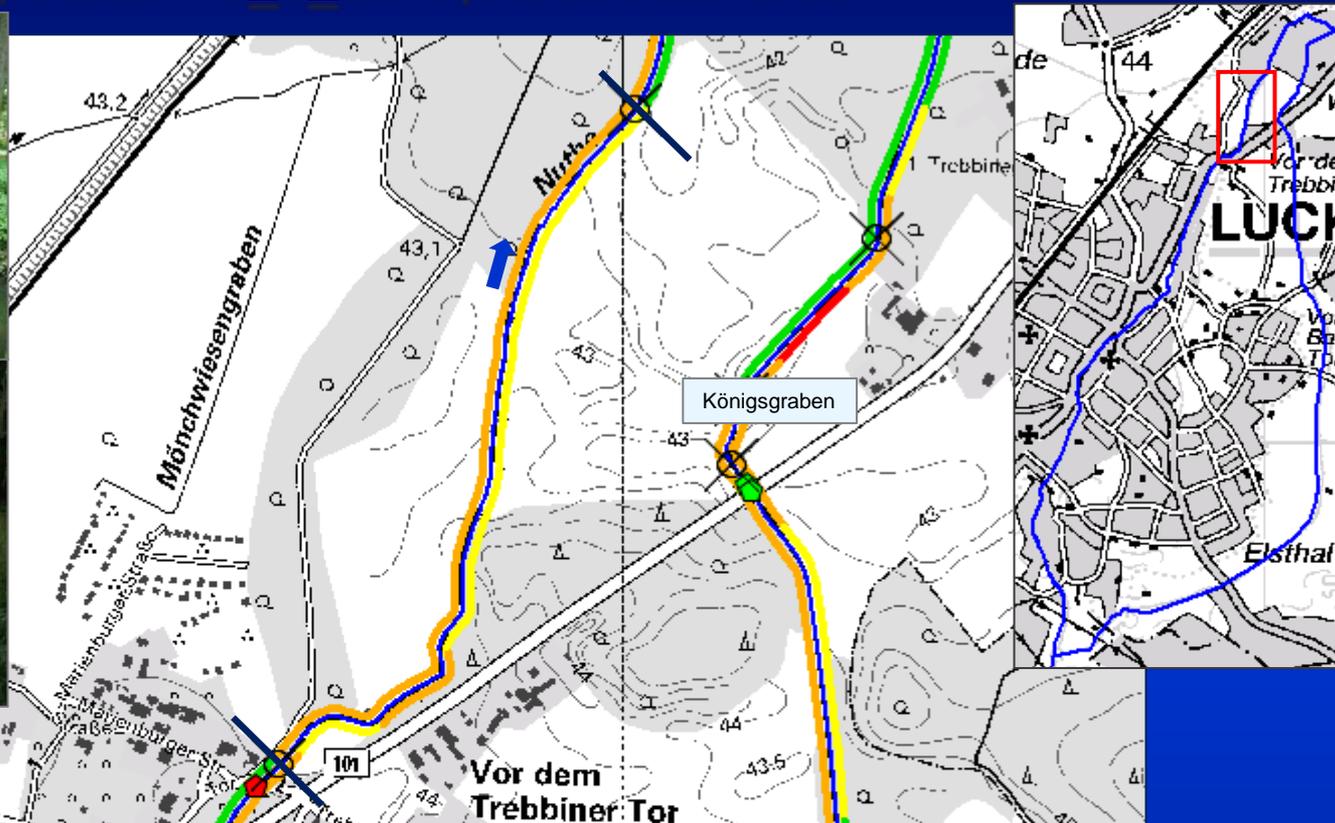
Stadtnuthe (Nuthe), DE58418_0_5817, Abschnitt AB03

Abschnitt	Hydromorphologische Qualitätskomponente			Biologische QK				Chem-ph QK
	Morphologie	DGK	Wasserhaushalt	MAK	MZB	Pp	Fi	
AB03	überwiegend GK 3 geradlinig bis leicht gestreckter Abschnitt, angrenzend Wald und Grünlandnutzung, Gewässerrandstreifen nicht ausreichend		HZK 4	U	U	U	U	U
Defizit	-1	ja	-2	U	U	U	U	U

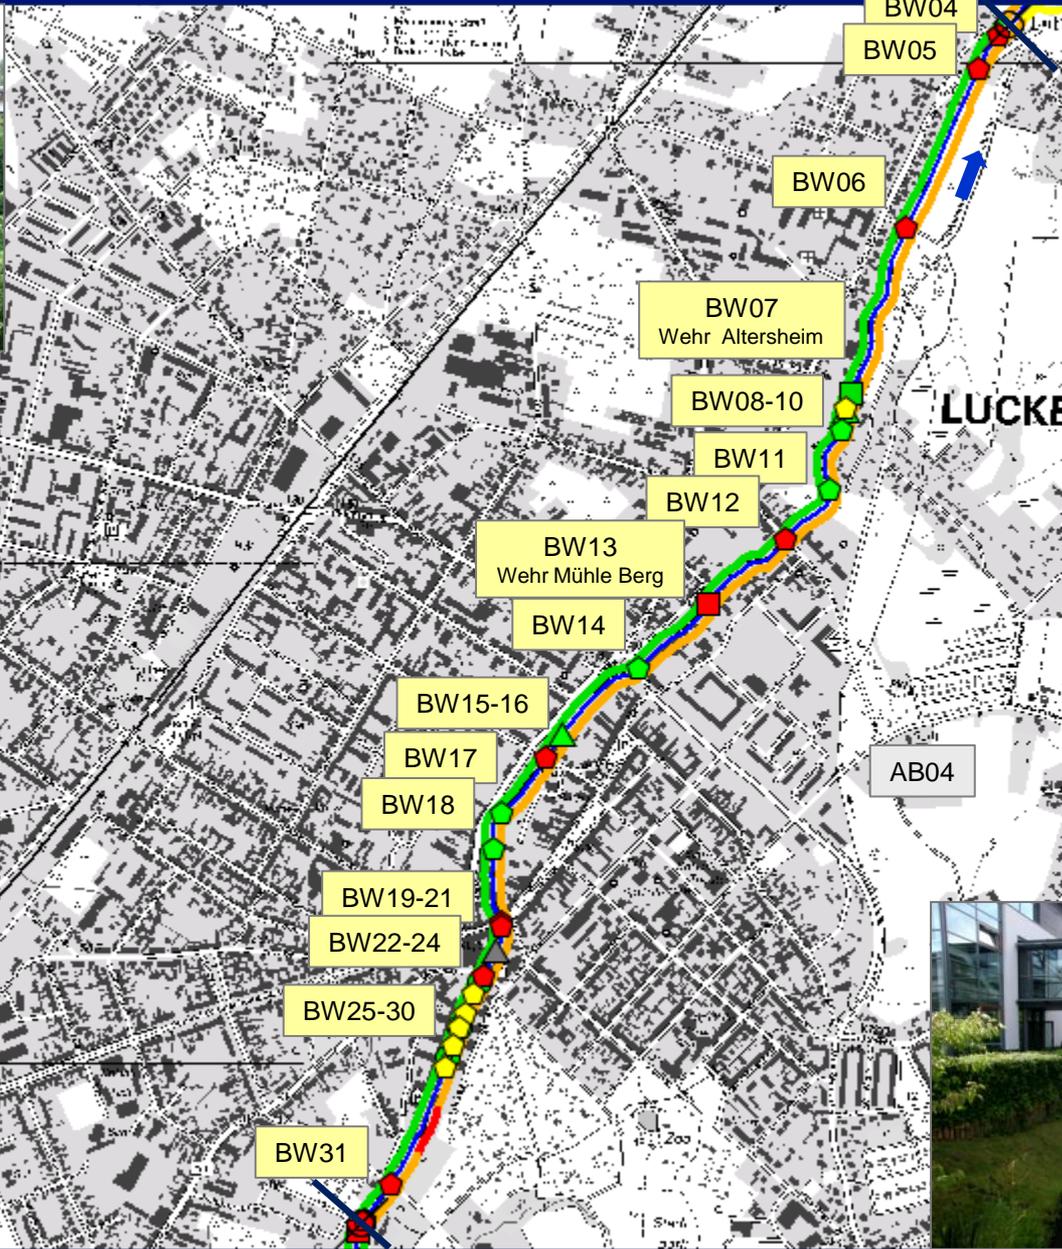
Stadtnuthe (Nuthe), DE58418_0_5817, Abschnitt AB04

Abschnitt	Hydromorphologische Qualitätskomponente			Biologische QK				Chem-ph QK
	Morphologie	DGK	Wasserhaushalt	MAK	MZB	Pp	Fi	
AB04	GK 4 Bereich im Ort Luckenwalde, ausgebautes Trapezprofil, Uferverbau, keine ausreichenden Gewässerrandstreifen, tlw. Bebauung bis ans Gewässer	DGK unterbrochen Wehr Mühle Berg (BW13), einige Brücken für Fischotter nicht passierbar	HZK 2	U	U	U	U	U
Defizit	-2	nein	0	U	U	U	U	U

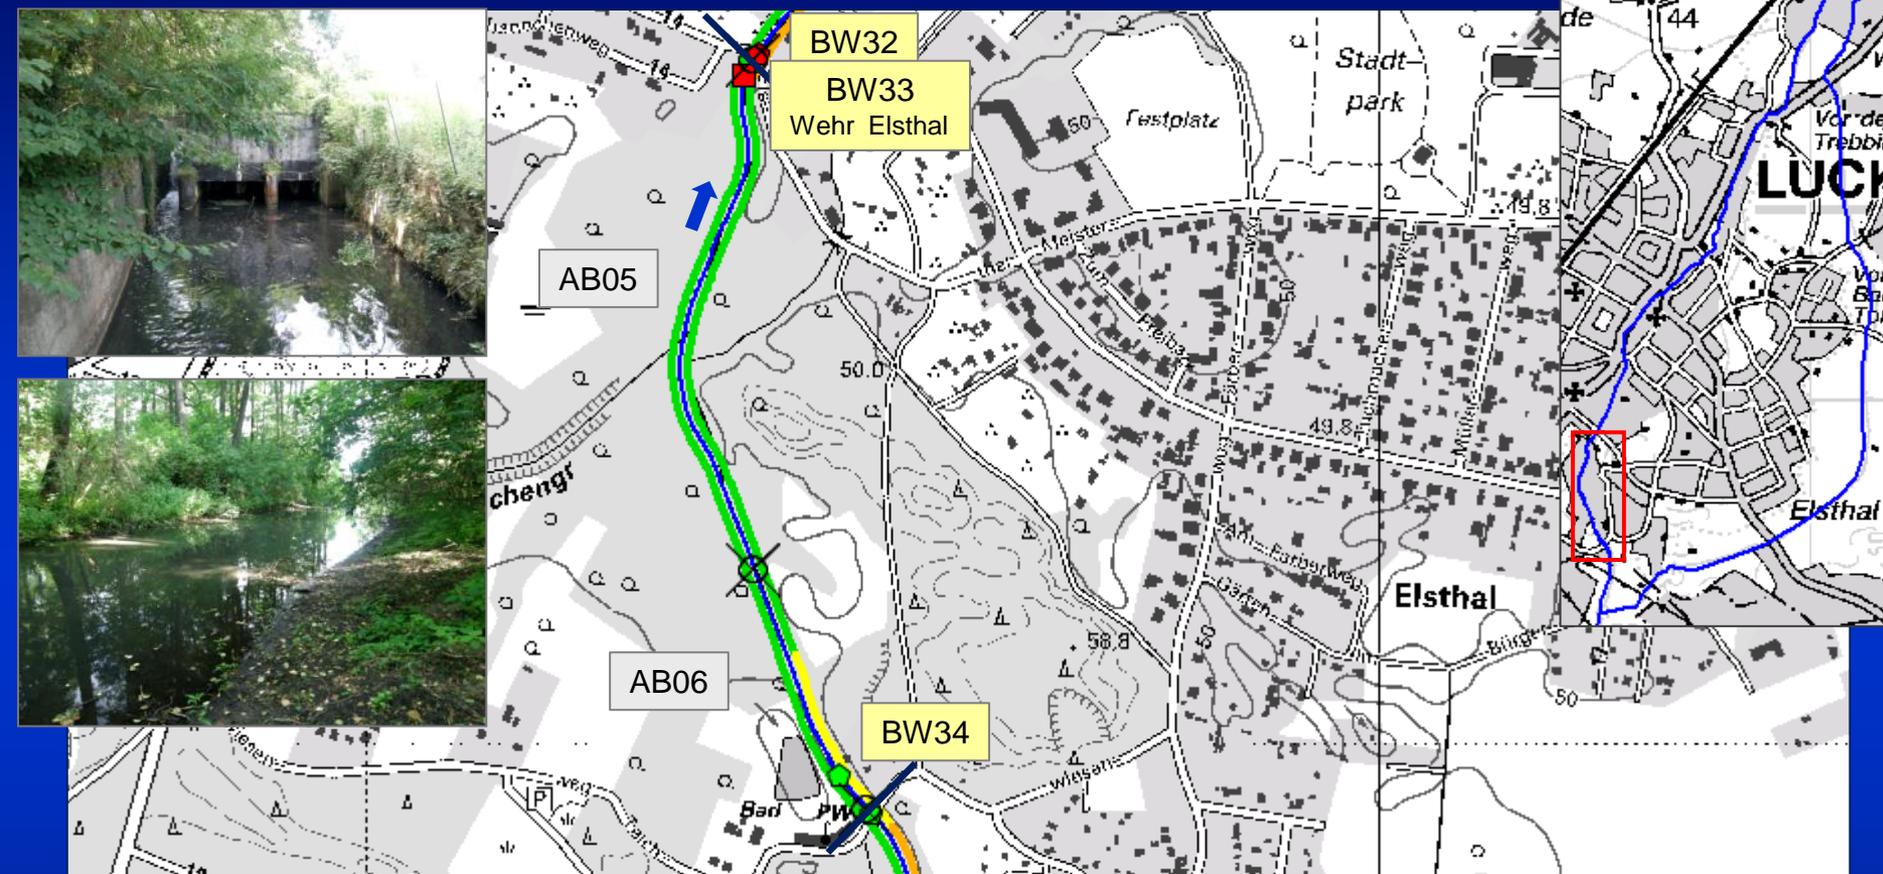
Stadtnuthe (Nuthe), DE58418_0_5817, Abschnitt AB05-AB06

Abschnitt	Hydromorphologische Qualitätskomponente			Biologische QK				Chem-ph QK
	Morphologie	DGK	Wasserhaushalt	MAK	MZB	Pp	Fi	
AB05-AB06	überwiegend GK 2 Bereich im gestrecktem Profil, vorhandener Uferverbau teilweise hinterspült, angrenzend Wald	Wehr Elsthal (BW33), Brücke (BW32) für Fischotter nicht passierbar	HZK 2	U	U	U	U	U
Defizit	0	nein	0	U	U	U	U	U

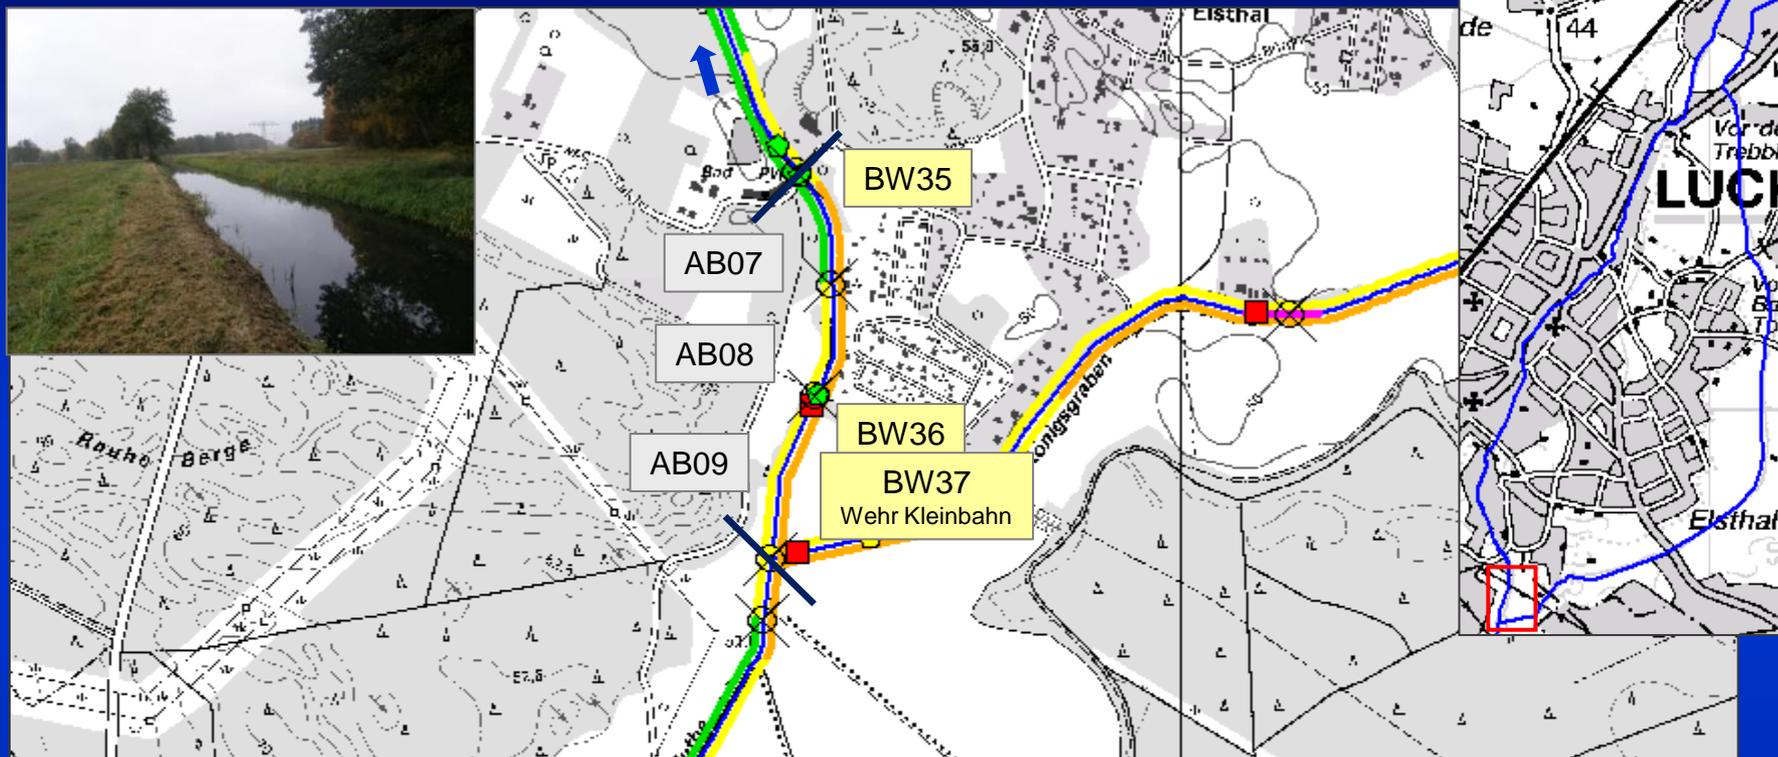
Stadtnuthe (Nuthe), DE58418_0_5817, Abschnitte AB07-AB09

Abschnitt	Hydromorphologische Qualitätskomponente			Biologische QK				Chem-ph QK
	Morphologie	DGK	Wasserhaushalt	MAK	MZB	Pp	Fi	
AB07-AB09	GK 4 geradlinig ausgebautes Trapezprofil, Uferverbau, ungenügende Gewässerrandsteifen, Grünlandnutzung und Kleingartenanlagen	Wehr Kleinbahn (BW37)	HZK 3	U	U	U	U	U
Defizit	-2	nein	-1	U	U	U	U	U

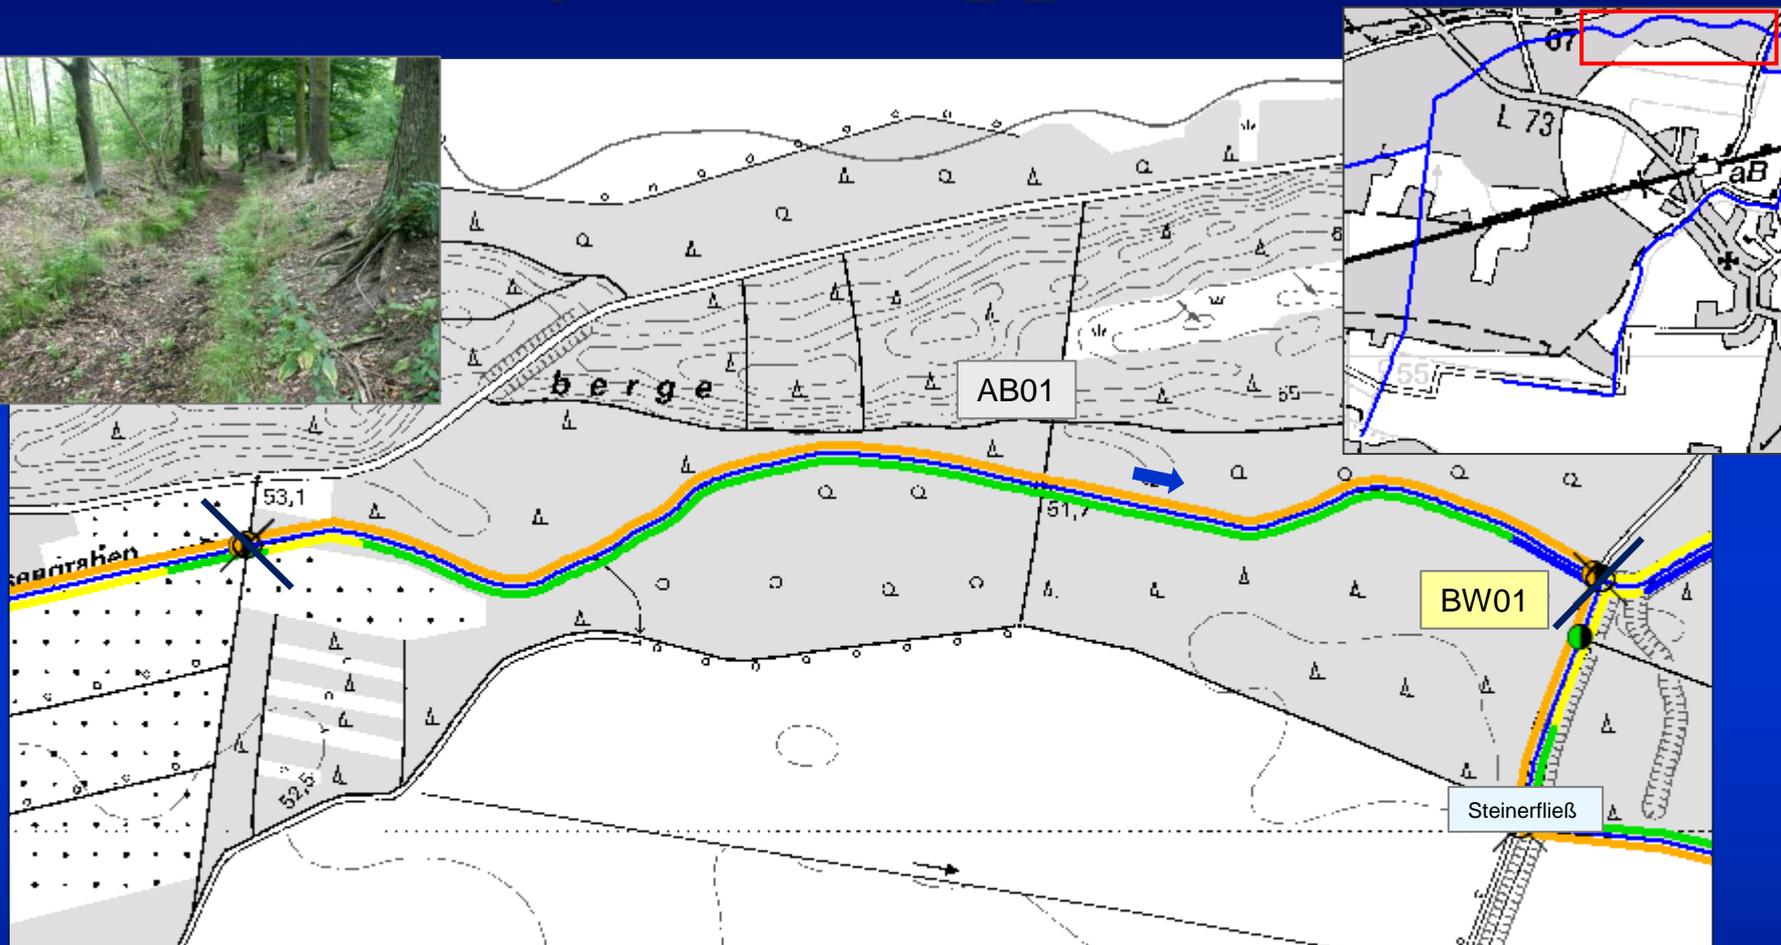
Jänickendorfer Schleusengraben, DE58424_0_4971, Abschnitt AB01

Abschnitt	Hydromorphologische Qualitätskomponente			Biologische QK				Chem-ph QK
	Morphologie	DGK	Wasserhaushalt	MAK	MZB	Pp	Fi	
AB01	überwiegend GK 2 Abschnitt im Wald, gestreckter Lauf	Durchlass (BW01) temporär trocken	HZK 4 keine Wasserführung	U	U	U	U	U
Defizit	0	zeitweise	-2	U	U	U	U	U

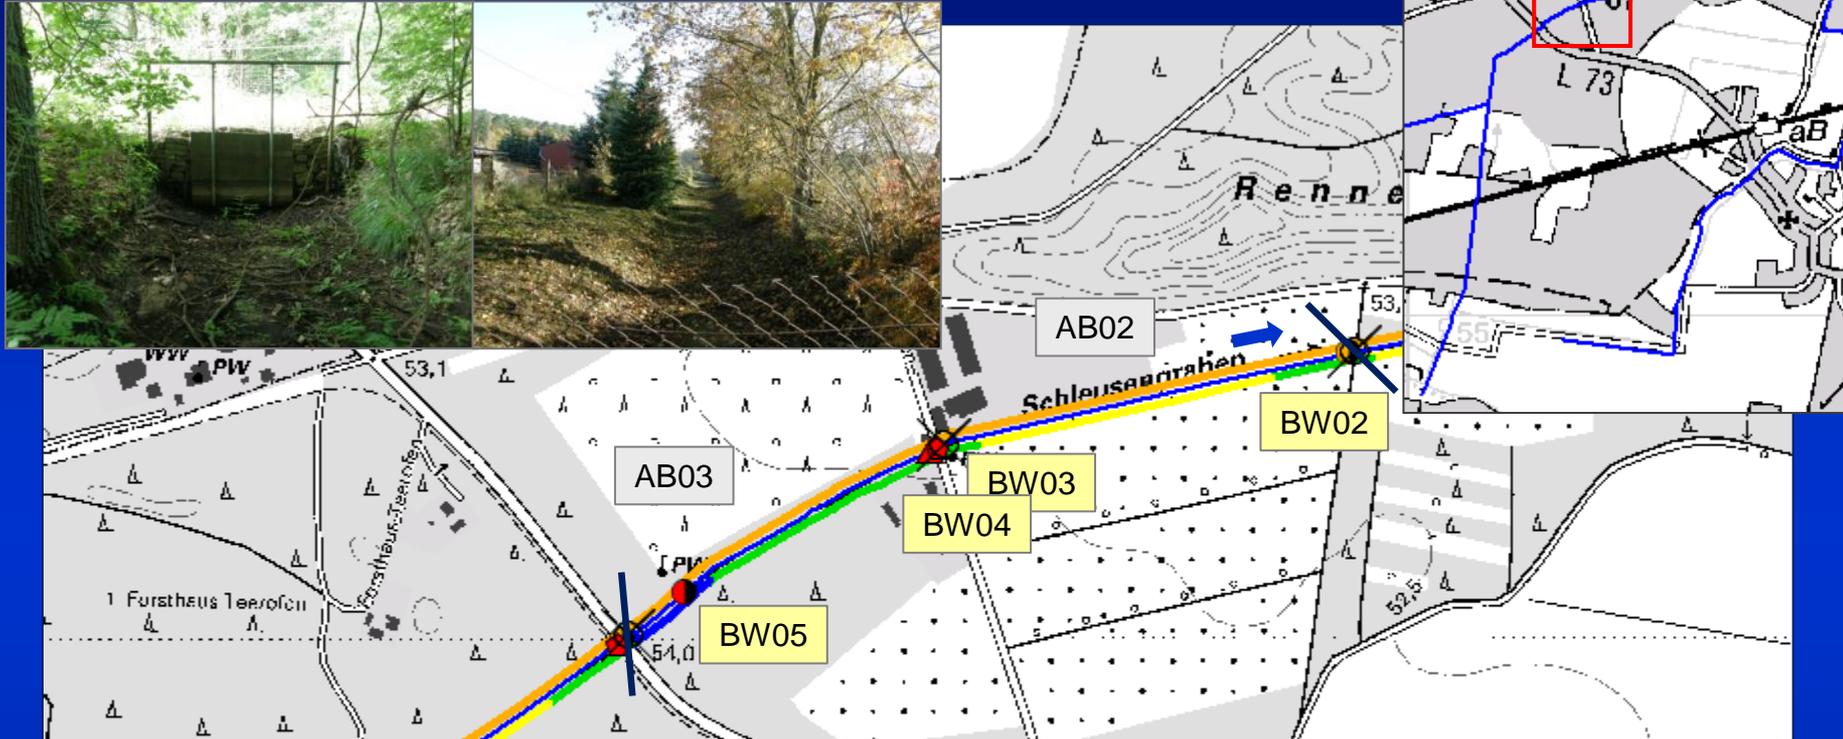
Jänickendorfer Schleusengraben, DE58424_0_4971, Abschnitte AB02-AB03

Abschnitt	Hydromorphologische Qualitätskomponente			Biologische QK				Chem-ph QK
	Morphologie	DGK	Wasserhaushalt	MAK	MZB	Pp	Fi	
AB02-AB03	überwiegend GK 3 ausgebautes Profil im Bereich einer Baumschule ohne ausreichende Gewässerrandsteifen, im angrenzenden Wald gestreckter Lauf	Durchlass (BW05) zugestellt	HZK 4 keine Wasserführung	U	U	U	U	U
Defizit	-1	nein	-2	U	U	U	U	U

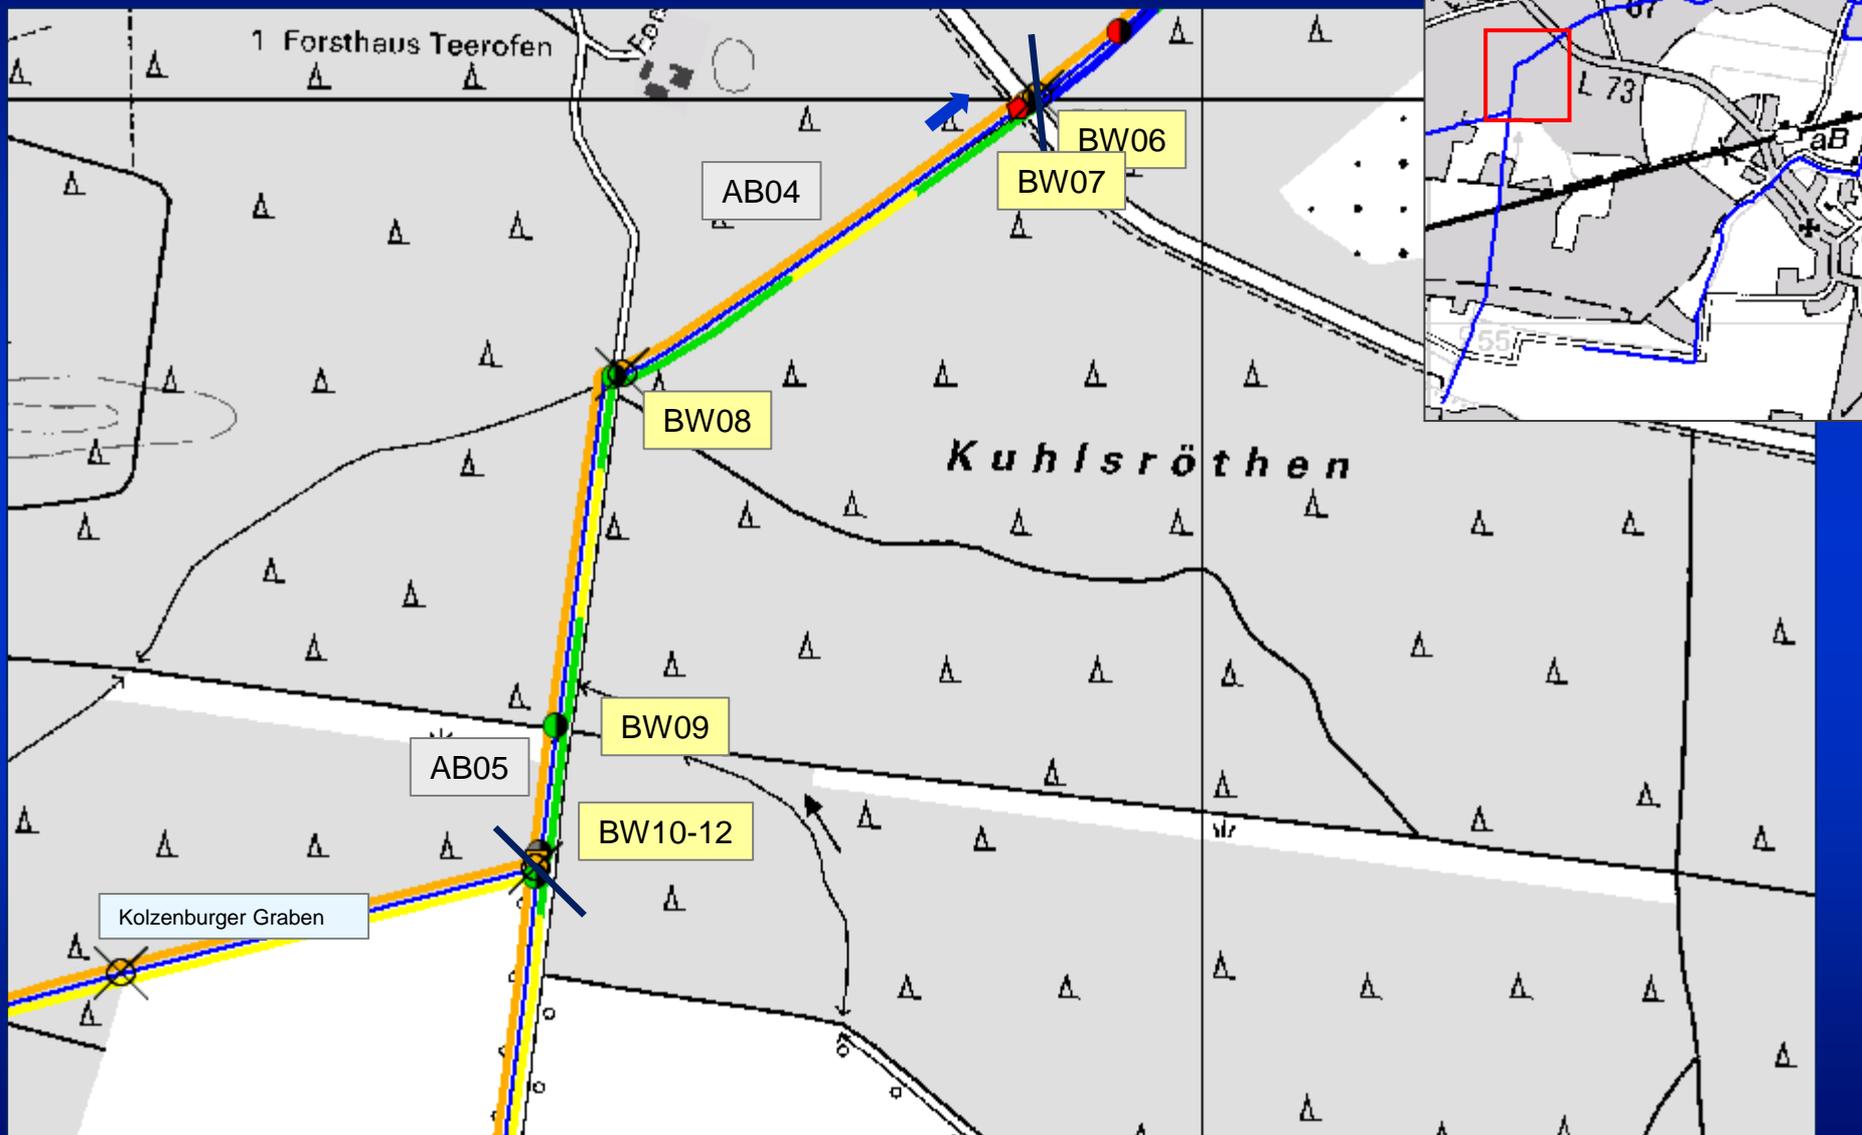
Jänickendorfer Schleusengraben, DE58424_0_4971, Abschnitte AB04-AB05

Abschnitt	Hydromorphologische Qualitätskomponente			Biologische QK				Chem-ph QK
	Morphologie	DGK	Wasserhaushalt	MAK	MZB	Pp	Fi	
AB04-AB05	GK 3 geradlinig ausgebauter Graben, Teilstrecken einseitiger Uferbewuchs, im nahen Randbereich Weg, angrenzend Acker und Kiefernforst/ Laubwald	Brücke (L73) für Fischotter nicht passierbar, Stauanlage (BW11) zeitweise durchgängig	HZK 4	U	U	U	U	U
Defizit	-1	zeitweise	-2	U	U	U	U	U

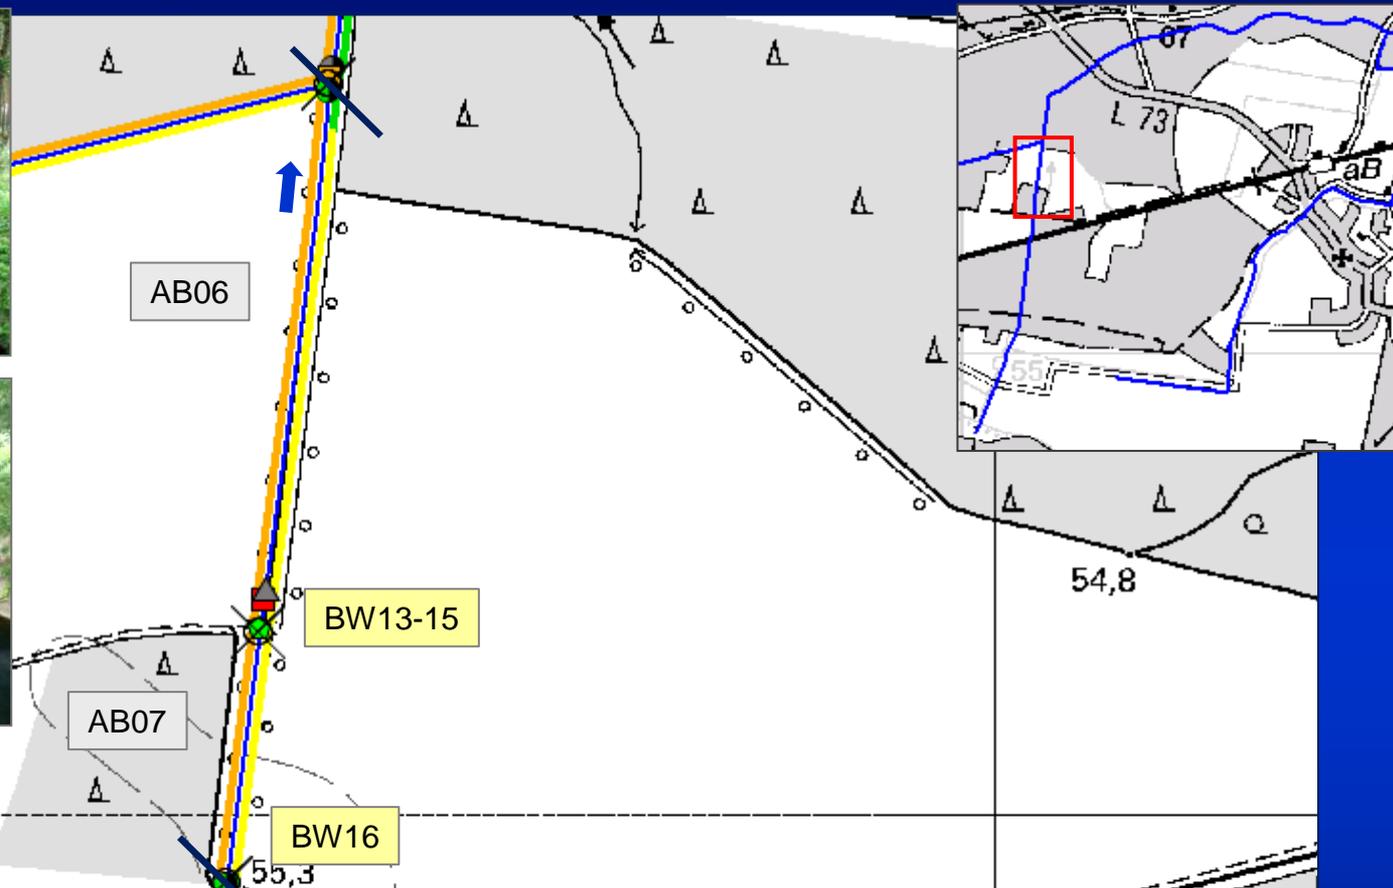
Jänickendorfer Schleusengraben, DE58424_0_4971, Abschnitte AB06-AB07

Abschnitt	Hydromorphologische Qualitätskomponente			Biologische QK				Chem-ph QK
	Morphologie	DGK	Wasserhaushalt	MAK	MZB	Pp	Fi	
AB06-AB07	GK 3 geradlinig eingetieftes Trapezprofil, einseitig Ufergehölze, keine Randstreifen, Acker- nutzung und Kiefernforst	Stauanlage (BW14) nicht durchgängig	HZK 4	U	U	U	U	U
Defizit	-1	nein	-2	U	U	U	U	U

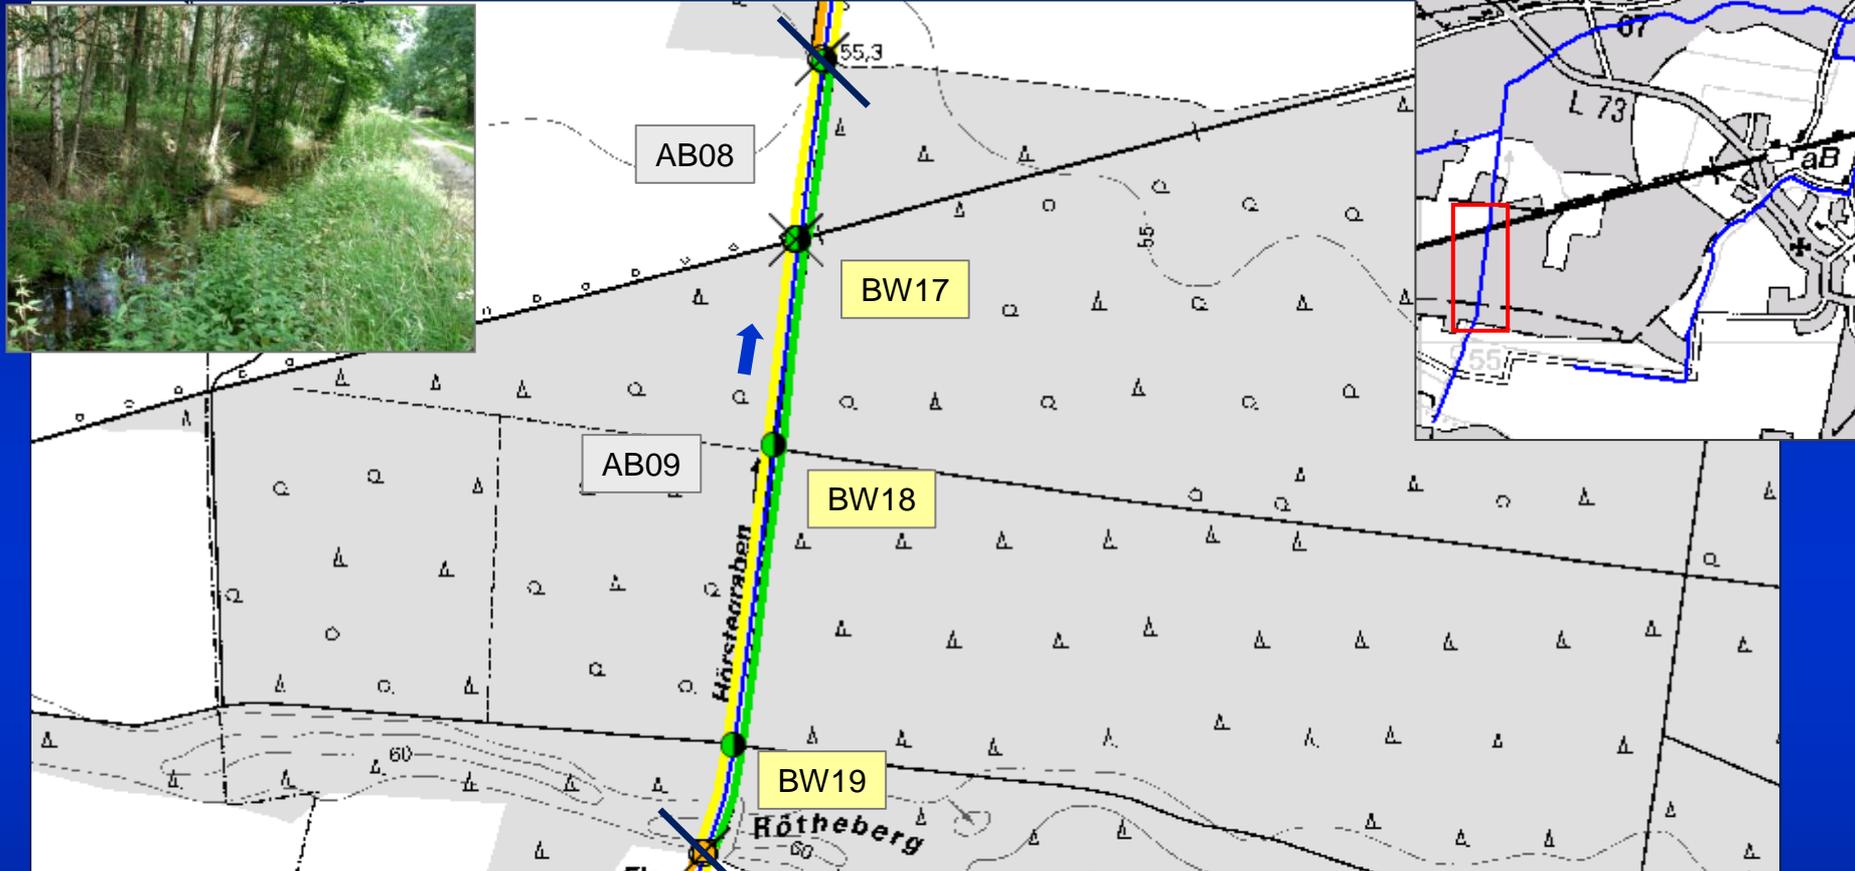
Jänickendorfer Schleusengraben, DE58424_0_4971, Abschnitte AB08-AB09

Abschnitt	Hydromorphologische Qualitätskomponente			Biologische QK				Chem-ph QK
	Morphologie	DGK	Wasserhaushalt	MAK	MZB	Pp	Fi	
AB08-AB09	GK 2 geradliniger Graben, einseitiger Uferbewuchs, angrenzend überwiegend Kiefernforst		HZK 3	U	U	U	U	U
Defizit	0	ja	-1	U	U	U	U	U

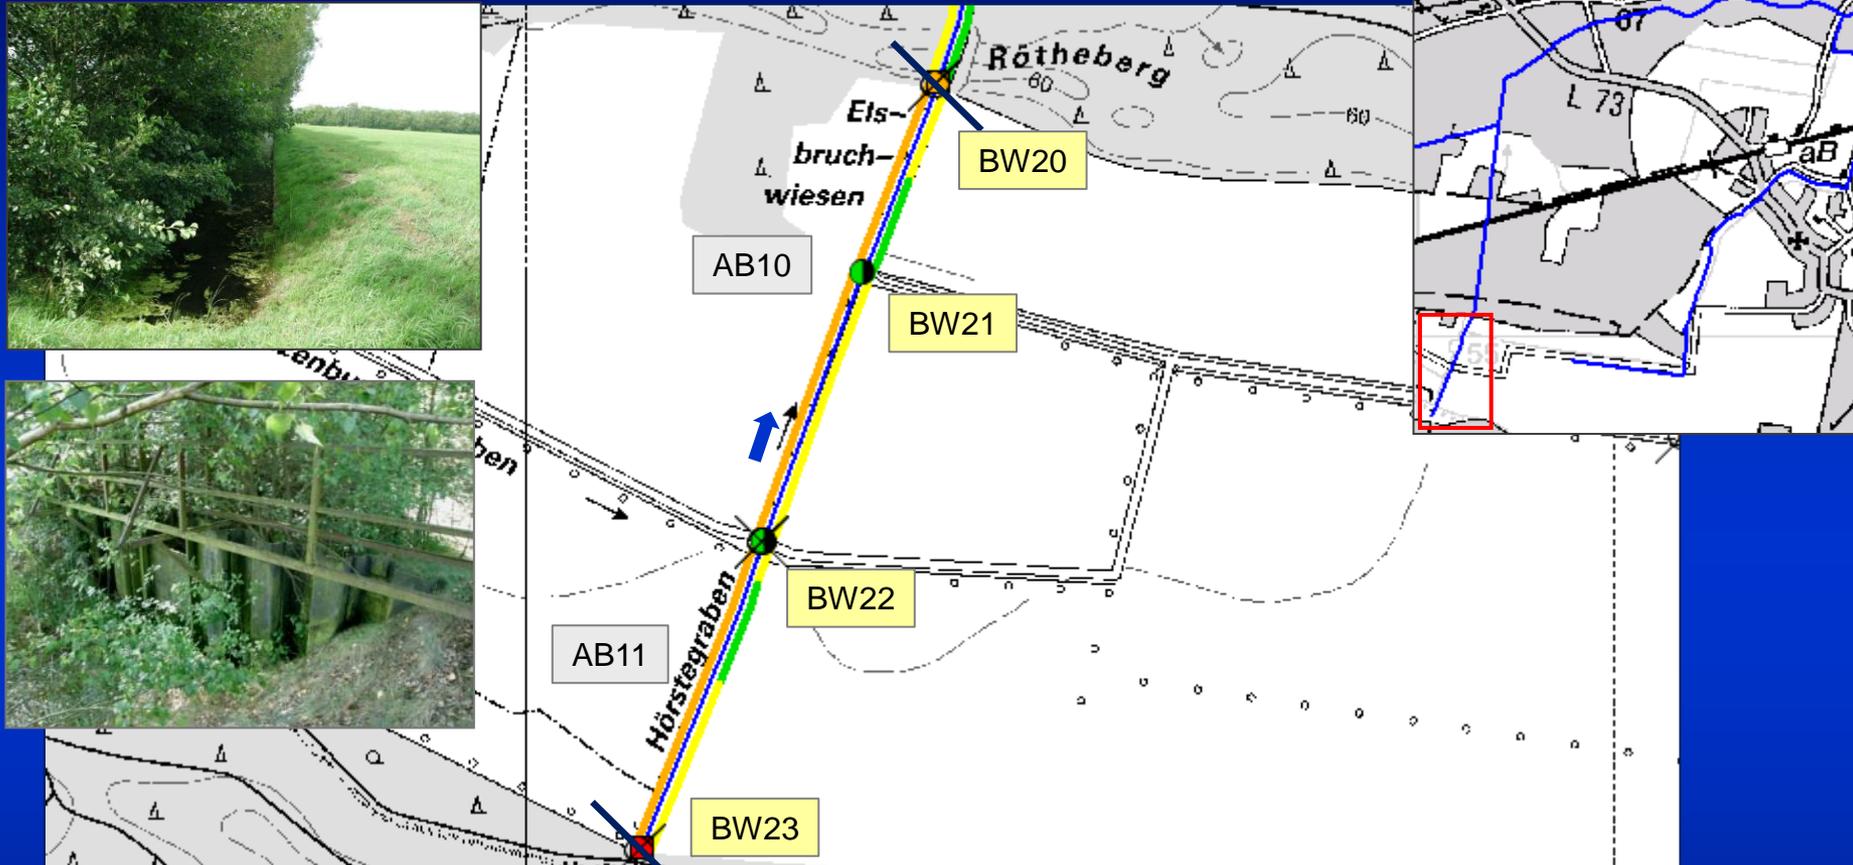
Jänickendorfer Schleusengraben, DE58424_0_4971, Abschnitte AB10-AB11

Abschnitt	Hydromorphologische Qualitätskomponente			Biologische QK				Chem-ph QK
	Morphologie	DGK	Wasserhaushalt	MAK	MZB	Pp	Fi	
AB10-AB11	GK 3 geradlinig im Trapez ausgebauter Graben, einseitiger Uferbewuchs, Uferverbau, keine Randstreifen, Grünland	Stauanlage (BW20)	HZK 4	U	U	U	U	U
Defizit	-1	zeitweise	-2	U	U	U	U	U
