Gewässerentwicklungskonzept (GEK) für das Teileinzugsgebiet Nuthe (Nuth_Nuthe_89)

PAK-Sitzung zur Defizitanalyse (Bereich Süd)

18.03.2010, Luckenwalde

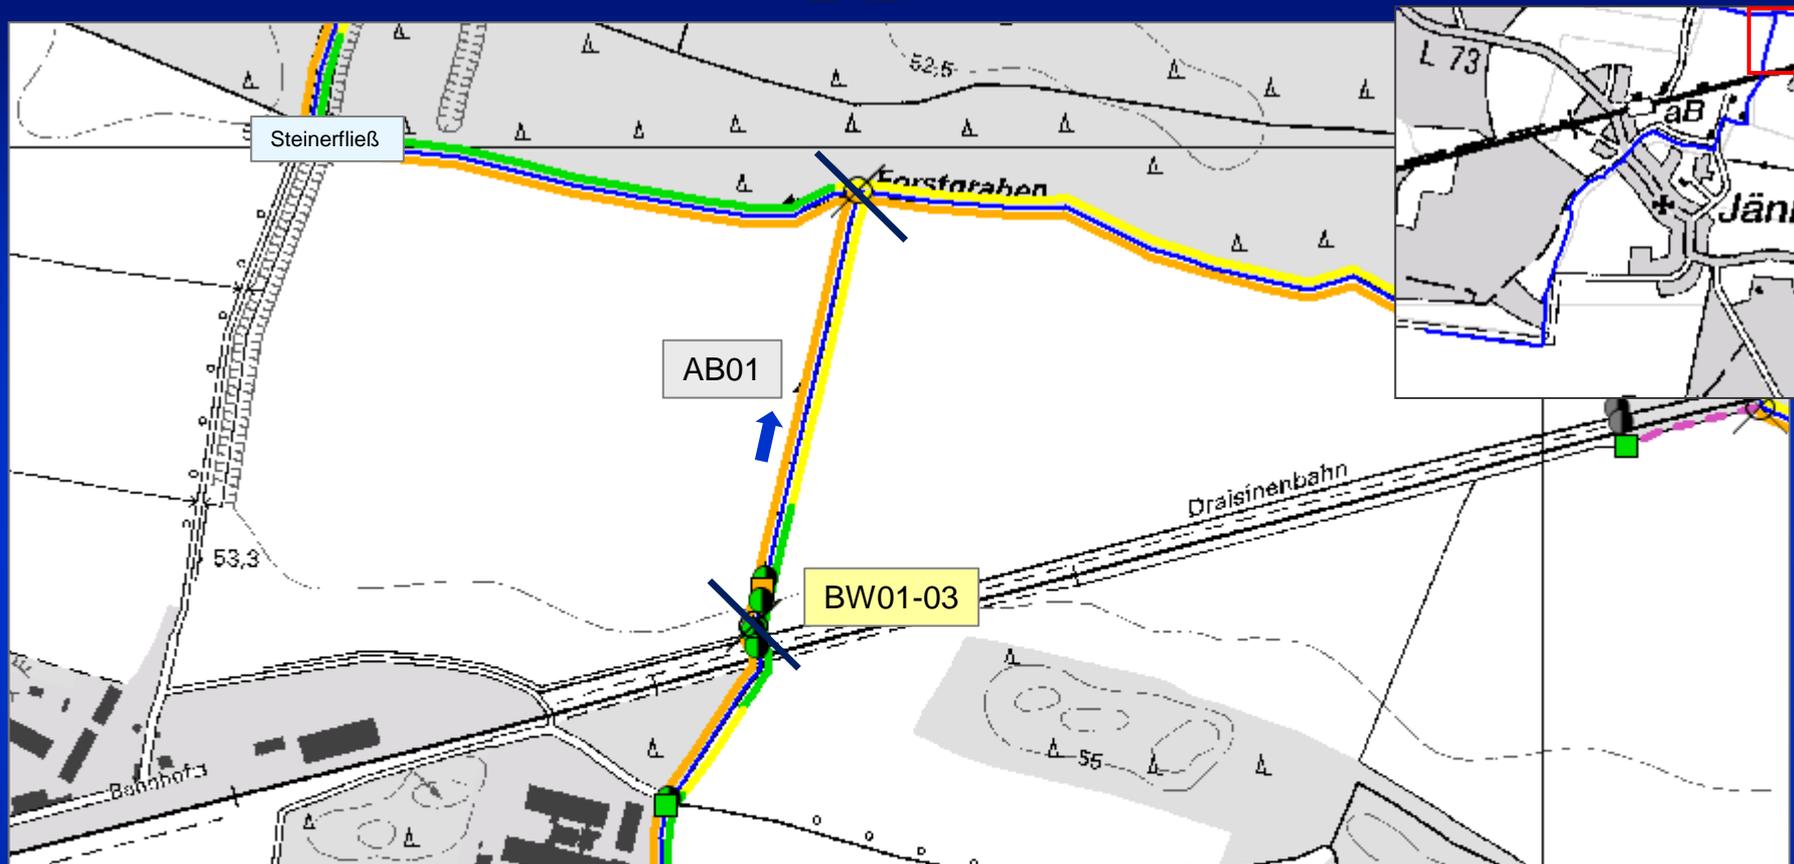
Jänickendorfer Graben, DE58422_0_4971, Abschnitt AB01

Abschnitt	Hydromorphologische Qualitätskomponente			Biologische QK				Chem-ph QK
	Morphologie	DGK	Wasserhaushalt	MAK	MZB	Pp	Fi	
AB01	GK 3 geradlinig ausgebauter Graben ohne Gewässerrandstreifen, Ackernutzung	Stauanlage (BW02)	HZK 4 temporär Wasser	U	U	U	U	U
Defizit	-1	zeitweise	-2	U	U	U	U	U

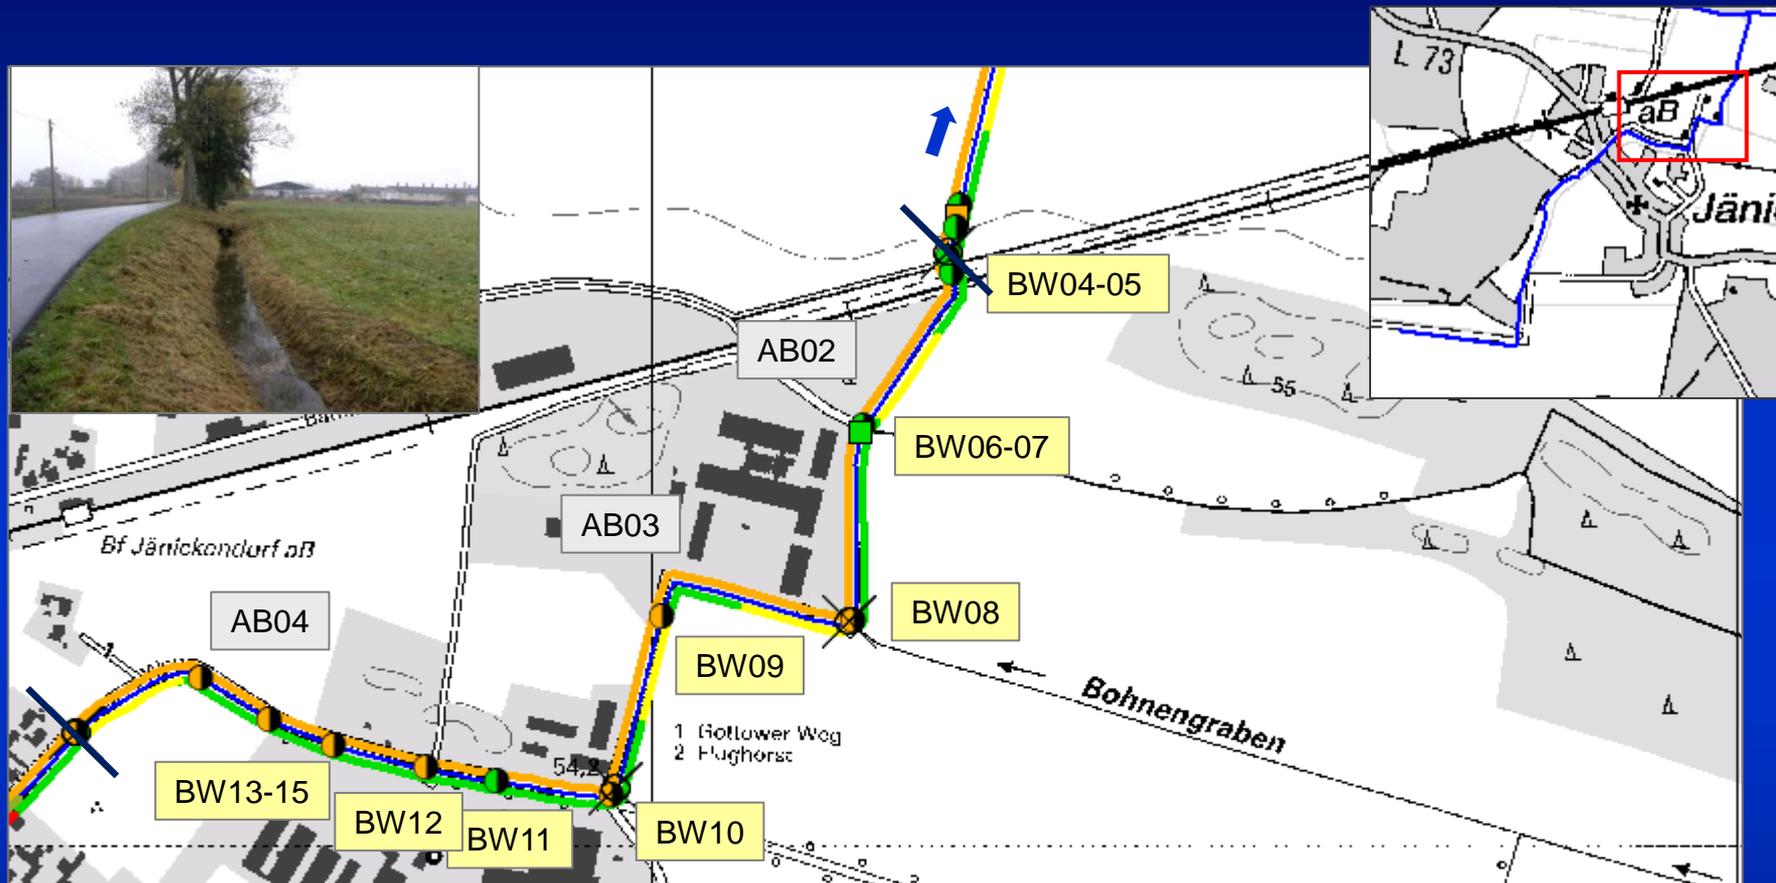
Jänickendorfer Graben, DE58422_0_4971, Abschnitte AB02-AB04

Abschnitt	Hydromorphologische Qualitätskomponente			Biologische QK				Chem-ph QK
	Morphologie	DGK	Wasserhaushalt	MAK	MZB	Pp	Fi	
AB02-AB04	GK 3 gerades ausgebautes Trapezprofil, innerhalb der Ortslage Jänickendorf, keine Gewässerrandstreifen	abhängig von Wasserführung	HZK 4	U	U	U	U	U
Defizit	-1	zeitweise	-2	U	U	U	U	U

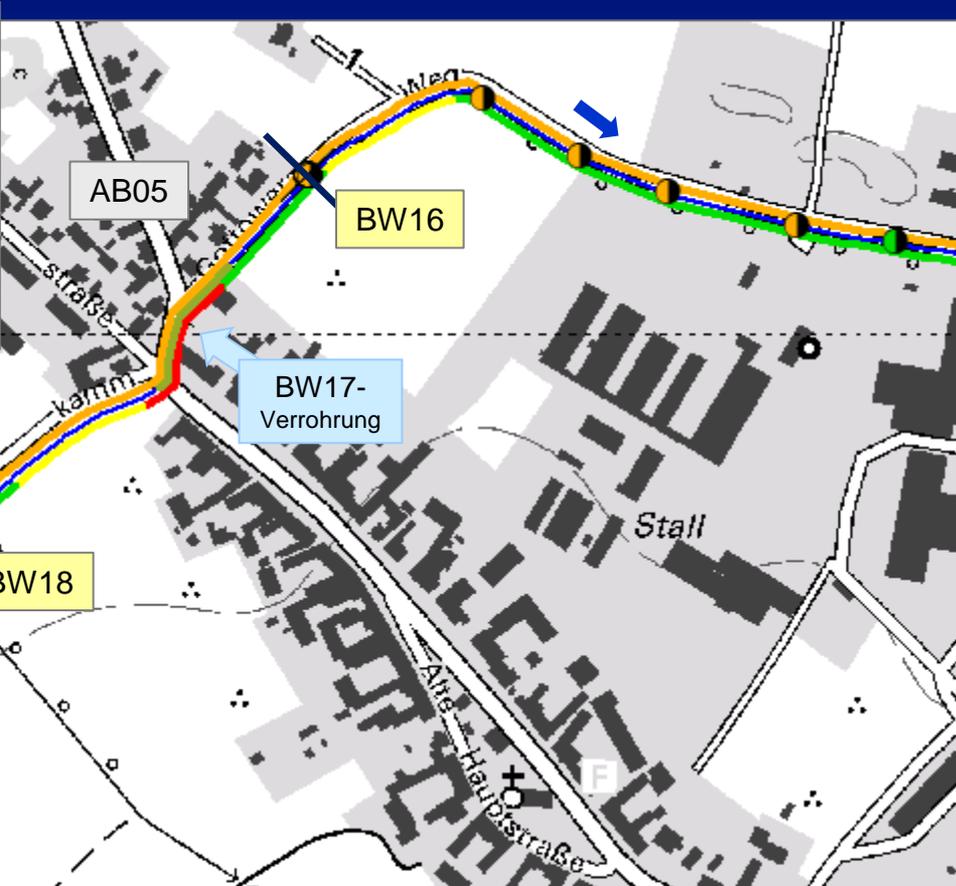
Jänickendorfer Graben, DE58422_0_4971, Abschnitt AB05

Abschnitt	Hydromorphologische Qualitätskomponente			Biologische QK				Chem-ph QK
	Morphologie	DGK	Wasserhaushalt	MAK	MZB	Pp	Fi	
AB05	GK 2/3 und 5 geradlinig trapezförmiger Graben im Ortsbereich, keine Gewässerrandstreifen	Verrohrung (BW17)	HZK 4 keine Wasserführung	U	U	U	U	U
Defizit	-3	nein	-2	U	U	U	U	U

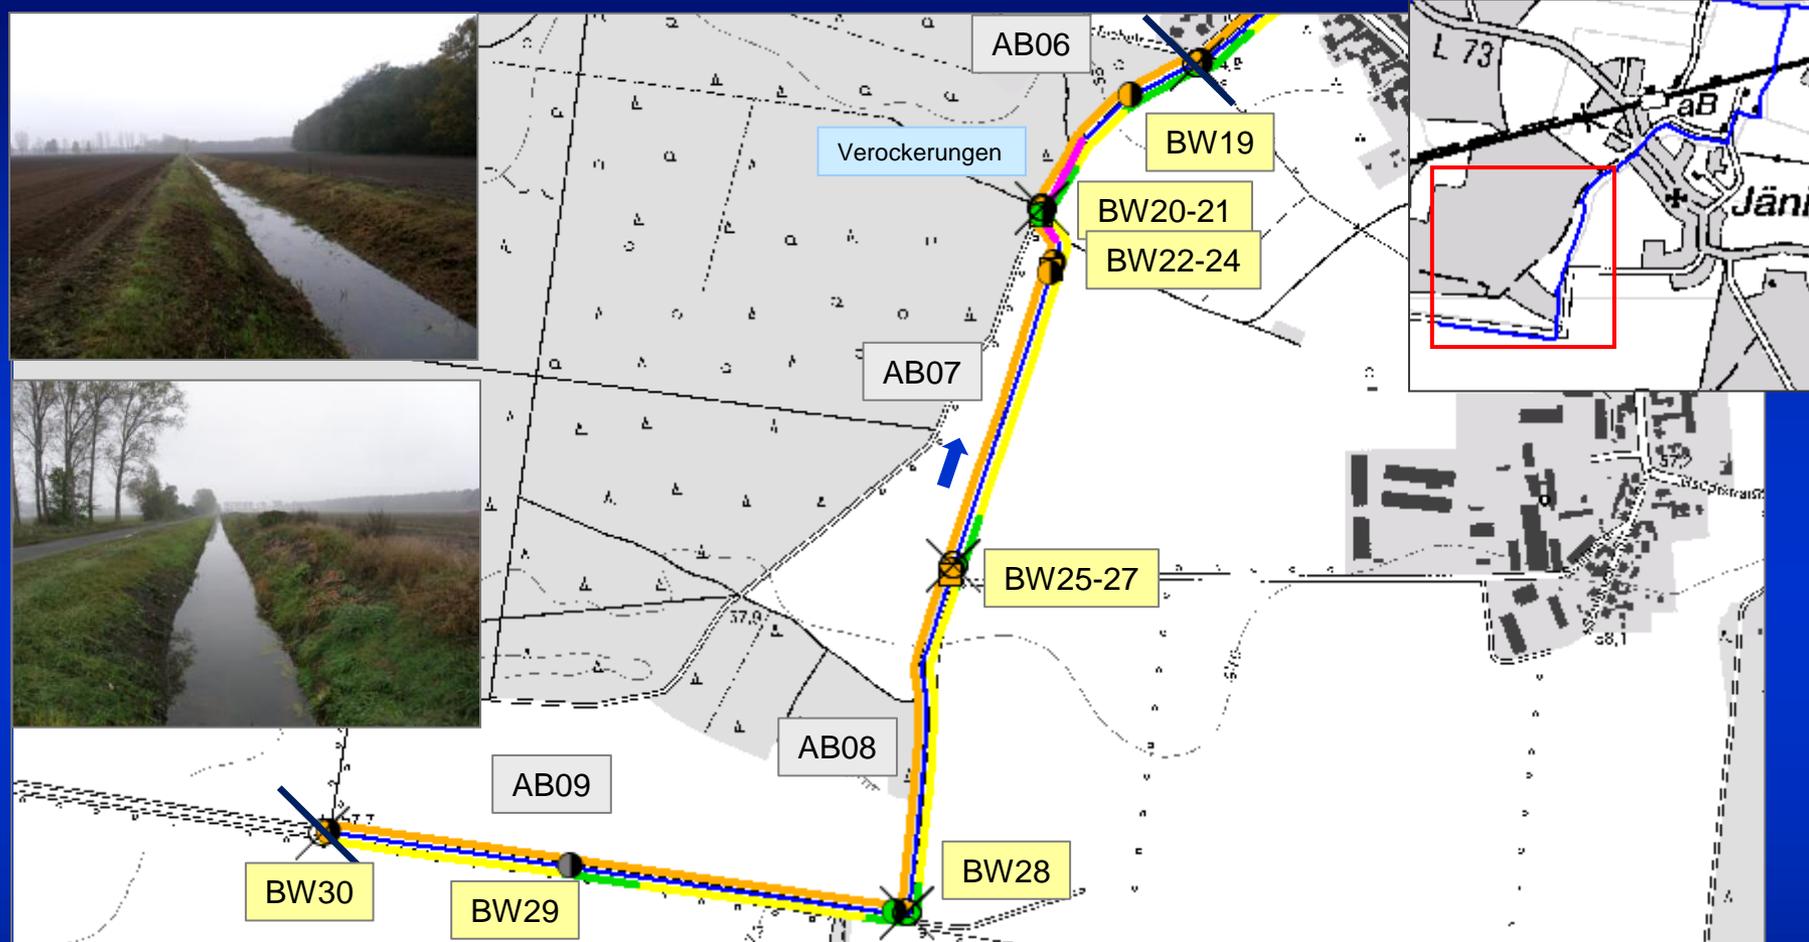
Jänickendorfer Graben, DE58422_0_4971, Abschnitte AB06-AB09

Abschnitt	Hydromorphologische Qualitätskomponente			Biologische QK				Chem-ph QK
	Morphologie	DGK	Wasserhaushalt	MAK	MZB	Pp	Fi	
AB06-AB09	überwiegend GK 3 geradlinig eingetieft Bereiche ohne Randstreifen, Ackernutzung	abhängig vom Stauregime der Stauanlagen	HZK 4	U	U	U	U	U
Defizit	-1	zeitweise	-2	U	U	U	U	U

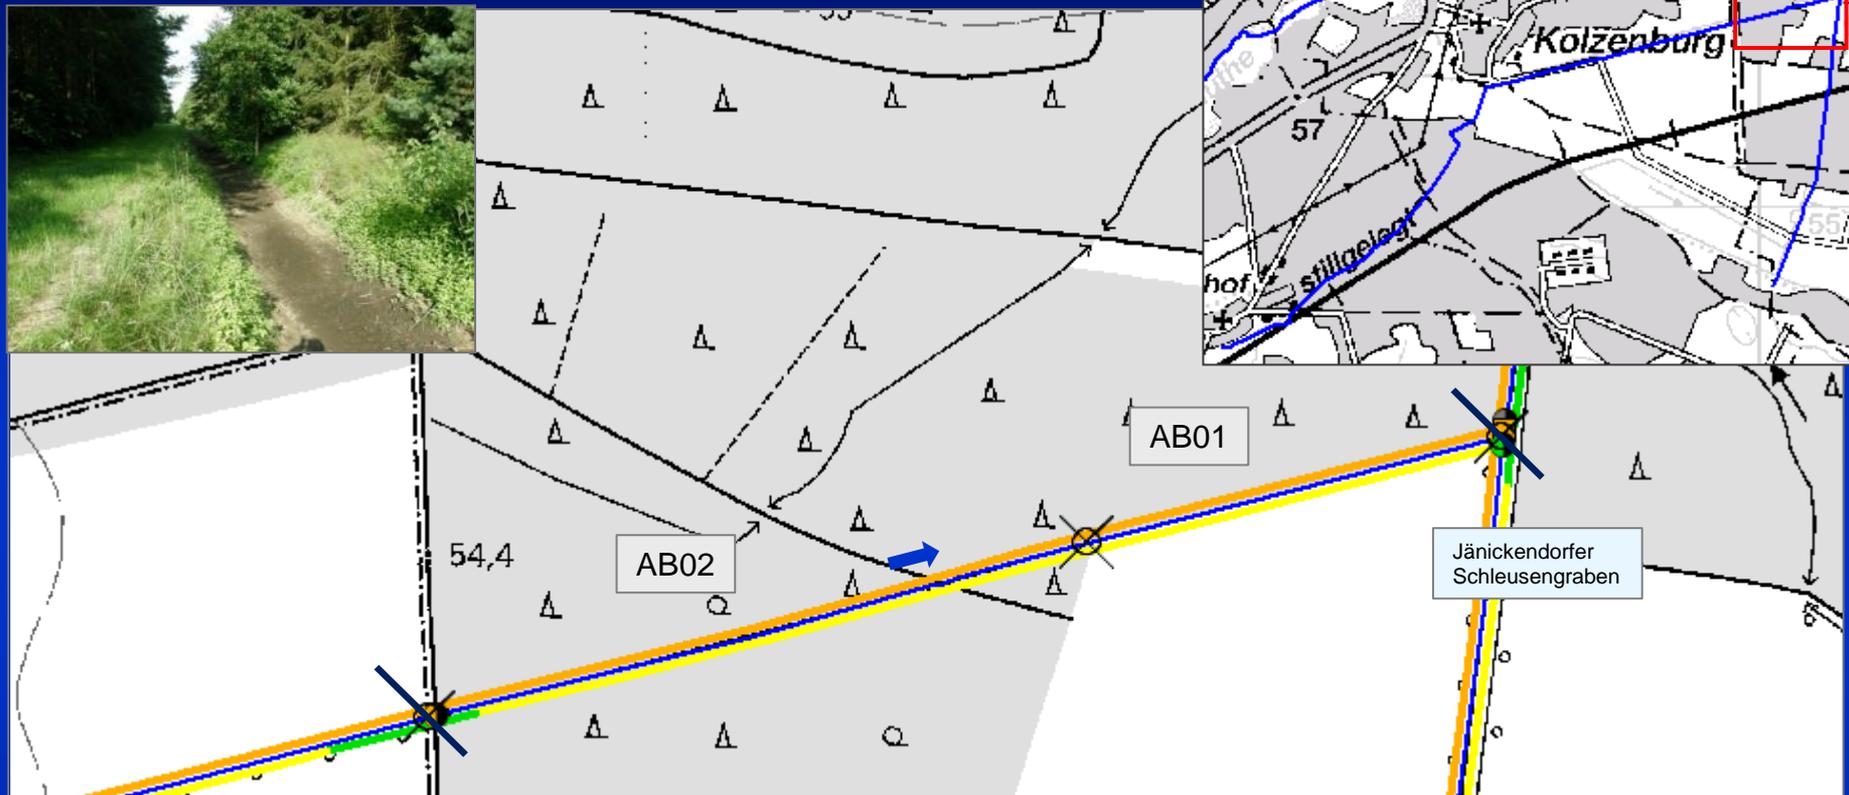
Kolzenburger Graben, DE584242_0_5338, Abschnitte AB01-AB02

Abschnitt	Hydromorphologische Qualitätskomponente			Biologische QK				Chem-ph QK
	Morphologie	DGK	Wasserhaushalt	MAK	MZB	Pp	Fi	
AB01 - AB02	GK 3 geradlinig trapezförmiges Gerinnebett, keine ausreichenden Randstreifen, Nutzung Kiefernforst bzw. Acker	keine BW	HZK 4 keine Wasserführung	U	U	U	U	U
Defizit	-1	ja	-2	U	U	U	U	U

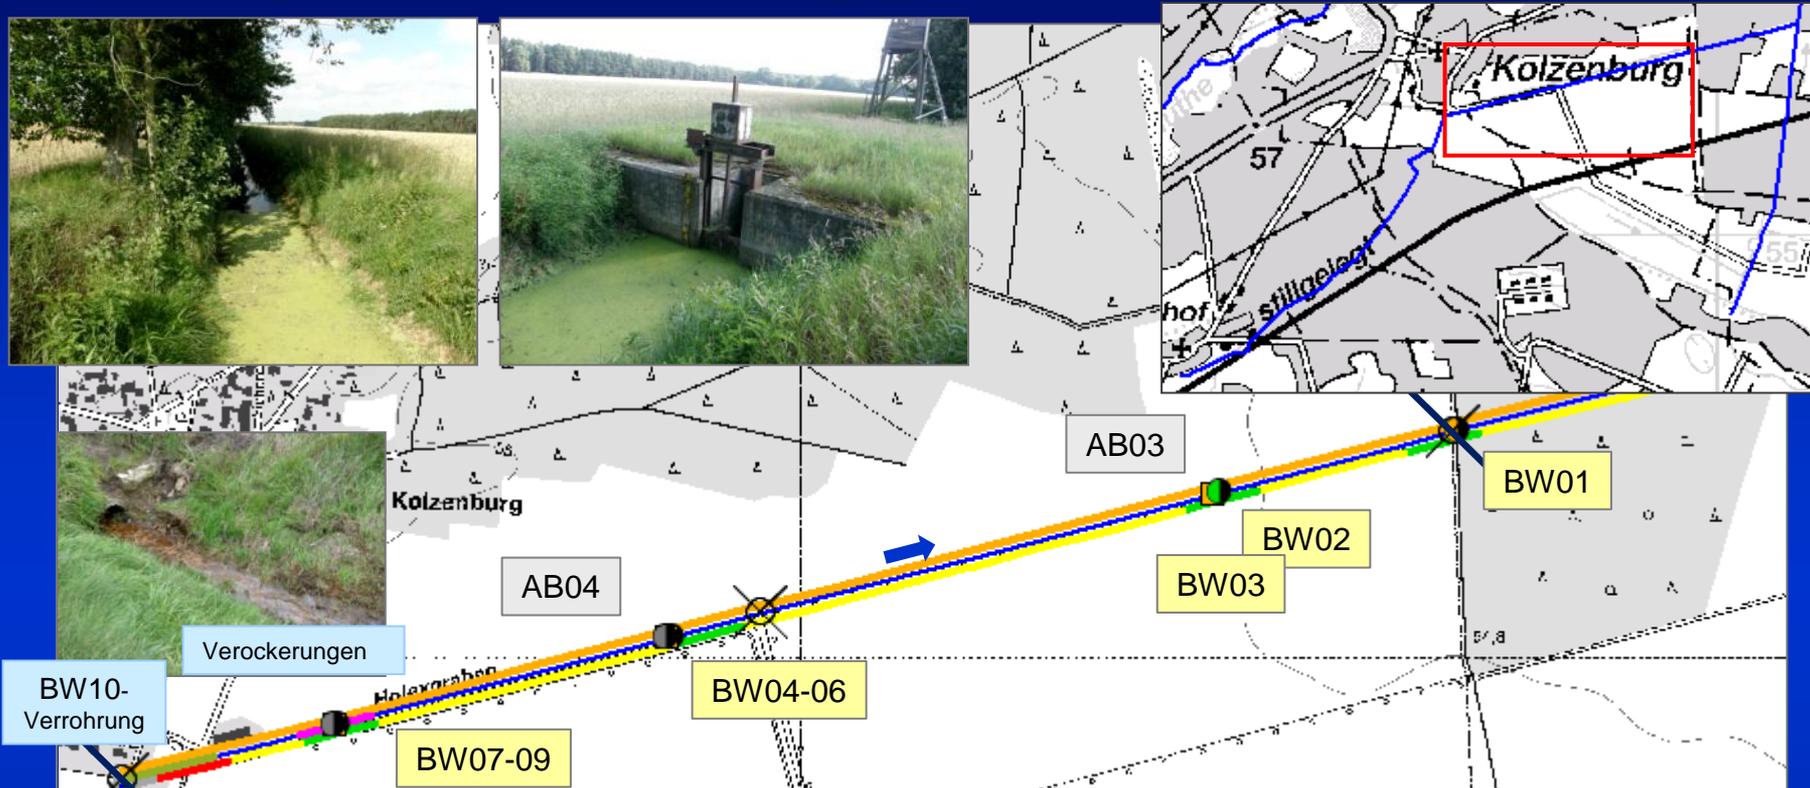
Kolzenburger Graben, DE584242_0_5338, Abschnitte AB03-AB04

Abschnitt	Hydromorphologische Qualitätskomponente			Biologische QK				Chem-ph QK
	Morphologie	DGK	Wasserhaushalt	MAK	MZB	Pp	Fi	
AB03 - AB04	überwiegend GK 3 geradliniges Trapezprofil, einseitige Erlenreihe am Ufer (AB03), keine Randstreifen, Ackernutzung, befestigter Weg am Gewässer (AB04)	Stauanlagen vorhanden, Durchlässe nicht einschätzbar, überstaut	HZK 4	U	U	U	U	U
Defizit	-1	zeitweise	-2	U	U	U	U	U

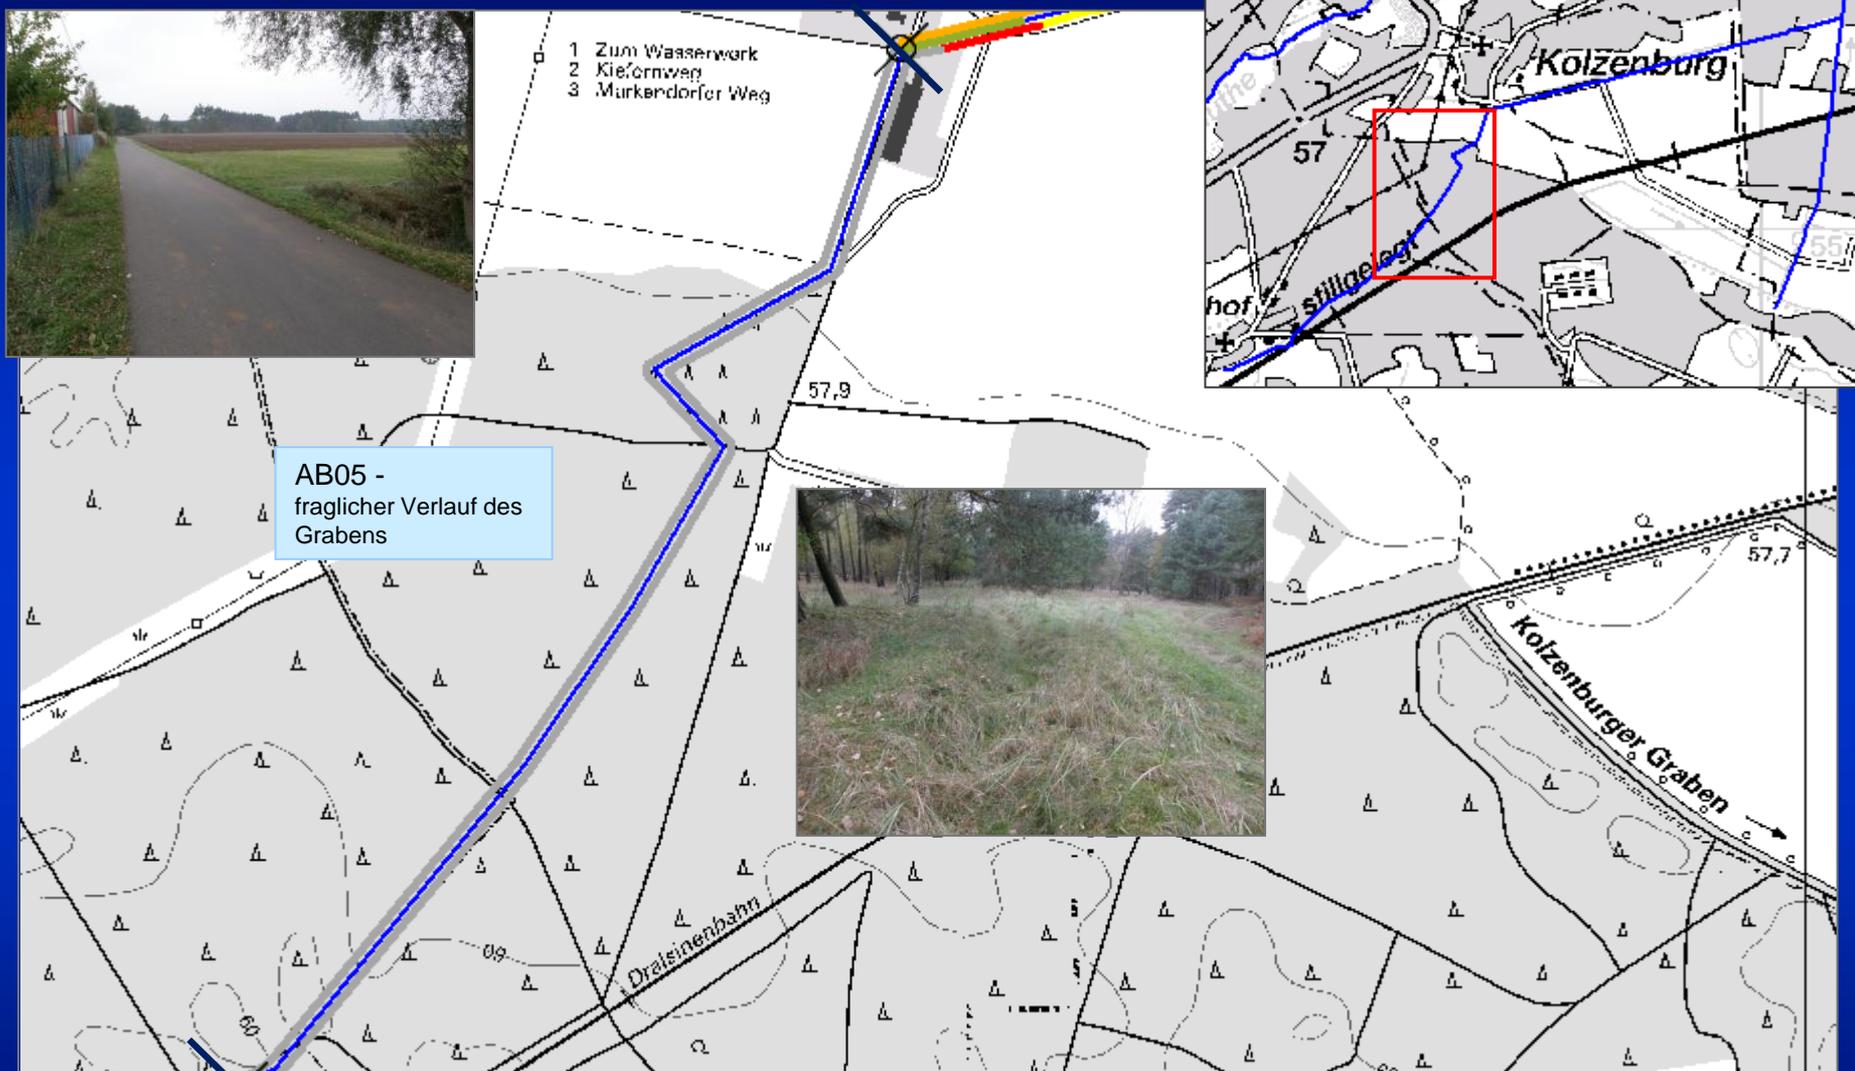
Kolzenburger Graben, DE584242_0_5338, Abschnitt AB05

Abschnitt	Hydromorphologische Qualitätskomponente			Biologische QK				Chem-ph QK
	Morphologie	DGK	Wasserhaushalt	MAK	MZB	Pp	Fi	
AB05	Bereich nicht einschätzbar, kein Gerinnebett zu finden			U	U	U	U	U
Defizit				U	U	U	U	U

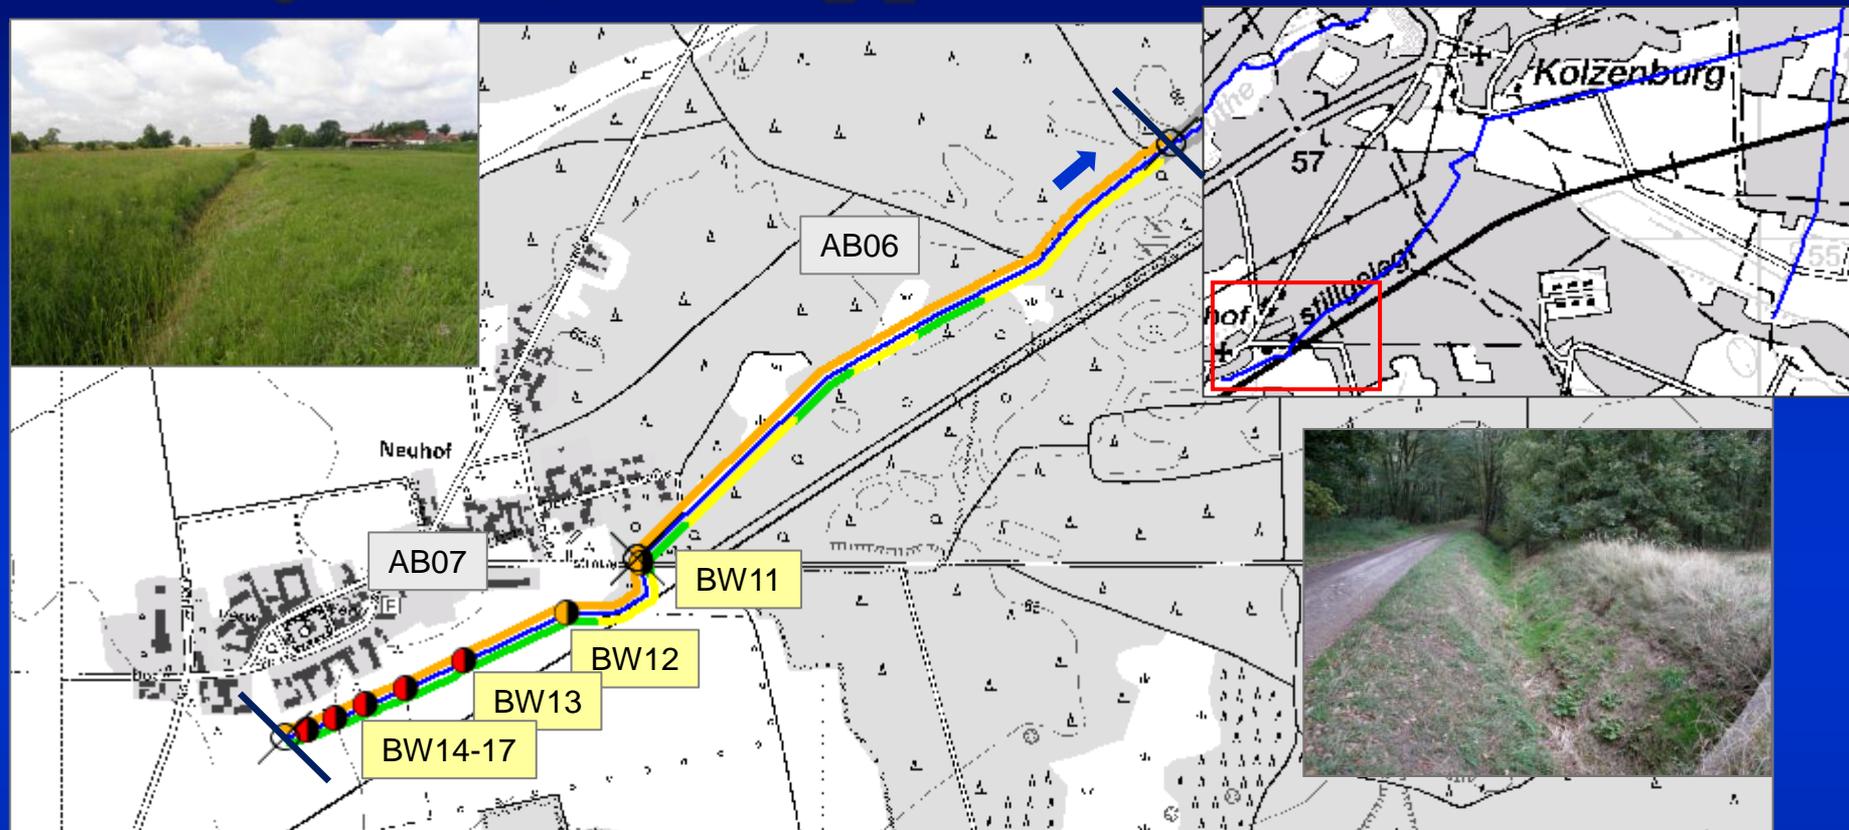
Kolzenburger Graben, DE584242_0_5338, Abschnitte AB06-AB07

Abschnitt	Hydromorphologische Qualitätskomponente			Biologische QK				Chem-ph QK
	Morphologie	DGK	Wasserhaushalt	MAK	MZB	Pp	Fi	
AB06 - AB07	überwiegend GK 3 geradliniges Trapezprofil, keine Gewässerrandstreifen, Wald- und Grünlandnutzung angrenzend	Durchlässe verschüttet	HZK 4 kein Wasser	U	U	U	U	U
Defizit	-1	nein	-2	U	U	U	U	U

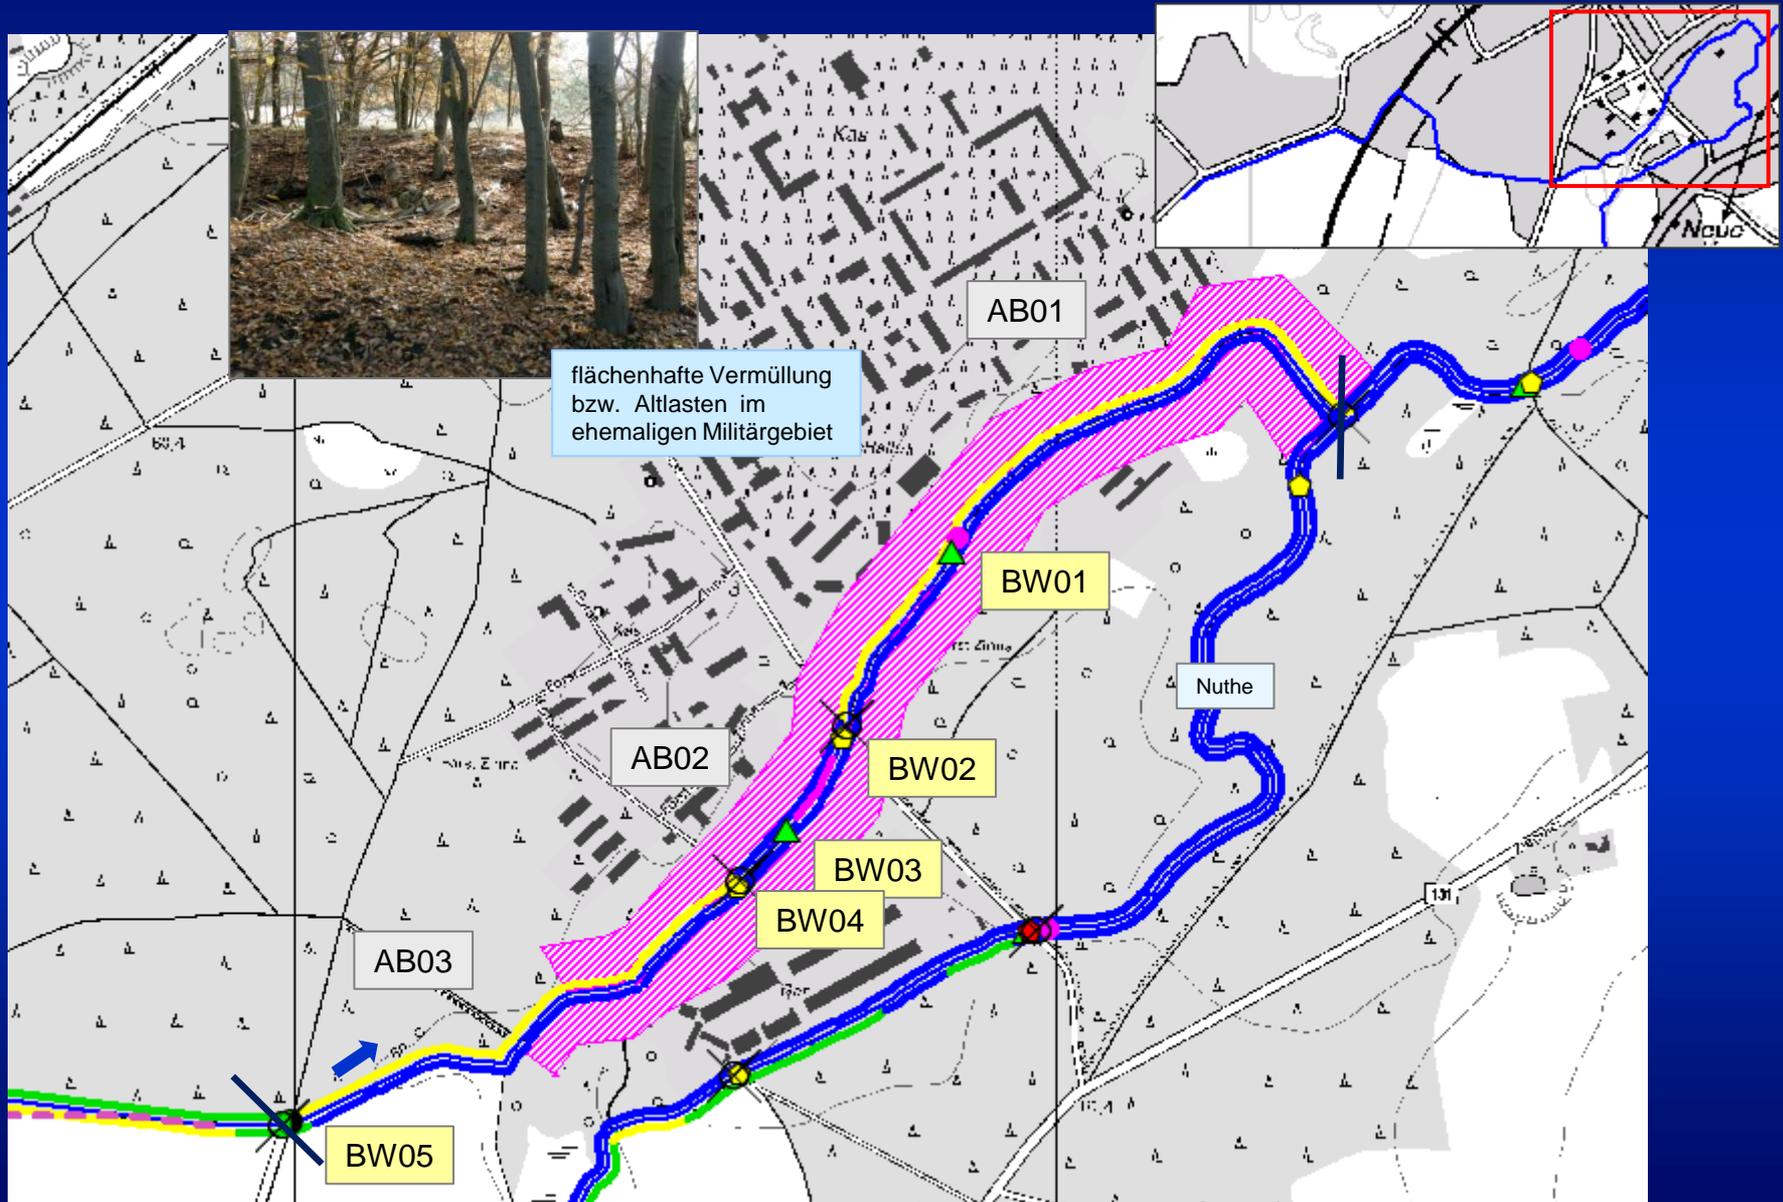
Grönaer Graben, DE58416_0_4988, Abschnitte AB01-AB03

Abschnitt	Hydromorphologische Qualitätskomponente			Biologische QK				Chem-ph QK
	Morphologie	DGK	Wasserhaushalt	MAK	MZB	Pp	Fi	
AB01-AB03	überwiegend GK 1 Bereich im naturnahen Zustand mit Eigendynamik im NSG "Forst Jüterbog-Zinna- Keilberg"	keine Defizite	überwiegend HZK 3	U	U	U	U	U
Defizit	R	ja	-1	U	U	U	U	U

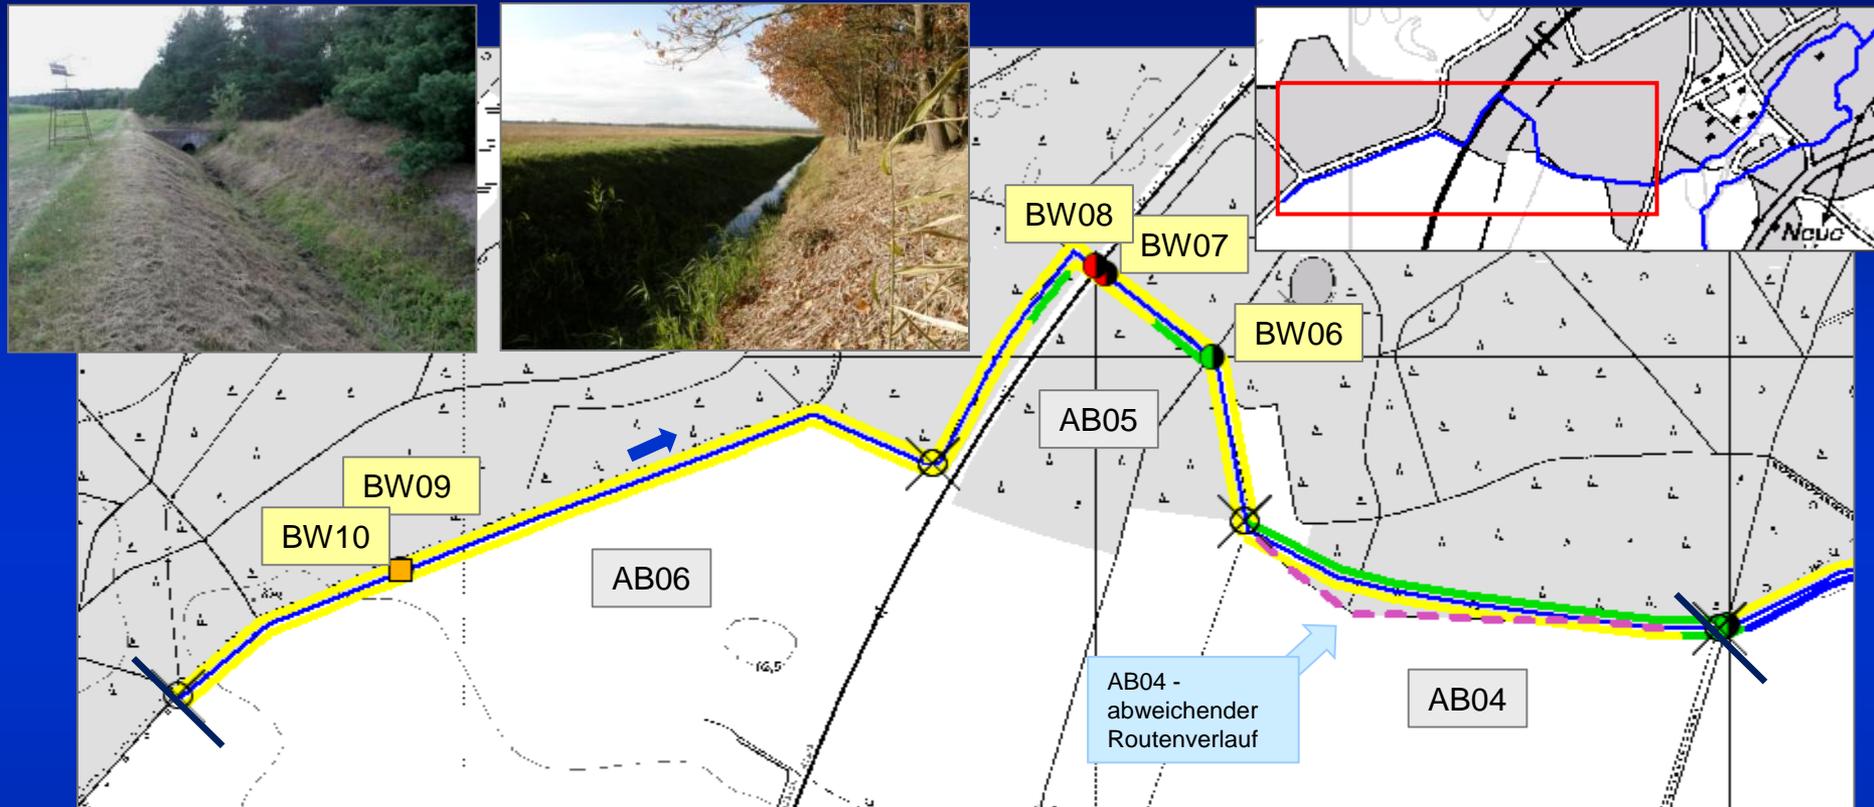
Grönaer Graben, DE58416_0_4988, Abschnitte AB04-AB06

Abschnitt	Hydromorphologische Qualitätskomponente			Biologische QK				Chem-ph QK
	Morphologie	DGK	Wasserhaushalt	MAK	MZB	Pp	Fi	
AB04 - AB06	überwiegend GK 3 trapezförmig eingeschnittener Graben, keine Ufervegetation und Randstreifen, Acker und Wald angrenzend	unterbrochene DGK durch Durchlass (BW08) unter Bahndamm	überwiegend HZK 3 AB06 kein Wasser	U	U	U	U	U
Defizit	-1	nein	-1	U	U	U	U	U

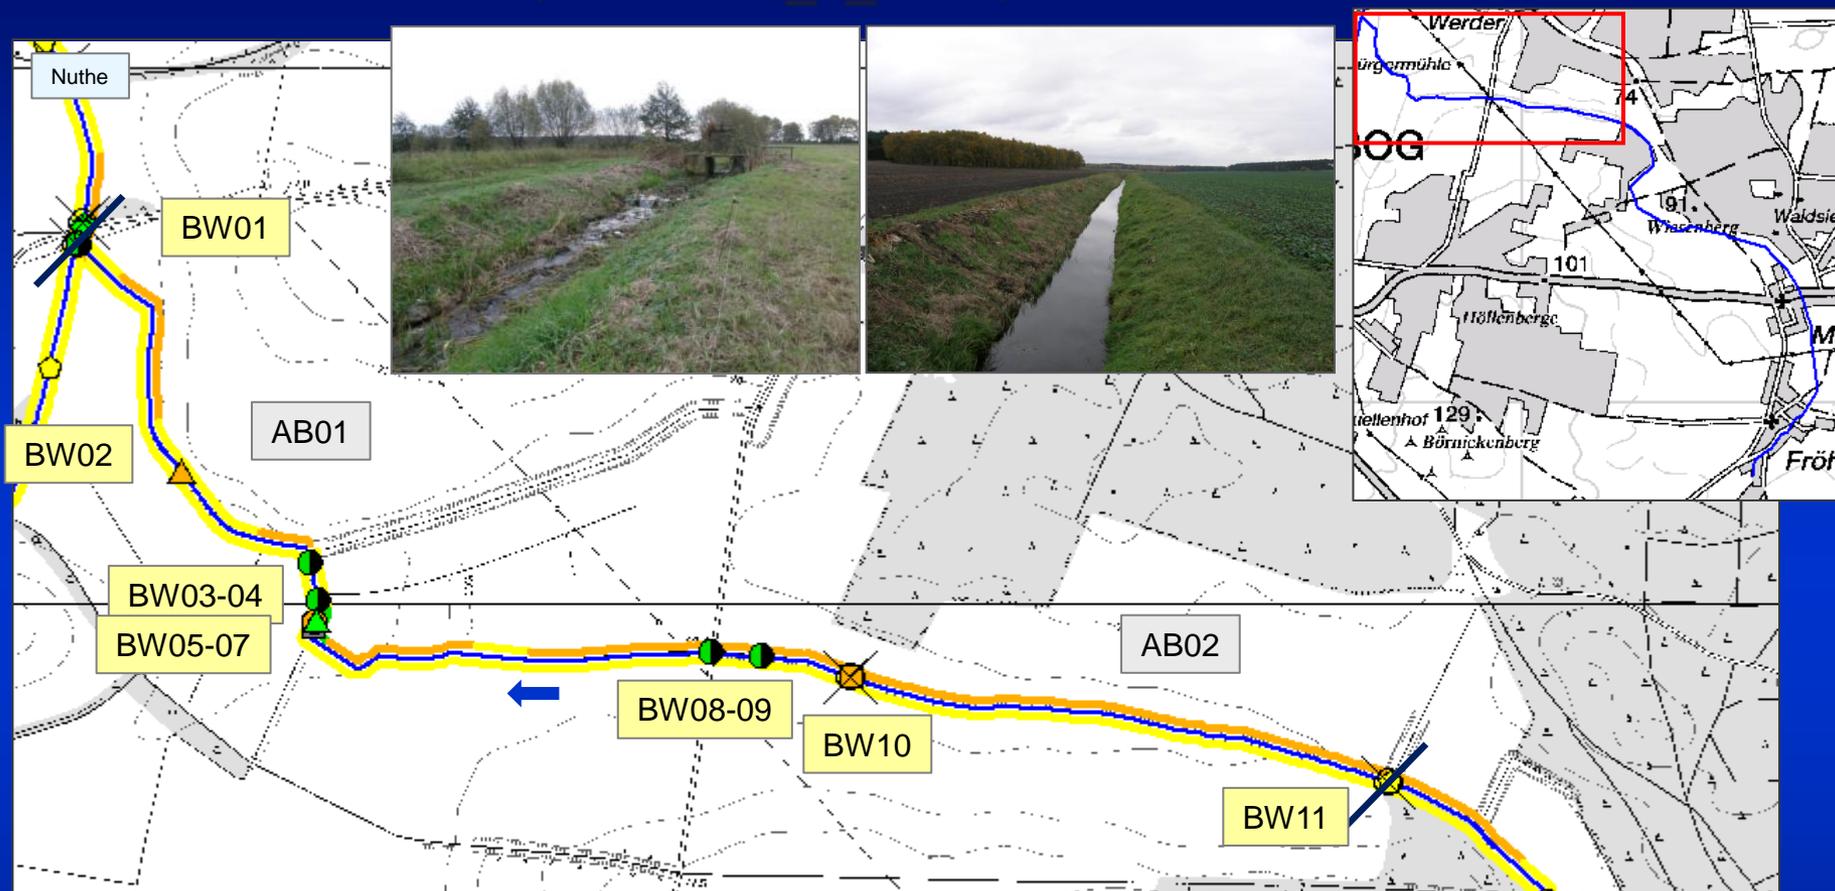
Markendorfer Graben, DE58414_0_7946, Abschnitte AB01-AB02

Abschnitt	Hydromorphologische Qualitätskomponente			Biologische QK				Chem-ph
	Morphologie	DGK	Wasserhaushalt	MAK	MZB	Pp	Fi	QK
AB01-AB02	überwiegend GK 4 geradliniger Graben im Trapezprofil, keine Gewässerrandstreifen, angrenzend Grünland- und Ackernutzung	von Wasserführung abhängig	HZK 3	1	4 (AB01) 5 (AB02)	U	U	U
Defizit	-2	zeitweise	-1	R	-3	U	U	U

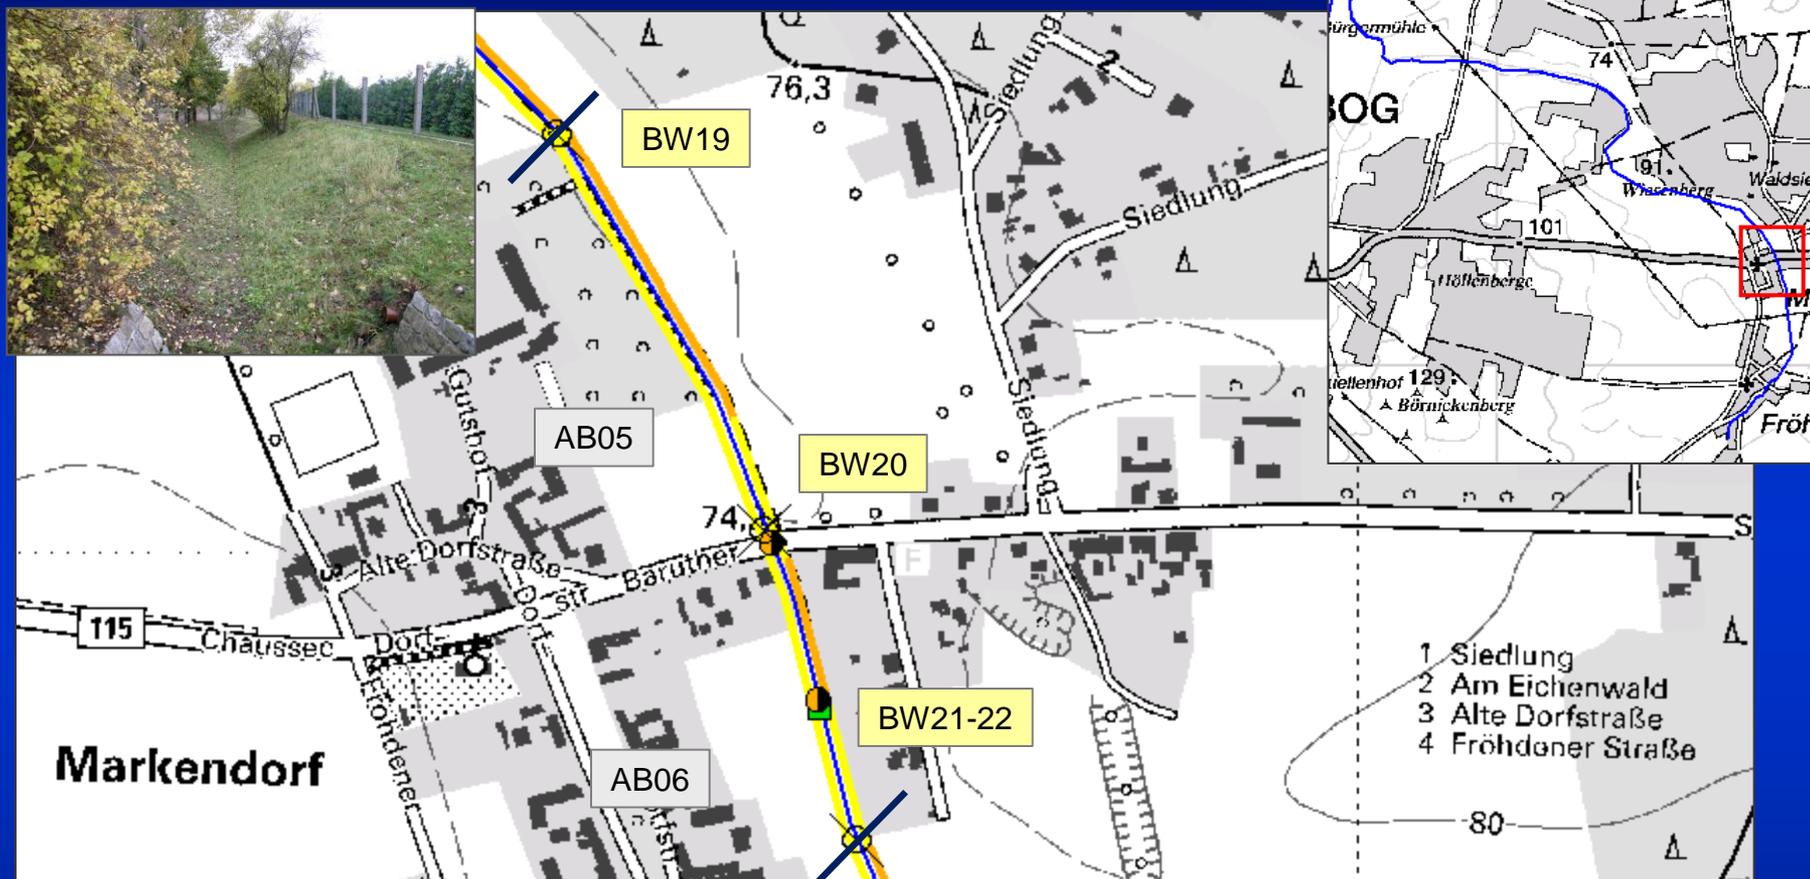
Markendorfer Graben, DE58414_0_7946, Abschnitte AB05-AB06

Abschnitt	Hydromorphologische Qualitätskomponente			Biologische QK				Chem-ph QK
	Morphologie	DGK	Wasserhaushalt	MAK	MZB	Pp	Fi	
AB05-AB06	überwiegend GK 4 geradlinig ausgebauter Graben im Ort Markendorf, keine Gewässerrandstreifen	von Wasserführung abhängig	HZK 3	U	U	U	U	U
Defizit	-2	zeitweise	-1	U	U	U	U	U

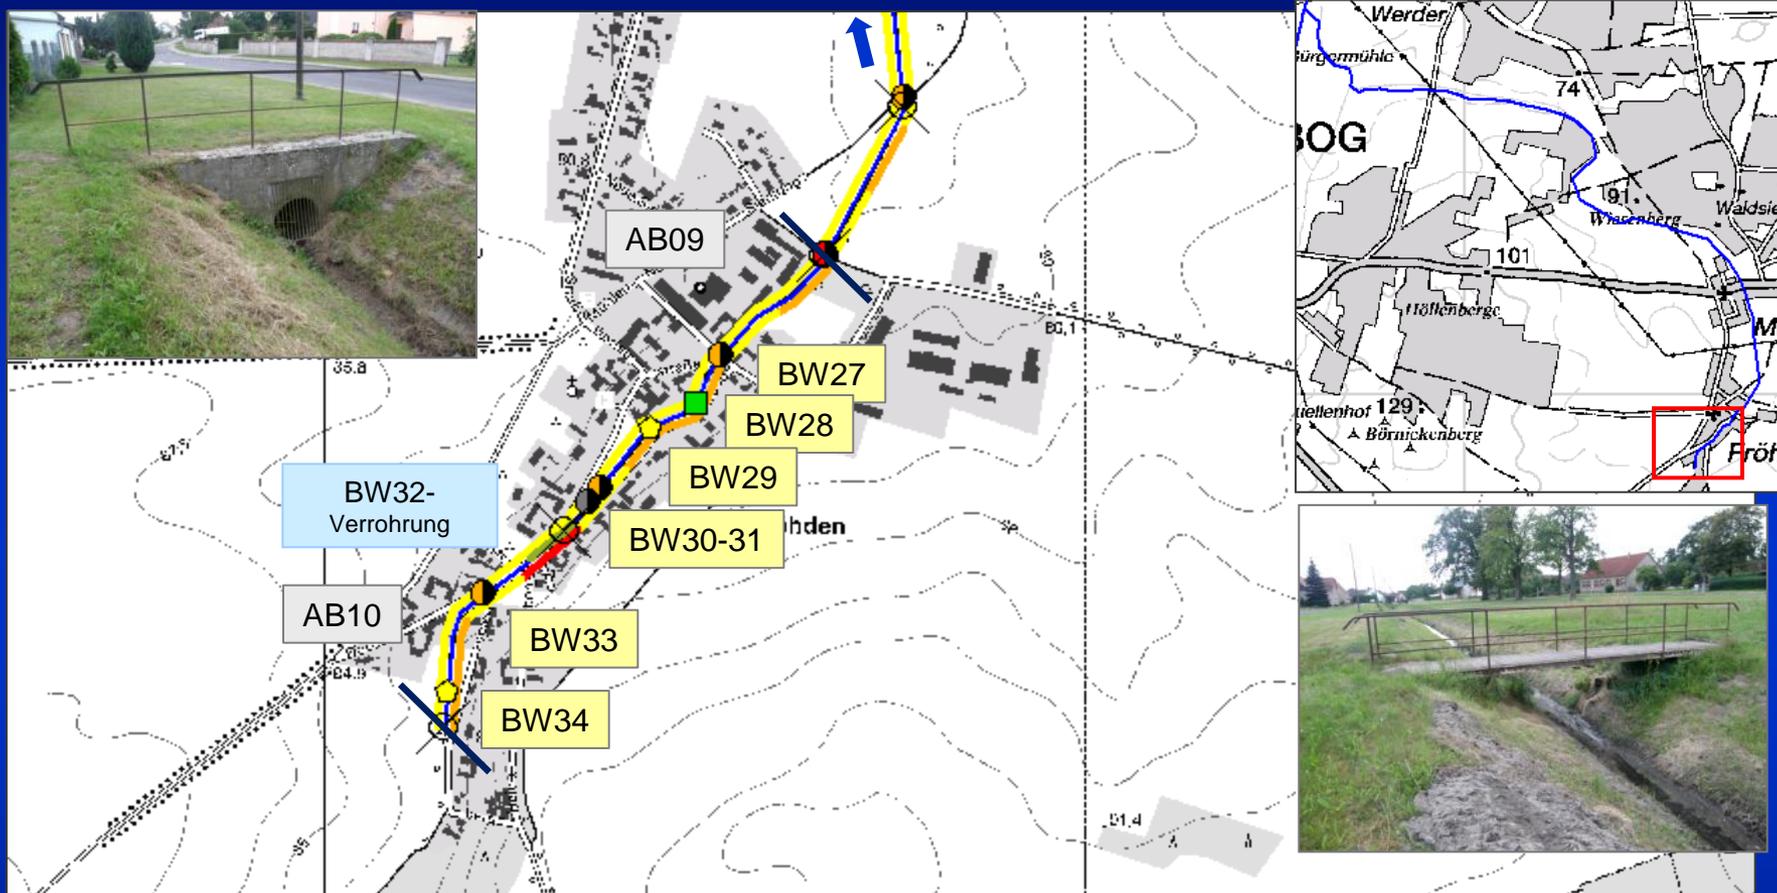
Markendorfer Graben, DE58414_0_7946, Abschnitte AB09-AB10

Abschnitt	Hydromorphologische Qualitätskomponente			Biologische QK				Chem-ph QK
	Morphologie	DGK	Wasserhaushalt	MAK	MZB	Pp	Fi	
AB09-AB10	überwiegend GK 4 geradlinig ausgebauter Graben, keine Gewässerrandstreifen, Ortlage Fröhden	Unterbrechung der DGK durch Verrohrung (BW32)	HZK 3 temporär Wasser	U	U	U	U	U
Defizit	-2	nein	-1	U	U	U	U	U
