Gewässerentwicklungskonzept (GEK) für das Teileinzugsgebiet Nuthe (Nuth_Nuthe_89)

PAK-Sitzung zur Defizitanalyse (Bereich Süd)

18.03.2010, Luckenwalde

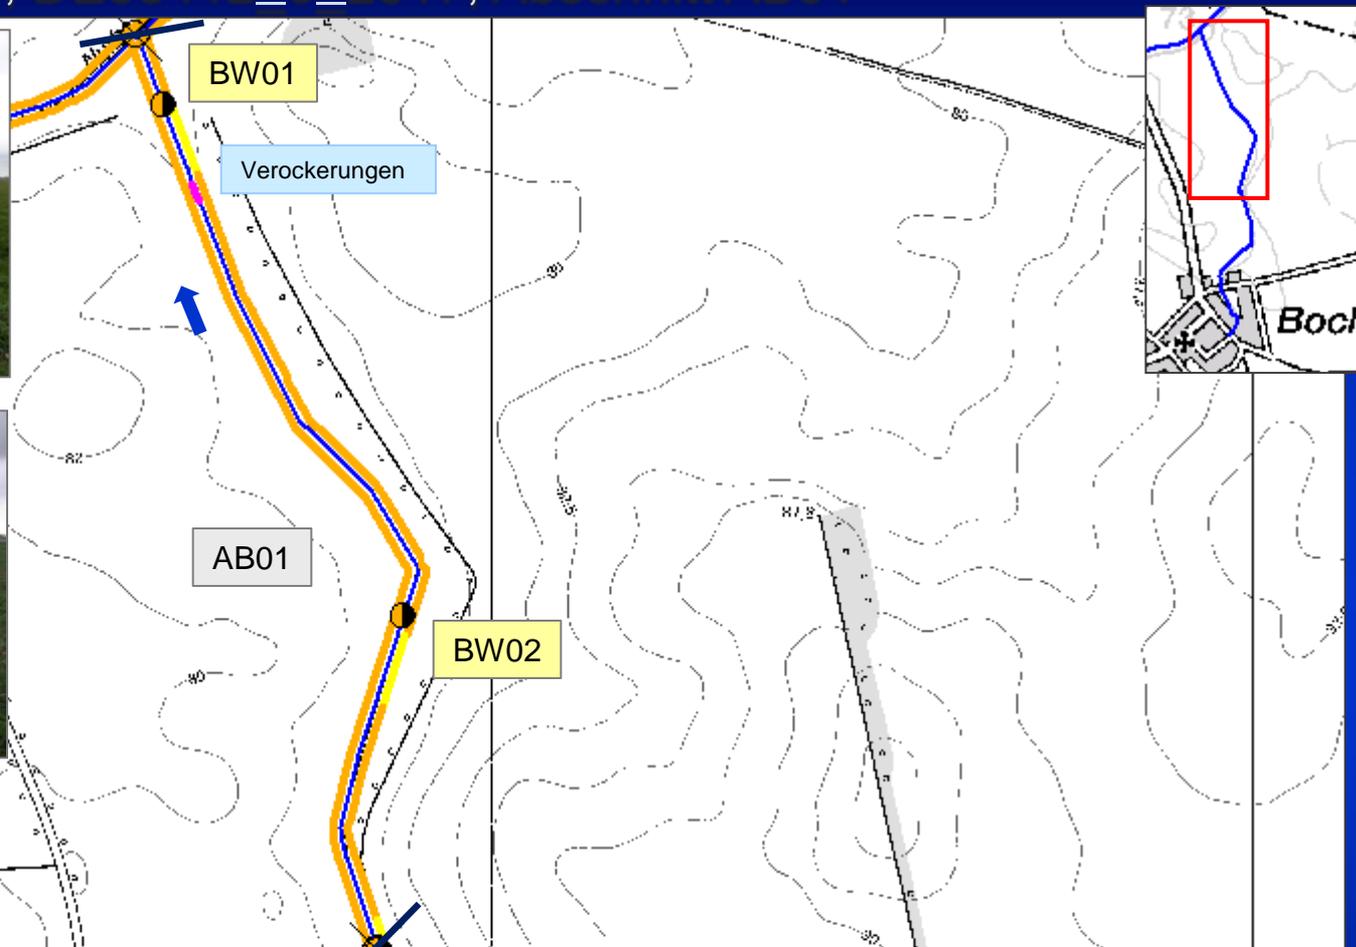
Bochower Graben, DE58412_0_2317, Abschnitt AB01

Abschnitt	Hydromorphologische Qualitätskomponente			Biologische QK				Chem-ph QK
	Morphologie	DGK	Wasserhaushalt	MAK	MZB	Pp	Fi	
AB01	überwiegend GK 4 geradliniger Graben im Trapezprofil, keine Gewässerrandstreifen, Grünland angrenzend	von Wasserführung abhängig	HZK 4	U	U	U	U	U
Defizit	-2	zeitweise	-2	U	U	U	U	U

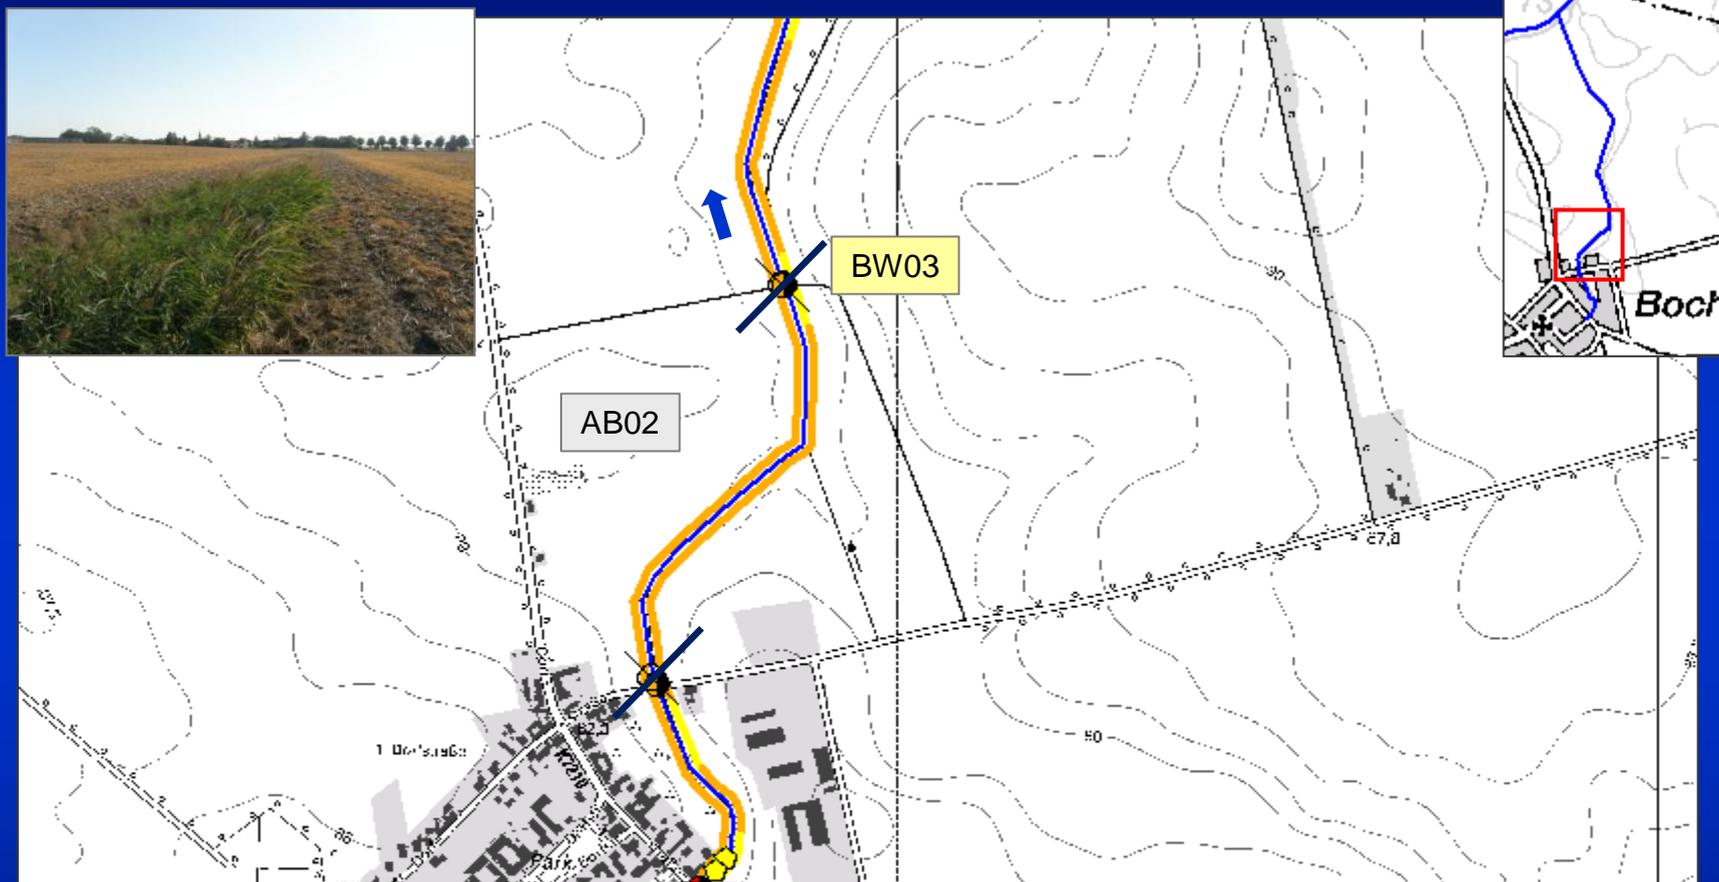
Bochower Graben, DE58412_0_2317, Abschnitt AB02

Abschnitt	Hydromorphologische Qualitätskomponente			Biologische QK				Chem-ph QK
	Morphologie	DGK	Wasserhaushalt	MAK	MZB	Pp	Fi	
AB02	überwiegend GK 4 Trapezprofil, keine Ufervegetation und Gewässerrandstreifen, Acker im Umland	abhängig von Wasserführung	HZK 4 kein Wasser	U	U	U	U	U
Defizit	-2	zeitweise	-2	U	U	U	U	U

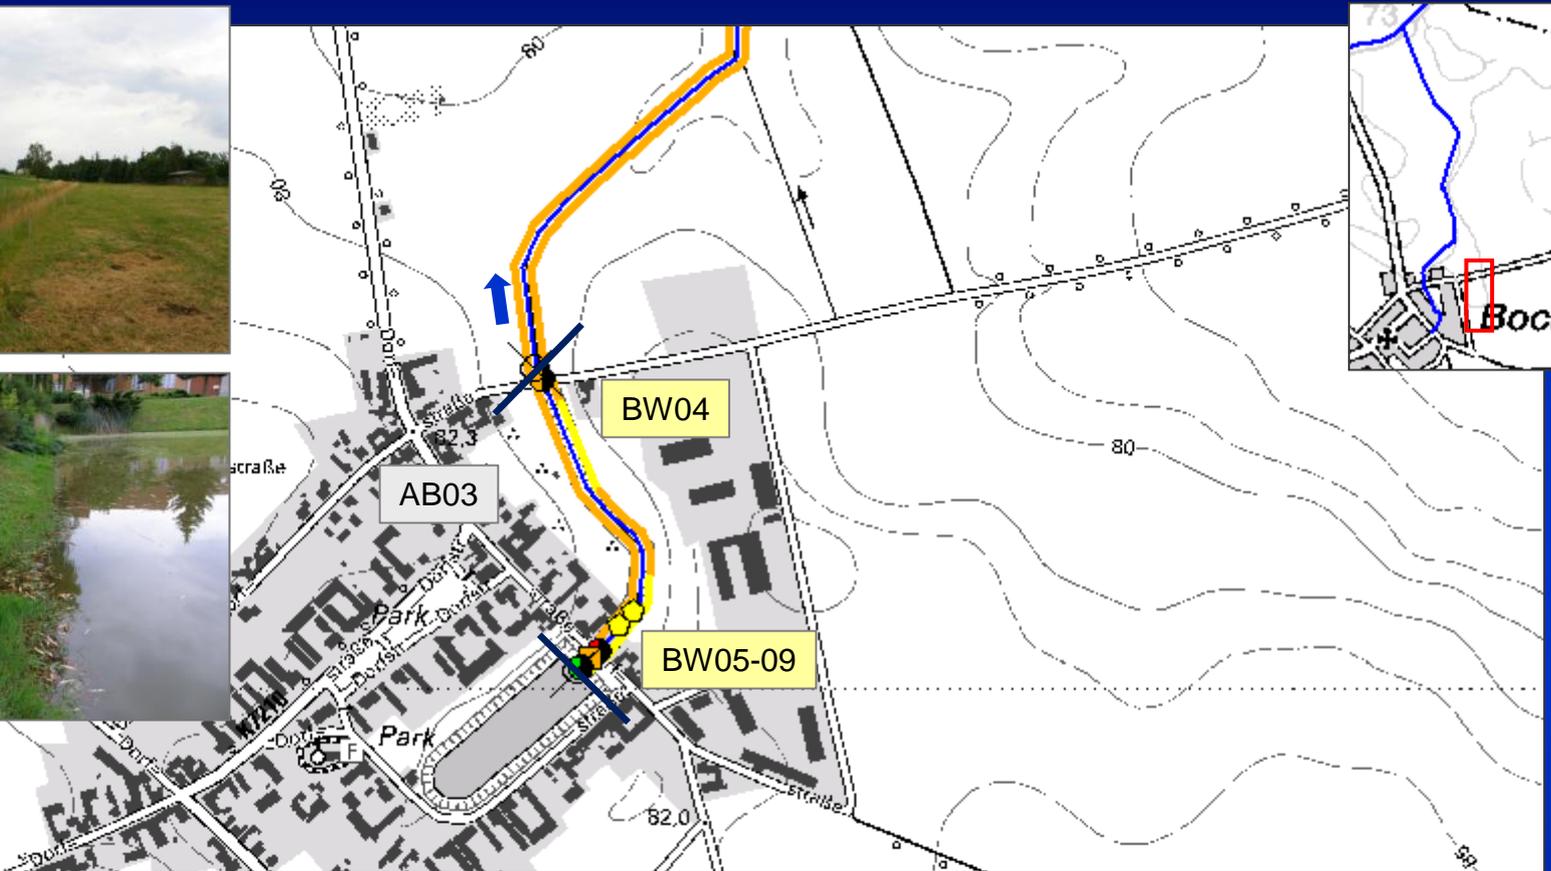
Bochower Graben, DE58412_0_2317, Abschnitt AB03

Abschnitt	Hydromorphologische Qualitätskomponente			Biologische QK				Chem-ph QK
	Morphologie	DGK	Wasserhaushalt	MAK	MZB	Pp	Fi	
AB03	überwiegend GK 4 Trapezprofil, keine Ufervegetation und Gewässerrandstreifen, Ortslage Bochow, Dorfteichregulierung	Durchlass (BW07) unterbricht DGK	HZK 4 kein Wasser	U	U	U	U	U
Defizit	-2	nein	-2	U	U	U	U	U

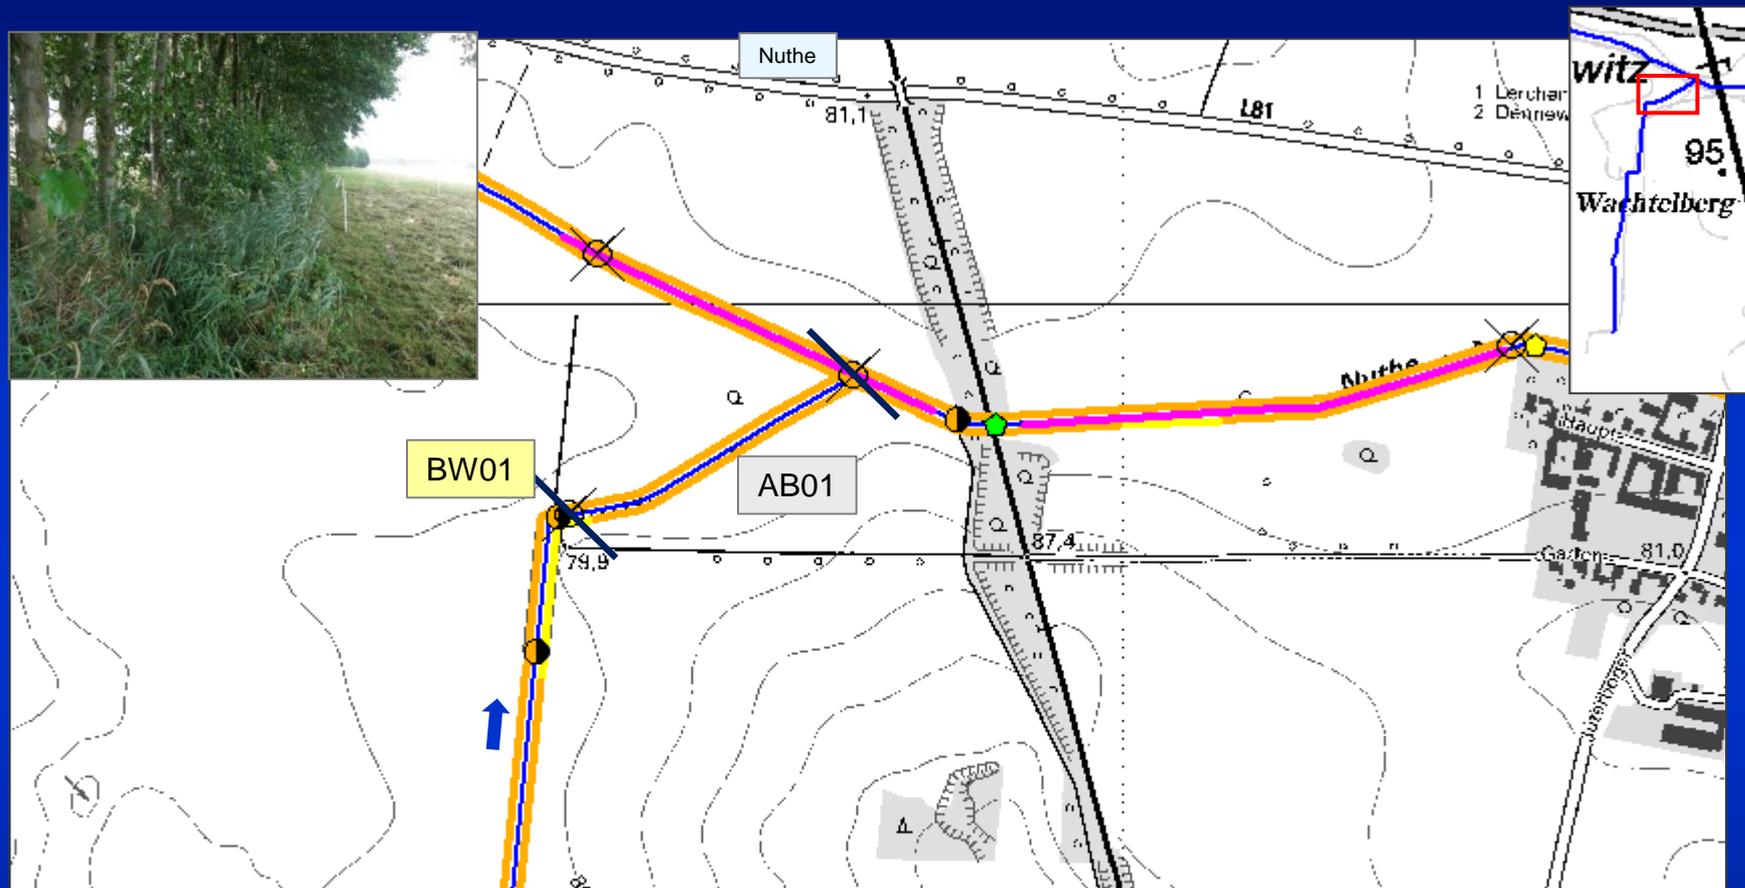
Rohrbecker Graben, DE584112_0_1772, Abschnitt AB01

Abschnitt	Hydromorphologische Qualitätskomponente			Biologische QK				Chem-ph QK
	Morphologie	DGK	Wasserhaushalt	MAK	MZB	Pp	Fi	
AB01	GK 4 Trapezprofil, einseitig Erlenreihe, keine Gewässerrandstreifen, Umland Acker/Grünland	abhängig von Wasserführung	HZK 4 kein Wasser	U	U	U	U	U
Defizit	-2	zeitweise	-2	U	U	U	U	U

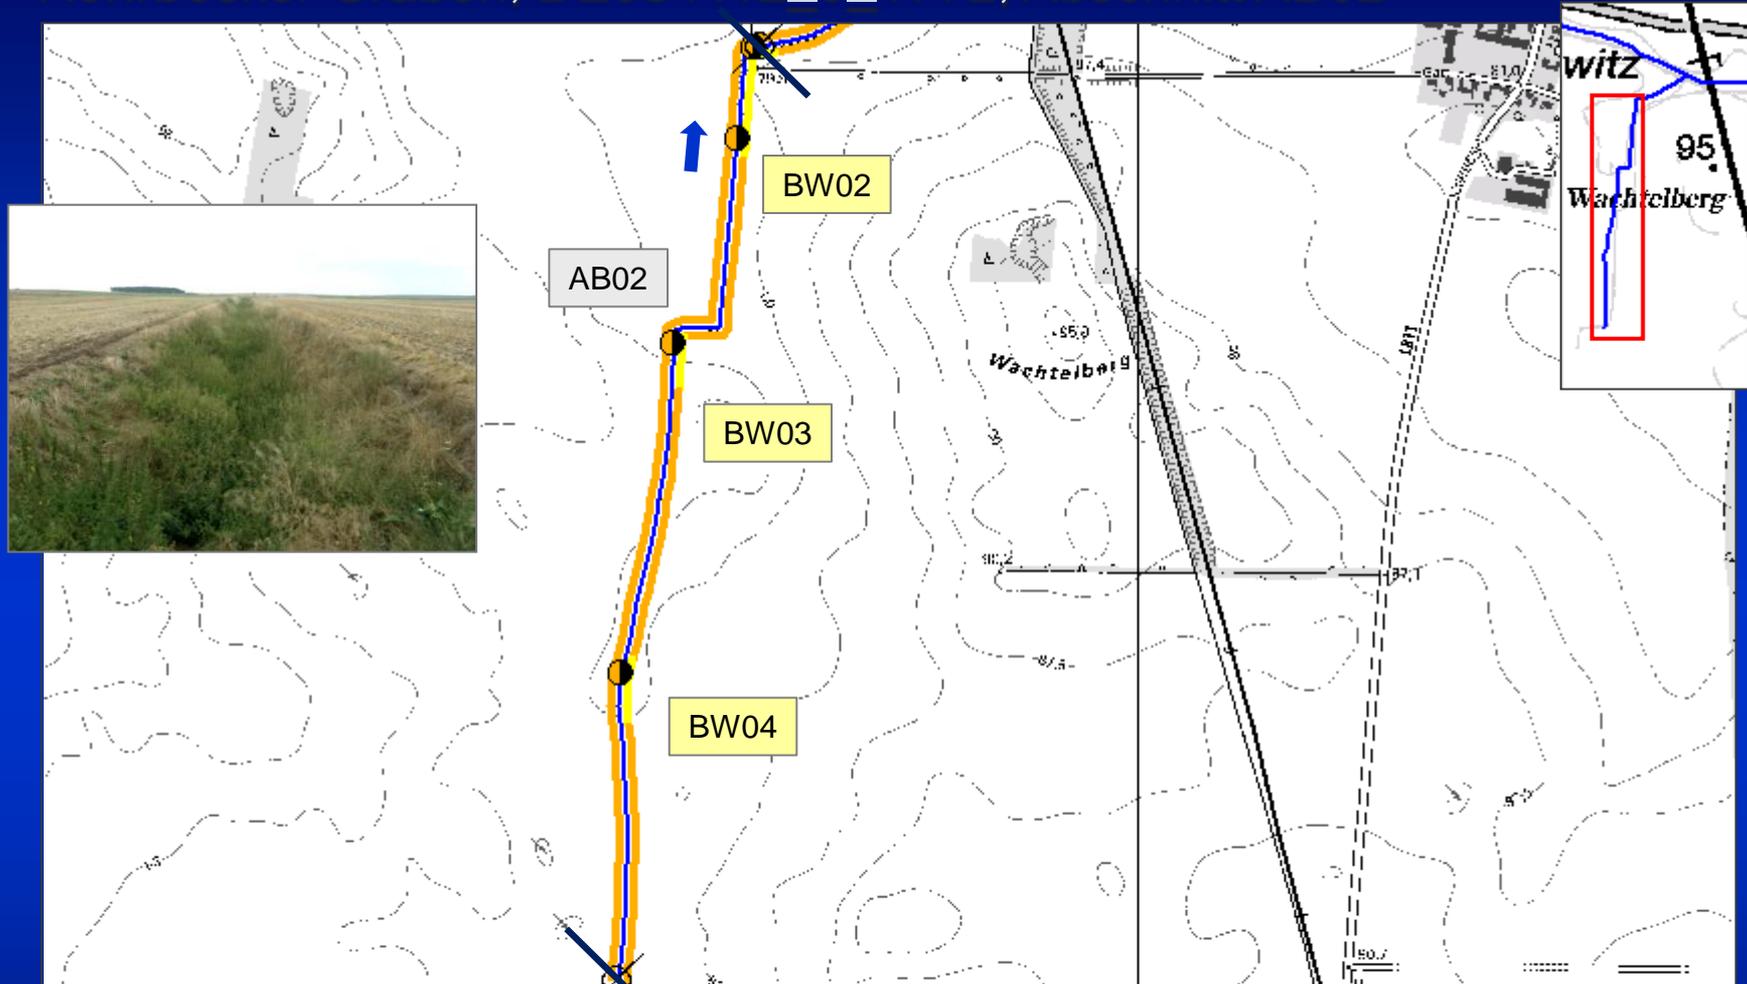
Rohrbecker Graben, DE584112_0_1772, Abschnitt AB02

Abschnitt	Hydromorphologische Qualitätskomponente			Biologische QK				Chem-ph QK
	Morphologie	DGK	Wasserhaushalt	MAK	MZB	Pp	Fi	
AB02	GK 4 Trapezprofil, keine Gewässerrandstreifen, Acker im Umland	abhängig von Wasserführung	HZK 4 kein Wasser	U	U	U	U	U
Defizit	-2	zeitweise	-2	U	U	U	U	U
