Gewässerentwicklungskonzept (GEK) für das Teileinzugsgebiet Rhin3 (Rhi_Rhin3_48)

PAG- Sitzung zur Defizitanalyse

biota – Institut für ökologische Forschung und Planung GmbH
18246 Bützow, Nebelring 15
www.institut-biota.de

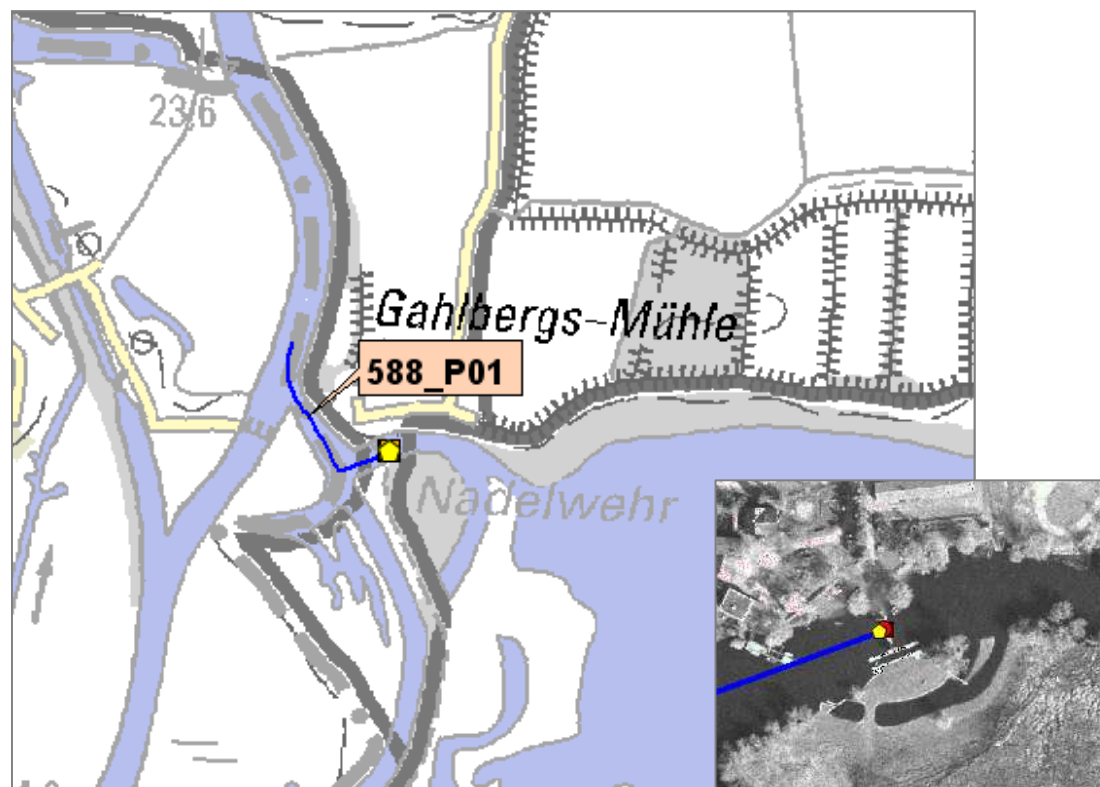
Rhin, DE588_Mündung

Planungsabschnitt	Hydromorphologische Qualitätskomponente			Biologische QK					Chem-ph QK
	Strukturgröße/Morphologie	DGK	HZK	MAK/PB		MZB	Pp	Fi	
				MAK	DIA				
P01	kurzer Abschnitt zwischen Gülper Havel, Havel und Gülper See, bewirtschaftete durch Fischerei, einseitig Einzelgehölze, liegt im NSG "Untere Havel Nord"/FFH-Gebiet "Niederung der Unteren Havel/Gülper See"	Wehr Gahlberg nicht durchgängig, FFA nicht einschätzbar	U	GK 1	GK 3	GK 4	U	U	U
Defizit	U	-1	U	-1		-2	U	U	U

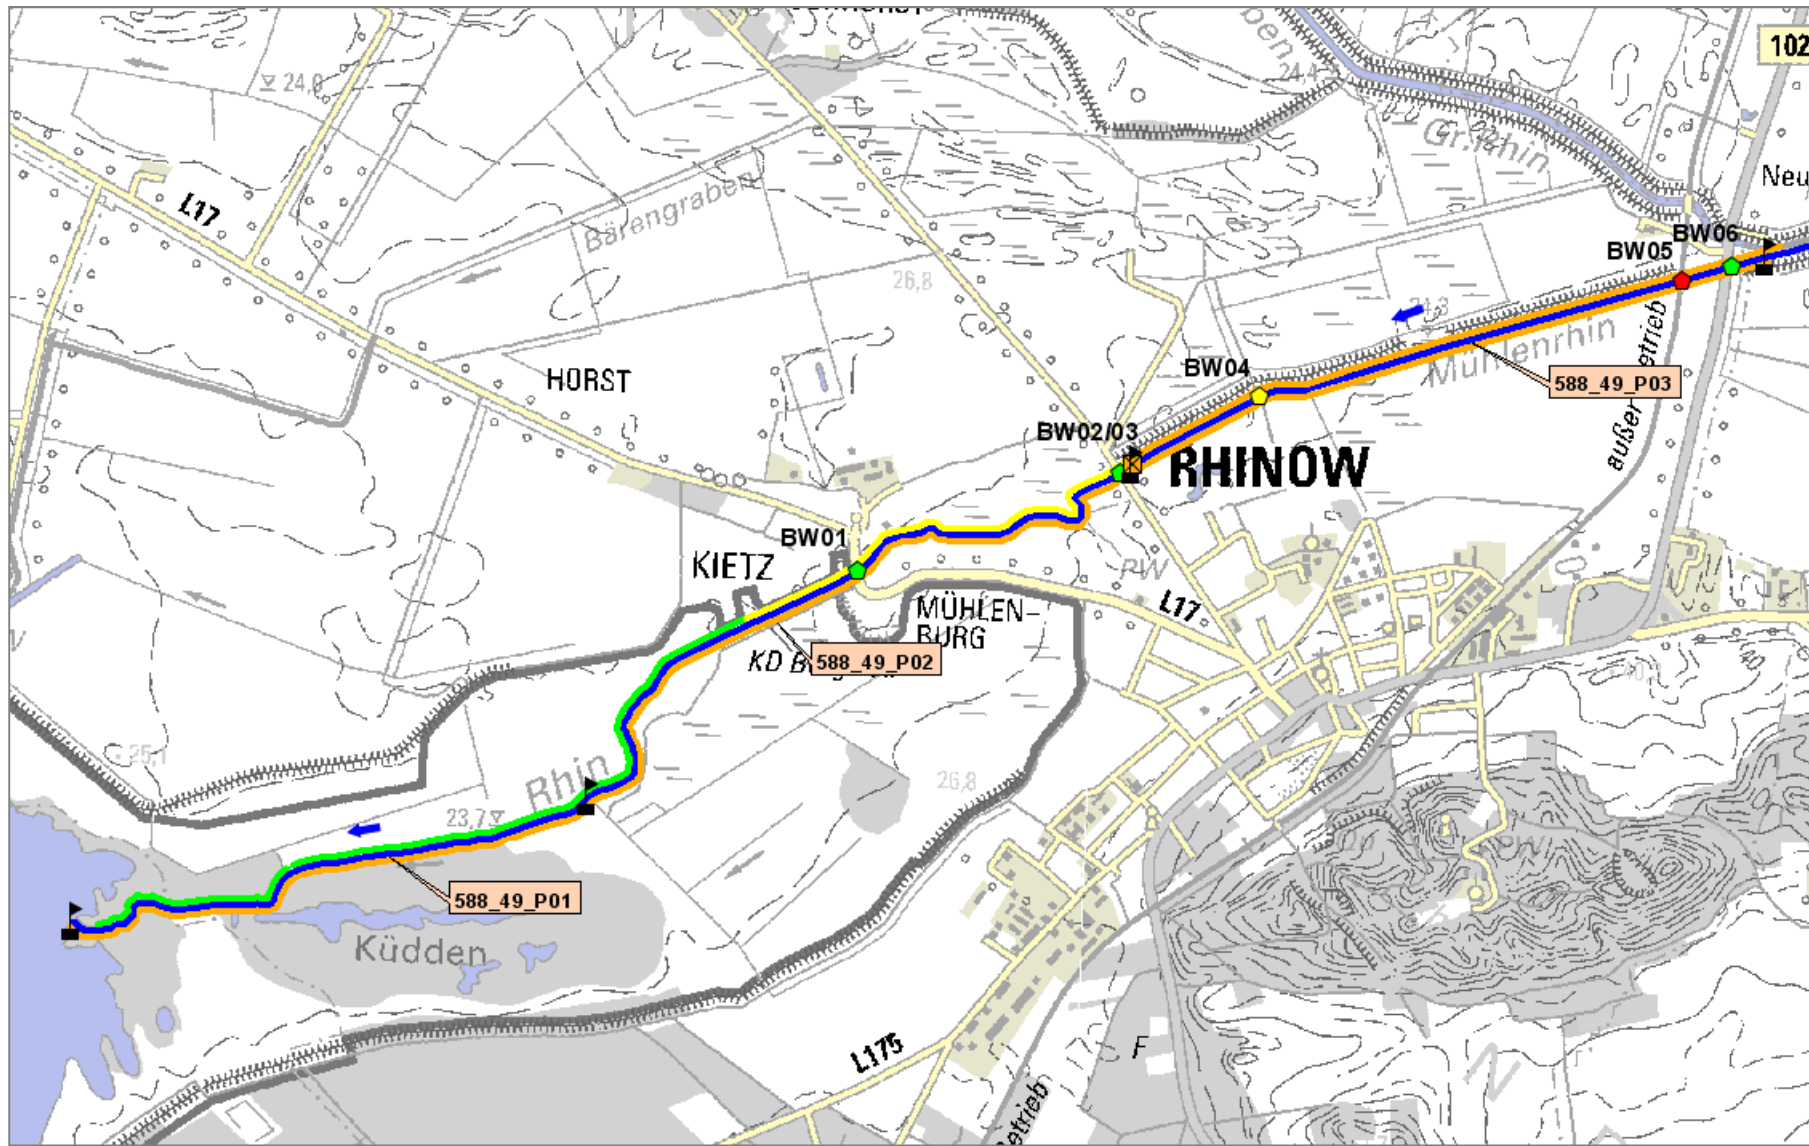
Rhin, DE588_49

Planungs- abschnitt	Hydromorphologische Qualitätskomponente			Biologische QK					Chem-ph QK
	Struktur- güte/Morphologie	DGK	HZK	MAK/PB		MZB	Pp	Fi	
				MAK	DIA				
P01	GK 2, Bereich im NSG/FFH-Gebiet "Gülper See", Abschnitt mit beginnender Eigendynamik, Uferbereiche mit Schilf bewachsen, keine Beschattung	keine Beeinträchtigung durch Bauwerke	GK 4	U	GK 2	GK 4	U	GK 4	GK 4
Defizit	kein	kein	-2	kein		-2	U	-2	-2
P02	überwiegend GK 3 Bereich in den NSG/FFH-Gebieten "Gülper See" und "Unteres Rhinluch- Dreetzer See", leicht geschwungener Lauf, Verlandungsbereiche erkennbar, flaches Ufer, Umland Vernässungsflächen, keine Gehölze am Ufer	keine Beeinträchtigung durch Bauwerke	GK 4	GK 4	GK 2	GK 4	U	U	GK 4
Defizit	-1	kein	-2	-2		-2	U	U	-2
P03	überwiegend GK 4 Bereich im NSG/FFH-Gebiet "Unteres Rhinluch-Dreetzer See", eingedeicht, stark aufgestaut, strukturlos, Umland Grünland und Vernässungsflächen	Wehr Rhinow eingeschränkt durchgängig, BW05 nicht passierbar für Fischotter	GK 4	U	U	U	U	U	GK 4

Defizit	-2	-1	-2	U		U	U	U	-2

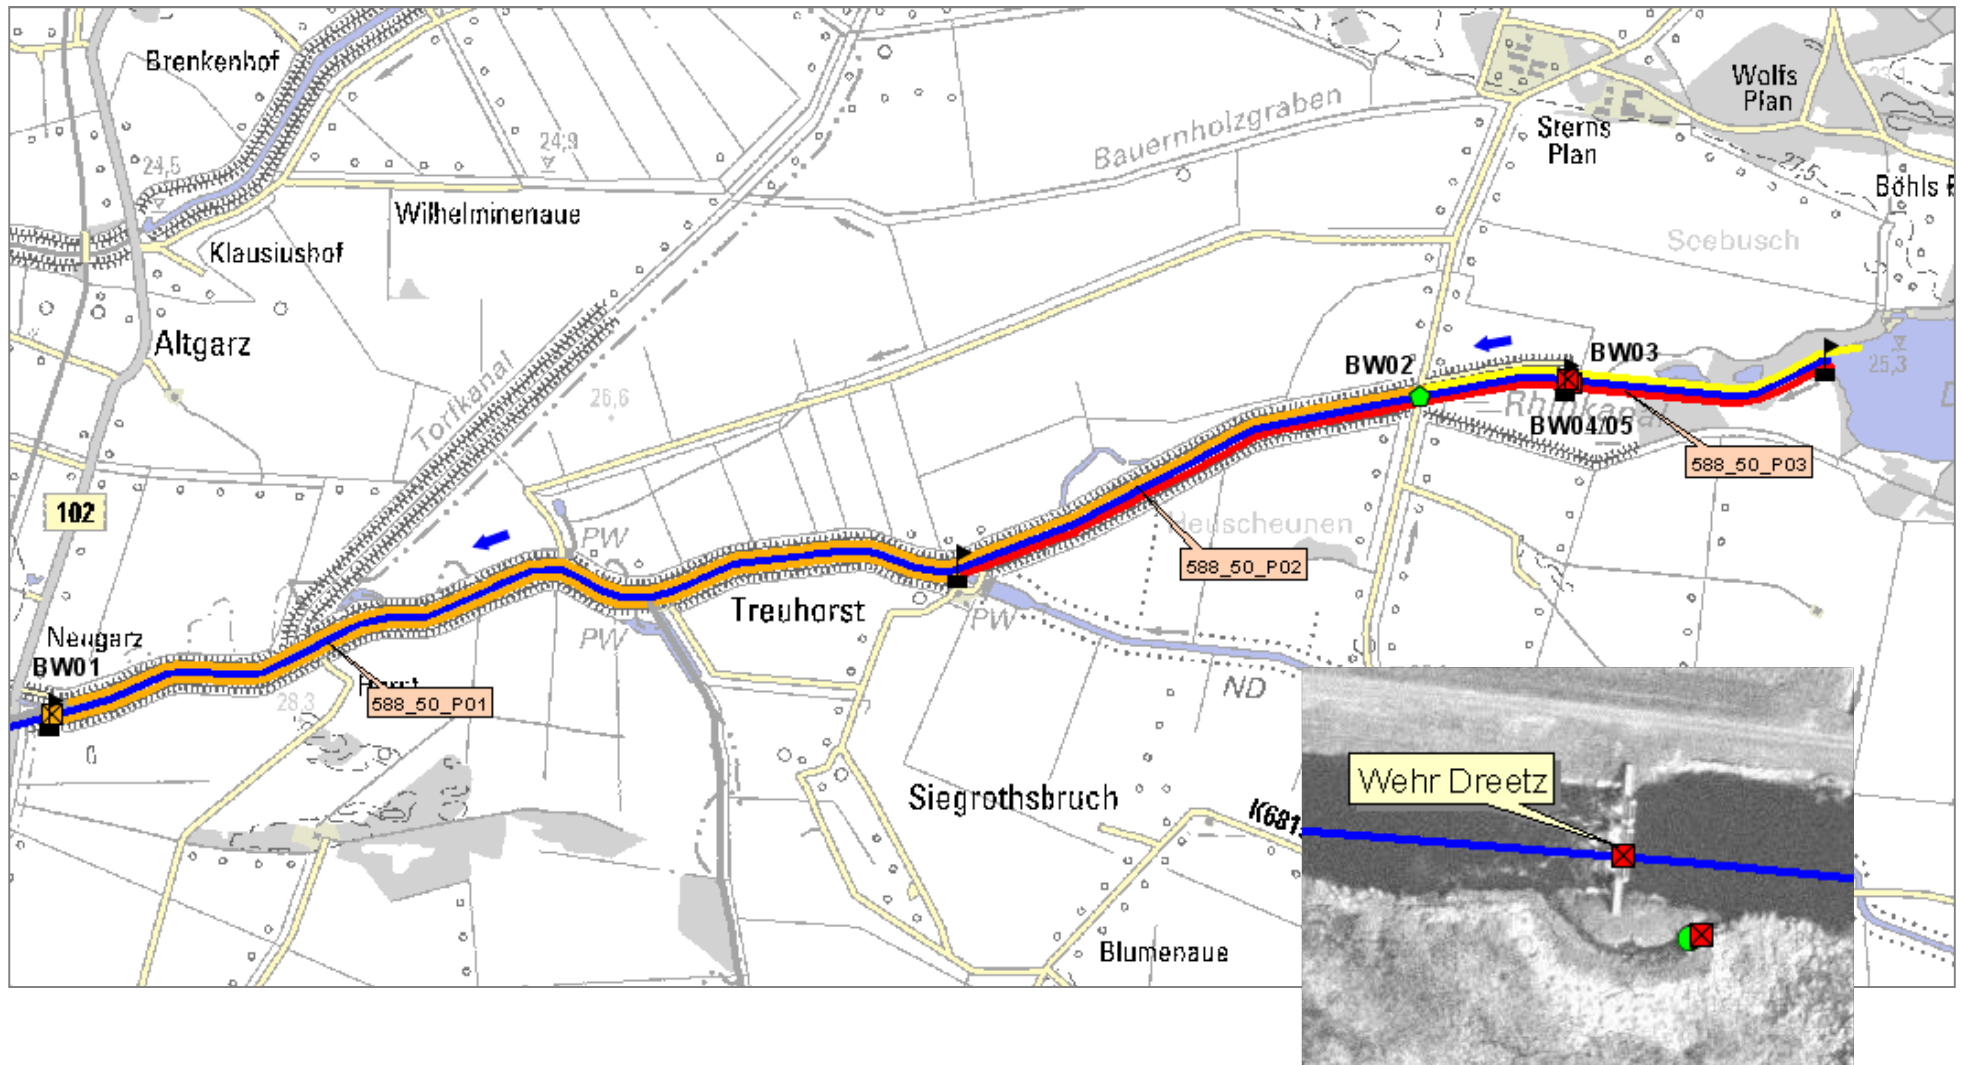
Rhin, DE588_50

Planungs- abschnitt	Hydromorphologische Qualitätskomponente			Biologische QK					Chem-ph QK
	Struktur- güte/Morphologie	DGK	HZK	MAK/PB		MZB	Pp	Fi	
				MAK	DIA				
P01	GK 4 eingedeichter Abschnitt im NSG/FFH-Gebiet "Unteres Rhinluch- Dreetzer See, breites und flaches Profil, bis km 11,98 beidseits parallel verlaufende Gräben und ab km 12,42 wieder, keine Dynamik und Beschattung	Verteilerwehr AI eingeschränkt durchgängig	GK 4	GK 2	GK 3 bzw. GK 1	GK 5	U	U	GK 4
Defizit	-2	-1	-2	-1		-3	U	U	-2
P02	GK 4 eingedeichter Abschnitt im NSG/FFH-Gebiet "Unteres Rhinluch- Dreetzer See, breites und flaches Profil, beidseits parallel verlaufende Gräben bis ca. km 16,3, streckenweise Pappeln auf der Deichkrone und Röhrichte am Ufer, keine Dynamik und Beschattung	keine beeinträchtigen- den Bauwerke	GK 5	GK 2	GK 2	GK 4	U	U	GK 4
Defizit	-2	kein	-3	kein		-2	U	U	-2
P03	überwiegend GK 3 Abschnitt im NSG/FFH-Gebiet "Unteres Rhinluch-Dreetzer See, breites flaches und rückgestautes Profil; wenig Eigendynamik, angrenzend überwiegend naturnahe Biotope	Wehr Dreetz nicht durchgängig, Umgehungsrinne nicht durchgängig	GK 5	U	U	U	U	U	GK 4

Defizit	-1	-3	-3	U		U	U	U	-2

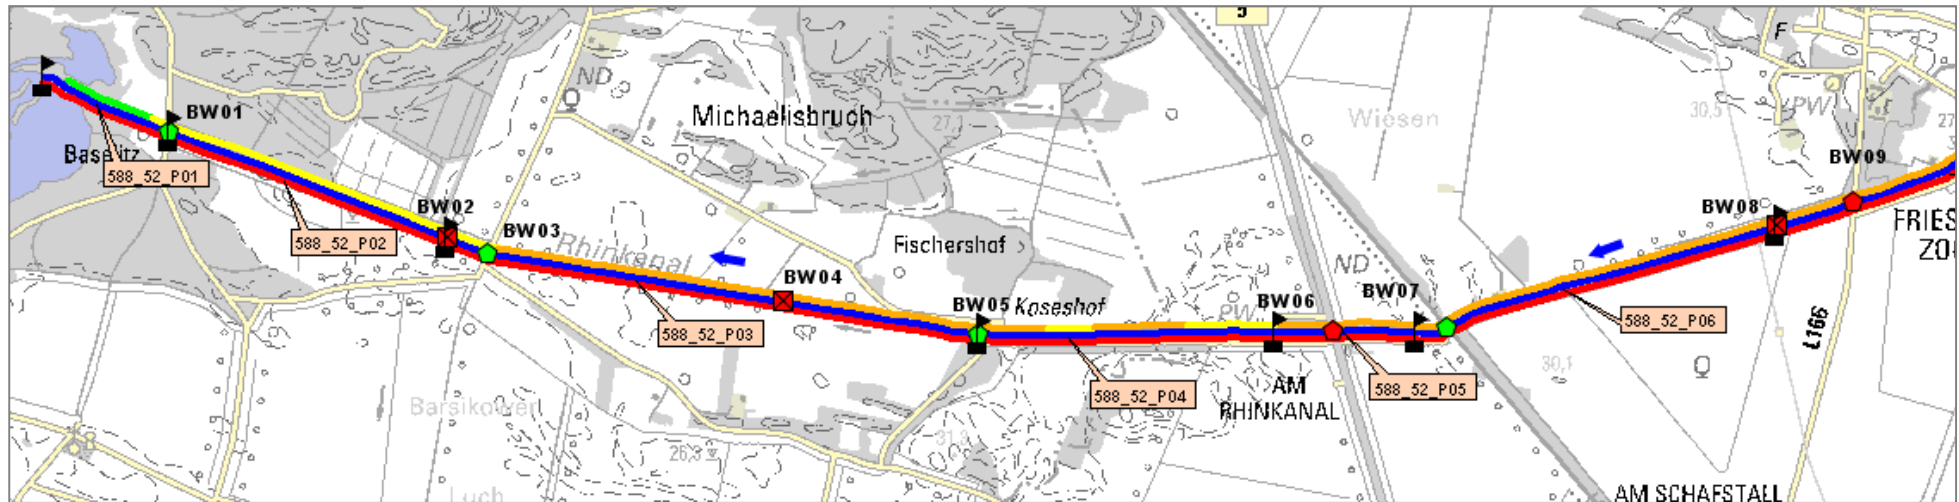
Rhin, DE588_52

Planungsabschnitt	Hydromorphologische Qualitätskomponente			Biologische QK					Chem-ph QK
	Strukturgröße/Morphologie	DGK	HZK	MAK/PB		MZB	Pp	Fi	
				MAK	DIA				
P01	GK 2 im NSG/FFH-Gebiet "Unteres Rhinluch-Dreetzer See, geradlinig verlaufender Abschnitt mit geringer Breiten- und Tiefenvarianz, Totholz vorhanden, Einlaufbereich in den Dreetzer See naturnah, Beschattung dort vorhanden	keine beeinträchtigenden Bauwerke	GK 5	GK 2	GK 2	GK 4	U	U	GK 3
Defizit	kein	kein	-3	kein		-2	U	U	-1
P02	GK 3 im NSG/FFH-Gebiet "Unteres Rhinluch-Dreetzer See, geradliniger Verlauf mit leichter Breiten- und Tiefenvarianz, Totholz vorhanden, teilweise beschattete Bereiche	ökologisch durchgängig	GK 5	GK 2	GK 2	GK 4	U	U	GK 3
Defizit	-1	kein	-3	kein		-2	U	U	-1

Planungs- abschnitt	Hydromorphologische Qualitätskomponente			Biologische QK					Chem-ph QK
	Struktur- güte/Morphologie	DGK	HZK	MAK/PB		MZB	Pp	Fi	
				MAK	DIA				
P03	GK 4 Abschnitt im NSG "Unteres Rhinluch- Dreetzer See bis km 21,3, gesamter Bereich im FFH-Gebiet "Unteres Rhinluch-Dreetzer See", geradlinig und eingetiefter Gewässerabschnitt ohne Eigendynamik, links- und rechtsseitig beschattet, Totholz vorhanden, stellenweise Ufererosion (geringe Breitenvarianz)	Wehre Michaelisbruch I und II nicht durchgängig	GK 5	GK 4	U	U	U	U	GK 3
Defizit	-2	-3	-3	-2		U	U	U	-1
P04	überwiegend GK 4 geradliniger Verlauf mit wenig Breitenvarianz, linksseitige Beschattung, keine ausreichenden Randpufferstreifen, Abschnitt befindet sich im FFH-Gebiet "Unteres Rhinluch-Dreetzer See", gleichfalls NSG bis ca. km 24,9	keine beeinträchtigen- den Bauwerke	GK 5	U	U	U	U	U	GK 3
Defizit	-2	kein	-3	U		U	U	U	-1
P05	GK 4 Bereich mit wechselseitig angrenzenden Siedlungsbereichen, links durchgehend paralleler Weg zum Gewässer, Gehölze auf der Böschung, wenig Totholz, Abschnitt befindet sich im FFH-Gebiet "Unteres Rhinluch-Dreetzer See"	BW06 (Brücke für B105) nicht durchgängig für Fischotter	GK 5	U	U	U	U	U	GK 3

Defizit	-2	-1	-3	U		U	U	U	-1

Planungsabschnitt	Hydromorphologische Qualitätskomponente			Biologische QK					Chem-ph QK
	Strukturgröße/Morphologie	DGK	HZK	MAK/PB		MZB	Pp	Fi	
				MAK	DIA				
P06	GK 4 Abschnitt befindet sich im FFH-Ergänzungs-Gebiet "Unteres Rhinluch-Dreetzer See", Gehölzgalerie am Ufer, Steinschüttung auf Böschung beidseits vorhanden, Totholz im Gewässer, angrenzende Nutzung überwiegend Grünland	Wehr III (BW08) nicht durchgängig	GK 5	GK 5	GK 2	GK 4	U	U	GK 3
Defizit	-2	-3	-3	-3	-2	U	U	-1

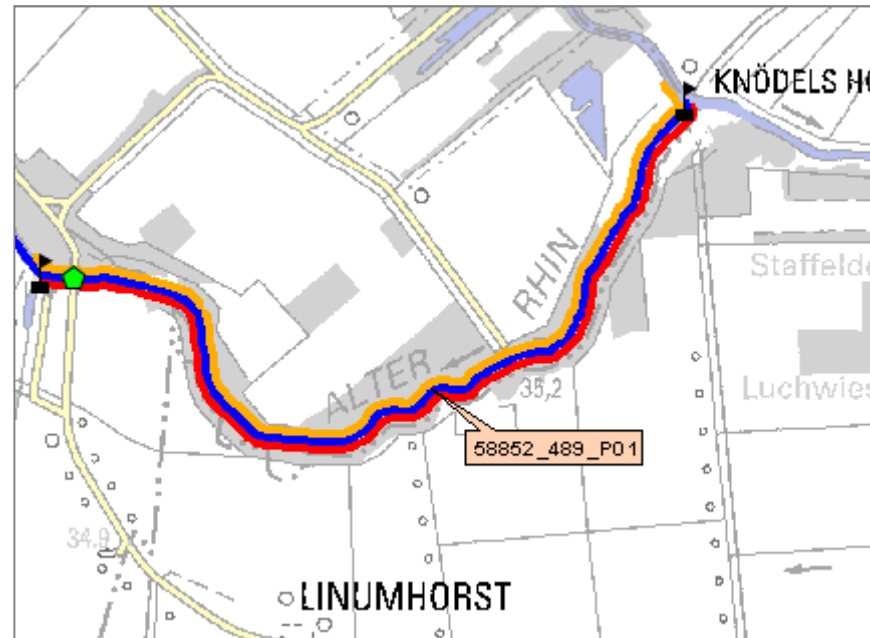
Rhin, DE588_53

Planungsabschnitt	Hydromorphologische Qualitätskomponente			Biologische QK					Chem-ph QK
	Strukturgröße/Morphologie	DGK	HZK	MAK/PB		MZB	Pp	Fi	
				MAK	DIA				
P01	GK 4 leicht geschwungener Abschnitt ohne Eigendynamik, beidseits Uferbefestigungen, teilweise Einzelgehölze auf der Böschungskante, wenig beschattet, Landeswasserstraße, Bereich des FFH-Gebiet "Oberes Rhinluch"	keine Beeinträchtigung	GK 5	U	U	U	U	U	GK 3
Defizit	-2	kein	-3	U	U	U	U	U	-1

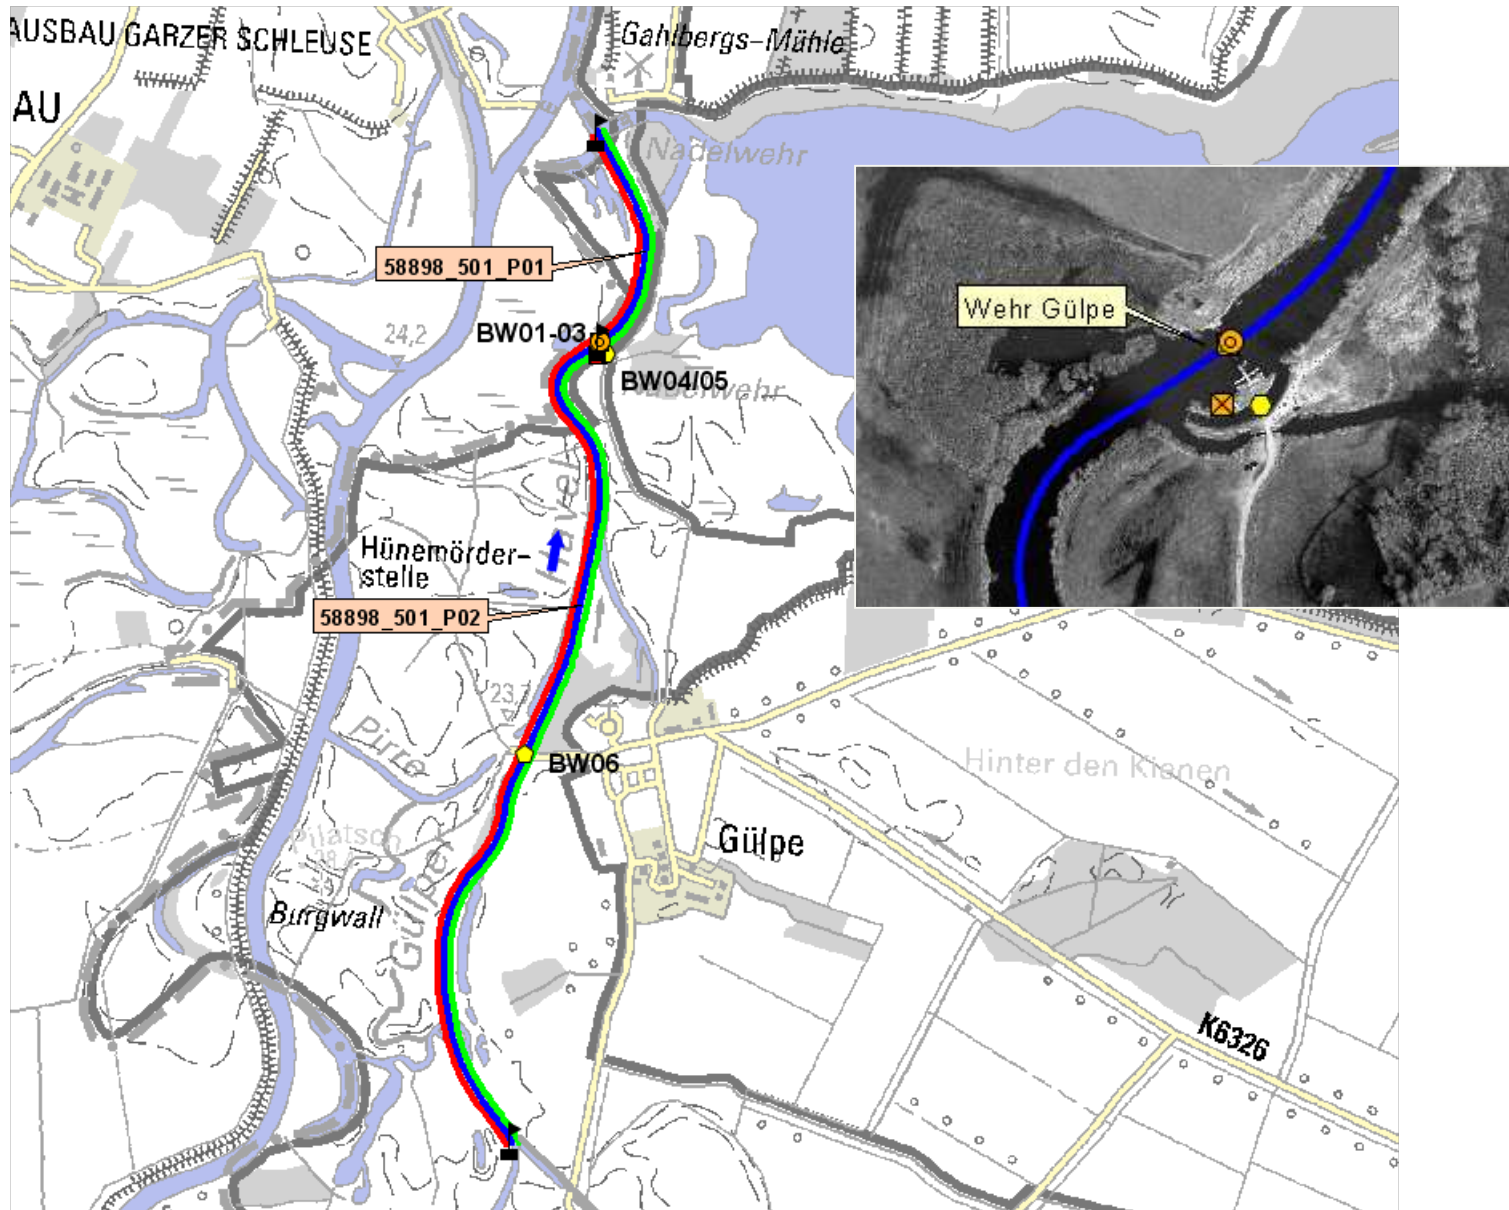
Gülper Havel, DE58898_501

Planungs- abschnitt	Hydromorphologische Qualitätskomponente			Biologische QK					Chem-ph QK
	Strukturgüte/Morphologie	DGK	HZK	MAK/PB		MZB	Pp	Fi	
				MAK	DIA				
P01	GK 2 Abschnitt im FHH-Gebiet "Niederung der Unteren Havel/Gölper See" und NSG-Gebiet "Untere Havel Nord"; leicht gestreckter Verlauf mit beginnender Breitenvarianz, Einzelgehölze am Ufer, gering Totholz im Lauf; naturnahe Biotope im Umland	Fischpass des Gölper Wehres eingeschränkt durchgängig	GK 5	GK 2	GK 3	GK 4	U	U	U
Defizit	kein	-1	-3	-1		-2	U	U	U
P02	GK 2 Bereich mit Eigendynamik im NSG/FFH-Gebiet; kaum Gehölze am Ufer; wenig Totholz im Lauf; Aufweitungen vorhanden; beschilfte Ufer- und Böschungsbereiche	keine Beeinträchtigung	GK 5	GK 4	GK 2	GK 4	U	U	U
Defizit	kein	kein	-3	-2		-2	U	U	U

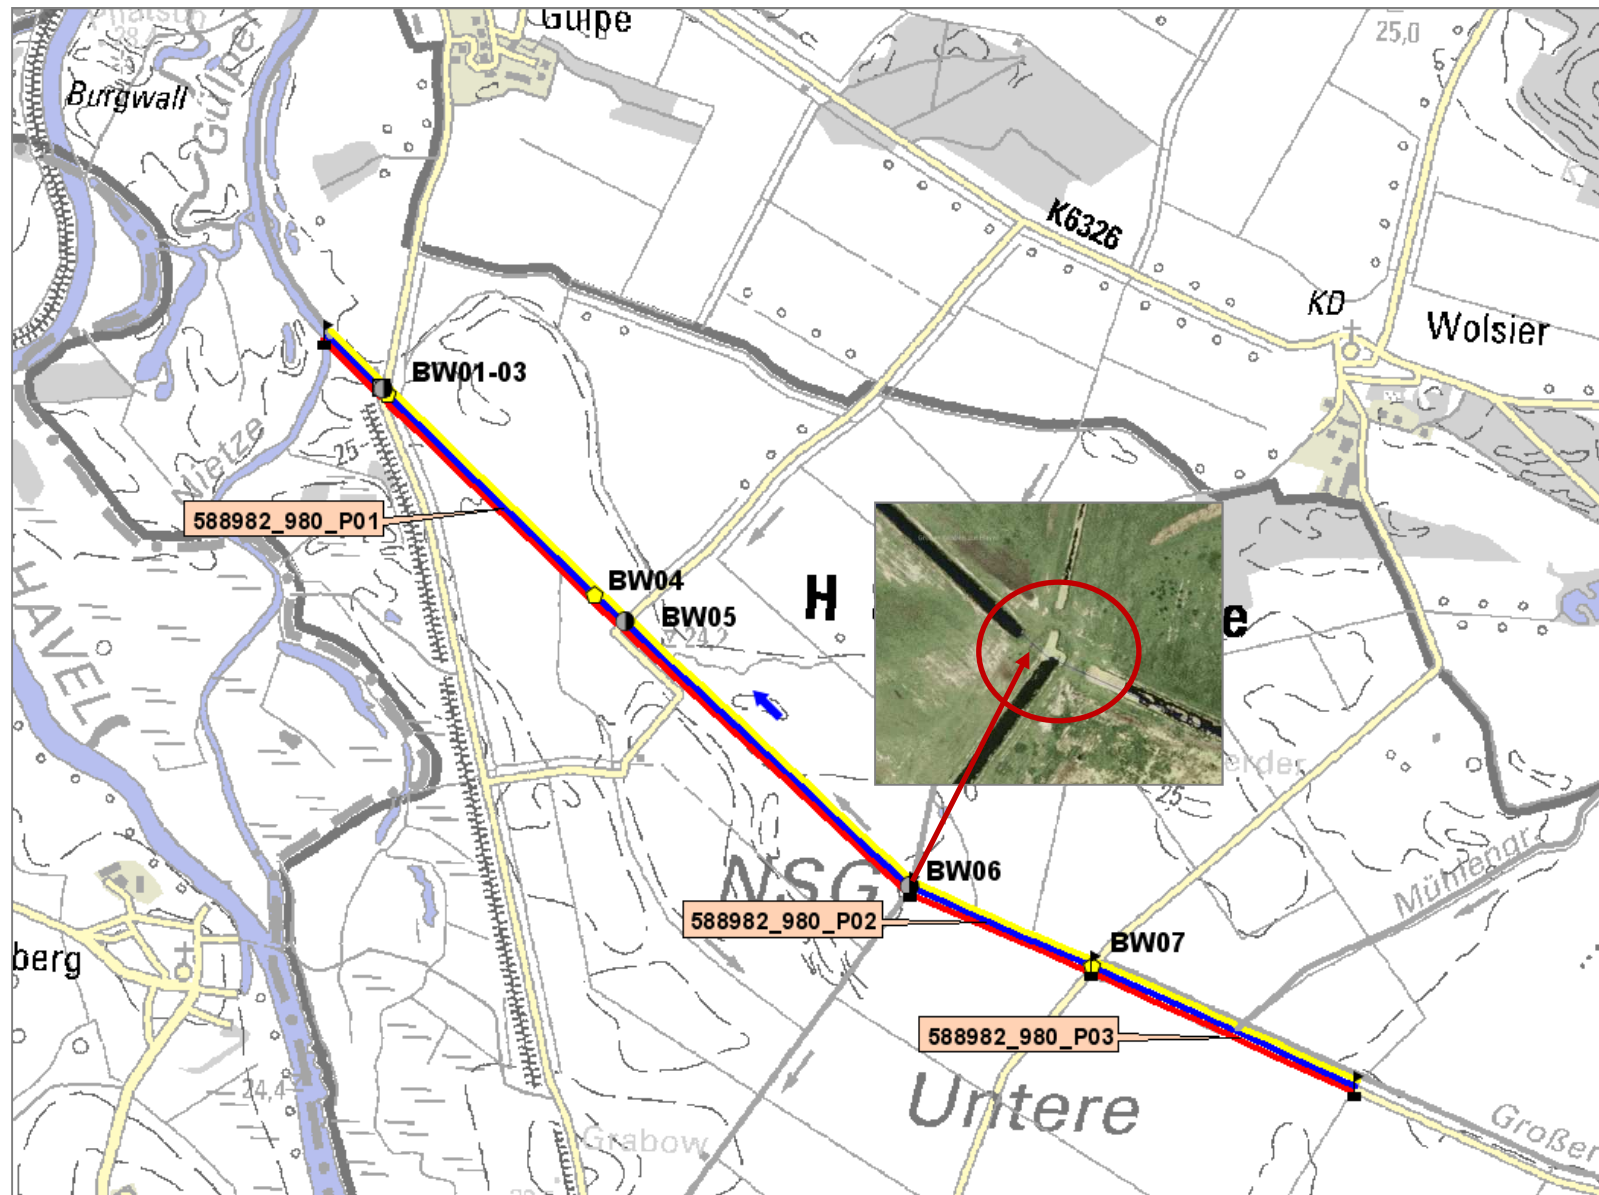
Großer Graben zur Havel, DE588982_980

Planungs- abschnitt	Hydromorphologische Qualitätskomponente			Biologische QK					Chem-ph QK
	Struktur- güte/Morphologie	DGK	HZK	MAK/PB		MZB	Pp	Fi	
				MAK	DIA				
P01	GK 3 Abschnitt im NSG "Untere Havel Nord", geradliniger ausgebauter Graben im Trapez, ohne Randstreifen; Umland Grünland, fast unbeschattet	Bauwerke überstaut, Düker unter Graben?	GK 5	U	U	U	U	U	U
Defizit	-1	U	-3	U		U	U	U	U
P02	GK 3 Abschnitt im NSG "Untere Havel Nord"; mit beginnender Eigendynamik zwischen Feuchtflächen; unbeschattet	keine Beeinträchtigung	GK 5	U	U	U	U	U	U
Defizit	-1	kein	-3	U		U	U	U	U
P03	GK 3 geradlinig ausgebauter Graben im NSG "Untere Havel Nord"; unbeschattet; Plattenweg parallel zum Lauf (links); Umland Feucht-/Grünland	keine Beeinträchtigung	GK 5	U	U	U	U	U	U
Defizit	-1	kein	-3	U		U	U	U	U

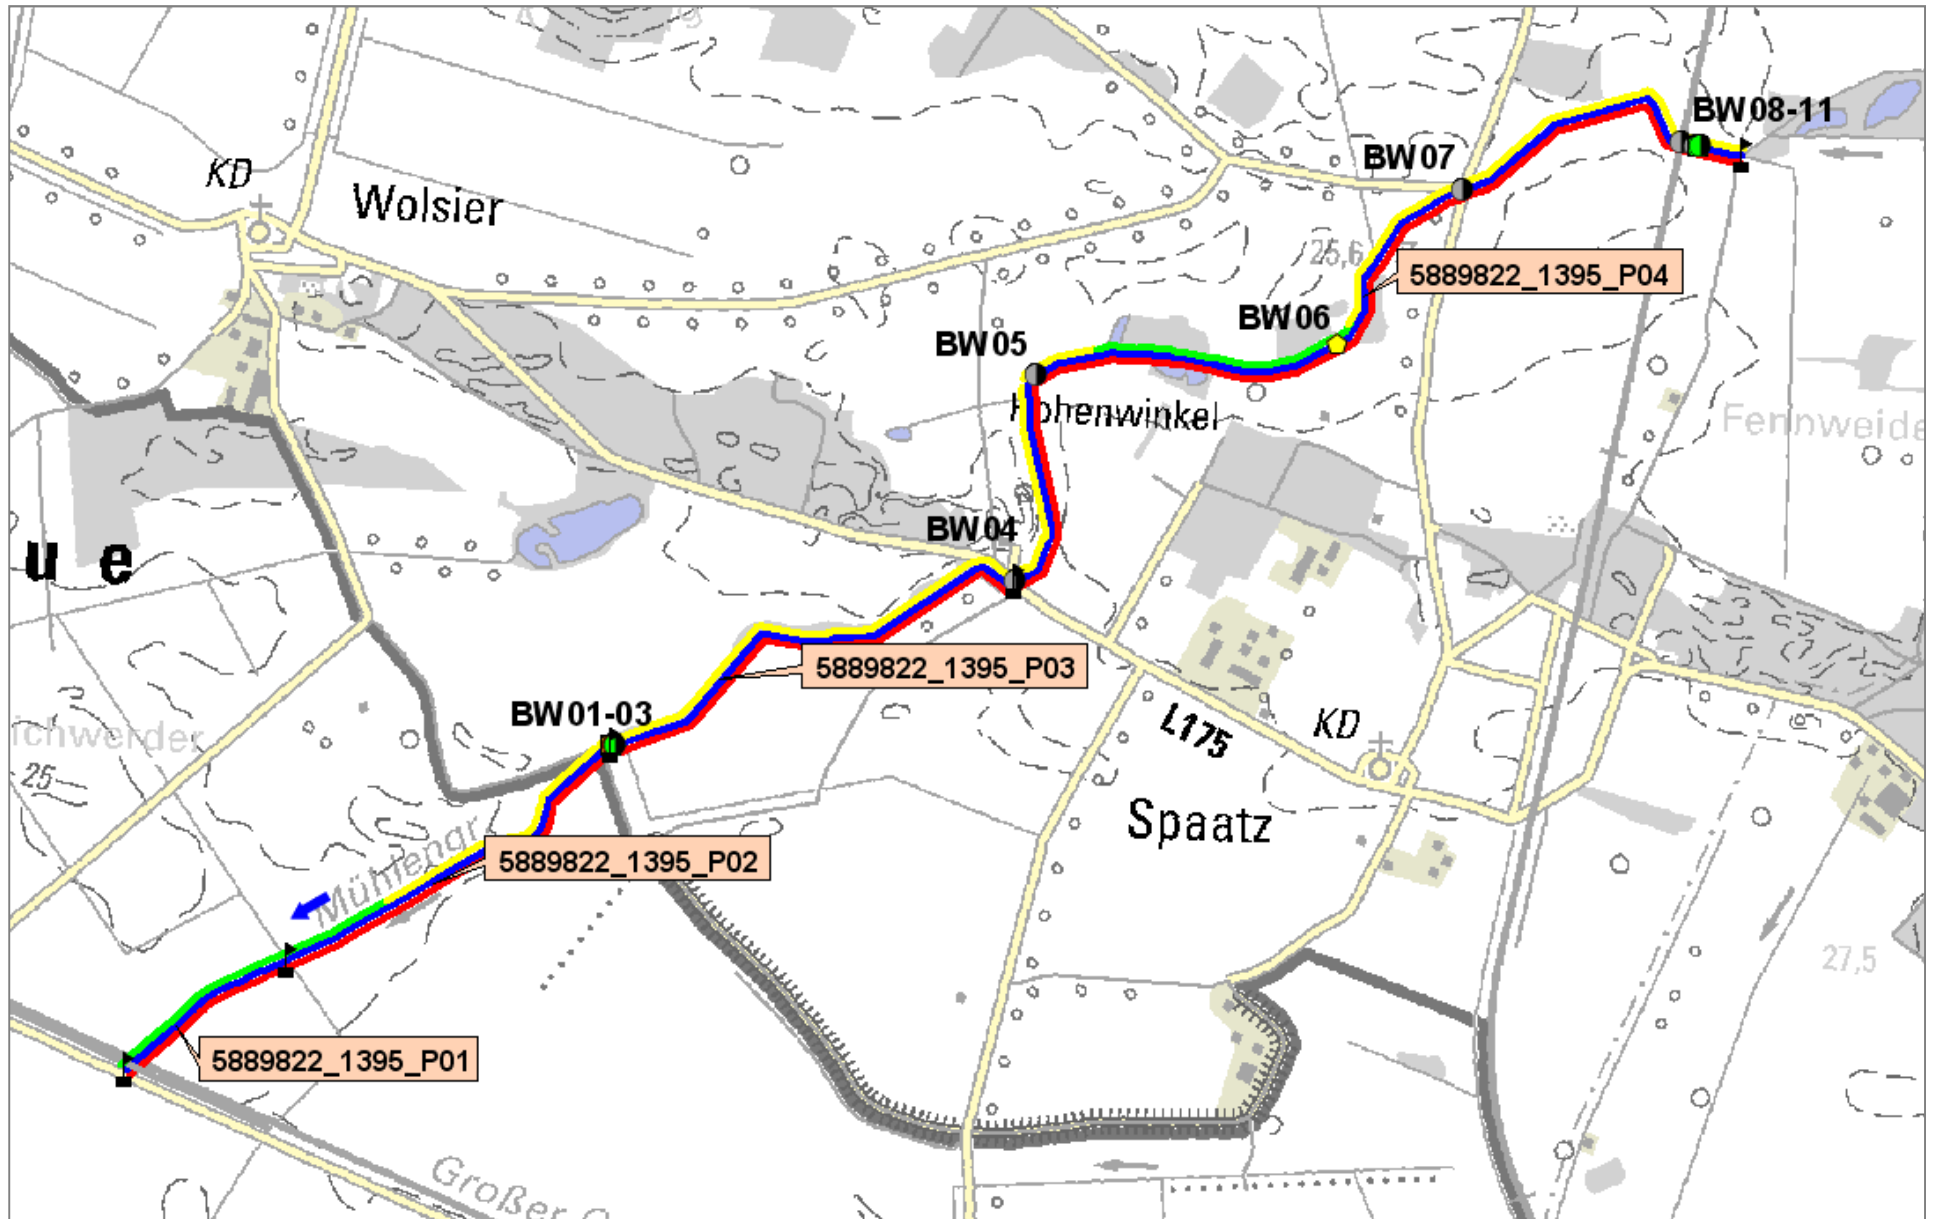
Mühlengraben Spaatz, DE5889822_1395

Planungs- abschnitt	Hydromorphologische Qualitätskomponente			Biologische QK					Chem-ph QK
	Strukturgüte/Morphologie	DGK	HZK	MAK/PB		MZB	Pp	Fi	
				MAK	DIA				
P01	GK 2 naturnaher Bereich innerhalb Vernässungsflächen im NSG "Untere Havel Nord", grobes Totholz im Gerinne durch absterbende Bäume am Ufer, geradliniger Lauf	keine Beeinträchtigung	GK 5	U	U	U	U	U	U
Defizit	kein	kein	-3	U	U	U	U	U	U
P02	überwiegend GK 3 stark verwachsener und eingetiefter Abschnitt im Bereich des NSG "Untere Havel Nord"; teilweise nicht ausreichende Randstreifen; sehr strukturarm; keine ausreichende Beschattung	keine Beeinträchtigung	GK 5	U	U	U	U	U	U
Defizit	-1	kein	-3	U	U	U	U	U	U
P03	GK 3 Abschnitt mit überwiegend ausreichender Beschattung und fast überall Randstreifen (außer zw.St.1990-2160 und im Bereich der parallelen Straße), geringe Breitenvarianz vorhanden	BW02 nicht durchgängig	GK 5	U	U	U	U	U	U
Defizit	-1	-3	-3	U	U	U	U	U	U

P04	überwiegend GK 3 Abschnitt überwiegend geradlinig und eingetieft, streckenweise durch Feuchtbereiche verlaufend, nur stellenweise beschattet, kaum Eigendynamik	BW04/05/07/08 überstaut	GK 5	U	U	U	U	U	U
Defizit	-1	U	-3	U	U	U	U	U	U

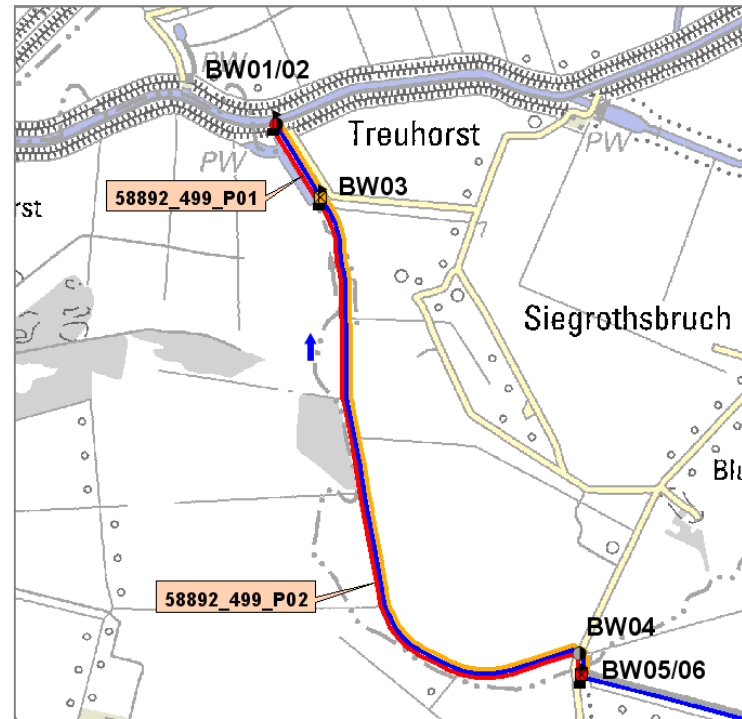
Großer Grenzgraben Rhinow, DE58892_499

Planungsabschnitt	Hydromorphologische Qualitätskomponente			Biologische QK					Chem-ph QK
	Strukturgüte/Morphologie	DGK	HZK	MAK/PB		MZB	Pp	Fi	
				MAK	DIA				
P01	GK 4 Art Becken, deutlich aufgestaut, sehr breit, keine Dynamik, Umland Grünland	Schöpfwerk vorhanden	GK 5	GK 5	GK 3	GK 4	U	U	U
Defizit	-2	-3	-3	-3	-2	U	U	U	
P02	GK 4 geradlinig ausgebautes Profil, keine Randpufferzonen und Beschattung; Umland überwiegend Grünland	BW06 nicht durchgängig, BW04/05 überstaut	GK 5	GK 3-4	GK 4	GK 5	U	U	U
Defizit	-2	-3	-3	-2	-3	U	U	U

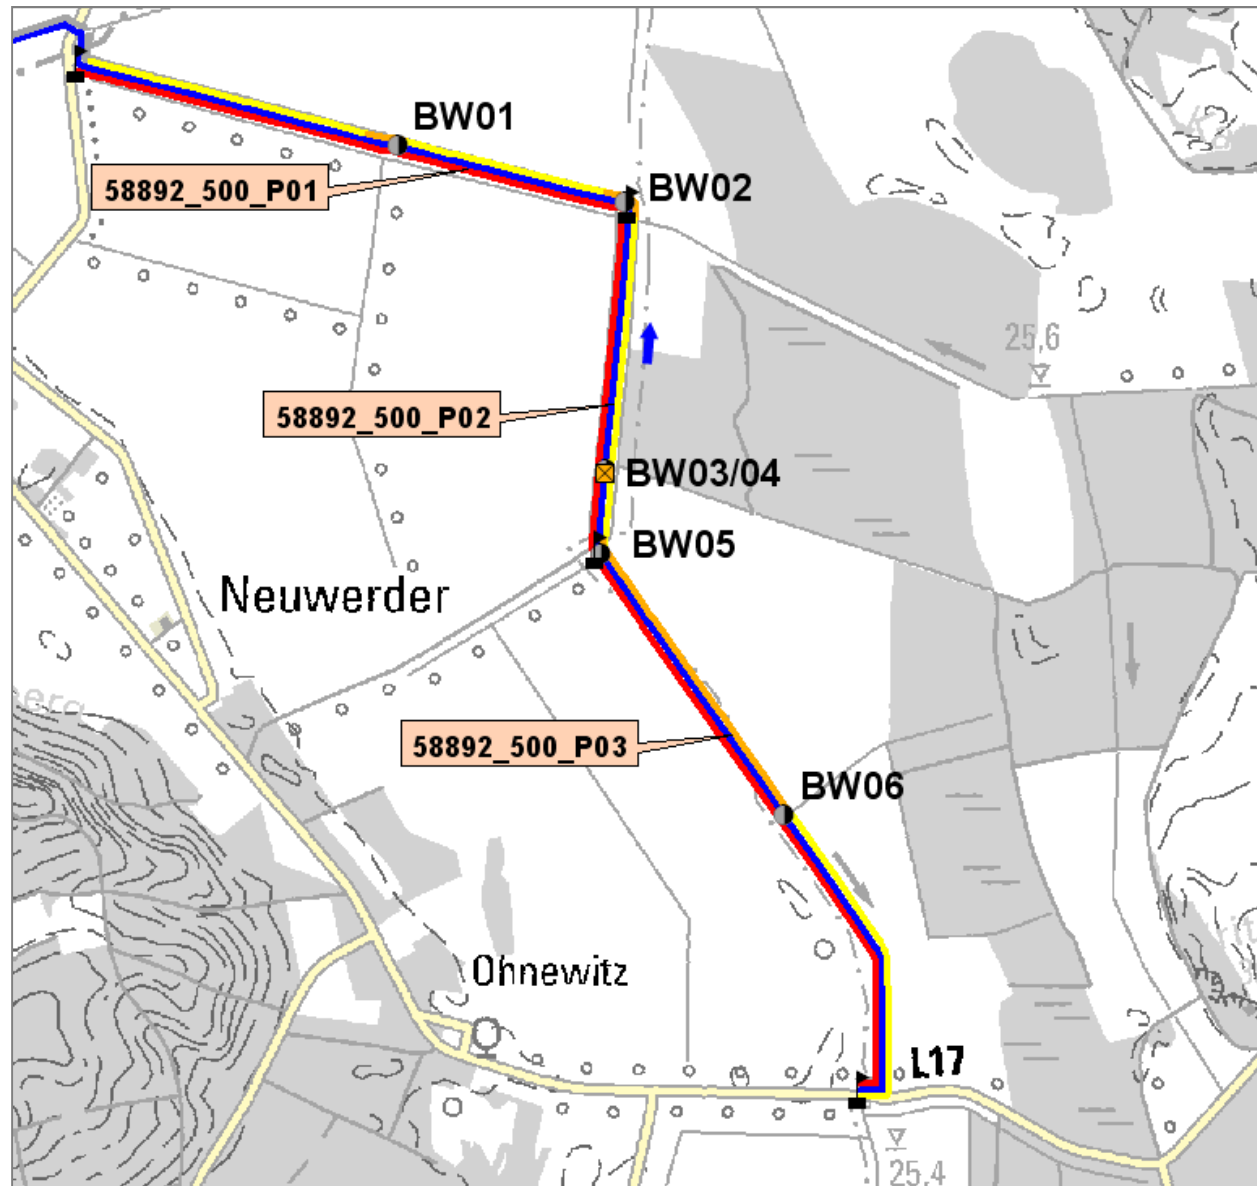
Großer Grenzgraben Rhinow, DE58892_500

Planungs- abschnitt	Hydromorphologische Qualitätskomponente			Biologische QK					Chem-ph QK
	Struktur- güte/Morphologie	DGK	HZK	MAK/PB		MZB	Pp	Fi	
				MAK	DIA				
P01	GK 3 Abschnitt verläuft am Rand des NSG "Unteres Rhinluch - Dreetzer See"; gerade verlaufender Abschnitt; mäßig tief bis tief eingeschnitten; links Erlengalerie, streckenweise stark beschilftes Ufer; grobes Totholz vorhanden, rechts Plattenweg parallel	BW01/02 überstaut	GK 5	U	U	U	U	U	U
Defizit	-1	U	-3	U		U	U	U	U
P02	überwiegend GK 3 geradliniger, eingetiefter Abschnitt; Ufer durchgehend beschilft; parallel links Plattenweg; ab km 4,5 rechts Gehölze; keine Eigendynamik	BW04 eingeschränkt durchgängig, Durchlasse überstaut	GK 5	U	U	U	U	U	U
Defizit	-1	-1	-3	U		U	U	U	U
P03	GK 3-4 gerader stark eingetiefter Abschnitt, kein Randstreifen und Gehölze am Ufer; streckenweise stark beschilft	BW06 überstaut	GK 5	U	U	U	U	U	U
Defizit	-2	U	-3	U		U	U	U	U

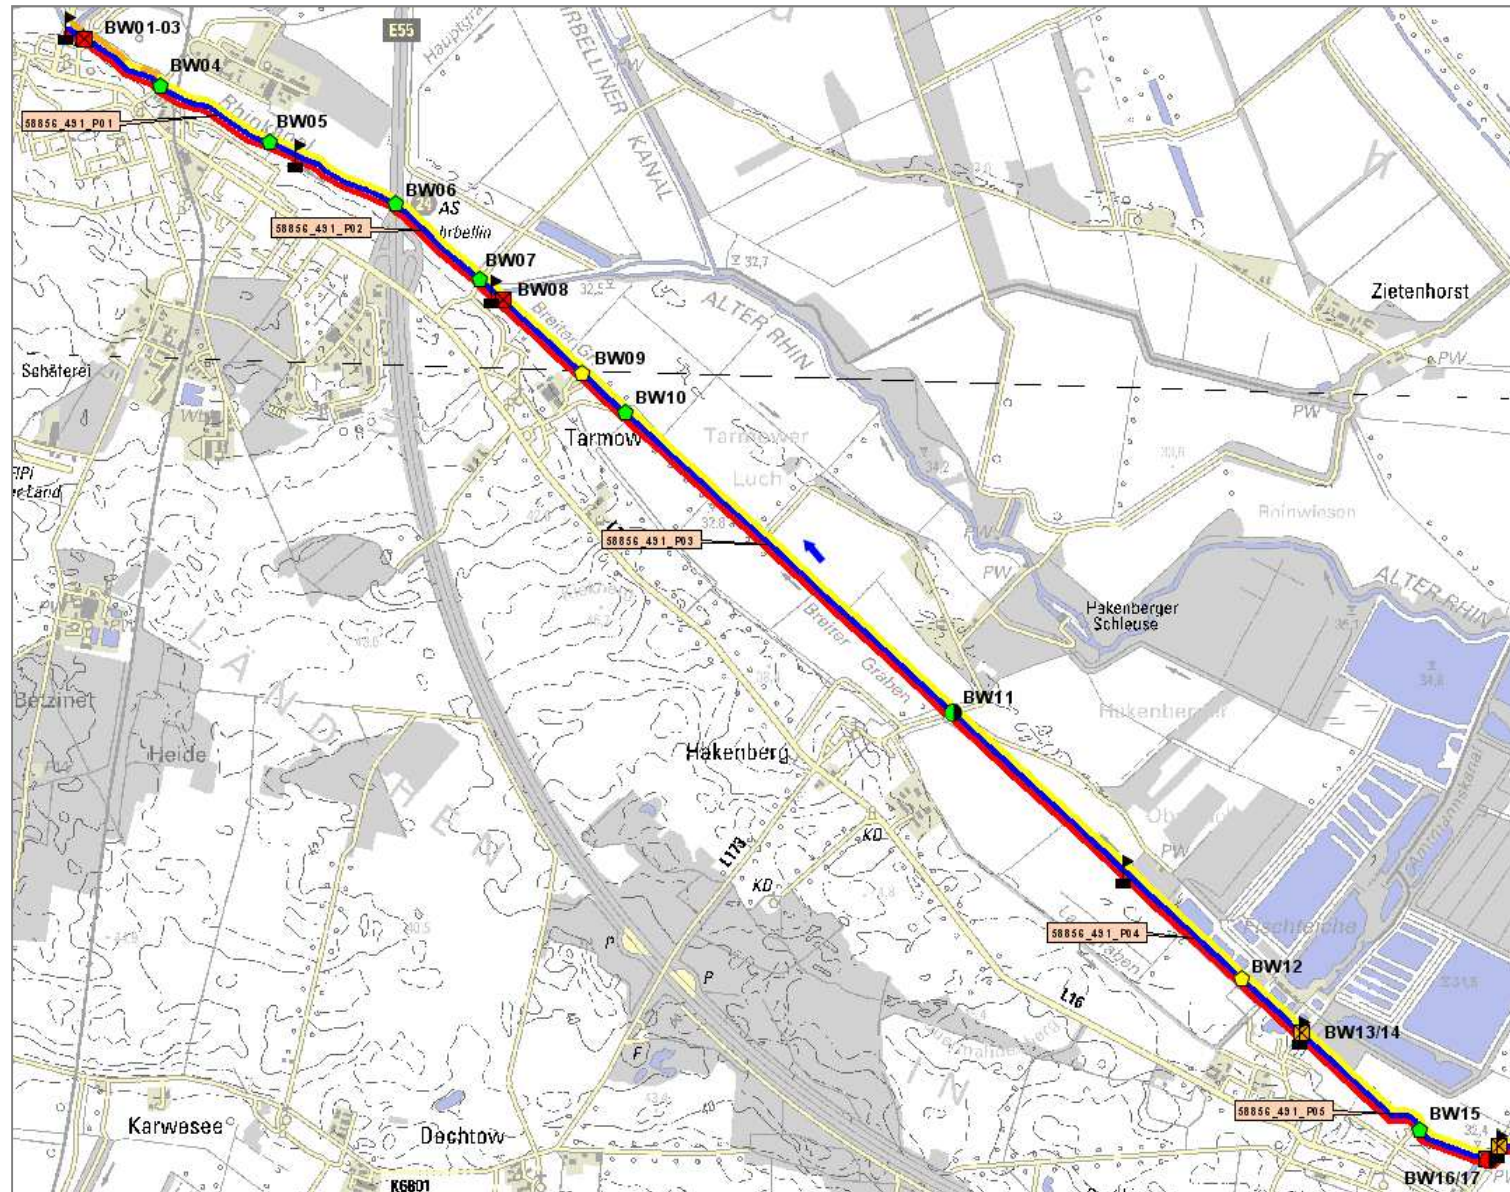
A-Graben Fehrbellin, DE58856_491

Planungs- abschnitt	Hydromorphologische Qualitätskomponente			Biologische QK					Chem-ph QK
	Struktur- güte/Morphologie	DGK	HZK	MAK/PB		MZB	Pp	Fi	
				MAK	DIA				
P01	überwiegend GK 3 leicht gestreckter Bereich in der Ortslage Fehrbellin, keine ausreichenden Randstreifen	Wehr A1 nicht durchgängig, BW02/04 nicht passierbar für Fischarten	GK 5	U	U	U	U	U	U
Defizit	-1	-3	-3	U		U	U	U	U
P02	GK 3 geradliniger Abschnitt ohne Randstreifen, wenig beschattet	keine Beeinträchtigung durch Bauwerke	GK 5	U	U	U	U	U	U
Defizit	-1	kein	-3	U		U	U	U	U
P03	GK 3 geradlinig verlaufender Abschnitt, eingetieft, linksseitig von Gehölzen beschattet, streckenweise paralleler Platten- bzw. Feldweg	Wehr A2 nicht durchgängig BW11 nicht durchgängig für Fischarten	GK 5	U	U	U	U	U	U
Defizit	-1	-3	-3	U		U	U	U	U
P04	GK 3 geradliniger Abschnitt; stark eingetieft ohne Gehölze, rechtes Ufer Wall mit Schilf dahinter Fischeiche, km 8,6-9,1 am Rand FHH-Gebiet "Oberers Rhinluch"	BW14 nur eingeschränkt durchgängig, BW13 nicht für Otter passierbar	GK 5	U	U	U	U	U	U

Defizit	-1	-1	-3	U		U	U	U	U
P05	GK 3 geradliniger Abschnitt; stark eingetieft; Umland hauptsächlich Grünland, km 9,5-9,8 am Rand des FHH-Gebietes "Oberers Rhinluch"	BW17 nicht durchgängig	GK 5	U	U	U	U	U	U
Defizit	-1	-3	-3	U		U	U	U	U

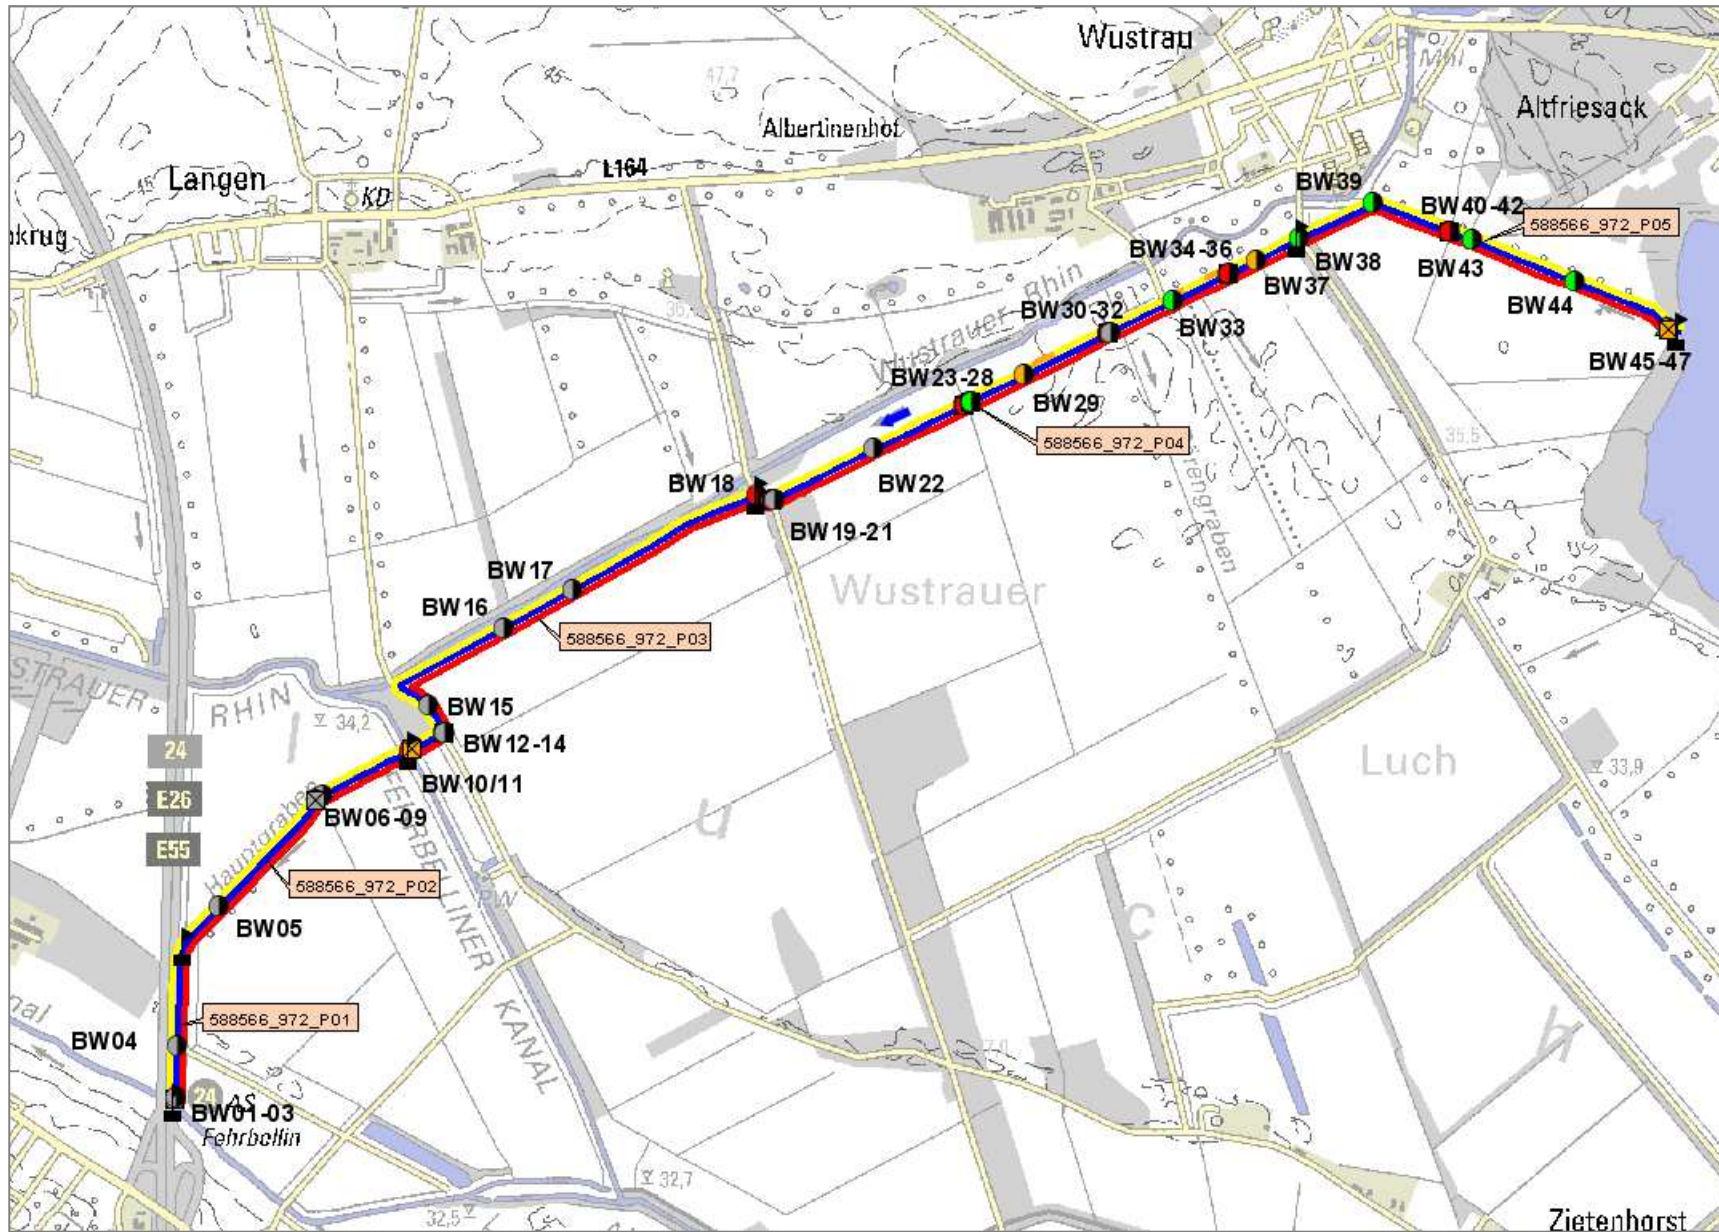
Hauptgraben Fehrbellin, DE588566_972

Planungs- abschnitt	Hydromorphologische Qualitätskomponente			Biologische QK					Chem-ph QK
	Struktur- güte/Morphologie	DGK	HZK	MAK/PB		MZB	Pp	Fi	
				MAK	DIA				
P01	GK 3 geradlinig eingetiefter Graben, parallel zur Autobahn A24; ohne bzw. kaum Randstreifen	Bauwerke überstaut	GK 5	U	U	U	U	U	U
Defizit	-1	U	-3	U		U	U	U	U
P02	GK 3 Regelprofil erkennbar aber Ufer teilweise schon verwachsen/verfallen; viel Schilf im Ufer; links bis km 1,5 Galerie mit Wurzelunterspülungen und Totholz; Umland landw. Nutzfläche/Grünland ; Plattenweg rechts parallel	BW10 nicht durchgängig (Düker unter Rhin), Bauwerke überstaut	GK 5	U	U	U	U	U	U
Defizit	-1	-3	-3	U		U	U	U	U
P03	GK 3 hauptsächlich parallel zum Wustrauer Rhin; geradlinig; Umland linksseitig Grünland bis an Böschungskante, rechts breiter und dichter Gehölzstreifen; links durchgängig Schilf am Ufer, am Rand des FFH-Ergänzungs-Gebiets "Oberes Rhinluch"	BW11 eingeschränkt durchgängig, BW18 nicht durchgängig, Bauwerke überstaut	GK 5	U	U	U	U	U	U

Defizit	-1	-3	-3	U		U	U	U	U
P04	GK 3 gerader eingetiefter Abschnitt, keine Dynamik, rechts parallel Plattenweg, keine Randstreifen	einige Bauwerke nicht durchgängig	GK 5	U	U	U	U	U	U
Defizit	-1	-3	-3	U		U	U	U	U
P05	GK 3 geradlinig im Trapezprofil; Ufer mit Steinschüttung, Umland Grünland; rechts dichter Gehölzstreifen, links parallel Feldweg	BW40/42 nicht durchgängig, Staubauwerke eingeschränkt durchgängig	GK 5	U	U	U	U	U	U
Defizit	-1	-3	-3	U		U	U	U	U
