Gewässerentwicklungskonzept (GEK) für das Teileinzugsgebiet Rhin3 (Rhi_Rhin3_48)

PAG- Sitzung zur Defizitanalyse

biota – Institut für ökologische Forschung und Planung GmbH
18246 Bützow, Nebelring 15
www.institut-biota.de

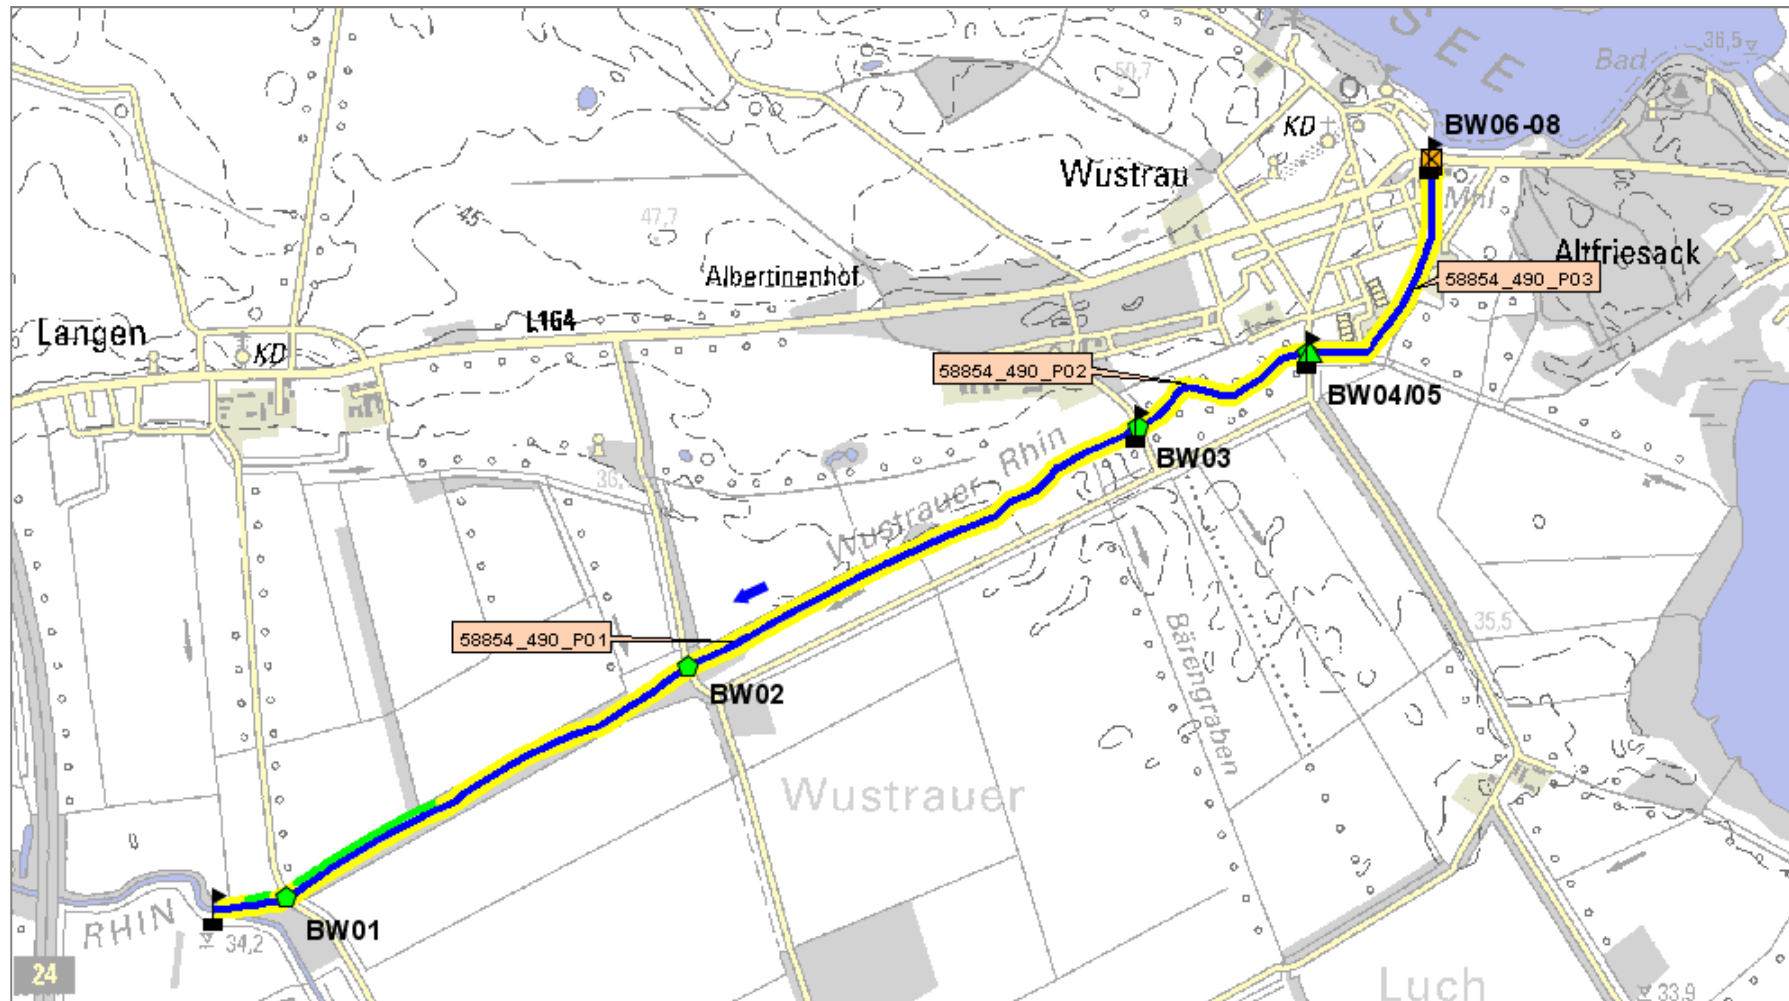
Wustrauer Rhin, DE58854_490

Planungs- abschnitt	Hydromorphologische Qualitätskomponente			Biologische QK					Chem-ph QK
	Strukturgüte/Morphologie	DGK	HZK	MAK/PB		MZB	Pp	Fi	
				MAK	DIA				
P01	überwiegend GK 3 breites und geradliniges Gewässer mit Randstreifen und lückiger Beschattung; Röhrichte und Gehölze im Ufersaum, links Verwallung erkennbar, im FHH-Ergänzungs- Gebiet "Oberes Rhinluch"	keine Beeinträchtigung	GK 3	U	U	U	U	U	U
Defizit	-1	kein	-1	U		U	U	U	U
P02	GK 3 im FHH-Ergänzungs-Gebiet "Oberes Rhinluch", Beschattung durch linken Randstreifen; Umland Grünland und Koppel; leicht bis mäßig geschwungen; links dichter Randstreifen bis ca.14 m; Steinschüttung im Böschungsfuß; viele Stege; ausgebaut	keine Beeinträchtigung	GK 3	U	U	U	U	U	U
Defizit	-1	kein	-1	U		U	U	U	U
P03	überwiegend GK 3 Beschattung komplett durch Randstreifen, links dichter Gehölzstreifen; links Grünland/Brache; Böschungsfuß Steinschüttung, rechts Siedlungsbebauung mit Freiflächen direkt bis an Böschungskante, im bzw. am FHH-Ergänzungs-Gebiet "Oberes Rhinluch"	BW06 nicht durchgängig, BW07 eingeschränkt durchgängig, BW08 für Fischotter nicht passierbar	GK 3	U	U	U	U	U	U

Defizit	-1	-3	-1	U		U	U	U	U

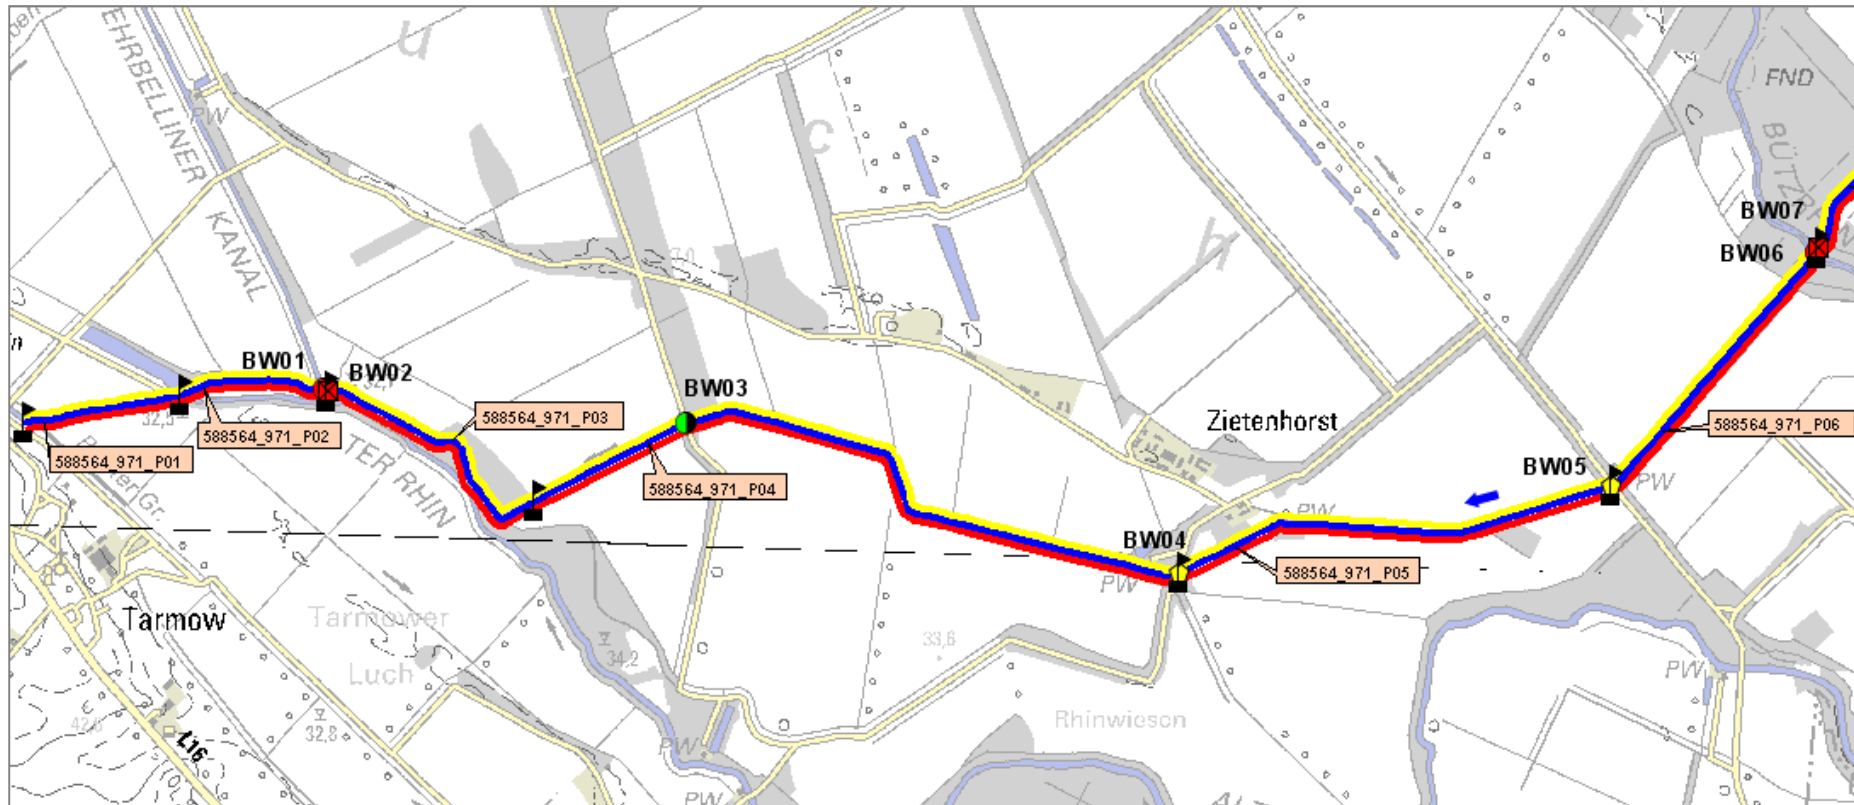
B-Graben, DE588564_971

Planungsabschnitt	Hydromorphologische Qualitätskomponente			Biologische QK					Chem-ph QK
	Strukturgüte/Morphologie	DGK	HZK	MAK/PB		MZB	Pp	Fi	
				MAK	DIA				
P01	GK 3 geradlinig ausgebauter sehr tiefer Graben mit teilweiser Beschattung; Umland Grünland; im schmalen FFH-Band "Unteres Rhinluch-Dreetzer See"	keine Beeinträchtigung durch Bauwerke	GK 5	U	U	U	U	U	U
Defizit	-1	kein	-3	U	U	U	U	U	U

Planungs- abschnitt	Hydromorphologische Qualitätskomponente			Biologische QK					Chem-ph QK
	Struktur- güte/Morphologie	DGK	HZK	MAK/PB		MZB	Pp	Fi	
				MAK	DIA				
P02	GK 3 geradlinig ausgebautes Profil, Grünlandnutzung ohne Gewässerrandstreifen, Ufer mit Röhricht bestanden, im schmalen FFH-Band "Unteres Rhinluch- Dreetzer See"	BW01/02 nicht durchgängig, Graben unter Rhin gedükert mit Staubauwerk	GK 5	U	U	U	U	U	U
Defizit	-1	-3	-3	U		U	U	U	U
P03	GK 3 im FFH-Gebiet "Oberes Rhinluch" gelegen parallel zum Rhin; Gewässer geradlinig mit Gehölzen- und Sukzessionsflächen im Umland	keine Beeinträchtigung durch Bauwerke	GK 5	U	U	U	U	U	U
Defizit	-1	kein	-3	U		U	U	U	U
P04	GK 3 geradliniger und eingetiefter Graben mit Röhricht im Uferbereich, Umland Grünland	DGK vorhanden	GK 5	U	U	U	U	U	U
Defizit	-1	kein	-3	U		U	U	U	U
P05	GK 3 geradliniger Abschnitt mit angrenzendem Grünland; rechts Ufer dicht mit Röhrichten bestanden, Teilbereich mit Verwallung und parallelem Graben, keine Randstreifen und Beschattung	keine Beeinträchtigung	GK 5	U	U	U	U	U	U

Defizit	-1	kein	-3	U		U	U	U	U
P06	GK 3 geradlinig gebauter Graben, Ende durch das FFH-Gebiet "Oberes Rhinluch" verlaufend, Ufer dicht mit Röhricht beidseitig bestanden, parallel verlaufende Gräben, keine Beschattung	Graben unter Bützrhin gedükert, BW06/07 nicht durchgängig	GK 5	U	U	U	U	U	U
Defizit	-1	-3	-3	U		U	U	U	U

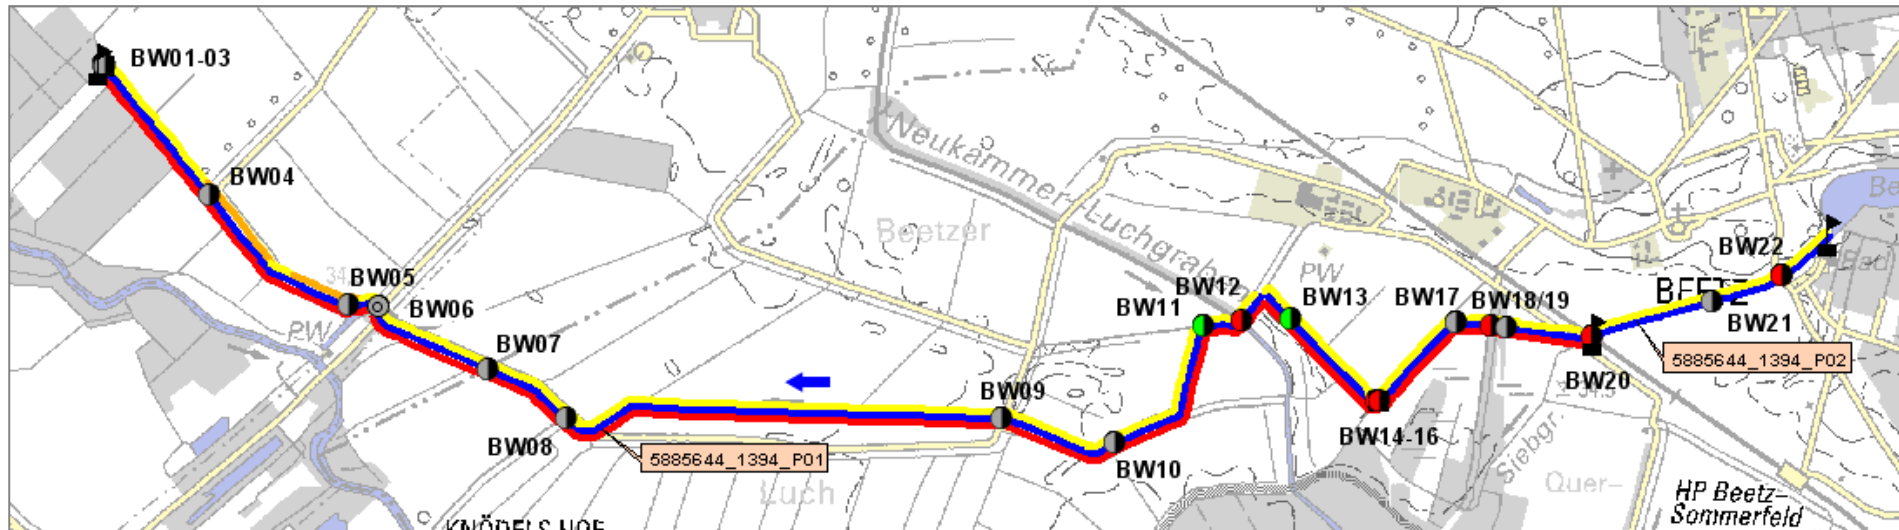
Graben 4.1, DE5885644_1394

Planungsabschnitt	Hydromorphologische Qualitätskomponente			Biologische QK					Chem-ph QK
	Strukturgüte/Morphologie	DGK	HZK	MAK/PB		MZB	Pp	Fi	
				MAK	DIA				
P01	überwiegend GK 3 geradlinig ausgebaut im Trapezprofil, links anfangs einseitig beschattet durch Erlenreihe, kaum Randstreifen, streckenweise paralleler Plattenweg, Abschnittsende verläuft durch NSG/FFH-Gebiet "Kremmener Luch"	7 Bauwerke nicht durchgängig (BW12 Düker unter dem Königsgraben), 12 Bauwerke überstaut	GK 5	U	U	U	U	U	U
Defizit	-1	-3	-3	U	U	U	U	U	U
P02	überwiegend GK 3 Art Entwässerungsgraben; nur gering eingetieft und schmal; Ufer mit Röhricht bestanden; keine Randstreifen und Beschattung, Umland Grünland, Weide und Ortsrandlage Beetz	BW22 nicht durchgängig	GK 5	U	U	U	U	U	U
Defizit	-1	-3	-3	U	U	U	U	U	U

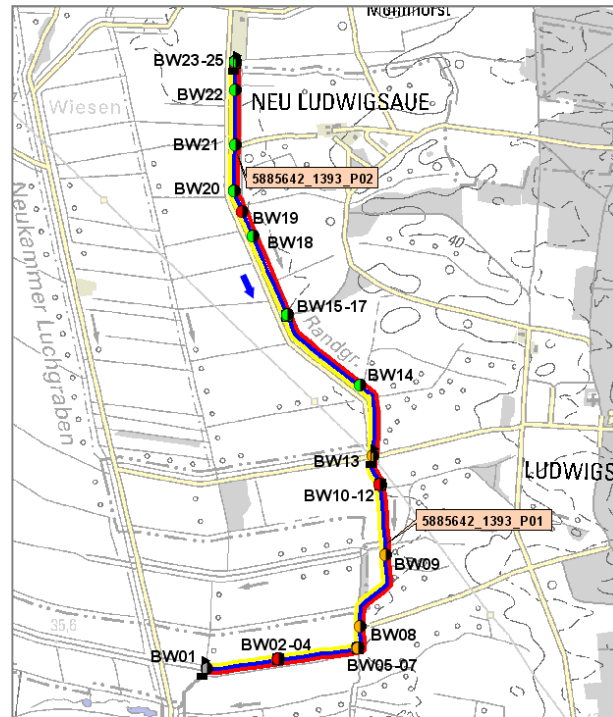
Randgraben, DE5885642_1393

Planungsabschnitt	Hydromorphologische Qualitätskomponente			Biologische QK					Chem-ph QK
	Strukturgüte/Morphologie	DGK	HZK	MAK/PB		MZB	Pp	Fi	
				MAK	DIA				
P01	GK 3 geradlinig, eingetieftes Trapezprofil ohne Eigendynamik, mit geringer Beschattung hauptsächlich zwischen Grünland verlaufend	BW04 und BW12 nicht durchgängig	GK 5	U	U	U	U	U	U
Defizit	-1	-3	-3	U		U	U	U	U
P02	GK 3 geradlinig; Umland Grünland; links Erlen-/Buchengalerie, komplette Beschattung, rechts parallel Plattenweg	BW19 und BW24 nicht durchgängig	GK 5 Teilbereich keine Wasser	U	U	U	U	U	U
Defizit	-1	-3	-3	U		U	U	U	U

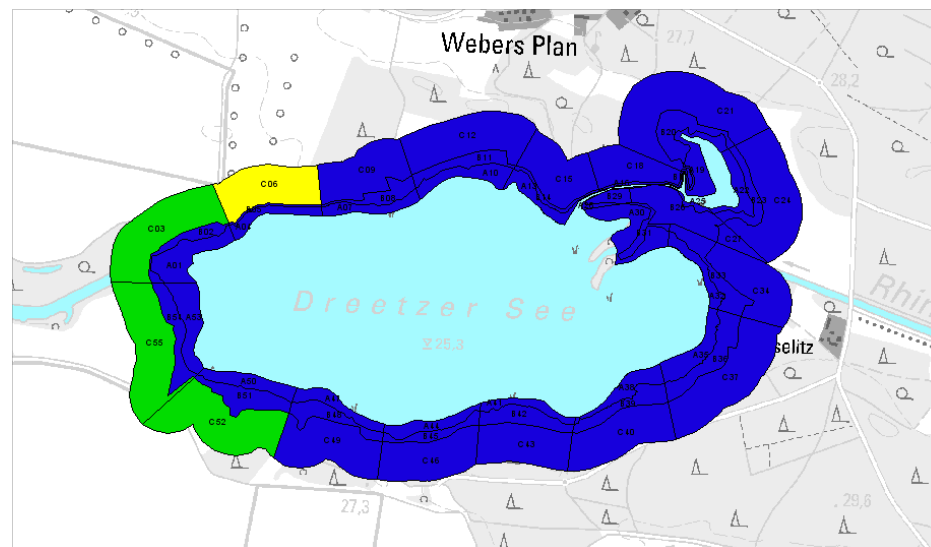
Dreetzer See_DE8000158875

Gütekategorie	Defizit
Makrophyten+Diatomeen	2	0
TK Makrophyten	2	0
TK Diatomeen	3	-1
Phytoplankton	nicht klassifiziert	U
Trophieindex (WRRL)	nicht klassifiziert	U
Phosphorkonzentration	2	0
Ökologischer Zustand	2	0
Chemischer Zustand	3	-1
Gütekategorie Seeuferbewertung	1	0
Gesamtzustand	3	-1

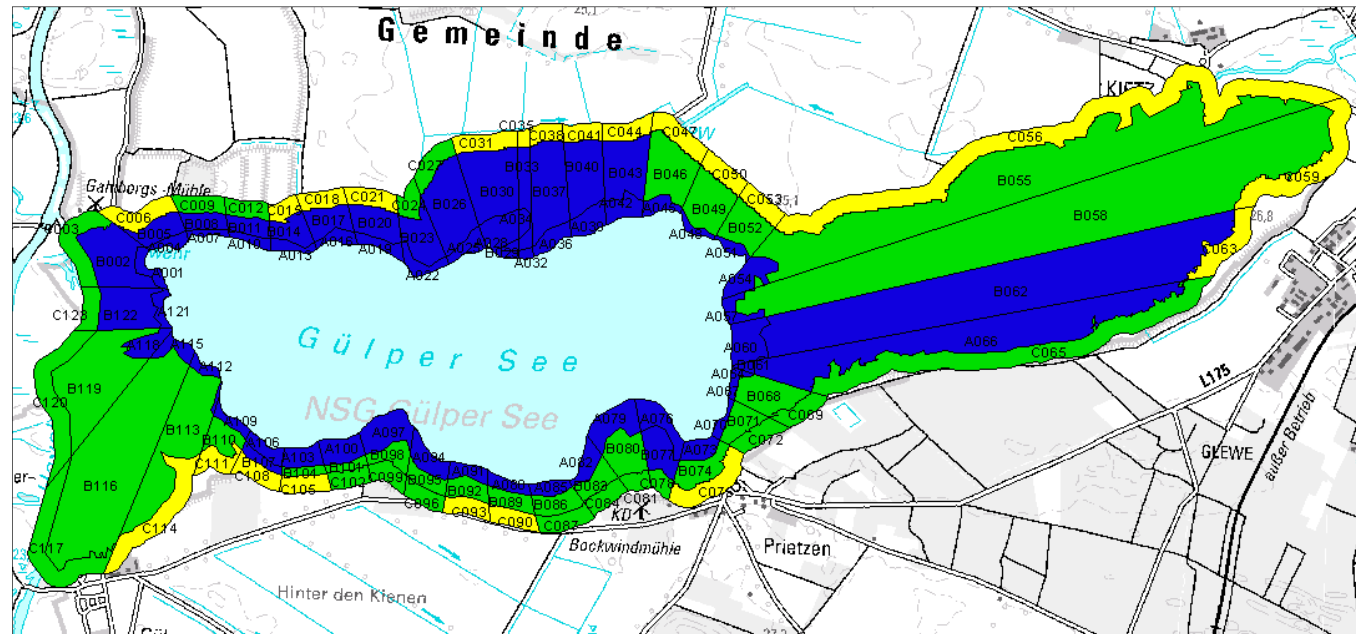
Gülper See_DE80001588959

Güteklasse	Defizit
Makrophyten+Diatomeen	2	0
TK Makrophyten	3	-1
TK Diatomeen	2	0
Phytoplankton	5	-3
Trophieindex (WRRL)	3	-1
Phosphorkonzentration	3	-1
Ökologischer Zustand	5	-3
Chemischer Zustand	3	-1
Güteklasse Seeuferbewertung	2	0
Gesamtzustand	5	-3
