Nieplitz, DE5848_145

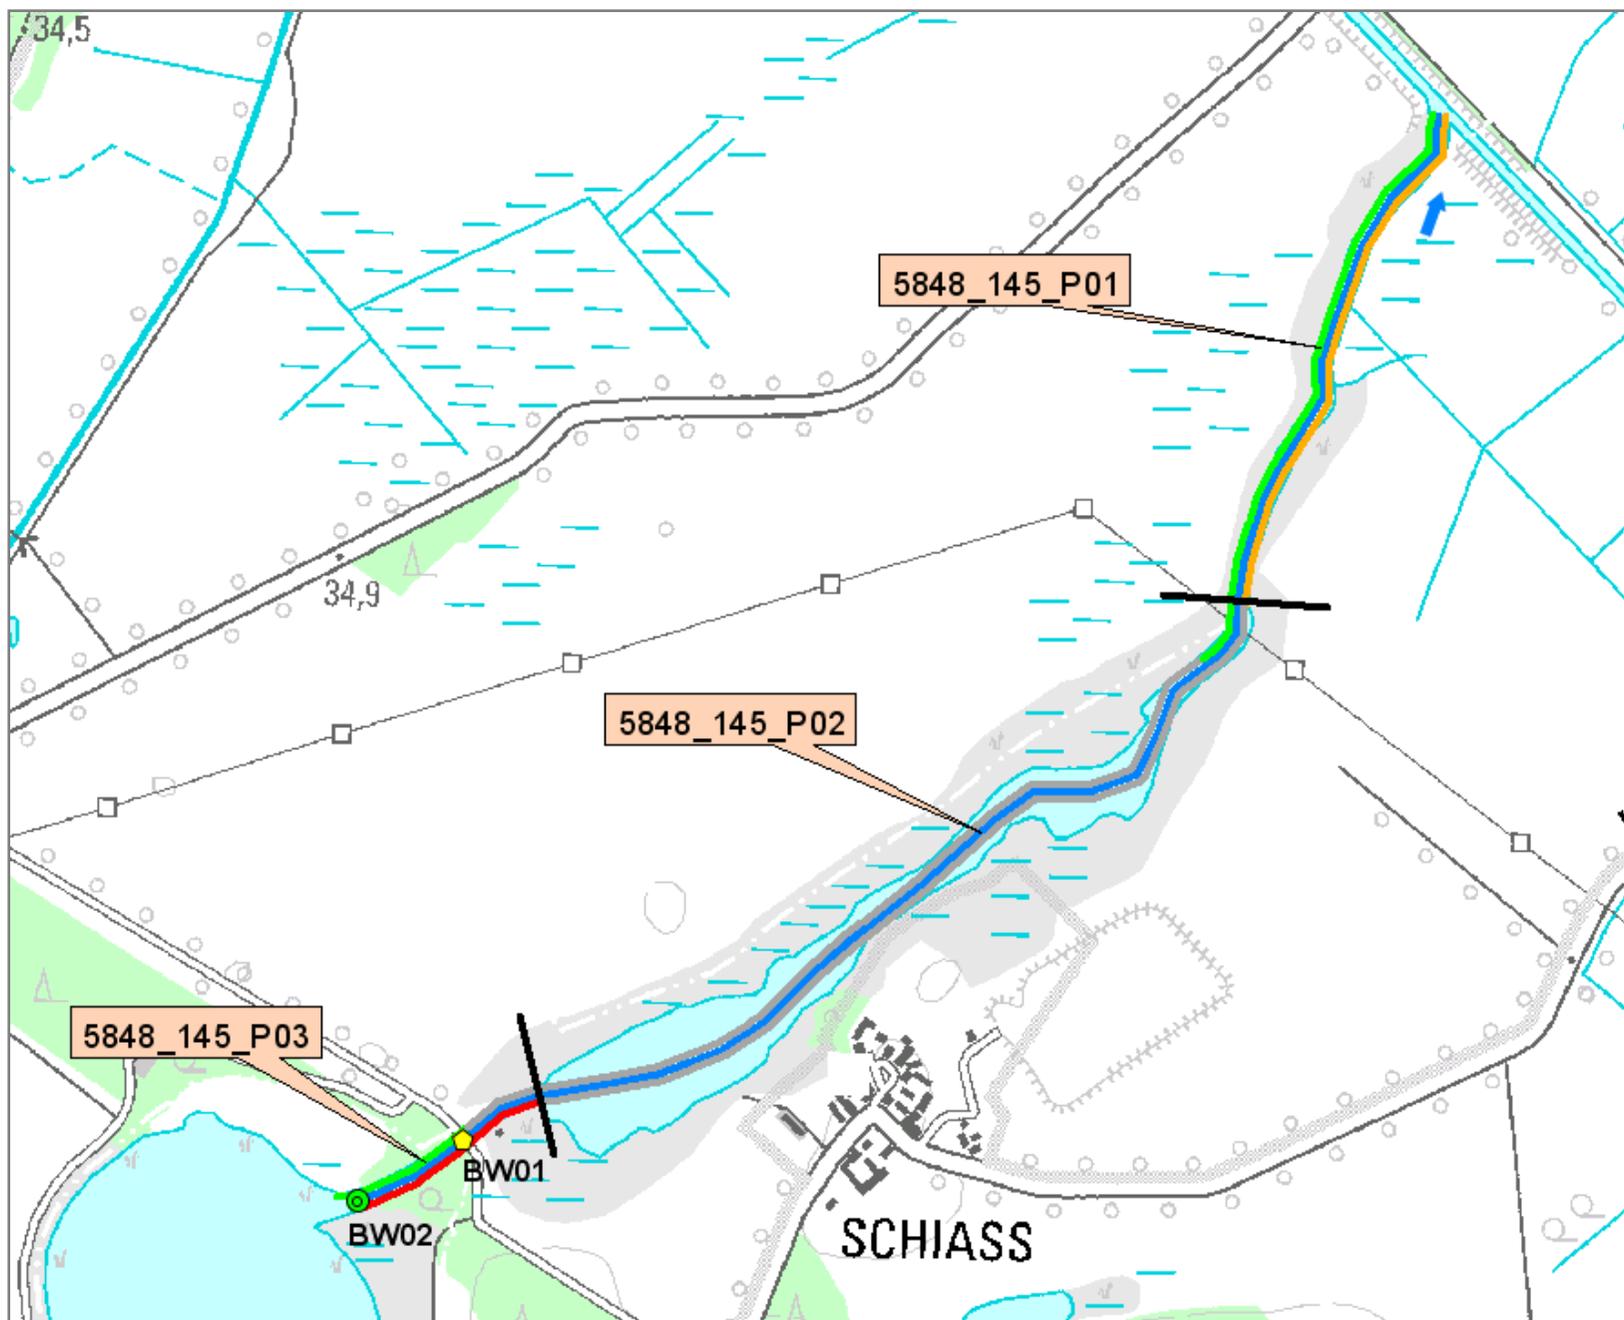
Planungs- abschnitt	Hydromorphologische Qualitätskomponente			Biologische QK					Chem- ph QK
	Morphologie	DGK	HZK	MAK/PHYTOB		MZB	Pp	Fi	
				TK MAK	TK DIA				
5848_145_P01 von Stat.: 0+000 bis Stat.: 0+709 Länge: 709 m	GK 2 schwach geschwungener Verlauf mit breitem Röhrichtgürtel, durch extensives Grünland verlaufend (NSG Nuthe-Nieplitz-Niederung)	keine Querbauwerke	4	2	2	U	U	U	3
Defizit	0	0	-2	0		U	U	U	-1
5848_145_P02 von Stat.: 0+709 bis Stat.: 1+900 Länge: 1.191 m	GK 2 Schiasser See mit breitem Röhrichtgürtel, weiteres Umland durch landwirtschaftliche Nutzung geprägt		U	U	U	U	U	U	3
Defizit	0	U	U	U	U	U	U	U	-1
5848_145_P03 von Stat.: 1+900 bis Stat.: 2+170 Länge: 270 m	GK 3 geradliniger breiter Abschnitt zwischen Blankensee und Schiasser See	keine strukturschäd- lichen Querbauwerke	5	1	2	U	U	U	3
Defizit	-1	0	-3	0		U	U	U	-1

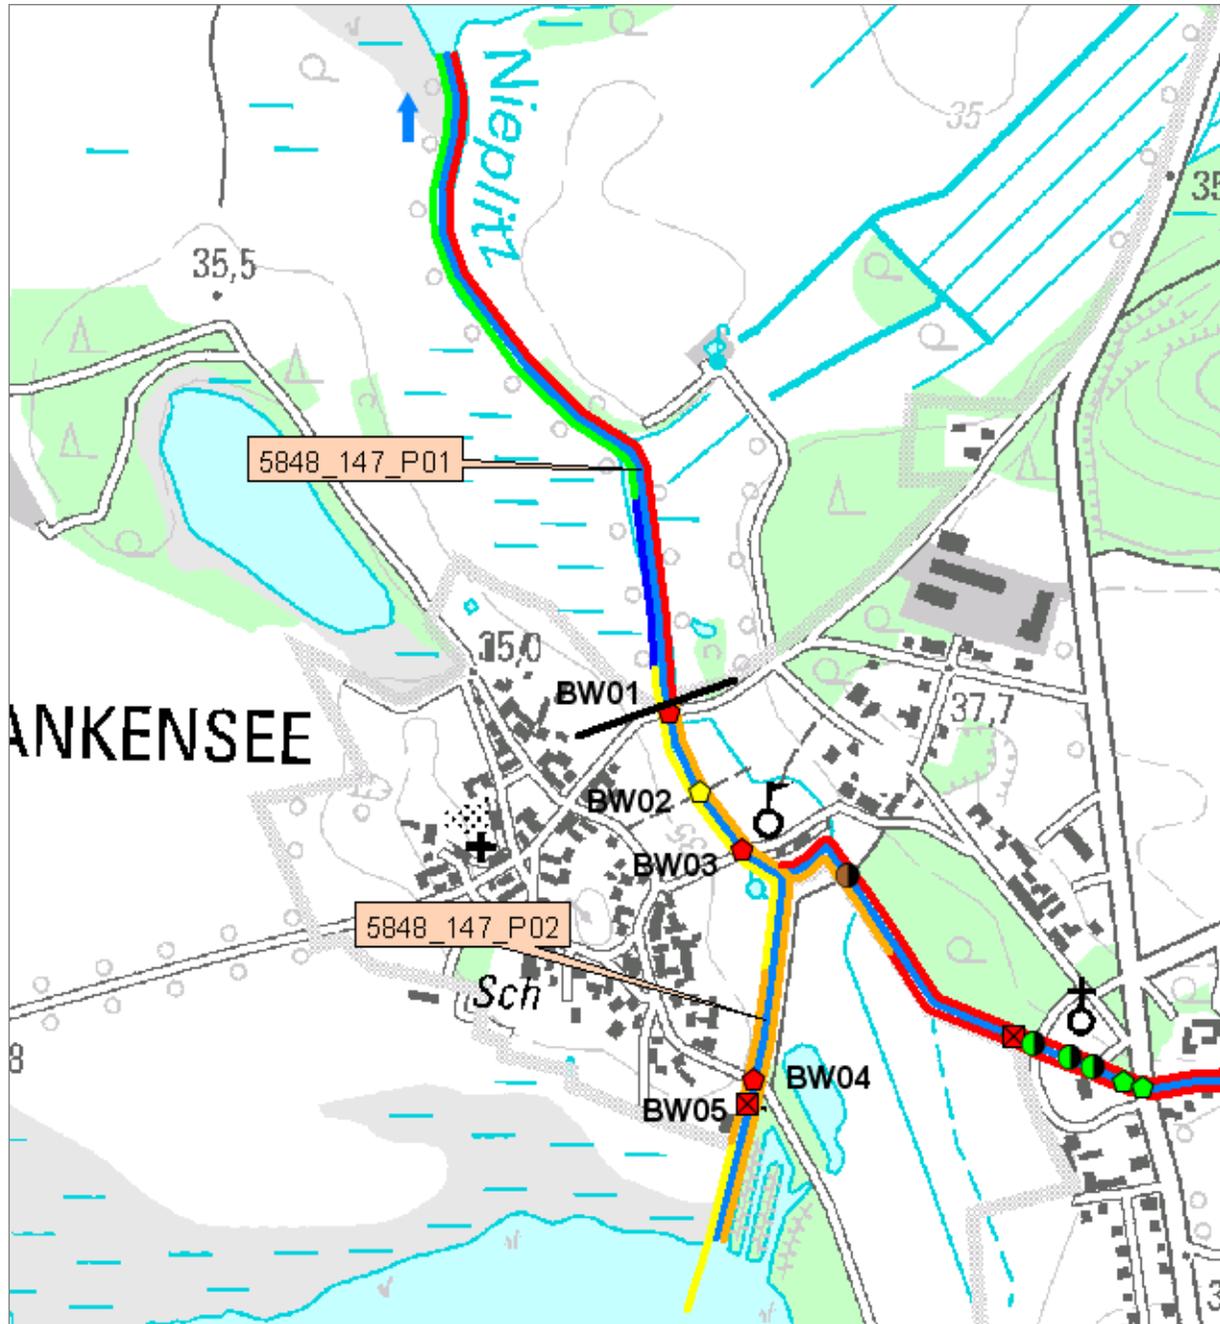
Planungs- abschnitt	Hydromorphologische Qualitätskomponente				Biologische QK				Chem- ph QK
	Morphologie	DGK	HZK	MAK/PHYTOB		MZB	Pp	Fi	
				TK MAK	TK DIA				
5848_147_P01 von Stat.: 4+199 bis Stat.: 5+045 Länge: 846 m	GK 2 Ufer durch Steinschüttung gesichert, extensives Grünland und Röhrichtflächen im Umland (NSG Nuthe-Nieplitz- Niederung), Randstreifen zwischen 2 und 10 m vorhanden	keine Querbauwerke	5	U	U	U	U	U	U
Defizit	0	0	-3	U		U	U	U	U
5848_147_P02 von Stat.: 5+045 bis Stat.: 5+711 Länge: 666 m	GK 3 Ortslage Blankensee mit Parkanlage am Schloss Blankensee, Buschfaschinen zur Ufersicherung, keine Randstreifen	Wehr Blankensee (BW05); Brücken für Fischarten nicht passierbar	4	U	U	U	U	U	U
Defizit	-1	-3	-2	U		U	U	U	U

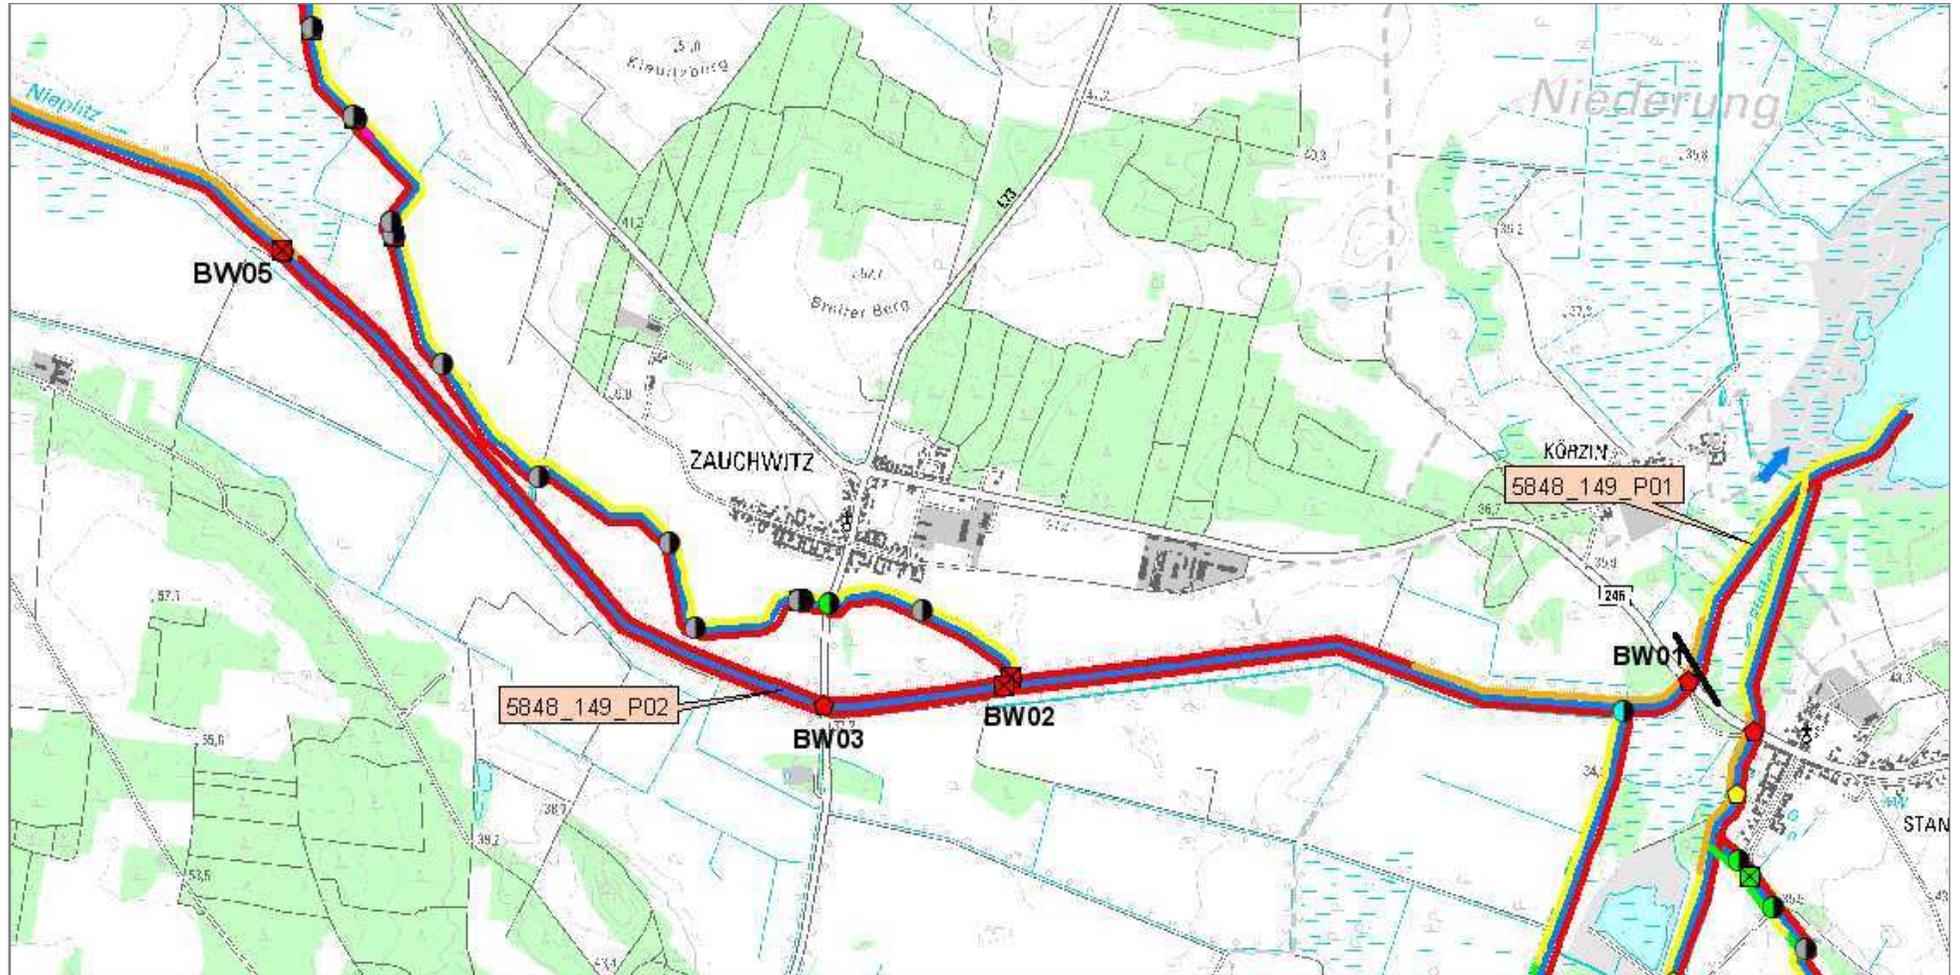
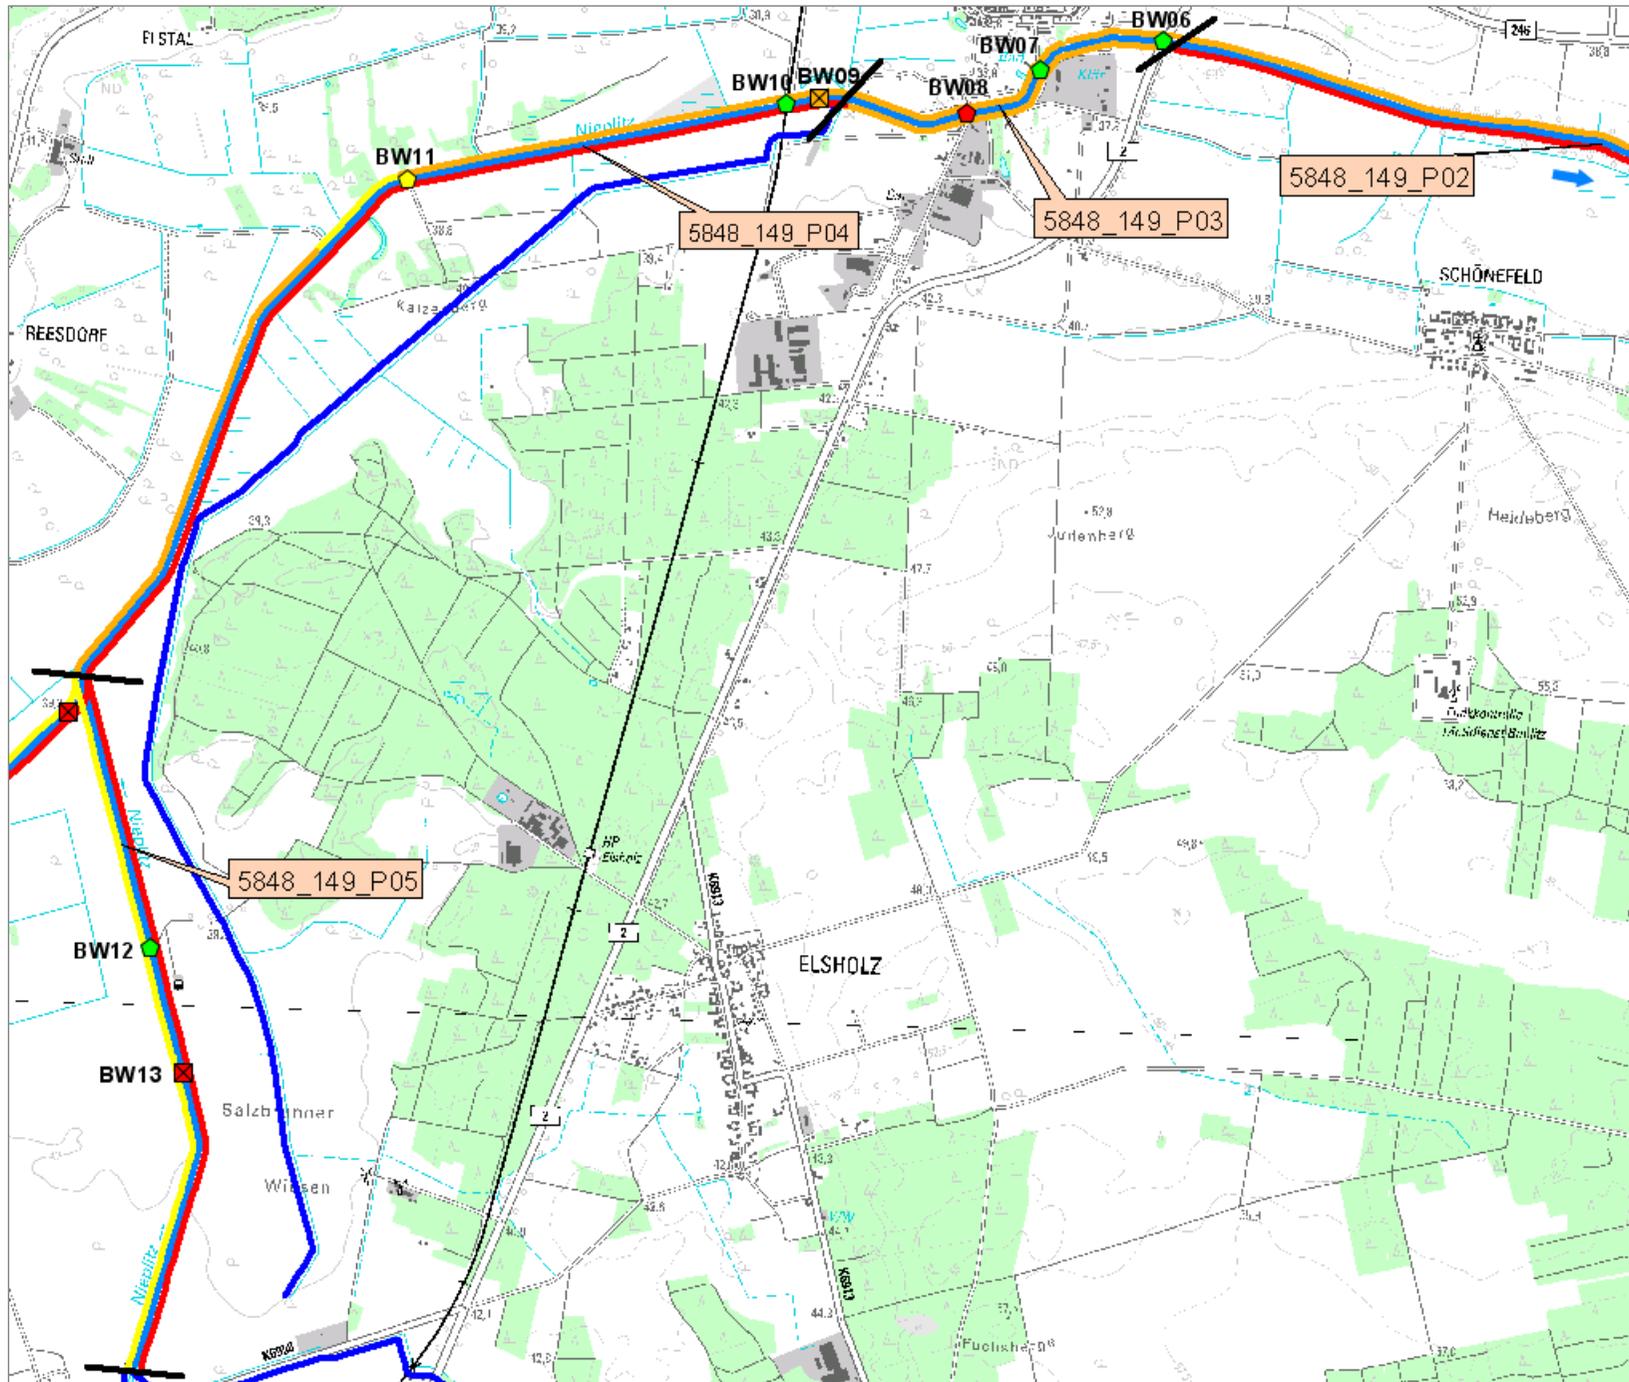
Nieplitz, DE5848_149

Planungs- abschnitt	Hydromorphologische Qualitätskomponente			Biologische QK					Chem- ph QK
	Morphologie	DGK	HZK	MAK/PHYTOB		MZB	Pp	Fi	
				TK MAK	TK DIA				
5848_149_P01 von Stat.: 8+231 bis Stat.: 9+442 Länge: 1.211 m	GK 3 geradliniger Verlauf, oberer Bereich Pappelreihe auf Verwallung, keine Beschattung (NSG Nuthe-Nieplitz- Niederung)	keine Querbauwerke	5	U	4	5	U	U	U
Defizit	-1	0	-3	-2		-3	U	U	U
5848_149_P02 von Stat.: 9+442 bis Stat.: 17+650 Länge: 8.208 m	GK 5 geradliniger Verlauf im Trapezprofil, fast durchgehend beidseits Verwallung, hauptsächlich landwirtschaftliche Flächen ohne ausreichenden Randstreifen	Wehr Zauchwitz und Schönefeld (BW02+05), diverse Brücken für Fischotter nicht passierbar	5	U	3	4	U	U	3
Defizit	-3	-3	-3	-1		-2	U	U	-1
5848_149_P03 von Stat.: 17+650 bis Stat.: 18+975 Länge: 1.325 m	GK 4 geradlinig ausgebauter Abschnitt in Ortsrandlage Beelitz ohne ausreichende Randstreifen, angrenzend überwiegend Kleingartenanlagen	Brücke Treuenbrietzener Straße für Fischotter nicht passierbar	4	U	3	5	U	U	2 und 3

Defizit	-2	0	-2	-1		-3	U	U	-1
5848_149_P04 von Stat.: 18+97 bis Stat.: 22+835 Länge: 3.860 m	GK 4 ausgebauter und eingetiefter, geradliniger Abschnitt, überwiegend Grünland angrenzend ohne Randstreifen	Wehr Beelitz (BW09) eingeschränkt durchgängig	5	U	3	4	U	U	3
Defizit	-2	-1	-3	-1		-2	U	U	-1
5848_149_P05 von Stat.: 22+835 bis Stat.: 25+416 Länge: 2.581 m	GK 3 geradliniger ausgebautes Trapezprofil, landwirtschaftliche Nutzflächen ohne Randstreifen, teilweise Beschattung	Wehr Salzbrunn (BW13)	5	U	U	U	U	U	3
Defizit	-1	-3	-3	U		U	U	U	-1

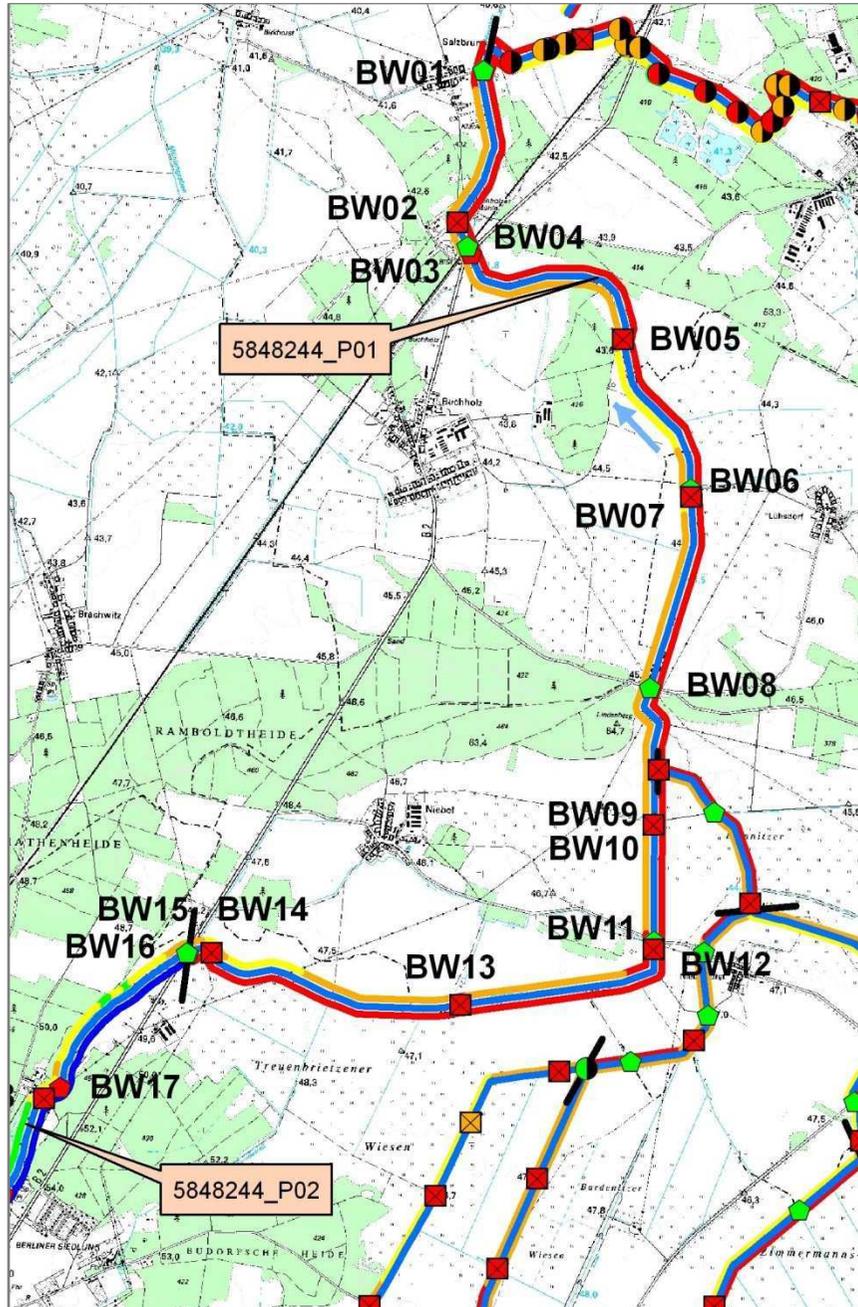
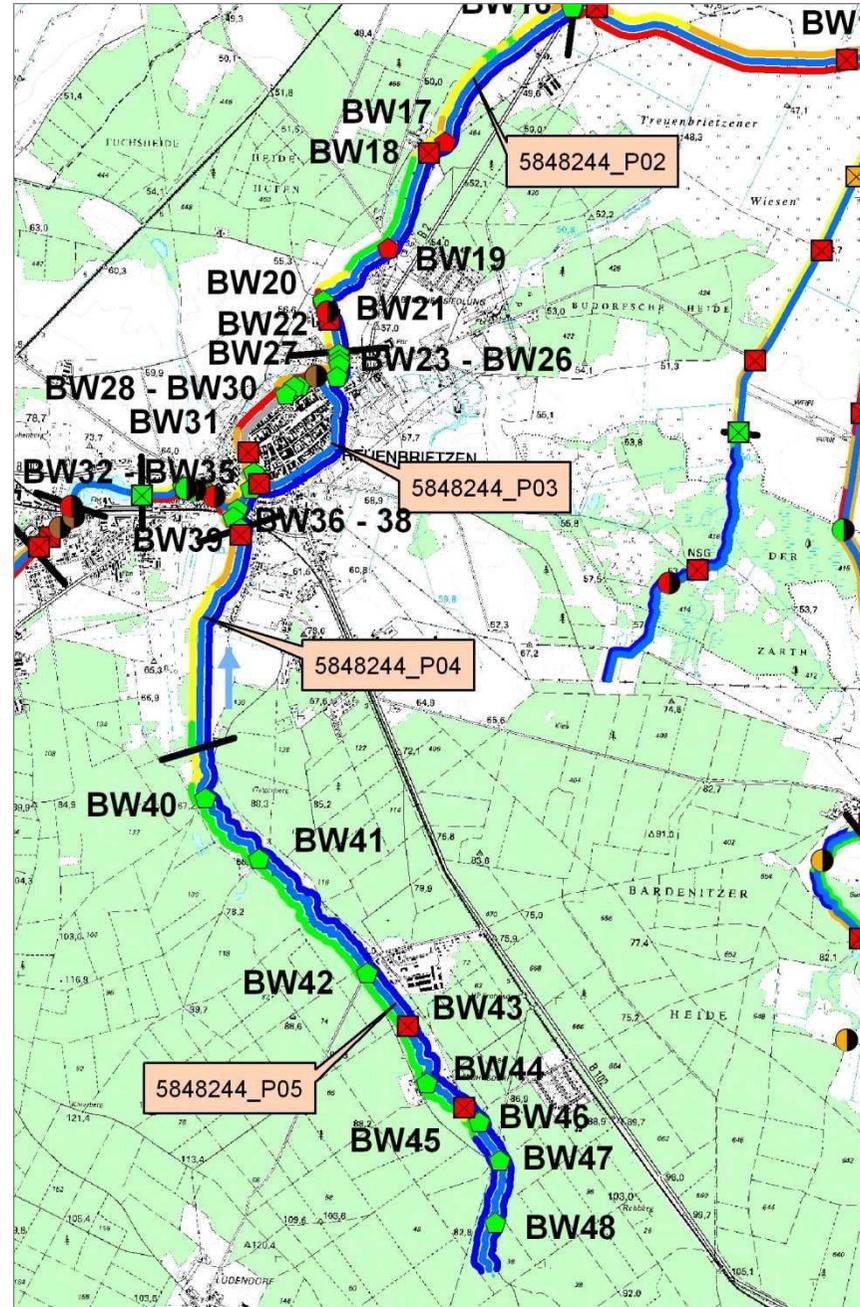
Nieplitz, DE5848_152

Planungsabschnitt	Hydromorphologische Qualitätskomponente			Biologische QK					Chemph QK
	Morphologie	DGK	HZK	MAK/PHYTOB		MZB	Pp	Fi	
				TK MAK	TK DIA				
5848_152_P01 von Stat.: 25+416 bis Stat.: 37+249 Länge: 11.833 m	GK 4 geradlinig bis gestreckter Gewässerverlauf mit einseitiger Gehölzgalerie durch Acker und Grünlandflächen verlaufend, das Trapezprofil des Gewässer ist teilweise tief eingeschnitten	7 nicht durchgängige Querbauwerke	5	3	3	3	U	4	3
Defizit	-2	-3	-2	-1	-1	-1	U	-2	-1
5848_152_P02 von Stat.: 37+249 bis Stat.: 40+676 Länge: 3.427 m	GK 3 schwach bis mäßig geschwungener Gewässerverlauf mit überwiegend beidseitiger Gehölzgalerie oder Wald durch Grünland und naturnahe Biotope verlaufend	2 nicht durchgängige Querbauwerke	1	1	3	2	U	4	3
Defizit	-1	-3	R	-1	0	U	U	-2	-1
5848_152_P03 von Stat.: 40+676 bis Stat.: 42+600 Länge: 1.924 m	GK 4 gestreckt bis schwach geschwungener Gewässerverlauf mit nur einseitigen Einzelgehölzen durch Siedlungsflächen und Grünland verlaufend, keine Eigendynamik	3 nicht durchgängige Querbauwerke, Nebenlauf nur 1	1	U	U	U	U	U	3

Defizit	-2	-3	R	U	U	U	U	U	-1
5848_152_P04 von Stat.: 42+600 bis Stat.: 44+312 Länge: 1.712 m	GK 3 geradlinig bis gestreckter Gewässerverlauf mit überwiegend beidseitiger Gehölzgalerie durch Grünland und naturnahe Biotope verlaufend, Gewässer in Dammlage	1 nicht durchgängiges Querbauwerk	1	U	U	U	U	U	3
Defizit	-1	-3	R	U	U	U	U	U	-1
5848_152_P05 von Stat.: 44+312 bis Stat.: 49+637 Länge: 5.325 m	GK 2 schwach bis stark geschwungener, z.T. mäandrierend Gewässerverlauf überwiegend durch Waldflächen verlaufend, das Gewässer ist teilweise tief eingeschnitten	2 nicht durchgängige Querbauwerke	1	1	1	2	U	5	3
Defizit	0	-3	R	R	0	0	U	-3	-1

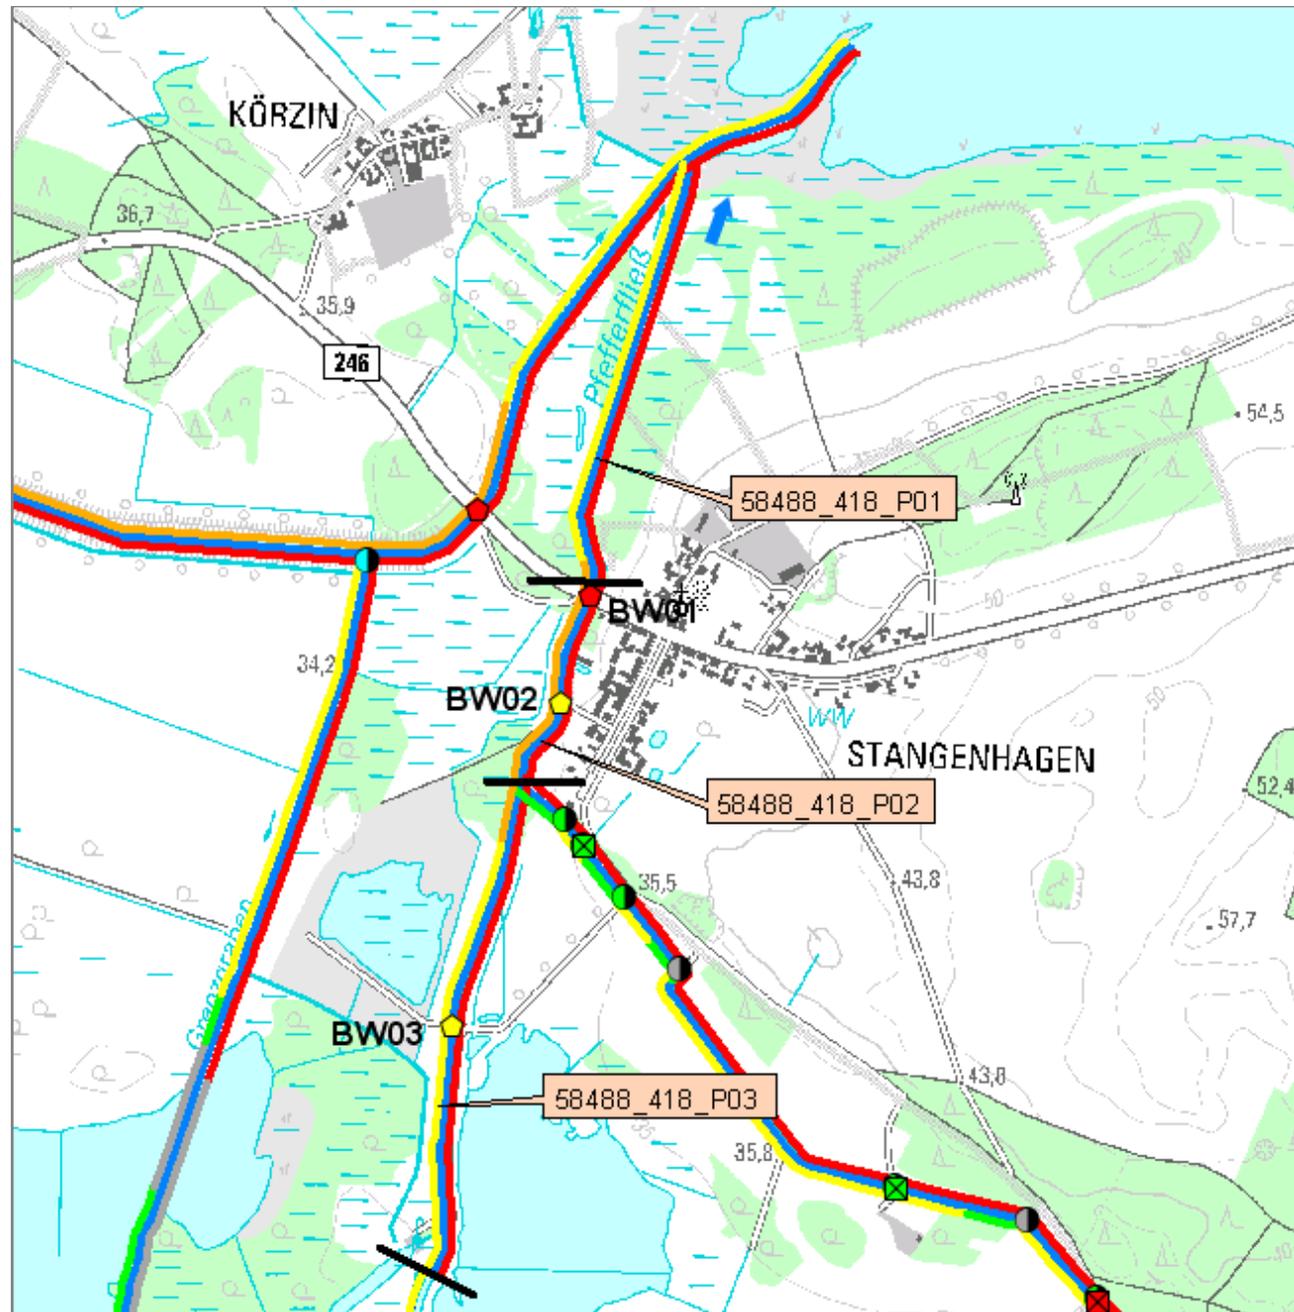
Pfefferfließ, DE58488_418

Planungs- abschnitt	Hydromorphologische Qualitätskomponente			Biologische QK					Chem- ph QK
	Morphologie	DGK	HZK	MAK/PHYTOB		MZB	Pp	Fi	
				TK MAK	TK DIA				
58488_418_P01 von Stat.: 0+000 bis Stat.: 0+876 Länge: 876 m	GK 3 geradliniges flaches Profil, durch Röhrichtflächen verlaufend	keine Querbauwerke	FGK 5	U	3	4	U	U	4
Defizit	-1	0	-3	-1		-2	U	U	-2
58488_418_P02 von Stat.: 0+876 bis Stat.: 1+283 Länge: 407 m	GK 4 Abschnitt im verfallenen Regelprofil verlaufend, rechtsseitig durch Gärten und Siedlungsbereich beeinflusst	Straßenbrücke B246 für Fischarten nicht passierbar	FGK 5	U	3	5	U	U	4
Defizit	-2	0	-3	-1		-3	U	U	-2
58488_418_P03 von Stat.: 1+283 bis Stat.: 2+273 Länge: 990 m	GK 3 gestreckter Abschnitt im NSG Nuthe- Nieplitz-Niederung im Umland naturnahe Biotope	keine strukturschäd- lichen Querbauwerke	FGK 5	U	U	U	U	U	4
Defizit	-1	0	-3	U		U	U	U	-2

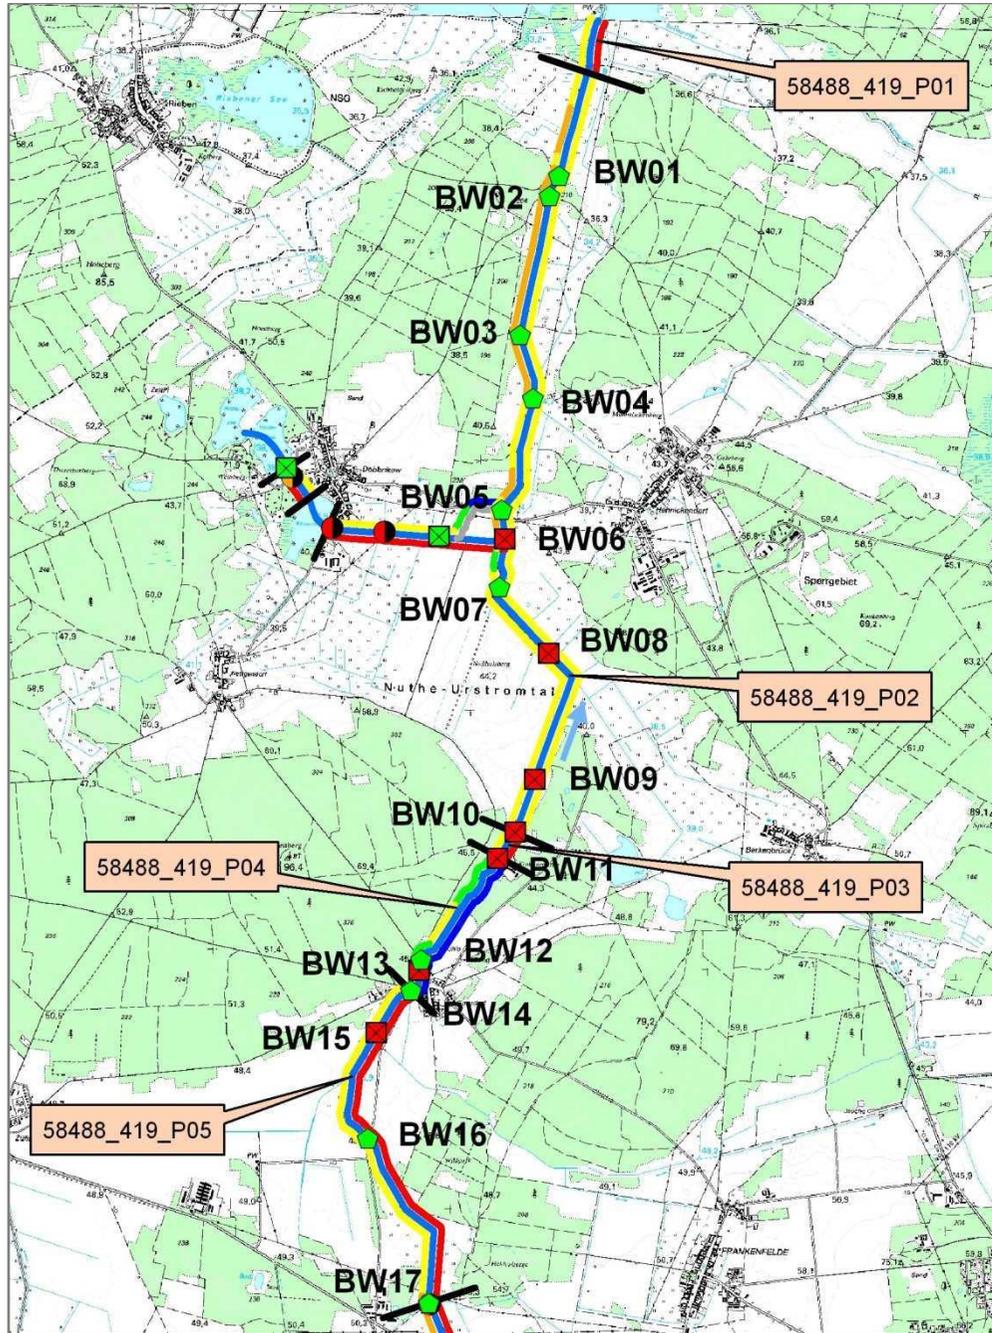
Pfefferfließ, DE58488_419

Planungs- abschnitt	Hydromorphologische Qualitätskomponente			Biologische QK					Chem- ph QK
	Morphologie	DGK	HZK	MAK/PHYTOB		MZB	Pp	Fi	
				TK MAK	TK DIA				
58488_419_P01 von Stat.: 2+273 bis Stat.: 2+700 Länge: 427 m	GK 3 gestreckt bis schwach geschwungener Gewässerverlauf mit großflächigen Röhrichtflächen beidseits des Gewässers	keine Bauwerke, überstaute Flächen	4	U	3	2	U	U	4
Defizit	-1	0	-2	-1		0	U	U	-3
58488_419_P02 von Stat.: 2+700 bis Stat.: 9+309 Länge: 6.609 m	GK 3 geradliniger Gewässerverlauf mit einseitiger Gehölzgalerie durch Grünland und naturnahe Biotope verlaufend	4 nicht durchgängige Querbauwerke	5	U	2	3	U	U	4
Defizit	-1	-3	-3	0		-1	U	U	-3
58488_419_P03 von Stat.: 9+309 bis Stat.: 9+537 Länge: 228 m	GK 3 künstlich geschaffene, angestaute Wasserfläche, kein natürlicher Gewässerverlauf, angrenzend Waldflächen	keine Bauwerke aber künstliche Wasserfläche	3	U	U	U	U	U	3
Defizit	-1	-2	-1	U		U	U	U	-1

58488_419_P04 von Stat.: 9+537 bis Stat.: 10+905 Länge: 1.368 m	GK 3 mäßig geschwungener Gewässerverlauf mit überwiegender Gehölzgalerie vorwiegend durch Grünland verlaufend, Gewässer teilweise tief eingeschnitten	3 nicht durchgängige Querbauwerke	1	U	3	3	U	U	3
Defizit	-1	-3	R	-1		-1	U	U	-1
58488_419_P05 von Stat.: 10+905 bis Stat.: 13+845 Länge: 2.940 m	GK 3 geradliniger Gewässerverlauf mit Röhricht, Einzelgehölzen, teilweise Gehölzgalerien durch Acker, seltener Grünland verlaufend, das Gewässer ist teilweise tief eingeschnitten	1 nicht durchgängiges Querbauwerk	5	U	2	3	U	U	3
Defizit	-1	-3	-3	0		-1	U	U	-1

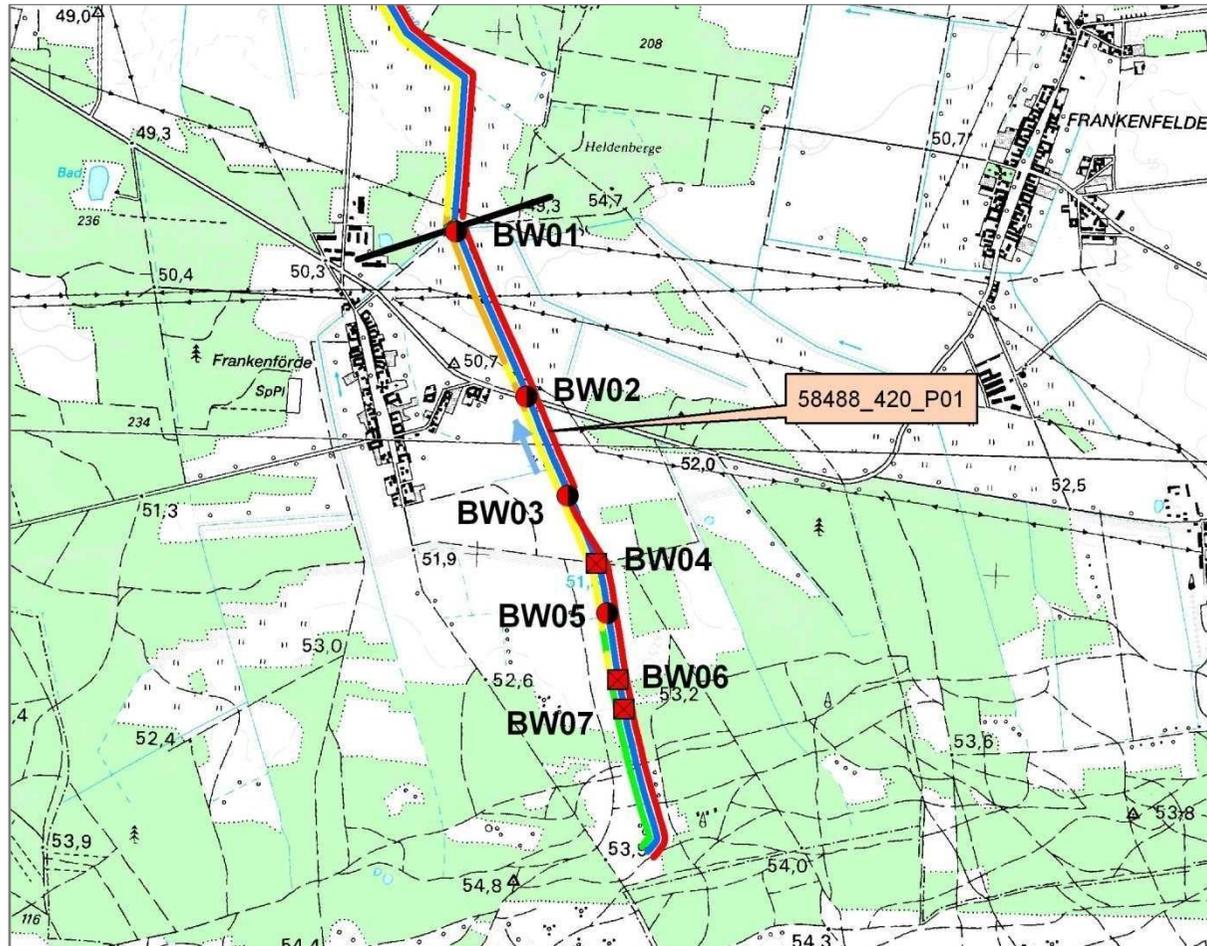
Pfefferfließ, DE58488_420

Planungsabschnitt	Hydromorphologische Qualitätskomponente			Biologische QK					Chem-ph QK
	Morphologie	DGK	HZK	MAK/PHYTOB		MZB	Pp	Fi	
				TK MAK	TK DIA				
58488_420_P01 von Stat.: 13+845 bis Stat.: 16+393 Länge: 2.548 m	GK 3 geradliniger Gewässerverlauf überwiegend mit Gehölzgalerie durch Acker, selten Wald verlaufend	3 nicht durchgängige Querbauwerke	5	U	U	U	U	U	3
Defizit	-1	-3	-3	U	U	U	U	U	-1

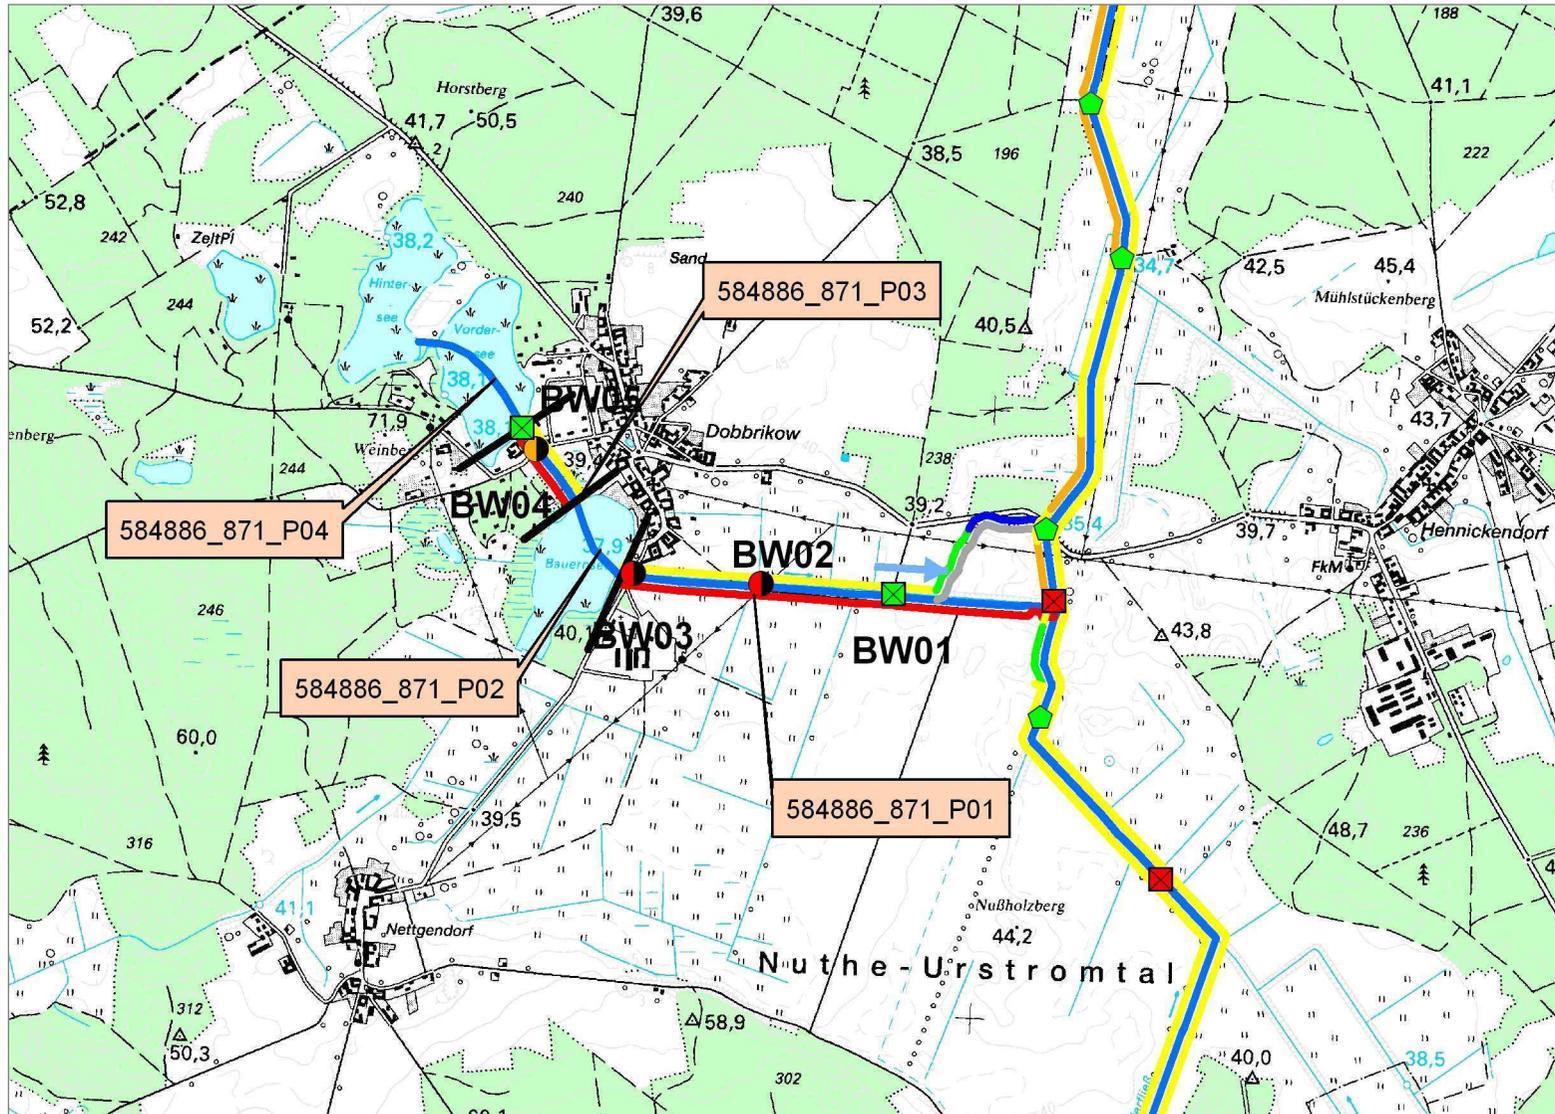
Dobbrikower Seegraben, DE584886_871

Planungs- abschnitt	Hydromorphologische Qualitätskomponente			Biologische QK					Chem- ph QK
	Morphologie	DGK	HZK	MAK/PHYTOB		MZB	Pp	Fi	
				TK MAK	TK DIA				
584886_871_P01 von Stat.: 0+000 bis Stat.: 1+447 Länge: 1.447 m	GK 3 geradliniger Gewässerverlauf mit überwiegend einseitigen Gehölzgalerie durch Grünland, teilweise Acker, Brache und Wald verlaufend, Gewässer teilweise tief eingeschnitten, keine Eigenentwicklung	1 nicht durchgängiges Querbauwerk	5	U	U	U	U	U	U
Defizit	-1	-3	-3	U		U	U	U	U
584886_871_P02 von Stat.: 1+447 bis Stat.: 1+745 Länge: 298 m	GK 2 Bauernsee - natürlicher See mit angrenzenden großflächigen Röhrichtflächen.			U	U	U	U	U	U
Defizit	0	U	U	U		U	U	U	U
584886_871_P03 von Stat.: 1+745 bis Stat.: 2+047 Länge: 302 m	GK 3 geradliniger Gewässerverlauf mit Röhricht und Hochstauden beidseits des Gewässers, keine Eigenentwicklung	2 nicht durchgängige Querbauwerke	5	U	U	U	U	U	U
Defizit	-1	-3	-3	U		U	U	U	U

584886_871_P04 von Stat.: 2+047 bis Stat.: 2+517 Länge: 470 m	GK 2 Vordersee - natürlicher See mit Röhrichtflächen und angrenzenden Siedlungsflächen.			U	U	U	U	U	U
Defizit	0	U	U	U		U	U	U	U

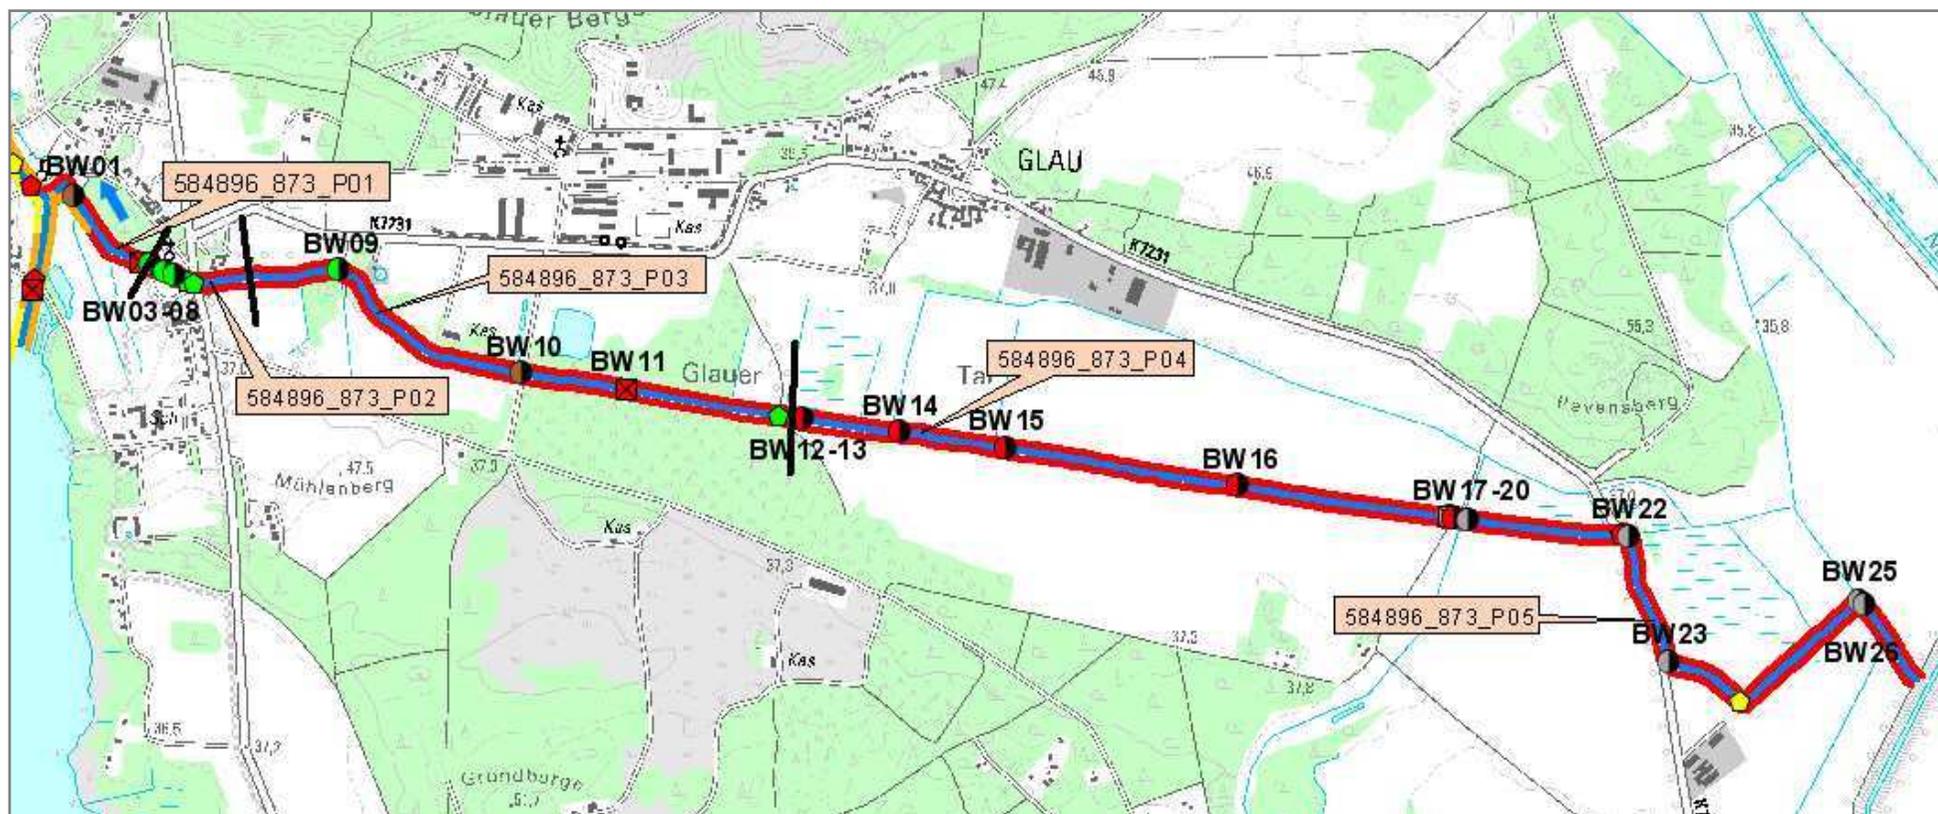
Fauler Graben, DE58496_873

Planungsabschnitt	Hydromorphologische Qualitätskomponente			Biologische QK					Chem-ph QK
	Morphologie	DGK	HZK	MAK/PHYTOB		MZB	Pp	Fi	
				TK MAK	TK DIA				
58496_873_P01 von Stat.: 0+000 bis Stat.: 0+373 Länge: 373 m	GK 4 geradliniger bis gestreckter Verlauf im leicht eingeschnittenen verfallenden Regelprofil, angrenzend anfangs Parkanlage Schloss Blankensee, naturnaher Laubwald und extensiv bewirtschaftete Wiesen	Durchlass (BW01) nur für Wirbellose durchgängig	5	U	4	5	U	U	U
Defizit	-2	-1	-3	-2		-3	U	U	U
58496_873_P02 von Stat.: 0+373 bis Stat.: 0+704 Länge: 331 m	GK 5 geradlinig eingetiefter Graben durch Park und Ortsbereich Blankensee verlaufend, ohne Randstreifen	Wasserrad mit Betoneinfassung (BW03) nicht durchgängig	5	U	U	U	U	U	U
Defizit	-3	-3	-3	U		U	U	U	U
58496_873_P03 von Stat.: 0+704 bis Stat.: 2+327 Länge: 1.623 m	GK 5 geradlinig bis gestreckt verlaufender Graben ohne Eigendynamik, Grünland und Waldbereiche bzw. Kasernengelände teilweise Randstreifen vorhanden	ehemaliger Stau (BW11) nicht durchgängig	5	U	4	4	U	U	U

Defizit	-3	-3	-3	-2		-2	U	U	U
58496_873_P04 von Stat.: 2+327 bis Stat.: 4+714 Länge: 2387 m	GK 5 geradliniger Verlauf, Acker- und Grünlandbereiche ohne ausreichenden Randstreifen	5 Durchlässe nicht durchgängig	5	U	3	5	U	U	U
Defizit	-3	-3	-3	-1		-3	U	U	U
58496_873_P05 von Stat.: 4+714 bis Stat.: 6+087 Länge: 1.373 m	GK 5 geradlinig und eingetiefter Entwässerungsgraben im Trapezprofil, intensiv genutztes Umland ohne ausreichenden Randstreifen	4 Durchlässe nicht einschätzbar, Straßenbrücke nach Löwendorf (BW21) für Fischotter nicht passierbar	5	U	U	U	U	U	U
Defizit	-3	U	-3	U		U	U	U	U
