Nieplitz, DE5848_145

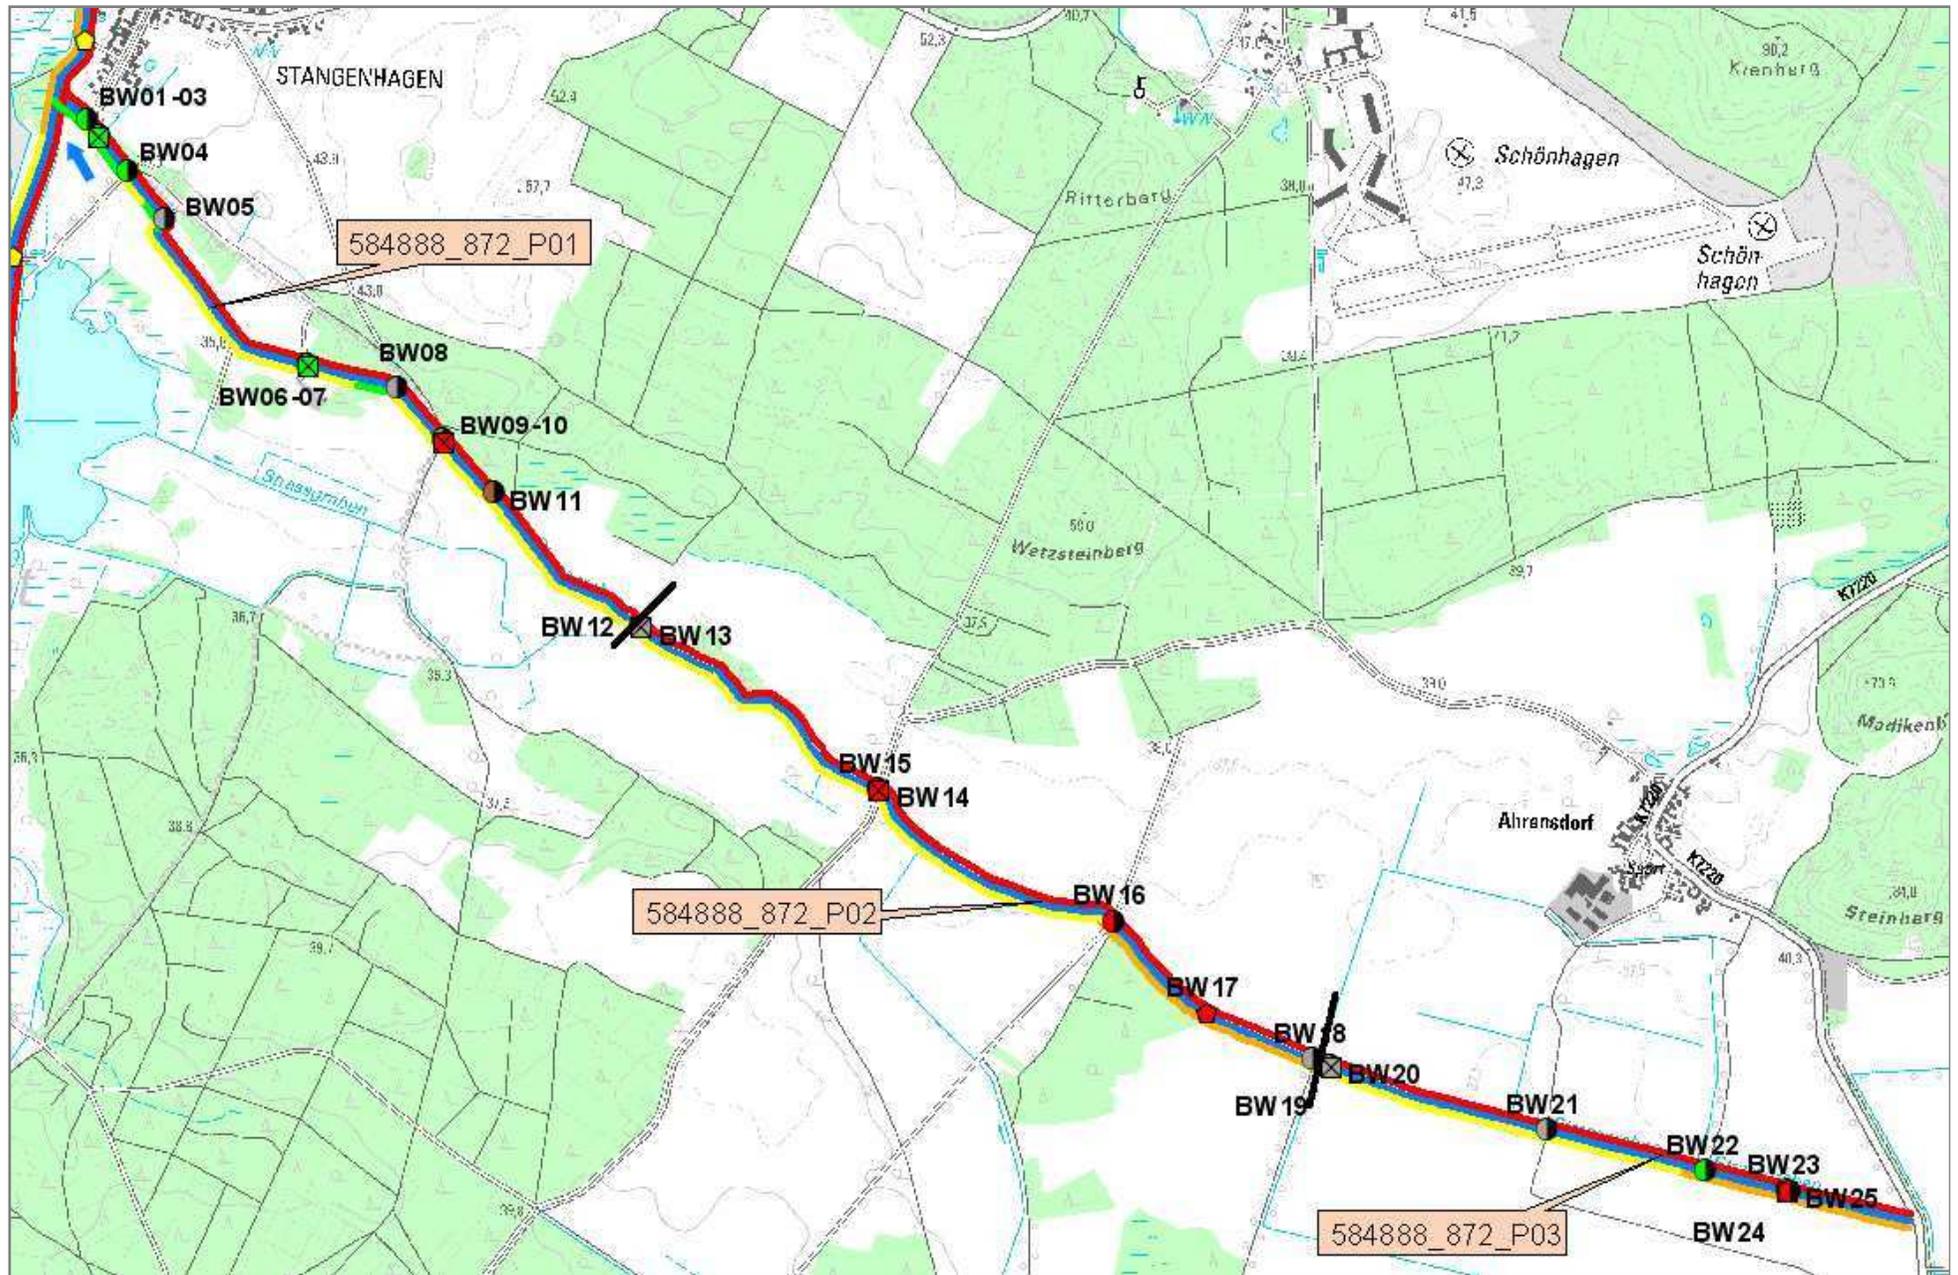
Strassgraben, DE584888_872

Planungs- abschnitt	Hydromorphologische Qualitätskomponente			Biologische QK					Chem- ph QK
	Morphologie	DGK	HZK	MAK/PHYTOB		MZB	Pp	Fi	
				TK MAK	TK DIA				
584888_872_P01 von Stat.: 0+000 bis Stat.: 2+450 Länge: 2.450 m	GK 3 geradlinig eingetiefter Graben durch extensiv genutztes Grünland verlaufend, Randstreifen nicht ausreichend	Stau (BW10) nicht durchgängig, 2 Durchlässe nicht einschätzbar	5	U	U	U	U	U	U
Defizit	-1	-3	-3	U		U	U	U	U
584888_872_P02 von Stat.: 2+450 bis Stat.: 4+895 Länge: 2445 m	GK 3 geradlinig bis gestreckter Abschnitt, Wasserspiegel halbseitig durch standortuntypische Gebüschreihe beschattet, streckenweise rückgestaut, keine Randstreifen	1 Staubauwerk, 2 Durchlässe und Brücken nicht durchgängig bzw. nicht einschätzbar	5	U	U	U	U	U	U
Defizit	-1	-3	-3	U		U	U	U	U
584888_872_P03 von Stat.: 4+895 bis Stat.: 6+694 Länge: 1.798 m	GK 3 Graben im geradlinigen Trapezprofil, Acker- und Grünlandflächen ohne Randstreifen und Beschattung	Durchlass (BW25) nicht durchgängig	5	U	U	U	U	U	U

Defizit	-1	-3	-3	U		U	U	U	U

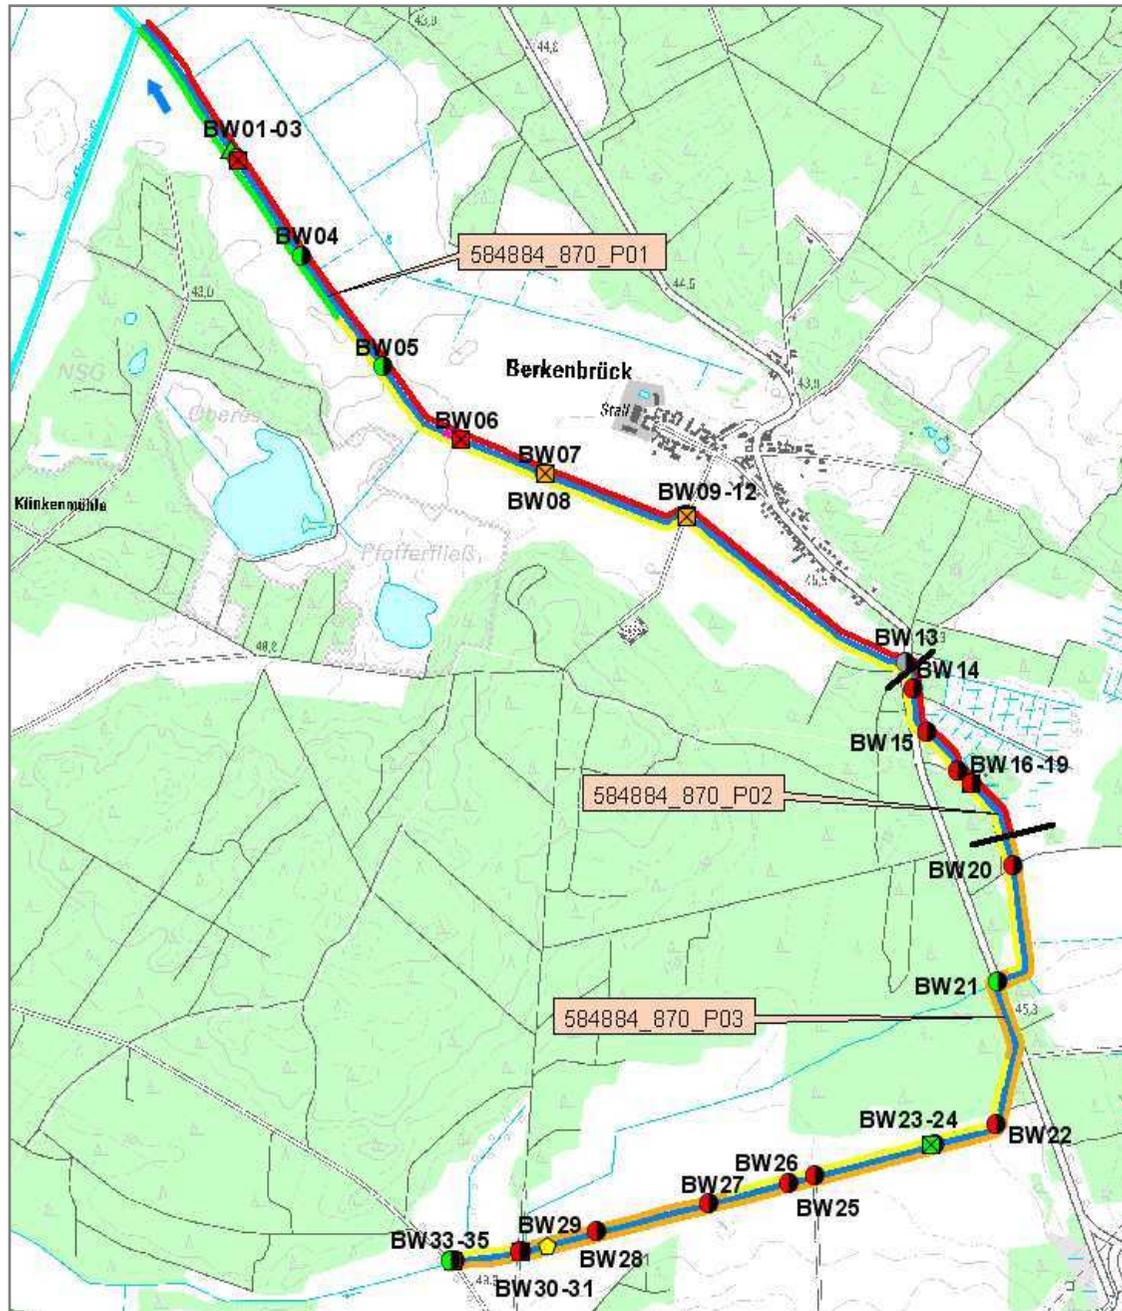
Berkenbrücker Schöpfwerksgraben, DE584884_870

Planungs- abschnitt	Hydromorphologische Qualitätskomponente			Biologische QK					Chem- ph QK
	Morphologie	DGK	HZK	MAK/PHYTOB		MZB	Pp	Fi	
				TK MAK	TK DIA				
584884_870_P01 von Stat.: 0+000 bis Stat.: 3+260 Länge: 3260 m	GK 3 eingetiefter, ausgebauter Graben mit einseitiger Beschattung, Böschungfußsicherung durch Steinschüttung	Stauanlagen (BW03+06), Verrohrung	5	U	U	U	U	U	U
Defizit	-1	-3	-3	U		U	U	U	U
584884_870_P02 von Stat.: 3+260 bis Stat.: 3+930 Länge: 670 m	GK 3 gerade eingetiefter Graben im Trapezprofil, überwiegend Wald angrenzend, Randstreifen nicht ausreichend	4 Durchlässe nicht durch- gängig	5	U	U	U	U	U	U
Defizit	-1	-3	-3	U		U	U	U	U
584884_870_P03 von Stat.: 3+390 bis Stat.: 6+712 Länge: 2.782 m	GK 3 geradliniger Graben im Trapezprofil, Randstreifen nicht ausreichend, Umland durch Acker- und Grünland geprägt	2 Stauanlagen und 8 Durchlässe nicht durch- gängig	4	U	U	U	U	U	U
Defizit	-1	-3	-2	U		U	U	U	U

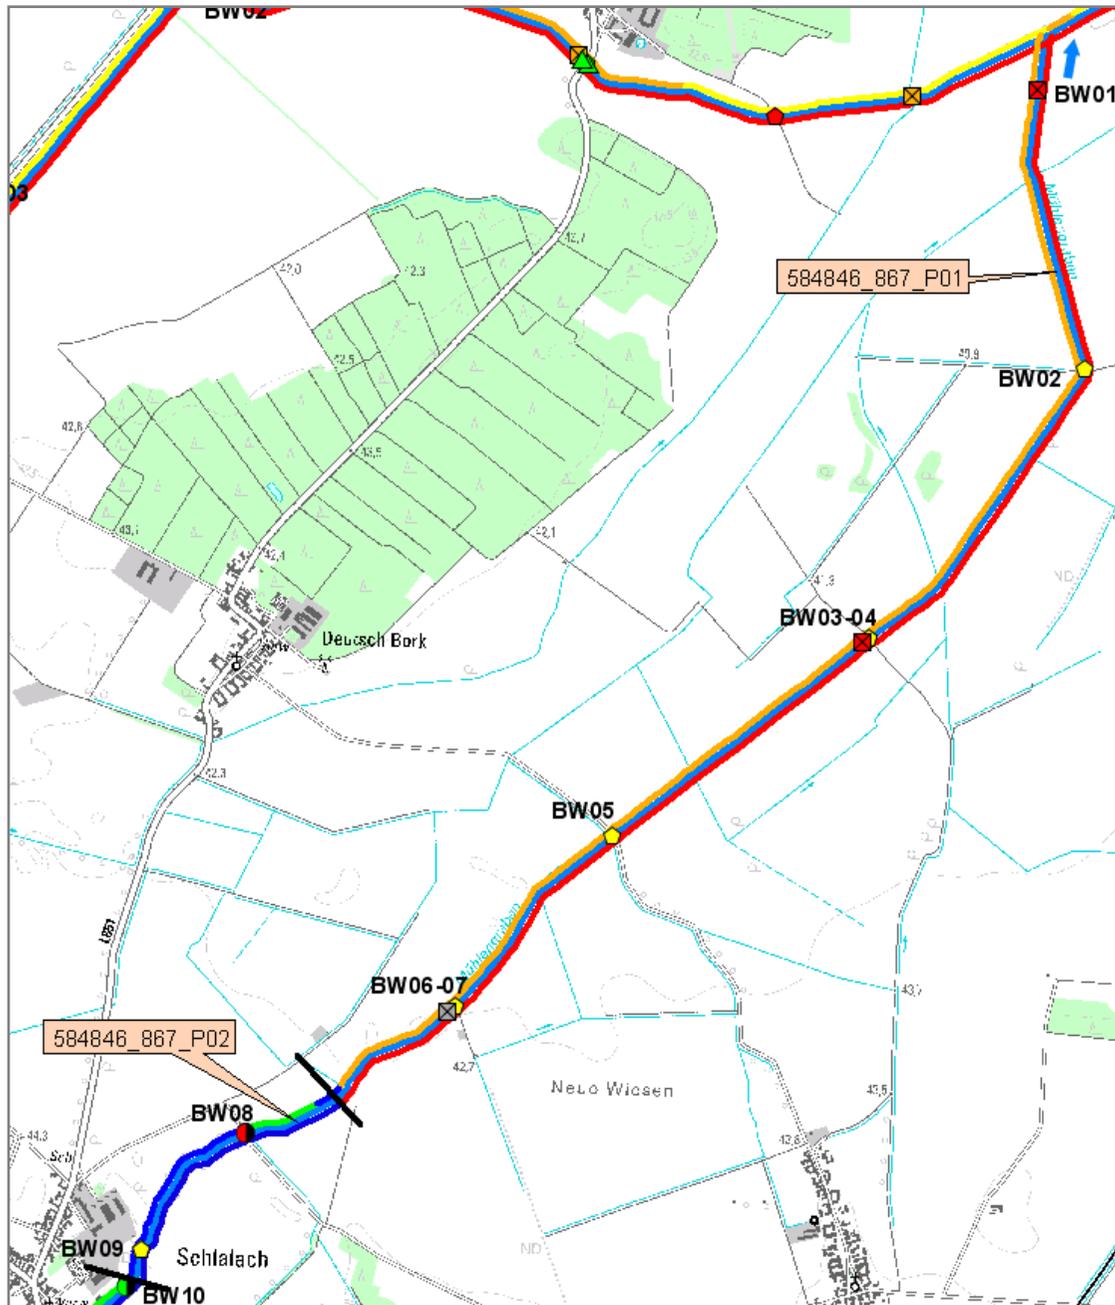
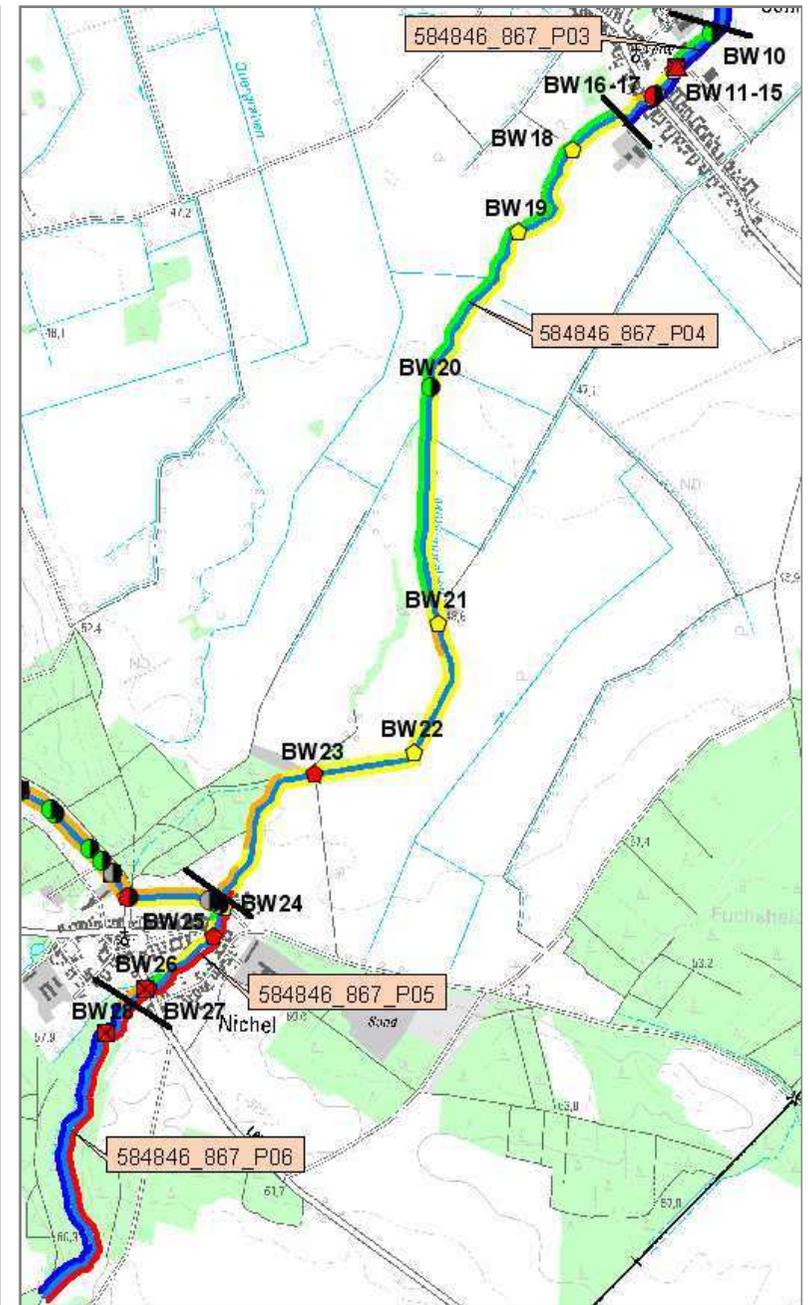
Schlalacher Mühlengraben, DE584846_867

Planungs- abschnitt	Hydromorphologische Qualitätskomponente				Biologische QK				Chem- ph QK
	Morphologie	DGK	HZK	MAK/PHYTOB		MZB	Pp	Fi	
				TK MAK	TK DIA				
DE584846_867_P01 von Stat.: 0+000 bis Stat.: 5+030 Länge: 5.030 m	GK 4 geradliniger eingetiefter Abschnitt im Trapez, rechtsseitig Gehölze am Ufer, Randstreifen nicht ausreichend	Stauanlagen (BW01+04)	5	U	U	U	U	U	U
Defizit	-2	-3	-3	U		U	U	U	U
DE584846_867_P02 von Stat.: 5+030 bis Stat.: 6+120 Länge: 1.090 m	GK 1 leicht geschwungener Lauf mit Prallhängen und Unterständen, verfallenes Regelprofil, Acker- und Grünlandbewirtschaftung	Durchlass an Straße östlich Schlalach (BW08)	1	U	U	U	U	U	U
Defizit	R	-3	R	U		U	U	U	U
DE584846_867_P03 von Stat.: 6+120 bis Stat.: 6+603 Länge: 483 m	GK 3 Abschnitt im Ort Schlalach, gerader Verlauf, Grundstücksnutzung bis ans Gewässer	Stau (BW12), Durchlass (BW16)	1	U	U	U	U	U	U
Defizit	-1	-3	R	U		U	U	U	U
DE584846_867_P04 von Stat.: 6+603 bis Stat.: 10+290 Länge: 3.687 m	GK 2-3 Abschnitt mit gestreckt bis geschwungenem Lauf, Gehölze am Ufer, im Gerinne Totholz, im oberen Bereich erfolgt die Beweidung bis ans Ufer	keine strukturenschädlichen Querbauwerke	3	U	U	U	U	U	U

Defizit	-1	0	-1	U		U	U	U	U
DE584846_867_P05 von Stat.: 10+290 bis Stat.: 10+880 Länge: 590 m	GK 3 Abschnitt im Ort Nichel, angrenzende Nutzung meist Freiflächen und Gärten, wenig Breitenvarianz, kein ausreichender Randstreifen	Absturzbauwerk (BW27), Brücken im Ort Nichel für Fischotter nicht passierbar	5	U	U	U	U	U	U
Defizit	-1	-3	-3	U		U	U	U	U
DE584846_867_P06 von Stat.: 10+880 bis Stat.: 12+157 Länge: 1.276 m	GK 1 natürlicher Abschnitt in einem Erlenbruch- wald verlaufend, vielfältige Ufer- und Sohlstrukturen	Absturzbauwerk (BW28)	5	U	U	U	U	U	U
Defizit	R	-3	-3	U		U	U	U	U

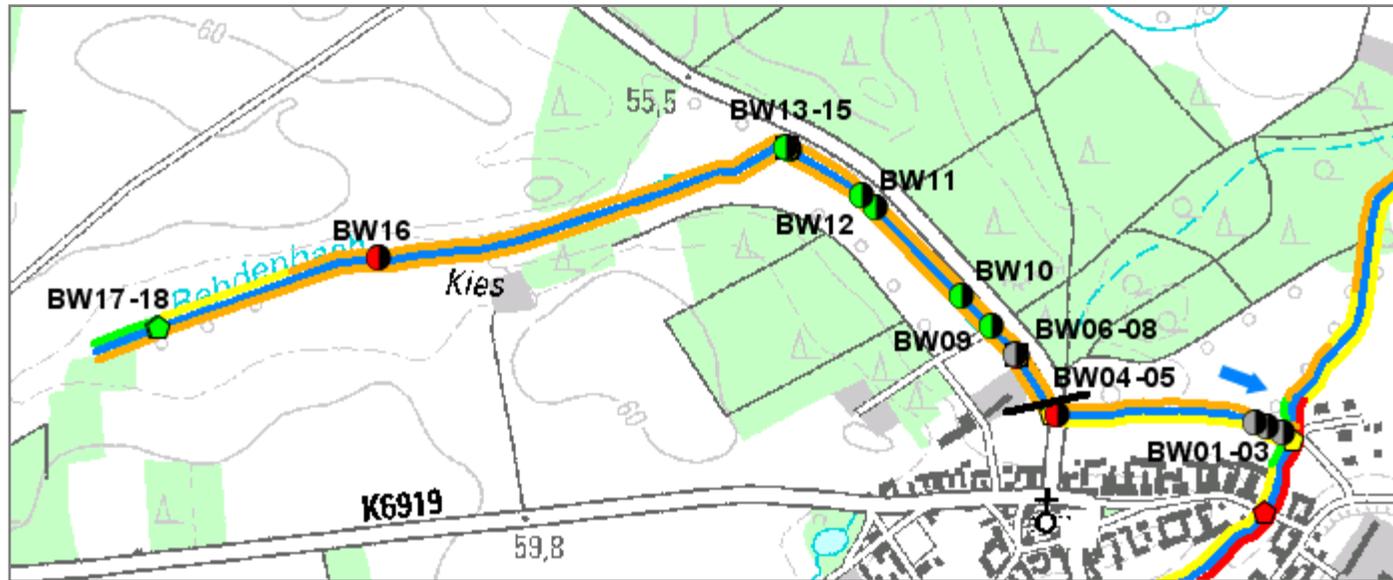
Rehdenbach, DE5848462_1342

Planungsabschnitt	Hydromorphologische Qualitätskomponente			Biologische QK					Chem-ph QK
	Morphologie	DGK	HZK	MAK/PHYTOB		MZB	Pp	Fi	
				TK MAK	TK DIA				
5848462_1342_P01 von Stat.: 0+000 bis Stat.: 0+351 Länge: 351 m	GK 4 gestreckter Gewässerlauf im Ortsrand Nichel, Weide- und Rasenflächen bis Böschungskante	3 Durchlässe nicht einschätzbar (Privatgelände)	3	U	U	U	U	U	U
Defizit	-2	U	-1	U	U	U	U	U	U
5848462_1342_P02 von Stat.: 0+351 bis Stat.: 2+012 Länge: 1.661 m	GK 4 eingetiefter und geradlinig verlaufender Graben ohne Eigendynamik, ohne Beschattung und ohne Randstreifen durch Grünland verlaufend	Durchlässe (BW04, 06 und 16) nicht durchgängig	4	U	U	U	U	U	U
Defizit	-2	-3	-2	U	U	U	U	U	U

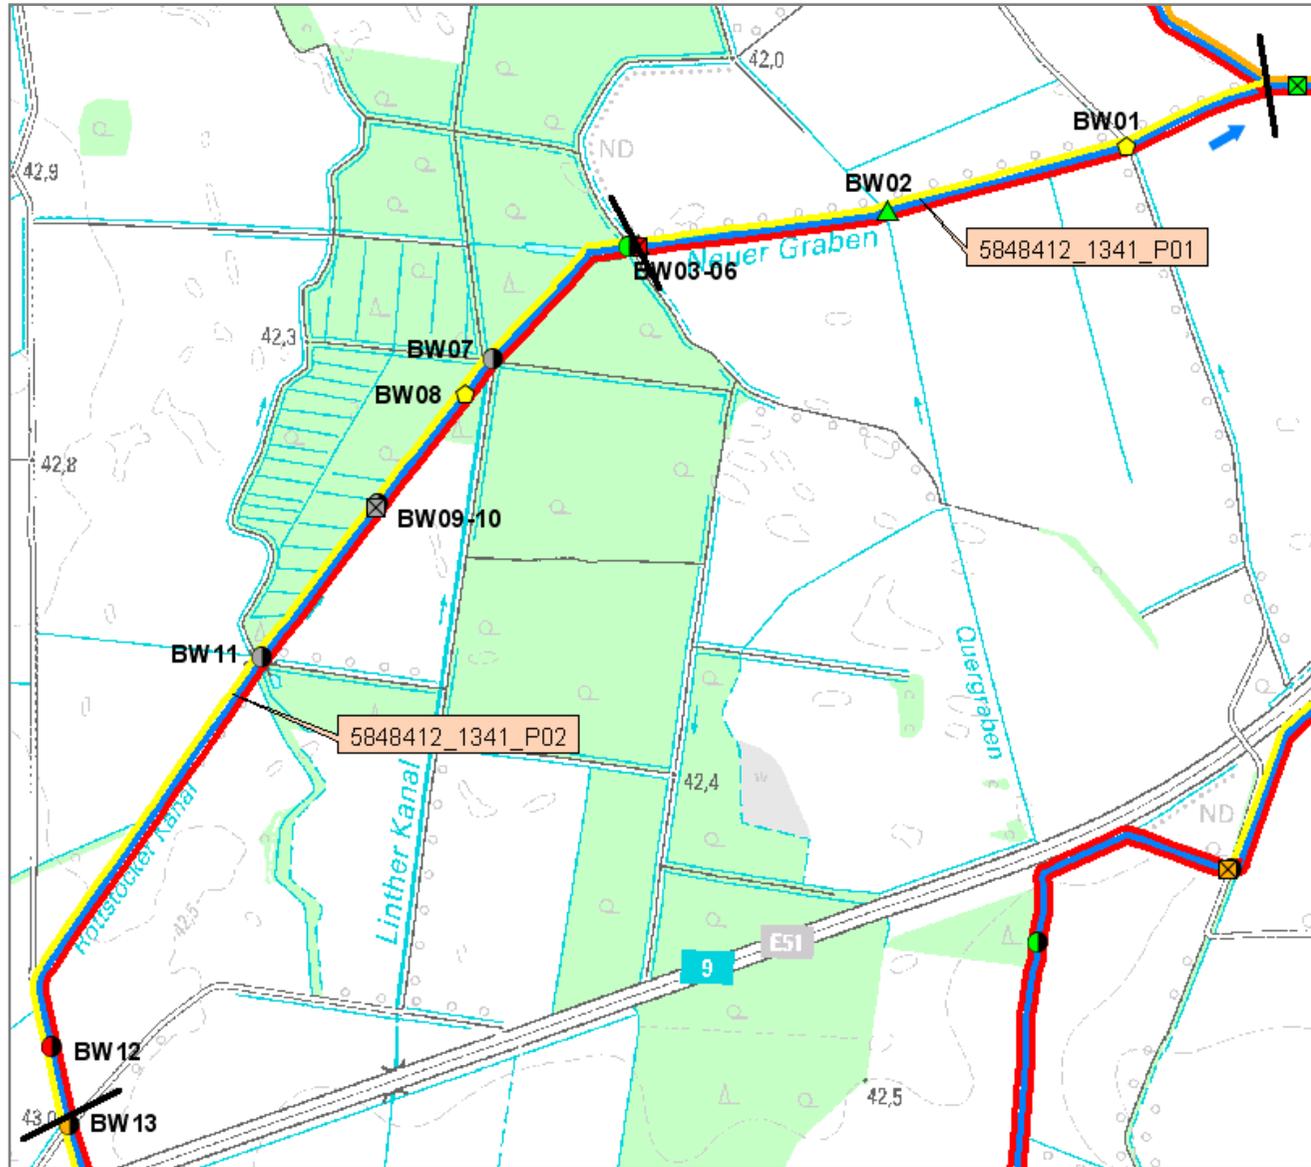
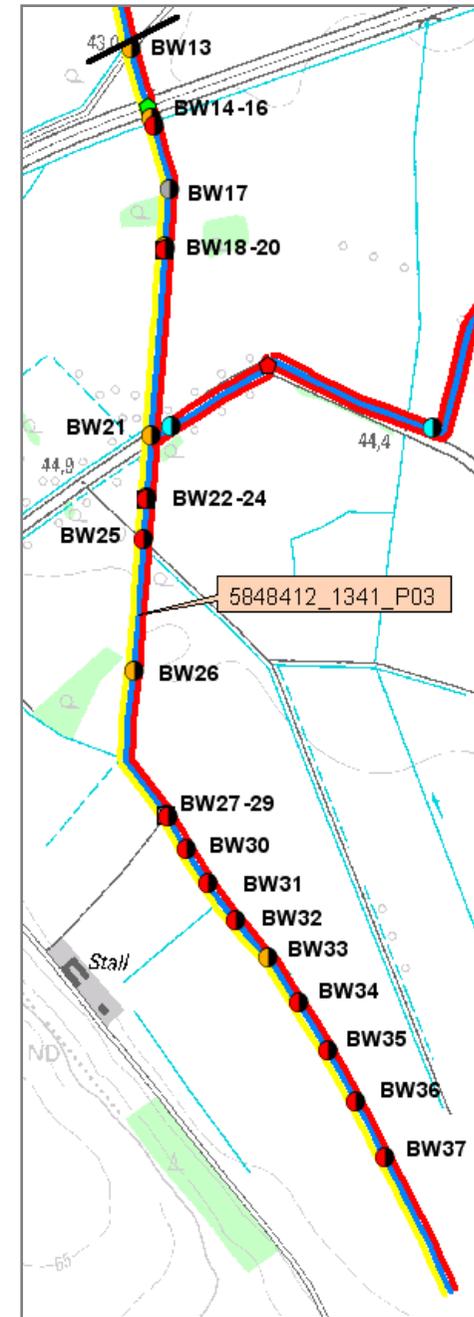
Rottstocker Kanal, DE5848412_1341

Planungs- abschnitt	Hydromorphologische Qualitätskomponente			Biologische QK					Chem- ph QK
	Morphologie	DGK	HZK	MAK/PHYTOB		MZB	Pp	Fi	
				TK MAK	TK DIA				
5848412_1341_P01 von Stat.: 0+000 bis Stat.: 1+415 Länge: 1.415 m	GK 3 Abschnitt mit beginnender Breitenvarianz des Kastenprofils, Böschungsbereich beidseits mit Gehölzen bestanden, Grünland- und Ackernutzung	Stau (BW04)	5	U	U	U	U	U	U
Defizit	-1	-3	-3	U		U	U	U	U
5848412_1341_P02 von Stat.: 1+415 bis Stat.: 3+744 Länge: 2.329 m	GK 3 geradlinig ausgebauter Abschnitt, Wald, Acker- und Grünlandnutzung ohne ausreichende Randstreifen	Durchlass (BW12) nicht durchgängig	5	U	U	U	U	U	U
Defizit	-1	-3	-3	U		U	U	U	U
5848412_1341_P03 von Stat.: 3+744 bis Stat.: 6+848 Länge: 3.103 m	GK 3 geradliniger Entwässerungsgraben im Trapezprofil, stark verkrautet, keine Fließgeschwindigkeit, Grünlandnutzung ohne ausreichende Randstreifen	12 Durchlässe nicht durchgängig	5	U	U	U	U	U	U

Defizit	-1	-3	-3	U		U	U	U	U

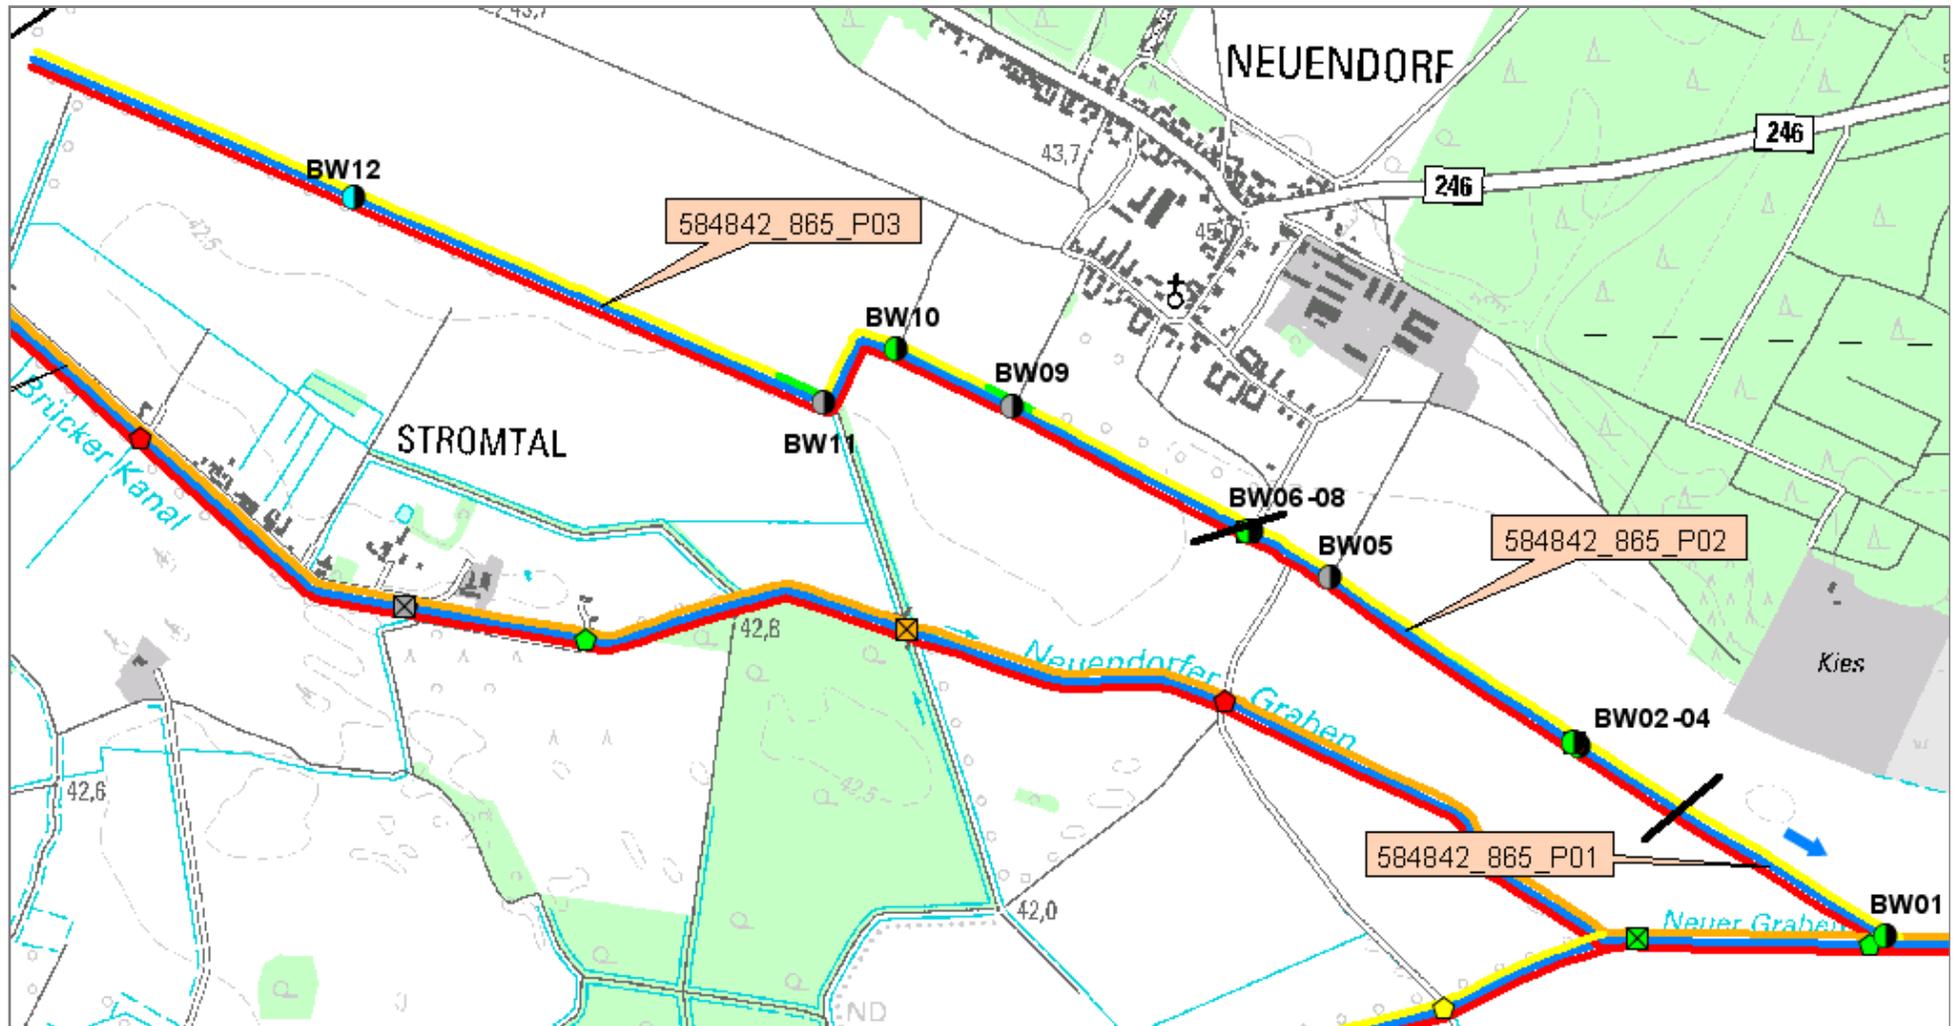
Neuendorfer Randgraben, DE584842_865

Planungs- abschnitt	Hydromorphologische Qualitätskomponente			Biologische QK					Chem- ph QK
	Morphologie	DGK	HZK	MAK/PHYTOB		MZB	Pp	Fi	
				TK MAK	TK DIA				
584842_865_P01 von Stat.: 0+000 bis Stat.: 0+490 Länge: 490 m	GK 3 geradlinig eingetiefter Graben ohne Eigendynamik, aufwachsendes Wäldchen und Grünland extensiv genutzt, links im weiteren Abstand (>200m) Bereich einer Altdeponie	keine strukturschädlichen Querbauwerke	5	U	U	U	U	U	U
Defizit	-1	0	-3	U		U	U	U	U
584842_865_P02 von Stat.: 0+490 bis Stat.: 1+425 Länge: 935 m	GK 3 geradliniger Graben zwischen Grünland und Acker verlaufend, ohne Randstreifen und Eigen- dynamik	Stau (BW03)	5	U	U	U	U	U	U
Defizit	-1	-3	-3	U		U	U	U	U
584842_865_P03 von Stat.: 1+425 bis Stat.: 4+016 Länge: 2.591 m	GK 3 ausgebauter Entwässerungsgraben, im Umland Acker- und Grünland- nutzung ohne ausreichende Randstreifen	2 Durchlässe eingeschränkt durchgängig und 2 nicht einschätzbar	5	U	U	U	U	U	U

Defizit	-1	-1	-3	U		U	U	U	U

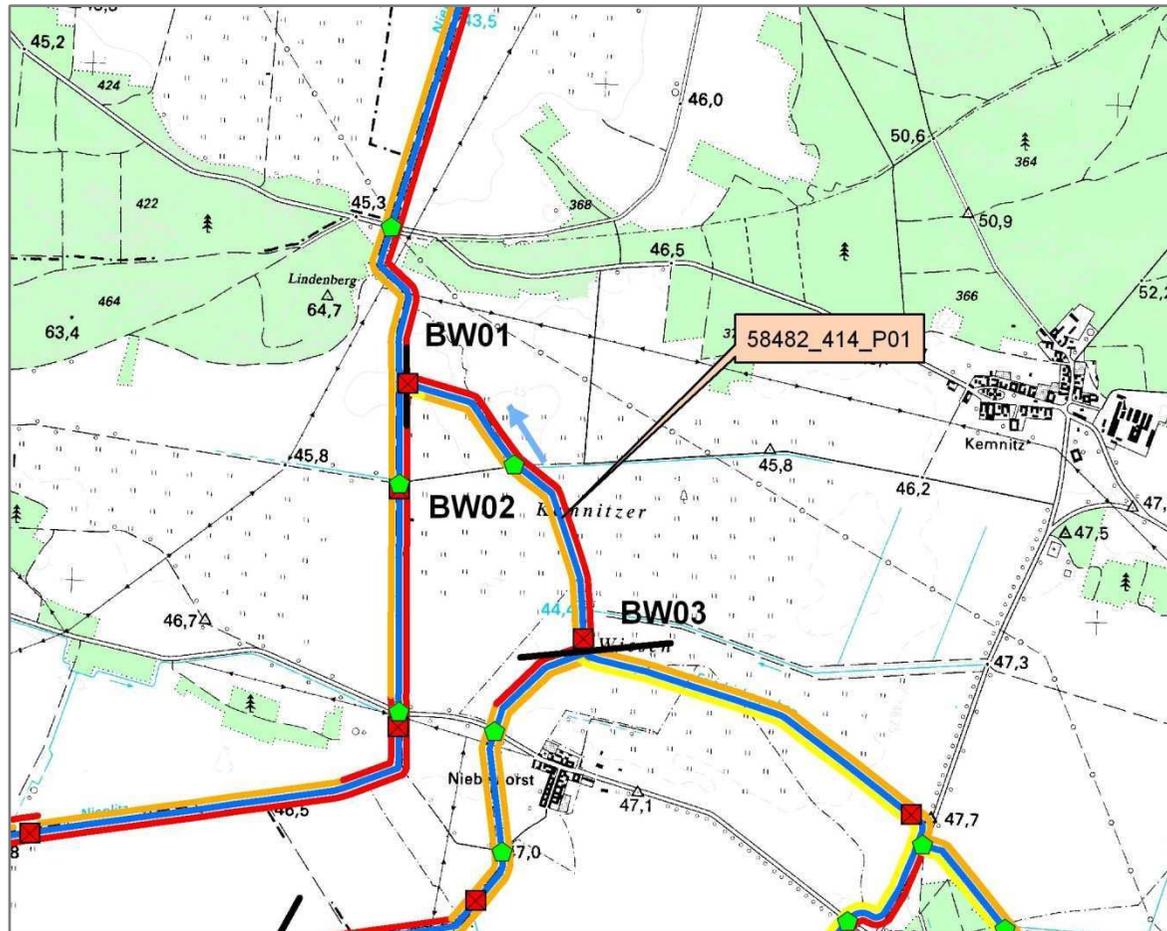
Friedrichsgraben, DE58482_414

Planungsabschnitt	Hydromorphologische Qualitätskomponente			Biologische QK					Chem-ph QK
	Morphologie	DGK	HZK	MAK/PHYTOB		MZB	Pp	Fi	
				TK MAK	TK DIA				
58482_414_P01 von Stat.: 0+000 bis Stat.: 1+393 Länge: 1.393 m	GK 4 geradliniger Gewässerverlauf mit einseitiger Gehölzgalerie durch Ackerflächen verlaufend, das Gewässer ist teilweise tief eingeschnitten, keine Eigendynamik	1 nicht durchgängiges Querbauwerk	5	U	U	U	U	U	U
Defizit	-2	-3	-3	U	U	U	U	U	U

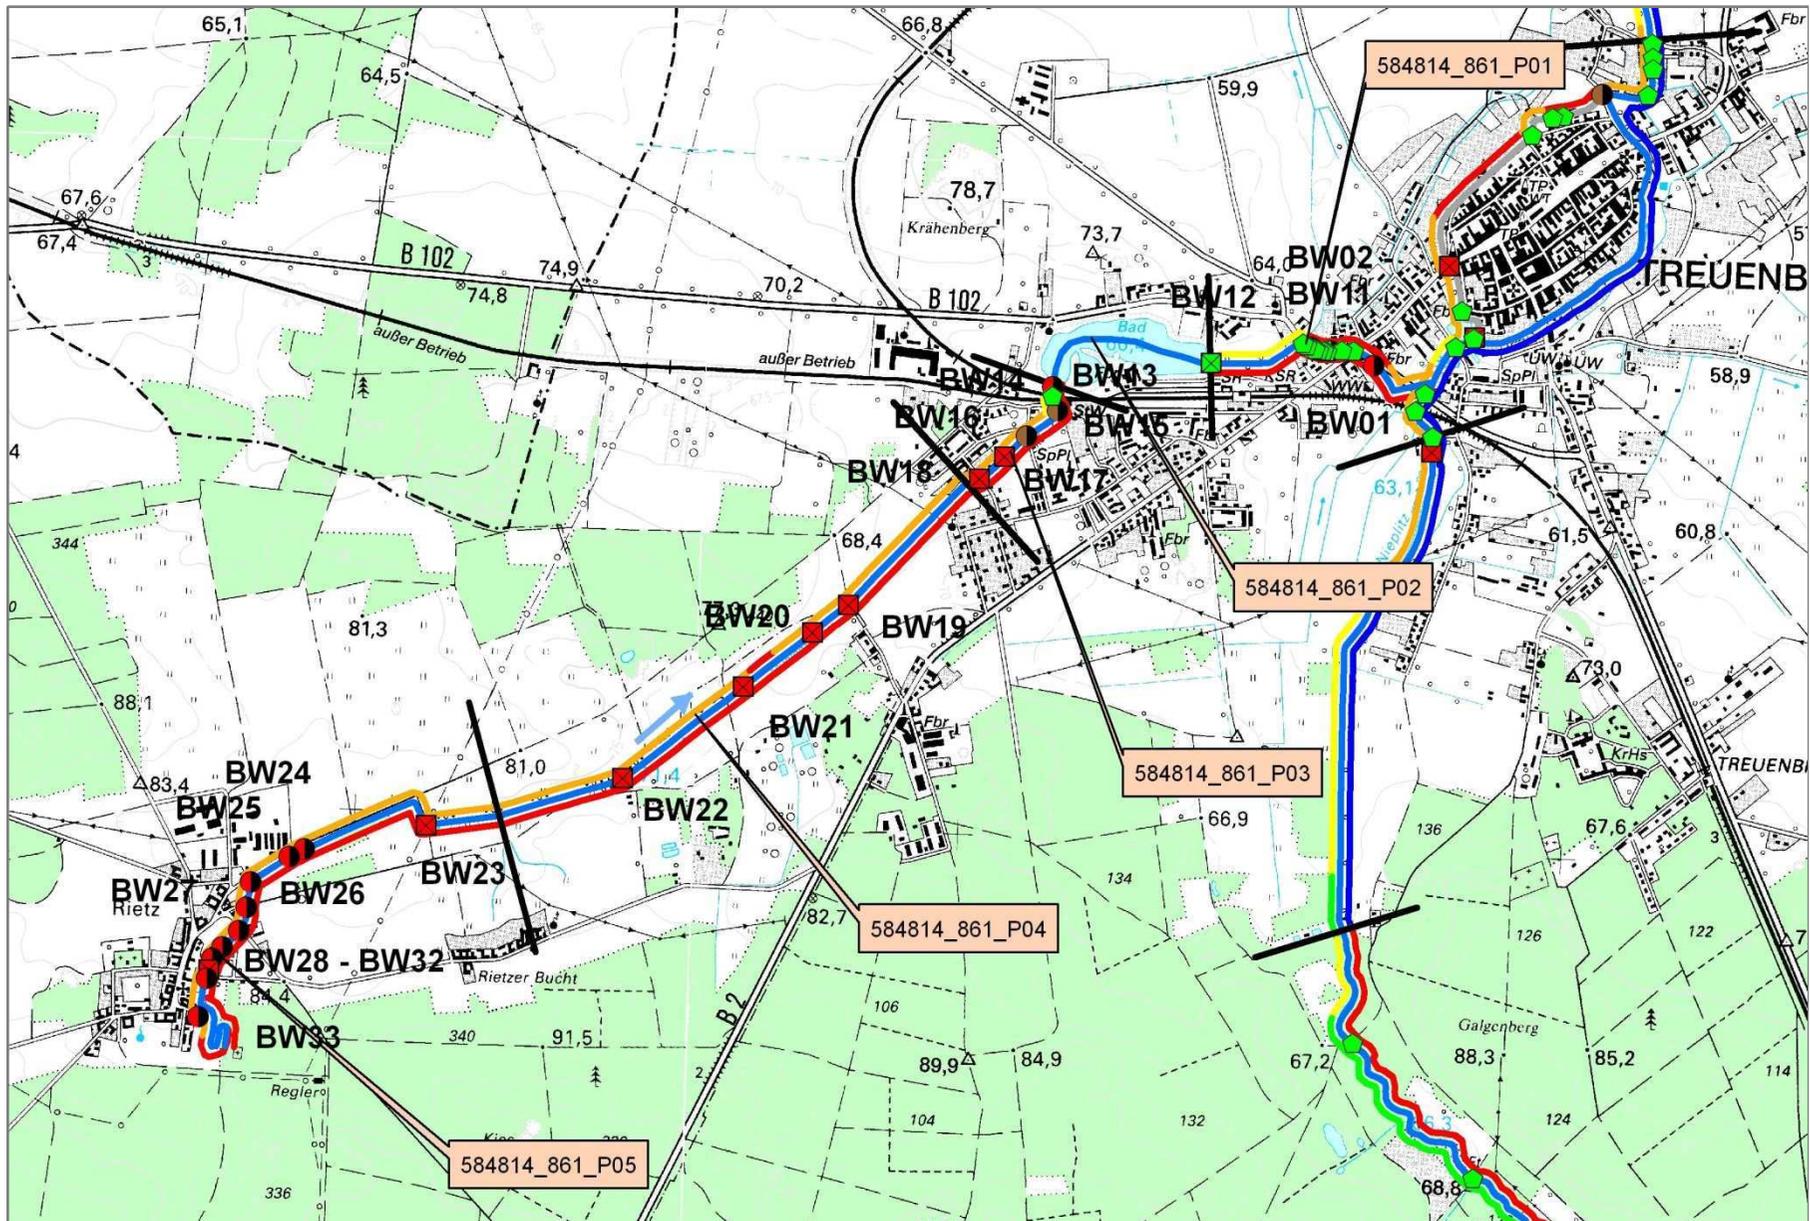
Rietzer Mühlenbach, DE584814_861

Planungsabschnitt	Hydromorphologische Qualitätskomponente			Biologische QK					Chem-ph QK
	Morphologie	DGK	HZK	MAK/PHYTOB		MZB	Pp	Fi	
				TK MAK	TK DIA				
584814_861_P01 von Stat.: 0+000 bis Stat.: 0+832 Länge: 832 m	GK 4 geradlinig bis gesteckter Gewässerverlauf mit einseitiger Gehölzgalerie durch Siedlungsflächen und Grünland verlaufend, Gewässer verlegt, mündet weiter südlich in die Nieplitz	2 nicht durchgängige Querbauwerke, 80 m lange Verrohrung	5	U	U	U	U	U	U
Defizit	-2	-3	-3	U		U	U	U	U
584814_861_P02 von Stat.: 0+832 bis Stat.: 1+454 Länge: 622 m	GK 2 Baggersee - künstlich durch Kiesabbau entstandener See, angrenzend naturnahe Biotop, im weiteren Umland hauptsächlich Siedlungsbereiche			U	U	U	U	U	U
Defizit	0	0	U	U		U	U	U	U
584814_861_P03 von Stat.: 1+454 bis Stat.: 1+946 Länge: 492 m	GK 4 geradliniger Gewässerverlauf mit einseitiger Gehölzgalerie durch Siedlungsflächen verlaufend, keine Eigenentwicklung	4 nicht durchgängige Querbauwerke	5	U	U	U	U	U	U

Defizit	-2	-3	-3	U		U	U	U	U
584814_861_P04 von Stat.: 1+946 bis Stat.: 3+880 Länge: 1.934 m	GK 4 geradliniger Gewässerverlauf mit einseitiger Gehölzgalerie durch Acker und Grünland verlaufend, keine Eigenentwicklung	4 nicht durchgängige Querbauwerke	5	U	U	U	U	U	U
Defizit	-2	-3	-3	U		U	U	U	U
584814_861_P05 von Stat.: 3+880 bis Stat.: 5+602 Länge: 1.722 m	GK 4 geradliniger Gewässerverlauf überwiegend ohne Gehölze durch Grünland und Siedlungsflächen verlaufend, keine Eigenentwicklung	3 nicht durchgängige Querbauwerke, 3 Verrohrungen	5	U	U	U	U	U	U
Defizit	-2	-3	-3	U		U	U	U	U

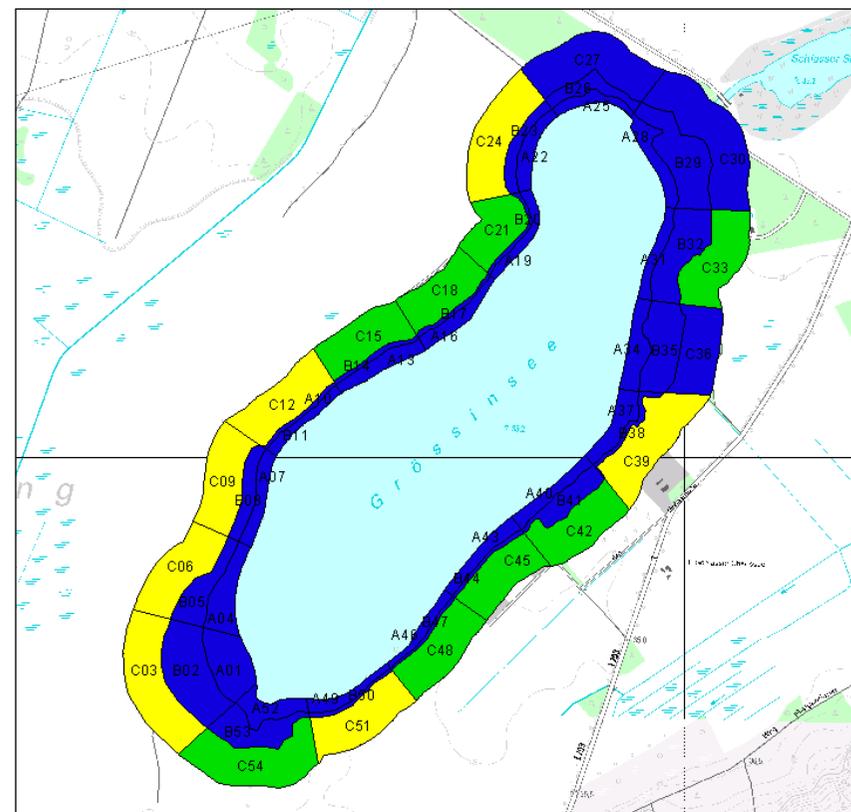
Hydromorphologische Zustandserfassung von Seeufern

Güteklasse	Defizit
Makrophyten + Diatomeen	3	-1
TK Makrophyten	3	-1
TK Diatomeen	nicht klassifiziert	U
Phytoplankton	5	-3
Trophieindex (WRRL)	4	-2
Phosphorkonzentration	3	-1
Seeuferbewertung	1	R
Ökologischer Zustand	5	-3
Gesamtzustand	5	-3
	Einstufung	
Chemischer Zustand	2	gut

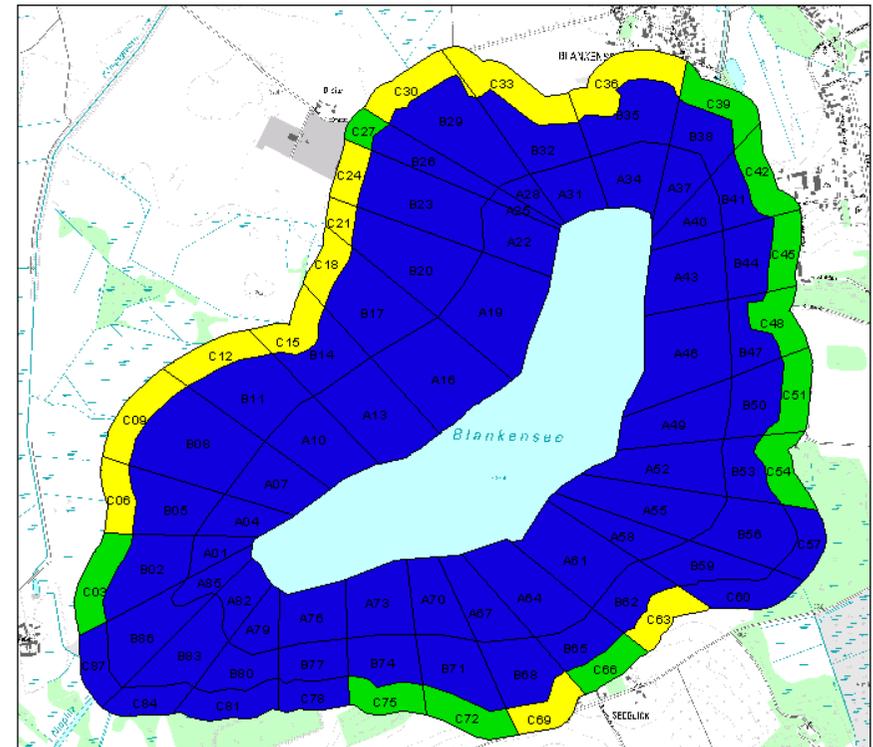
Hydromorphologische Zustandserfassung von Seeufern

Güteklasse	Defizit
Makrophyten + Diatomeen	3	-1
TK Makrophyten	3	-1
TK Diatomeen	3	-1
Phytoplankton	5	-3
Trophieindex (WRRL)	nicht klassifiziert	U
Phosphorkonzentration	nicht klassifiziert	U
Seeuferbewertung	1	R
Ökologischer Zustand	5	-3
Gesamtzustand	5	-3
	Einstufung	
Chemischer Zustand	2	gut

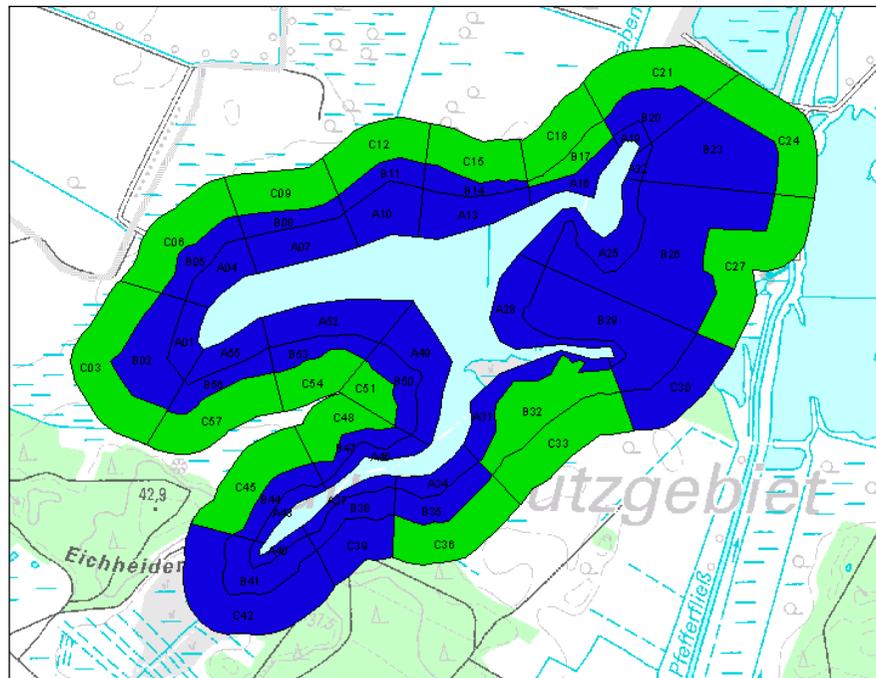
Hydromorphologische Zustandserfassung von Seeufnern:

Gesamtgüteklasse	1	R
------------------	---	---
