# GEK UCKER 1

## Maßnahmenplanung

# GEK-GEBIET MITTE

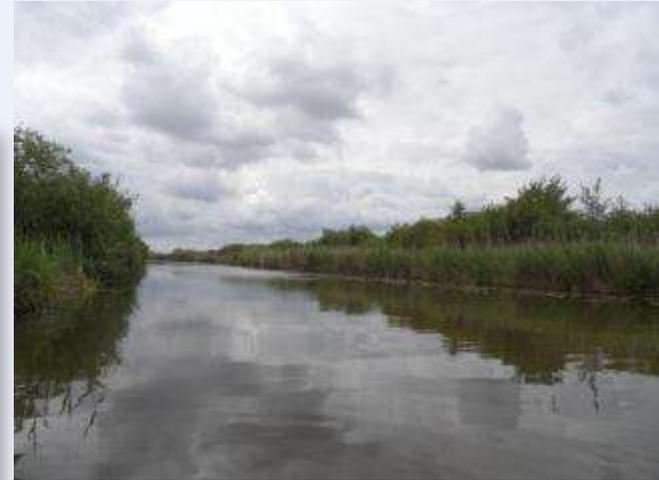
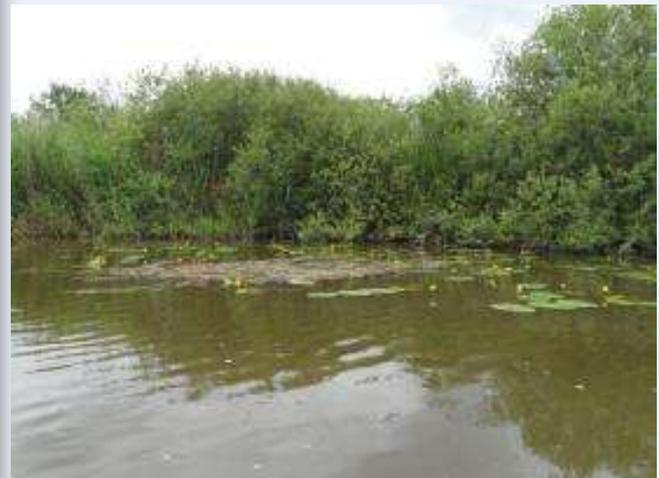
Ucker – U\_P 05  
70+260 bis 72+300

Gesamt: 3  
Sohle: 6  
Ufer: 3  
Land: 1

- wenig strukturreiche Sohle
- Wassertrübung durch Aufwirbelungen der Fahrgastschifffahrt
- geringe Ausprägung von Ufergehölzen
- Gewässerlauf überwiegend begradigt

Beschreibung Maßnahmen	Umsetzungs- priorität
Strukturanreicherung der Sohle	!!
Entwicklung Ufergehölze	!!
Fließwegverlängerung	!
Maßnahmenkompatibilität mit Fahrgastschifffahrt	!!!

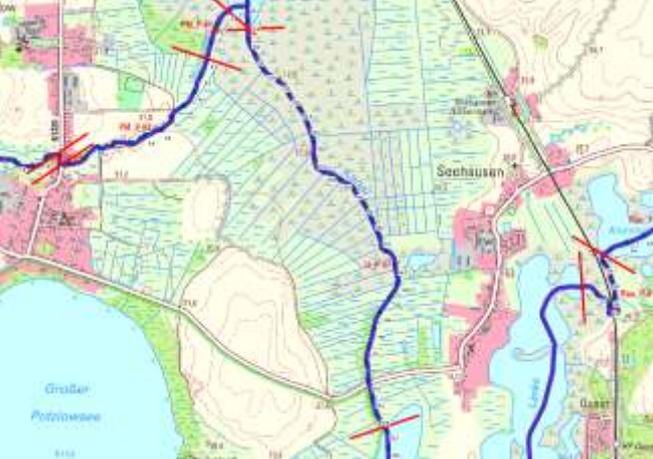
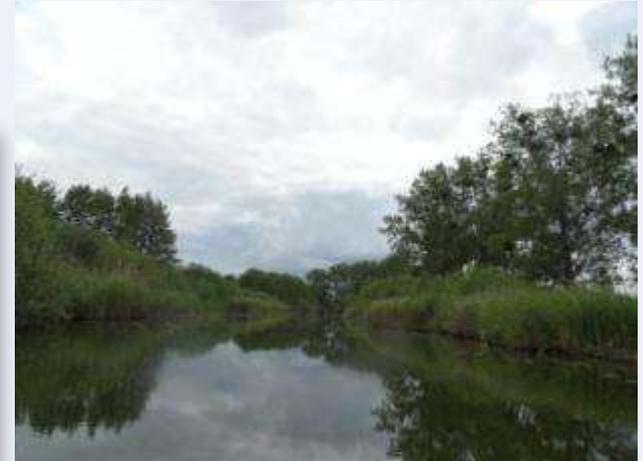
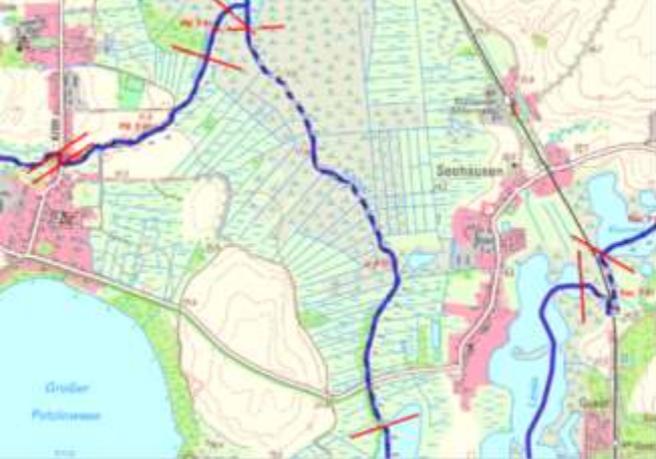
Ucker – U\_P 07  
72+850 bis 75+490

Gesamt: 3  
Sohle: 6  
Ufer: 3  
Land: 1

- geringer Strukturreichtum der Sohle
- teilweise lichte Gehölzstreifen
- Wassertrübung durch Aufwirbelungen der Fahrgastschiffahrt

Beschreibung Maßnahmen	Umsetzungs- priorität
Strukturanreicherung der Sohle	!!
Entwicklung Ufergehölze	!!

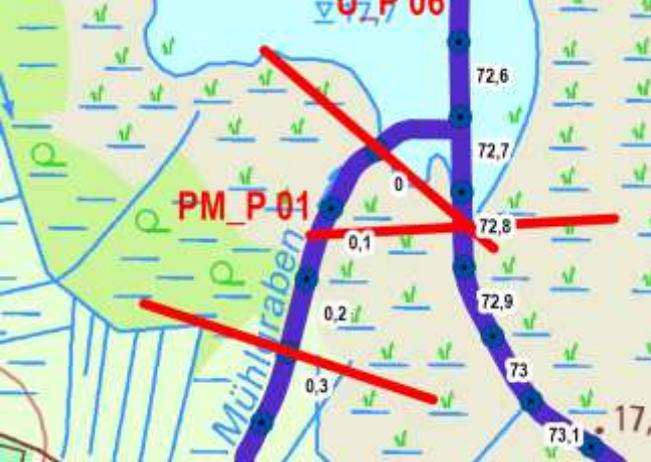
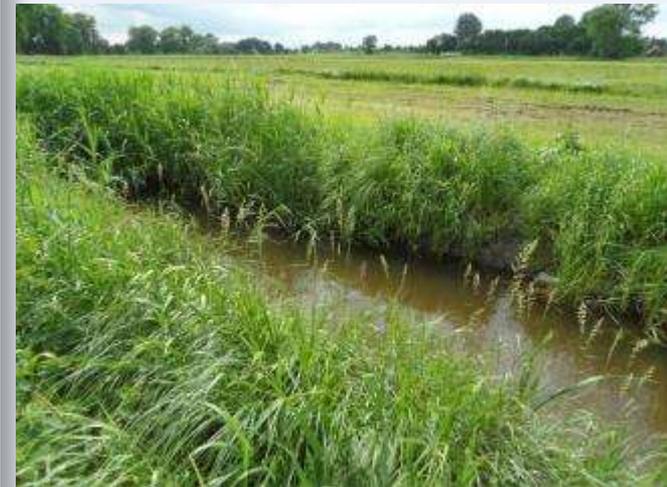
# Potzlower Mühlbach – PM\_P 01 0+000 bis 0+300

- beräumter und eingetiefter Lauf

Beschreibung Maßnahmen	Umsetzungs- priorität
Gewässerunterhaltung einstellen	!!

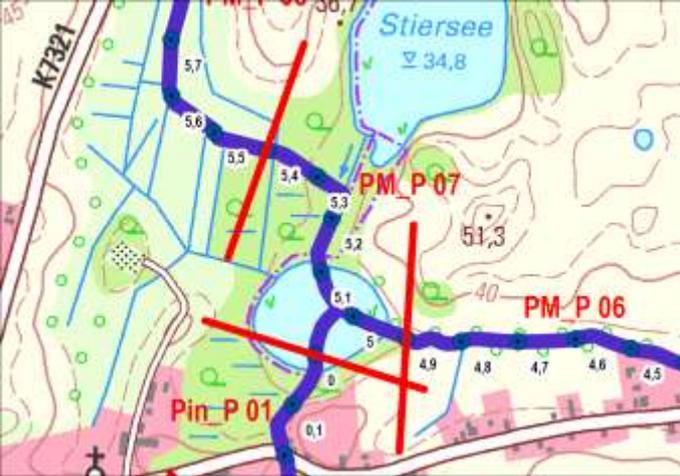
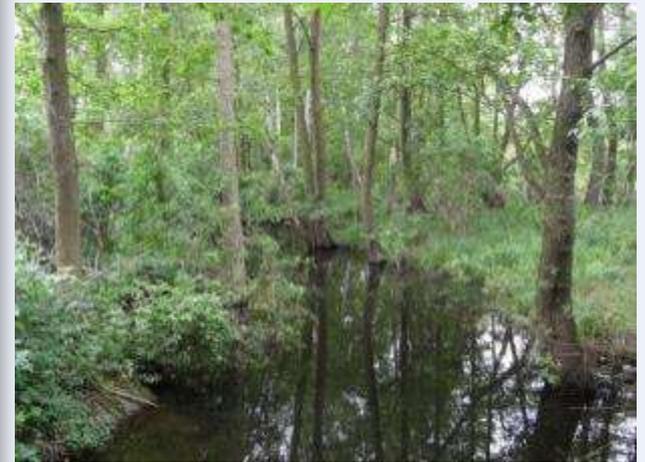
# Potzlower Mühlbach – PM\_P 07 4+900 bis 5+400

- eingetiefter Gewässerlauf entwässert Bruchwaldbereiche

Beschreibung Maßnahmen	Umsetzungs- priorität
Sohlanhebung	!!
Vernässung Bruchwald	!!

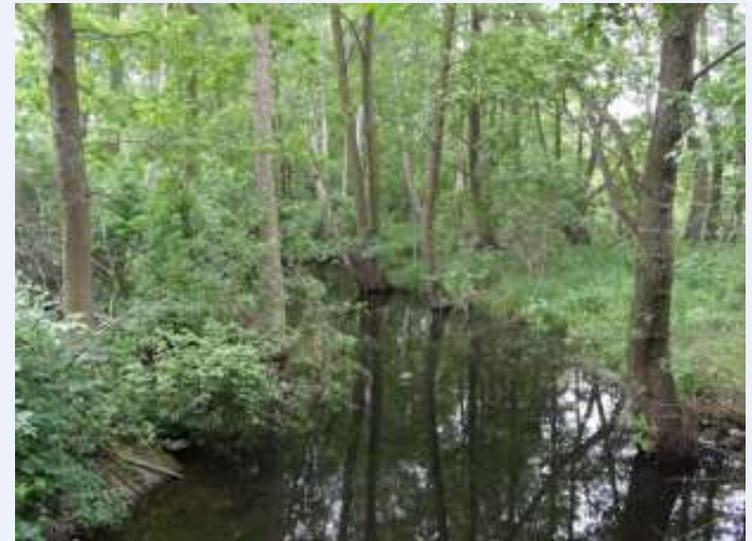
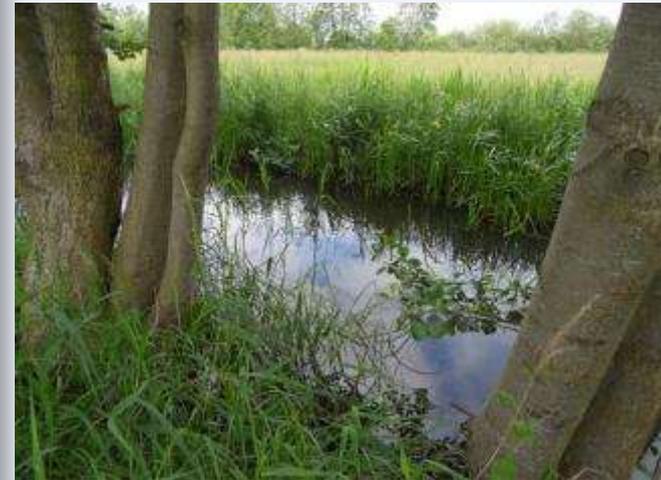
# Potzlower Mühlbach – PM\_P 08 5+400 bis 6+000

- Strukturarmut der Sohle und teilweise auch der Uferbereiche
- Durchgängigkeit durch verrohrten Durchlass unterbrochen
- Gewässerlauf gering geschwungen
- Entwässerung der Niedermoorflächen

Beschreibung Maßnahmen	Umsetzungs- priorität
Strukturanreicherung der Sohle	!!!
Strukturanreicherung der Ufer	!!
Umbau verrohrter Durchlässe	!!!
Fließwegverlängerung	!!
Moorrevitalisierung	!!

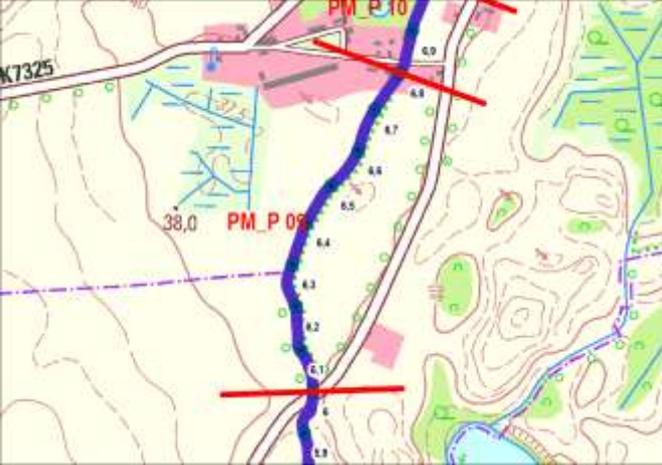
# Potzlower Mühlbach – PM\_P 09 6+000 bis 6+800

- Strukturarmut der Sohle und Uferbereiche
- stark eingetieftes Trapezprofil
- geringe Wasserführung
- fehlende Gehölzstreifen
- Schadstoffeinträge aus Ackerflächen

Beschreibung Maßnahmen	Umsetzungs-priorität
Strukturanreicherung der Sohle	!!!
Strukturanreicherung der Ufer	!!!
Entwicklung Ufergehölze	!!!
Sohlanhebung	!!
Senkung Oberflächeneinträge	!!

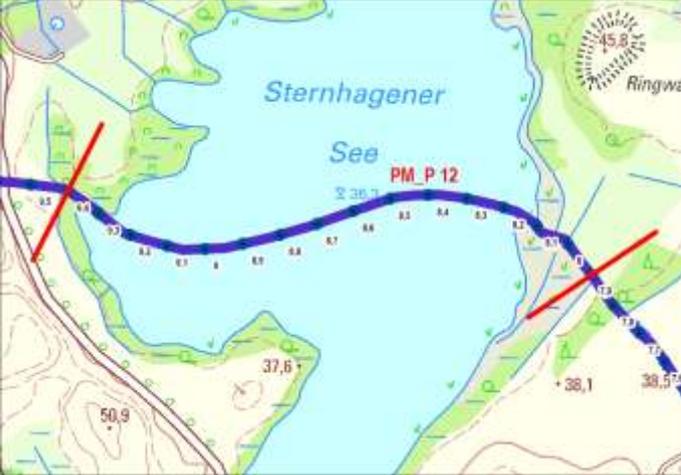
# Potzlower Mühlbach – PM\_P 12

- vertiefter Gewässerlauf entwässert Bruchwaldbereiche

Beschreibung Maßnahmen	Umsetzungs-priorität
Sohlanhebung	!!
Rückbau defekter Stau	!!

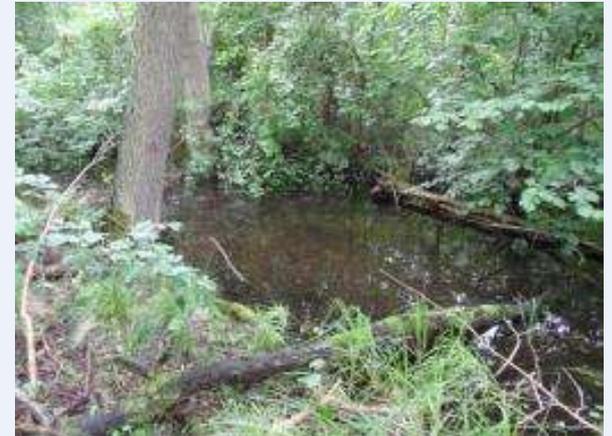
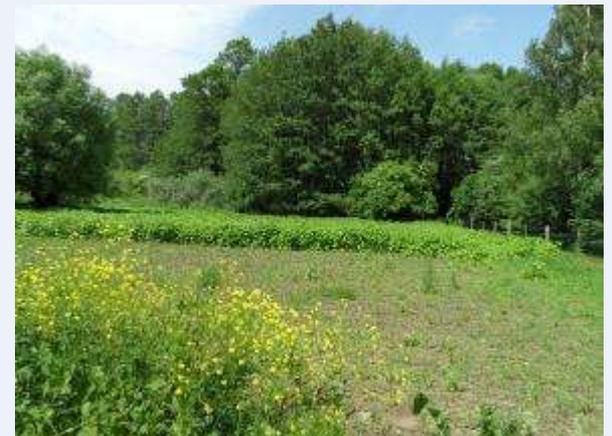
### Pinnowgraben – Pin\_P 01 0+000 bis 0+400

- verrohrter Abschnitt mit Stau unterbricht Durchgängigkeit des Gewässers

Beschreibung Maßnahmen	Umsetzungs-priorität
Verrohrungen öffnen	!!!
Durchgängigkeit an Stauen herstellen	!!!

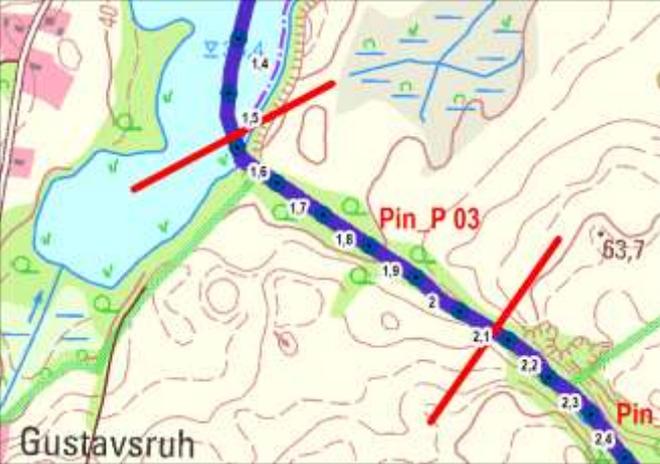
### Pinnowgraben – Pin\_P 03 1+610 bis 2+230

- Durchgängigkeit an verrohrten Durchlass unterbrochen
- Gewässerlauf nur mäßig geschwungen und teilweise leicht vertieft
- starke Belastung durch Oberflächeneinträge aus Ackerflächen

Beschreibung Maßnahmen	Umsetzungs-priorität
Umbau verrohrter Durchlässe	!!!
Optimierung Durchgängigkeit	!!!
Fließwegverlängerung	!!
Oberflächeneinträge aus Ackerflächen reduzieren	!!

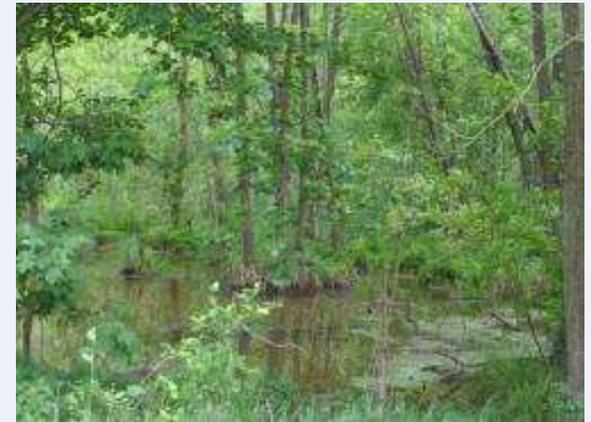
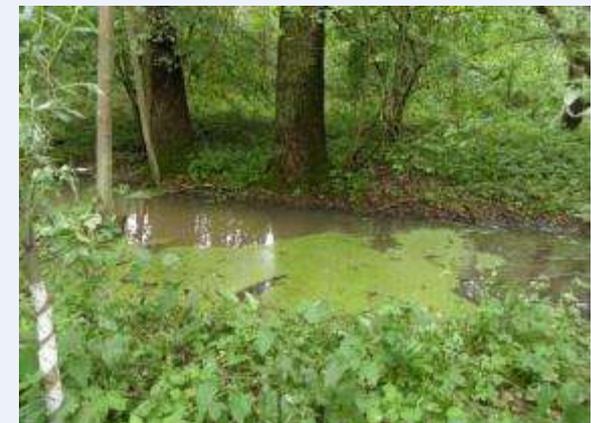
### Pinnowgraben – Pin\_P 04

- Unterbrechung der Durchgängigkeit durch verrohrten Durchlass
- erhöhte Belastungen durch Einträge aus Bodenerosionen

Beschreibung Maßnahmen	Umsetzungs- priorität
Umbau verrohrter Durchlässe	!!!
Optimierung Durchgängigkeit	!!!
Oberflächeneinträge aus Ackerflächen reduzieren	!!

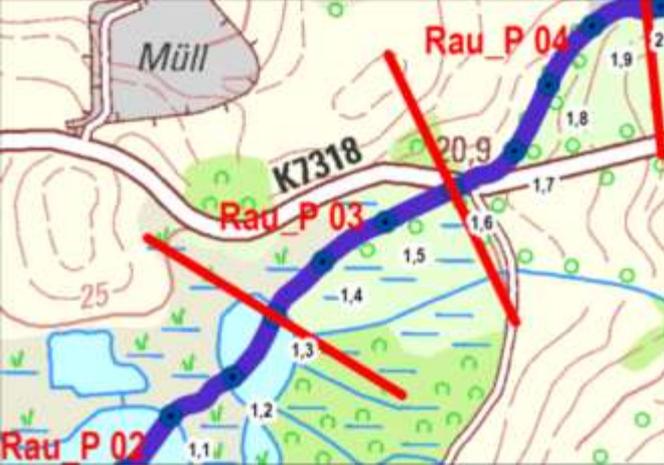
### Rauegraben – Rau\_P 03 1+300 bis 1+600

- Durchgängigkeit durch verrohrten Durchlass unterbrochen
- leicht eingetiefter Gewässerlauf

Beschreibung Maßnahmen	Umsetzungs-priorität
Sohlanhebung	!
Umbau verrohrter Durchlässe	!!!

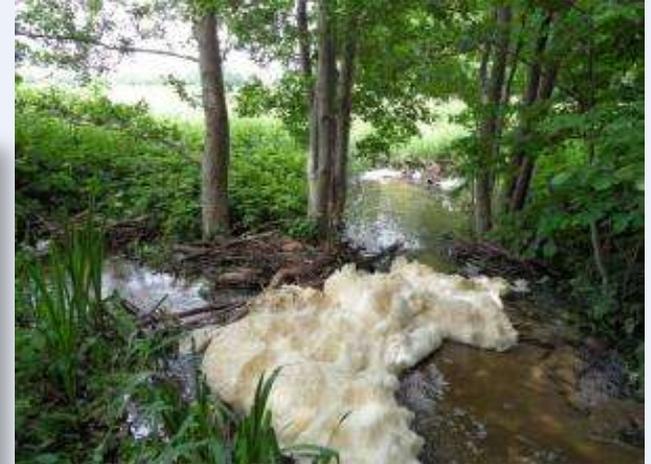
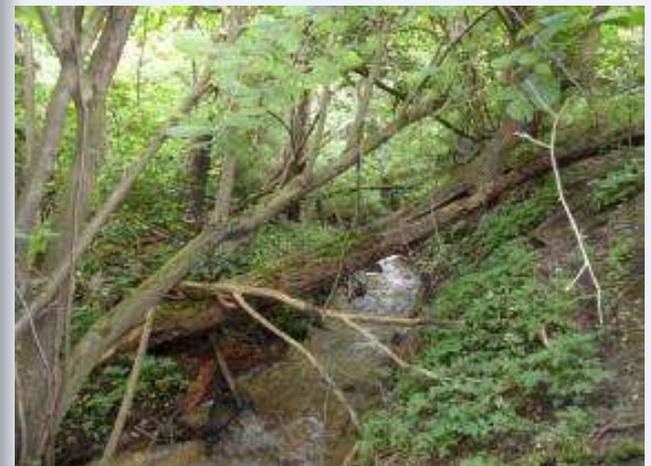
### Rauegraben – Rau\_P 06 2+580 bis 3+250

- Unterbrechung der Durchgängigkeit durch verrohrten Durchlass
- hohe Oberflächeneinträge aus Ackerflächen
- unzureichender Abstand der Ackerflächen zum Gewässerufer

Beschreibung Maßnahmen	Umsetzungs-priorität
Umbau verrohrter Durchlässe	!!!
Senkung Oberflächeneinträge	!!
Gewässerrandstreifen ergänzen	!!

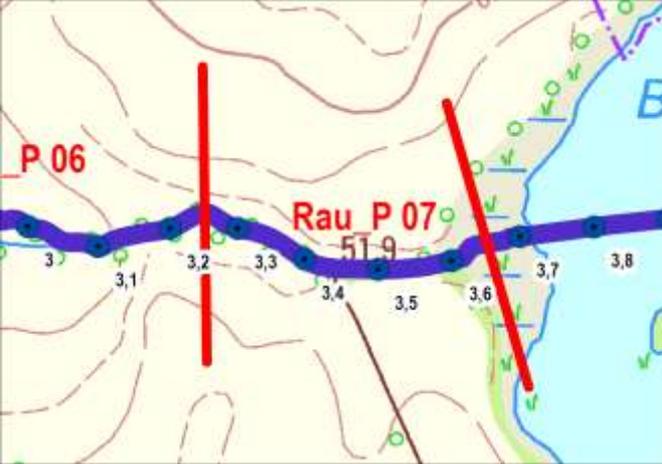
### Rauegraben – Rau\_P 07 3+250 bis 3+660

- Strukturarmut Sohle und Ufer
- lichte Gehölzstreifen mit nur geringer Beschattung
- begradigter und eingetiefter Gewässerlauf
- Durchgängigkeit am verrohrten Durchlass unterbrochen

Beschreibung Maßnahmen	Umsetzungs-priorität
Strukturanreicherung der Sohle	!!!
Strukturanreicherung der Ufer	!!!
Entwicklung Ufergehölze	!!
Sohlanhebung	!!
Umbau verrohrter Durchlässe	!!!

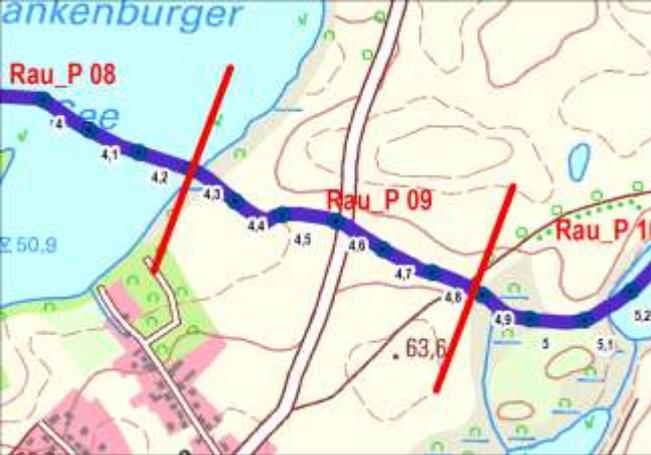
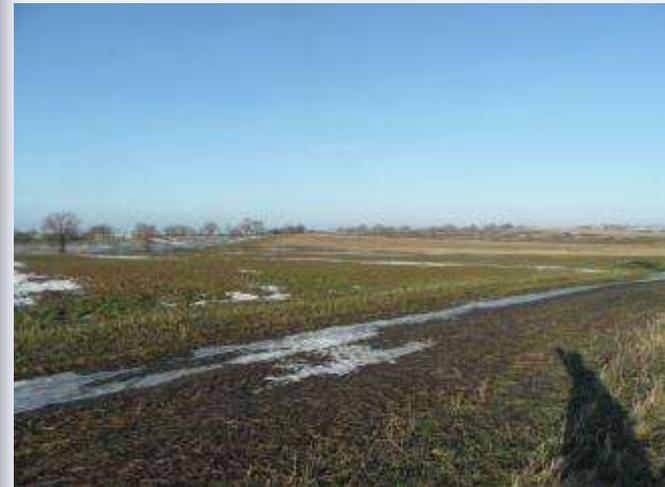
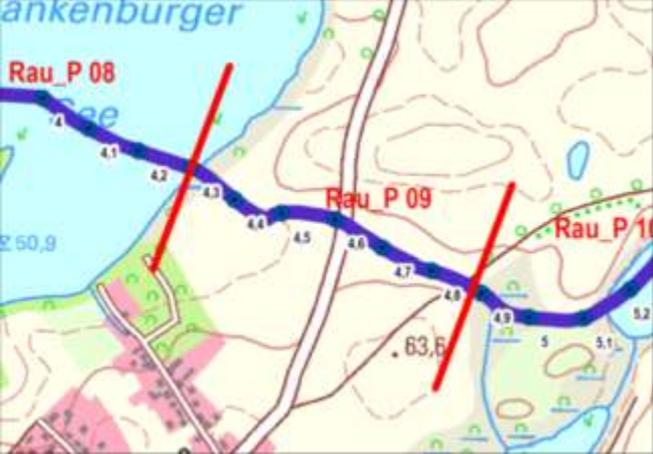
### Rauegraben – Rau\_P 09 4+300 bis 4+890

- Gewässerabschnitt vollständig verrohrt

Beschreibung Maßnahmen	Umsetzungs- priorität
Verrohrungen öffnen	!!

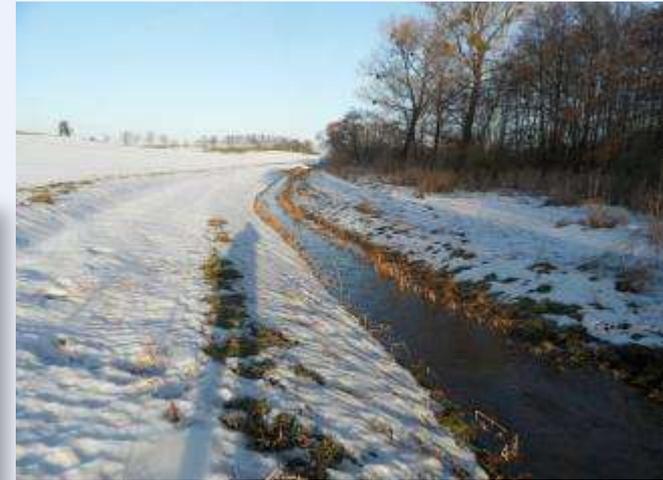
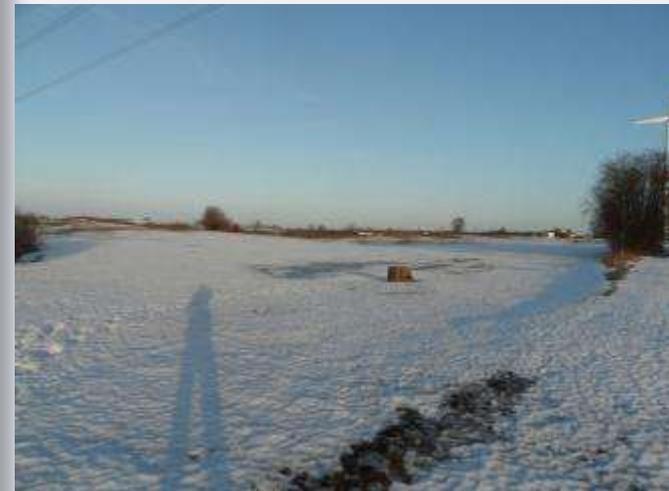
### Rauegraben – Rau\_P 11 5+520 bis 6+750

- Durchgängigkeit durch Verrohrungen unterbrochen
- eingetieftes Trapezprofil
- fehlende Beschattung

Beschreibung Maßnahmen	Umsetzungs-priorität
Entwicklung Ufergehölze	!!!
Sohlanhebung	!!
Verrohrungen öffnen	!!

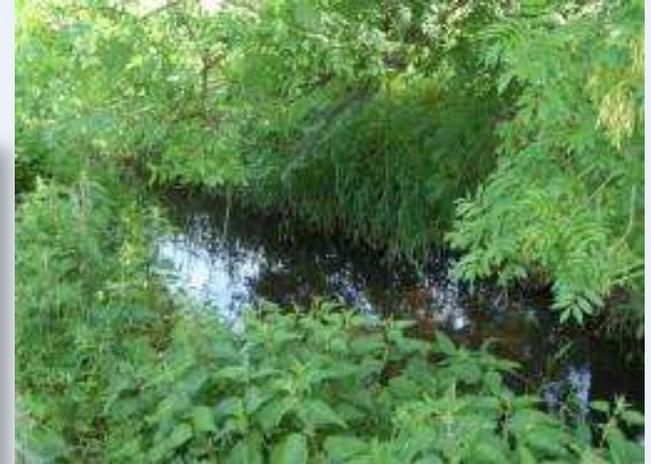
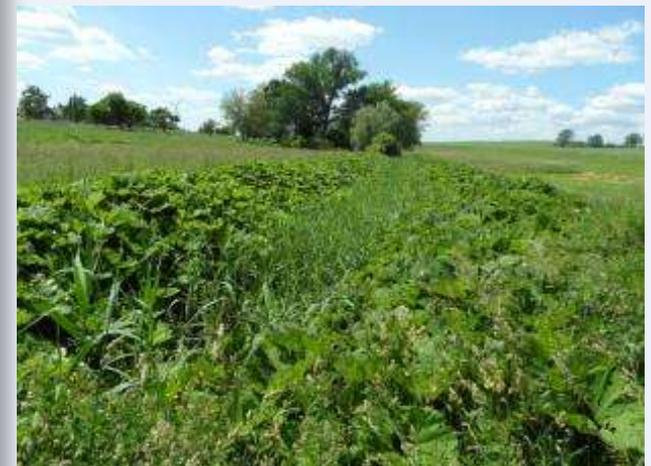
### Rauegraben – Rau\_P 14 8+080 bis 8+500

- Unterbrechung der Durchgängigkeit durch verrohrten Durchlass
- eingetiefter und begradigter Gewässerlauf
- fehlende Beschattung

Beschreibung Maßnahmen	Umsetzungs- priorität
Strukturanreicherung der Sohle	!!!
Strukturanreicherung der Ufer	!!!
Entwicklung Ufergehölze	!!!
Sohlanhebung	!!

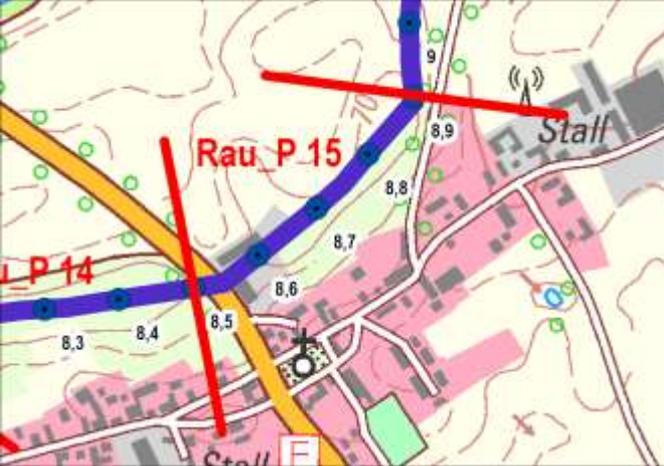
### Rauegraben – Rau\_P 15 8+500 bis 8+900

- keine Durchgängigkeit aufgrund der Verrohrung
- sehr tiefes Querprofil
- begradigter Gewässerlauf
- Strukturarmut Sohle und Ufer

Beschreibung Maßnahmen	Umsetzungs- priorität
Entwicklung Ufergehölze	!!!
Verrohrungen öffnen	!
