# GEK UCKER 1

## Maßnahmenplanung

# GEK-GEBIET SÜD

## Kleine Ucker – nördlicher Teil

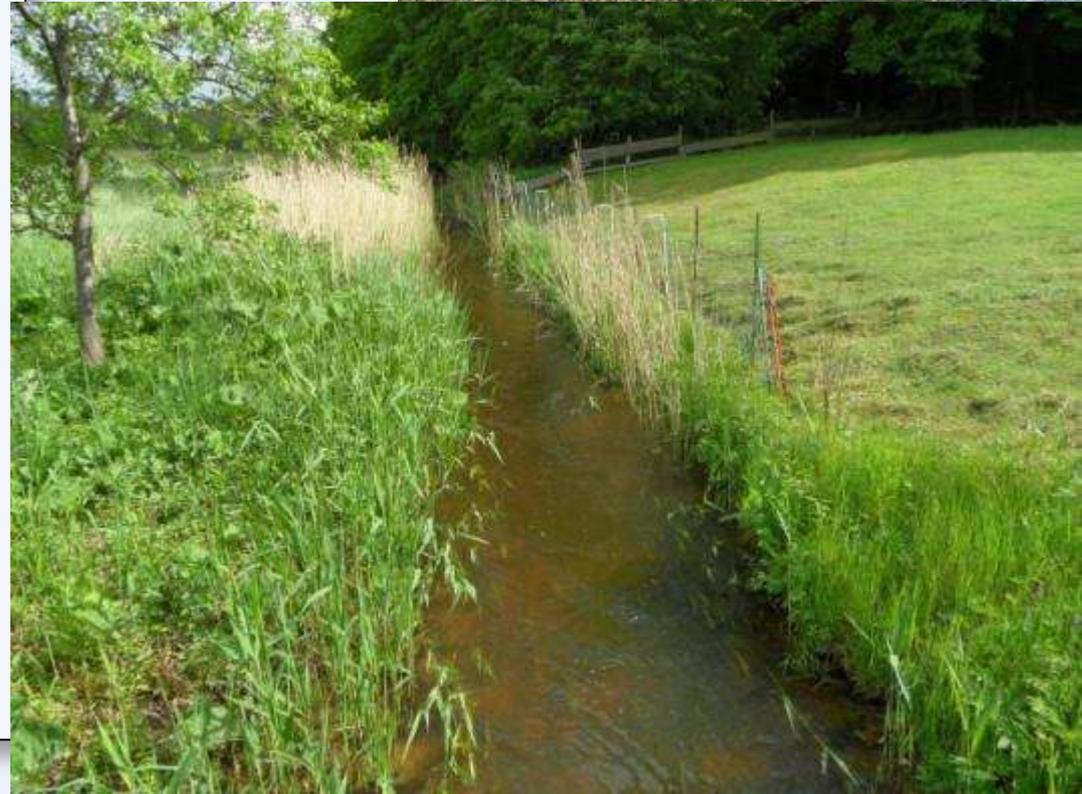
### Kleine Ucker – 82+300 bis 82+700

Gesamt: 3  
Sohle: 3  
Ufer: 3  
Land: 3

- begradigt, ausgebautes Trapezprofil
- intensive Gewässerunterhaltung
- wenig Sohlenstrukturen
- beeinträchtigte Durchgängigkeit durch die Schwelle am Staubauwerk Schifferhof

beeinträchtigt

Mündung in den Oberuckersee

Beschreibung Maßnahmen	Umsetzungs-priorität
Strukturanreicherung der Sohle	!!
Strukturanreicherung der Ufer	!!
Entwicklung Ufergehölze	!!!
Sohlanhebung	!
Durchgängigkeit an Stauen herstellen	!!!
Verlegung ins Gewässerumfeld und Verlegung der Mündung	!

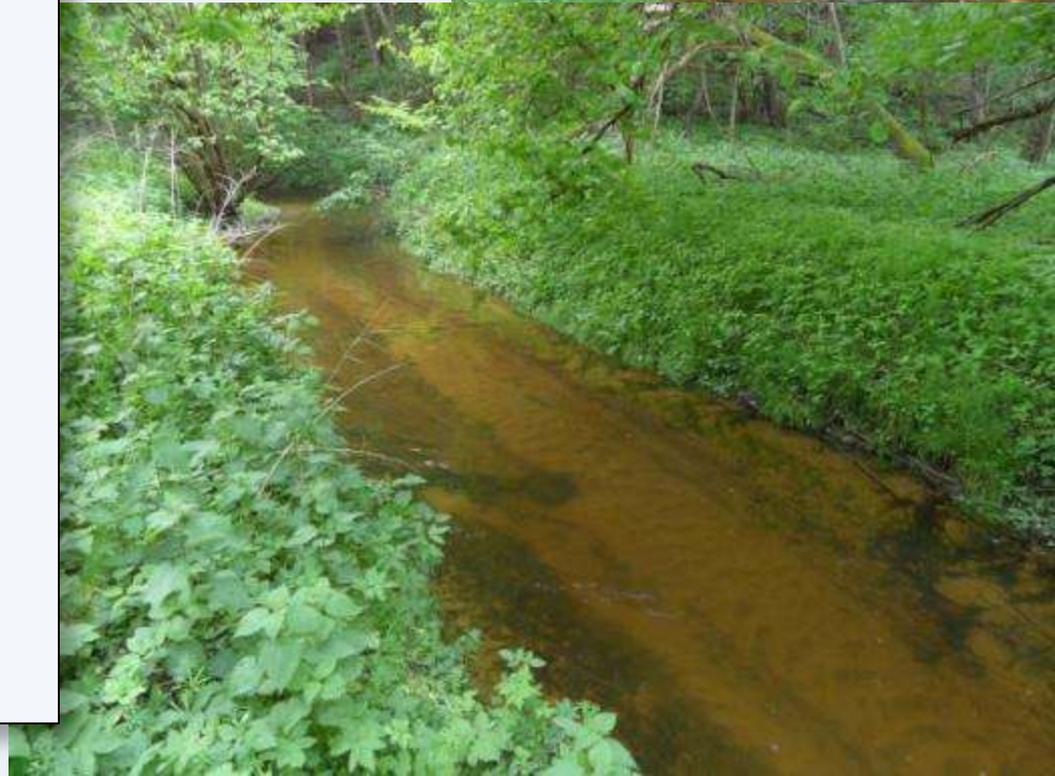
### Kleine Ucker – 82+700 bis 83+410

Gesamt: 3

Sohle: 4

Ufer: 3

Land: 2

- stark eingeschränkte Durchgängigkeit am Durchlass unter der L241, fehlende Otterberme
- durch Gewässerunterhaltung reduzierte Sohlen- und Uferstrukturen
- ausgebautes Trapezprofil

eingeschränkt

Beschreibung Maßnahmen	Umsetzungs-priorität
Strukturanreicherung der Sohle	!!
Strukturanreicherung der Ufer	!!
Sohlanhebung	!!
Umbau verrohrter Durchlässe	!!!
Reduzierung der Gewässerunterhaltung	!!!

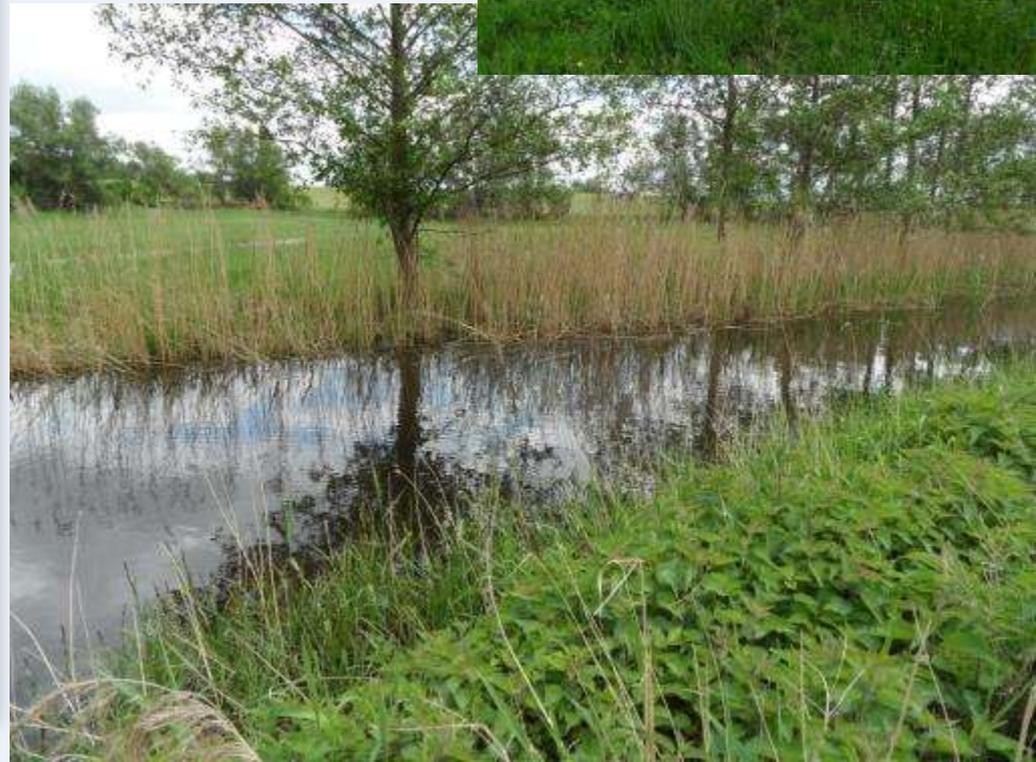
### Kleine Ucker – 83+410 bis 84+410

Gesamt: 4  
Sohle: 6  
Ufer: 4  
Land: 3

- mehrfache Unterbrechung der Durchgängigkeit
- begradigtes und trapezförmig ausgebautes Gewässerprofil
- teilweise sehr tief eingeschnittenes Profil zur Entwässerung der umliegenden Grünlandniederung
- wenig Sohlen- und Uferstrukturen

mehrfach unterbrochen (Stauanlage, Verrohrungen)

Beschreibung Maßnahmen	Umsetzungs-priorität
Strukturanreicherung der Sohle	!!!
Strukturanreicherung der Ufer	!!!
Entwicklung Ufergehölze	!!!
Sohlanhebung	!!
Verrohrungen öffnen	!!!
Umbau verrohrter Durchlässe	!
Durchgängigkeit an Stauen herstellen	!!!
Fließwegverlängerung	!

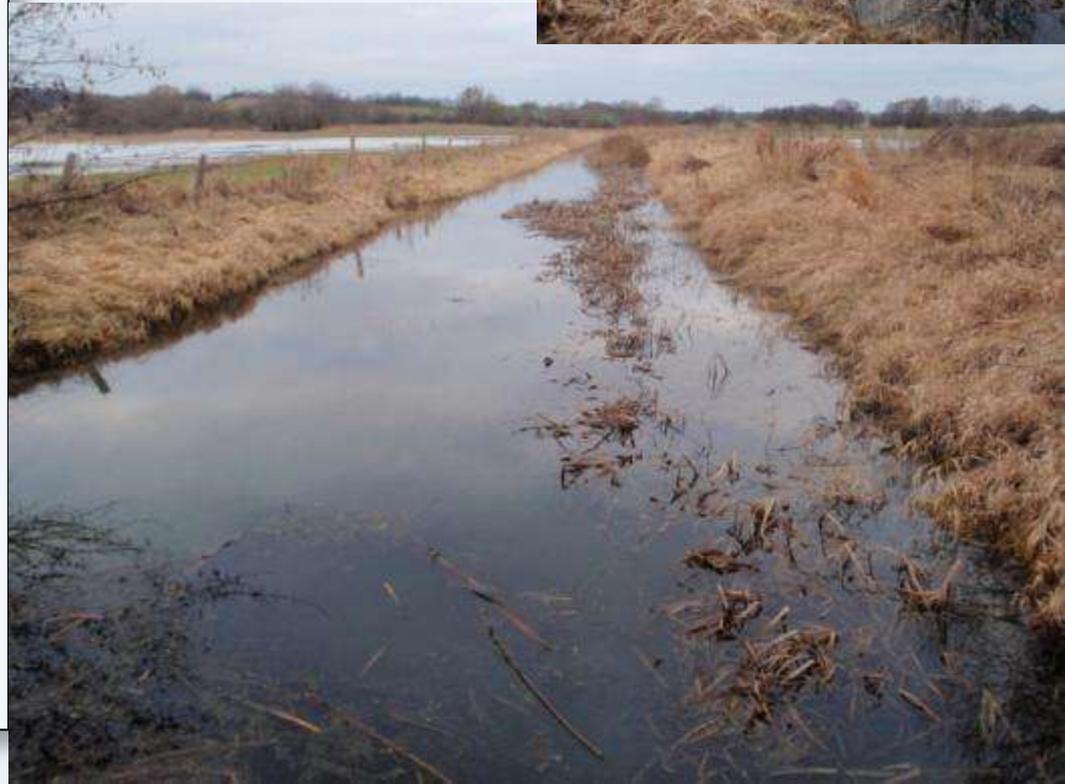
### Kleine Ucker – 85+580 bis 86+180

Gesamt: 5  
Sohle: 6  
Ufer: 4  
Land: 3

- Verrohrungen
- stark begradigtes und tief eingeschnittenes Profil
- Verlust des Fließgewässercharakters vor Stauanlage
- eintönige Sohlen- und Uferstrukturen
- keine Gehölzstrukturen

unterbrochen

Beschreibung Maßnahmen	Umsetzungs-priorität
Strukturanreicherung der Sohle	!!!
Strukturanreicherung der Ufer	!!!
Entwicklung Ufergehölze	!!!
Sohlanhebung	!!!
Verrohrungen öffnen	!!!
Durchgängigkeit an Stauen herstellen	!!!
Fließwegverlängerung	!
Moorrevitalisierung	!

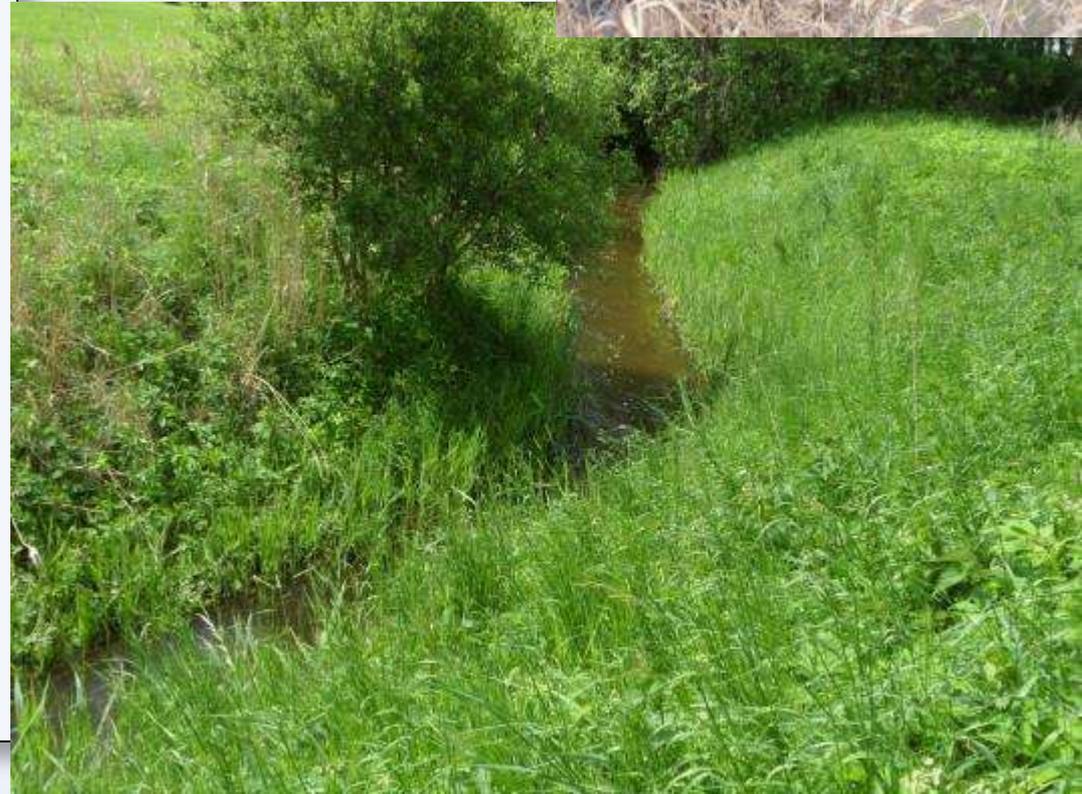
Kleine Ucker – 86+180 bis 86+600

- leicht eingeschränkte Durchgängigkeit an Sohlenrampe
- stark nährstoffbelastete Zuflüsse aus Höhe Groß Fredenwalde
- teilw. stark eingetieftes Profil

Beschreibung Maßnahmen	Umsetzungs-priorität
Strukturanreicherung der Sohle	!!
Strukturanreicherung der Ufer	!!
Sohlanhebung	!!!
Optimierung Durchgängigkeit	!
Senkung von Nährstoffeinträgen aus Nebengewässern	!!

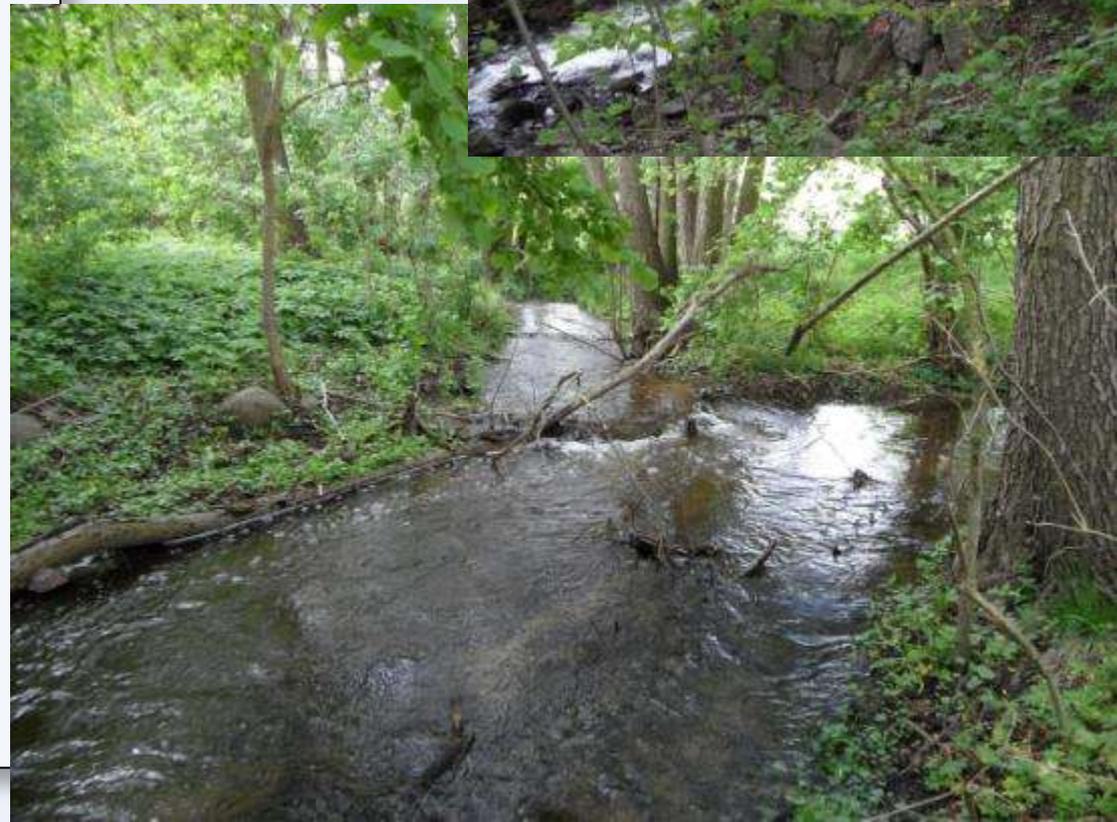
### Kleine Ucker – 86+600 bis 88+220

- unterbrochene Durchgängigkeit an der Hessenhagener Mühle
- teilweise lückiger Randstreifen

Beschreibung Maßnahmen	Umsetzungs-priorität
Gewässerrandstreifen ergänzen	!!
Senkung von Nährstoffeinträgen aus Nebengewässern	!!!

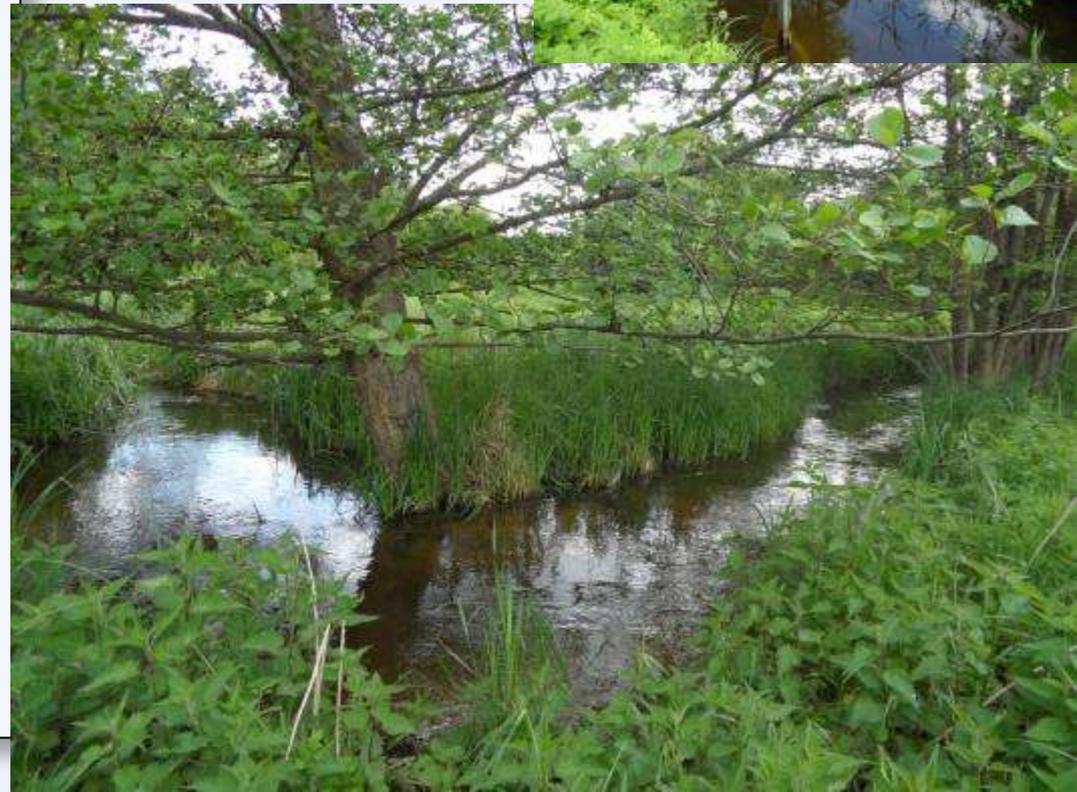
Kleine Ucker – 88+220 bis 89+230

- unterbrochene Durchgängigkeit am Stau Behrendsee
- begradigter Gewässerabschnitt unterhalb der Stauanlage

Beschreibung Maßnahmen	Umsetzungs-priorität
Optimierung Durchgängigkeit	!

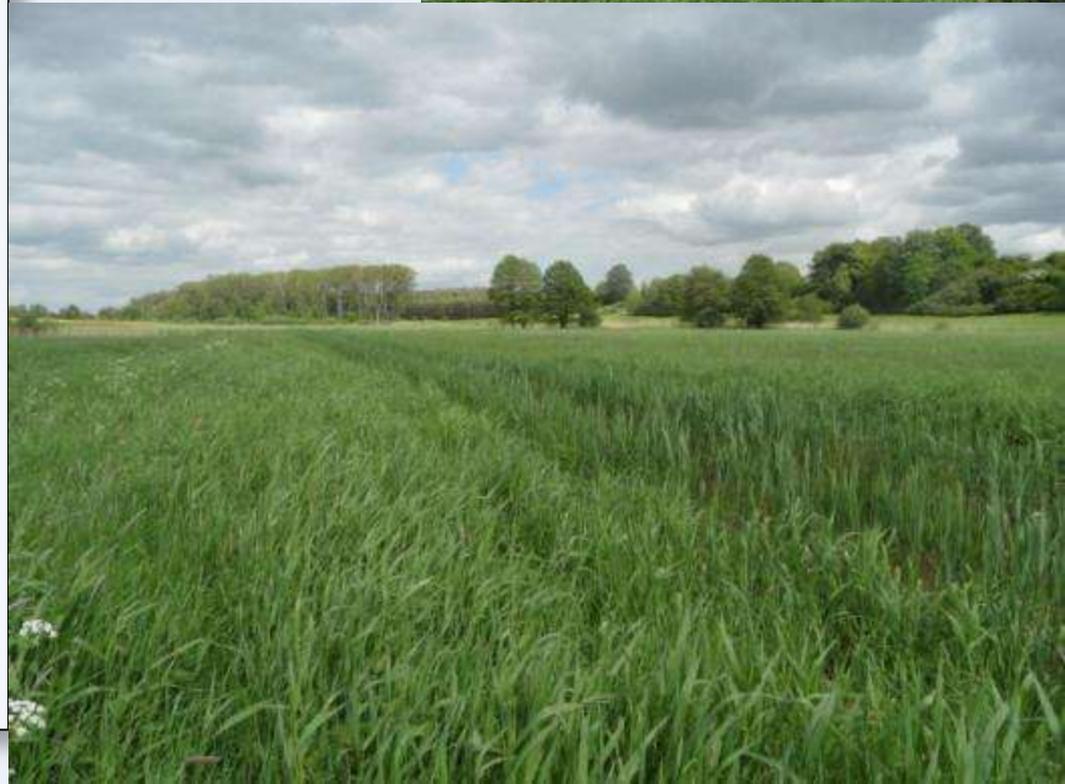
### Kleine Ucker – 89+230 bis 90+650

- eingeschränkte Durchgängigkeit am Durchlass Station 90+070
- begradigter Gewässerverlauf
- fehlende Beschattung fast im gesamten Planungsabschnitt
- fehlende Sohlen- und Uferstrukturen

Beschreibung Maßnahmen	Umsetzungs-priorität
Strukturanreicherung der Sohle	!!
Entwicklung Ufergehölze	!!!
Umbau verrohrter Durchlässe	!!
Moorrevitalisierung	!!!

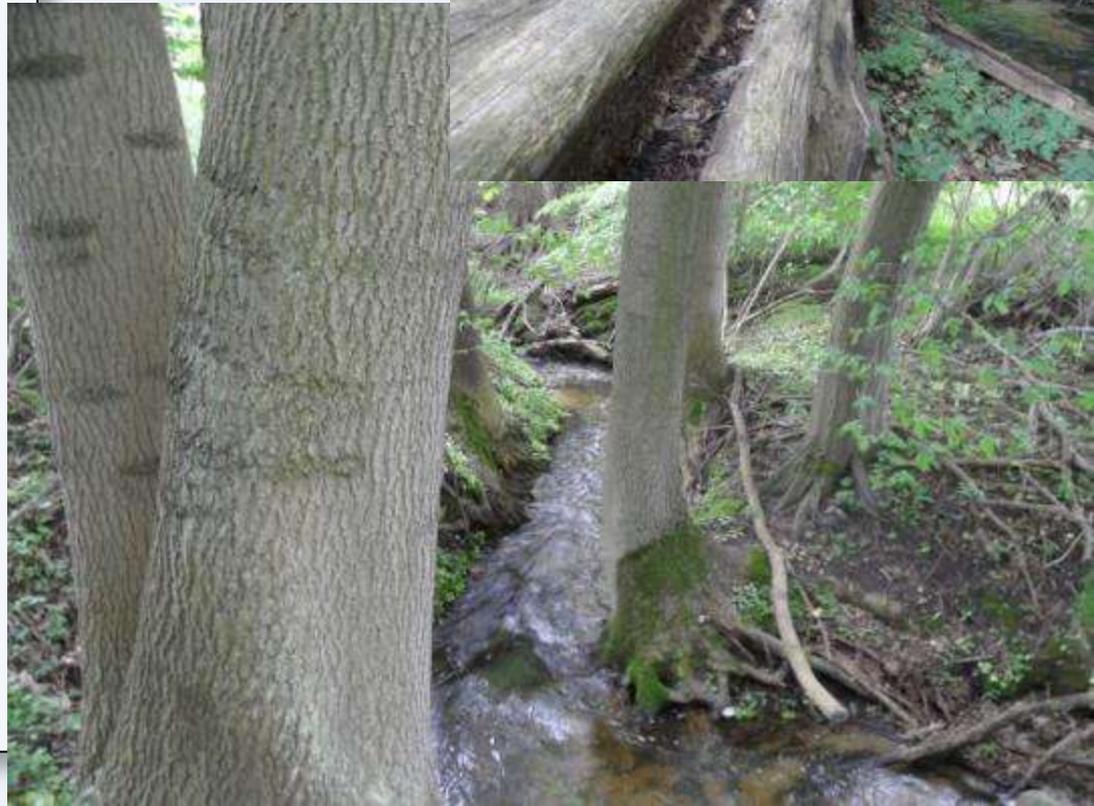
### Kleine Ucker – 90+650 bis 91+550

starke Gewässereintiefung  
ggf. Eintragspfade aus den  
umgebenden Wirtschaftsflächen

Beschreibung Maßnahmen	Umsetzungs-priorität
Sohlanhebung	!!
Senkung Oberflächeneinträge	!

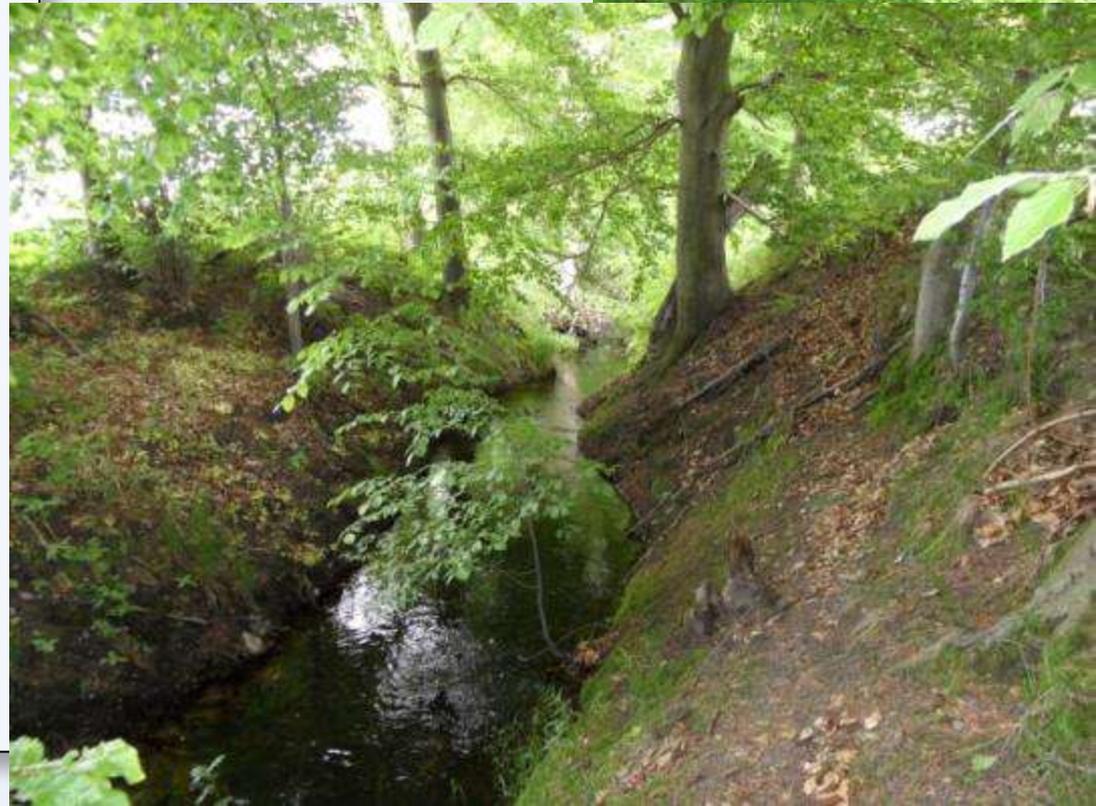
Kleine Ucker – 92+310 bis 93+200

- Entwässerung eines Erlenbruchwaldes

Beschreibung Maßnahmen	Umsetzungs-priorität
Sohlanhebung	!!
Umbau verrohrter Durchlässe	!!

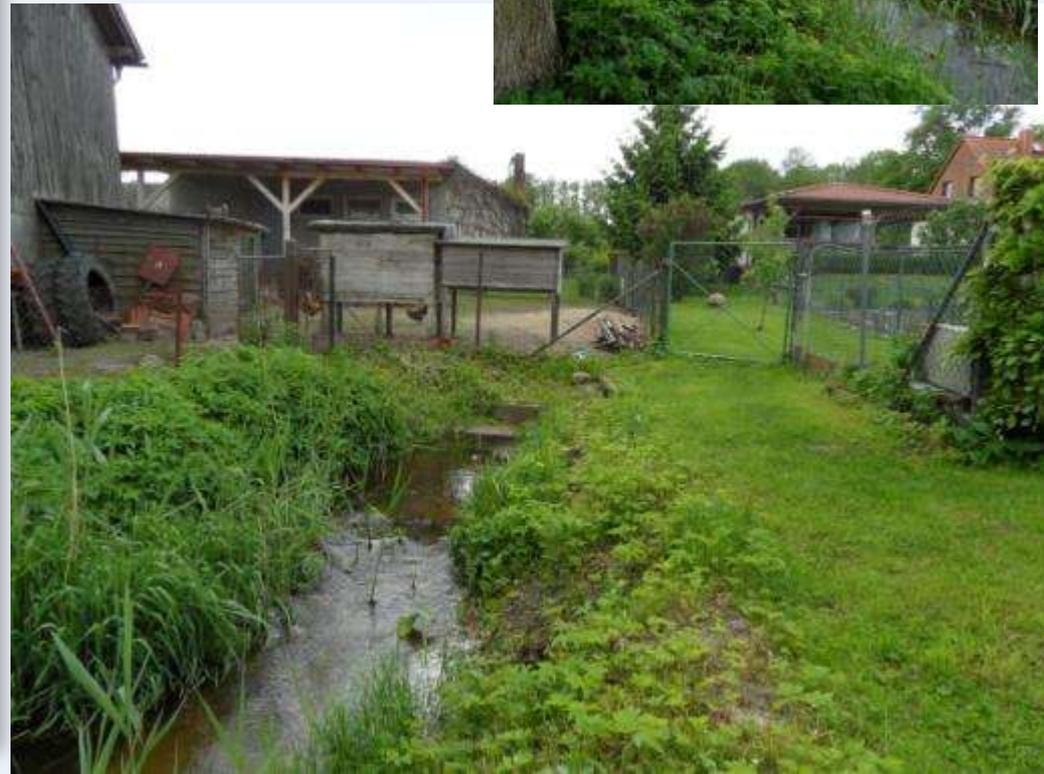
Kleine Ucker – 92+200 bis 93+510

- Gewässerverrohrung
- begradigtes und in Bezug auf Mittelwasser überdimensioniertes Trapezprofil
- Gewässerrandstreifen nur eingeschränkt vorhanden
- fehlende Sohlen- und geringe Uferstrukturen, fehlendes Totholz

Beschreibung Maßnahmen	Umsetzungs-priorität
Strukturanreicherung der Sohle	!
Strukturanreicherung der Ufer	!
Entwicklung Ufergehölze	!!

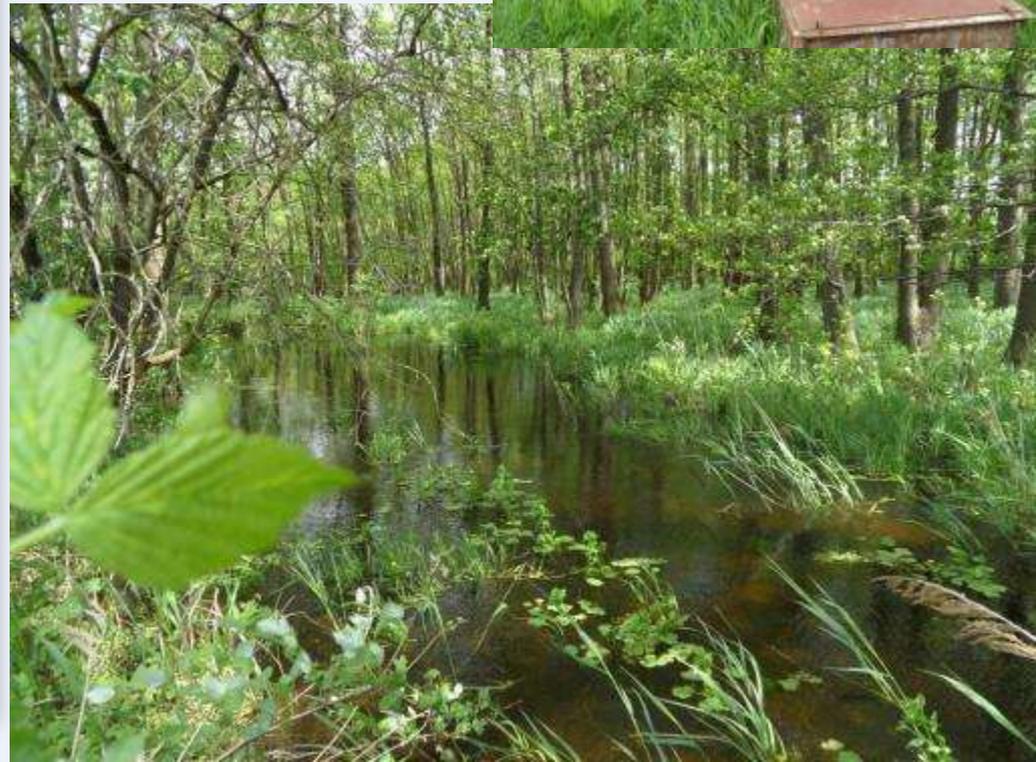
### Kleine Ucker – 94+360 bis 94+890

- fehlende Durchgängigkeit an der Stauanlage
- begradigter Gewässerverlauf

Beschreibung Maßnahmen	Umsetzungs-priorität
Stau in feste Schwelle umbauen	!!

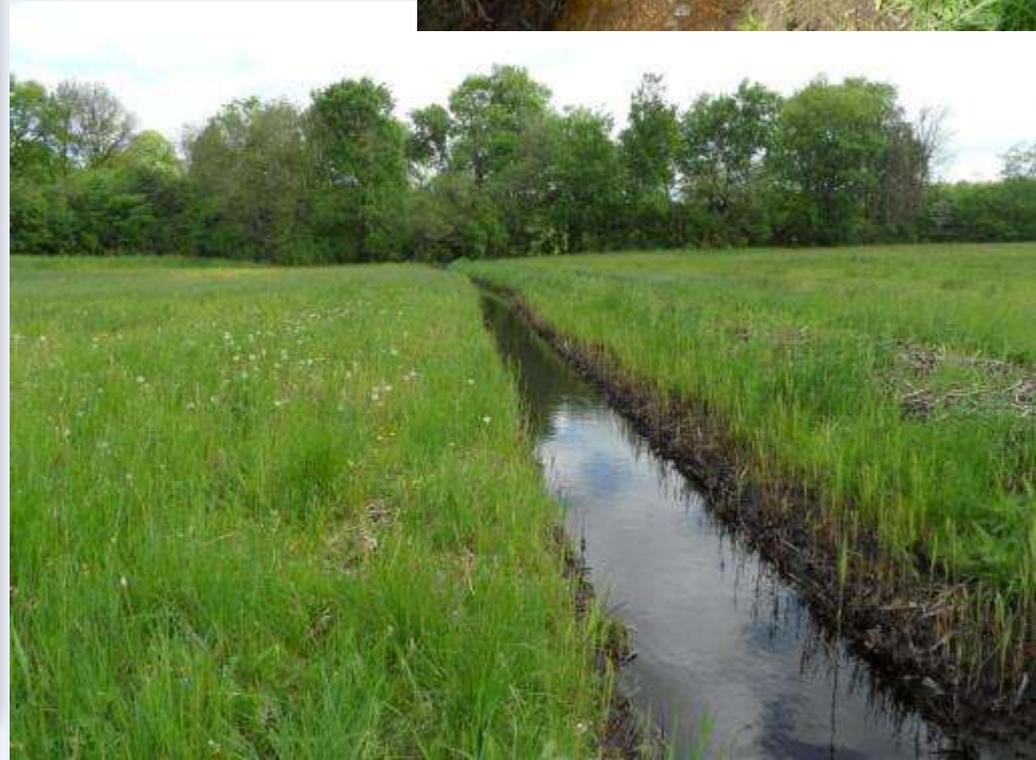
### Kleine Ucker – 97+130 bis 97+870

- begradigtes, ausgebautes Gewässerprofil
- intensive Gewässerunterhaltung, streckenweise Bildung einer Verwallung
- Degradation von Moorböden
- fehlende Ufer- und Sohlenstrukturen

Beschreibung Maßnahmen	Umsetzungs-priorität
Entwicklung Ufergehölze	
Sohlanhebung	
Moorrevitalisierung

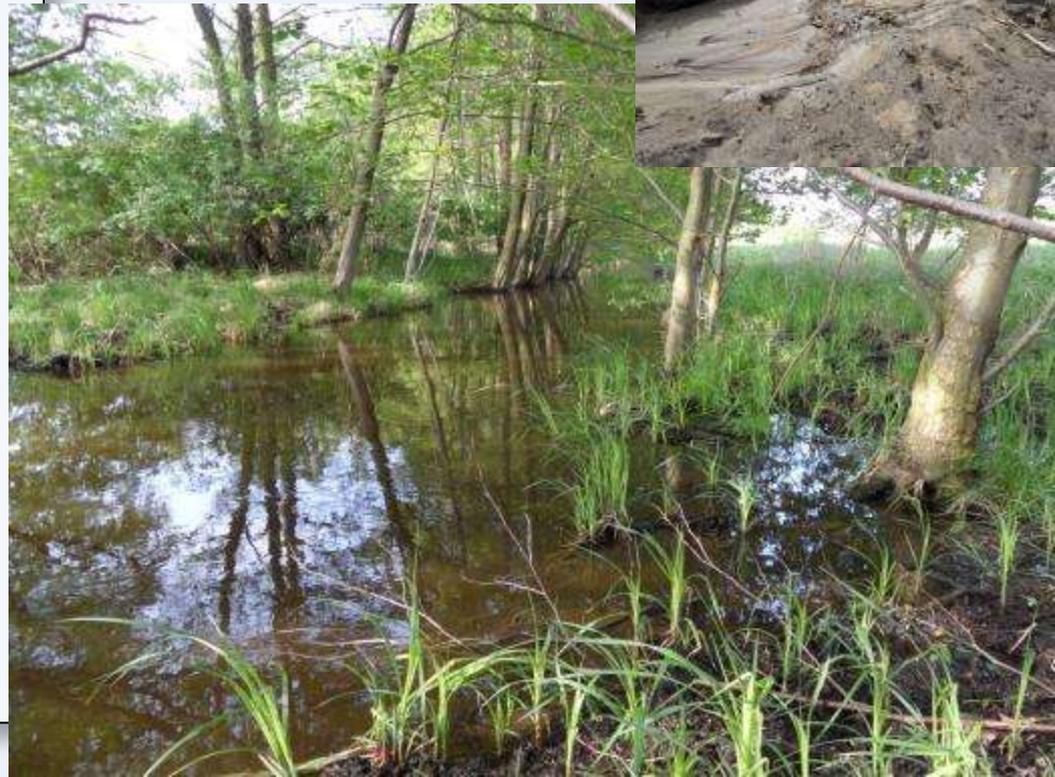
### Stierngraben 0+000 bis 0+990

- Uferverwallungen
- Gewässer teilw. eingetieft und begradigt
- geringe Strömungs- und Tiefenvarianz
- Einträge aus Ackerflächen
- kein durchgehender Gehölzgürtel

Beschreibung Maßnahmen	Umsetzungs-priorität
Strukturanreicherung der Sohle	!!!
Strukturanreicherung der Ufer	!!
Senkung Oberflächeneinträge	!!!
Fließwegverlängerung	!

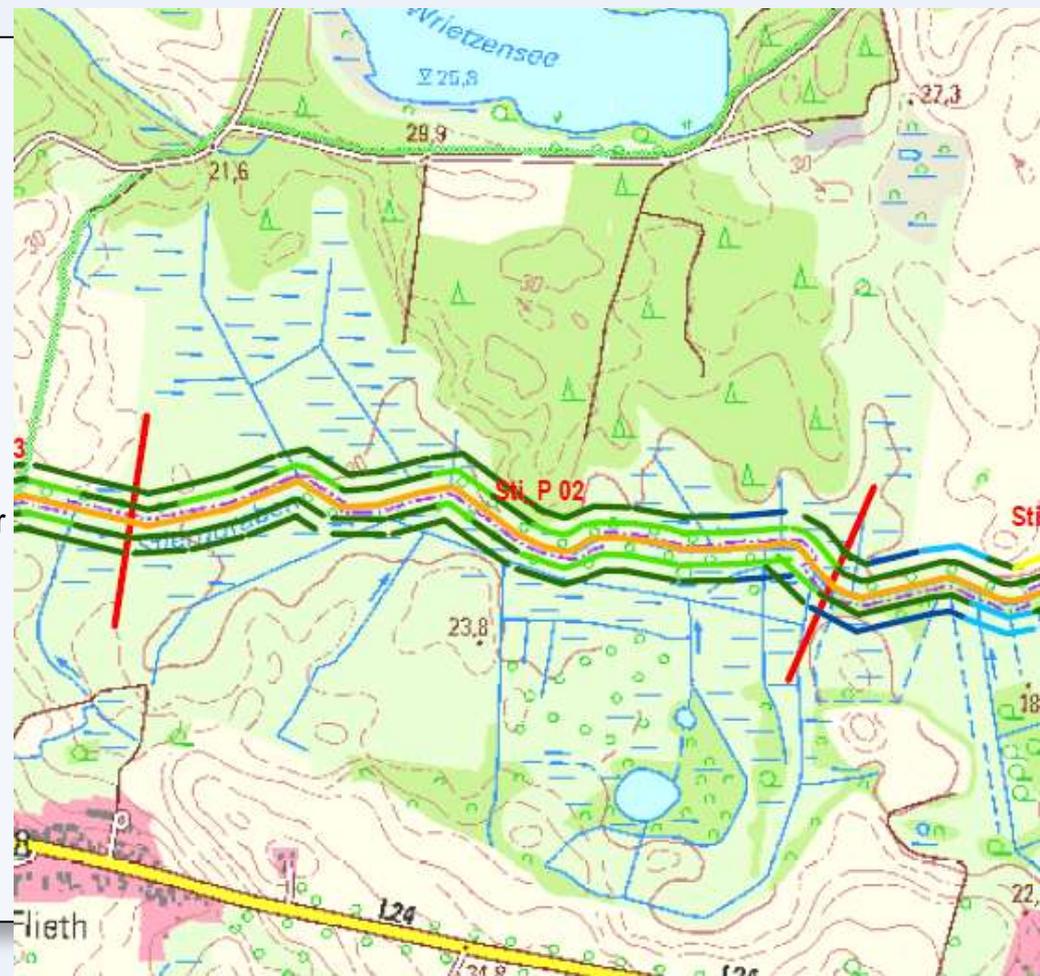
### Stierngraben 0+990 bis 2+400

- begradigter Verlauf mit mäßig tiefem bis tiefem Trapezprofil
- fehlende Sohlen- und Uferstrukturen
- äußerst geringer Totholzanteil im Gewässer
- fehlende Breiten- und Tiefenvarianz
- Moordegradation

Beschreibung Maßnahmen	Umsetzungs-priorität
Strukturanreicherung der Sohle	!!!
Strukturanreicherung der Ufer	!!!
Entwicklung Ufergehölze	!!!
Sohlanhebung	!!!
Fließwegverlängerung	!
Moorrevitalisierung	!!!

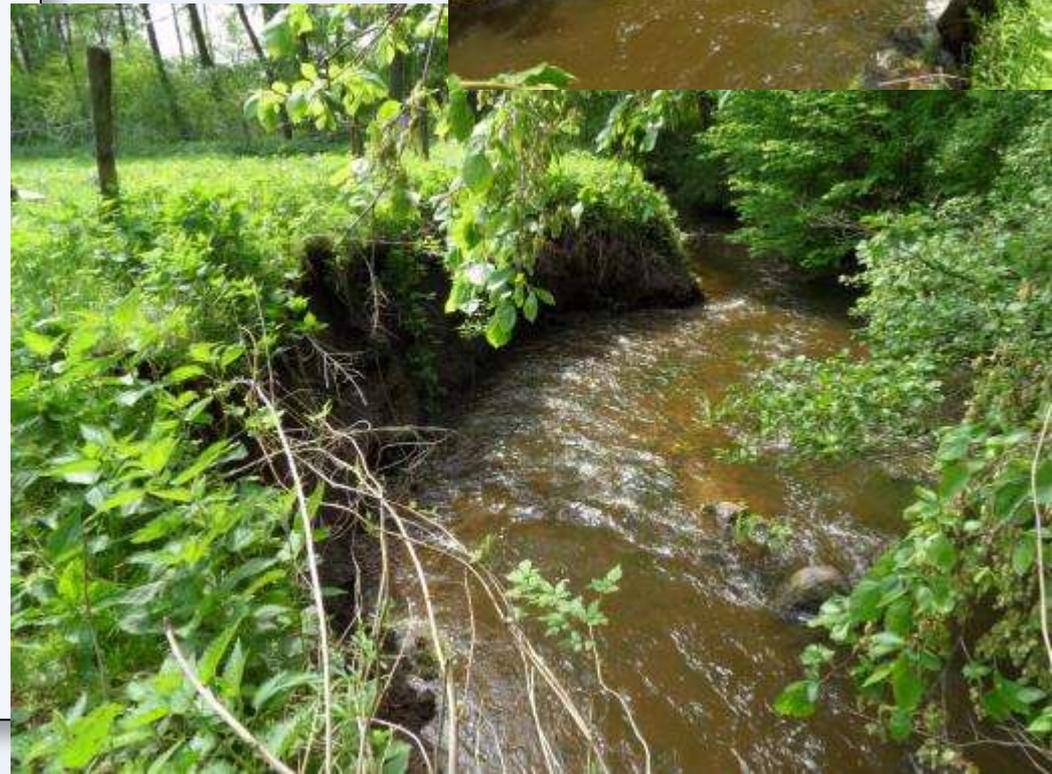
### Stierngraben 3+160 bis 3+520

- ggf. Neigung zu Tiefenerosion
- eingeschränkte Durchgängigkeit an der Fergitzer Mühle
- Brücke sanierungsbedürftig

Beschreibung Maßnahmen	Umsetzungs-priorität
Optimierung Durchgängigkeit	!!!
Sanierung Brücke Fergitzer Mühle	!!!
