Gewässerentwicklungskonzept für den Kremmener Rhin und den Rhin3

im Auftrag
des Landesamtes für Umwelt, Gesundheit und Verbraucherschutz

Öffentlichkeitsveranstaltung 18.09.2012 in Linum Kremmener Rhin Ergebnisse

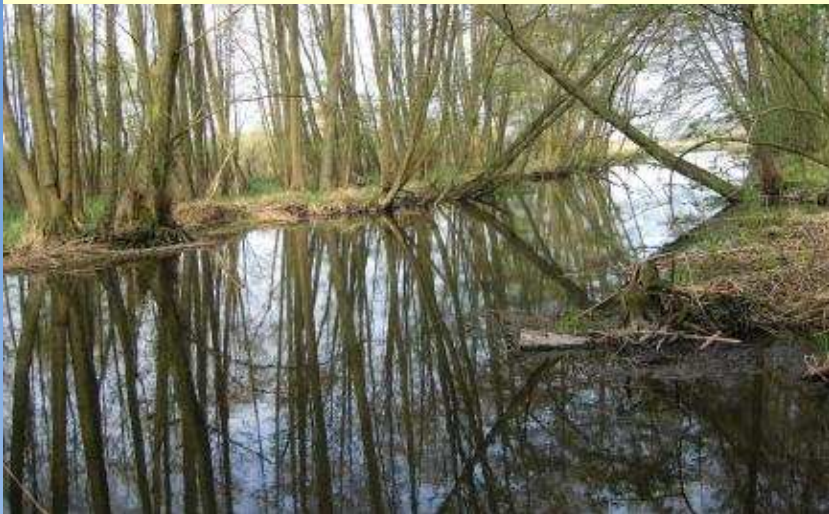
Königsgraben (P02), Unterlauf oberhalb Kremmener See: **Strukturgüteklasse 1**

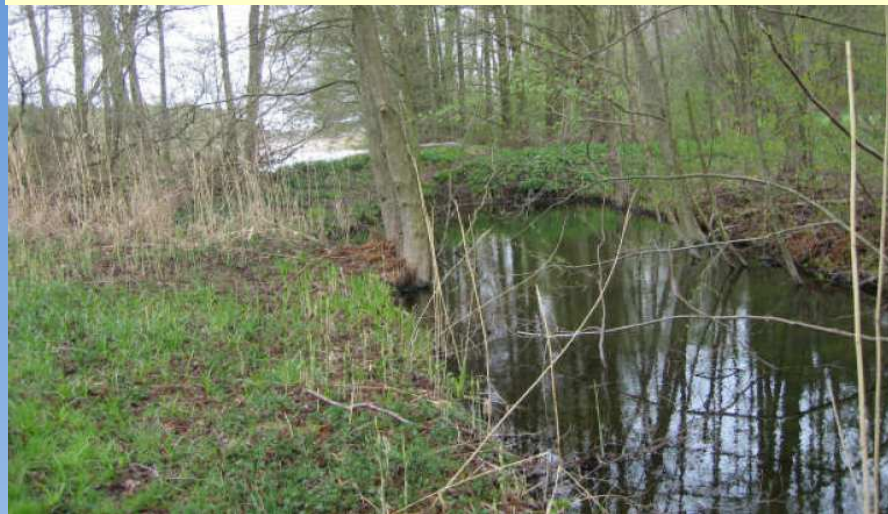
Königsgraben (P17), Unterhalb Werbellinsee: **Strukturgüteklasse 2**

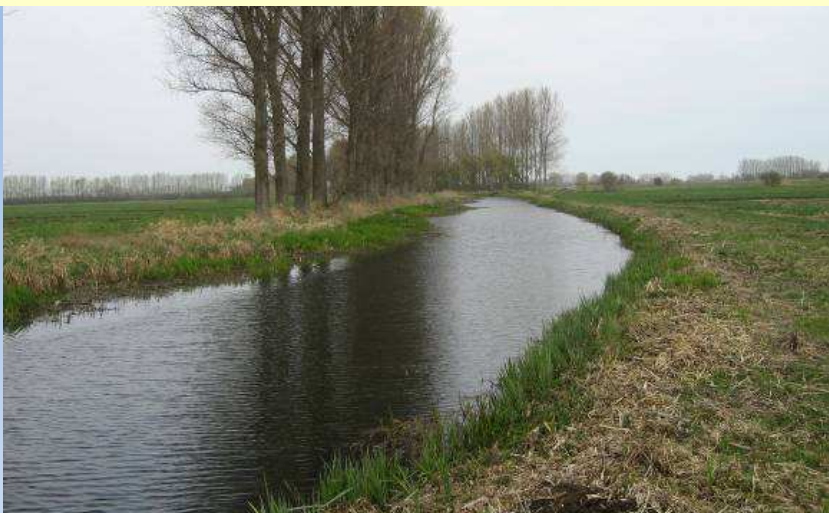
Königsgraben (P03), südwestlich Beetz: **Strukturgüteklasse 3**

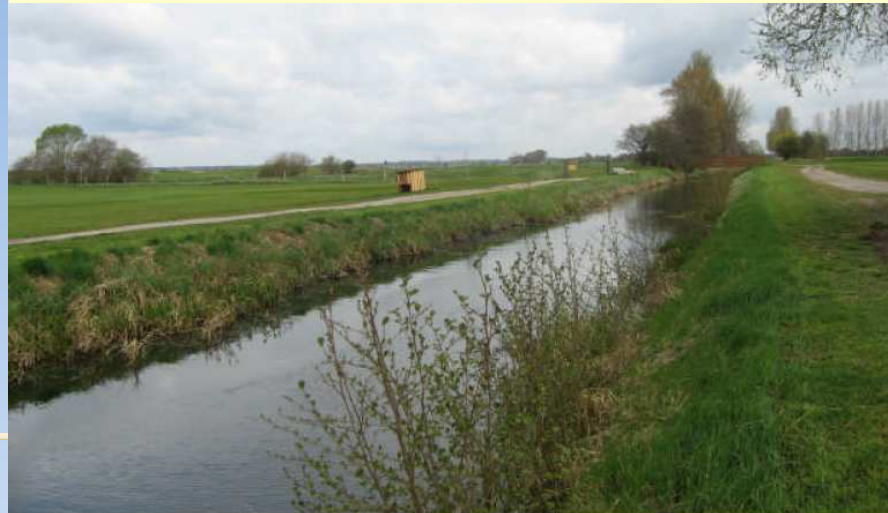
Königsgraben (P07), nordöstlich Wall: **Strukturgüteklasse 4**

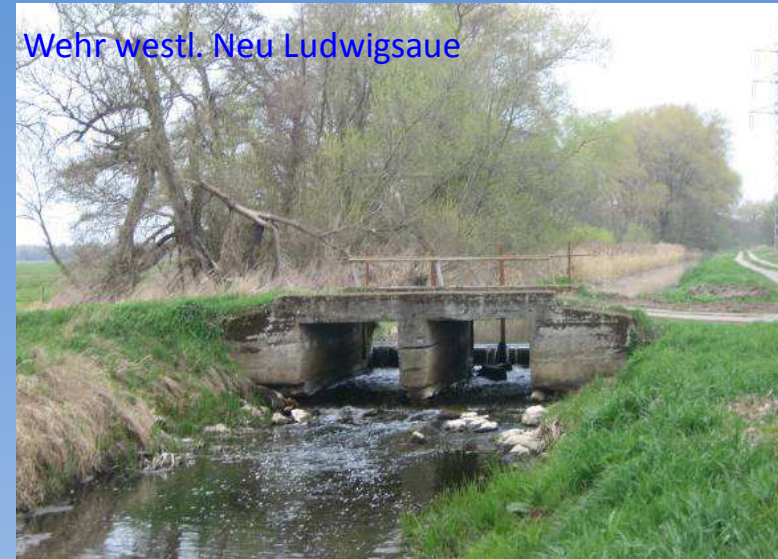
GEK-Gebiet: Rhi_Kremm_50	DE58846_488	Nr. der Maßnahme: M20 Priorität: 1 (unabdingbar)
	Königsgraben	
	Abschnitt-Nr.: DE58846_488_P08	
	Maßn_Stat.: 8+193	
Bezeichnung der Maßnahme	Stauanlage/Sohlabsturz durch besser passierbare Anlage ersetzen (z. B. ständig offene Wehrfelder)	Typ-ID 69_03
Entwicklungsziel/-strategie	Verbesserung der ökologischen Durchgängigkeit	
Beschreibung der Maßnahme und Maßnahmenteile	Wehranlage westl. Neu Ludwigsau (BW08) durchgängig machen bzw. durch durchgängiges Sohlenbauwerk ersetzen, z. B. Sohlengleite	
Restriktionen, Flächenbetroffenheit	<input type="checkbox"/> ja <input checked="" type="checkbox"/> nein welche: landwirtschaftliche Nutzflächen angrenzend	
Auswirkungen auf Hochwasserschutz	<input type="checkbox"/> ja <input checked="" type="checkbox"/> nein welche:	
Verträglichkeit mit Natura 2000	<input checked="" type="checkbox"/> ja <input type="checkbox"/> nein Protokoll: keine betroffenen Flächen

- Stauanlage durch besser passierbare Anlage ersetzen

- Verbesserung der ökologischen Durchgängigkeit

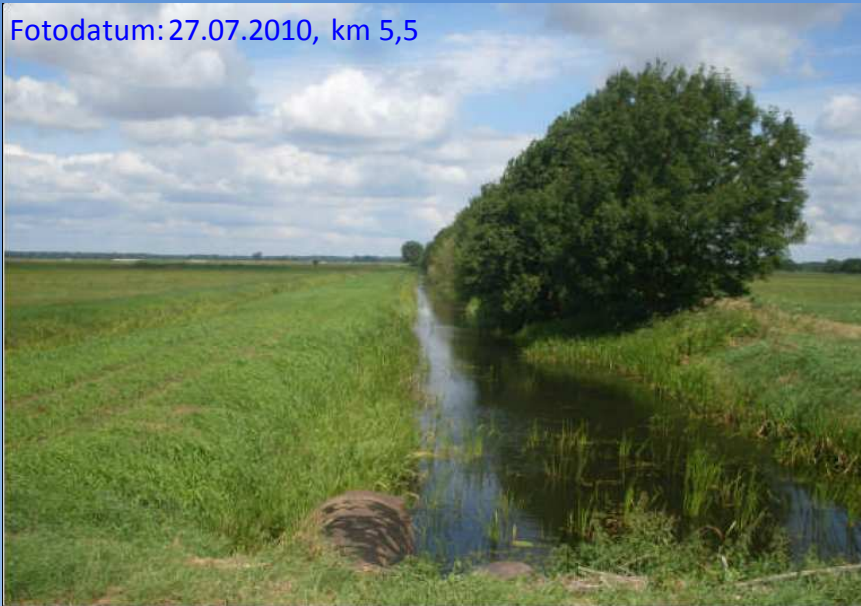
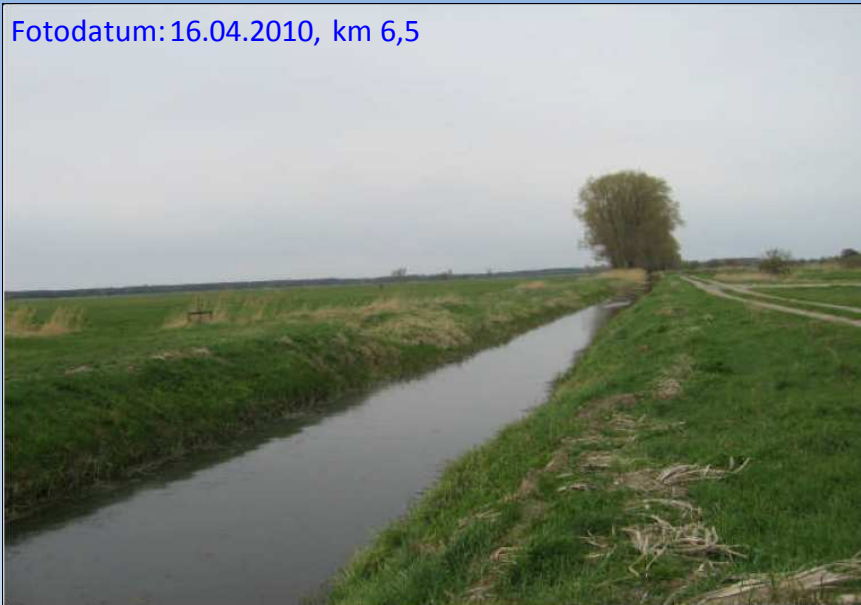
Fotodatum: 27.07.2010, km 5,5

Fotodatum: 16.04.2010, km 6,5

- Gewässerrandstreifen (beidseitig 15m) ausweisen,
- Einseitige Bepflanzung mit standorttypischen Gehölzen,
- Reduzierung der Gewässerunterhaltung

- Förderung Gewässerstruktur (Strukturgüteklasse um 1 bis 2 verbessern),
- Reduzierung von Stoffeinträgen aus angrenzenden Nutzungen
- Verbesserung des Abflussverhaltens

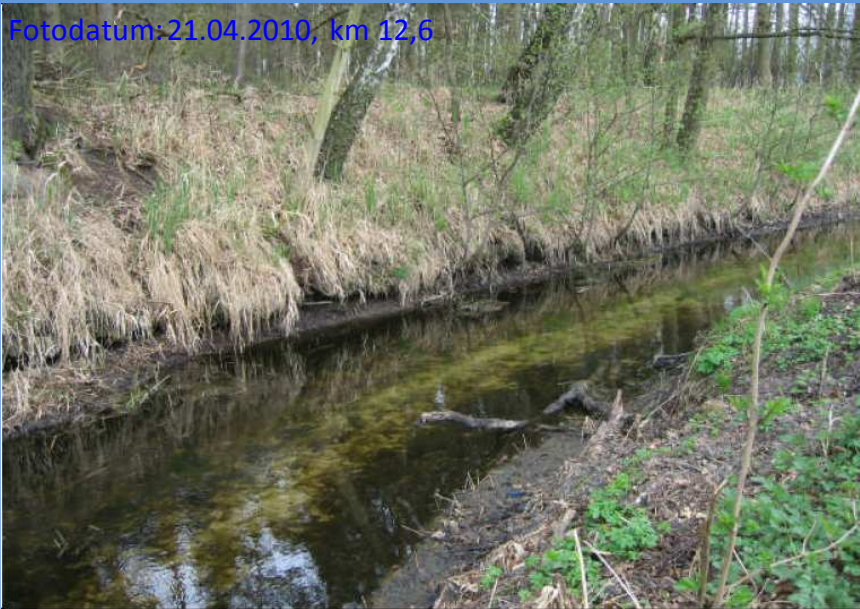
Fotodatum: 21.04.2010, km 12,6

Ansätze für einen größeren Strukturreichtum durch Gehölze im Uferbereich.

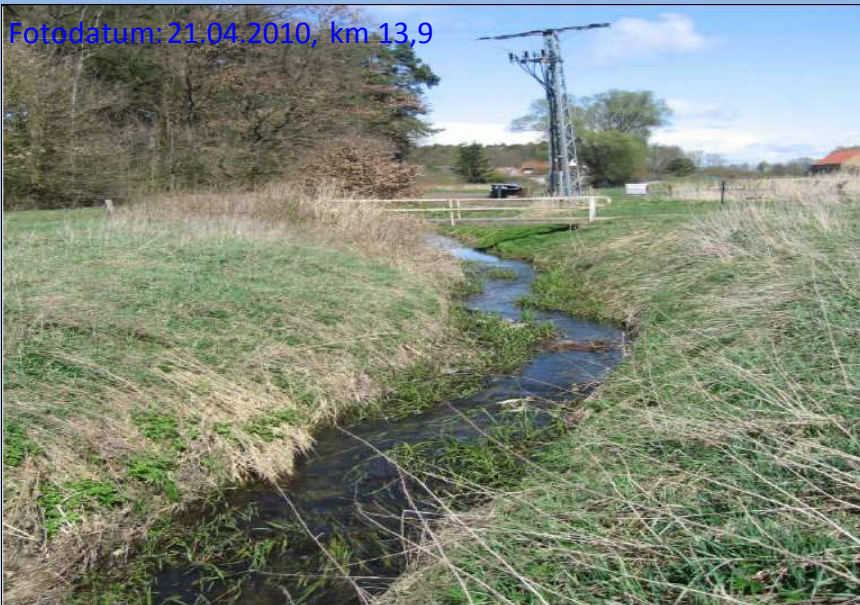
Fotodatum: 21.04.2010, km 13,9

Ansätze für einen größeren Strukturreichtum bei höherem Gefälle durch Einengung des Gewässerbettes nach Krautaufwuchs.
