Gewässerentwicklungskonzept (GEK)

Löcknitz

PAG-Sitzung zur Defizitanalyse

Arbeitsgemeinschaft Löcknitz

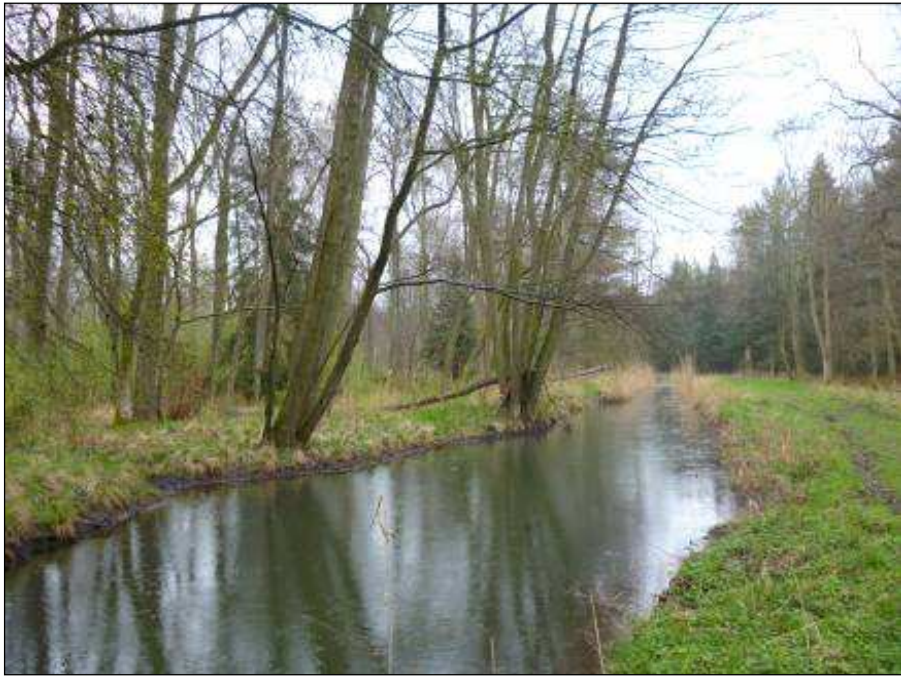
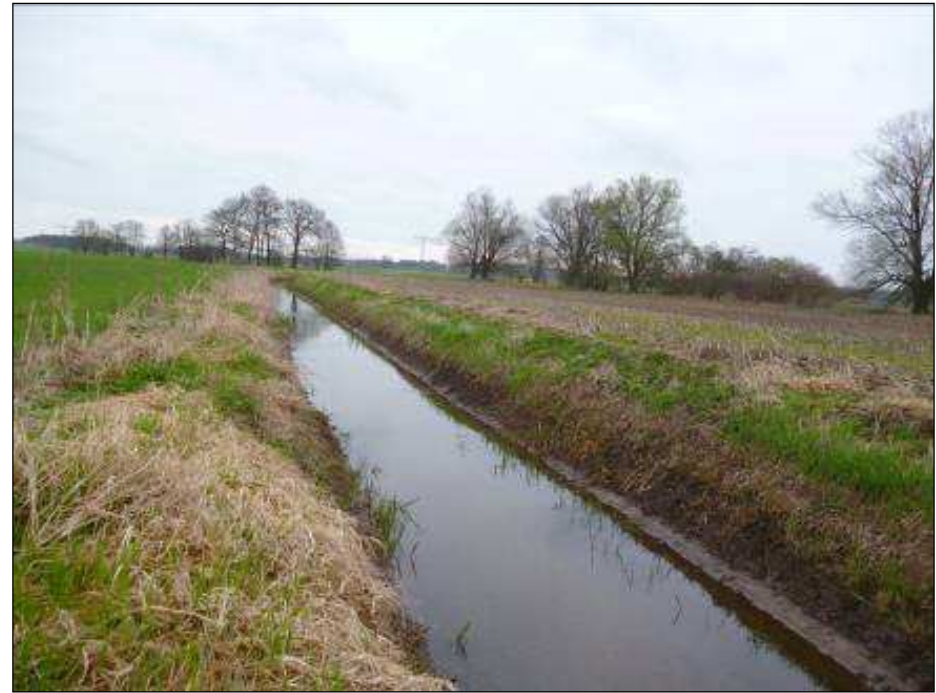
Abb.1: Bekgraben Planungsabschnitt P04 (links), Bekgraben Planungsabschnitt P05 (rechts)

Planungsabschnitt	Hydromorphologische Qualitätskomponente			Biologische QK					Chem-ph QK
	Morphologie	DGK	HZK	MAK/PHYTOB		MZB	Pp	Fi	
				TK MAK	TK DIA				
	einzelte Gehölze auf Mittelwasserniveau, links Unterhaltungsfahstreifen								
Defizit	-1	-1	-3	U	U	U	U	U	U
DE59324_539_P05 nördlich Bentwisch und Schilde Stat.: 8+970 bis 13+820	GK 4 Gerader Verlauf, Regelprofil zum Teil mit Fächinsicherung im Böschungsfuß, auf Abschnitten zerfallenes Regelprofil mit Böschungsabbrüchen, mäßig tief bis tief eingeschnitten, staureguliert, auf Abschnitten einseitige lückige Gehölzreihe (überwiegend Sträucher), Sandsohle, vereinzelt nicht dauerhafte Totholzstrukturen Umland Grünland und Acker, Flächennutzung bis an die Böschungsoberk.	eingeschränkt durchgängig 4 Stauanlagen, 3 Durchlässe ohne ausreichend Sohlsubstrat	5	U	U	U	U	U	U
Defizite	-2	-1	-3	U	U	U	U	U	U
DE59324_539_P06 Perleberger Stadforst Stat.: 13+820 bis 16+320	GK 2 Gestreckter bis gekrümmter Verlauf, natürliches Gewässerprofil, flach bis mäßig tief eingeschnitten, Totholzstrukturen vorhanden, gute Breiten- und Tiefenvarianz, langsam fließend, Sandsohle, Umland Laub- und Nadelwald, Gehölzbestand beidseitig	eingeschränkt durchgängig 5 Rohrdurchlässe ohne ausreichend Sohlsubstrat	5	U	U	U	U	U	U

Defizite	0	-1	-3	U	U	U	U	U	U
DE59324_539_P07 östlich von Sückow Stat.: 13+820 bis 16+320	GK 5 Der Gewässerabschnitt ist komplett verrohrt. Nutzung als Grünland und Photovoltaikanlage.	nein Verrohrung		U	U	U	U	U	U
	-3	-3		U	U	U	U	U	U
DE59324_539_P08 oberhalb Straßendurchlass L12 Stat.: 16+320 bis 19+532	GK 4 Gerader Verlauf, Regelprofil, mäßig tief bis tief eingeschnitten, langsam fließend, gehölzfreie Ufer, Sandsohle, keine Gewässerrandstreifen, Umlandnutzung Acker, etwas Grünland, Flächennutzung bis Böschungsoberkante	eingeschränkt durchgängig 2 Rohrdurchlässe ohne ausreichend Sohlsubstrat	5	U	U	U	U	U	U
	-2	-1	-3	U	U	U	U	U	U

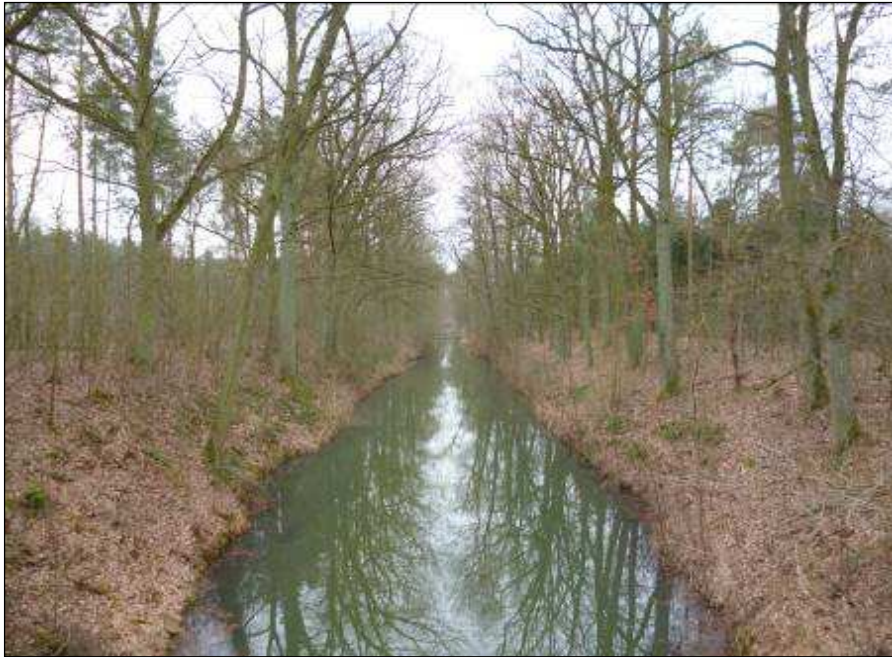
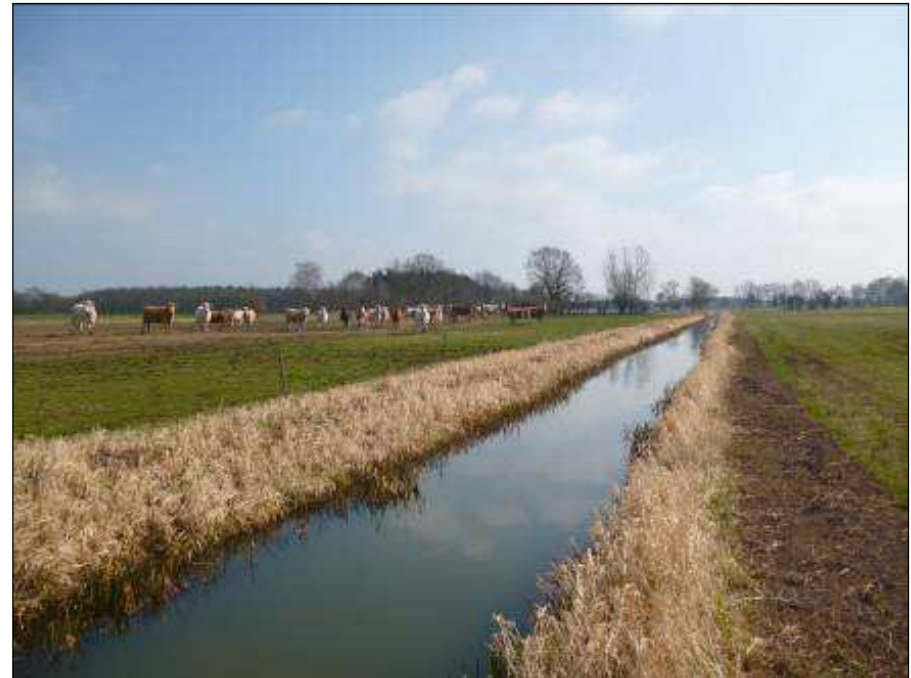
Abb.2: Cumloser Graben Planungsabschnitt P01 (links), Cumloser Graben Planungsabschnitt P02 (rechts)

Planungsabschnitt	Hydromorphologische Qualitätskomponente				Biologische QK				Chem-ph QK
	Morphologie	DGK	HZK	MAK/PHYTOB		MZB	Pp	Fi	
				TK MAK	TK DIA				
DE593266_1054_P01 Mündung bis Straßenbrücke B 195 zw. Cumlosen und Wentdorf Stat.: 0+000 bis 1+520	GK 4 Gestrecktes Regelprofil, sehr tief eingeschnitten, keine Eigendynamik; Breite bis ca. 15 m; Fließgeschwindigkeit im Längsverlauf gleichbleibend (kaum fließend), Rückstau vom Schmaldiemen; Uferbewuchs standorttypische Einzelgehölze und Gebüsch, Umland standortfremder Nadelwald und Bebauung mit Freiflächen in der Ortslage Cumlosen	eingeschränkt durchgängig 2 Doppelrohrdurchlässe ohne ausreichend Sohlsubstrat, schlechte Lichtverhältnisse	U	U	U	U	U	U	U
Defizit	-2	-1	U	U	U	U	U	U	U
DE593266_1054_P02 Ab Straßenbrücke B 195 zw. Cumlosen und Wentdorf bis RDL B 189 Stat.: 1+520 bis 6+890	GK 4 Gestreckter Verlauf, Regelprofil, flach bis mäßig tief eingeschnitten, langsam fließend, gehölzfreie Ufer, abschnittsweise Schlammsohle, sonst Sandsohle, keine Gewässerrandstreifen, Umlandnutzung Grünland und Acker, Flächennutzung bis Böschungsoberkante	eingeschränkt durchgängig Wehr an Station 5+317 sowie 3 Rohrdurchlässe ohne ausreichend Sohlsubstrat	U	U	U	U	U	U	U

Defizit	-2	-1	U	U	U	U	U	U	U
DE593266_1054_P03 ab RDL B 189 Stat.: 6+890 bis 9+183	GK 4 Gerader Verlauf, Regelprofil, mäßig bis tief eingeschnitten, langsam fließend, Sandsohle, gehölzfreie Ufer, Stadtlage Wittenberge, Umland Gärten und Bebauung	ja	U	U	U	U	U	U	U
Defizit	-2	0	U	U	U	U	U	U	U

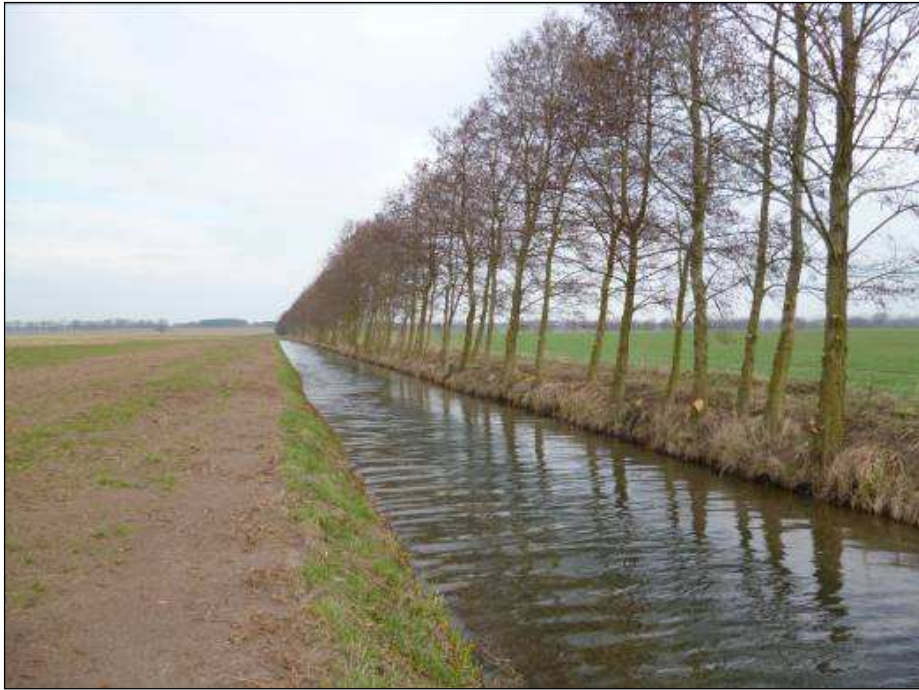
Abb.3: Dergenthiner Graben Planungsabschnitt P01

Planungsabschnitt	Hydromorphologische Qualitätskomponente			Biologische QK					Chem- ph QK
	Morphologie	DGK	HZK	MAK/ PHYTOB		MZB	Pp	Fi	
				TK MAK	TK DIA				
DE59324_1053_P01 Mündung in Bekgraben bis Ende Wasserkörper Stat.: 0+000 bis 4+689	GK 4 Gerader Verlauf, Regelprofil, mäßig tief eingeschnitten, langsam fließend, staureguliert, Sandsohle, keine Gewässerrandstreifen, im ersten Abschnitt einseitige Gehölzgalerie (Erlen) dann gehölzfrei, Umlandnutzung Grünland und Acker, Flächennutzung bis Böschungsoberkante	eingeschränkt durchgängig 5 Stauanlagen, 9 Rohrdurchlässe ohne ausreichend Sohlsubstrat	U	U	U	U	U	U	U
Defizit	-2	-1	U	U	U	U	U	U	U

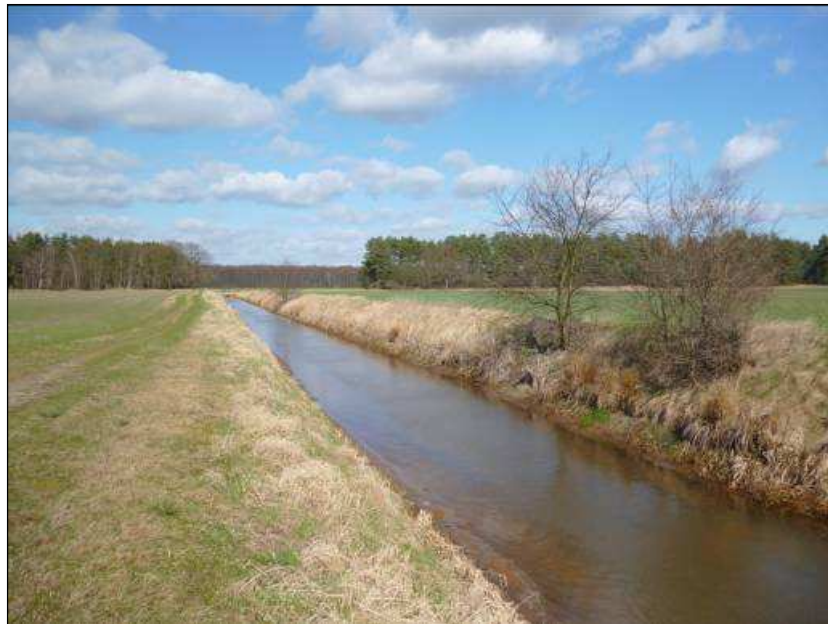
Abb.4: Düppgraben Planungsabschnitt P01

Planungsabschnitt	Hydromorphologische Qualitätskomponente			Biologische QK					Chem-ph QK
	Morphologie	DGK	HZK	MAK/PHYTOB		MZB	Pp	Fi	
				TK MAK	TK DIA				
DE593268_1055_P01 Mündung in Schmaldiemen bis Ende Wasserkörper Stat.: 0+000 bis 5+431	GK 4 Gerader Verlauf, Regelprofil, mäßig tief eingeschnitten, langsam fließend, auf Abschnitten einseitige Gehölzreihe, Sandsohle, keine Gewässerrandstreifen, Umlandnutzung Acker, Flächennutzung bis Böschungsoberkante	nein 3 Stauanlagen, 7 Durchlässe ohne ausreichend Sohlsubstrat	U	U	U	U	U	U	U
Defizit	-2	-3	-3	U	U	U	U	U	U

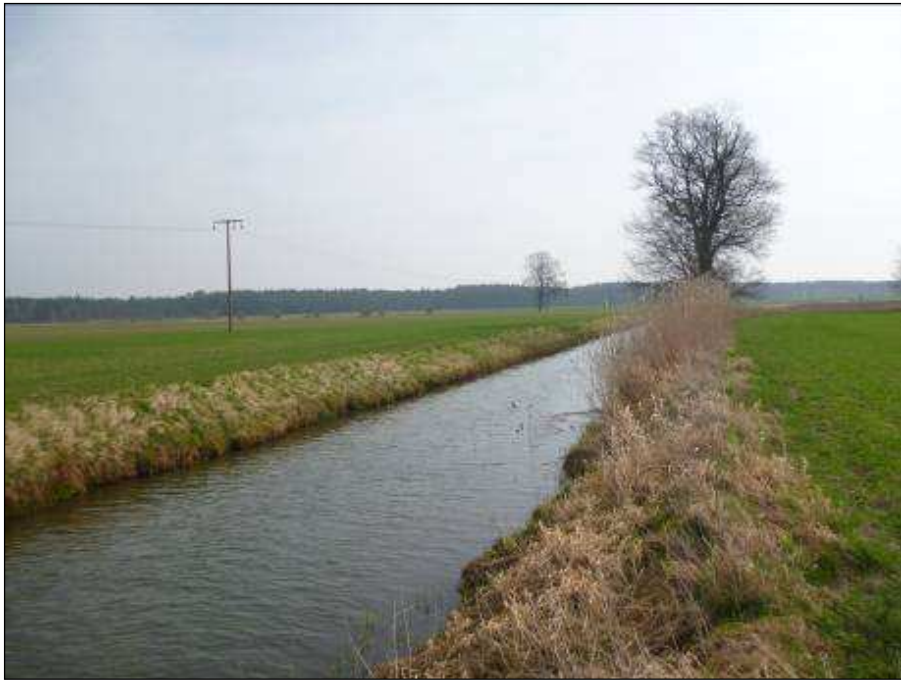
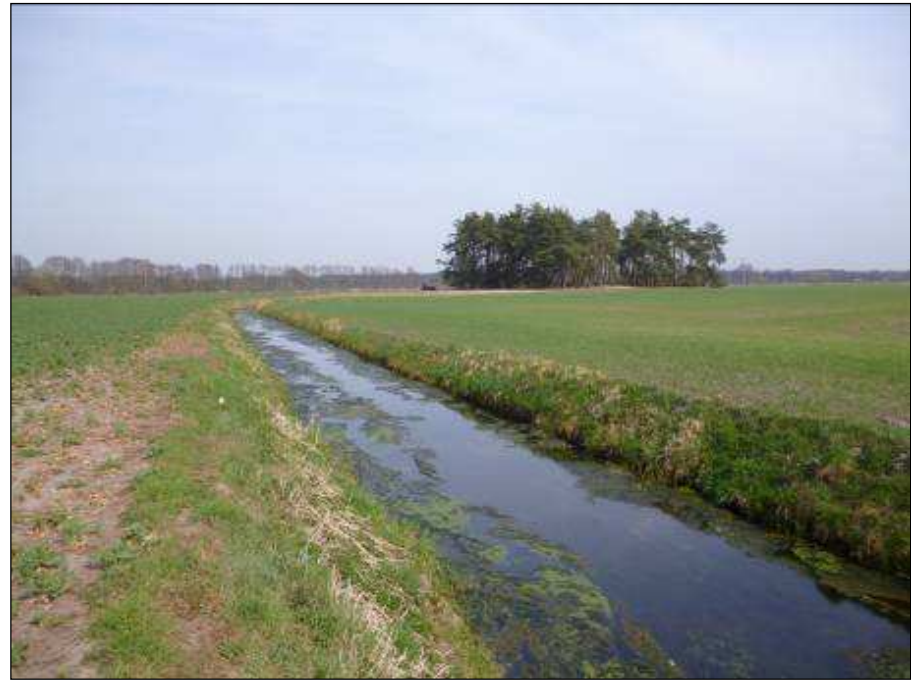
Abb.5: Schmaldiemen Planungsabschnitt P01 (links), Schmaldiemen Planungsabschnitt P02 (rechts)

Planungsabschnitt	Hydromorphologische Qualitätskomponente				Biologische QK				Chem-ph QK
	Morphologie	DGK	HZK	MAK/PHYTOB		MZB	Pp	Fi	
				TK MAK	TK DIA				
DE59326_540_P01 Mündung in die Löcknitz bis Mündung Cumloser Graben Stat.: 0+000 bis 4+600	GK 4 Gestreckter bis gerader Verlauf, Regelprofil, im Mündungsbereich flach eingeschnitten sonst mäßig tief eingeschnitten, Gewässerbreite ca. 8-15 m, langsam fließend, gehölzfreie Ufer, Sandsohle, auf Abschnitten Schlammsohle, keine Gewässerrandstreifen, Umlandnutzung Grünland und Acker, Flächennutzung bis Böschungsoberkante	nein Stauanlage an Station 3+487 1 Durchlass ohne ausreichende Substratauflage	U	U	U	2	U	U	3
Defizit	-2	-3	U	U		0	U	U	-1
DE59326_540_P02 Mündung Cumloser Graben bis RDL 189 Stat.: 4+600 bis 10+900	GK 4 Gerader Verlauf, Regelprofil, mäßig tief bis tief eingeschnitten, Gewässerbreite 4 bis 8 m, langsam fließend, staureguliert, überwiegend gehölzfreie Ufer, kurzer Abschnitt mit einseitiger Gehölzgalerie, Sandsohle, keine Gewässerrandstreifen, Umlandnutzung Acker und Grünland, kurzer Abschnitt einseitig standortgerechter Wald, Flächennutzung bis Böschungsoberkante	nein 2 Stauanlagen (Station 5+625 und 9+038), 7 Durchlässe ohne ausreichend Sohlsubstrat	U	U	U	3	U	U	4

Defizit	-2	-3	U	U		-1	U	U	-2
DE59326_540_P03 RDL 189 bis Ende Wasserkörper Stat.: 10+900 bis 11+848	GK 4 Gerader Verlauf, Regelprofil, tief bis sehr tief eingeschnitten, Gewässerbreite 2 m, langsam fließend, Sandsohle, Bebauung mit Freiflächen, befestigte Verkehrsanlagen	nein 7 Rohrdurchlässe ohne ausreichend Sohlsubstrat	U	U	U	U	U	U	U
Defizit	-2	-3	U	U		U	U	U	U
