Erstellung eines Gewässerentwicklungskonzeptes (GEK) für das Teileinzugsgebiet Berste

1. Beratung der Projektarbeitsgruppe am 21.06.2012

Gewässerstrukturgütekartierung – Ergebnisse Berste

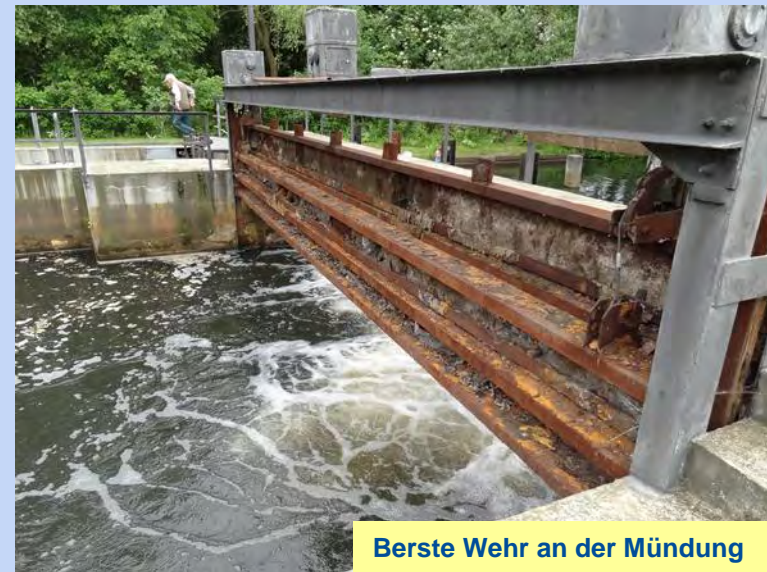
Berste Wehr an der Mündung

54 Querbauwerke auf 40km Gewässerlänge, mehr als 10
Wehre und Stauanlagen

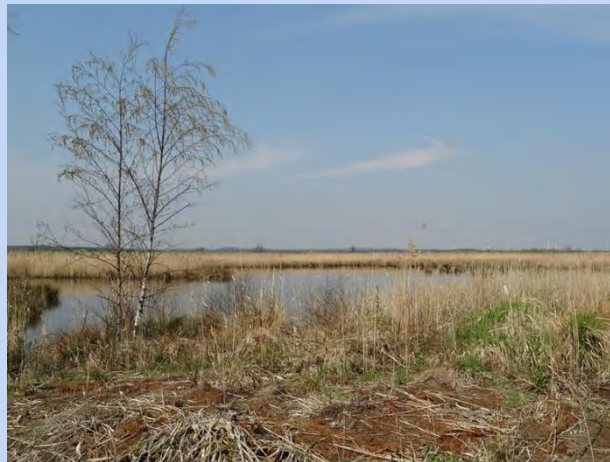
Borcheltsbusch
bei km 32+100

Sohle: erhebliche Teile der Fließstrecke sind
verschlammt, extreme Belastungen in den
wertvollen Bereichen Borcheltsbusch und im
südlich angrenzenden Wald sowie im Quellgebiet
des Baches

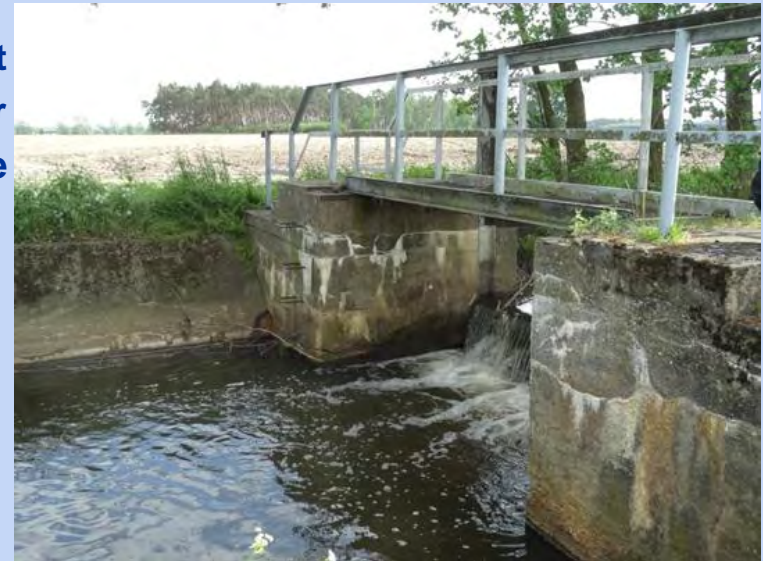
Schuge, Wehr bei km 0+460

3 Wehre, nicht durchgängig,
7 Durchlässe, teilweise durchgängig
und 5 Brücken auf 10km

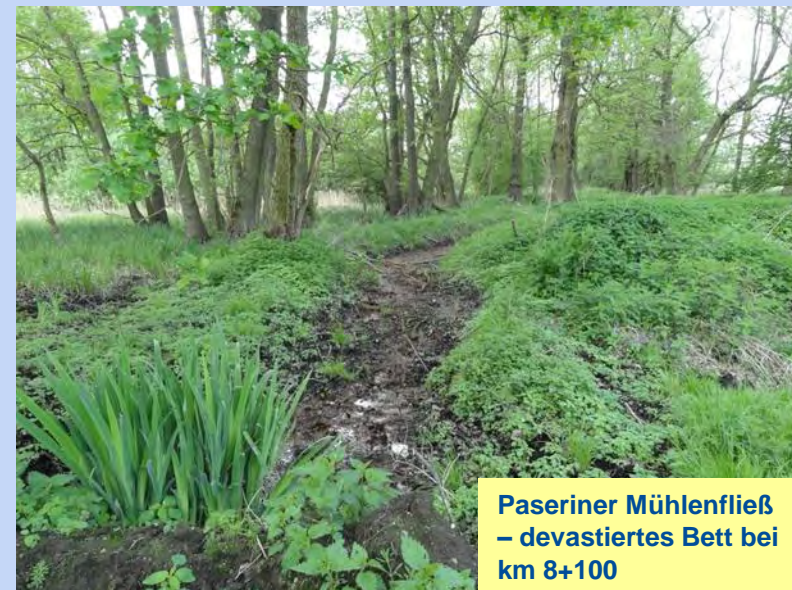
Paseriner Mühlenfließ
– devastiertes Bett bei
km 8+100

Bachlauf beginnt tatsächlich in Uckro, z.T. geringe Fließgeschwindigkeiten, bei km 8+100 ist Bachlauf devastiert, gesamtes Wasser wird zur Schuge abgeleitet

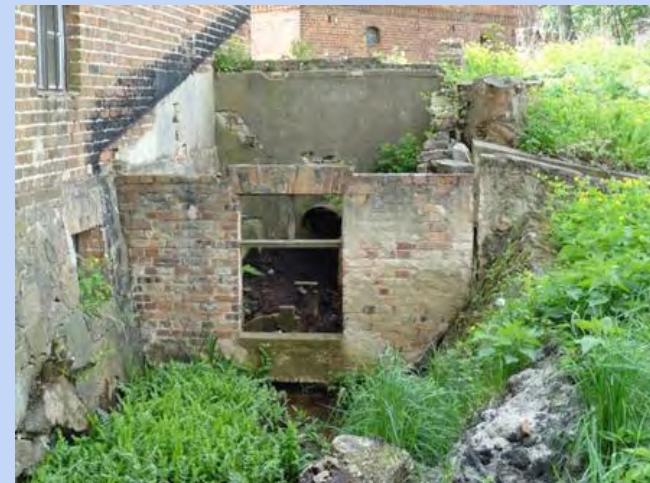
Verrohrung an der Mühle Paserin, 1 Absturz bei km 0+800 (Fischteich im NS), 5 Brücken und 8 Durchlässe – nicht durchgängig, teilweise angestaut

Paseriner Mühlenfließ- Verrohrung bei Mühle Paserin, km 7+600

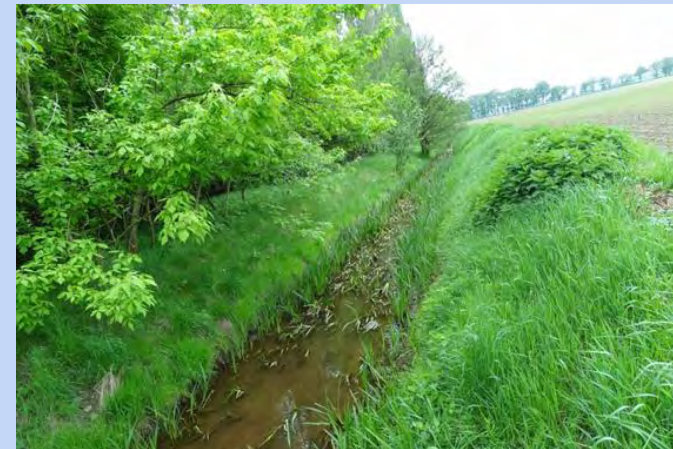
Beke- eingetieftes Profil bei km 5+700

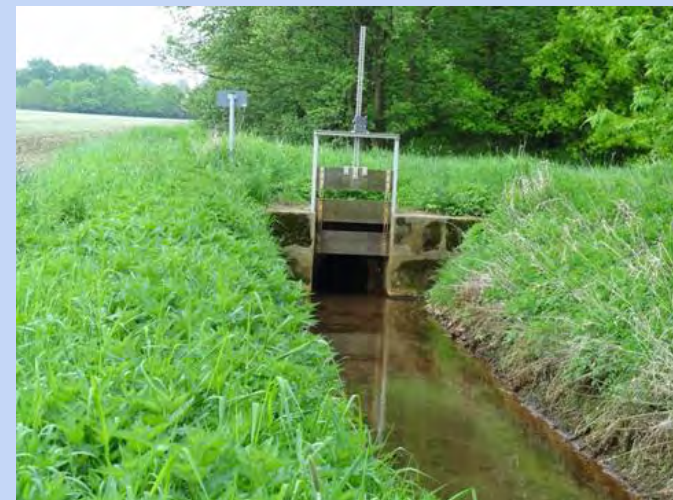
starker Nährstoffeintrag durch die Landwirtschaft, teilweise Schilf und Algen, geringe Fließgeschwindigkeiten, Rückstau im Bereich der Durchlässe mit Staumöglichkeit

Beke – Durchlass mit Staumöglichkeit bei km 5+800

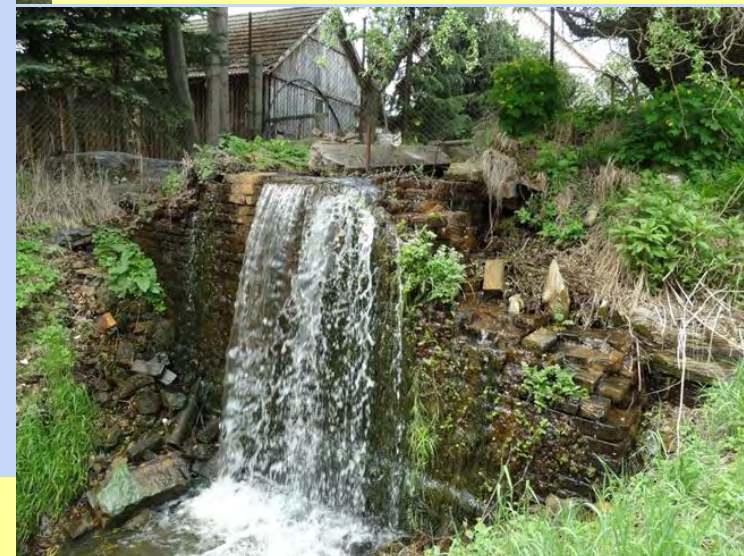
Abstürze an stillgelegten Mühlenanlagen und zahlreiche Querbauwerke verhindern die Durchgängigkeit, Eisenbelastung im Quellbereich

Gehrener Berste- Absturz Mühle
km 4+790 in Gehren

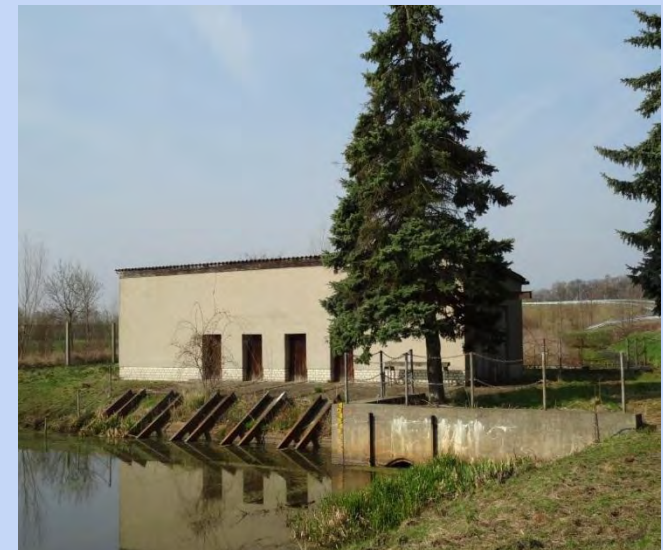
mäßige Eisenbelastung, sehr strukturarm, teilweise trüb
geringes Gefälle, Rückstau vor Schöpfwerk, teilweise
Stillgewässercharakter, starke Algenentwicklung

Durchgängigkeit: Schöpfwerk bei km 0+400, mehrere
Durchlässe sind nicht durchgängig (ca. 12)

Cahnsdorfer
Fließ, km 0+400,
Schöpfwerk

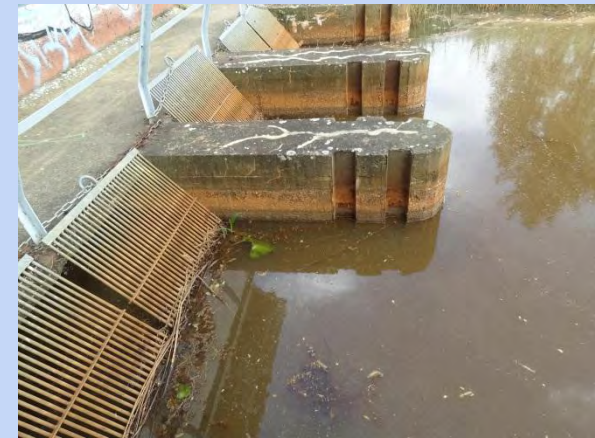
Durchgängigkeit: Schöpfwerk bei km 0+ 250,

Ständergraben: Einlauf Schöpfwerk vor Mündung

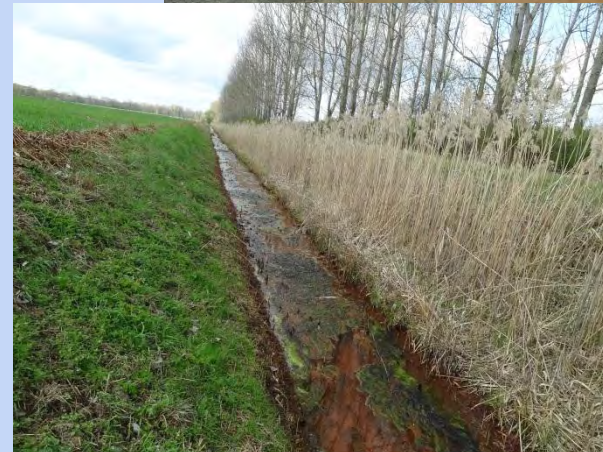
Bachlauf ist vollständig verödet infolge extremer Eisenockerbelastung

Goßmar- Luckauer- Grenzgraben: km
6+700, Eisenbelastung, Algen
