Gewässername:	Abzugsgraben Waldhof
Stationierung:	Km 0 (Mündung in die Stepenitz bei der Lindenstraße Stepenitz) bis km 0,85 (Übergang zum Laubwald nördlich Stepenitz)
LAWA – Typ (gem. C-Bericht):	14 - sandgeprägter Tieflandbach
LAWA – Typ (Vorschlag):	14 - sandgeprägter Tieflandbach
Kategorie (gem. C-Bericht):	natürlich <input checked="" type="checkbox"/> künstlich <input type="checkbox"/> Erheblich verändert: ja <input type="checkbox"/> nein <input checked="" type="checkbox"/>
Kategorie (Vorschlag):	natürlich <input checked="" type="checkbox"/> künstlich <input type="checkbox"/> ja <input checked="" type="checkbox"/> nein <input type="checkbox"/>
Zielerreichung Ökologie (gem. C-Bericht):	unwahrscheinlich
Zielerreichung Chemie (gem. C-Bericht):	wahrscheinlich
Beschreibung:	Bach beginnt mit Verrohrung, danach kurzer Verlauf im befestigtem und eingetieften Trapezprofil bis zur Anlage Teich bei Km 0,3 (Stau), Sohle verkrautet, zum Ende des Abschnittes trocken fallend, überwiegend ohne Beschattung, einseitig landwirtschaftliche Nutzfläche, ab km 0.7 durch Erlenbruch, besondere Strukturen an Sohle/ Lauf sind selten, kaum Tiefen- und Breitenvarianz

Gewässername:	Abzugsgraben Waldhof
St

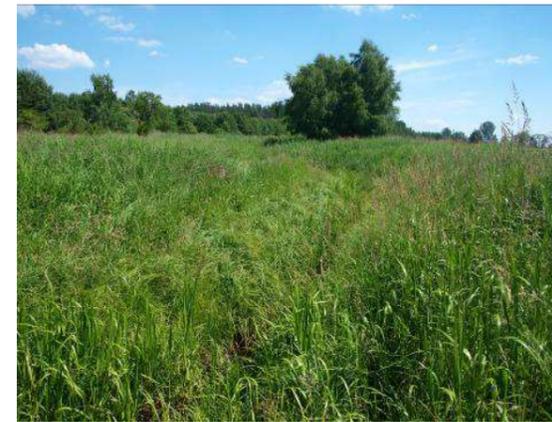
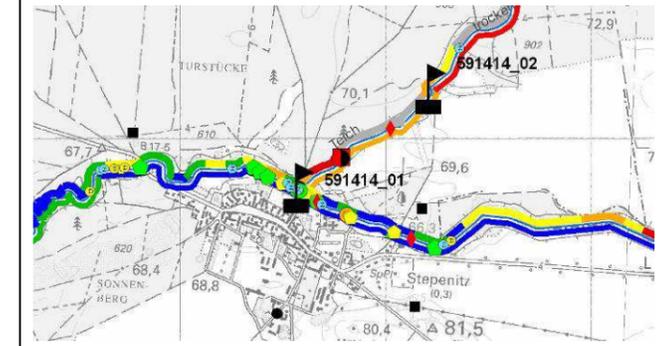
Defizitstationierung (von bis)							B02 km 0,3 B03 km 0,3							
Belastungen, Bemerkung			D02 Durchlass, Teich		D03 FGSK GK5 87,5% GK4 12,5%		D04 Durchlass B02 Teichanstau B03							
langfristige Entwicklungsbeschränkungen)														
mittelfristige Entwicklungsbeschränkungen			EB 01 Landwirtschaft		EB 01 Landwirtschaft									
Entwicklungszielnummer und -beschreibung Entwicklungszielkürzel nach Qualitätskomponente			EZ02 Verbesserung der Fließdynamik		EZ03 Verbesserung der Gewässerstruktur									
Einstufung des Wasserkörpers:	schlechter ökologischer Zustand												guter Zustand	
Schutzgut bei erheblich verändertem / künstlichem Wasserkörper	Andere wichtige nachhaltige Entwicklungstätigkeiten des Menschen													
Schutzgut Bemerkung	Landwirtschaft, Teich							Schutzgut: NSG Stepenitz; FFH-Gebiet DE 2738-302 "Stepenitz"						
Begründung für Ausweisung als erheblich verändert / künstlich	Gewässerverlauf beginnt mit Verrohrung, bei Km 0,33 Teichanstau (Staurechte ungeklärt)

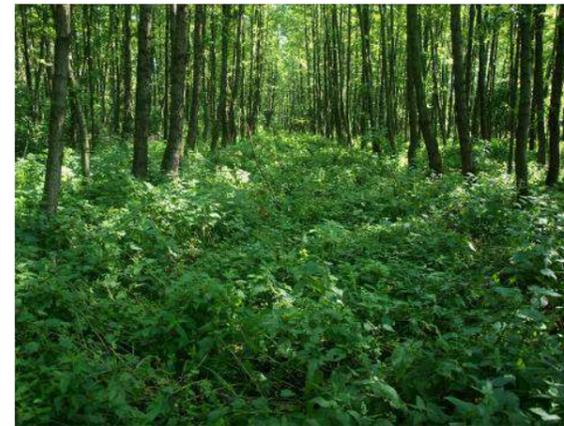
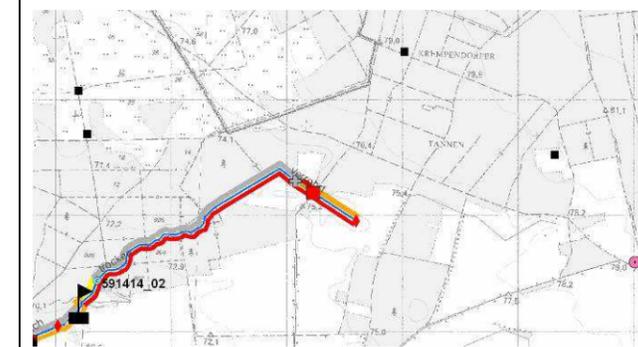
Belastungen, Bemerkung			D 02 Fließgeschwindigkeit		D03 FGSK GK5 76,7% GK4 16,7% GK3 6,7%		D04 Verrohrung B04 Stau B05							
langfristige Entwicklungsbeschränkungen)														
mittelfristige Entwicklungsbeschränkungen)														
Entwicklungszielnummer und -beschreibung Entwicklungszielkürzel nach Qualitätskomponente														
Einstufung des Wasserkörpers:	schlechtes ökologisches Potenzial											guter Zustand		
Schutzgut bei erheblich verändertem / künstlichem Wasserkörper														
Schutzgut Bemerkung	Schutzgut: NSG Stepenitz; FFH-Gebiet DE 2738-302 "Stepenitz"													
Begründung für Ausweisung als erheblich verändert / künstlich														
Bewirtschaftungsziel	Keine Wasserführung, teilweise verrohrt - aus der Bewirtschaftung nehmen - keine Maßnahmenplanung											guter Zustand		
Begründung für weniger strenges Bewirtschaftungsziel (nur bei 3 oder 5)
