Abschnittsblatt	Abschnitt 5914478_P02	Wasserkörpernummer	5914478_1414	Foto	Karte
Gewässername:	Eisbach

Abschnitt 5914478_P03 Wasserkörpernummer **5914478_1414**

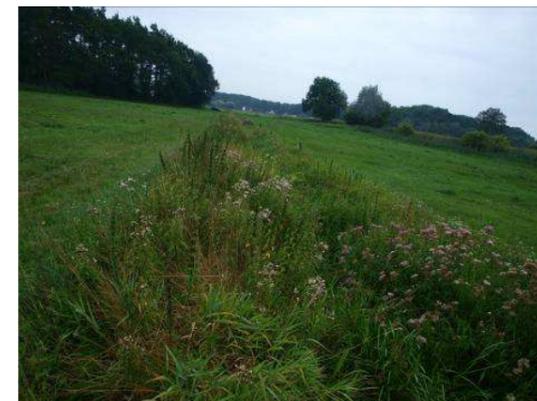
Gewässername:	Eisbach		
Stationierung:	Km 0 (Mündung in die Dömnitz, nördlich Horst) bis km 0,52 (Beginn der Waldfläche, nördlich Horst)		
LAWA – Typ (gem. C-Bericht): LAWA – Typ (Vorschlag):	14– sandgeprägter Tieflandbach 14– sandgeprägter Tieflandbach		
Kategorie (gem. C-Bericht): Kategorie (Vorschlag):	natürlich <input checked="" type="checkbox"/> künstlich <input type="checkbox"/> natürlich <input checked="" type="checkbox"/> künstlich <input type="checkbox"/>	Erheblich verändert: ja <input type="checkbox"/> nein <input checked="" type="checkbox"/> ja <input type="checkbox"/> nein <input checked="" type="checkbox"/> (regionales Vorranggewässer)	
Einstufung (C-Bericht)	Zielerreichung Ökologie: unwahrscheinlich Zielerreichung Chemie: wahrscheinlich		
Beschreibung: Mündung in die Dömnitz, begradigter und eingetiefter Abschnitt im Trapezprofil mit einer versandeten und stark verkrauteten Sohle, beidseitige Grünlandnutzung bis zur Böschungsoberkante (stellenweise beweidet), ohne Beschattung

Belastungen, Bemerkung			D0 2	Fließgeschwindigkeit zu gering	D03	FGSK GK4	100%	Diffuse Quellen aus der Landwirtschaft					
langfristige Entwicklungsbeschränkungen)													
mittelfristige Entwicklungsbeschränkungen			EB 01	Landwirtschaft (Grünland)	EB 02	Landwirtschaft (Grünland)							
Entwicklungszielnummer und -beschreibung Entwicklungszielkürzel nach Qualitätskomponente			EZ 02	Verbesserung der Fließdynamik	EZ03	Verbesserung der Gewässerstruktur							
Einstufung des Wasserkörpers:	unbefriedigender ökologischer Zustand											guter Zustand	
Schutzgut bei erheblich verändertem / künstlichem Wasserkörper													
Schutzgut Bemerkung	Schutzstatus: SPA Agrarlandschaft Prignitz, LSG Agrarlandschaft Prignitz-Stepenitz												
Begründung für Ausweisung als erheblich verändert / künstlich													
Bewirtschaftungsziel	guter ökologischer Zustand											guter Zustand	
Begründung für weniger strenges Bewirtschaftungsziel (nur bei 3 oder 5)

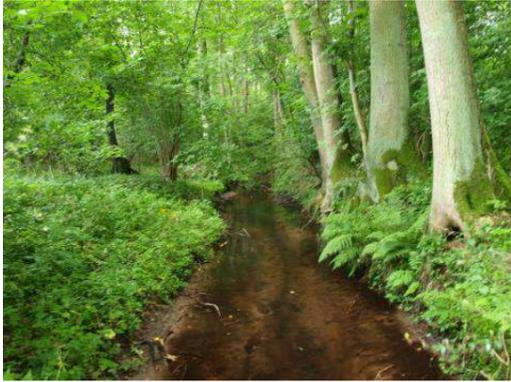
Stationierung:	Km 0,52 (Beginn der Waldfläche, nördlich Horst) bis km 1,36 (Rohrdurchlass bei Horst)				
LAWA – Typ (gem. C-Bericht): LAWA – Typ (Vorschlag):	14– sandgeprägter Tieflandbach 14– sandgeprägter Tieflandbach				
Kategorie (gem. C-Bericht): Kategorie (Vorschlag):	natürlich <input checked="" type="checkbox"/> künstlich <input type="checkbox"/>	Erheblich verändert: ja <input type="checkbox"/> nein <input checked="" type="checkbox"/>	ja <input type="checkbox"/> nein <input checked="" type="checkbox"/> <i>(regionales Vorranggewässer)</i>		
Einstufung (C-Bericht)	Zielerreichung Ökologie: unwahrscheinlich Zielerreichung Chemie: wahrscheinlich				
Beschreibung: Abschnitt schwach geschwungen, verläuft durch Mischwald, mit einer stark sandigen Sohle und vereinzelt Totholz im Wasser, Nutzung der Fläche an einer Stelle einseitiger Gänseauslauf bis ins Wasser eingezäunt, annäherndes Naturprofil

Biologische Qualitätskomponente (BI)		Wasserhaushalt (HZK)		Strukturgüte. (SGK)		Durchgängigkeit (DGK)		Physikalisch-Chemische Qualitätskomp.(PC)		Spezifisch-Chemische Qualitätskomp. (SC)		Chemischer Zustand (CH)	
Bewertung Bestand (laut Neubewertung der Wasserkörper)	-		2		1		eingeschränkt		U		2		2	
Bewertung Defizitanalyse	-		0		+1		-1		-		0		0	
Defizitnummer und -beschreibung	MP PP PB MZB Fi Andere	U U U U U	Abflusszustands- klasse 0	Fließgeschwindigkeits- Zustandsklasse 0	Strukturgüte überwiegend 2 Klassen Defizit Mittelwert 1,38				Salz BSB5 TP	U U U	Prioritäre Stoffe: Überschreitung UQN TBT Nitrat Schwermetalle Pestizide Industrielle- Schadstoffe Andere	0 U U 0 0 0 0	Überschreiten der Umweltqualitäts normen	0
Defizitstationierung (von bis)							B02	km 1						
Belastungen, Bemerkung					FGSK GK1 GK2	62,5% 37,5%	D01	Brücke B02						
langfristige Entwicklungs- beschränkungen)

mittelfristige Entwicklungs- beschränkungen														
Entwicklungszielnummer und -beschreibung Entwicklungszielkürzel nach Qualitätskomponente							EZ01	Durchgängigkeit herstellen						
Einstufung des Wasserkörpers:	unbefriedigender ökologischer Zustand											guter Zustand		
Schutzgut bei erheblich verändertem / künstlichem Wasserkörper														
Schutzgut Bemerkung	Schutzstatus: SPA Agrarlandschaft Prignitz, LSG Agrarlandschaft Prignitz-Stepenitz													
Begründung für Ausweisung als erheblich verändert / künstlich														
Bewirtschaftungsziel	guter ökologischer Zustand											guter Zustand		
Begründung für weniger strenges Bewirtschaftungs-ziel (nur bei 3 oder 5)

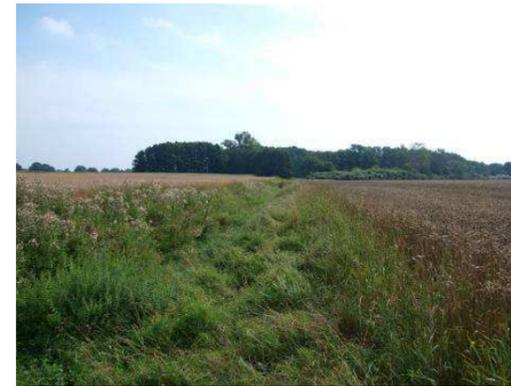
Gewässername:	Eisbach
Stationierung:	Km 1,36 (Rohrdurchlass bei Horst) bis km 3,69 (Beginn Verrohrung, südwestlich Kuhbier)
LAWA – Typ (gem. C-Bericht): LAWA – Typ (Vorschlag):	14– sandgeprägter Tieflandbach 14– sandgeprägter Tieflandbach
Kategorie (gem. C-Bericht): Kategorie (Vorschlag):	natürlich <input checked="" type="checkbox"/> künstlich <input type="checkbox"/> Erheblich verändert: ja <input type="checkbox"/> nein <input checked="" type="checkbox"/> natürlich <input checked="" type="checkbox"/> künstlich <input type="checkbox"/> ja <input type="checkbox"/> nein <input checked="" type="checkbox"/> (regionales Vorranggewässer)
Einstufung (C-Bericht)	Zielerreichung Ökologie: unwahrscheinlich Zielerreichung Chemie: wahrscheinlich
Beschreibung: Begradigter und eingetiefer Abschnitt mit einer sandigen und stark verkrauteten Sohle, beidseitig landwirtschaftliche Nutzfläche (Grünland beweidet und Acker) bis Böschungsoberkante, vereinzelte Beschattung durch einseitigen Waldstreifen, - stark eingetieft, Uferverbau Holzverbau

Biologische Qualitätskomponente (BI)		Wasserhaushalt (HZK)		Strukturgüte. (SGK)		Durchgängigkeit (DGK)	Physikalisch-Chemische Qualitätskomp.(PC)		Spezifisch-Chemische Qualitätskomp. (SC)		Chemischer Zustand (CH)	
Bewertung Bestand (laut Neubewertung der Wasserkörper)	-		4		4		nicht durchgängig	U		2		2	
Bewertung Defizitanalyse	-		-2		-2		-2	-		0		0	
Defizitnummer und -beschreibung	MP PP PB MZB Fi Andere	U U U U U	Abflusszustands- klasse Fließgeschwindigkeits- Zustandsklasse Verbindung zu Grundwasserkörpern unterbrochen?? Verbindung zu Aue unterbrochen	0 -3	Strukturgüte überwiegend 2 Klassen Defizit Sohle Ufer Land Mittelwert 4,31	-2 -3 -1			Salz BSB5 TP	U U U	Prioritäre Stoffe: Überschreitung UQN TBT Nitrat Schwermetalle Pestizide Industrielle-Schadstoffe Andere	0 U U 0 0 0 0	Überschreiten der Umweltqualitätsnormen 0
Defizitstationierung (von bis)							B04 km 2 B05 km 2 B08 km 3,3						
Belastungen, Bemerkung			D0 2 Fließgeschwindigkeit zu gering		D03 FGSK GK4 69,2% GK5 30,8%		D04 Durchlass B04, B08 Stau B05	Diffuse Quellen aus der Landwirtschaft

langfristige Entwicklungsbeschränkungen)													
mittelfristige Entwicklungsbeschränkungen)			EB 01 Landwirtschaft (Acker, Grünland)		EB02 Landwirtschaft (Acker, Grünland)								
Entwicklungszielnummer und -beschreibung Entwicklungszielkürzel nach Qualitätskomponente			EZ 02 Verbesserung der Fließdynamik/ Abflussverhältnisse		EZ03 Verbesserung der Gewässerstruktur		EZ04 Durchgängigkeit herstellen						
Einstufung des Wasserkörpers:	unbefriedigender ökologischer Zustand											guter Zustand	
Schutzgut bei erheblich verändertem / künstlichem Wasserkörper													
Schutzgut Bemerkung	Schutzstatus: SPA Agrarlandschaft Prignitz, LSG Agrarlandschaft Prignitz-Stepenitz												
Begründung für Ausweisung als erheblich verändert / künstlich													
Bewirtschaftungsziel	guter ökologischer Zustand											guter Zustand	
Begründung für weniger strenges Bewirtschaftungsziel (nur bei 3 oder 5)

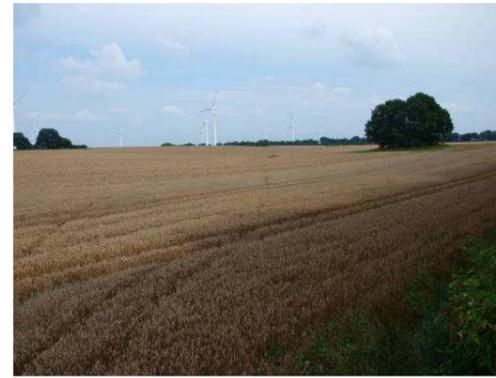
Abschnittsblatt	Abschnitt 5914478_P04	Wasserkörpernummer	5914478_1415	Foto	Karte
Gewässername:	Eisbach				
Stationierung:	Km 3,69 (Beginn Verrohrung, südwestlich Kuhbier) bis km 6,55km (Ende der Verrohrung, nördlich Kuhdorf)				
LAWA – Typ (gem. C-Bericht): LAWA – Typ (Vorschlag):	99 - künstliches Gewässer 99 - künstliches Gewässer (Potenzialbewertung: Typ 16 – kiesgeprägter Tieflandbach)				
Kategorie (gem. C-Bericht): Kategorie (Vorschlag):	natürlich <input type="checkbox"/> künstlich <input checked="" type="checkbox"/>		Erheblich verändert: ja <input type="checkbox"/> nein <input type="checkbox"/>		
Einstufung (C-Bericht)	Zielerreichung Ökologie: unwahrscheinlich Zielerreichung Chemie: wahrscheinlich				
Beschreibung: Abschnitt fast komplett verrohrt unter landwirtschaftlicher Nutzfläche (Mais- und Weizenanbau) bis Feldweg Kuhbier, nicht wasserführend Trockengefallen

Belastungen, Bemerkung			D0 2 Abfluss zu gering		D03 FGSK GK5 100%		D04 Defizit ab km 3,97 bis Ende verrohrt		D05 Diffuse Quellen aus der Landwirtschaft					
langfristige Entwicklungsbeschränkungen)														
mittelfristige Entwicklungsbeschränkungen			EB 01 Landwirtschaft (Acker)		EB 02 Landwirtschaft (Acker)									
Entwicklungszielnummer und -beschreibung Entwicklungszielkürzel nach Qualitätskomponente			EZ 02 Verbesserung der Fließdynamik/ Abflussverhältnisse		EZ 03 Verbesserung der Gewässerstruktur									
Einstufung des Wasserkörpers:	schlechtes ökologisches Potenzial											guter Zustand		
Schutzgut bei erheblich verändertem / künstlichem Wasserkörper														
Schutzgut Bemerkung	Schutzstatus: SPA Agrarlandschaft Prignitz, LSG Agrarlandschaft Prignitz-Stepenitz													
Begründung für Ausweisung als erheblich verändert / künstlich														
Bewirtschaftungsziel	aus der Bewirtschaftung nehmen (keine Maßnahmenplanung)											guter Zustand

Begründung für weniger strenges Bewirtschaftungsziel (nur bei 3 oder 5)	Abschnitt verrohrt
