| Gewässername: | Kümmernitz | | |

| Abschnittsblatt | Abschnitt 591448_P02 | Wasserkörpernummer | 591448_1034 | Foto | Karte |

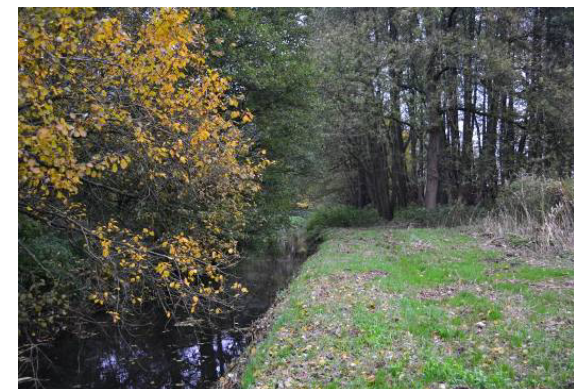
| Beschreibung: Mündung in die Dömnitz, Abschnitt leicht schwingend bis begradigt, teilweise naturnaher Abschnitt mit Erlenbruchwald, Anfangs Flächen brachliegend dann einseitige Grünlandnutzung bis zur Böschungsoberkante – hier Ufersicherung (Holzverbau, z. T. verfallend) und Übersandung der Sohle mit geringer Substratdiversität sowie geringe Tiefen- und Breitenvarianz | | | |

| | Biologische Qualitätskomponente (BI) | | Wasserhaushalt (HZK) | | Strukturgüte (SGK) | | Durchgängigkeit (DGK) | Physikalisch-Chemische Qualitätskomp.(PC) | | Spezifisch-Chemische Qualitätskomp. (SC) | | Chemischer Zustand (CH) | | |
|---|--|---|---|---|---|---|---|---|---|--|---|---|--|--|
| Defizitnummer und -beschreibung | MP | U | Abflusszustandsklasse | +1 | Strukturgüte überwiegend 1 | | | Salz | U | Prioritäre Stoffe: Überschreitung | 0 | Überschreiten der Umweltqualitätsnormen | | |
| Belastungen, Bemerkung | | | | | D02 | FGSK | | | | | | | | |

| | Biologische Qualitätskomponente (BI) | | Wasserhaushalt (HZK) | | Strukturgüte (SGK) | | Durchgängigkeit (DGK) | Physikalisch-Chemische Qualitätskomp.(PC) | | Spezifisch-Chemische Qualitätskomp. (SC) | | Chemischer Zustand (CH) | | |
|---|--|---|---|---|---|---|---|---|---|--|---|---|--|--|
| Entwicklungszielnummer und -beschreibung Entwicklungszielkürzel nach Qualitätskomponente | | | Zustand mind. erhalten | | EZ02 | Verbesserung der Gewässerstruktur | | Zustand mind. erhalten | | | | | | |

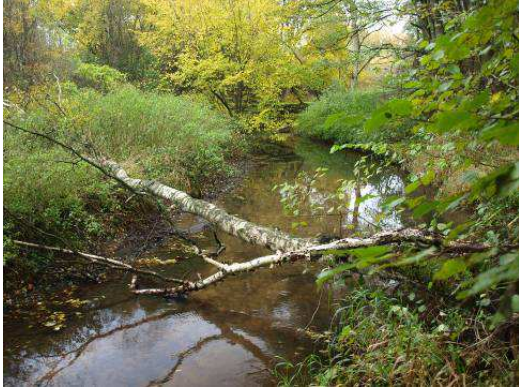
| Beschreibung: Abschnitt bedingt naturnah, stark bis leicht schwingender Verlauf mit Hangwäldern und Erlenbruchwälder mit Hochstauden und krautiger Vegetation auf der Böschung, Sohle stellenweise übersandet | | | | | |

| | Biologische Qualitätskomponente (BI) | | Wasserhaushalt (HZK) | | Strukturwerte (SGK) | | Durchgängigkeit (DGK) | | Physikalisch-Chemische Qualitätskomp.(PC) | | Spezifisch-Chemische Qualitätskomp. (SC) | | Chemischer Zustand (CH) | |
|---|--|---|--|--|---|---|---|--|---|---|--|---|---|---|
| Belastungen, Bemerkung | D01 Feinsedimenteintrag | | | | FGSK GK1 GK2 GK3 | 45,5% 45,5% 9% | | | | | | | | |

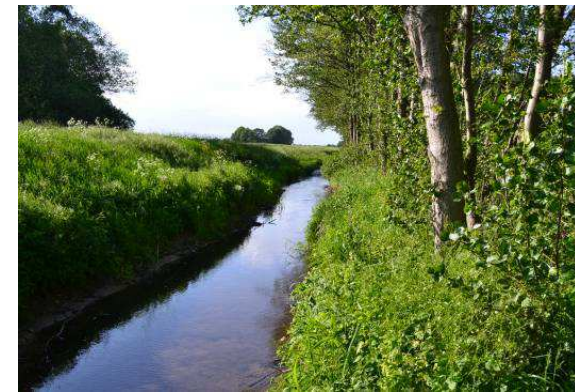
| Beschreibung: leicht schwingender Verlauf am Waldrand, einseitig landwirtschaftlich genutzte Flächen bis zur Mündung der Elsbaek, oberhalb begründet und eingetieft im Trapezprofil mit einseitiger Gehölzreihe aus Erlen (Lebendverbau), beidseitige Grünlandnutzung bis BOK, Fehlen besonderer Lauf-, Sohl- und Uferstrukturen | | | |

| | Biologische Qualitätskomponente (BI) | | Wasserhaushalt (HZK) | | Strukturgüte (SGK) | | Durchgängigkeit (DGK) | Physikalisch-Chemische Qualitätskomp.(PC) | | Spezifisch-Chemische Qualitätskomp. (SC) | | Chemischer Zustand (CH) | | |
|---|--|---|---|---|--|---|---|---|---|--|---|---|---|---|
| Belastungen, Bemerkung | | | | | D01 | FGSK GK4 55,0% GK3 35,0% GK2 10,0% GK5 7,5% | | | | | | | | |

| | Biologische Qualitätskomponente (BI) | | Wasserhaushalt (HZK) | | Strukturgüte (SGK) | | Durchgängigkeit (DGK) | Physikalisch-Chemische Qualitätskomp.(PC) | | Spezifisch-Chemische Qualitätskomp. (SC) | | Chemischer Zustand (CH) | | |
|---|--|---|---|---|--|---|---|---|---|--|---|---|---|---|
| Entwicklungszielnummer und -beschreibung Entwicklungszielkürzel nach Qualitätskomponente | | | Zustand mind. erhalten | | EZ02 | Verbesserung Gewässerstrukturgüte | Zustand mind. erhalten | | | | | | | |

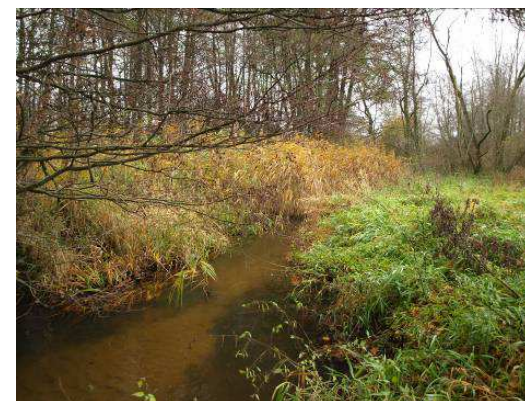
| Beschreibung: bedingt naturnaher Abschnitt im stark bis leicht schwingenden Verlauf, abschnittsweise durch brachliegende Flächen mit krautiger Vegetation mit naturnahem Wald-/Bruchwaldmosaiken | | | |

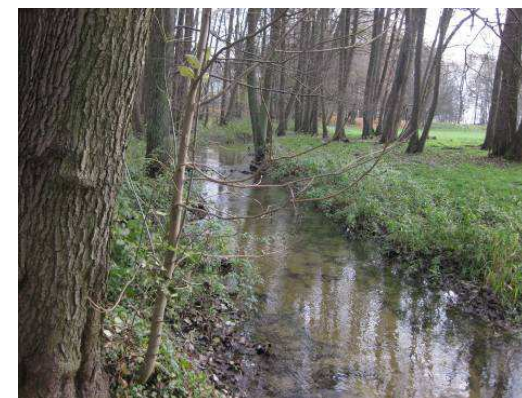
| Beschreibung: überwiegend gestreckter Verlauf im Regelprofil, stellenweise verfallen, entlang von Grünländern. Der Lauf ist weitgehend durch standorttypische Gehölze beschattet (Grünverrohrung), entlang Grünländer mindestens einseitig, besondere Strukturen an Sohle/ Lauf selten, geringe Tiefen- und Breitenvarianz | |

| | Biologische Qualitätskomponente (BI) | | Wasserhaushalt (HZK) | | Strukturgüte (SGK) | | Durchgängigkeit (DGK) | | Physikalisch-Chemische Qualitätskomp.(PC) | | Spezifisch-Chemische Qualitätskomp. (SC) | | Chemischer Zustand (CH) | |
|---|--|---|---|---|--|--|--|---|---|---|---|---|---|---|
| Belastungen, Bemerkung | | | D02 | | D03 | FGSK GK4 27,3% GK3 54,5% GK2 9,1% GK1 9,1% | D04 (Fischotter Brücke B16) MZB Durchlass B18 | | | | | | | |

| | Biologische Qualitätskomponente (BI) | | Wasserhaushalt (HZK) | | Strukturgüte (SGK) | | Durchgängigkeit (DGK) | | Physikalisch-Chemische Qualitätskomp.(PC) | | Spezifisch-Chemische Qualitätskomp. (SC) | | Chemischer Zustand (CH) | |
|---|--|---|---|---|--|--|--|---|---|---|---|---|---|---|
| Entwicklungszielnummer und -beschreibung Entwicklungszielkürzel nach Qualitätskomponente | | | EZ02 | Verbesserung der Abflussverhältnisse | EZ03 | Verbesserung der Gewässerstruktur | EZ04 | Ökologische Durchgängigkeit | | | | | | |

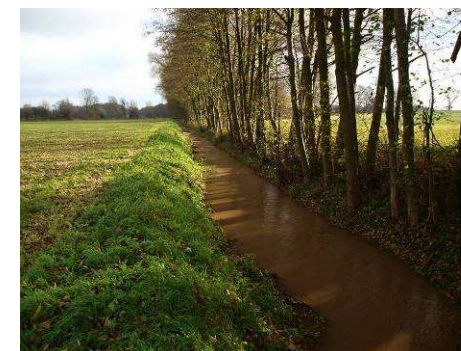
| Beschreibung: begradigter Verlauf im Regelprofil mit beidseitiger landwirtschaftlich genutzter Fläche (Acker und Grünland teils mit Beweidung), einseitige Beschattung durch Gehölzreihe aus Erlen (Lebendverbau) | |

| | Biologische Qualitätskomponente (BI) | | Wasserhaushalt (HZK) | | Strukturgüte (SGK) | | Durchgängigkeit (DGK) | | Physikalisch-Chemische Qualitätskomp.(PC) | | Spezifisch-Chemische Qualitätskomp. (SC) | | Chemischer Zustand (CH) | |
|---|---|---|---|---|--|---|---|--|---|---|--|---|---|---|
| Belastungen, Bemerkung | | | | | FGSK GK4 70,8% GK3 25% GK2 4,2% | | B22 MZB Rohrdurchlass B23 Brücke | | | | | | | |

| | Biologische Qualitätskomponente (BI) | | Wasserhaushalt (HZK) | | Strukturgüte (SGK) | | Durchgängigkeit (DGK) | | Physikalisch-Chemische Qualitätskomp.(PC) | | Spezifisch-Chemische Qualitätskomp. (SC) | | Chemischer Zustand (CH) | |
|---|---|---|---|---|--|---|---|--|---|---|--|---|---|---|
| Entwicklungszielnummer und -beschreibung Entwicklungszielkürzel nach Qualitätskomponente | | | EZ 02 Verbesserung der Abflussverhältnisse | | EZ03 Verbesserung der Gewässerstruktur | | EZ04 Berme B16, Hamco-Durchlass B18 | | | | | | | |

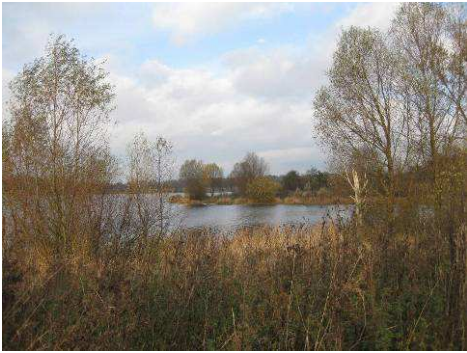
| Beschreibung: Verlauf durch Stauee angestaut mit einem Umgehungsgerinne parallel zum See mit nah aufeinander folgenden Abstürzen nahe des Einlaufes | | | | | |

| | Biologische Qualitätskomponente (BI) | | Wasserhaushalt (HZK) | | Strukturwerte (SGK) | | Durchgängigkeit (DGK) | | Physikalisch-Chemische Qualitätskomp.(PC) | | Spezifisch-Chemische Qualitätskomp. (SC) | | Chemischer Zustand (CH) | |
|---|---|---|--|--|--|---|---|--|---|--|---|---|---|--|
| Belastungen, Bemerkung | | | D02 zu geringe Abflusspenden | | D03 | FGSK GK5 91,7% GK4 8,3% | | D04 Durchlass B24 MZB + B29 Autobahn (MZB,Fisch.- otter) | | | | | | |

| | Biologische Qualitätskomponente (BI) | | Wasserhaushalt (HZK) | | Strukturwerte (SGK) | | Durchgängigkeit (DGK) | | Physikalisch-Chemische Qualitätskomp.(PC) | | Spezifisch-Chemische Qualitätskomp. (SC) | | Chemischer Zustand (CH) | |
|---|---|---|--|--|--|---|---|--|---|--|---|---|---|--|
| Entwicklungszielnummer und -beschreibung Entwicklungszielkürzel nach Qualitätskomponente | | | EZ02 Verbesserung der Abflussverhältnisse | | EZ03 | Verbesserung der Gewässerstruktur | | EZ04 Durchgängig- keit Umgehung gewährleisten | | | | | | |

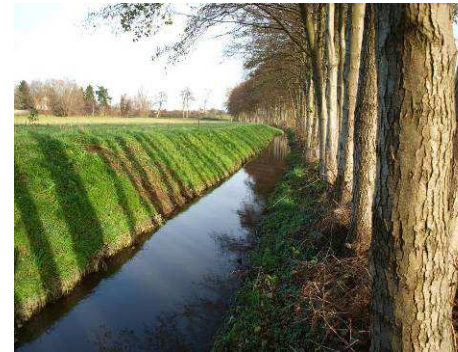
| Beschreibung: Begradigter und eingetiefter Verlauf im Regelprofil mit beidseitiger landwirtschaftlich genutzter Fläche (Acker und Grünland), einseitige Beschattung durch Gehölzreihe aus Erlen (Lebendverbau), fehlende Tiefen- und Breitenvarianz, Fehlen besonderer Sohl-, Lauf- und Uferstrukturen | |

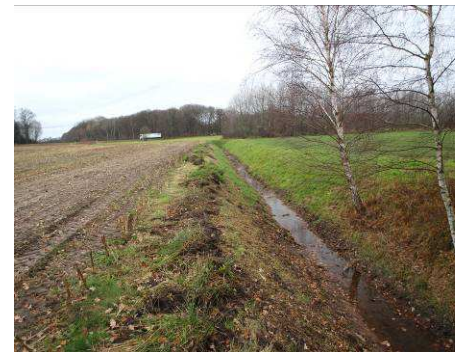
| Beschreibung: Begradigter Verlauf im Regelprofil mit beidseitiger landwirtschaftlich genutzter Fläche (Acker und Grünland), vereinzelt Beschattung durch standorttypische Gehölze, fehlende Tiefen- und Breitenvarianz, Fehlen besonderer Sohl-, Lauf- und Uferstrukturen | | | | | |
