Abschnittsblatt

Abschnitt 591456_P01

Wasserkörpernummer

591456_1038

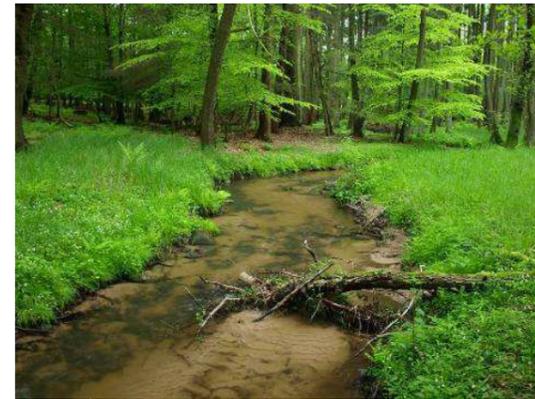
Gewässername:	Panke
Stationierung:	Km 0 (Mündung in die Stepenitz südlich Wolfshagen) bis km 2,22 (Beginn der Freifläche zwischen den Waldfläche nördlich Dannhof)
LAWA – Typ (gem. C-Bericht):	14 – sandgeprägter Tieflandbach
LAWA - Typ (Vorschlag):	14 – sandgeprägter Tieflandbach
Kategorie (gem. C-Bericht):	natürlich <input checked="" type="checkbox"/> künstlich <input type="checkbox"/> Erheblich verändert: ja <input type="checkbox"/> nein <input checked="" type="checkbox"/>
Kategorie (Vorschlag):	natürlich <input checked="" type="checkbox"/> künstlich <input type="checkbox"/> ja <input type="checkbox"/> nein <input checked="" type="checkbox"/>
Einstufung (C-Bericht)	Zielerreichung Ökologie: unwahrscheinlich Zielerreichung Chemie: wahrscheinlich
Beschreibung: Naturnaher Abschnitt durch Laubwald mit stellenweise einseitiger Beweidung/Brachen, Verlauf stark schwingend im Naturprofil mit natürlichen Sand und Kiesbereichen stellenweise Steine/Steinblöcke im Gewässer und Uferabbrüchen, stellenweise hoher Totholzanteil im Gewässerbett

Biologische Qualitätskomponente (BI)		Wasserhaushalt (HZK)		Strukturgüte. (SGK)		Durchgängigkeit (DGK)		Physikalisch-Chemische Qualitätskomp.(PC)		Spezifisch-Chemische Qualitätskomp. (SC)		Chemischer Zustand (CH)	
Bewertung Bestand (laut Neubewertung der Wasserkörper)	2		4		1		nicht durchgängig		3		2		2	
Bewertung Defizitanalyse	0		-2		+1		-2		-1		0		0	
Defizitnummer und -beschreibung	MP PP PB MZB Fi Andere	+1 0 U U U	Abflusszustands- klasse Fließgeschwindigkeit s-Zustandsklasse <i>Verbindung zu Grundwasserkörpern unterbrochen??</i> Verbindung zu Aue unterbrochen	-2 n.k.	Strukturgüte überwiegend 0 Klassen Defizit Mittelwert 1,13				Salz BSB5 TP	-1 1 -1	Prioritäre Stoffe: Überschreitung UQN TBT Nitrat Schwermetalle Pestizide Industrielle-Schadstoffe Andere	0 U U 0 0 0 0	Überschreiten der Umweltqualitätsnormen	0
Defizitstationierung (von bis)							B02 km 0,6 B04 km 1,2 B05 km 1,4							
Belastungen, Bemerkung			D01 Zu geringer Abfluss		FGSK GK2 87,0% GK1 8,7%	D02 Durchlass B02	D03 Nährstoffeintrag aus diffusen Quellen

langfristige Entwicklungsbeschränkungen)														
mittelfristige Entwicklungsbeschränkungen)														
Entwicklungszielnummer und -beschreibung Entwicklungszielkürzel nach Qualitätskomponente			EZ01 Verbesserung der Abflussverhältnisse				EZ02 Durchgängigkeit sicherstellen	EZ03 Nährstoffeintrag verringern						
Einstufung des Wasserkörpers:	unbefriedigender ökologischer Zustand											guter Zustand		
Schutzgut bei erheblich verändertem / künstlichem Wasserkörper														
Schutzgut Bemerkung	Schutzstatus: SPA Agrarlandschaft Prignitz-Stepenitz DE 2738-421, NSG Stepenitz; FFH-Gebiet DE 2738-302 "Stepenitz", LSG Agrarlandschaft Prignitz-Stepenitz													
Begründung für Ausweisung als erheblich verändert / künstlich														
Bewirtschaftungsziel	guter ökologischer Zustand											guter Zustand		
Begründung für weniger strenges Bewirtschaftungsziel (nur bei 3 oder 5)

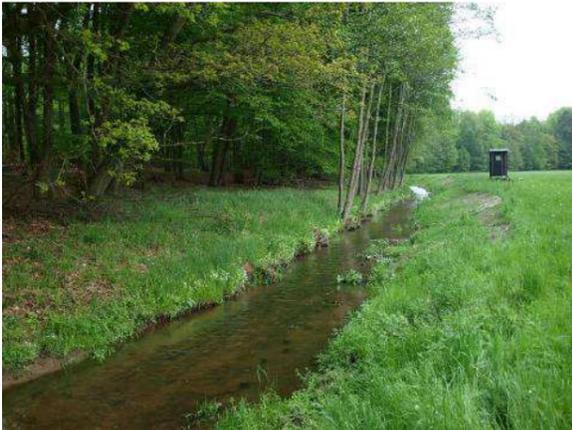
Stationierung:	Km 2,32 (Beginn der Freifläche zwischen den Waldfläche nördlich Dannhof) bis km 2,92 (Ende der Waldfläche nördlich Dannhof)				
LAWA – Typ (gem. C-Bericht):	14 – sandgeprägter Tieflandbach				
LAWA - Typ (Vorschlag):	14 – sandgeprägter Tieflandbach				
Kategorie (gem. C-Bericht):	natürlich <input checked="" type="checkbox"/>	künstlich <input type="checkbox"/>	Erheblich verändert: ja <input type="checkbox"/> nein <input checked="" type="checkbox"/>		
Kategorie (Vorschlag):	natürlich <input checked="" type="checkbox"/>	künstlich <input type="checkbox"/>	ja <input type="checkbox"/> nein <input checked="" type="checkbox"/>		
Einstufung (C-Bericht)	Zielerreichung Ökologie: unwahrscheinlich Zielerreichung Chemie: wahrscheinlich				
Beschreibung: Abschnitt am Waldrand entlang fließend, eingetieft und begradigt bis mäßig geschwungen im verfallenden Regelprofil mit einer versandeten Sohle und Uferabbrüchen, verfallende Uferbefestigung (Holz), starke Verockerung km 2,5 - km 2,9

Biologische Qualitätskomponente (BI)		Wasserhaushalt (HZK)		Strukturgüte. (SGK)		Durchgängigkeit (DGK)	Physikalisch-Chemische Qualitätskomp.(PC)		Spezifisch-Chemische Qualitätskomp. (SC)		Chemischer Zustand (CH)	
Bewertung Bestand (laut Neubewertung der Wasserkörper)	2		4		2		durchgängig	3		2		2	
Bewertung Defizitanalyse	0		-2		0		0	-1		0		0	
Defizitnummer und -beschreibung	MP PP PB MZB Fi Andere	+1 0 U U U	Abflusszustands- klasse Fließgeschwindigke- its-Zustandsklasse Verbindung zu Grundwasserkörper n unterbrochen?? Verbindung zu Aue unterbrochen	-2 n.k.	Strukturgüte überwiegend 0 Klassen Defizit Ufer Mittelwert 2,0	-1		Salz BSB5 TP	-1 1 -1	Prioritäre Stoffe: Überschreitung UQN TBT Nitrat Schwermetalle Pestizide Industrielle- Schadstoffe Andere	0 U U 0 0 0 0	Überschreiten der Umweltqualitäts normen	0
Defizitstationierung (von bis)													
Belastungen, Bemerkung			D01 Zu geringer Abfluss		FGSK GK2	100%		D02 Nährstoffeintrag aus diffusen Quellen

langfristige Entwicklungsbeschränkungen)													
mittelfristige Entwicklungsbeschränkungen)													
Entwicklungszielnummer und -beschreibung Entwicklungszielkürzel nach Qualitätskomponente			EZ01 Verbesserung der Abflussverhältnisse					EZ02 Nährstoffeintrag verringern					
Einstufung des Wasserkörpers:	unbefriedigender ökologischer Zustand											guter Zustand	
Schutzgut bei erheblich verändertem / künstlichem Wasserkörper													
Schutzgut Bemerkung	Schutzstatus: SPA Agrarlandschaft Prignitz-Stepenitz DE 2738-421, NSG Stepenitz; FFH-Gebiet DE 2738-302 "Stepenitz", LSG Agrarlandschaft Prignitz-Stepenitz												
Begründung für Ausweisung als erheblich verändert / künstlich													
Bewirtschaftungsziel	guter ökologischer Zustand											guter Zustand	
Begründung für weniger strenges Bewirtschaftungsziel (nur bei 3 oder 5)

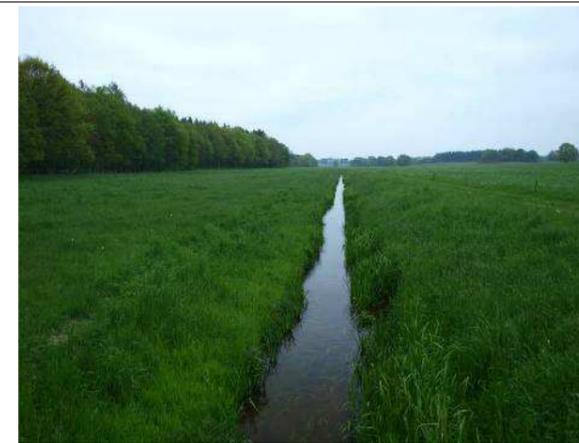
Abschnittsblatt	Abschnitt 591456_P03	Wasserkörpernummer	591456_1038	Foto	Karte
Gewässername:	Panke				
Stationierung:	Km 2,92 (Ende der Waldfläche nördlich Dannhof) bis km 5,1 (Rohrdurchlass Groß Pankow)				
LAWA – Typ (gem. C-Bericht):	14 – sandgeprägter Tieflandbach				
LAWA - Typ (Vorschlag):	14 – sandgeprägter Tieflandbach				
Kategorie (gem. C-Bericht):	natürlich <input checked="" type="checkbox"/>	künstlich <input type="checkbox"/>	Erheblich verändert:	ja <input type="checkbox"/>	nein <input checked="" type="checkbox"/>
Kategorie (Vorschlag):	natürlich <input checked="" type="checkbox"/>	künstlich <input type="checkbox"/>		ja <input type="checkbox"/>	nein <input checked="" type="checkbox"/>
Einstufung (C-Bericht)	Zielerreichung Ökologie: unwahrscheinlich Zielerreichung Chemie: wahrscheinlich				
Beschreibung: strukturarmer Verlauf eingetieft und begradigt im Trapezprofil, ohne Beschattung, beidseitig landwirtschaftlicher Nutzfläche bis Böschungsoberkante, Fehlen besonderer Lauf-, Sohl- und Uferstrukturen

Biologische Qualitätskomponente (BI)		Wasserhaushalt (HZK)		Strukturgüte. (SGK)		Durchgängigkeit (DGK)		Physikalisch-Chemische Qualitätskomp.(PC)		Spezifisch-Chemische Qualitätskomp. (SC)		Chemischer Zustand (CH)	
Bewertung Bestand (laut Neubewertung der Wasserkörper)	2		4		4		nicht durchgängig		3		2		2	
Bewertung Defizitanalyse	0		-2		-2		-2		-1		0		0	
Defizitnummer und -beschreibung	MP	+1	Abflusszustandsklasse	-2	Strukturgüte überwiegend 2 Klassen Defizit				Salz	-1	Prioritäre Stoffe: Überschreitung	0	Überschreiten der Umweltqualitätsnormen	0
	PP		Fließgeschwindigkeits-Zustandsklasse	n.k.	Sohle	-2			BSB5	1	UQN			
	PB	0	Verbindung zu Grundwasserkörpern unterbrochen??		Ufer	-2			TP	-1	TBT	U		
	MZB	U	Verbindung zu Aue unterbrochen		Mittelwert 4,24						Nitrat	U		
	Fi	U									Schwermetalle	U		
	Andere	U									Pestizide	0		
											Industrielle-Schadstoffe	0		
											Andere	0		
Defizitstationierung (von bis)							B17 km 4,7

Belastungen, Bemerkung			D02 Zu geringer Abfluss		D03 FGSK		D04 Durchlass B17		D05 Nährstoffeintrag aus diffusen Quellen					
					GK4	76,2%								
					GK5	23,8%								
langfristige Entwicklungsbeschränkungen)														
mittelfristige Entwicklungsbeschränkungen			EB01 Landwirtschaft (Grünland)		EB01 Landwirtschaft (Grünland, Acker)									
Entwicklungszielnummer und -beschreibung			EZ02 Verbesserung der Abflussverhältnisse		EZ03 Verbesserung Gewässerstruktur			EZ04 Durchgängigkeit sicherstellen		EZ05 Nährstoffeintrag verringern				
Entwicklungszielkürzel nach Qualitätskomponente														
Einstufung des Wasserkörpers:	unbefriedigender ökologischer Zustand											guter Zustand		
Schutzgut bei erheblich verändertem / künstlichem Wasserkörper														
Schutzgut Bemerkung	Schutzstatus: SPA Agrarlandschaft Prignitz-Stepenitz DE 2738-421, LSG													
Begründung für Ausweisung als erheblich verändert / künstlich

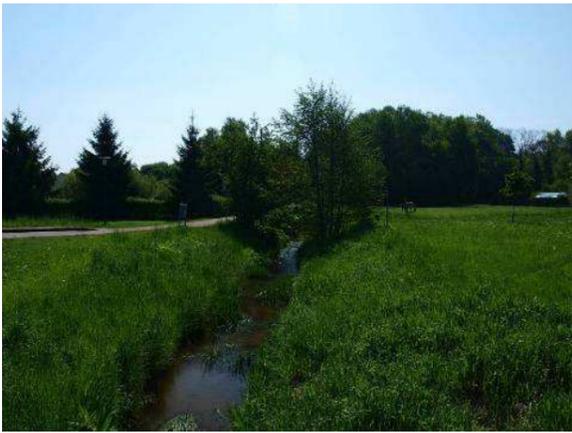
Abschnittsblatt	Abschnitt 591456_P04	Wasserkörpernummer	591456_1038	Foto	Karte
Gewässername:	Panke				
Stationierung:	Km 5,1(Rohrdurchlass westlich Groß Pankow) bis km 6,20 (nach Rohrdurchlass unterhalb des Mühlendamms in Groß Pankow)				
LAWA – Typ (gem. C-Bericht): LAWA - Typ (Vorschlag):	14 – sandgeprägter Tieflandbach				
Kategorie (gem. C-Bericht): Kategorie (Vorschlag):	natürlich <input checked="" type="checkbox"/> künstlich <input type="checkbox"/>		Erheblich verändert: ja <input type="checkbox"/> nein <input checked="" type="checkbox"/>		
Einstufung (C-Bericht)	Zielerreichung Ökologie: unwahrscheinlich Zielerreichung Chemie: wahrscheinlich				
Beschreibung: Abschnitt verläuft durch Siedlung im Regelprofil, vereinzelt einseitig beschattet durch Einzelgehölze oder Gehölzreihe, Nutzung bis Böschungsoberkante, Fehlen besonderer Lauf-, Sohl- und Uferstrukturen, Einlauf aus der Kläranlage Groß Pankow

Biologische Qualitätskomponente (BI)		Wasserhaushalt (HZK)		Strukturgüte. (SGK)		Durchgängigkeit (DGK)		Physikalisch-Chemische Qualitätskomp.(PC)		Spezifisch-Chemische Qualitätskomp. (SC)		Chemischer Zustand (CH)	
Bewertung Bestand (laut Neubewertung der Wasserkörper)	3		3		4		2		3		2		2	
Bewertung Defizitanalyse	-1		-1		-2		0		-1		0		0	
Defizitnummer und -beschreibung	MP PP PB MZB Fi Andere	+1 -1 U U U	Abflusszustands- klasse Fließgeschwindigke its-Zustandsklasse Verbindung zu Grundwasserkörper n unterbrochen?? Verbindung zu Aue unterbrochen	-2 0	Strukturgüte überwiegend 2 Klassen Defizit Sohle Ufer Land Mittelwert 3,67	-2 -2 -1			Salz BSB5 TP	-1 1 -1	Prioritäre Stoffe: Überschreitung UQN TBT Nitrat Schwermetalle Pestizide Industrielle- Schadstoffe Andere	0 U U 0 0 0 0	Überschreiten der Umweltqualitäts normen	0
Defizitstationierung (von bis)							B18 km 5,1 B20 km 5,6							
Belastungen, Bemerkung	D01 Fehlende Habitatstrukturen		D02 Zu geringer Abfluss		D03 FGSK GK4 66,7% GK3 33,3%		(D04) Durchlass B18, B20 (Fischotter)		D05 Nährstoffeintrag aus diffusen Quellen

langfristige Entwicklungs- beschränkungen)			EB01 Siedlung, Verkehr		EB02 Siedlung, Verkehr									
mittelfristige Entwicklungs- beschränkungen														
Entwicklungszielnummer und -beschreibung Entwicklungszielkürzel nach Qualitätskomponente	EZ01 Förderung der biologischen Lebensgemeinschaften		EZ02 Verbesserung der Abflussverhältnisse		EZ03 Verbesserung Gewässerstruktur		EZ04 Durchgängigkeit sicherstellen		EZ05 Nährstoffeintrag verringern					
Einstufung des Wasserkörpers:	unbefriedigender ökologischer Zustand											guter Zustand		
Schutzgut bei erheblich verändertem / künstlichem Wasserkörper														
Schutzgut Bemerkung														
Begründung für Ausweisung als erheblich verändert / künstlich														
Bewirtschaftungsziel	guter ökologischer Zustand											guter Zustand		
Begründung für weniger strenges Bewirtschaftungs-ziel (nur bei 3 oder 5)

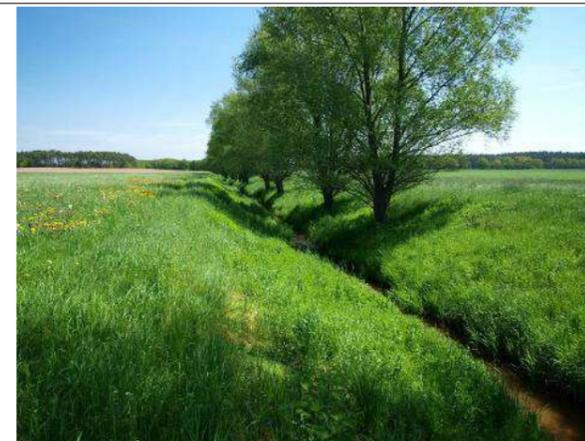
Gewässername:	Panke
Stationierung:	Km 6,20 (nach Rohrdurchlass unterhalb des Mühlendamms in Groß Pankow) bis km 6,76 (südöstlich Groß Pankow)
LAWA – Typ (gem. C-Bericht): LAWA - Typ (Vorschlag):	14 – sandgeprägter Tieflandbach 14 – sandgeprägter Tieflandbach
Kategorie (gem. C-Bericht): Kategorie (Vorschlag):	natürlich <input checked="" type="checkbox"/> künstlich <input type="checkbox"/> Erheblich verändert: ja <input type="checkbox"/> nein <input checked="" type="checkbox"/> natürlich <input checked="" type="checkbox"/> künstlich <input type="checkbox"/> ja <input type="checkbox"/> nein <input checked="" type="checkbox"/>
Einstufung (C-Bericht)	Zielerreichung Ökologie: unwahrscheinlich Zielerreichung Chemie: wahrscheinlich
Beschreibung: Verlauf im begradigten und stark eingetieften Trapezprofil, stellenweise beschattet durch einzelne Gehölze, beidseitige Grünlandnutzung bis Böschungsoberkante, Fehlen besonderer Ufer-, Lauf- und Sohlstrukturen, geringe Breiten- und Tiefenvarianz

Biologische Qualitätskomponente (BI)		Wasserhaushalt (HZK)		Strukturgüte. (SGK)		Durchgängigkeit (DGK)		Physikalisch-Chemische Qualitätskomp.(PC)		Spezifisch-Chemische Qualitätskomp. (SC)		Chemischer Zustand (CH)	
Bewertung Bestand (laut Neubewertung der Wasserkörper)	3		4		4		2		3		2		2	
Bewertung Defizitanalyse	-1		-2		-2		0		-1		0		0	
Defizitnummer und -beschreibung	MP PP PB MZB Fi Andere	+1 -1 U U U	Abflusszustandsklasse Fließgeschwindigkeits-Zustandsklasse Verbindung zu Grundwasserkörpern unterbrochen?? Verbindung zu Aue unterbrochen	-2 n.k.	Strukturgüte überwiegend 2 Klassen Defizit Sohle Ufer Land Mittelwert 3,80	-2 -3 -1			Salz BSB5 TP	-1 1 -1	Prioritäre Stoffe: Überschreitung UQN TBT Nitrat Schwermetalle Pestizide Industrielle-Schadstoffe Andere	0 U U 0 0 0 0	Überschreiten der Umweltqualitätsnormen	0
Defizitstationierung (von bis)							B24 km 6,2							
Belastungen, Bemerkung	D01 Fehlende Habitatstrukturen (nur Makrophyten untersucht)		D02 Zu geringer Abfluss		D03 FGSK GK4 GK3	80% 20%	(D04) Durchlass B24 (Fischotter)		D05 Nährstoffeintrag aus diffusen Quellen

langfristige Entwicklungsbeschränkungen)														
mittelfristige Entwicklungsbeschränkungen			EB01 Landwirtschaft (Grünland, Acker)		EB02 Landwirtschaft (Grünland, Acker)									
Entwicklungszielnummer und -beschreibung Entwicklungszielkürzel nach Qualitätskomponente	EZ01 Förderung der biologischen Lebensgemeinschaften		EZ02 Verbesserung der Abflussverhältnisse		EZ03 Verbesserung Gewässerstruktur		EZ04 Durchgängigkeit sicherstellen		EZ05 Nährstoffeintrag verringern					
Einstufung des Wasserkörpers:	unbefriedigender ökologischer Zustand											guter Zustand		
Schutzgut bei erheblich verändertem / künstlichem Wasserkörper														
Schutzgut Bemerkung														
Begründung für Ausweisung als erheblich verändert / künstlich														
Bewirtschaftungsziel	guter ökologischer Zustand											guter Zustand		
Begründung für weniger strenges Bewirtschaftungs-ziel (nur bei 3 oder 5)

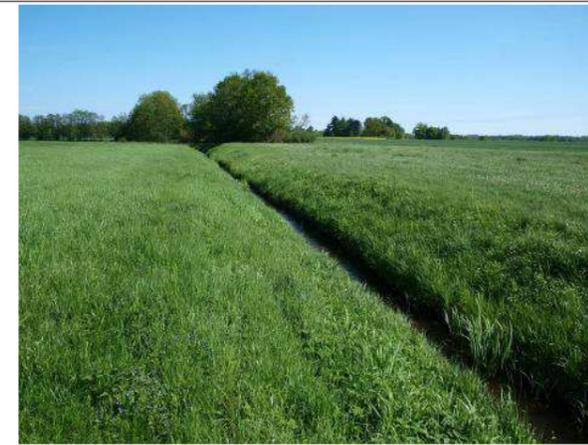
Gewässername:	Panke
Stationierung:	Km 6,76 (südöstlich Groß Pankow) bis km 9,66 (Rohrdurchlass bei den Fischteichen in Bullendorf)
LAWA – Typ (gem. C-Bericht):	14 – sandgeprägter Tieflandbach
LAWA - Typ (Vorschlag):	14 – sandgeprägter Tieflandbach (Typ neu: 16 – kiesgeprägter Tieflandbach)
Kategorie (gem. C-Bericht):	natürlich <input checked="" type="checkbox"/> künstlich <input type="checkbox"/> Erheblich verändert: ja <input type="checkbox"/> nein <input checked="" type="checkbox"/>
Kategorie (Vorschlag):	natürlich <input checked="" type="checkbox"/> künstlich <input type="checkbox"/> ja <input type="checkbox"/> nein <input checked="" type="checkbox"/>
Einstufung (C-Bericht)	Zielerreichung Ökologie: unwahrscheinlich Zielerreichung Chemie: wahrscheinlich
Beschreibung: Verlauf anfangs im Regelprofil, stellenweise mit Uferabbrüchen, beidseitig landwirtschaftliche Nutzfläche bis Böschungsoberkante, Beschattung nur durch selten stehendes standorttypisches Gehölz, Fehlen besonderer Ufer-, Lauf- und Sohlstrukturen, geringe Breiten- und Tiefenvarianz

Biologische Qualitätskomponente (BI)		Wasserhaushalt (HZK)		Strukturgüte. (SGK)		Durchgängigkeit (DGK)		Physikalisch-Chemische Qualitätskomp.(PC)		Spezifisch-Chemische Qualitätskomp. (SC)		Chemischer Zustand (CH)	
Bewertung Bestand (laut Neubewertung der Wasserkörper)	-		3		4		nicht durchgängig		3		2		2	
Bewertung Defizitanalyse	-		-1		-2		-2		-1		0		0	
Defizitnummer und -beschreibung	MP	U	Abflusszustandsklasse	-2	Strukturgüte überwiegend 2 Klassen Defizit				Salz	-1	Prioritäre Stoffe: Überschreitung	0	Überschreiten der Umweltqualitätsnormen	0
	PP								BSB5	1	UQN			
	PB	U	Fließgeschwindigkeits-Zustandsklasse	+1	Sohle	-1			TP	-1	TBT	U		
	MZB	U	Verbindung zu Grundwasserkörpern unterbrochen??		Ufer	-3					Nitrat	U		
	Fi	U	Verbindung zu Aue unterbrochen		Land	-1					Schwermetalle	U		
	Andere	U			Mittelwert 3,55						Pestizide	0		
											Industrielle-Schadstoffe	0		
											Andere	0		
Defizitstationierung (von bis)							B27	km 7,5

B28	km 8,3						
							B31	km 9,6						
Belastungen, Bemerkung	D01	Fehlende Habitatstrukturen, Eintrag von Feinsedimenten	D02	Zu geringer Abfluss	D03	FGSK		D04	Durchlass B27, B28 (MZB)	D05	Nährstoffeintrag aus diffusen Quellen			
						GK4	55,2%		Steinschüttung B31 (MZB, Fische)					
						GK3	44,8%							
langfristige Entwicklungsbeschränkungen)														
mittelfristige Entwicklungsbeschränkungen					EB01		Landwirtschaft (Grünland, Acker)							
Entwicklungszielnummer und -beschreibung			EZ02		EZ03		Verbesserung Gewässerstruktur	EZ04		EZ05				
Entwicklungszielkürzel nach Qualitätskomponente			Verbesserung der Abflussverhältnisse					Durchgängigkeit sicherstellen		Nährstoffeintrag verringern				
Einstufung des Wasserkörpers:	unbefriedigender ökologischer Zustand											guter Zustand		
Schutzgut bei erheblich verändertem / künstlichem Wasserkörper														
Schutzgut Bemerkung

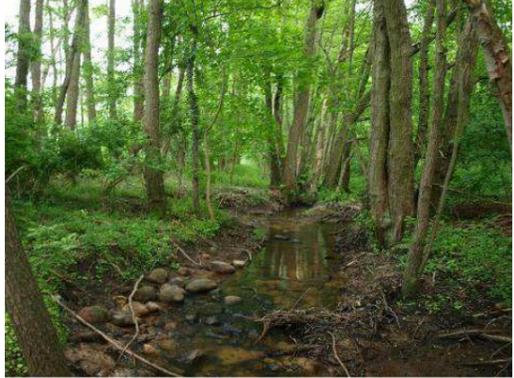
Stationierung:	Km 9,66 (Rohrdurchlass bei den Fischteichen in Bullendorf) bis km 10,38 (Ende der Waldfläche östlich Bullendorf)				
LAWA – Typ (gem. C-Bericht): LAWA - Typ (Vorschlag):	99 – künstliches Gewässer 99 – künstliches Gewässer (Potenzialbewertung: Typ 16 – kiesgeprägter Tieflandbach)				
Kategorie (gem. C-Bericht): Kategorie (Vorschlag):	natürlich <input type="checkbox"/> künstlich <input checked="" type="checkbox"/>	Erheblich verändert: ja <input type="checkbox"/> nein <input checked="" type="checkbox"/>	ja <input type="checkbox"/> nein <input checked="" type="checkbox"/>		
Einstufung (C-Bericht)	Zielerreichung Ökologie: unklar Zielerreichung Chemie: unklar				
Beschreibung: Abschnitt verläuft durch eine kleine Laubwaldfläche, Verlauf stark schwingend im annähernden Naturprofil, stellenweise große Steine/Steinblöcke in Gewässerbett, hoher Totholzanteil im Gewässerbett mit mehreren Erlenumläufen

Biologische Qualitätskomponente (BI)		Wasserhaushalt (HZK)		Strukturgüte. (SGK)		Durchgängigkeit (DGK)		Physikalisch-Chemische Qualitätskomp.(PC)		Spezifisch-Chemische Qualitätskomp. (SC)		Chemischer Zustand (CH)	
Bewertung Bestand (laut Neubewertung der Wasserkörper)	-		4		1		nicht durchgängig		3		2		2	
Bewertung Defizitanalyse	-		-2		+1		-2		-1		0		0	
Defizitnummer und -beschreibung	MP PP PB MZB Fi Andere	U U U U U	Abflusszustandsklasse Fließgeschwindigkeit its-Zustandsklasse Verbindung zu Grundwasserkörpern unterbrochen?? Verbindung zu Aue unterbrochen	-2 -2	Strukturgüte überwiegend 0 Klassen Defizit Mittelwert 1,29				Salz BSB5 TP	-1 1 -1	Prioritäre Stoffe: Überschreitung UQN TBT Nitrat Schwermetalle Pestizide Industrielle-Schadstoffe Andere	0 U U 0 0 0 0	Überschreiten der Umweltqualitätsnormen	0
Defizitstationierung (von bis)							B32 km 9,7 B34 km 10,1							
Belastungen, Bemerkung	D01 Fehlende Habitatstrukturen		D02 Abfluss und Fließgeschwindigkeit zu gering		FGSK GK1 71,4% GK2 28,6%		D03 Durchlass B32 (MZB), (B34 Fischotter)		D04 Nährstoffeintrag aus diffusen Quellen

langfristige Entwicklungsbeschränkungen)														
mittelfristige Entwicklungsbeschränkungen)														
Entwicklungszielnummer und -beschreibung Entwicklungszielkürzel nach Qualitätskomponente			EZ02 Verbesserung der Abflussverhältnisse /Fließgeschwindigkeit						EZ04 Nährstoffeintrag verringern					
Einstufung des Wasserkörpers:	unbefriedigendes ökologisches Potenzial											guter Zustand		
Schutzgut bei erheblich verändertem / künstlichem Wasserkörper	Andere wichtige nachhaltige Entwicklungstätigkeiten des Menschen													
Schutzgut Bemerkung	Landwirtschaft													
Begründung für Ausweisung als erheblich verändert / künstlich	Ziele (Nutzungen), denen die degradierte hydromorphologische Beschaffenheit des Wasserkörpers dient, lassen sich nicht mit anderen Maßnahmen erreichen, die mit keinen unverhältnismäßigen Kosten verbunden wären													
Bewirtschaftungsziel	gutes ökologisches Potenzial											guter Zustand

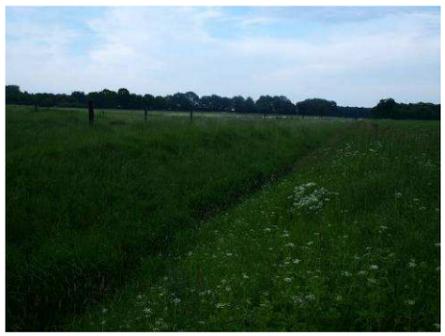
Gewässername:	Panke
Stationierung:	Km 10,38 (Ende der Waldfläche östlich Bullendorf) bis km 11,67 (westlich Eggersdorf)
LAWA – Typ (gem. C-Bericht):	99 – künstliches Gewässer
LAWA - Typ (Vorschlag):	99 – künstliches Gewässer (Potenzialbewertung: Typ 16 – kiesgeprägter Tieflandbach)
Kategorie (gem. C-Bericht):	natürlich <input type="checkbox"/> künstlich <input checked="" type="checkbox"/> Erheblich verändert: ja <input type="checkbox"/> nein <input checked="" type="checkbox"/>
Kategorie (Vorschlag):	natürlich <input type="checkbox"/> künstlich <input checked="" type="checkbox"/> ja <input checked="" type="checkbox"/> nein <input type="checkbox"/>
Einstufung (C-Bericht)	Zielerreichung Ökologie: unklar Zielerreichung Chemie: unklar
Beschreibung: Verlauf im begradigten und eingetieften Trapezprofil mit beidseitiger Grünlandnutzung bis Böschungsoberkante (stellenweise beweidet), Fehlen besonderer Ufer-, Lauf- und Sohlstrukturen, geringe Breiten- und Tiefenvarianz

Biologische Qualitätskomponente (BI)		Wasserhaushalt (HZK)		Strukturgüte. (SGK)		Durchgängigkeit (DGK)	Physikalisch-Chemische Qualitätskomp.(PC)		Spezifisch-Chemische Qualitätskomp. (SC)		Chemischer Zustand (CH)		
Bewertung Bestand (laut Neubewertung der Wasserkörper)	-		5		3		eingeschränkt	3		2		2		
Bewertung Defizitanalyse	-		-3		-1		-1	-1		0		0		
Defizitnummer und -beschreibung	MP PP PB MZB Fi Andere	U U U U U	Abflusszustandsklasse -2 Fließgeschwindigkeit -3 Zustandsklasse Verbindung zu Grundwasserkörpern unterbrochen?? Verbindung zu Aue unterbrochen		Strukturgüte überwiegend 1 Klassen Defizit Sohle Ufer Land Mittelwert 3,31	-1 -3 -1			Salz BSB5 TP	-1 1 -1	Prioritäre Stoffe: Überschreitung UQN TBT Nitrat Schwermetalle Pestizide Industrielle-Schadstoffe Andere	0 U U 0 0 0 0	Überschreiten der Umweltqualitätsnormen 0	
Defizitstationierung (von bis)							B38 km 10,6 B39 km 11,3							
Belastungen, Bemerkung	D01 Fehlende Habitatstrukturen		D02 Abfluss und Fließgeschwindigkeit zu gering		D03 FGSK GK3 69,2% GK4 30,8%		D04 Durchlass B38 (Fische), B39 (Fischotter)		D05 Nährstoffeintrag aus diffusen Quellen

langfristige Entwicklungsbeschränkungen)														
mittelfristige Entwicklungsbeschränkungen			EB01 Landwirtschaft (Grünland)		EB02 Landwirtschaft (Grünland)									
Entwicklungszielnummer und -beschreibung Entwicklungszielkürzel nach Qualitätskomponente			EZ02 Verbesserung der Abflussverhältnisse /Fließgeschwindigkeit		EZ03 Verbesserung Gewässerstruktur		EZ04 Durchgängigkeit sicherstellen		EZ05 Nährstoffeintrag verringern					
Einstufung des Wasserkörpers:	unbefriedigendes ökologisches Potenzial											guter Zustand		
Schutzgut bei erheblich verändertem / künstlichem Wasserkörper	Andere wichtige nachhaltige Entwicklungstätigkeiten des Menschen													
Schutzgut Bemerkung	Landwirtschaft													
Begründung für Ausweisung als erheblich verändert / künstlich	Ziele (Nutzungen), denen die degradierte hydromorphologische Beschaffenheit des Wasserkörpers dient, lassen sich nicht mit anderen Maßnahmen erreichen, die mit keinen unverhältnismäßigen Kosten verbunden wären

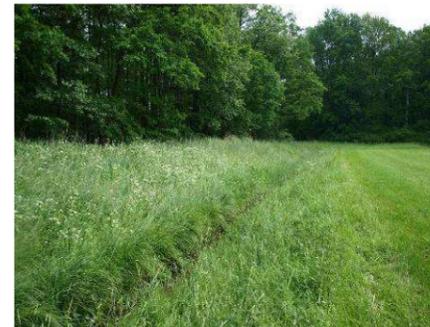
Gewässername:	Panke
Stationierung:	Km 11,67 (westlich Eggersdorf) bis km 12,68 (Beginn der Verrohrung nordöstlich Mesendorf)
LAWA – Typ (gem. C-Bericht):	99 – künstliches Gewässer
LAWA - Typ (Vorschlag):	99 – künstliches Gewässer (Potenzialbewertung: Typ 16 – kiesgeprägter Tieflandbach)
Kategorie (gem. C-Bericht):	natürlich <input type="checkbox"/> künstlich <input checked="" type="checkbox"/> Erheblich verändert: ja <input type="checkbox"/> nein <input checked="" type="checkbox"/>
Kategorie (Vorschlag):	natürlich <input type="checkbox"/> künstlich <input checked="" type="checkbox"/> ja <input checked="" type="checkbox"/> nein <input type="checkbox"/>
Einstufung (C-Bericht)	Zielerreichung Ökologie: unklar Zielerreichung Chemie: unklar
Beschreibung: Abschnitt eingetieft und begradigt im Trapezprofil, einseitige Grünlandnutzung bis Böschungsoberkante, kein Totholz, Fehlen besonderer Ufer-, Lauf- und Sohlstrukturen, geringe Breiten- und Tiefenvarianz

Biologische Qualitätskomponente (BI)		Wasserhaushalt (HZK)		Strukturgüte. (SGK)		Durchgängigkeit (DGK)		Physikalisch-Chemische Qualitätskomp.(PC)		Spezifisch-Chemische Qualitätskomp. (SC)		Chemischer Zustand (CH)	
Bewertung Bestand (laut Neubewertung der Wasserkörper)	-		4		3		nicht durchgängig		3		2		2	
Bewertung Defizitanalyse	-		-2		-1		-2		-1		0		0	
Defizitnummer und -beschreibung	MP PP PB MZB Fi Andere	U U U U U	Abflusszustandsklasse -2 Fließgeschwindigkeit -1 its-Zustandsklasse Verbindung zu Grundwasserkörpern unterbrochen?? Verbindung zu Aue unterbrochen		Strukturgüte überwiegend 1 Klassen Defizit Sohle Ufer Mittelwert 3,10	-1 -3			Salz BSB5 TP	-1 1 -1	Prioritäre Stoffe: Überschreitung UQN TBT Nitrat Schwermetalle Pestizide Industrielle-Schadstoffe Andere	0 U U 0 0 0 0	Überschreiten der Umweltqualitätsnormen	0
Defizitstationierung (von bis)							B40 km 12,2							
Belastungen, Bemerkung	D01 Fehlende Habitatstrukturen		D02 Abfluss und Fließgeschwindigkeit zu gering		D03 FGSK GK3 GK4	90% 10%	D04 Durchlass B40 (MZB)		D05 Nährstoffeintrag aus diffusen Quellen

langfristige Entwicklungsbeschränkungen)														
mittelfristige Entwicklungsbeschränkungen)														
Entwicklungszielnummer und -beschreibung Entwicklungszielkürzel nach Qualitätskomponente			EZ02 Verbesserung der Abflussverhältnisse /Fließgeschwindigkeit		EZ03 Verbesserung Gewässerstruktur		EZ04 Durchgängigkeit sicherstellen		EZ05 Nährstoffeintrag verringern					
Einstufung des Wasserkörpers:	unbefriedigendes ökologisches Potenzial											guter Zustand		
Schutzgut bei erheblich verändertem / künstlichem Wasserkörper	Andere wichtige nachhaltige Entwicklungstätigkeiten des Menschen													
Schutzgut Bemerkung	Landwirtschaft													
Begründung für Ausweisung als erheblich verändert / künstlich	Ziele (Nutzungen), denen die degradierte hydromorphologische Beschaffenheit des Wasserkörpers dient, lassen sich nicht mit anderen Maßnahmen erreichen, die mit keinen unverhältnismäßigen Kosten verbunden wären

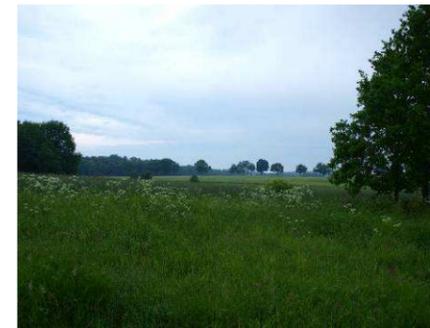
Gewässername:	Panke
Stationierung:	Km 12,68 (Beginn der Verrohrung nordöstlich Mesendorf) bis km 14,27 (Ende der Verrohrung östlich Mesendorf)
LAWA – Typ (gem. C-Bericht): LAWA - Typ (Vorschlag):	99 – künstliches Gewässer 99 – künstliches Gewässer (Potenzialbewertung: Typ 16 – kiesgeprägter Tieflandbach)
Kategorie (gem. C-Bericht): Kategorie (Vorschlag):	natürlich <input type="checkbox"/> künstlich <input checked="" type="checkbox"/> Erheblich verändert: ja <input type="checkbox"/> nein <input checked="" type="checkbox"/> natürlich <input type="checkbox"/> künstlich <input checked="" type="checkbox"/> ja <input checked="" type="checkbox"/> nein <input type="checkbox"/>
Einstufung (C-Bericht)	Zielerreichung Ökologie: unklar Zielerreichung Chemie: unklar
Beschreibung: Abschnitt komplett verrohrt unter landwirtschaftlicher Nutzfläche

Biologische Qualitätskomponente (BI)		Wasserhaushalt (HZK)		Strukturgüte. (SGK)		Durchgängigkeit (DGK)		Physikalisch-Chemische Qualitätskomp.(PC)		Spezifisch-Chemische Qualitätskomp. (SC)		Chemischer Zustand (CH)	
Bewertung Bestand (laut Neubewertung der Wasserkörper)	-		4		5		nicht durchgängig		3		2		2	
Bewertung Defizitanalyse	-		-2		-3		-2		-1		0		0	
Defizitnummer und -beschreibung	MP PP PB MZB Fi Andere	U U U U U	Abflusszustandsklasse -2 Fließgeschwindigkeits-Zustandsklasse U Verbindung zu Grundwasserkörpern unterbrochen?? Verbindung zu Aue unterbrochen		Strukturgüte überwiegend 3 Klassen Defizit Sohle -3 Ufer -3 Land -3 Mittelwert 4,94				Salz BSB5 TP -1 1 -1		Prioritäre Stoffe: Überschreitung UQN 0 TBT U Nitrat U Schwermetalle 0 Pestizide 0 Industrielle-Schadstoffe 0 Andere 0		Überschreiten der Umweltqualitätsnormen 0	
Defizitstationierung (von bis)							B41 km 12,8							
Belastungen, Bemerkung	D01 Fehlende Habitatstrukturen		D02 Abfluss zu gering		D03 FGSK GK5 93,8% GK4 6,3%		D04 Verrohrung B41		D05 Nährstoffeintrag aus diffusen Quellen

langfristige Entwicklungsbeschränkungen)														
mittelfristige Entwicklungsbeschränkungen)														
Entwicklungszielnummer und -beschreibung Entwicklungszielkürzel nach Qualitätskomponente			EZ02 Verbesserung der Abflussverhältnisse		EZ03 Verbesserung Gewässerstruktur		EZ04 Durchgängigkeit sicherstellen		EZ05 Nährstoffeintrag verringern					
Einstufung des Wasserkörpers:	unbefriedigendes ökologisches Potenzial											guter Zustand		
Schutzgut bei erheblich verändertem / künstlichem Wasserkörper	Andere wichtige nachhaltige Entwicklungstätigkeiten des Menschen													
Schutzgut Bemerkung	Landwirtschaft													
Begründung für Ausweisung als erheblich verändert / künstlich	Ziele (Nutzungen), denen die degradierte hydromorphologische Beschaffenheit des Wasserkörpers dient, lassen sich nicht mit anderen Maßnahmen erreichen, die mit keinen unverhältnismäßigen Kosten verbunden wären

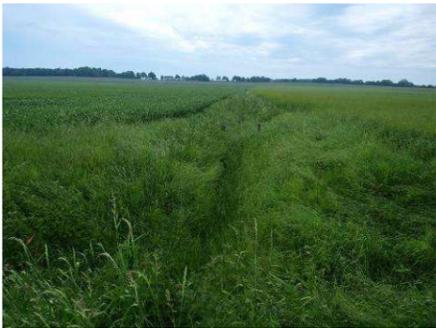
Stationierung:	Km 14,27 (Ende der Verrohrung östlich Mesendorf) bis km 14,56 (Quelle östlich Mesendorf)				
LAWA – Typ (gem. C-Bericht):	99 – künstliches Gewässer				
LAWA - Typ (Vorschlag):	99 – künstliches Gewässer (Potenzialbewertung: Typ 16 – kiesgeprägter Tieflandbach)				
Kategorie (gem. C-Bericht):	natürlich <input type="checkbox"/> künstlich <input checked="" type="checkbox"/> Erheblich verändert: ja <input type="checkbox"/> nein <input checked="" type="checkbox"/>				
Kategorie (Vorschlag):	natürlich <input type="checkbox"/> künstlich <input checked="" type="checkbox"/> ja <input checked="" type="checkbox"/> nein <input type="checkbox"/>				
Einstufung (C-Bericht)					
Beschreibung: Verlauf im eingetieften und begradigten Trapezprofil, landwirtschaftliche Nutzfläche bis Böschungsoberkante ohne Beschattung, Fehlen besonderer Ufer-, Lauf- und Sohlstrukturen, geringe Breiten- und Tiefenvarianz

Biologische Qualitätskomponente (BI)		Wasserhaushalt (HZK)		Strukturgüte. (SGK)		Durchgängigkeit (DGK)	Physikalisch-Chemische Qualitätskomp.(PC)		Spezifisch-Chemische Qualitätskomp. (SC)		Chemischer Zustand (CH)	
Bewertung Bestand (laut Neubewertung der Wasserkörper)	-		5		5		durchgängig	3		2		2	
Bewertung Defizitanalyse	-		-3		-3		0	-1		0		0	
Defizitnummer und -beschreibung	MP PP PB MZB Fi Andere	U U U U U	Abflusszustandsklasse -2 Fließgeschwindigkeit-Zustandsklasse -3 Verbindung zu Grundwasserkörpern unterbrochen?? Verbindung zu Aue unterbrochen		Strukturgüte überwiegend 3 Klassen Defizit Sohle -2 Ufer -3 Land -3 Mittelwert 5,0				Salz -1 BSB5 1 TP -1		Prioritäre Stoffe: Überschreitung 0 UQN TBT U Nitrat U Schwermetalle 0 Pestizide 0 Industrielle-Schadstoffe 0 Andere 0		Überschreiten der Umweltqualitätsnormen 0
Defizitstationierung (von bis)													
Belastungen, Bemerkung	D01 Fehlende Habitatstrukturen, Sedimenteintrag		D02 Abfluss und Fließgeschwindigkeit zu gering		D03 FGSK GK5 100%				D04 Nährstoffeintrag aus diffusen Quellen

langfristige Entwicklungsbeschränkungen)													
mittelfristige Entwicklungsbeschränkungen)													
Entwicklungszielnummer und -beschreibung Entwicklungszielkürzel nach Qualitätskomponente			EZ02 Verbesserung der Abflussverhältnisse /Fließgeschwindigkeit		EZ03 Verbesserung Gewässerstruktur				EZ04 Nährstoffeintrag verringern				
Einstufung des Wasserkörpers:	unbefriedigendes ökologisches Potenzial											guter Zustand	
Schutzgut bei erheblich verändertem / künstlichem Wasserkörper	Andere wichtige nachhaltige Entwicklungstätigkeiten des Menschen												
Schutzgut Bemerkung	Landwirtschaft												
Begründung für Ausweisung als erheblich verändert / künstlich	Ziele (Nutzungen), denen die degradierte hydromorphologische Beschaffenheit des Wasserkörpers dient, lassen sich nicht mit anderen Maßnahmen erreichen, die mit keinen unverhältnismäßigen Kosten verbunden wären												
Bewirtschaftungsziel	gutes ökologisches Potenzial											guter Zustand
