Abschnittsblatt

Abschnitt 591488_P02

Gewässername:	Rose
Stationierung:	Km 2,4 (Ende des Verlaufes durch den Wald am Totenfeld, südwestlich Düpow) bis km 3,82 (ehemaliger Bewässerungsteich bei Düpow)
LAWA – Typ (gem. C-Bericht):	14 – sandgeprägter Tieflandbach
LAWA – Typ (Vorschlag):	14 – sandgeprägter Tieflandbach
Kategorie (gem. C-Bericht):	natürlich <input checked="" type="checkbox"/> künstlich <input type="checkbox"/> Kategorie (gem. C-Bericht):
Kategorie (Vorschlag):	natürlich <input checked="" type="checkbox"/> künstlich <input type="checkbox"/> Kategorie (Vorschlag):
Einstufung (C-Bericht)	Zielerreichung Ökologie: unklar Zielerreichung Chemie: unklar
Beschreibung: Verlauf überwiegend leicht schwingend, eingetieft im Trapezprofil mit geringer Tiefenvarianz, schwache bis keine Breitenvarianz und geringer Substratdiversität, Abschnitt mit fehlender Sohlstruktur und keiner Uferstruktur, Totholz in Form von einzelnen Zweigen, beidseitig extensiv genutzte landwirtschaftliche Nutzfläche teilweise brachliegend sowie beweidet ohne Auskopplung, Beschattung findet nur durch vereinzelt stehendes Standorttypisches Gehölz statt sowie die am Ende des Abschnittes einseitige Gehölzreihe

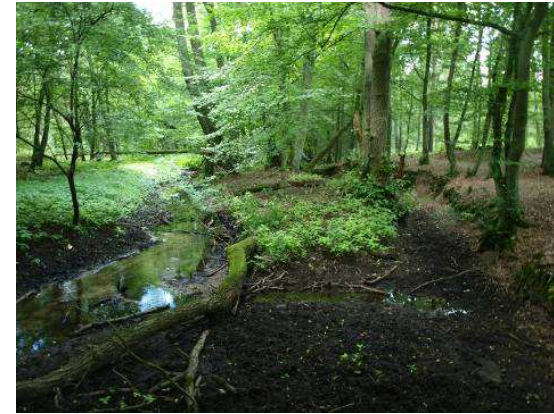
Abschnittsblatt	Abschnitt 591488_P01	Wasserkörpernummer	591488_1043	Foto	Karte
Gewässername:	Rose				
Stationierung:	Km 0 (Mündung in den Jeetzebach an der L10, von Perleberg bis Bad Wilsnack) bis km 2,4 (Ende des Verlaufes durch den Wald am Totenfeld, südwestlich Düpow)				
LAWA – Typ (gem. C-Bericht):	14 – sandgeprägter Tieflandbach				
LAWA – Typ (Vorschlag):	14 – sandgeprägter Tieflandbach				
Kategorie (gem. C-Bericht):	natürlich <input checked="" type="checkbox"/>	künstlich <input type="checkbox"/>	Erheblich verändert:	ja <input type="checkbox"/>	nein <input checked="" type="checkbox"/>
Kategorie (Vorschlag):	natürlich <input checked="" type="checkbox"/>	künstlich <input type="checkbox"/>		ja <input type="checkbox"/>	nein <input checked="" type="checkbox"/>
Einstufung (C-Bericht)	Zielerreichung Ökologie: unklar Zielerreichung Chemie: unklar				
Beschreibung: Abschnitt fließt durch die Düpower Heide, stark schwingender Verlauf im Naturprofil mit Sand und Kies als Sohlsubstrat sowie mehreren Uferbänken und Totholzverkläuserung mit mäßiger Sohlsubstratdiversität, mäßig bis großer Tiefenvarianz und schwach bis mäßiger Breitenvarianz, Abschnitt fließt überwiegend durch Wald mit standorttypischen und standortfremden (Nadelwald) Gehölz, ab km 1,6 Verlauf gegabelt rechter Verlauf trocken und zum Teil wasserführend, annähernd naturnaher Abschnitt ohne Uferverbau

Biologische Qualitätskomponente (BI)		Wasserhaushalt (HZK)		Strukturgüte. (SGK)		Durchgängigkeit (DGK)		Physikalisch-Chemische Qualitätskomp.(PC)		Spezifisch-Chemische Qualitätskomp. (SC)		Chemischer Zustand (CH)	
Bewertung Bestand (laut Neubewertung der Wasserkörper)	-		4		2		nicht durchgängig		U		2		2	
Bewertung Defizitanalyse	-		-2		0		-2		-		0		0	
Defizitnummer und -beschreibung	MP PP PB MZB Fi Andere	U U U U U	Abflusszustands- klasse Fließgeschwindigkeits- Zustandsklasse <i>Verbindung zu Grundwasserkörpern unterbrochen??</i> <i>Verbindung zu Aue unterbrochen</i>	U -2	Strukturgüte überwiegend 0 Klassen Defizit Mittelwert 1,58				Salz BSB5 TP	U U U	Prioritäre Stoffe: Überschreitung UQN TBT Nitrat Schwermetalle Pestizide Industrielle-Schadstoffe Andere	0 U U 0 0 0 0	Überschreiten der Umweltqualitätsnormen	0
Defizitstationierung (von bis)							B01 km 0,1							
Belastungen, Bemerkung			D0 01 Fließgeschwindigkeit zu gering		FGSK GK1 50% GK2 41,7% GK3 8,3%	D02 Durchlass B01

langfristige Entwicklungsbeschränkungen)														
mittelfristige Entwicklungsbeschränkungen														
Entwicklungszielnummer und -beschreibung Entwicklungszielkürzel nach Qualitätskomponente			EZ 01 Verbesserung der Fließdynamik/ Abflussverhältnisse		Zustand mind. erhalten	EZ02 Durchgängigkeit herstellen								
Einstufung des Wasserkörpers:	unbefriedigender ökologischer Zustand											guter Zustand		
Schutzgut bei erheblich verändertem / künstlichem Wasserkörper														
Schutzgut Bemerkung	Schutzgebiet: FFH Gebiet DE 2937-303 „Untere Stepenitzniederung und Jeetzebach“; SPA Unteres Elbtal De3036-401; LSG Brandenburgische Elbtalaue													
Begründung für Ausweisung als erheblich verändert / künstlich														
Bewirtschaftungsziel	Guter ökologischer Zustand											guter Zustand		
Begründung für weniger strenges Bewirtschaftungs-ziel (nur bei 3 oder 5)

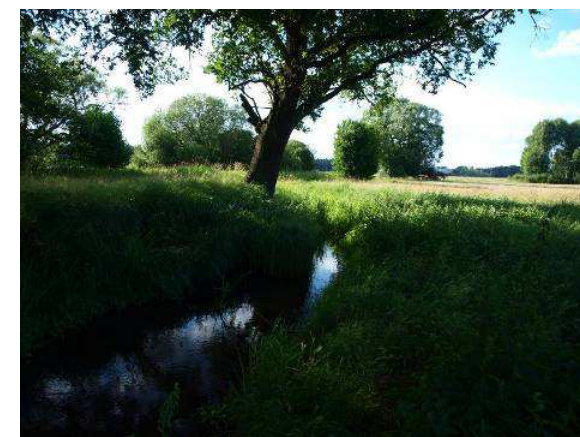
Biologische Qualitätskomponente (BI)		Wasserhaushalt (HZK)		Strukturgüte. (SGK)		Durchgängigkeit (DGK)		Physikalisch-Chemische Qualitätskomp.(PC)		Spezifisch-Chemische Qualitätskomp. (SC)		Chemischer Zustand (CH)	
Bewertung Bestand (laut Neubewertung der Wasserkörper)	-		4		4		nicht durchgängig		U		2		2	
Bewertung Defizitanalyse	-		-2		-2		-2		-		0		0	
Defizitnummer und -beschreibung	MP PP PB MZB Fi Andere	U U U U U	Abflusszustands-klasse Fließgeschwindigkeits-Zustandsklasse Verbindung zu Grundwasserkörpern unterbrochen?? Verbindung zu Aue unterbrochen	U -2	Strukturgüte überwiegend 2 Klassen Defizit Sohle Ufer Land Mittelwert 3,71	-2 -2 -1			Salz BSB5 TP	U U U	Prioritäre Stoffe: Überschreitung UQN TBT Nitrat Schwermetalle Pestizide Industrielle-Schadstoffe Andere	0 U U 0 0 0 0	Überschreiten der Umweltqualitätsnormen	0
Defizitstationierung (von bis)							B03 km 3,1							
Belastungen, Bemerkung			D0 2 Fließgeschwindigkeit zu gering		D0 3 FGSK GK4 71,4% GK3 28,6%		D04 Durchlass B03

langfristige Entwicklungsbeschränkungen)														
mittelfristige Entwicklungsbeschränkungen			EB 01 Landwirtschaft (Grünland)		EB 02 Landwirtschaft (Grünland)									
Entwicklungszielnummer und -beschreibung Entwicklungszielkürzel nach Qualitätskomponente			EZ 02 Verbesserung der Fließdynamik/ Abflussverhältnisse		EZ 03 Verbesserung der Gewässerstruktur		EZ04 Durchgängigkeit herstellen							
Einstufung des Wasserkörpers:	unbefriedigender ökologischer Zustand											guter Zustand		
Schutzgut bei erheblich verändertem / künstlichem Wasserkörper														
Schutzgut Bemerkung														
Begründung für Ausweisung als erheblich verändert / künstlich														
Bewirtschaftungsziel	Guter ökologischer Zustand											guter Zustand		
Begründung für weniger strenges Bewirtschaftungs-ziel (nur bei 3 oder 5)

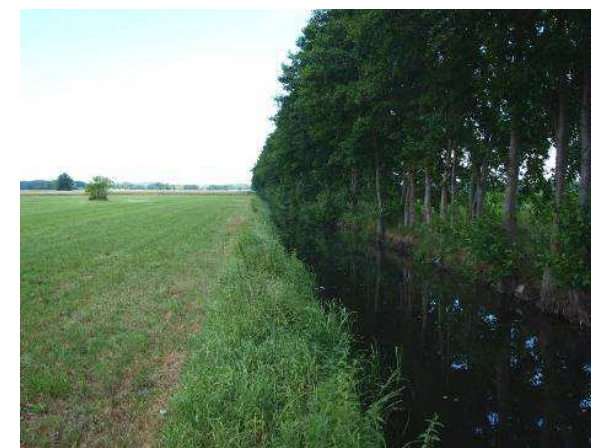
Abschnitt 591488_P03

Gewässername:	Rose
Stationierung:	Km 3,82 (ehemaliger Bewässerungsteich bei Düpow) bis km 6,22 (Stau mit Durchlass nördlich Düpow)
LAWA – Typ (gem. C-Bericht):	99 – künstliches Gewässer (Potenzialbewertung)
LAWA – Typ (Vorschlag):	14 – sandgeprägter Tieflandbach
Kategorie (gem. C-Bericht):	natürlich <input type="checkbox"/> künstlich <input checked="" type="checkbox"/> Erheblich verändert: ja <input type="checkbox"/> nein <input checked="" type="checkbox"/>
Kategorie (Vorschlag):	natürlich <input checked="" type="checkbox"/> künstlich <input type="checkbox"/> ja <input checked="" type="checkbox"/> nein <input type="checkbox"/>
Einstufung (C-Bericht)	Zielerreichung Ökologie: unwahrscheinlich Zielerreichung Chemie: wahrscheinlich
Beschreibung: Abschnitt beginnt im ehemaligen angestauten Bewässerungsteich mit Fischtreppe bis km 4 danach Verlauf begradigt und eingetieft im Trapezprofil mit geringer Tiefenvarianz, schwache bis keine Breitenvarianz, geringe Substratdiversität, km 4,3 bis km 4,8 mäßig bis starke Verockerungen zu erkennen, Abschnitt mit fehlender Sohlstruktur und keiner Uferstruktur, Totholz in Form von einzelnen Zweigen, beidseitig landwirtschaftliche Nutzfläche bis Böschungsoberkante (überwiegend Acker, Grünland beweidet zum Teil bis ins Gewässer), einseitige Beschattung durch Erlensaum links (Lebendverbau)

Biologische Qualitätskomponente (BI)		Wasserhaushalt (HZK)		Strukturgüte. (SGK)		Durchgängigkeit (DGK)		Physikalisch-Chemische Qualitätskomp.(PC)		Spezifisch-Chemische Qualitätskomp. (SC)		Chemischer Zustand (CH)	
Bewertung Bestand (laut Neubewertung der Wasserkörper)	-		4		4		nicht durchgängig		U		2		2	
Bewertung Defizitanalyse	-		-2		-2		-2		-		0		0	
Defizitnummer und -beschreibung	MP PP PB MZB Fi Andere	U U U U U	Abflusszustands- klasse Fließgeschwindigkeits- Zustandsklasse <i>Verbindung zu Grundwasserkörpern unterbrochen??</i> <i>Verbindung zu Aue unterbrochen</i>	U -2	Strukturgüte überwiegend 2 Klassen Defizit Sohle Ufer Land Mittelwert 3,75	-1 -2 -2			Salz BSB5 TP	U U U	Prioritäre Stoffe: Überschreitung UQN TBT Nitrat Schwermetalle Pestizide Industrielle-Schadstoffe Andere	0 U U 0 0 0 0	Überschreiten der Umweltqualitätsnormen	0
Defizitstationierung (von bis)							B07-B08 km 4,9 km 5,1 B09-B10 km 5,1 km 5,7 B11 km 5,7

Belastungen, Bemerkung			D0 2 Fließgeschwindigkeit zu gering		D0 3 FGSK GK4 58,3% GK3 33,3% GK5 8,3%		(B07) Brücke (Fischotter) B08 Durchlass B09 Stau B10 Durchlass B11 Stau							
langfristige Entwicklungsbeschränkungen)			EB 01 Verkehr		EB 02 Verkehr									
mittelfristige Entwicklungsbeschränkungen			EB 01 Landwirtschaft (Grünland, Acker)		EB 02 Landwirtschaft (Grünland, Acker)									
Entwicklungszielnummer und -beschreibung Entwicklungszielkürzel nach Qualitätskomponente			EZ 02 Verbesserung der Fließdynamik/ Abflussverhältnisse		EZ 03 Verbesserung der Gewässerstruktur									
Einstufung des Wasserkörpers:	unbefriedigendes ökologisches Potenzial											guter Zustand		
Schutzgut bei erheblich verändertem / künstlichem Wasserkörper	Andere wichtige nachhaltige Entwicklungstätigkeiten des Menschen													
Schutzgut Bemerkung	Landwirtschaft, Verkehr													
Begründung für Ausweisung als erheblich verändert / künstlich	Ziele (Nutzungen), denen die degradierte hydromorphologische Beschaffenheit des Wasserkörpers dient, lassen sich nicht mit anderen Maßnahmen erreichen, die mit keinen unverhältnismäßigen Kosten verbunden wären

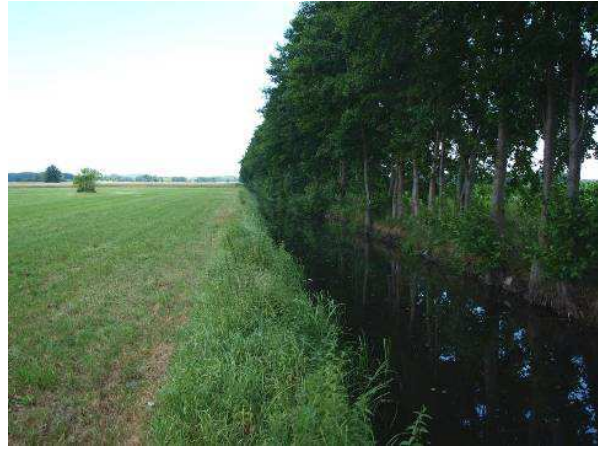
Abschnittsblatt		Abschnitt 591488_P03		Wasserkörpernummer		591488_1044		Foto		Karte	
Gewässername:		Rose									
Stationierung:		Km 3,82 (ehemaliger Bewässerungsteich bei Düpow) bis km 6,22 (Stau mit Durchlass nördlich Düpow)									
LAWA – Typ (gem. C-Bericht):		99 – künstliches Gewässer (Potenzialbewertung)									
LAWA – Typ (Vorschlag):		14 – sandgeprägter Tieflandbach									
Kategorie (gem. C-Bericht):		natürlich <input type="checkbox"/>		künstlich <input checked="" type="checkbox"/>		Erheblich verändert:		ja <input type="checkbox"/>		nein <input checked="" type="checkbox"/>	
Kategorie (Vorschlag):		natürlich <input checked="" type="checkbox"/>		künstlich <input type="checkbox"/>		ja <input checked="" type="checkbox"/>		nein <input type="checkbox"/>			
Einstufung (C-Bericht)				Zielerreichung Ökologie: unwahrscheinlich Zielerreichung Chemie: wahrscheinlich							
Beschreibung: Abschnitt beginnt im ehemaligen angestauten Bewässerungsteich mit Fischtreppe bis km 4 danach Verlauf begradigt und eingetieft im Trapezprofil mit geringer Tiefenvarianz, schwache bis keine Breitenvarianz, geringe Substratdiversität, km 4,3 bis km 4,8 mäßig bis starke Verockerungen zu erkennen, Abschnitt mit fehlender Sohlstruktur und keiner Uferstruktur, Totholz in Form von einzelnen Zweigen, beidseitig landwirtschaftliche Nutzfläche bis Böschungsoberkante (überwiegend Acker, Grünland beweidet zum Teil bis ins Gewässer), einseitige Beschattung durch Erlensaum links (Lebendverbau)
