Gewässername:	Sadenbecker Vorfluter		
Stationierung:	Km 0 (Mündung in die Dömnitz südwestlich Streckenthin) bis km 1,26 (Rohrdurchlass unterhalb der L154 südlich Streckenthin)		
LAWA – Typ (gem. C-Bericht):	14 – sandgeprägter Tieflandbach		
LAWA - Typ (Vorschlag):	11 – organisch geprägter Bach		
Kategorie (gem. C-Bericht):	natürlich <input checked="" type="checkbox"/>	künstlich <input type="checkbox"/>	Erheblich verändert: ja <input type="checkbox"/> nein <input checked="" type="checkbox"/>
Kategorie (Vorschlag):	natürlich <input checked="" type="checkbox"/>	künstlich <input type="checkbox"/>	ja <input checked="" type="checkbox"/> nein <input type="checkbox"/>
Einstufung (C-Bericht)	Zielerreichung Ökologie: unklar Zielerreichung Chemie: unklar		
Beschreibung:	Naturnaher abschnitt, mäandrierend – stark schwingend im Naturprofil mehrer Prallbäume, teilweise im Mehrbettgerinne

Abschnittsblatt	Abschnitt 591442_P02	Wasserkörpernummer	591442_1031	Foto	Karte
Gewässername:	Sadenbecker Vorfluter

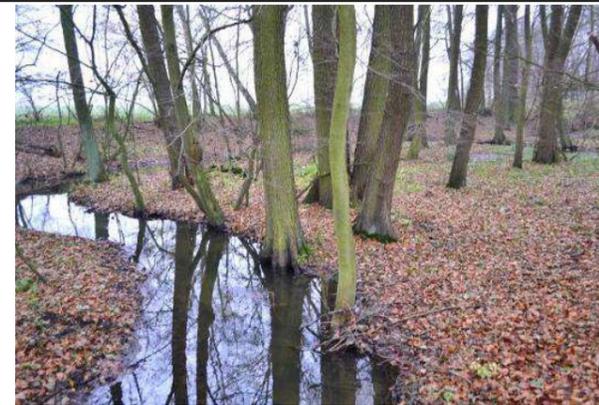
Biologische Qualitätskomponente (BI)		Wasserhaushalt (HZK)		Strukturgüte. (SGK)		Durchgängigkeit (DGK)		Physikalisch-Chemische Qualitätskomp.(PC)		Spezifisch-Chemische Qualitätskomp. (SC)		Chemischer Zustand (CH)	
Bewertung Bestand (laut Neubewertung der Wasserkörper)	-		3		1		nicht durchgängig		U		2		2	
Bewertung Defizitanalyse	-		-1		+1		-2		-		0		0	
Defizitnummer und -beschreibung	MP PP PB MZB Fi Andere	U U U U U	Abflusszustands- klasse -1 Fließgeschwindigkeits- -Zustandsklasse n.k. Verbindung zu Grundwasserkörpern unterbrochen?? Verbindung zu Aue unterbrochen		Strukturgüte überwiegend 0 Klassen Defizit Mittelwert 1,08				Salz BSB5 TP	U U U	Prioritäre Stoffe: Überschreitung UQN TBT Nitrat Schwermetalle Pestizide Industrielle- Schadstoffe Andere	0 U U 0 0 0 0	Überschreiten der Umweltqualitäts normen	0
Defizitstationierung (von bis)							B01 km 0,3 B02 km 0,4							
Belastungen, Bemerkung			D 02 Abfluss zu gering		FGSK GK1 91,7% GK2 8,3%		D03 Durchlass B01-02 Stau B03		D04 Diffuse Quellen aus der Landwirtschaft

langfristige Entwicklungs- beschränkungen)														
mittelfristige Entwicklungs- beschränkungen)														
Entwicklungszielnummer und -beschreibung Entwicklungszielkürzel nach Qualitätskomponente			EZ 02 Verbesserung der Fließdynamik/ Abflussverhältnisse				EZ03 Durchgängigkeit herstellen							
Einstufung des Wasserkörpers:	unbefriedigender ökologischer Zustand											guter Zustand		
Schutzgut bei erheblich verändertem / künstlichem Wasserkörper														
Schutzgut Bemerkung	Schutzstatus: FFH-Gebiet Stepenitz													
Begründung für Ausweisung als erheblich verändert / künstlich														
Bewirtschaftungsziel	gutes ökologisches Potenzial											guter Zustand		
Begründung für weniger strenges Bewirtschaftungs- ziel (nur bei 3 oder 5)

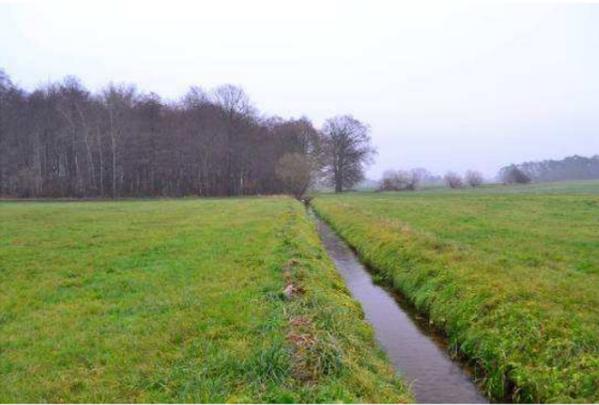
Stationierung:	Km 1,26 (Rohrdurchlass unterhalb der L154 südlich Streckenthin) bis km 2,07 (Wehr südöstlich Streckenthin)				
LAWA – Typ (gem. C-Bericht):	14 – sandgeprägter Tieflandbach				
LAWA - Typ (Vorschlag):	11 – organisch geprägter Bach				
Kategorie (gem. C-Bericht):	natürlich <input checked="" type="checkbox"/>	künstlich <input type="checkbox"/>	Erheblich verändert: ja <input type="checkbox"/> nein <input checked="" type="checkbox"/>		
Kategorie (Vorschlag):	natürlich <input checked="" type="checkbox"/>	künstlich <input type="checkbox"/>	ja <input checked="" type="checkbox"/> nein <input type="checkbox"/>		
Einstufung (C-Bericht)	Zielerreichung Ökologie: unklar Zielerreichung Chemie: unklar				
Beschreibung: Verlauf eingetieft und begradigt im Trapezprofil ohne Beschattung mit einer übersandeten Sohle, beidseitige Grünlandnutzung bis Böschungsoberkante

Biologische Qualitätskomponente (BI)		Wasserhaushalt (HZK)		Strukturgüte. (SGK)		Durchgängigkeit (DGK)		Physikalisch-Chemische Qualitätskomp.(PC)		Spezifisch-Chemische Qualitätskomp. (SC)		Chemischer Zustand (CH)	
Bewertung Bestand (laut Neubewertung der Wasserkörper)	-		2		4		nicht durchgängig		U		2		2	
Bewertung Defizitanalyse	-		0		-2		-2		-		0		0	
Defizitnummer und -beschreibung	MP PP PB MZB Fi Andere	U U U U U	Abflusszustands-klasse Fließgeschwindigkeits-Zustandsklasse Verbindung zu Grundwasserkörpern unterbrochen?? Verbindung zu Aue unterbrochen	-1 +1	Strukturgüte überwiegend 2 Klassen Defizit Sohle Ufer Land Mittelwert 4,38	-2 -3 -2			Salz BSB5 TP	U U U	Prioritäre Stoffe: Überschreitung UQN TBT Nitrat Schwermetalle Pestizide Industrielle-Schadstoffe Andere	0 U U 0 0 0	Überschreiten der Umweltqualitätsnormen	0
Defizitstationierung (von bis)							B04 km 1,3							
Belastungen, Bemerkung			D 02 Abfluss zu gering		D03 FGSK GK5 62,5% GK4 25,0% GK2 12,5%		D04 Durchlass B04		D05 Diffuse Quellen aus der Landwirtschaft

langfristige Entwicklungsbeschränkungen)					EB01 Verkehr									
mittelfristige Entwicklungsbeschränkungen)					EB01 Landwirtschaft (Grünland, Acker)									
Entwicklungszielnummer und -beschreibung Entwicklungszielkürzel nach Qualitätskomponente			EZ 02 Verbesserung der Fließdynamik/ Abflussverhältnisse		EZ03 Verbesserung der Gewässerstruktur		EZ04 Durchgängigkeit herstellen							
Einstufung des Wasserkörpers:	unbefriedigender ökologischer Zustand											guter Zustand		
Schutzgut bei erheblich verändertem / künstlichem Wasserkörper	Andere wichtige nachhaltige Entwicklungstätigkeiten des Menschen													
Schutzgut Bemerkung	Landwirtschaft							Schutzstatus: FFH-Gebiet Stepenitz						
Begründung für Ausweisung als erheblich verändert / künstlich	Ziele (Nutzungen), denen die degradierte hydromorphologische Beschaffenheit des Wasserkörpers dient, lassen sich nicht mit anderen Maßnahmen erreichen, die mit keinen unverhältnismäßigen Kosten verbunden wären

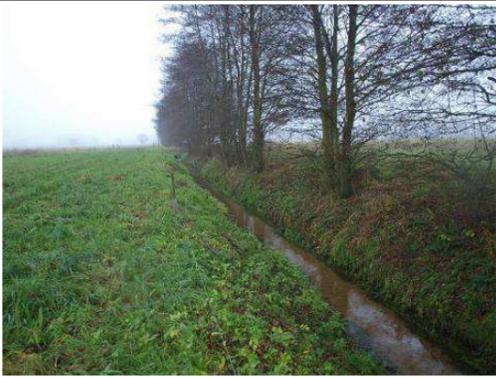
Abschnittsblatt	Abschnitt 591442_P03	Wasserkörpernummer	591442_1031	Foto	Karte
Gewässername:	Sadenbecker Vorfluter

Stationierung:	Km 2,07 (Wehr südöstlich Streckenthin) bis km 4,3 (westlich Neu Krüssow)				
LAWA – Typ (gem. C-Bericht):	14 – sandgeprägter Tieflandbach				
LAWA - Typ (Vorschlag):	11 – organisch geprägter Bach				
Kategorie (gem. C-Bericht):	natürlich <input checked="" type="checkbox"/>	künstlich <input type="checkbox"/>	Erheblich verändert: ja <input type="checkbox"/> nein <input checked="" type="checkbox"/>		
Kategorie (Vorschlag):	natürlich <input checked="" type="checkbox"/>	künstlich <input type="checkbox"/>	ja <input checked="" type="checkbox"/> nein <input type="checkbox"/>		
Einstufung (C-Bericht)	Zielerreichung Ökologie: unklar Zielerreichung Chemie: unklar				
Beschreibung: Verlauf begradigt und eingetieft im Trapezprofil, einseitige Beschattung durch Erlensaum (Lebendverbau), beidseitige Grünlandnutzung bis BOK beweidet

Biologische Qualitätskomponente (BI)		Wasserhaushalt (HZK)		Strukturgüte. (SGK)		Durchgängigkeit (DGK)		Physikalisch-Chemische Qualitätskomp.(PC)		Spezifisch-Chemische Qualitätskomp. (SC)		Chemischer Zustand (CH)	
Bewertung Bestand (laut Neubewertung der Wasserkörper)	-		3		4		nicht durchgängig		U		2		2	
Bewertung Defizitanalyse	-		-1		-2		-2		-		0		0	
Defizitnummer und -beschreibung	MP PP PB MZB Fi Andere	U U U U U	Abflusszustands-klasse Fließgeschwindigkeits-Zustandsklasse Verbindung zu Grundwasserkörpern unterbrochen?? Verbindung zu Aue unterbrochen	-1 n.k.	Strukturgüte überwiegend 2 Klassen Defizit Sohle Ufer Land Mittelwert 3,71	-1 -3 -1			Salz BSB5 TP	U U U	Prioritäre Stoffe: Überschreitung UQN TBT Nitrat Schwermetalle Pestizide Industrielle-Schadstoffe Andere	0 U U 0 0 0 0	Überschreiten der Umweltqualitätsnormen	0
Defizitstationierung (von bis)							B06 km 2,1 B10 km 3,1 B12 km 3,4 B14 km 3,9

Belastungen, Bemerkung			D 02 Abfluss zu gering	D03	FGSK GK4 62,5% GK3 33,3% GK5 4,2%	D04 Durchlass B06 (MZB), (B14 Fischotter) Stau B10, B12	D05 Diffuse Quellen aus der Landwirtschaft							
langfristige Entwicklungsbeschränkungen)														
mittelfristige Entwicklungsbeschränkungen)					EB01 Landwirtschaft (Grünland)									
Entwicklungszielnummer und -beschreibung Entwicklungszielkürzel nach Qualitätskomponente			EZ 02 Verbesserung der Fließdynamik/ Abflussverhältnisse	EZ03	Verbesserung der Gewässerstruktur	EZ04	Durchgängigkeit herstellen							
Einstufung des Wasserkörpers:	unbefriedigender ökologischer Zustand											guter Zustand		
Schutzgut bei erheblich verändertem / künstlichem Wasserkörper	Andere wichtige nachhaltige Entwicklungstätigkeiten des Menschen													
Schutzgut Bemerkung	Landwirtschaft													
Begründung für Ausweisung als erheblich verändert / künstlich	Ziele (Nutzungen), denen die degradierte hydromorphologische Beschaffenheit des Wasserkörpers dient, lassen sich nicht mit anderen Maßnahmen erreichen, die mit keinen unverhältnismäßigen Kosten verbunden wären

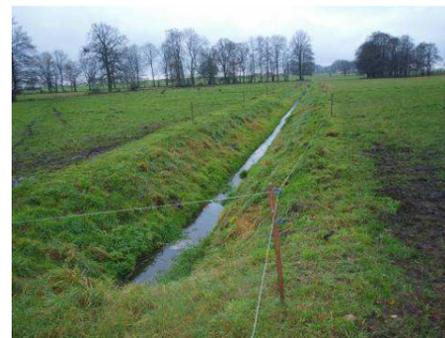
Gewässername:	Sadenbecker Vorfluter		
Stationierung:	Km 4,3 (westlich Neu Krüssow) bis km 5,53 (Rohrdurchlass in Neu Krüssow)		
LAWA – Typ (gem. C-Bericht):	14 – sandgeprägter Tieflandbach		
Kategorie (gem. C-Bericht):	natürlich <input checked="" type="checkbox"/> künstlich <input type="checkbox"/>	Erheblich verändert: ja <input type="checkbox"/> nein <input checked="" type="checkbox"/>	
Kategorie (Vorschlag):	natürlich <input checked="" type="checkbox"/> künstlich <input type="checkbox"/>	ja <input checked="" type="checkbox"/> nein <input type="checkbox"/>	
Einstufung (C-Bericht)	Zielerreichung Ökologie: unklar Zielerreichung Chemie: unklar		
Beschreibung: eingetieft und begradigt im Trapezprofil, stellenweise im verfallenden Regelprofil ohne Beschattung, beidseitige Grünlandnutzung bis BOK (beweidet)

Biologische Qualitätskomponente (BI)		Wasserhaushalt (HZK)		Strukturgüte. (SGK)		Durchgängigkeit (DGK)		Physikalisch-Chemische Qualitätskomp.(PC)		Spezifisch-Chemische Qualitätskomp. (SC)		Chemischer Zustand (CH)		
Bewertung Bestand (laut Neubewertung der Wasserkörper)	-		3		4		nicht durchgängig		U		2		2		
Bewertung Defizitanalyse	-		-1		-2		-2		-		0		0		
Defizitnummer und -beschreibung	MP PP PB MZB Fi Andere	U U U U U	Abflusszustands- klasse -1 Fließgeschwindigkeits- -Zustandsklasse -1 <i>Verbindung zu Grundwasserkörpern unterbrochen??</i> <i>Verbindung zu Aue unterbrochen</i>		Strukturgüte überwiegend 2 Klassen Defizit Sohle Ufer Land Mittelwert 4,0				Salz BSB5 TP	U U U	Prioritäre Stoffe: Überschreitung UQN TBT Nitrat Schwermetalle Pestizide Industrielle- Schadstoffe Andere	0 0 U U 0 0 0 0	Überschreiten der Umweltqualitäts normen	0	
Defizitstationierung (von bis)							B19 km 5,4 B20 km 5,6

Belastungen, Bemerkung			D 02 Abfluss und Fließgeschwindigkeit zu gering		D03 FGSK GK4 100%		D04 Durchlass B19 (MZB), (B20 Fischtotter)	D05 Diffuse Quellen aus der Landwirtschaft							
langfristige Entwicklungsbeschränkungen)					EB01 Siedlung										
mittelfristige Entwicklungsbeschränkungen)					EB01 Landwirtschaft (Grünland)										
Entwicklungszielnummer und -beschreibung Entwicklungszielkürzel nach Qualitätskomponente			EZ 02 Verbesserung der Fließdynamik/ Abflussverhältnisse		EZ03 Verbesserung der Gewässerstruktur		EZ04 Durchgängigkeit herstellen								
Einstufung des Wasserkörpers:	unbefriedigender ökologischer Zustand											guter Zustand			
Schutzgut bei erheblich verändertem / künstlichem Wasserkörper	Andere wichtige nachhaltige Entwicklungstätigkeiten des Menschen														
Schutzgut Bemerkung	Landwirtschaft, Siedlung														
Begründung für Ausweisung als erheblich verändert / künstlich	Ziele (Nutzungen), denen die degradierte hydromorphologische Beschaffenheit des Wasserkörpers dient, lassen sich nicht mit anderen Maßnahmen erreichen, die mit keinen unverhältnismäßigen Kosten verbunden wären

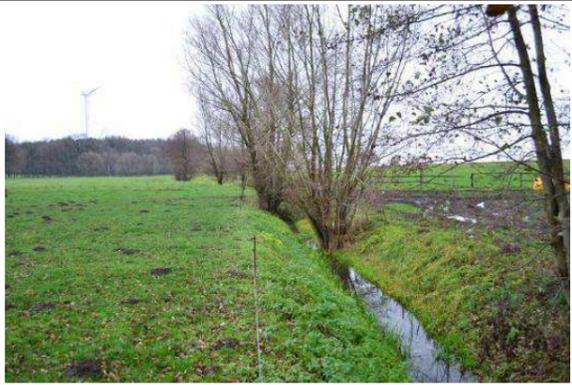
Abschnittsblatt	Abschnitt 591442_P05	Wasserkörpernummer	591442_1031	Foto	Karte
Gewässername:	Sadenbecker Vorfluter

Stationierung:	Km 5,53 (Rohrdurchlass in Neu Krüssow) bis km 6,38 (Beginn Verrohrung nordöstlich Neu Krüssow)				
LAWA – Typ (gem. C-Bericht):	14 – sandgeprägter Tieflandbach				
Kategorie (gem. C-Bericht):	natürlich <input checked="" type="checkbox"/>	künstlich <input type="checkbox"/>	Erheblich verändert: ja <input type="checkbox"/> nein <input checked="" type="checkbox"/>		
Kategorie (Vorschlag):	natürlich <input checked="" type="checkbox"/>	künstlich <input type="checkbox"/>	ja <input checked="" type="checkbox"/> nein <input type="checkbox"/>		
Einstufung (C-Bericht)	Zielerreichung Ökologie: unklar Zielerreichung Chemie: unklar				
Beschreibung: begradigt und eingetieft im Trapezprofil überwiegend im verfallenden Regelprofil, stellenweise beschattet durch standorttypisches Gehölz/Gehölzstreifen

Biologische Qualitätskomponente (BI)		Wasserhaushalt (HZK)		Strukturgüte. (SGK)		Durchgängigkeit (DGK)		Physikalisch-Chemische Qualitätskomp.(PC)		Spezifisch-Chemische Qualitätskomp. (SC)		Chemischer Zustand (CH)	
Bewertung Bestand (laut Neubewertung der Wasserkörper)	-		4		4		nicht durchgängig		U		2		2	
Bewertung Defizitanalyse	-		-2		-2		-2		-		0		0	
Defizitnummer und -beschreibung	MP PP PB MZB Fi Andere	U U U U U	Abflusszustands- klasse -1 Fließgeschwindigkeits- -Zustandsklasse -3 <i>Verbindung zu Grundwasserkörpern unterbrochen??</i> <i>Verbindung zu Aue unterbrochen</i>		Strukturgüte überwiegend 2 Klassen Defizit Sohle Ufer Land Mittelwert 4,38				Salz BSB5 TP	U U U	Prioritäre Stoffe: Überschreitung UQN TBT Nitrat Schwermetalle Pestizide Industrielle- Schadstoffe Andere	0 U U 0 0 0 0	Überschreiten der Umweltqualitätsnormen	0
Defizitstationierung (von bis)							B22 km 6 B23 km 6,2 B24 km 6,4

Belastungen, Bemerkung			D 02 Abfluss und Fließgeschwindigkeit zu gering		D03 FGSK GK4 62,5% GK5 37,5%		D04 Durchlass B22-23 Verrohrung B24	D05 Diffuse Quellen aus der Landwirtschaft						
langfristige Entwicklungsbeschränkungen)														
mittelfristige Entwicklungsbeschränkungen)														
Entwicklungszielnummer und -beschreibung Entwicklungszielkürzel nach Qualitätskomponente			EZ 02 Verbesserung der Fließdynamik/ Abflussverhältnisse		EZ03 Verbesserung der Gewässerstruktur		EZ04 Durchgängigkeit herstellen							
Einstufung des Wasserkörpers:	unbefriedigender ökologischer Zustand											guter Zustand		
Schutzgut bei erheblich verändertem / künstlichem Wasserkörper	Andere wichtige nachhaltige Entwicklungstätigkeiten des Menschen													
Schutzgut Bemerkung	Landwirtschaft													
Begründung für Ausweisung als erheblich verändert / künstlich	Ziele (Nutzungen), denen die degradierte hydromorphologische Beschaffenheit des Wasserkörpers dient, lassen sich nicht mit anderen Maßnahmen erreichen, die mit keinen unverhältnismäßigen Kosten verbunden wären

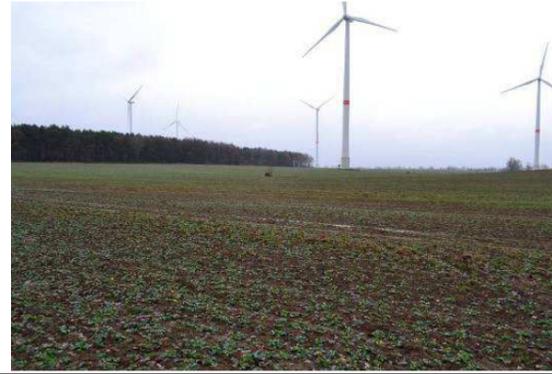
Abschnittsblatt	Abschnitt 591442_P06	Wasserkörpernummer	591442_1031	Foto
Gewässername:	Sadenbecker Vorfluter			
Stationierung:	Km 6,38 (Rohrdurchlass in Neu Krüssow) bis km 7,1 (Ende der Verrohrung westlich Könkendorf)			
LAWA – Typ (gem. C-Bericht):	14 – sandgeprägter Tieflandbach			
Kategorie (gem. C-Bericht):	natürlich <input checked="" type="checkbox"/>	künstlich <input type="checkbox"/>	Erheblich verändert:	ja <input type="checkbox"/> nein <input checked="" type="checkbox"/>
Kategorie (Vorschlag):	natürlich <input checked="" type="checkbox"/>	künstlich <input type="checkbox"/>		ja <input checked="" type="checkbox"/> nein <input type="checkbox"/>
Einstufung (C-Bericht)	Zielerreichung Ökologie: unklar Zielerreichung Chemie: unklar			
Beschreibung:	Abschnitt komplett verrohrt unter landwirtschaftlicher Nutzfläche

Biologische Qualitätskomponente (BI)		Wasserhaushalt (HZK)		Strukturgüte. (SGK)		Durchgängigkeit (DGK)		Physikalisch-Chemische Qualitätskomp.(PC)		Spezifisch-Chemische Qualitätskomp. (SC)		Chemischer Zustand (CH)	
Bewertung Bestand (laut Neubewertung der Wasserkörper)	-		3		5		nicht durchgängig		U		2		2	
Bewertung Defizitanalyse	-		-1		-3		-2		-		0		0	
Defizitnummer und -beschreibung	MP PP PB MZB Fi Andere	U U U U U	Abflusszustands- klasse -1 Fließgeschwindigkeits- Zustandsklasse U Verbindung zu Grundwasserkörpern unterbrochen?? Verbindung zu Aue unterbrochen		Strukturgüte überwiegend 2 Klassen Defizit Sohle Ufer Land Mittelwert 5,0				Salz BSB5 TP	U U U	Prioritäre Stoffe: Überschreitung UQN TBT Nitrat Schwermetalle Pestizide Industrielle- Schadstoffe Andere	0 U U 0 0 0 0	Überschreiten der Umweltqualitäts- normen	0
Defizitstationierung (von bis)							B24 km 6,4							
Belastungen, Bemerkung			D 02 Abfluss und Fließgeschwindigkeit zu gering		D03 FGSK GK5	100%	D04 Verrohrung B24

Bewirtschaftungsziel	aus der Bewirtschaftung nehmen – keine Maßnahmenplanung											guter Zustand		
Begründung für weniger strenges Bewirtschaftungsziel (nur bei 3 oder 5)
