Gewässername	Streckebach	WK-Code	DE586442_914		
Planungsabschnitt	DE586442_914_P01	Stationierung	km von 0+000 bis 0+834		
Begrenzung des Abschnitts

Gewässername	Streckebach	WK-Code	DE586442_914		
Planungsabschnitt	DE586442_914_P02	Stationierung	km von 0+834 bis 5+824		
Begrenzung des Abschnitts

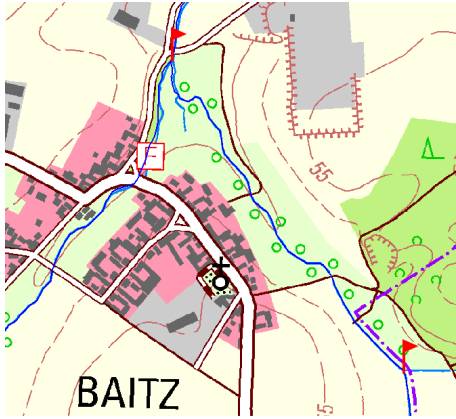
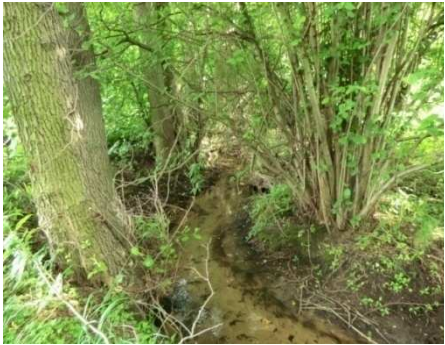
Einmündung Baitzer Bach bis Zufluss Graben südlich Erhebung Fuchsberg				
Bestand BWP FGG Elbe	LAWA-Typ	14 – sandgeprägter Tieflandbach			
	Kategorie	natürlich			
	Zielerreichung Ökologie	unklar			
	Zielerreichung Chemie	unklar			
Aktueller Zustand (2012)	LAWA-Typ-Vorschlag	14– sandgeprägter Tieflandbach			
	Kategorie-Vorschlag	natürlich			
	Hydromorphologische Qualitätskomponente	Gewässerstrukturgüte	Hydrologische Zustandsklasse	Ökologische Durchgängigkeit	
		2	1	nein	
	Defizit	0	R	-3	
Beschreibung	schwach bis mäßig geschwungenes Naturprofil mit besonderen Sohl- und Uferstrukturen sowie Eigendynamik (Prallbäumen, angeströmte Wurzeln, Totholz, Wurzelunterstände, Prall- und Gleithänge etc.); Wasserspiegelbreite und Fließgeschwindigkeit kleinräumig variierend; Gehölze existieren beidseitig im Ufer; Uferstrandstreifen beidseitig vorhanden, von St.0+600 bis 0+834 lediglich schmal ausgeprägt; rechtseitiges Umland Brache/extensive Grünlandnutzung, linksseitig Ortslage Baitz mit Bebauungen und Freiflächen/Gärten, von St.0+600 bis 0+834 linksseitig Acker

Belastungen	bereichsweise zu geringer Randstreifen				
Restriktionen	„Plane Ergänzung“ (DE3641-306), LSG „Hoher Fläming – Belziger Landschaftswiesen“ (DE3840-601), Ortsrand Baitz				
Entwicklungsziele und Strategien	Herstellung der ökologischen Durchgängigkeit				
Vorschläge für Maßnahmen/Umsetzungsstrategien	Ersatzloser Rückbau eines Absturzes (M01)

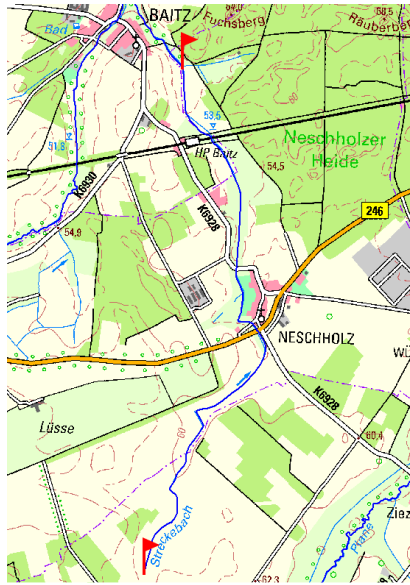
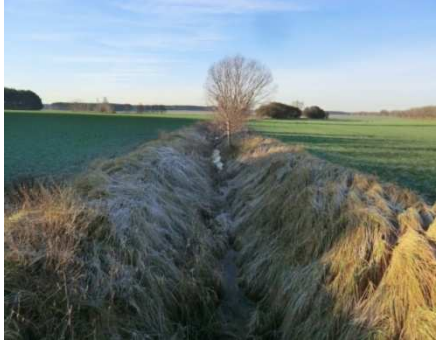
Zufluss Graben südlich Erhebung Fuchsberg bis Quelle				
Bestand BWP FGG Elbe	LAWA-Typ	14 – sandgeprägter Tieflandbach			
	Kategorie	natürlich			
	Zielerreichung Ökologie	unklar			
	Zielerreichung Chemie	unklar			
Aktueller Zustand (2012)	LAWA-Typ-Vorschlag	14 – sandgeprägter Tieflandbach			
	Kategorie-Vorschlag	natürlich			
	Hydromorphologische Qualitätskomponente	Gewässerstrukturgüte	Hydrologische Zustandsklasse	Ökologische Durchgängigkeit	
		4	4	nein	
Defizit	-2	-2	-3		
Beschreibung	geradliniges, stark eingetieftes strukturloses Gewässer ohne Eigendynamik; im oberen Bereich trocken; im unteren Bereich bis zur Ortslage Neschholz geringfügig Totholz, da einseitig dichte Gehölzgalerie im Ufer, sonst lediglich lückig Einzelgehölze; Nutzung bis an die Böschungskante; Umland unterhalb Neschholz vorwiegend Grünland, oberhalb Acker, Bereich Neschholz Bepflanzungen mit Freiflächen/Gärten

Belastungen	durchgehend fehlender Randstreifen, Beschattung nicht ausreichend, Eisenbahnbrücke für Fischotter nicht passierbar				
Restriktionen	„Plane Ergänzung“ (DE3641-306), LSG „Hoher Fläming – Belziger Landschaftswiesen“ (DE3840-601), Ortsgebiet Neschholz				
Entwicklungsziele und Strategien	Verbesserung der Gewässerstruktur und Gewässergüte, Förderung der Beschattung, Etablierung von naturnahen hydrologischen Verhältnissen in Bezug auf die Durchflüsse und Längs- und Querprofilverhältnisse

Vorschläge für Maßnahmen/ Umsetzungstrategi en	<p>um Konflikte mit der landwirtschaftlichen Nutzung zu minimieren, wird vorgeschlagen, eine zwei- bis dreireihige Strauchpflanzung vorzunehmen, welche im Abstand von mindestens 10 m von Großbäumen überschirmt wird, zu verwenden sind standortangepasste einheimische Baum- und Straucharten (M02, M17, M20); Einbau gestaffelter Sand- und Kiesriffle mit nat. vorkommenden Material (M04, M09, M19); Gewässerunterhaltung auf das Notwendigste (Sohlräumungen nur punktuell bei Bedarf) reduzieren, Zulassen von Uferveränderungen, Anlandungen und freier Vegetationsentwicklung sowie Belassen von Wurzelwerk und Totholz (M08); Herstellung der ganzjährigen ökologischen Durchgängigkeit für Fische und Wirbellose (M01, M05 - M07, M10 - M12, M21, M22); Zusätzliche Variante: eine gestufte Profilierung des Gerinnes innerhalb des vorhandenen Profils zum schadlosen Abführen verschiedener Abflüsse (M23); Zusätzliche Variante: Auflockerung der engstehenden Gehölze durch punktuell entfernen (M24); Zusätzliche Variante: Einbau von Totholz und Steinen in Ufer und Sohle (M25)</p>
