# Wasserkörperdatenblatt mit Handlungsempfehlungen:

## Dünsener Bach Mittel- und Oberlauf, WK 23011

NLWKN Bst. Brake-Oldenburg, 3.2; Stand Januar 2020

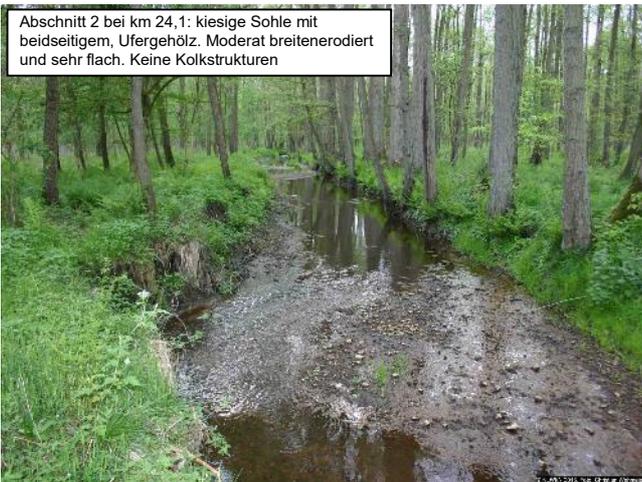
Abschnitt 2 bei km 24,1: kiesige Sohle mit beidseitigem, Ufergehölz. Moderat breitenerodiert und sehr flach. Keine Kolkstrukturen

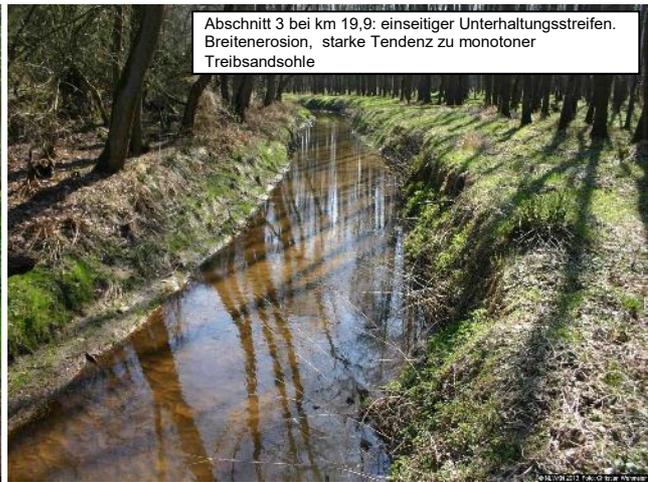
Abschnitt 3 bei km 19,9: einseitiger Unterhaltungsstreifen. Breitenerosion, starke Tendenz zu monotoner Treibsandsohle

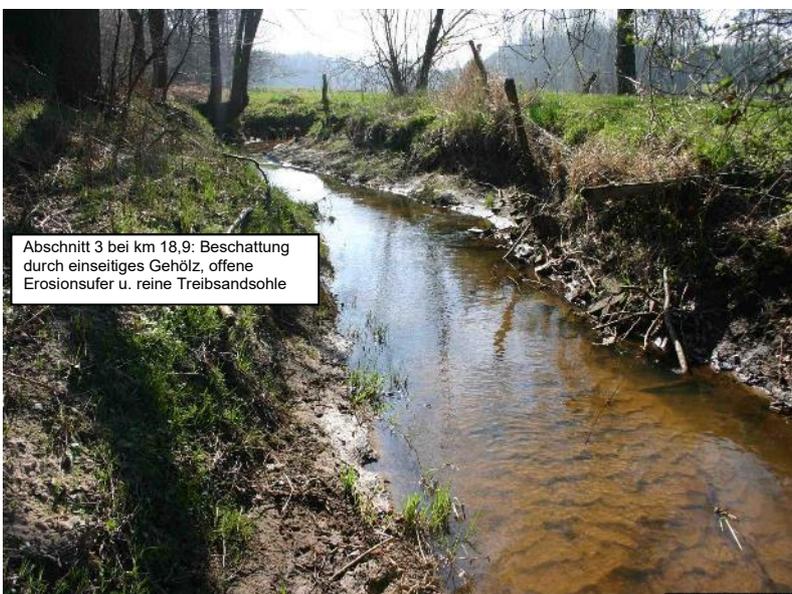
Abschnitt 3 bei km 18,9: Beschattung durch einseitiges Gehölz, offene Erosionsufer u. reine Treibsandsohle

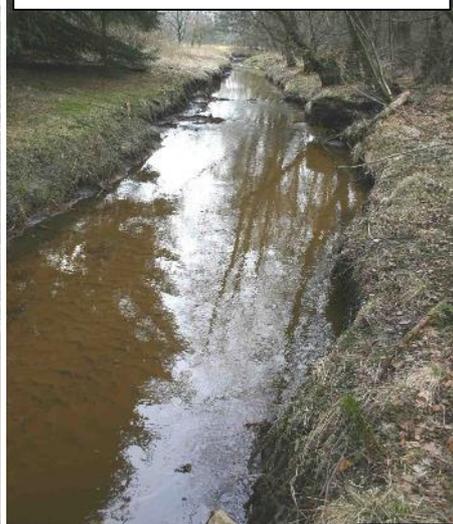
Abschnitt 4 bei km 16,4: Beschattung durch einseitiges Gehölz; Starke Breitenerosion, offene Erosionsufer u. Treibsandsohle

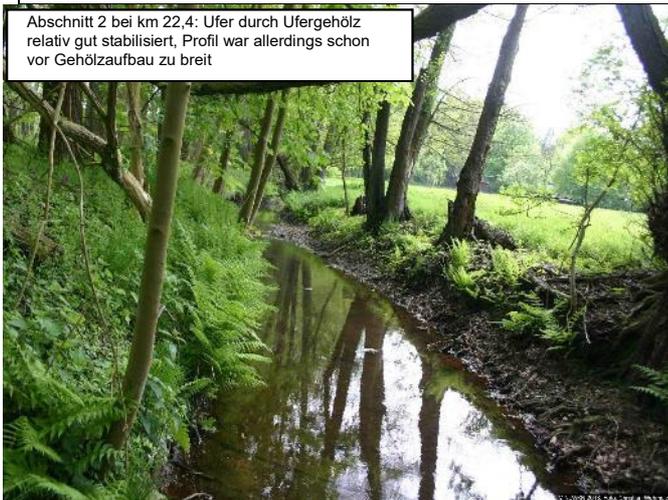
Abschnitt 2 bei km 22,4: Ufer durch Ufergehölz relativ gut stabilisiert, Profil war allerdings schon vor Gehölzaufbau zu breit

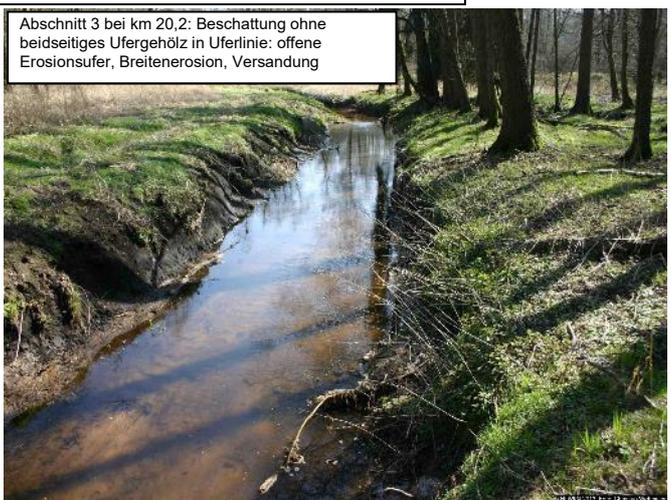
Abschnitt 3 bei km 20,2: Beschattung ohne beidseitiges Ufergehölz in Uferlinie: offene Erosionsufer, Breitenerosion, Versandung

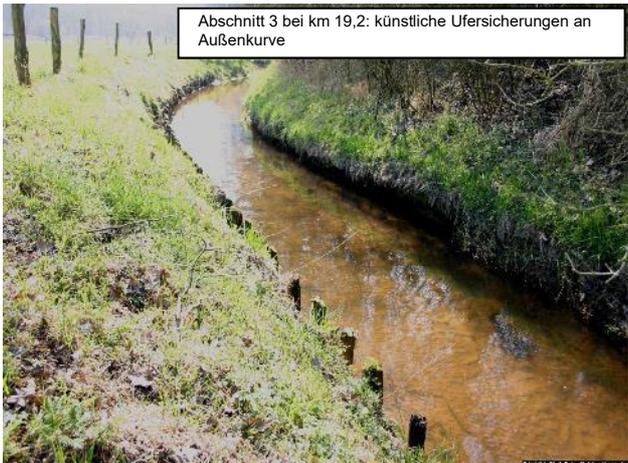
Abschnitt 3 bei km 19,2: künstliche Ufersicherungen an Außenkurve

Generell erforderlich sind der Verzicht auf künstliche Ufersicherungen und der Rückbau der bereits vorgenommenen künstlichen Sicherungen (s. I.3).

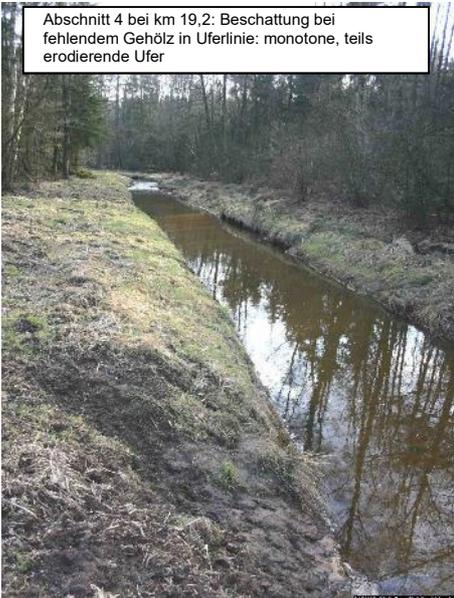
Abschnitt 4 bei km 19,2: Beschattung bei fehlendem Gehölz in Uferlinie: monotone, teils erodierende Ufer
