# Wasserkörperdatenblatt mit Handlungsempfehlungen:

Rittrumer Mühlbach, WK 25046

NLWKN Bst. Brake-Oldenburg, 3.2; Stand Januar 2018

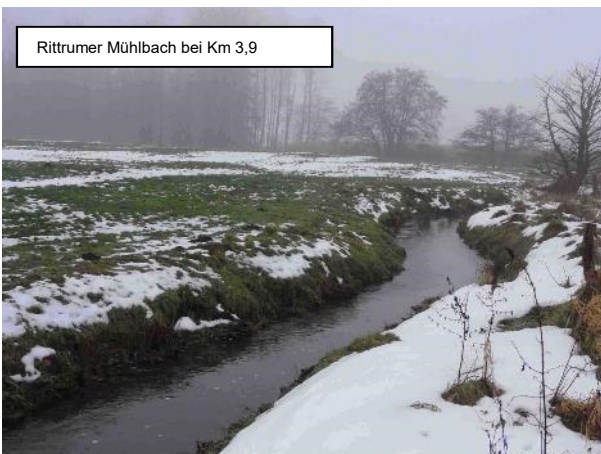
Rittrumer Mühlbach bei Km 3,9

Unterhalb ca. km 6,4 verläuft der Rittrumer Mühlbach überwiegend gestreckt bis gewunden mit  $\pm$  lückigem, teilweise einseitigem, selten auch ganz fehlendem Ufergehölz und ist insgesamt meistens als mehr oder minder bedingt naturnah zu klassifizieren (s. Zusammenfassung). Die häufig bereits bedenklich starke Verockerung, die bei der Strukturgütererfassung nicht bewertet wird, schränkt die biologische Wirksamkeit der Gewässerstrukturen allerdings deutlich weiter ein, als es das Kartierergebnis erwarten lässt. Der anschließende Oberlauf ist geradlinig und grabenartig ausgebaut und wird intensiv unterhalten die Strukturgüte ist dort entsprechend schlecht.

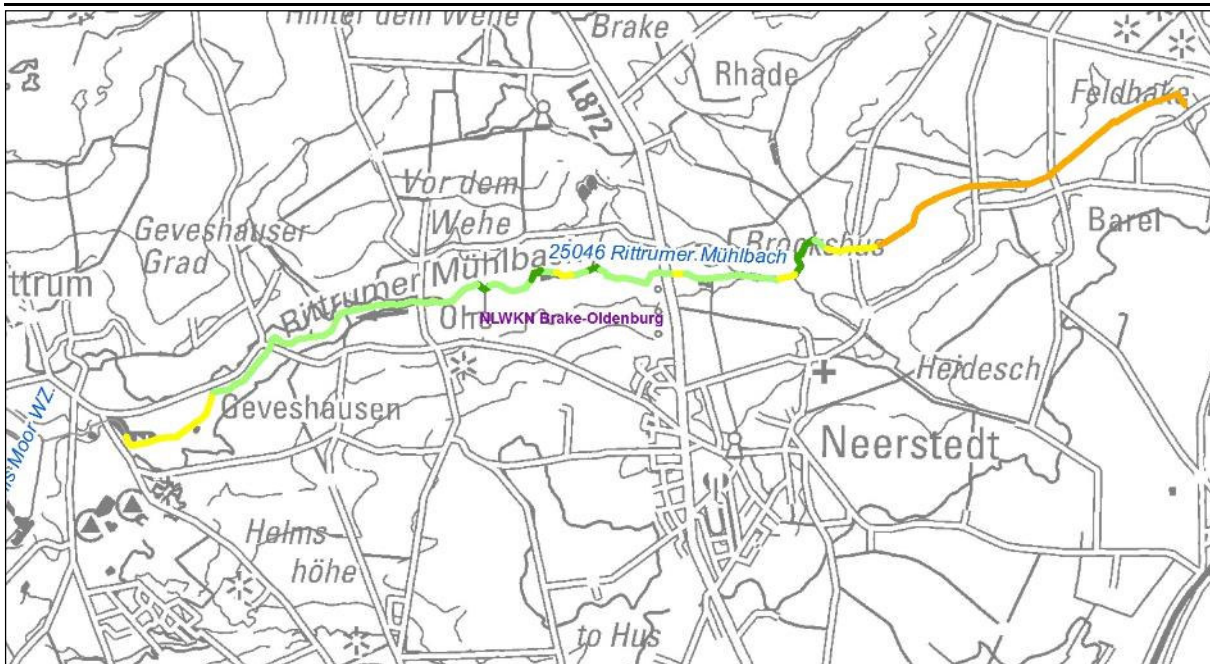
## Bewertung Gewässerstruktur Sohle

Abgesehen vom sehr naturfernen Oberlauf wurden die Sohlstrukturen im Vergleich zur Gesamtbewertung tendenziell negativer bewertet, was durch schlechte Sicht bei der Kartierung wegen erhöhtem Abfluss und starker Verockerung mit bedingt gewesen sein dürfte und nur bedingt plausibel erscheint.

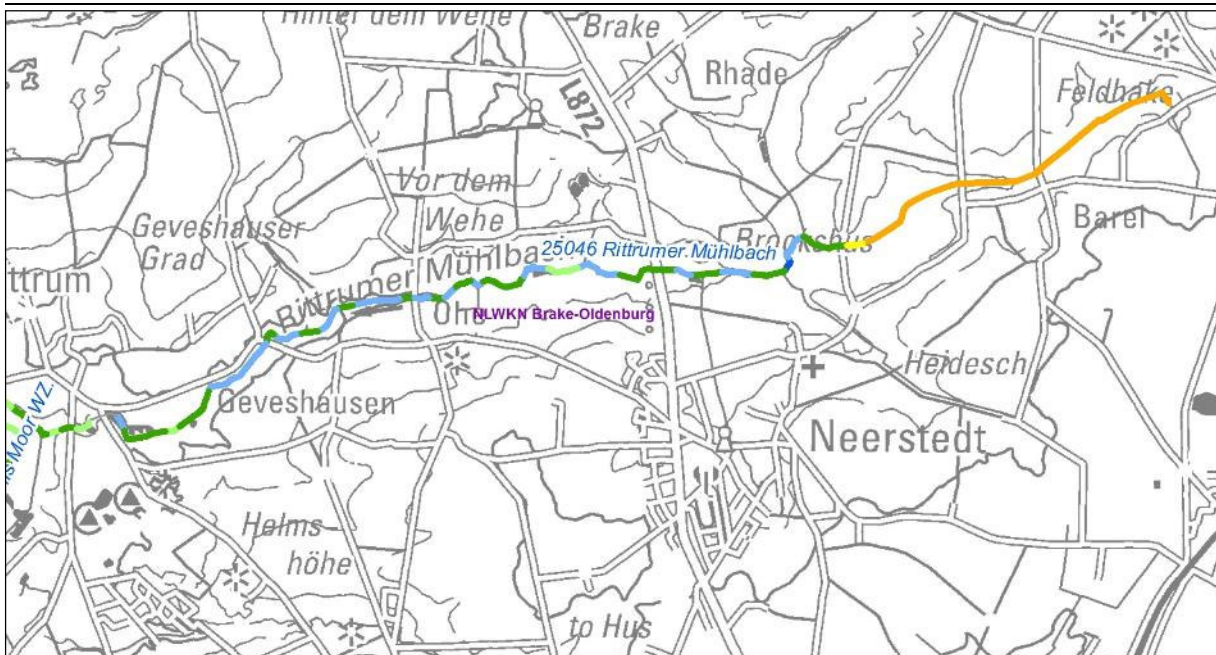
## Bewertung Gewässerstruktur Ufer

Bis auf den Oberlauf werden die Uferstrukturen im Gegensatz zur Sohlstruktur in der Tendenz positiver bewertet, als die Strukturgüte insgesamt. Da vielfach nur lückige Ufergehölze vorhanden sind und eine Tendenz zur Tiefenerosion mit steilen Erosionsufern besteht, erscheinen die Uferstrukturen damit in der Tendenz überschätzt.

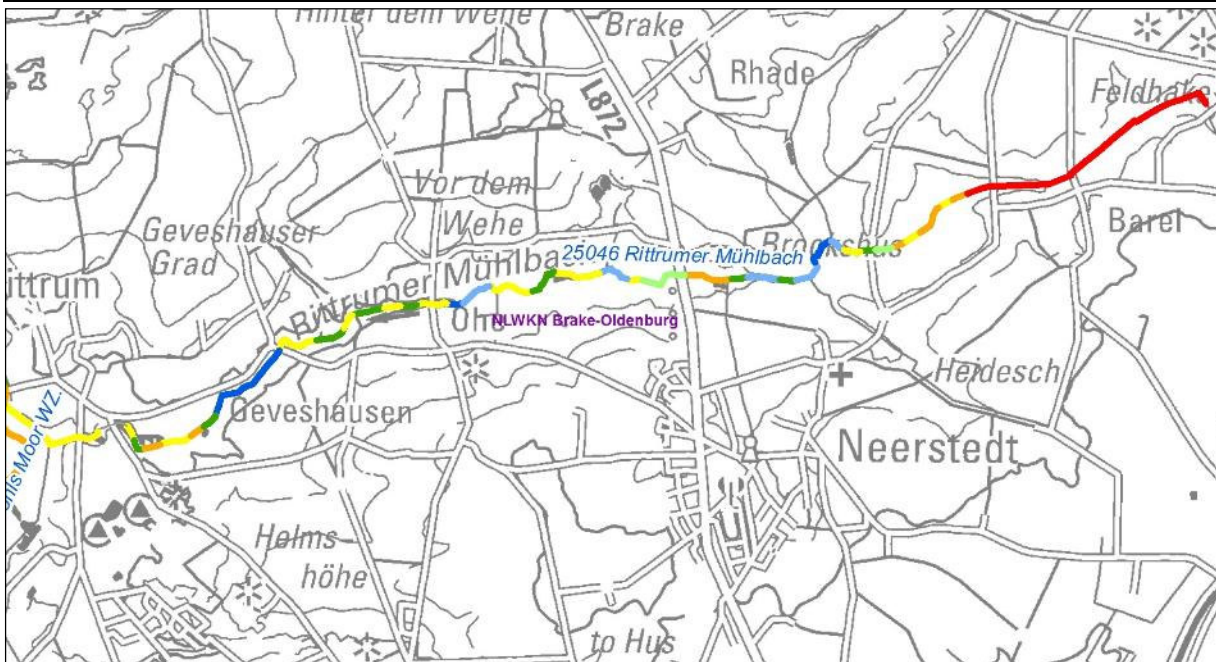
## Bewertung Gewässerstruktur Land

Die bis auf den Oberlauf mit reiner Intensiv-Ackernutzung stark schwankenden Bewertungen dokumentieren einen kleinräumigen Wechsel zwischen Waldparzellen, Brachen bzw. extensiv genutzten Flächen und direkt ans Gewässer angrenzende Intensivnutzung.
