# Wasserkörperdatenblatt mit Handlungsempfehlungen:

Visbeker Aue und Nebengewässer, WK 25055

NLWKN Bst. Brake-Oldenburg, 3.2; Stand Januar 2018

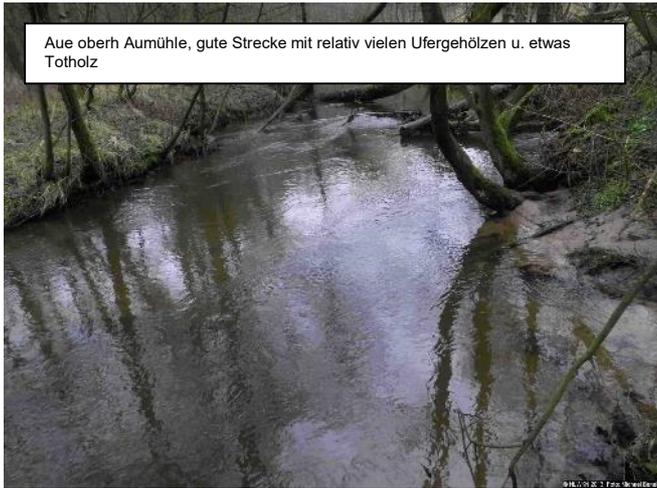
Aue oberh Aumühle, gute Strecke mit relativ vielen Ufergehölzen u. etwas Totholz

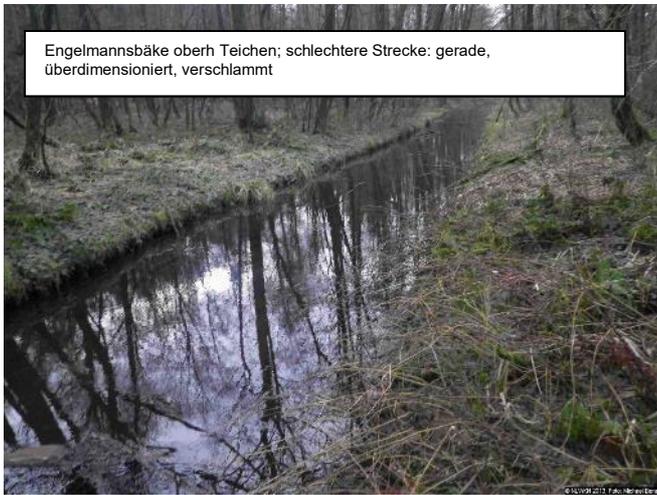
Engelmannsbäke oberh Teichen; schlechtere Strecke: gerade, überdimensioniert, verschlamm

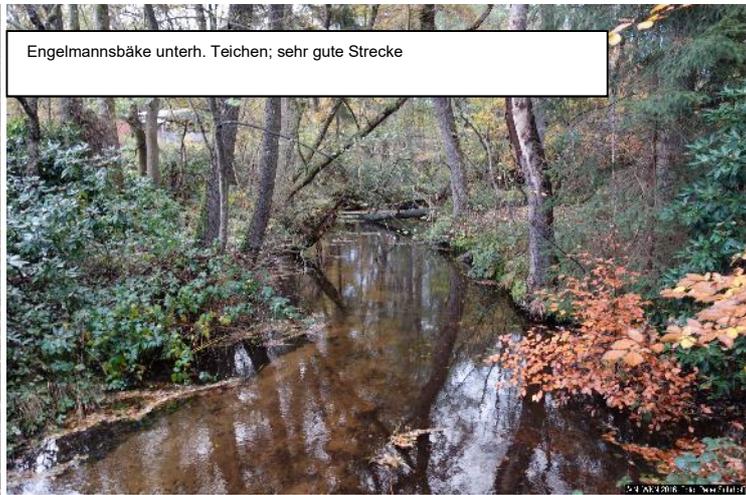
Engelmannsbäke untehr. Teichen; sehr gute Strecke

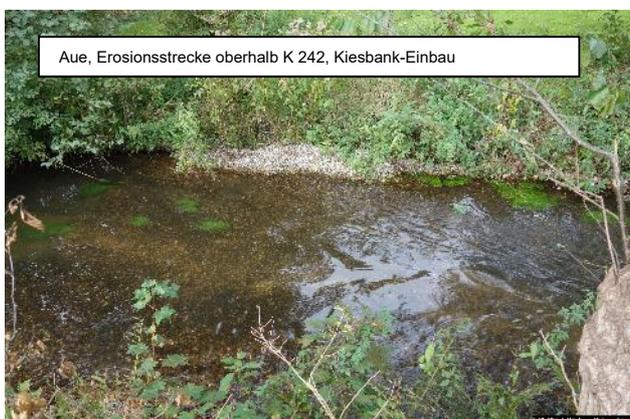
Aue, Erosionsstrecke oberhalb K 242, Kiesbank-Einbau

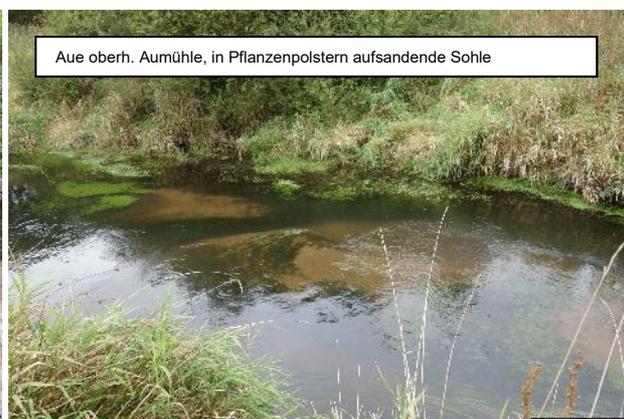
Aue oberh. Aumühle, in Pflanzenpolstern aufliegende Sohle
