Wasserkörperdatenblatt mit Handlungsempfehlungen:

Welse + Nutteler Nebenzug, WK 23008

NLWKN Bst. Brake-Oldenburg, 3.2; Stand Dezember 2018

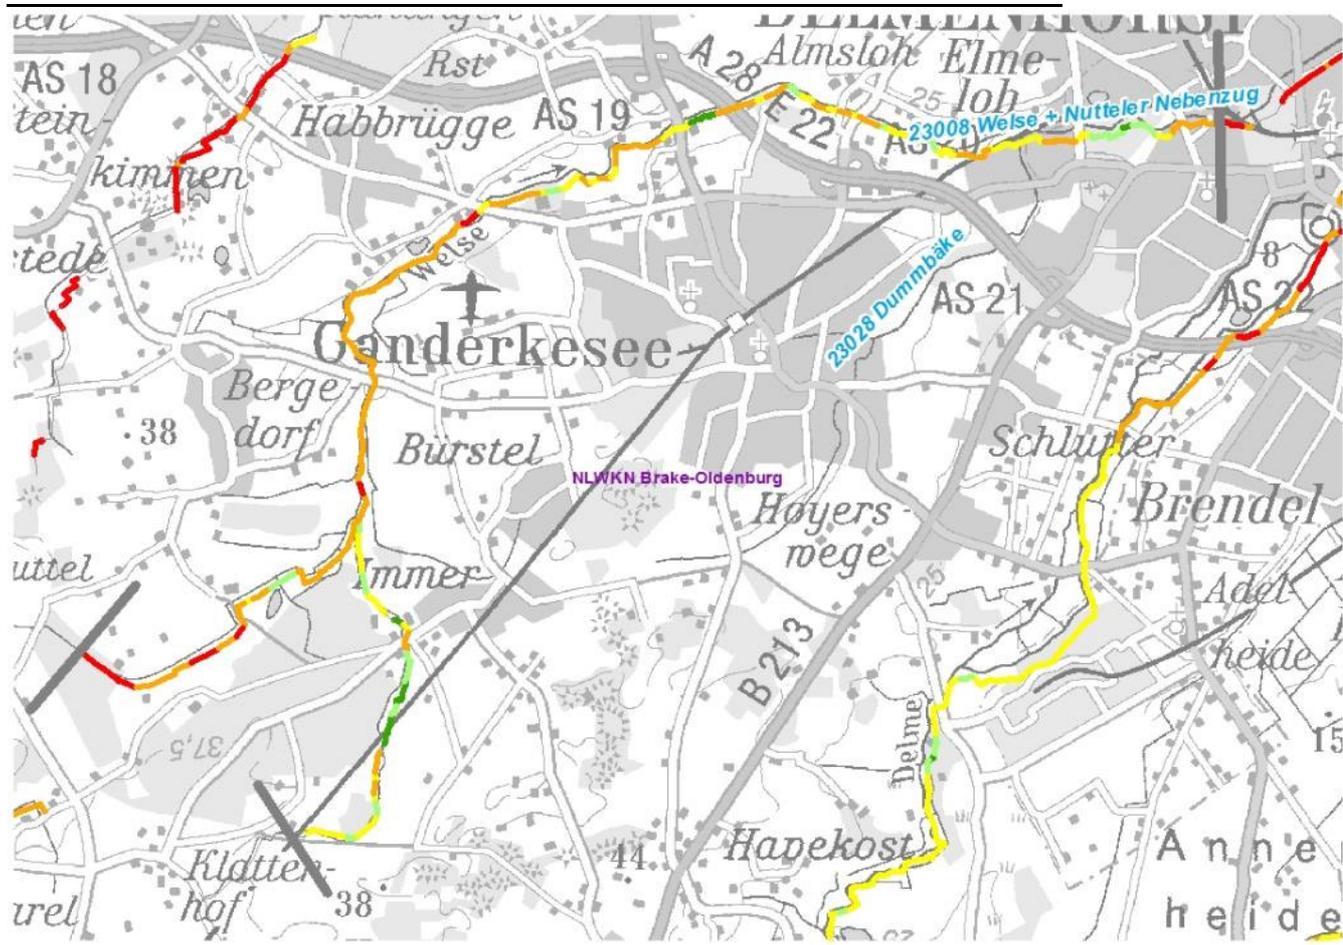
Gesamtbewertung Detailstrukturkartierung (DSK)

DSK-Gesamtbewertung im WK gesamt (km und %)						
unverändert	gering	mäßig	deutlich	stark	sehr stark	vollständig verändert
0 km	0 km	1.1 km	2.6 km	4.6 km	10.3 km	1.3 km
0 %	0 %	5 %	12 %	21 %	48 %	6 %

Der Wasserkörper 23008 umfasst die Welse oberhalb km 3 sowie ihre Quellbäche Nutteler Nebenzug und Immerbäke. Die Welse ist aus gewässerökologischer Sicht von hoher Bedeutung aufgrund eines relativ hohen Besiedlungspotentials des Makrozoobenthos. Etwa unterhalb km 10,8 fließt die Welse bedingt naturnah größtenteils durch Grünland. Die Welse oberhalb km 10,8 sowie ihre Quellbäche sind überwiegend naturfern. Hinweis: Die Strukturbewertungen mit 3 (mäßig verändert) sind insbesondere in dem Abschnitt Immerbäke nicht immer plausibel, da hier echte Ufergehölze fehlen sowie eine erhebliche Breitenerosion zu erkennen ist.

Zum Erhalt und zur Förderung der relativ artenreichen Fließgewässer- Fauna und -Flora und zum Erreichen des guten ökologischen Potentials nach WRRL sollten die in den Handlungsempfehlungen genannten Maßnahmen möglichst umfassend umgesetzt werden.

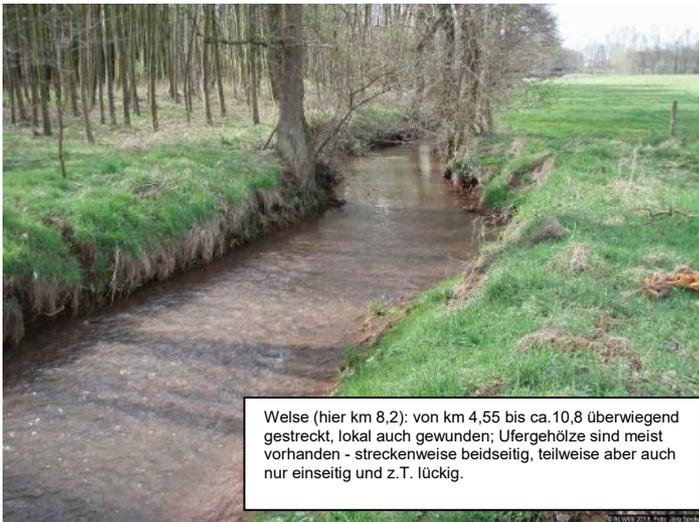
Welse (hier km 8,2): von km 4,55 bis ca.10,8 überwiegend gestreckt, lokal auch gewunden; Ufergehölze sind meist vorhanden - streckenweise beidseitig, teilweise aber auch nur einseitig und z.T. lückig.

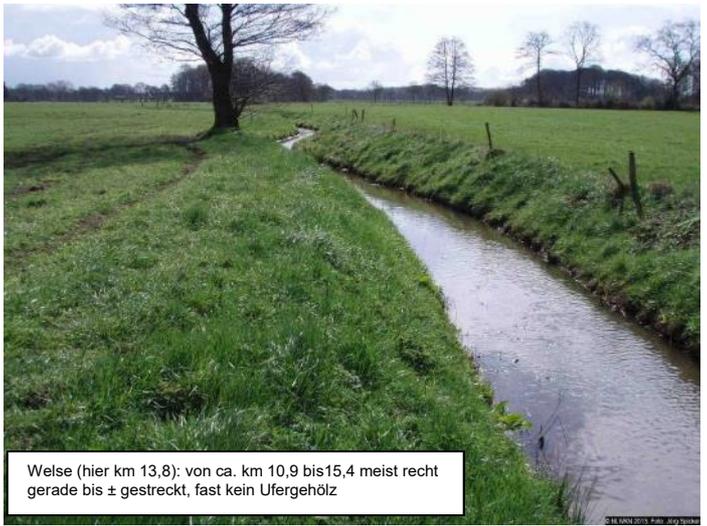
Welse (hier km 13,8): von ca. km 10,9 bis 15,4 meist recht gerade bis ± gestreckt, fast kein Ufergehölz

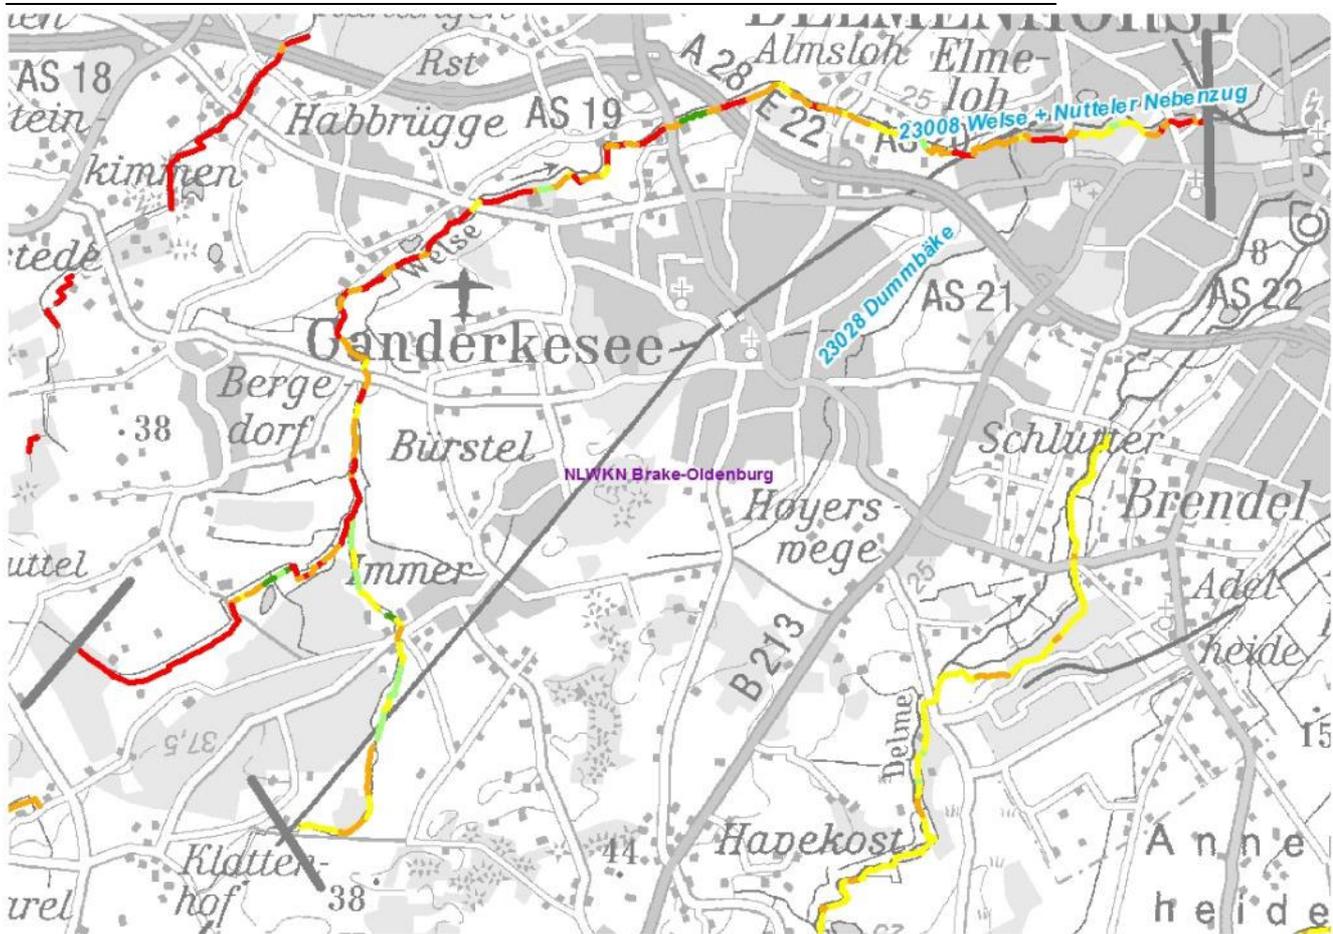
Bewertung Gewässerstruktur Sohle

Strukturveränderung der Sohle im WK gesamt (km und %)						
unverändert	gering	mäßig	deutlich	stark	sehr stark	vollständig verändert
0 km	0 km	0.6 km	1.8 km	3.7 km	6.4 km	7.4 km
0 %	0 %	3 %	8 %	17 %	30 %	34 %

Die Sohle ist in weiten Bereichen sehr stark bis vollständig verändert. Überwiegend herrscht Sandsohle mit z.T. leichten Schlammauflagen vor. Nur abschnittsweise ist durch Vorkommen von Kiesbänken bzw. Kiesanteilen und/oder flutenden Wasserpflanzen eine relativ hohe Strukturvielfalt zu verzeichnen. Förderung der Eigendynamik sowie Vitalisierungsmaßnahmen

im vorhandenen Profil sind anzustrebende Maßnahmen zur Aufwertung der Sohlstruktur (siehe Zusammenfassung Handlungsempfehlung). Bei Unterhaltungsmaßnahmen sind Kiesentnahmen zu vermeiden. Die flutende Wasservegetation sollte nur in zwingenden Fällen gemäht werden (Stromlinienmahd!).

Außerdem ist ein Einstieg in die Ursachentherapie der Verockerung und die Umsetzung von Maßnahmen insbesondere im Oberlauf der Welse und ihrer Quellbäche empfehlenswert, um den deutlichen Verockerungserscheinungen entgegenzuwirken.

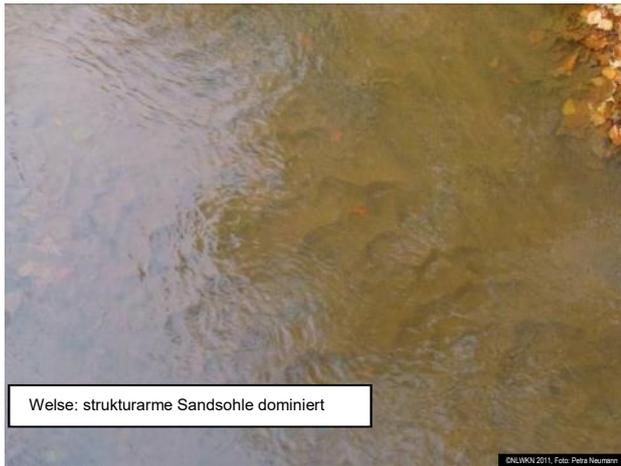
Welse: strukturarme Sandsohle dominiert

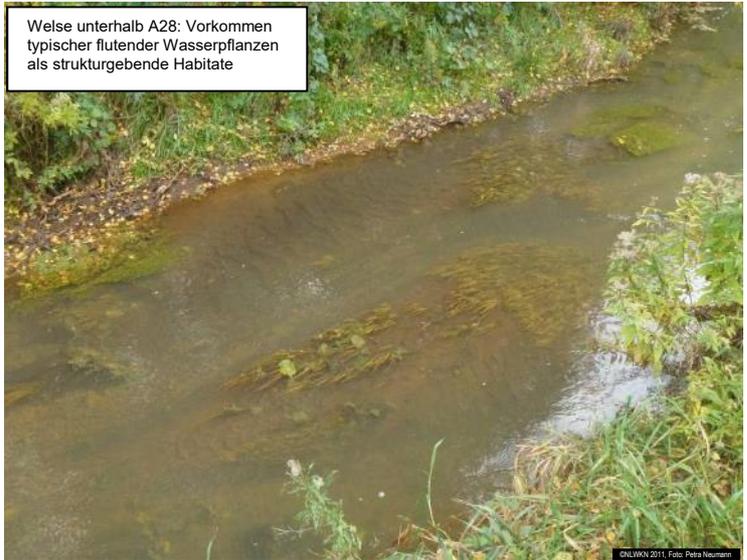
Welse unterhalb A28: Vorkommen typischer flutender Wasserpflanzen als strukturgebende Habitate

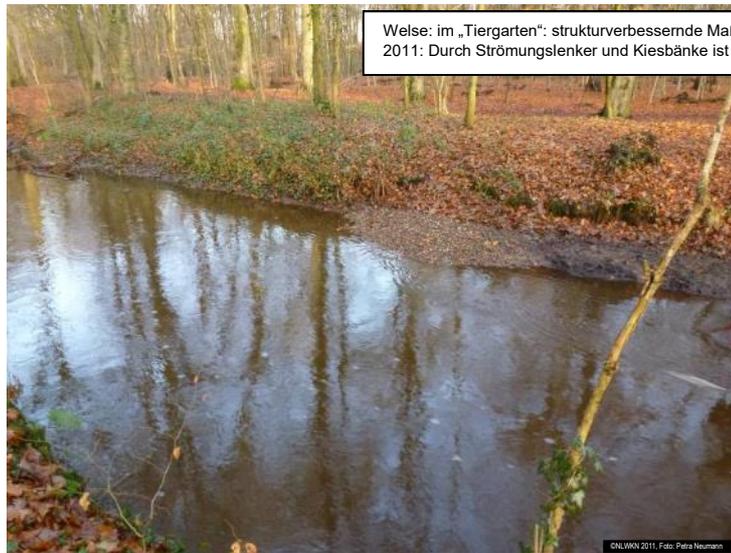
Welse: im „Tergarten“: strukturverbessernde Maßnahme durch den Fischereiverein Delnmenhorst in 2011: Durch Strömunglenker und Kiesbänke ist mehr Dynamik im Flussbett geschaffen worden.

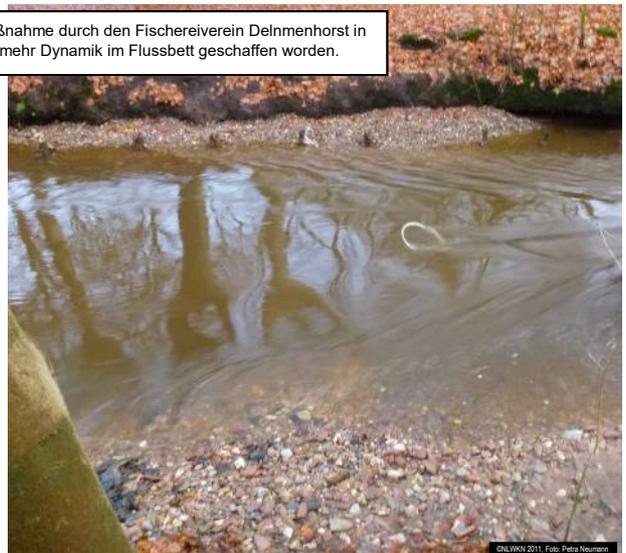
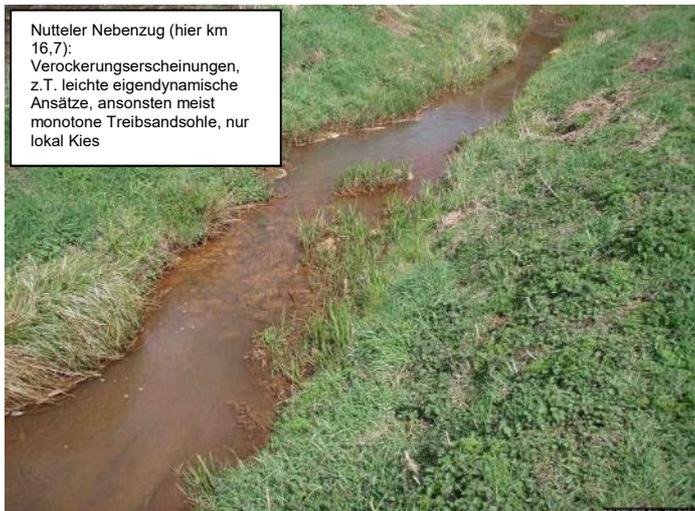
Nutteler Nebenzug (hier km 16,7): Verockerungserscheinungen, z.T. leichte eigendynamische Ansätze, ansonsten meist monotone Treibsandsohle, nur lokal Kies

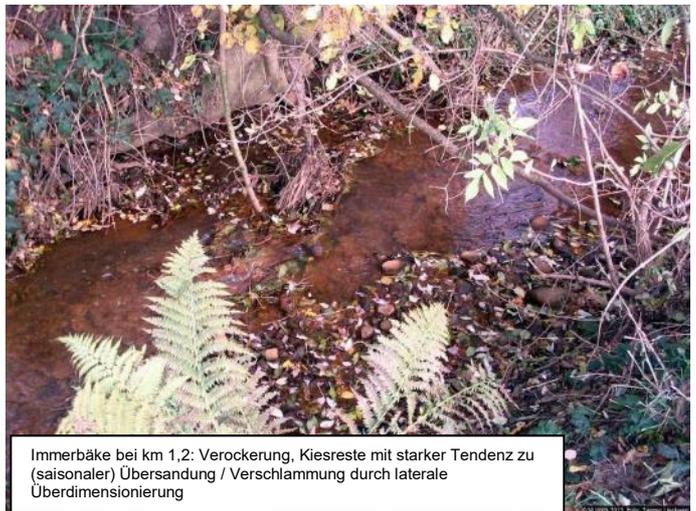
Immerbäke bei km 1,2: Verockerung, Kiesreste mit starker Tendenz zu (saisonaler) Übersandung / Verschlämzung durch laterale Überdimensionierung

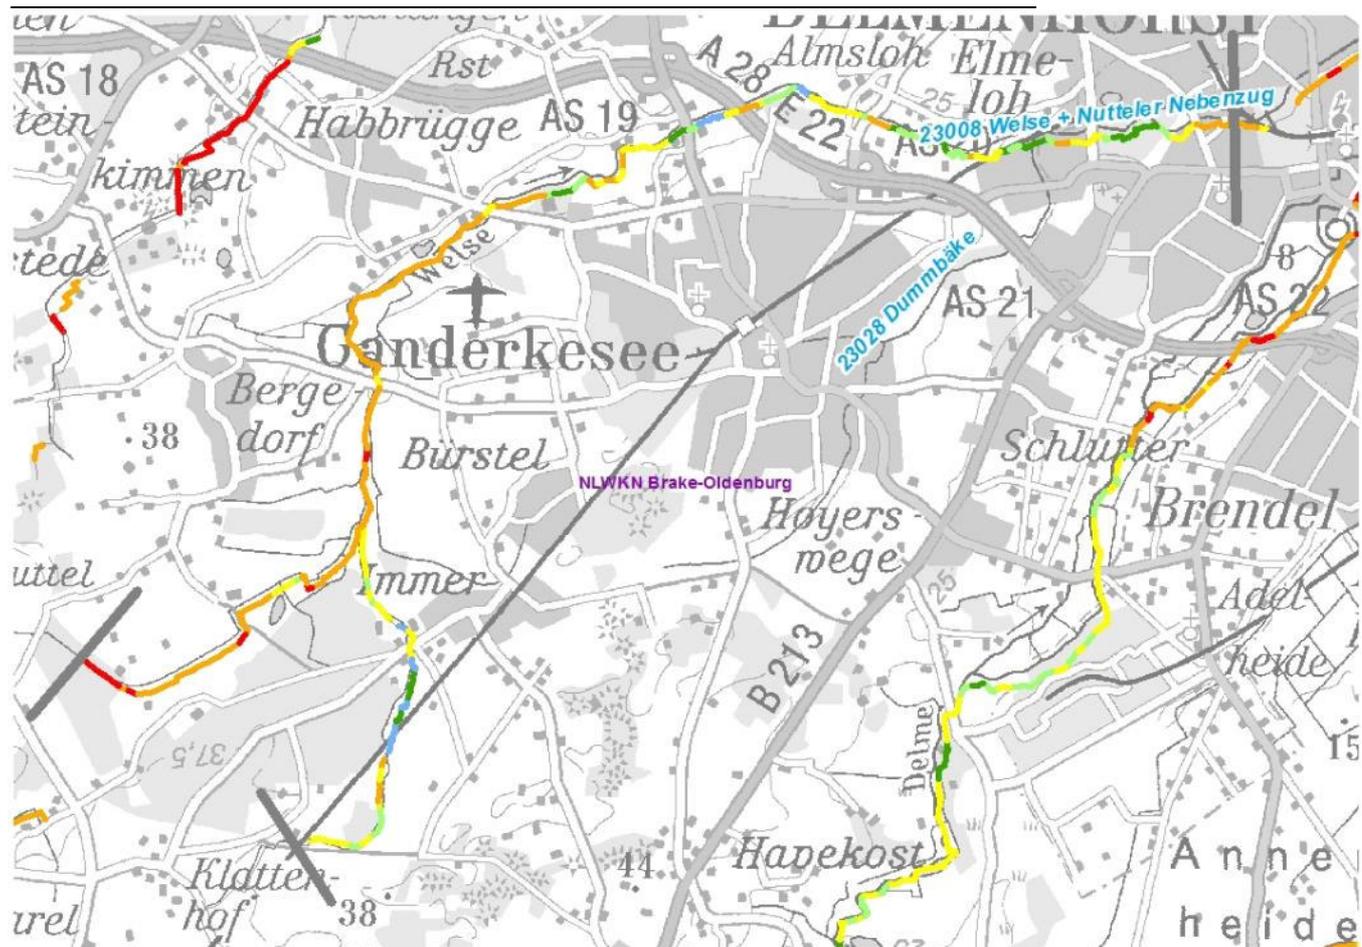
Bewertung Gewässerstruktur Ufer

Strukturveränderung des Ufers im WK gesamt (km und %)						
unverändert	gering	mäßig	deutlich	stark	sehr stark	vollständig verändert
0 km	1.2 km	2.1 km	2.5 km	4.6 km	8.7 km	0.8 km
0 %	6 %	10 %	12 %	21 %	40 %	4 %

Die Ufer sind überwiegend sehr stark verändert. Ufergehölze sind im unteren Abschnitt des Wasserkörpers vorhanden - streckenweise beidseitig, teilweise aber auch nur einseitig und z.T. lückig. Die obere Welse sowie Nutteler Nebenzug und Immerbäke sind weitestgehend frei von Ufergehölzen. Die Ufer sind zum Teil durch Ufersicherungen befestigt, z.B. mit Wasserbausteinen in ausgeprägteren Außenkurven. Zur Aufwertung der Uferstrukturen sind Verlaufsentwicklungen durch Tolerierung bzw. Förderung der Eigendynamik und ein Aufwuchs sowie Komplettierung von standortgerechten Ufergehölzen anzustreben. Auf künstliche Ufersicherungen sollte verzichtet werden. Hierdurch sind Aufwertungen für die biologischen Qualitätskomponenten Fische, Makrozoobenthos und Makrophyten zu erwarten. Hinweis: Die Strukturbewertungen mit 3 und besser sind insbesondere in dem Abschnitt Immerbäke nicht immer plausibel, da hier echte Ufergehölze fehlen sowie eine erhebliche Breitenerosion zu erkennen ist.

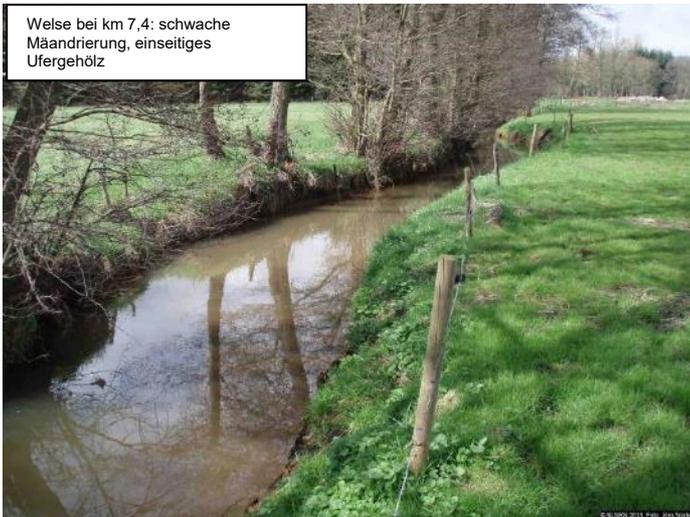
Welse bei km 7,4: schwache Mäandrierung, einseitiges Ufergehölz

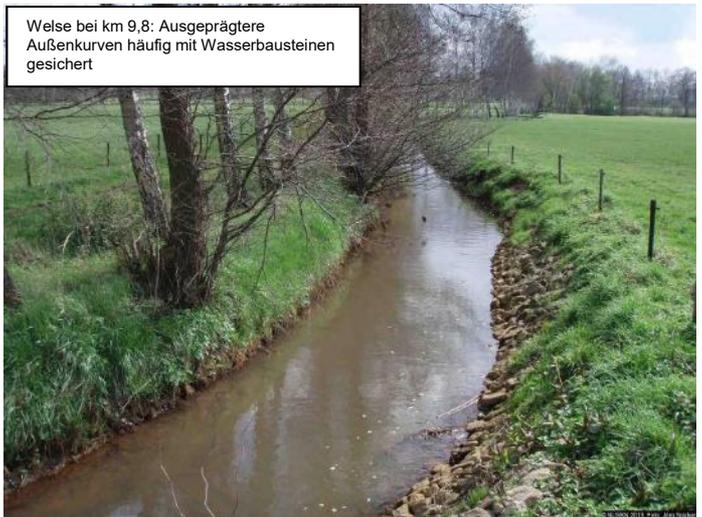
Welse bei km 9,8: Ausgeprägtere Außenkurven häufig mit Wasserbausteinen gesichert

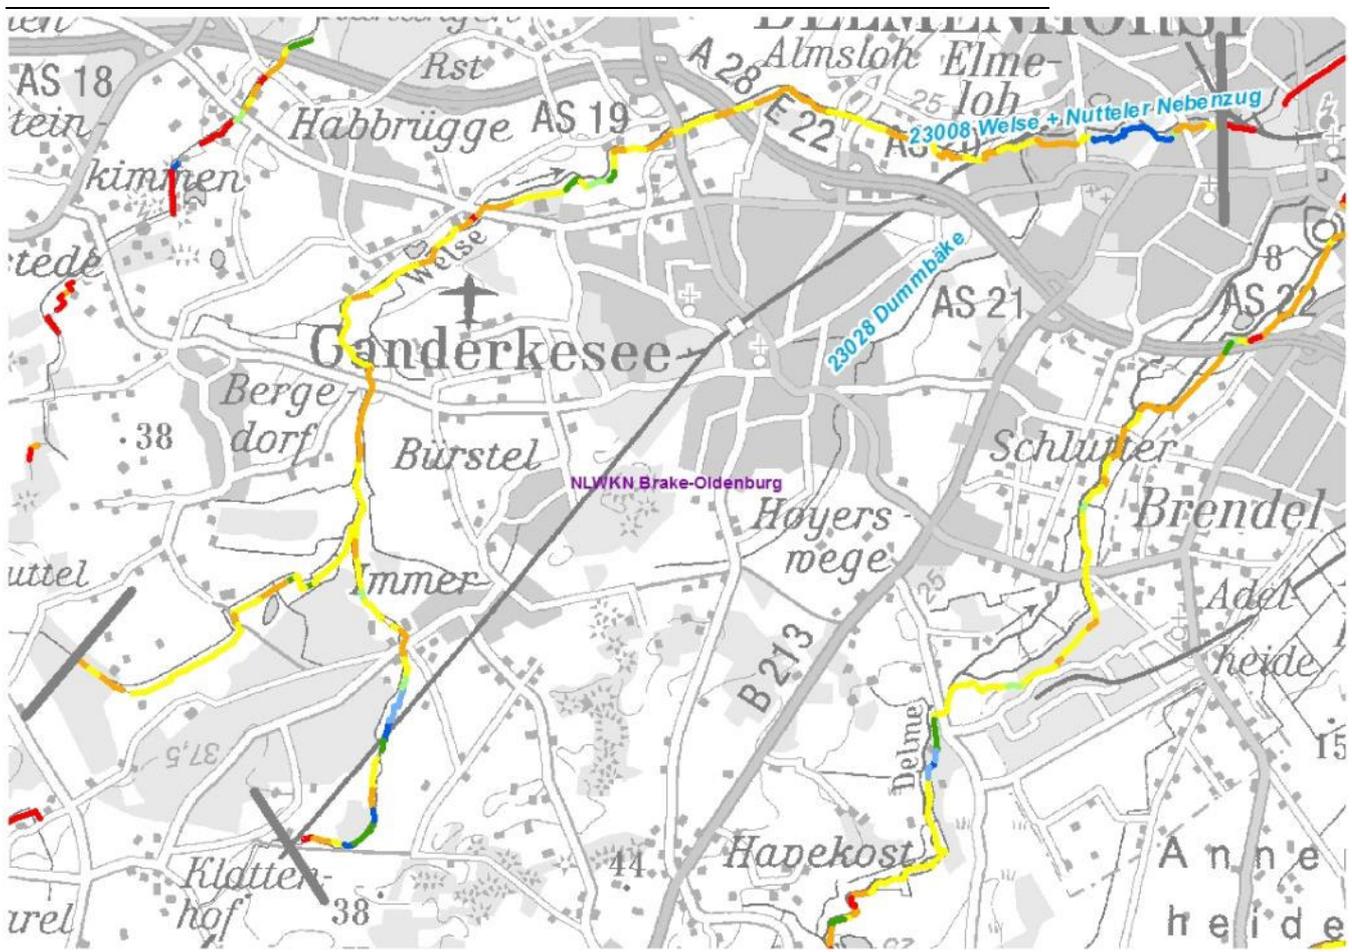
Bewertung Gewässerstruktur Land

Strukturveränderung des Gewässerumfeldes bezogen auf den WK gesamt (km und %)

unverändert	gering	mäßig	deutlich	stark	sehr stark	vollständig verändert
1.3 km	0.4 km	0.9 km	0.5 km	10.0 km	6.5 km	0.2 km
6 %	2 %	4 %	2 %	46 %	30 %	1 %

Das Einzugsgebiet des Wasserkörpers wird wie folgt genutzt: 9% Wald, 74% Acker, 10% Grünland, 7% Siedlung. Welse und Nutteler Nebenzug werden überwiegend von Grünland begleitet. Im Bereich des FFH-Gebiets Stühe (Naturnaher Waldbereich) zwischen den Oberläufen

Immerbäke/Nutteler Nebenzug sind ggf. Maßnahmen zur Auenentwicklung zu prüfen. Hinweis: Strukturbewertungen mit 3 und besser sind insbesondere in dem Abschnitt Immerbäke nicht immer plausibel, da trotz Wald (allerdings ohne echtes Ufergehölz) relativ viel Ackernutzung vorherrscht.

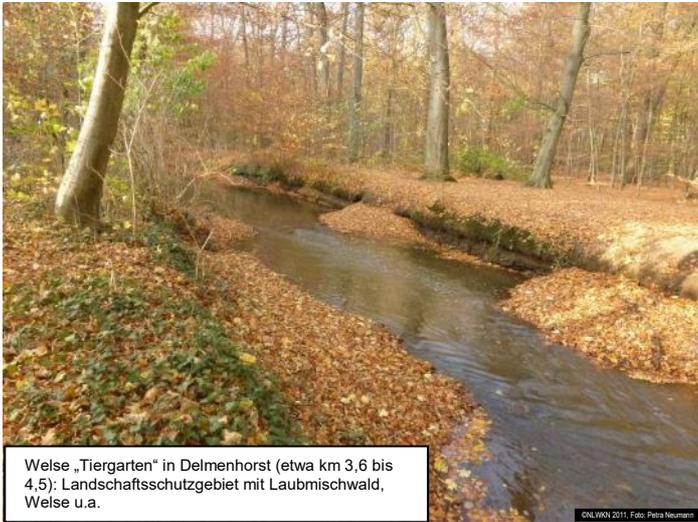
Welse „Tiergarten“ in Delmenhorst (etwa km 3,6 bis 4,5): Landschaftsschutzgebiet mit Laubmischwald, Welse u.a.

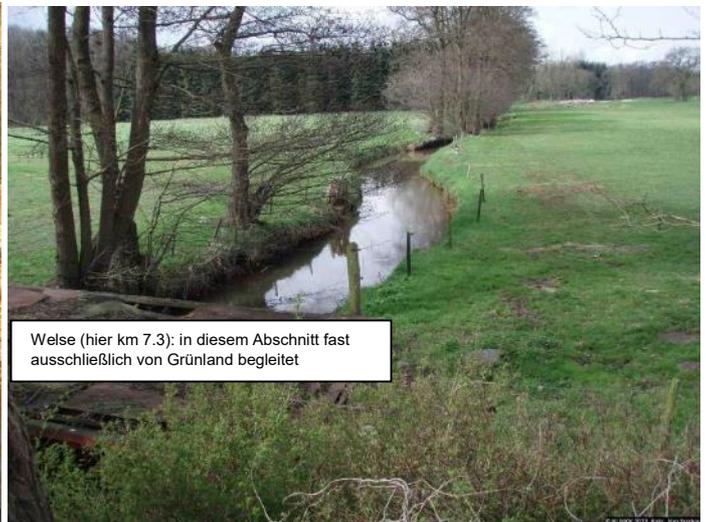
Welse (hier km 7,3): in diesem Abschnitt fast ausschließlich von Grünland begleitet

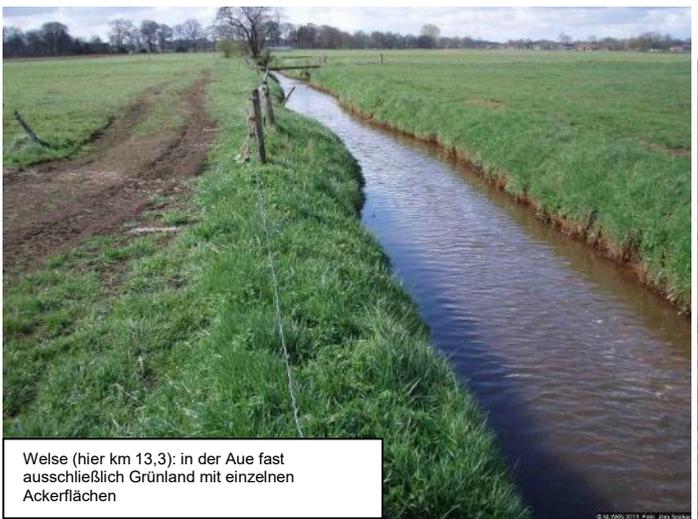
Welse (hier km 13,3): in der Aue fast ausschließlich Grünland mit einzelnen Ackerflächen

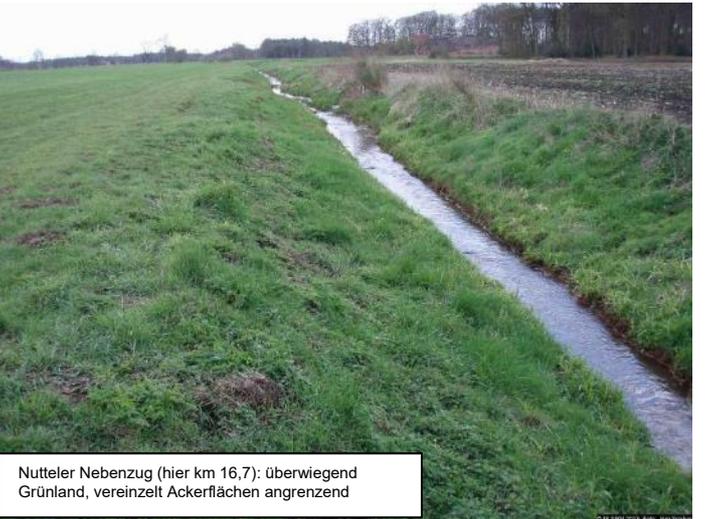
Nutteler Nebenzug (hier km 16,7): überwiegend Grünland, vereinzelt Ackerflächen angrenzend

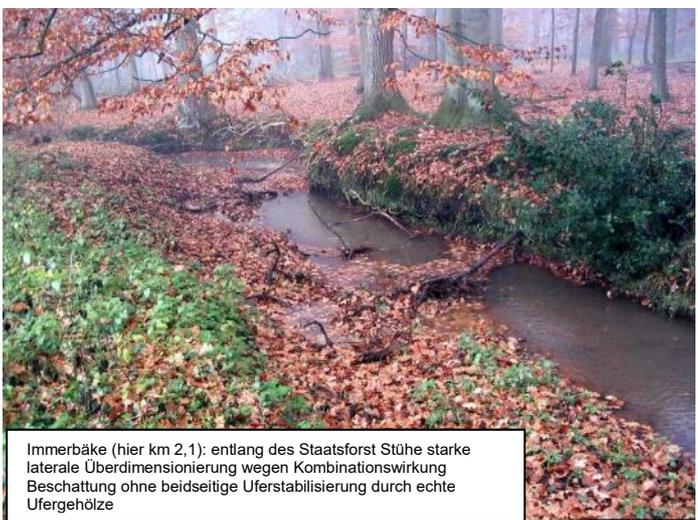
Immerbäke (hier km 2,1): entlang des Staatsforst Stühe starke laterale Überdimensionierung wegen Kombinationswirkung Beschattung ohne beidseitige Uferstabilisierung durch echte Ufergehölze

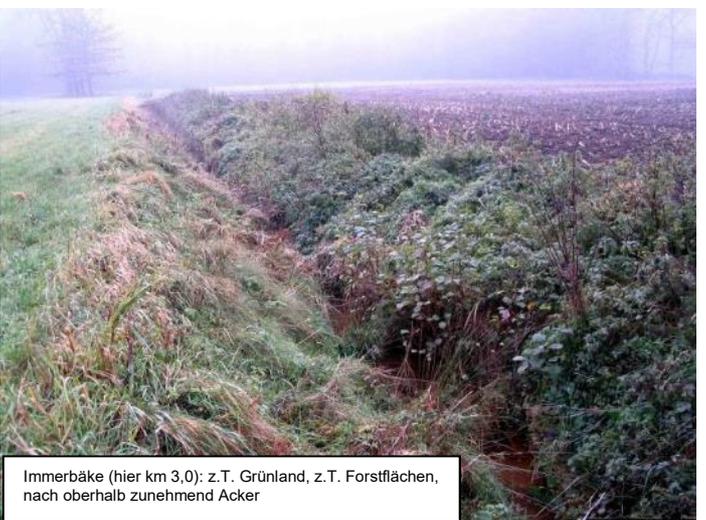
Immerbäke (hier km 3,0): z.T. Grünland, z.T. Forstflächen, nach oberhalb zunehmend Acker
