**- Umsetzung der WRRL -  
Gewässerunterhaltung  
und  
Renaturierungsmaßnahmen  
an kleinen Bördengewässern  
(„aus dem Regelbeitragsaufkommen“)**

**Vortrag am 22.10.2009, Stadthalle Walsrode zum Böhmetag  
von Dipl.-Ing. F. Hüper**

# Unterhaltungsverband 52 „Mittlere Leine“

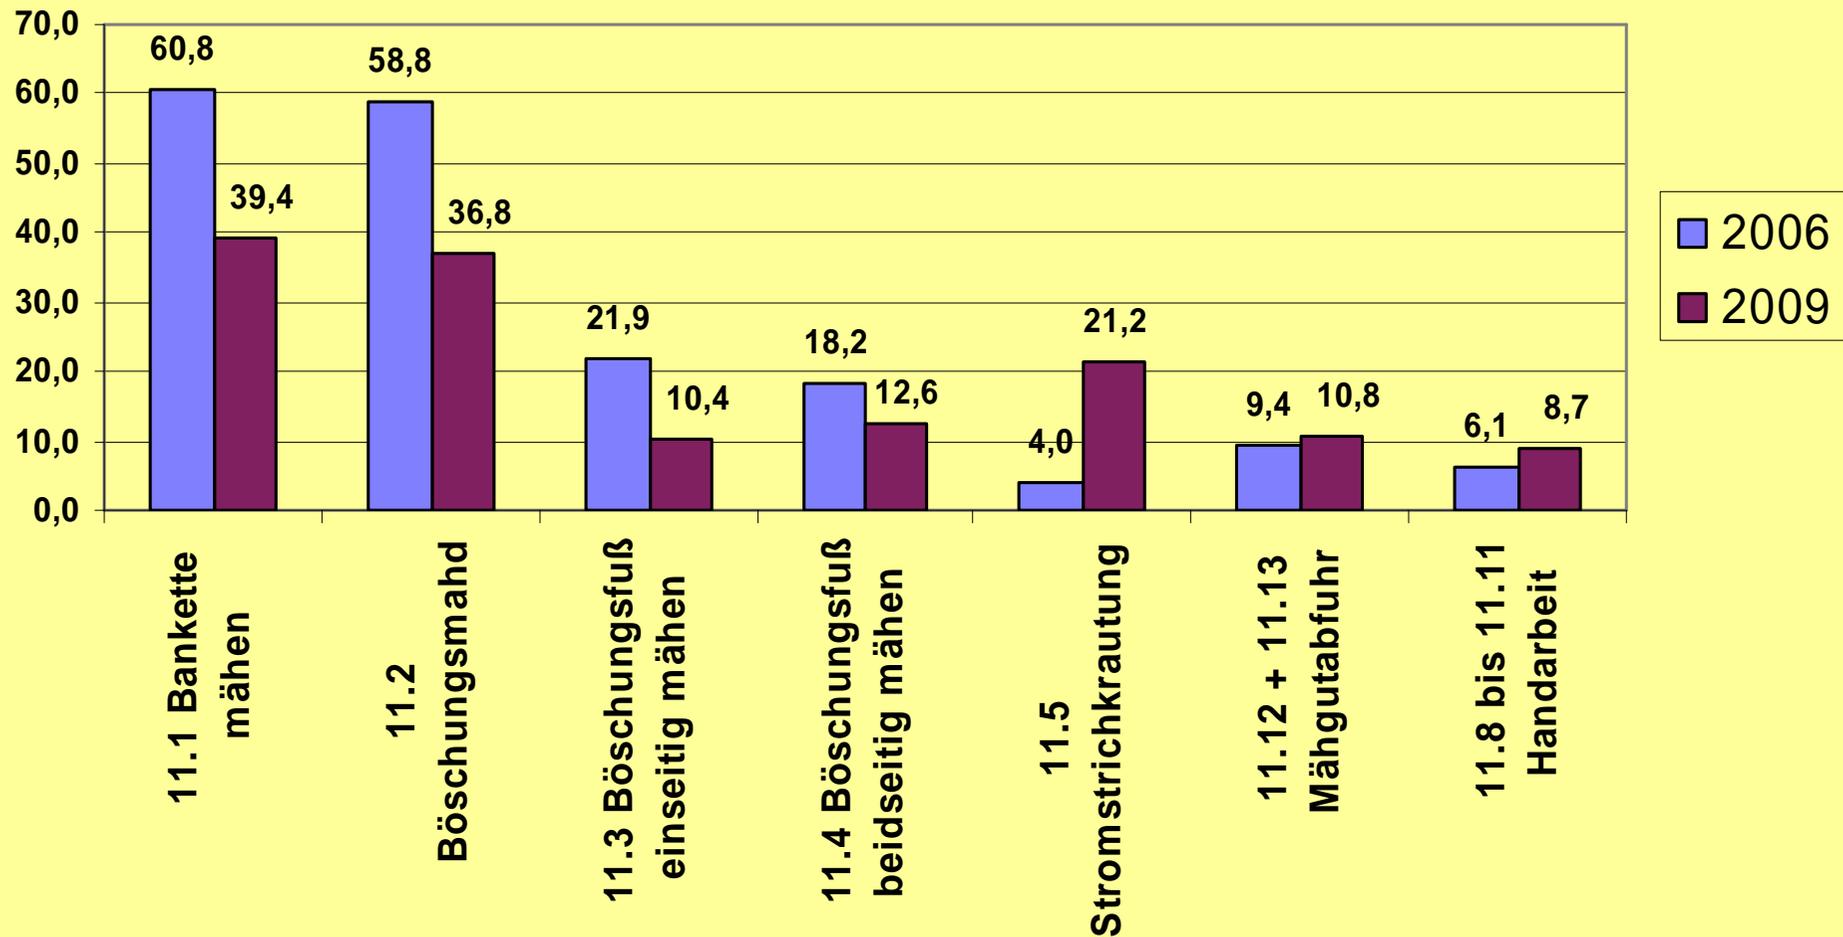
## Veränderungen der Mäharbeiten 2006 - 2009

Angaben in % bezogen auf die Gewässernetzlänge

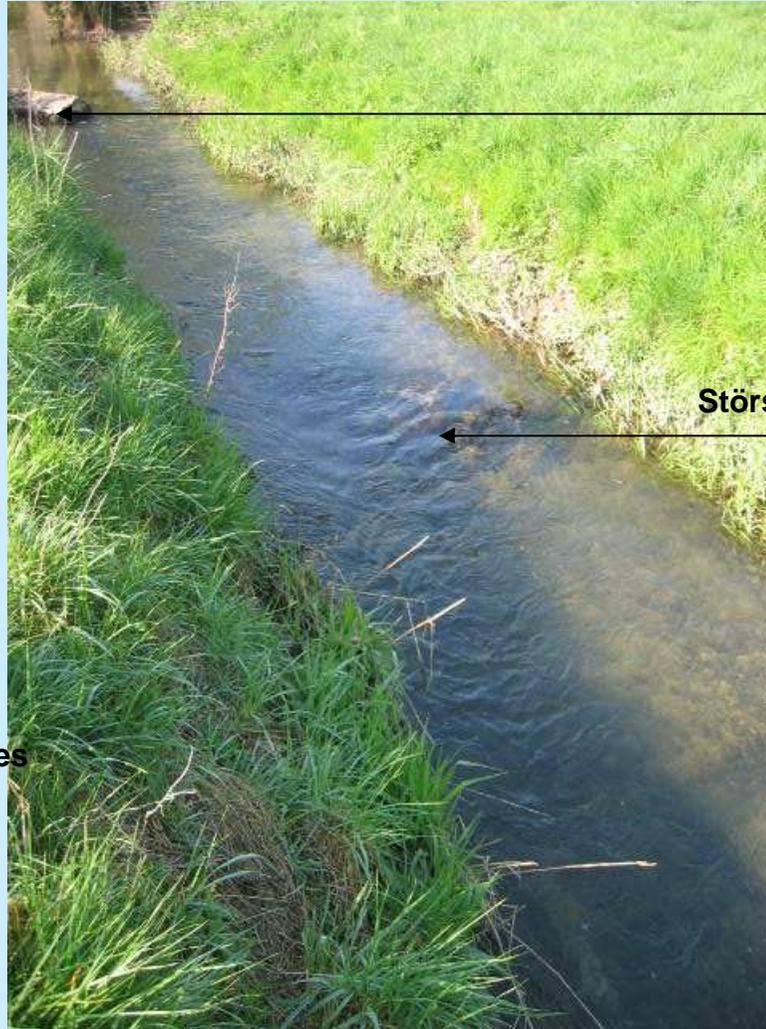
Hüpeder Bach - Station 16 + 350

Wasser-  
lenker 1

Störsteine 1

- \* Randstreifen vorhanden
- \* hydraulische Leistungsfähigkeit in freier Landschaft > HQ<sub>10</sub>
- \* Kies in der Sohle 2004 eingebaut, daher keine Tiefenerosion

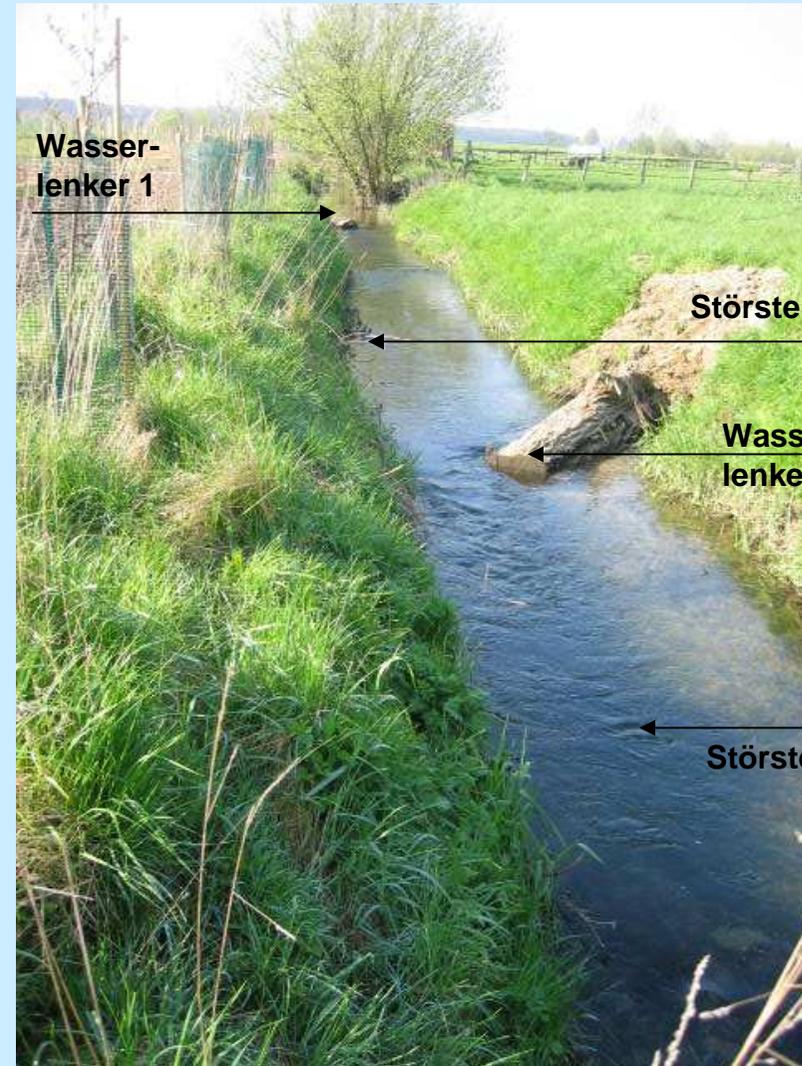
Wasser-  
lenker 1

Störsteine 1

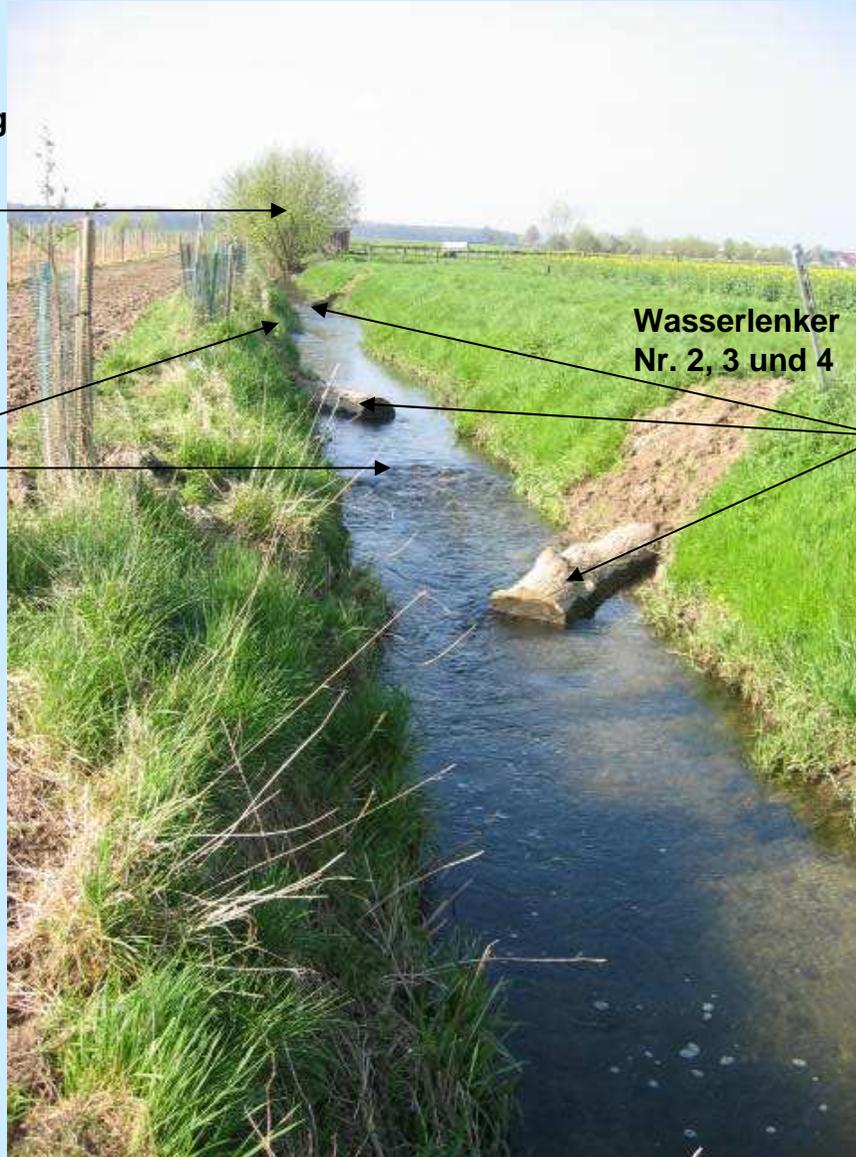
Hüpeder Bach - Station 16 + 300  
20080421/IMG\_0001

Störsteine  
Nr. 2 + 3

rechtes  
Ufer

Wasserlenker  
Nr. 2, 3 und 4

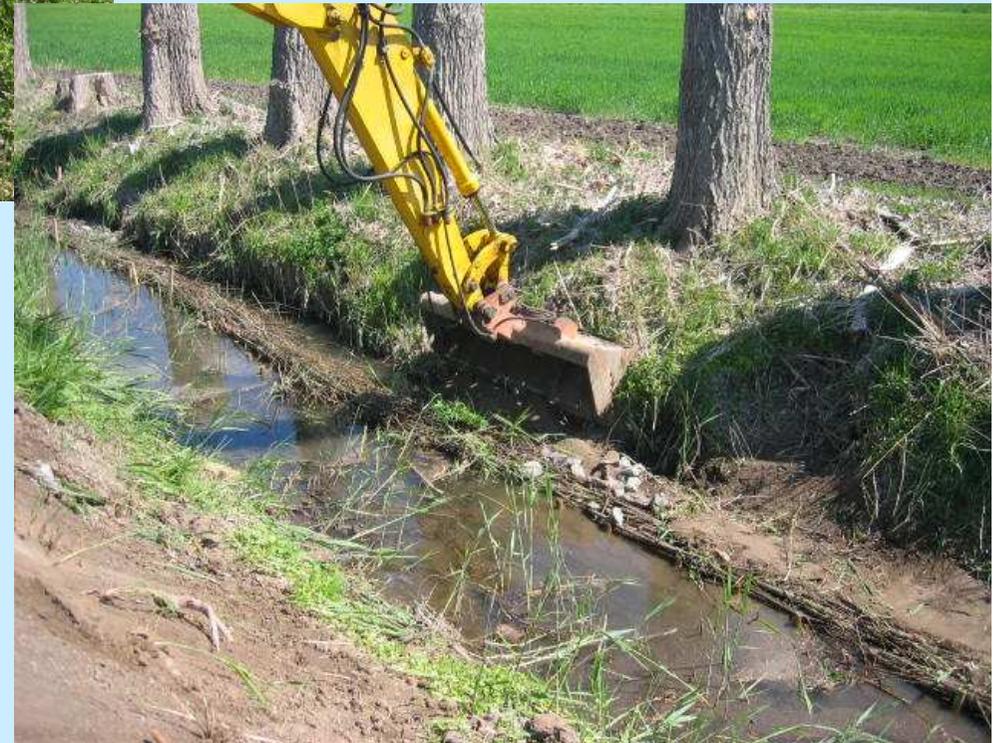
Bruchriede, Station 2 + 920, (20070504/IMG\_0151)

### Feuchtberme mit Boden vom gegenüberliegenden Ufer aus dem HW-Profil

Entschlammung des neuen NW-MW-Profiles auf einer Versuchstrecke von 10 m und Einbau einer Hartsubstratsohle, Kies der Körnung

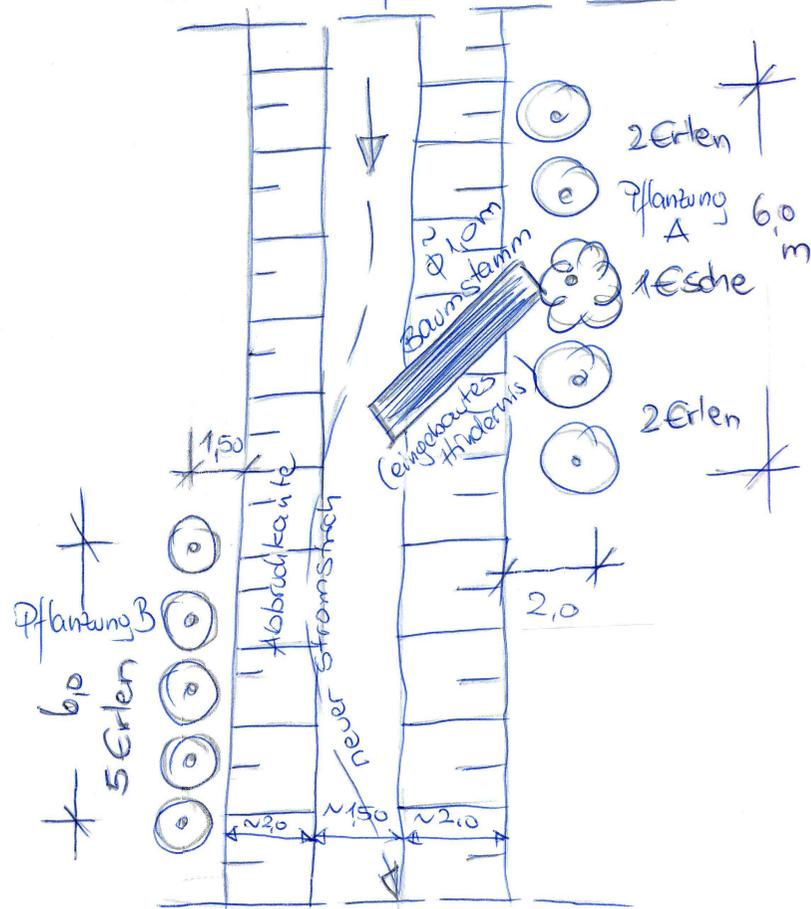
Planung 2006

Grundriß für die  
Anordnung der Baumstämme  
und der Pflanzungen

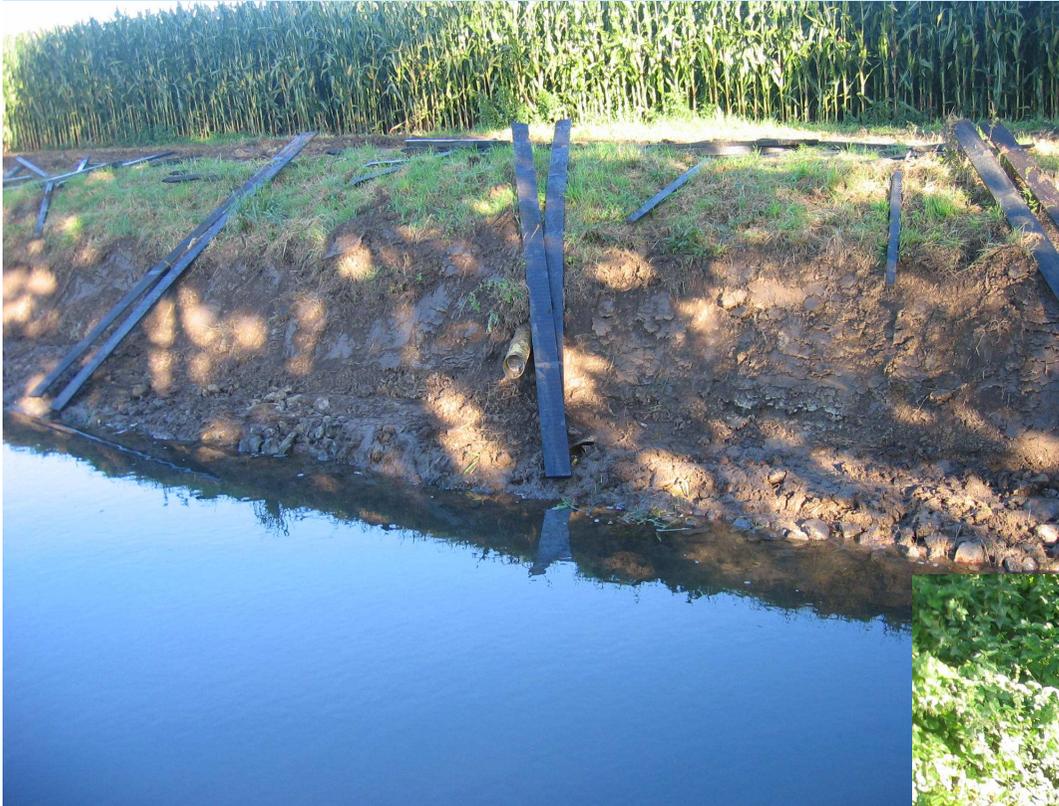
Foto 2 – Pfähle und Bretter sind ausgebaut

2. Schritt: Ziehen der Pfähle (s. Foto 1) und Ausbau der Bretter (s. Foto 2)

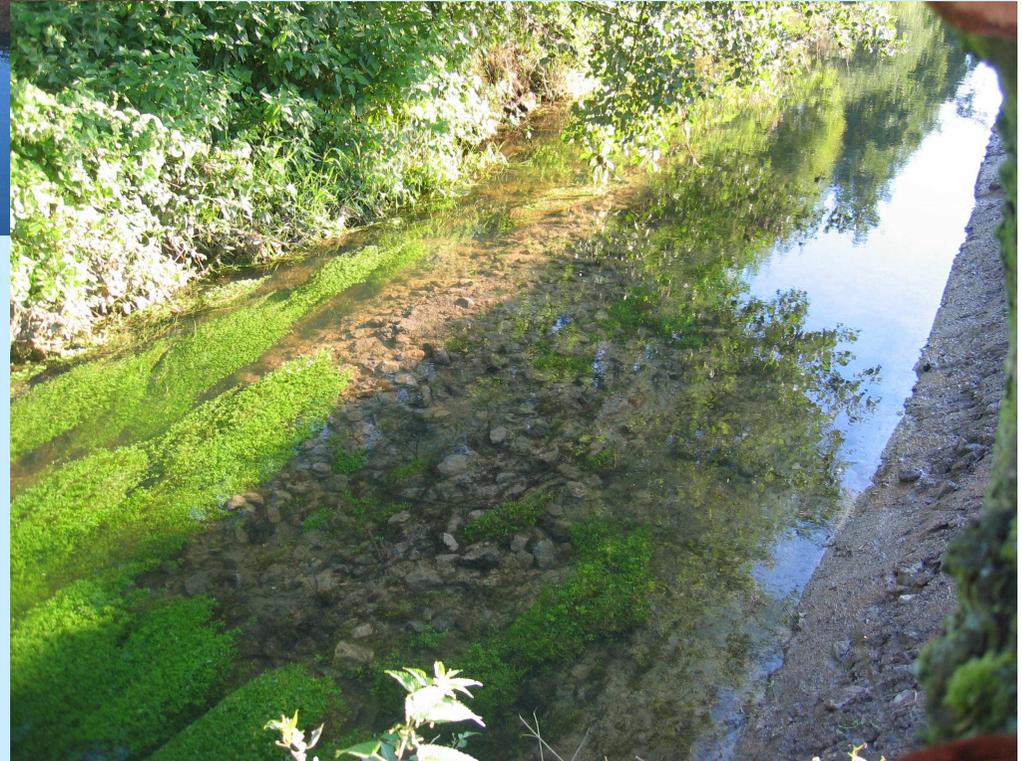
Foto 3 nach Ende des Arbeitsschrittes 3.  
In Schritt 3 wird die Schotterwalze am  
Böschungsfuß aufgelöst, d.h. das Geotextil  
wird ausgebaut und der Schotter wird auf  
der Sohle verteilt.

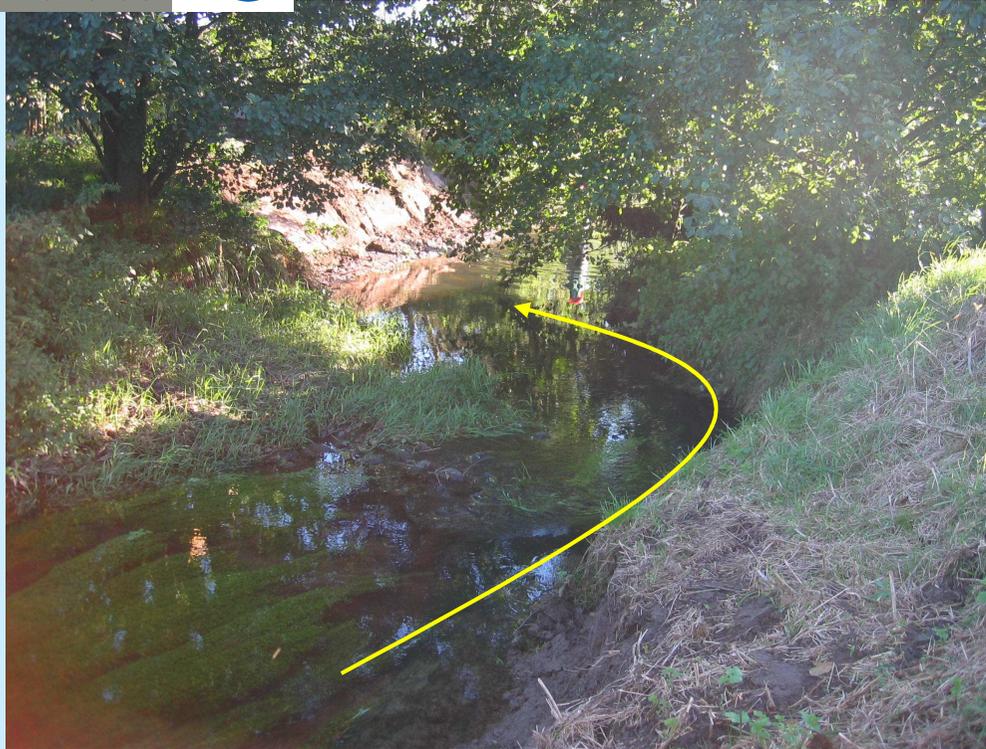
**Foto 1**  
Abbruchkante rechts vorhanden – links  
hinter der Anlandung  
Böschungssicherung ausgebaut, dort  
kann jetzt ein Steilufer entstehen

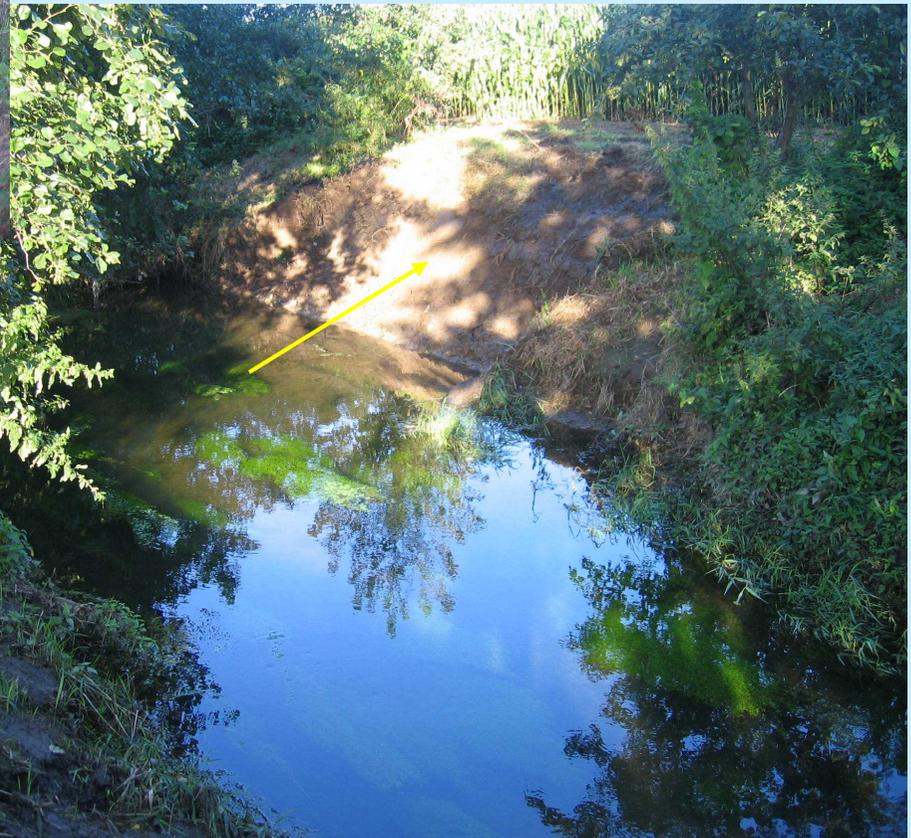
**Foto 2**  
Prallufer links – jetzt freigelegt  
(wird jetzt angeströmt)

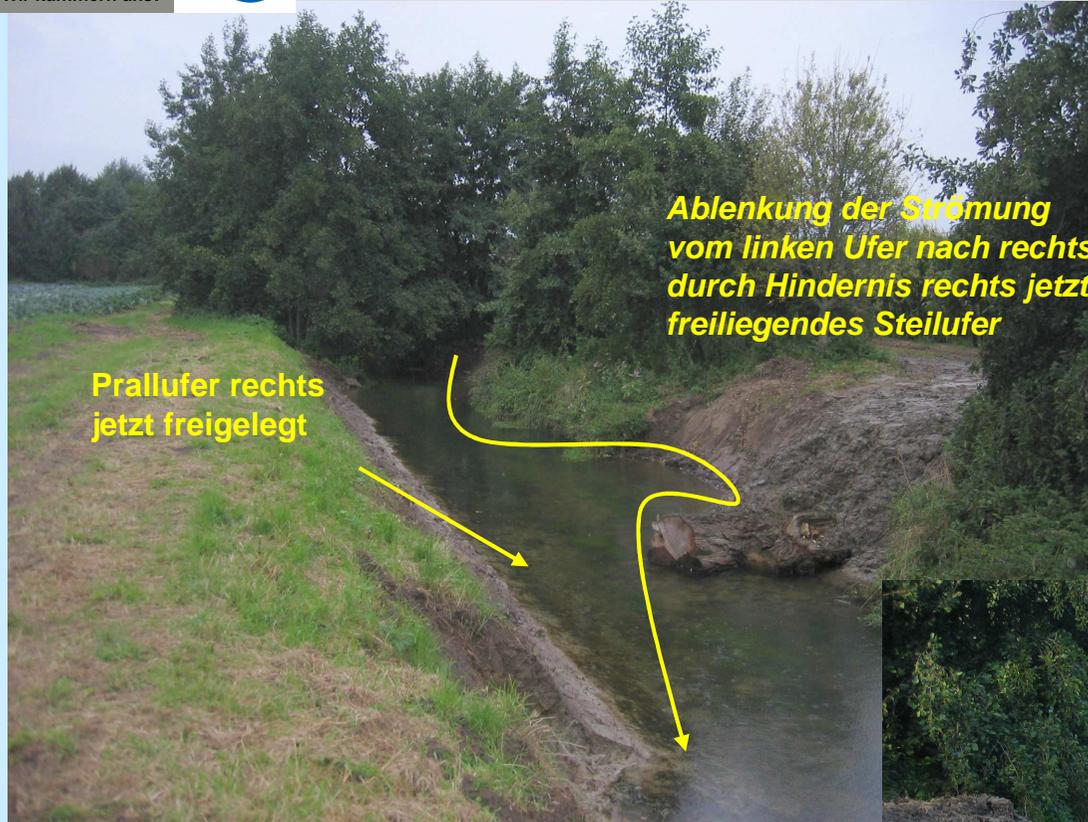
**Ablenkung der Strömung vom linken Ufer nach rechts durch Hindernis rechts jetzt freiliegendes Steilufer**

**Prallufer rechts jetzt freigelegt**

**Foto 3**  
eingebautes Hindernis lenkt Strömung von links nach rechts

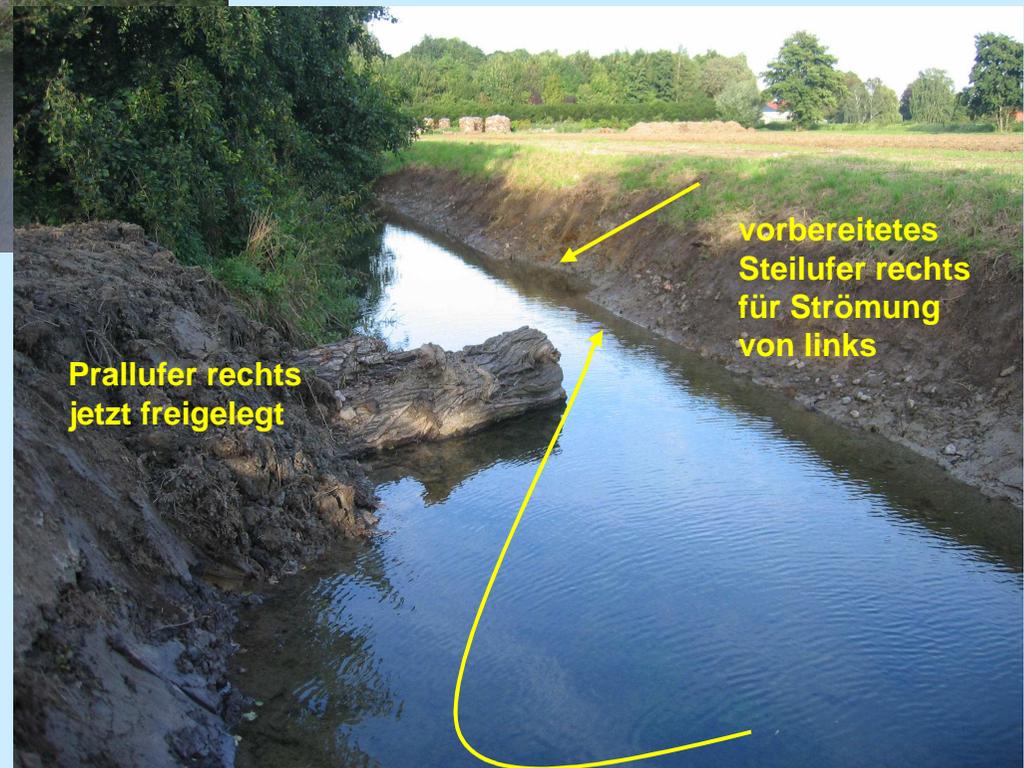
**vorbereitetes Steilufer rechts für Strömung von links**

**Prallufer rechts jetzt freigelegt**

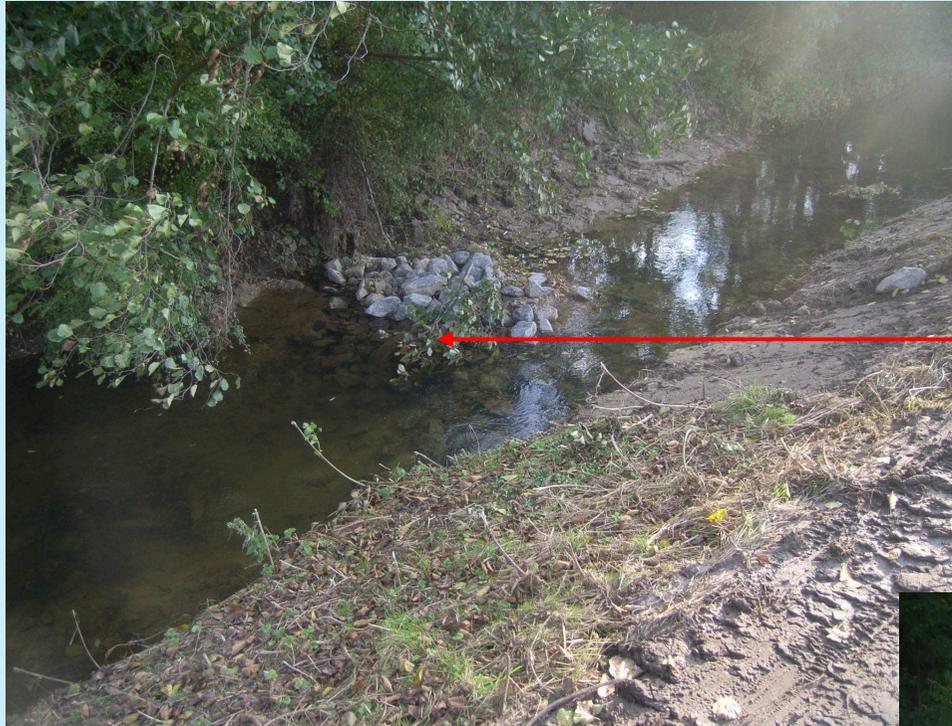
Wasserlenker links aus 3 Baumstämmen  
(20081019/RIMG0019)

Wasserlenker rechts aus einer  
Steinbühne, ca. 10 t, mit  
Flachwasserzone oberhalb durch  
Einbau des Bodens aus der  
vorhandenen Uferrehne  
(20081019/RIMG0022)

## Einbau von Sohlkies zur Verhinderung weiterer Tiefenerosionen

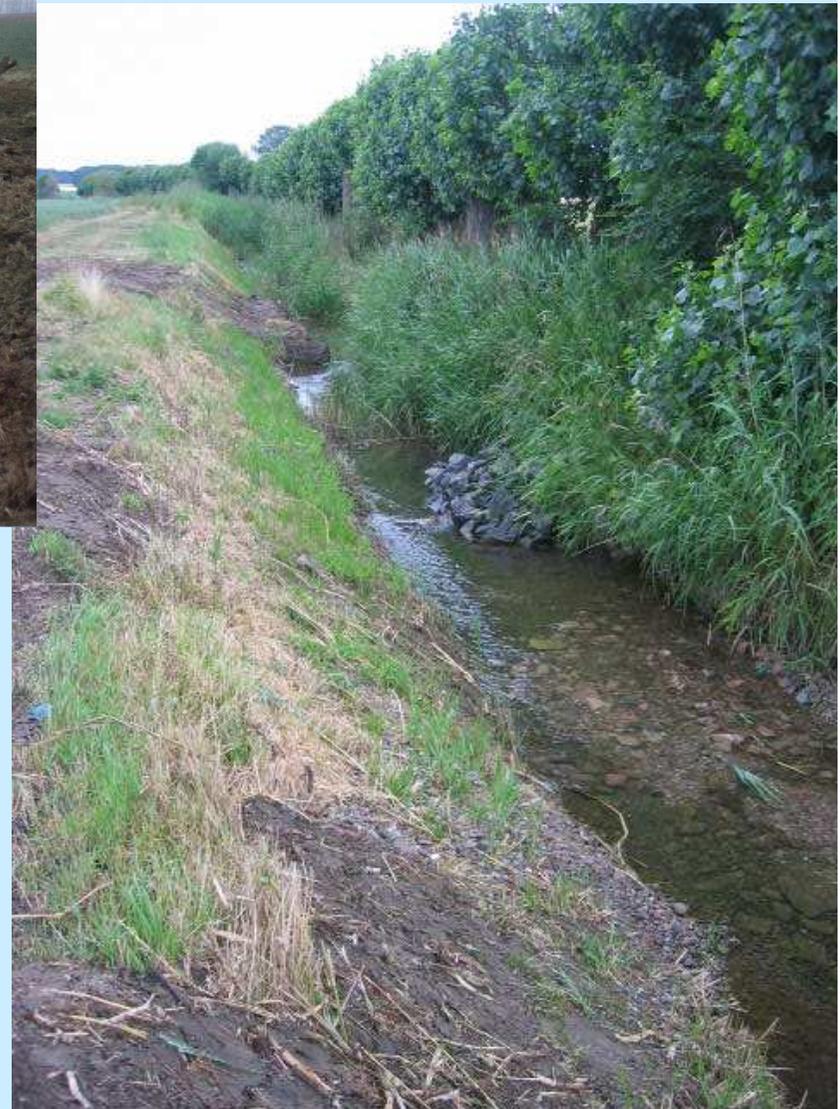
**Pos. 2.21**  
**a) Wasserlenker als Baumstämme**  
**Ø = 40 cm**  
**seitlich in der Böschung verankert**  
**Pos. 5.1**  
**Kiessohle auf 12 m Länge**  
**vorher Sohlentschlammung**  
**ca. 0,5 m<sup>3</sup>/lfdm.**  
(20080627/IMG\_0015)

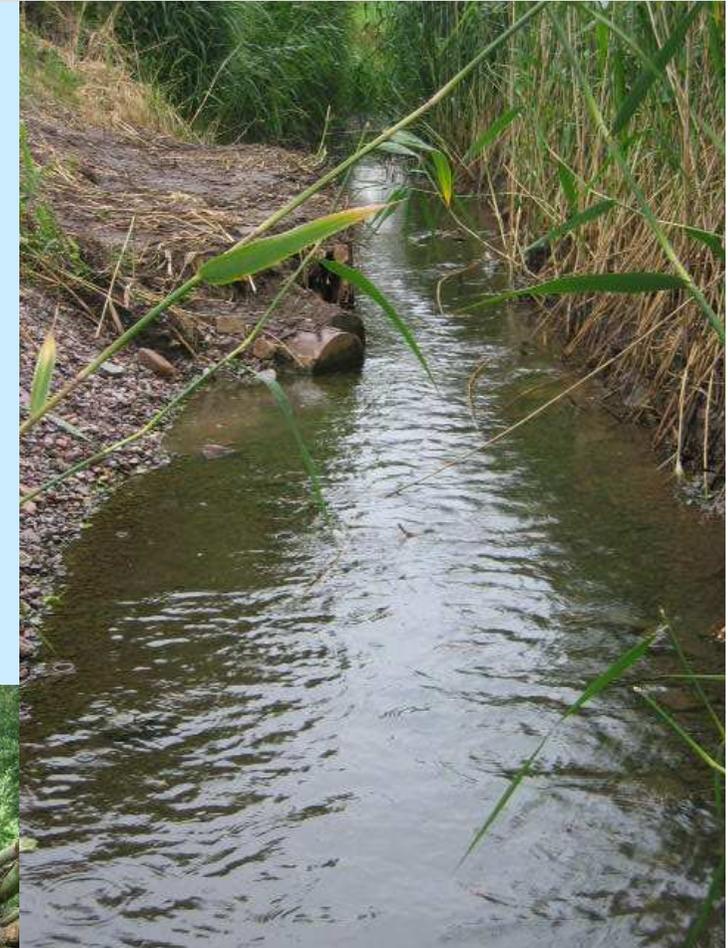
**Pos. 2.21**  
**b) Wasserlenker über Störsteine**  
**seitlich bis max. 50 cm über MW**

**Pos. 2.5.1**  
**Feuchtberme über Strauchfaschine**  
**ca. 6,0 m lang,**  
**30 cm über NW, 10 cm über MW**  
**mit Erdreich verfüllt**  
(20080627/IMG\_0021)

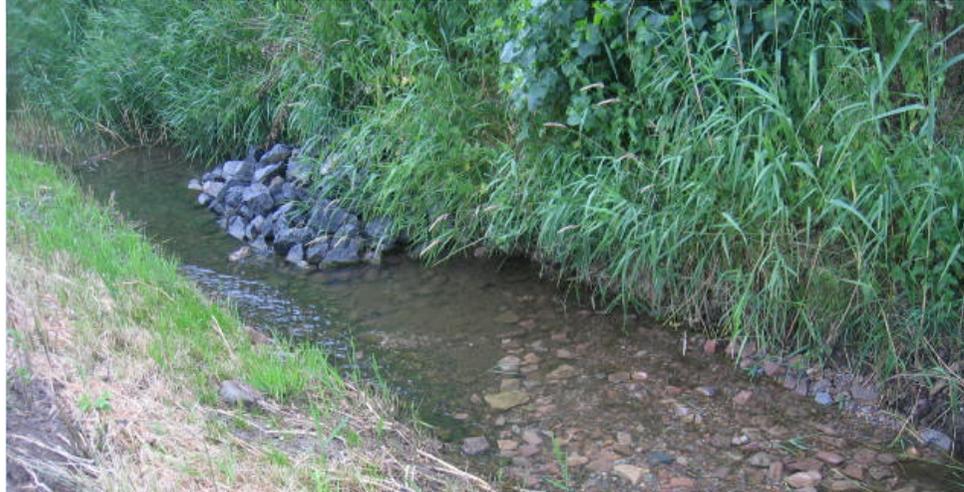
**Pos. 2.21**  
a) Wasserlenker als Baumstämme  
Ø = 40 cm seitlich  
in der Böschung verankert

**Pos. 2.21**  
b) Wasserlenker über Störsteine  
seitlich bis max. 50 cm über MW

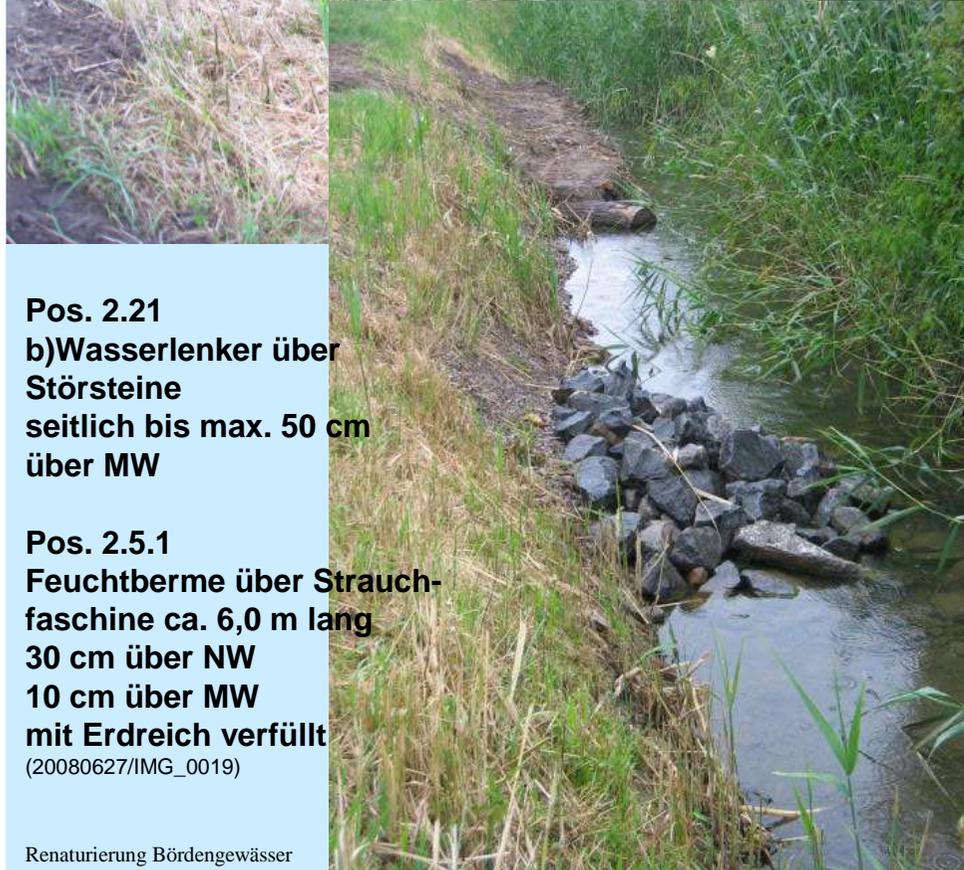
**Pos. 2.21**  
b) Wasserlenker über  
Störsteine  
seitlich bis max. 50 cm  
über MW

**Pos. 2.5.1**  
Feuchtberme über Strauch-  
faschine ca. 6,0 m lang  
30 cm über NW  
10 cm über MW  
mit Erdreich verfüllt  
(20080627/IMG\_0019)

**Pos. 2.5.1**  
Feuchtberme  
über  
Strauchfaschine  
ca. 6,0 m lang,  
30 cm über NW,  
10 cm  
über MW  
mit Erdreich  
verfüllt

**Pos. 5.1**  
Kiessohle  
auf 12 m Länge  
vorher  
Sohlent-  
schlammung  
ca. 0,5 m<sup>3</sup>/lfdm.  
(20080627/IMG\_0035 u. 0030)

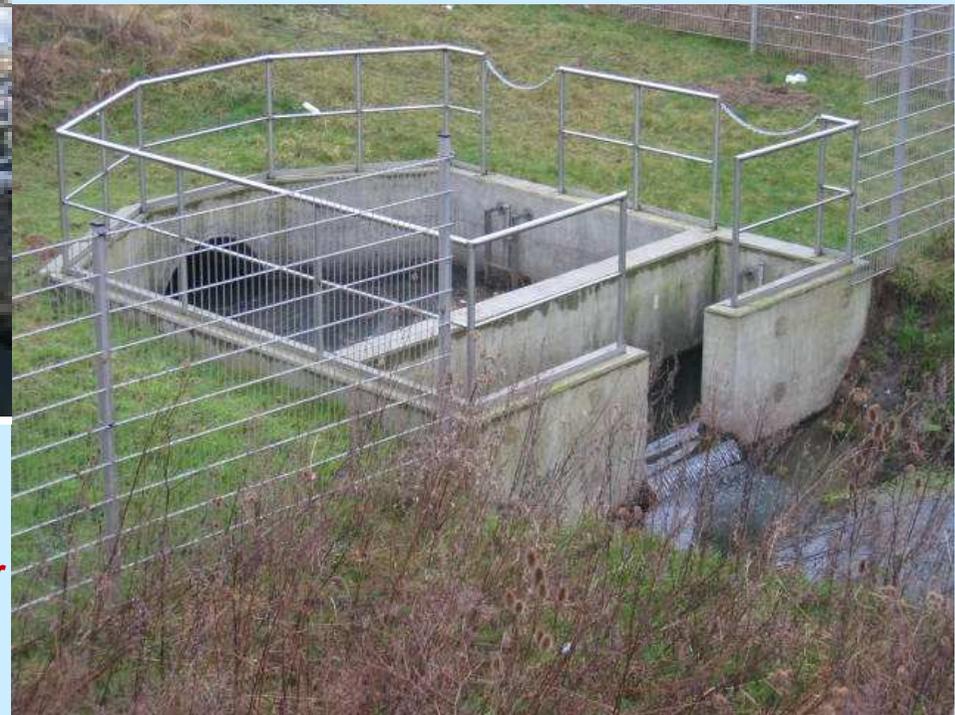
Ahlemer Maschgraben 20080214/IMG\_0060

#### 6.1.1 Anlage eines Sandfanges am Ende der RW-Kanalisation

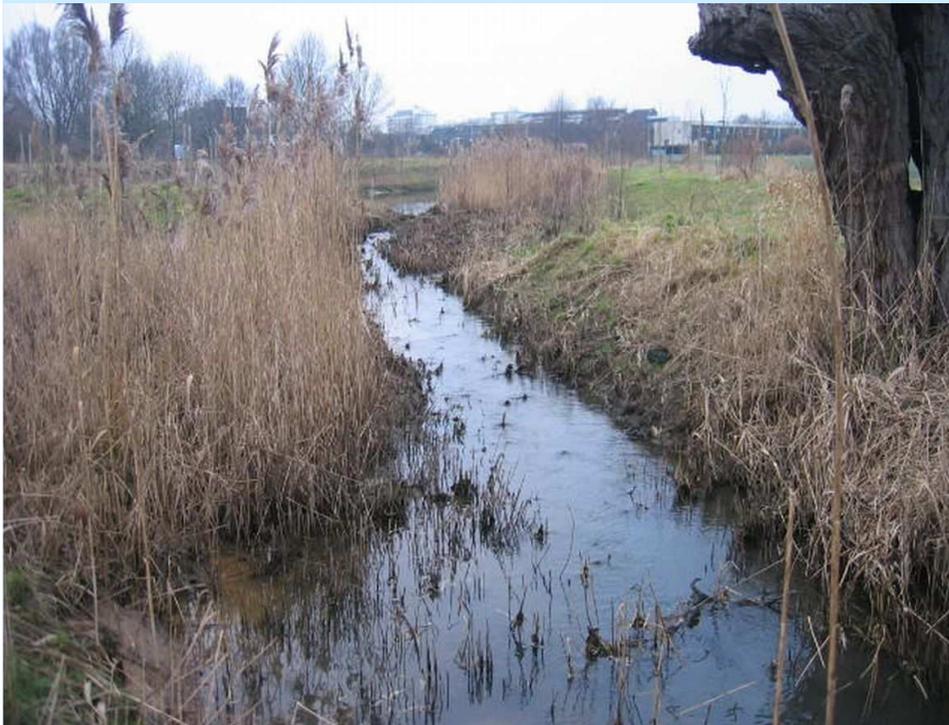
20080101/IMG\_0070

Feuchtberme am Hirtenbach unterhalb von  
Wettbergen, angelegt 2006/2007

- △ Feuchtbermen über MW-Profil schaffen Stauraum
- △ eine Unterhaltung wird dort nicht vorgenommen
- △ im ursprünglichen Profil kann die Rauigkeit größer werden
- △ daher weniger Mahd zulässig

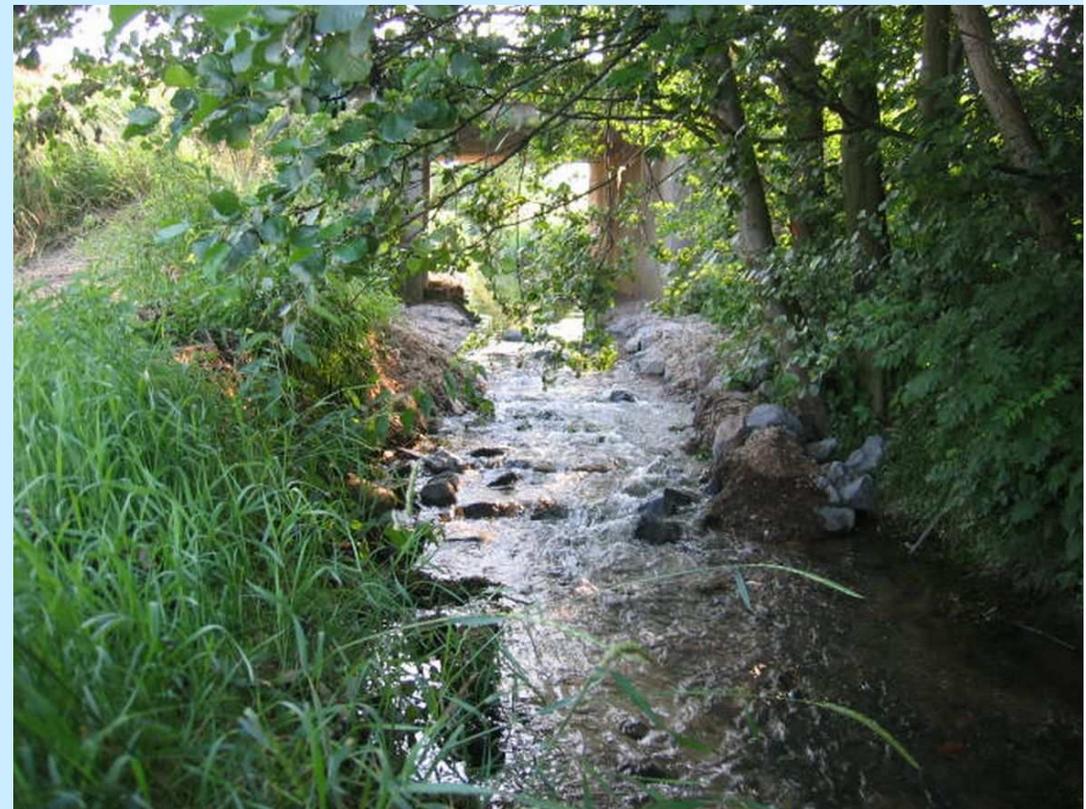
20070611/IMG\_0001

Ihme  
Sohlgleite  
bergauf

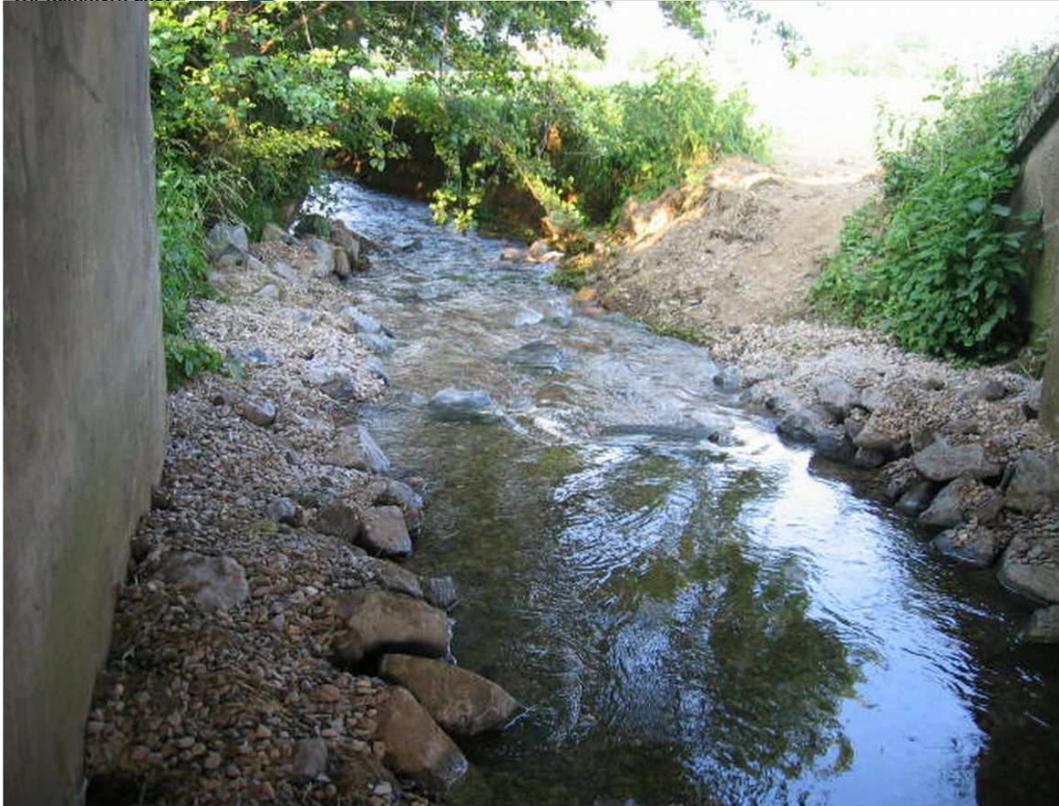
20070611/IMG\_0004

**Ihme  
Sohlgleite bergauf**
