**Begleitende Untersuchungen des IGB
zum Feldversuch „Winterhochwasser“**

**Dr. Jan Köhler
Christine Anlanger
Dr. Tatiana Sukhodolova**

**Institut für Gewässerökologie und Binnenfischerei
Berlin-Friedrichshagen**

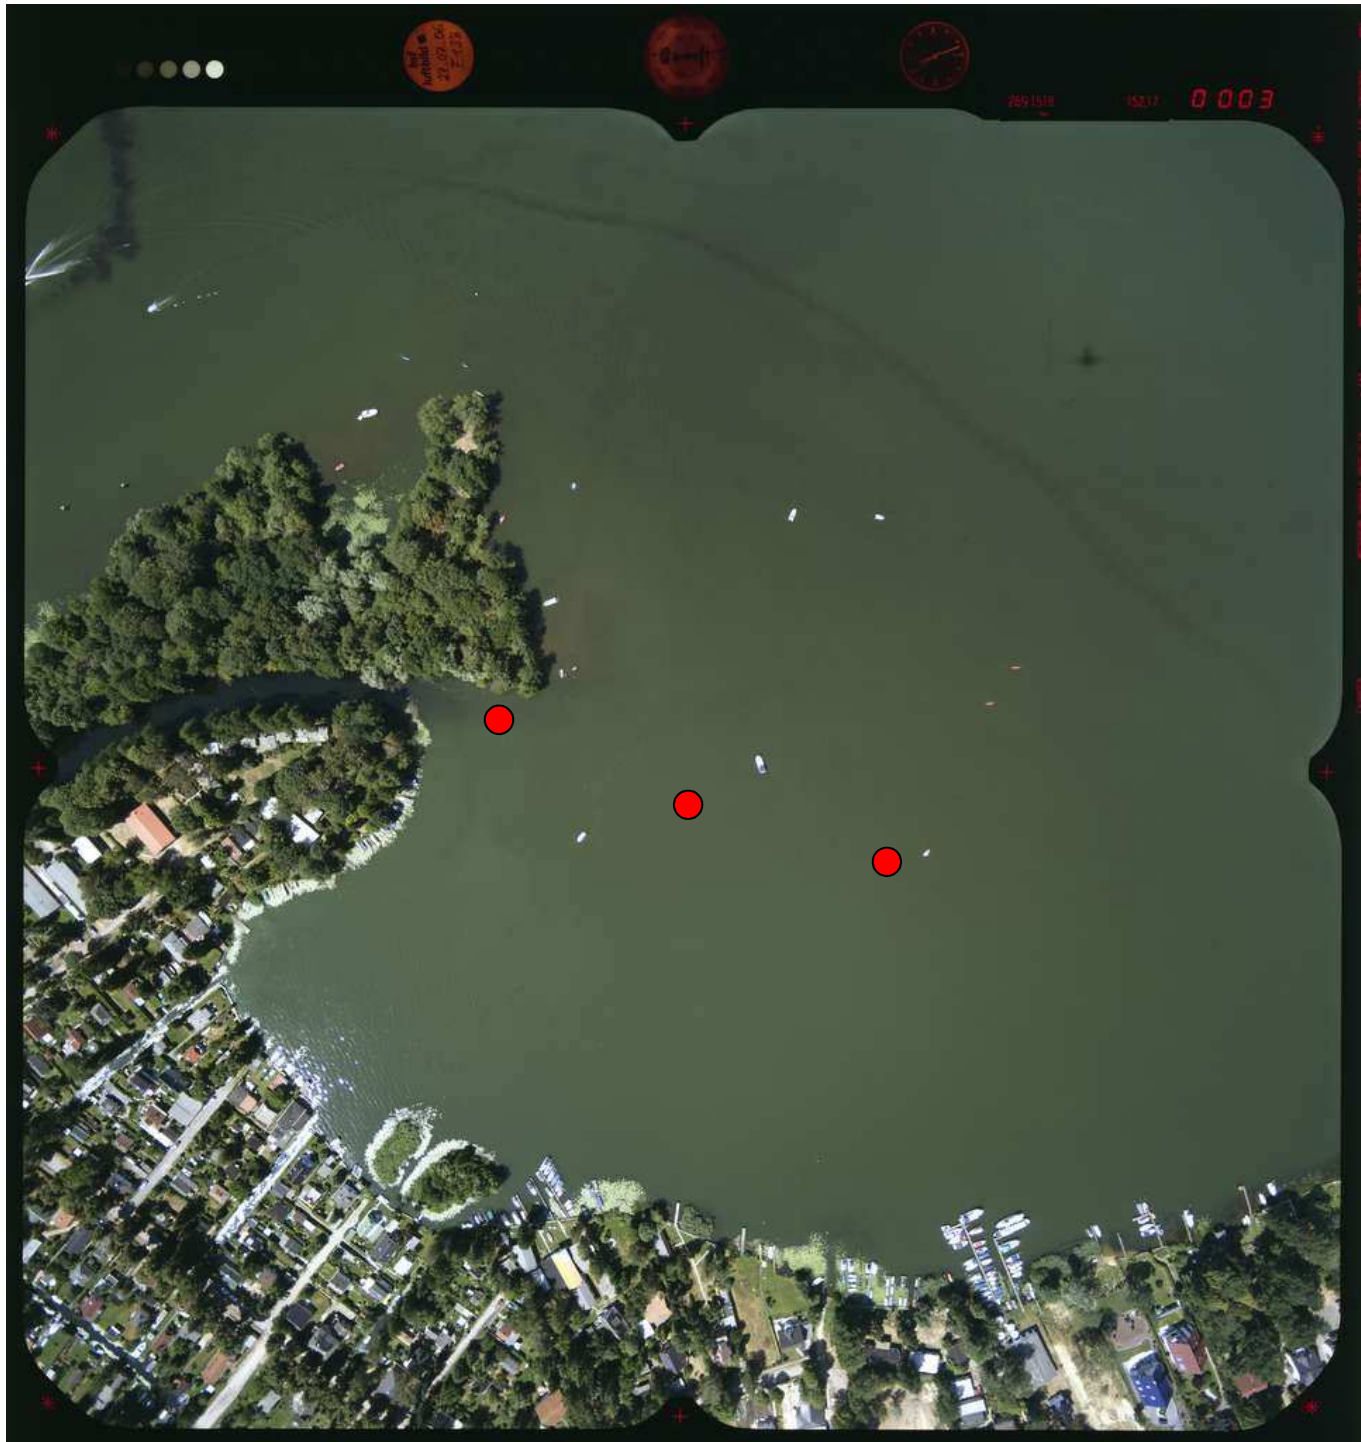
Sedimentationsfallen im Dämeritzsee 4.-20. März 2009

gemessene Sedimentationsraten extrem hoch

Schwebstoff-Trockenmasse $237 \pm 56 \text{ g m}^{-2} \text{ d}^{-1}$

Gesamt-Phosphor $1.22 \pm 0.24 \text{ g m}^{-2} \text{ d}^{-1}$

keine Abnahme der Sedimentation nach 200 m

in 2 Monaten im Mündungsbereich ca. 10 cm neuer Schlamm

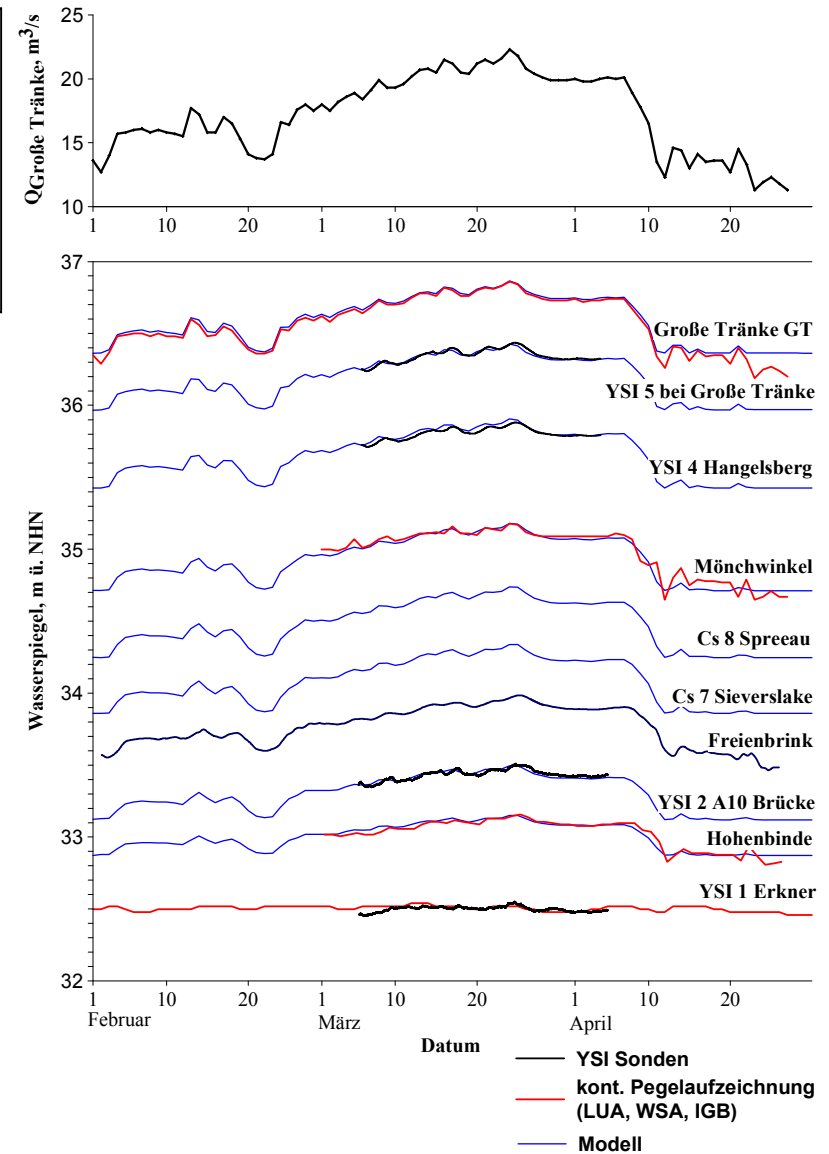
Wasserspiegellagen

Für $Q_{\text{Große Tränke}} = 15 \text{ m}^3/\text{s}$ (mittl. Winterdurchfluss 2009) und

$Q_{\text{Große Tränke}} = 22,5 \text{ m}^3/\text{s}$ (max. Winterdurchfluss 2009)

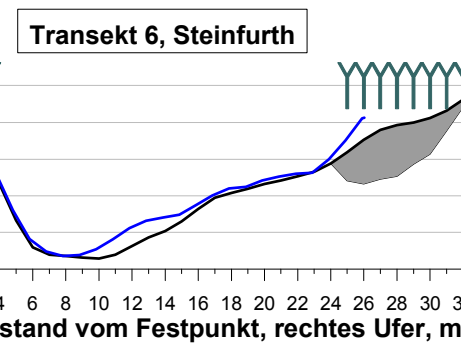
Morphologie: Transekte mit Sohländerung

- Ende Februar 2009
- Anfang Mai 2009
- Schlammschicht
- Y Rohrglanzgras

**Sohländerungen auf einer Breite von ca. 9 m
Maximale Akkumulationshöhe von 20 cm**

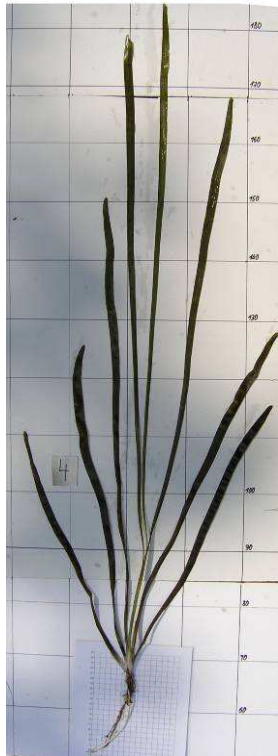
02.07.09

Kontrollabschnitt I: Beispiele

Entwicklung der Blätter

→ **Maximale Wachstumsrate** der Blätter von **Mitte bis Ende Juli**; zu der Zeit durchschnittlich noch nicht einmal eine Knolle pro Pflanze ausgebildet

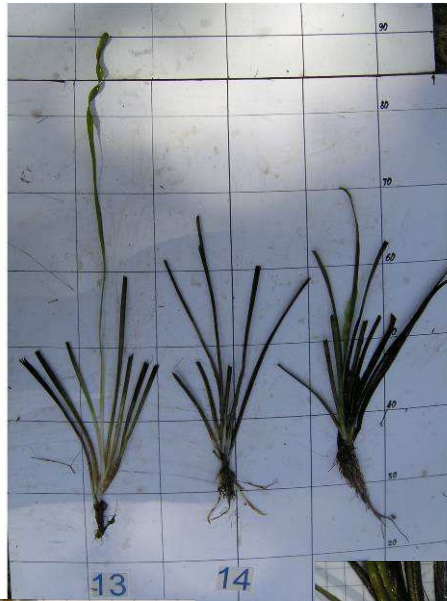
13.07.09

Abschnitt II ("gekrautet" am 02.07.09):

→ Krautung der Blätter **vor** ihrer maximalen Wachstumsrate: Blätter sowie Knollen können sich im Laufe ihrer Vegetationsperiode **minimal erholen**

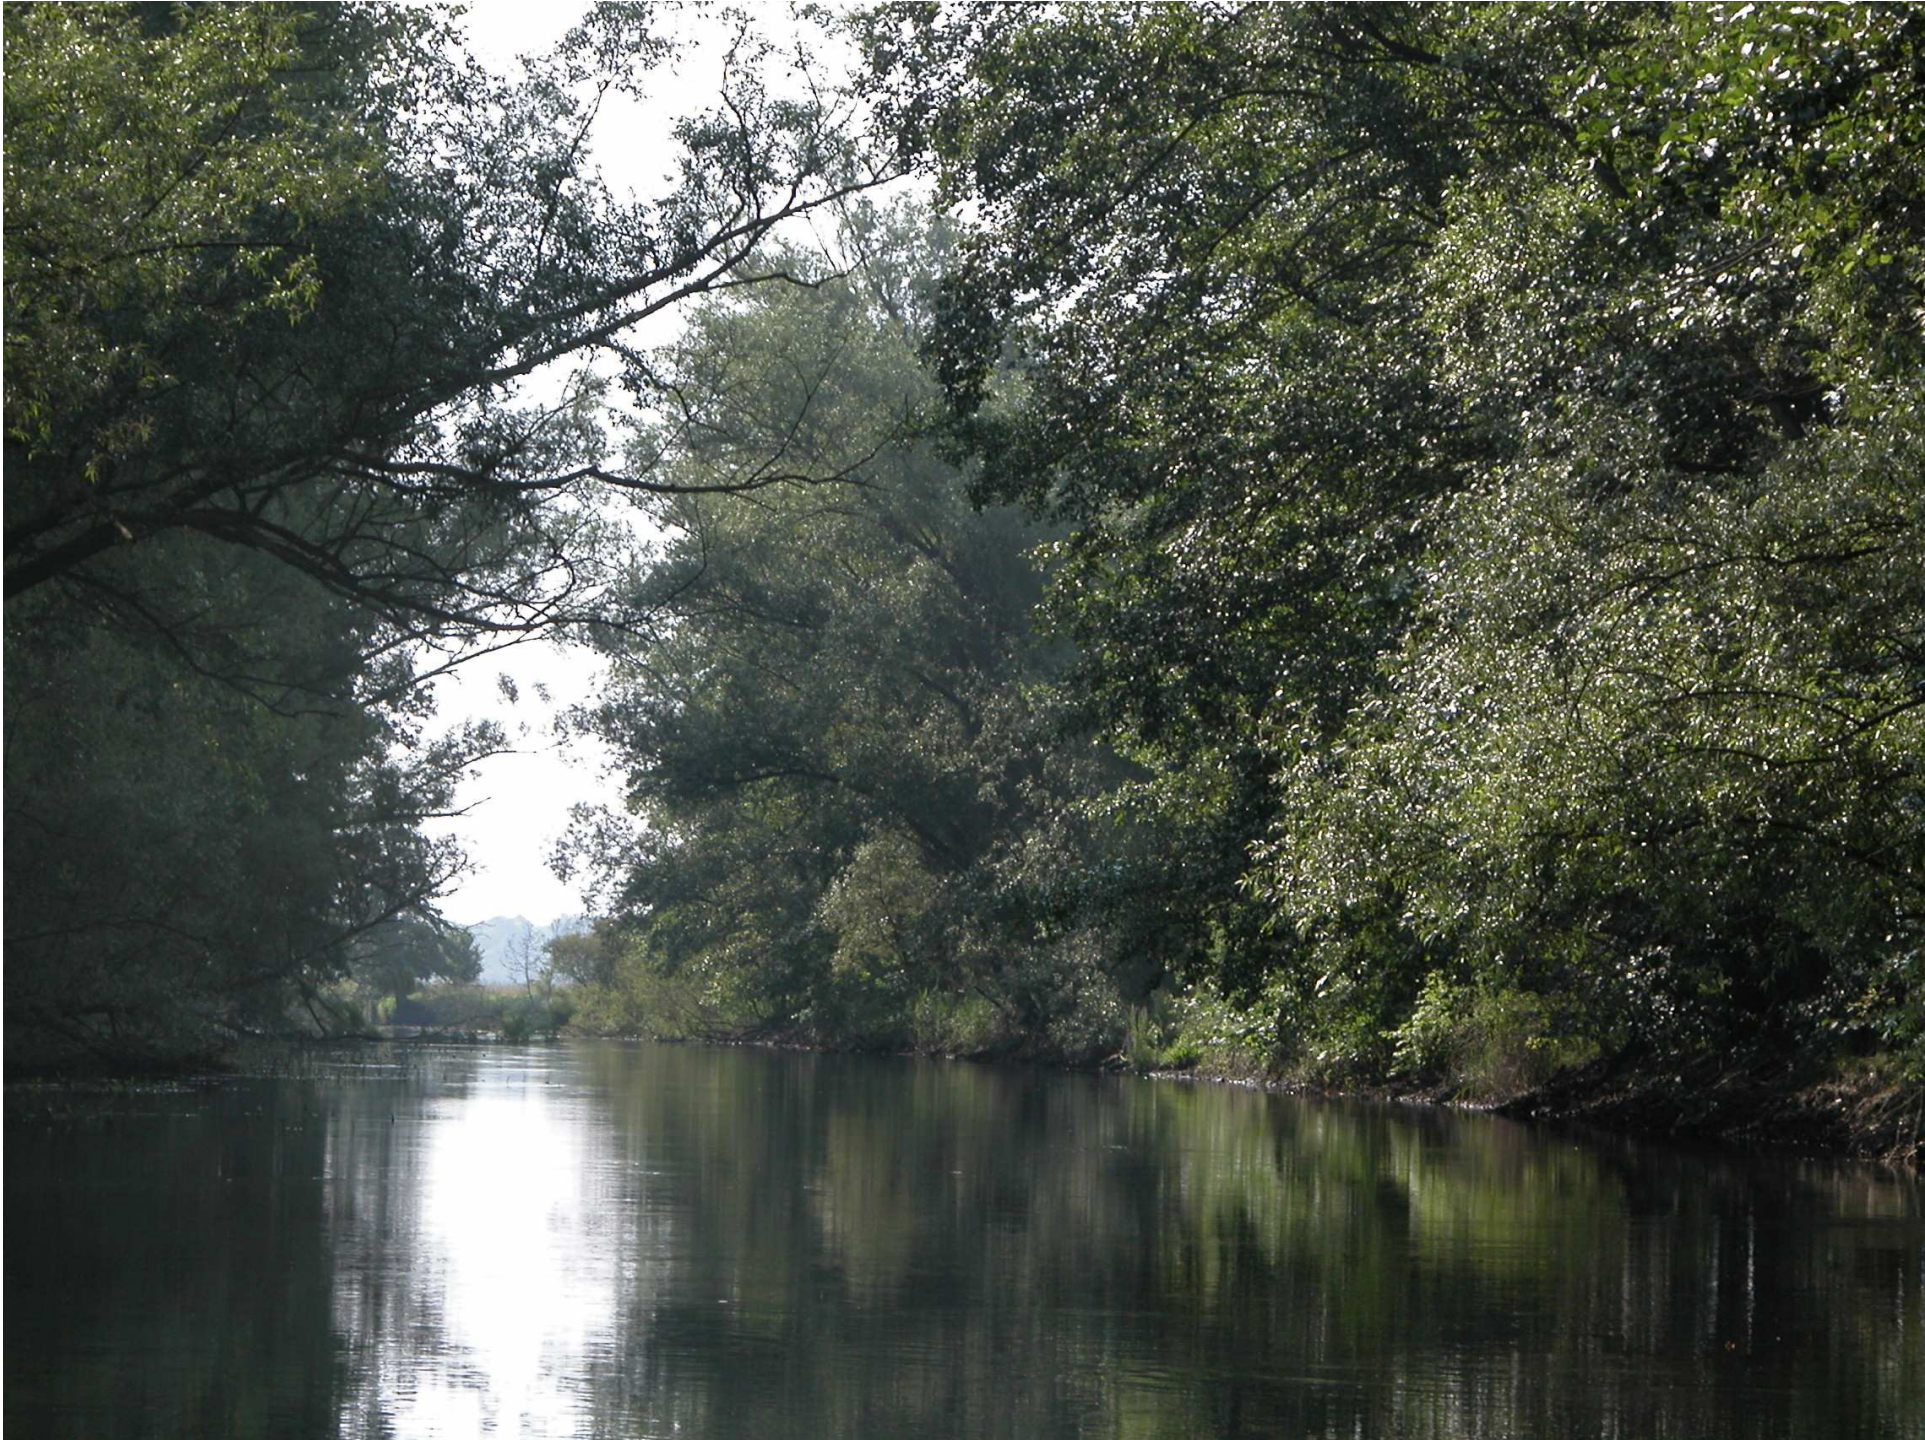
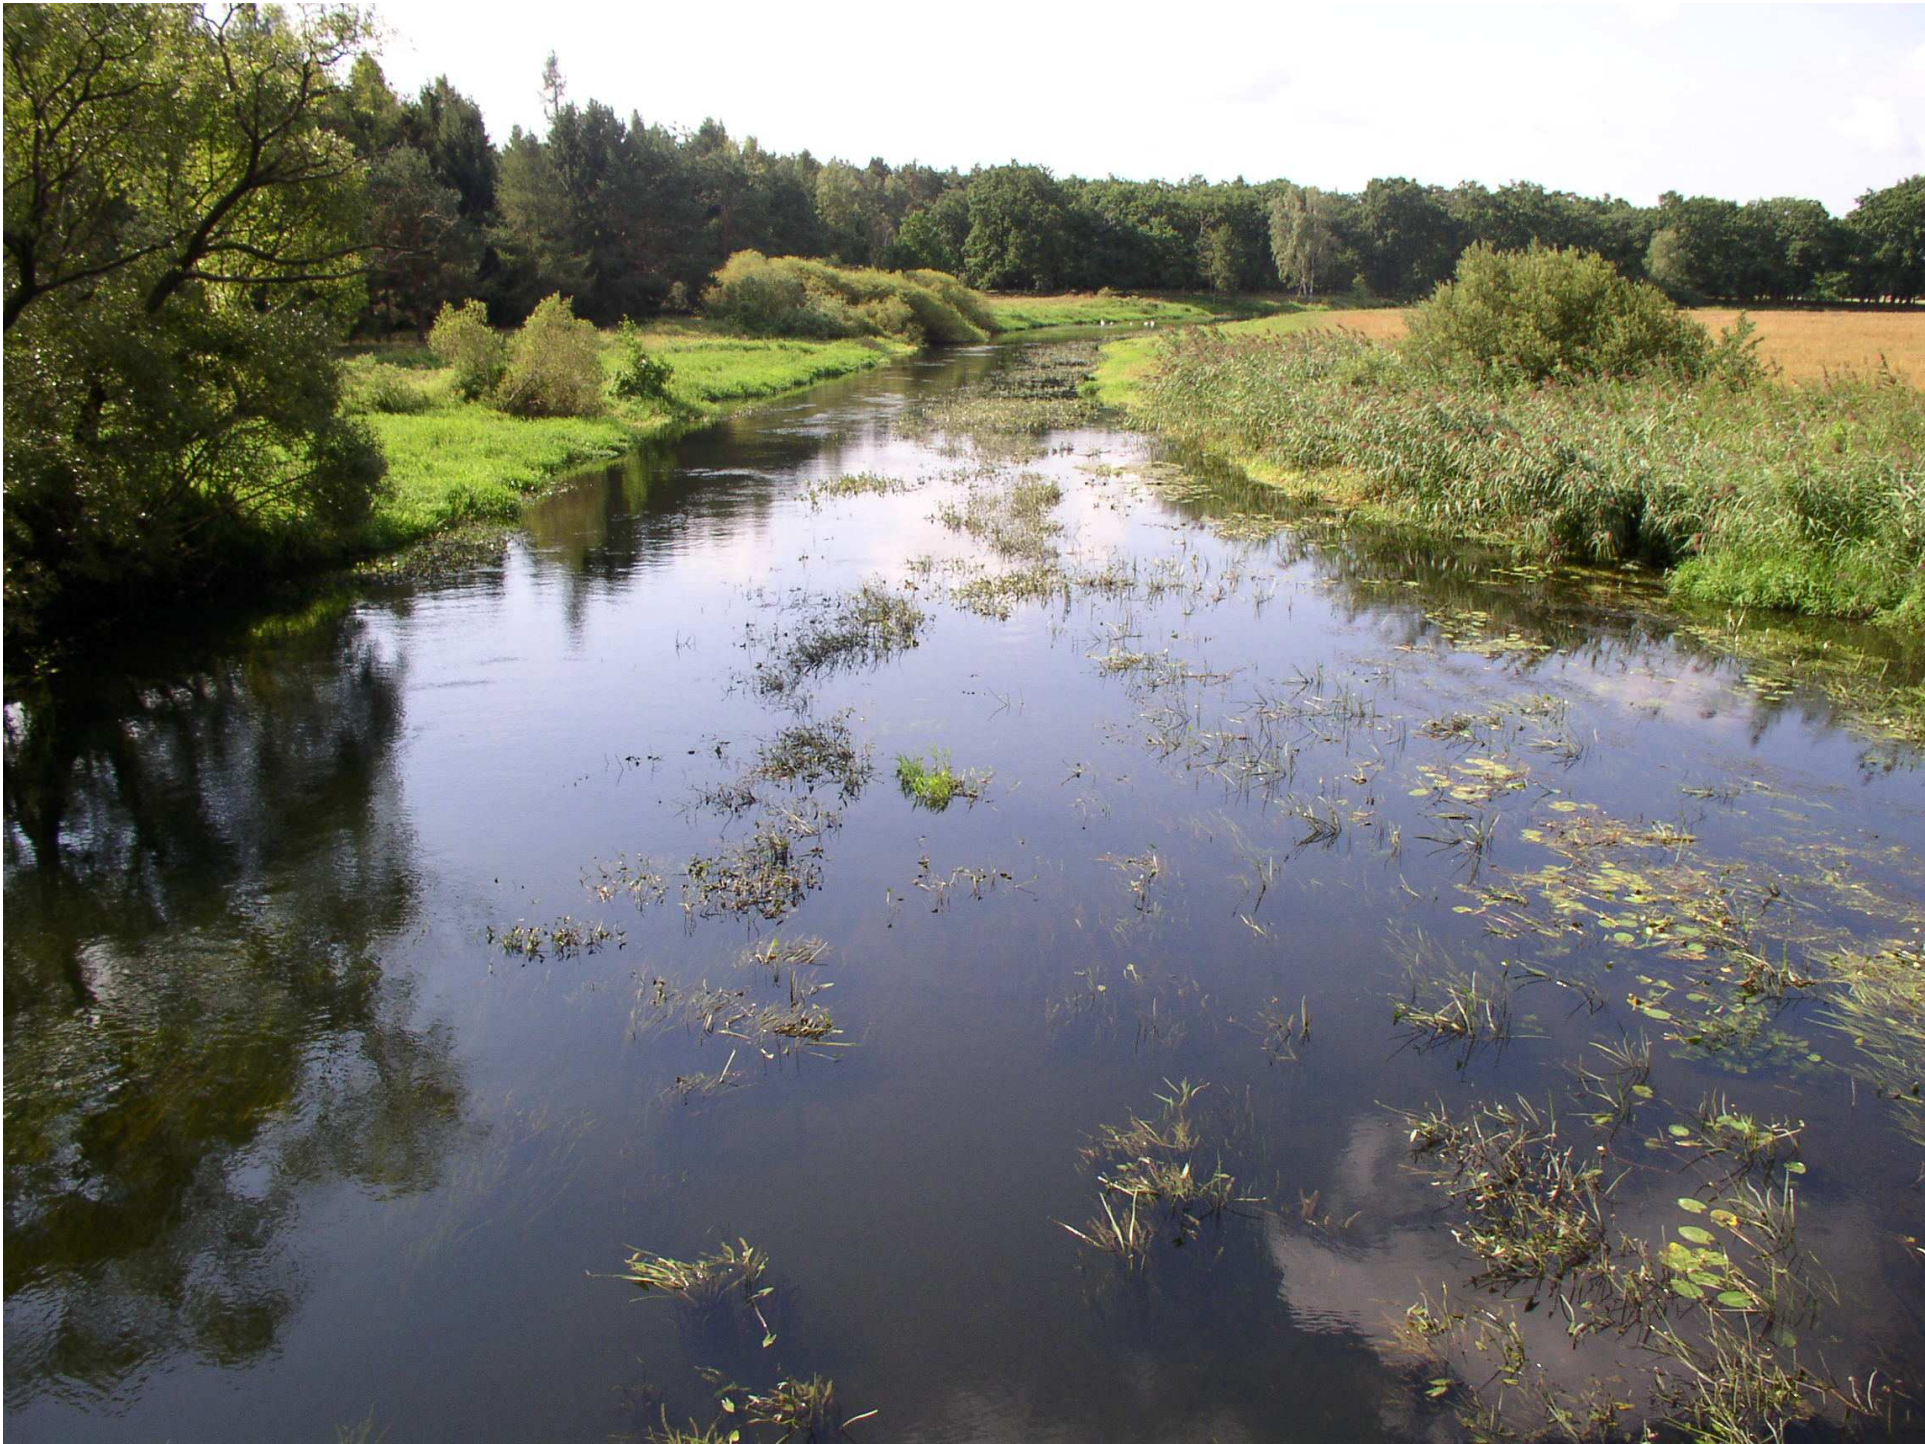
**Entwicklung der Wasserpflanzen in Sieverslake (sonnig)
und in Freienbrink (schattig), 2006**

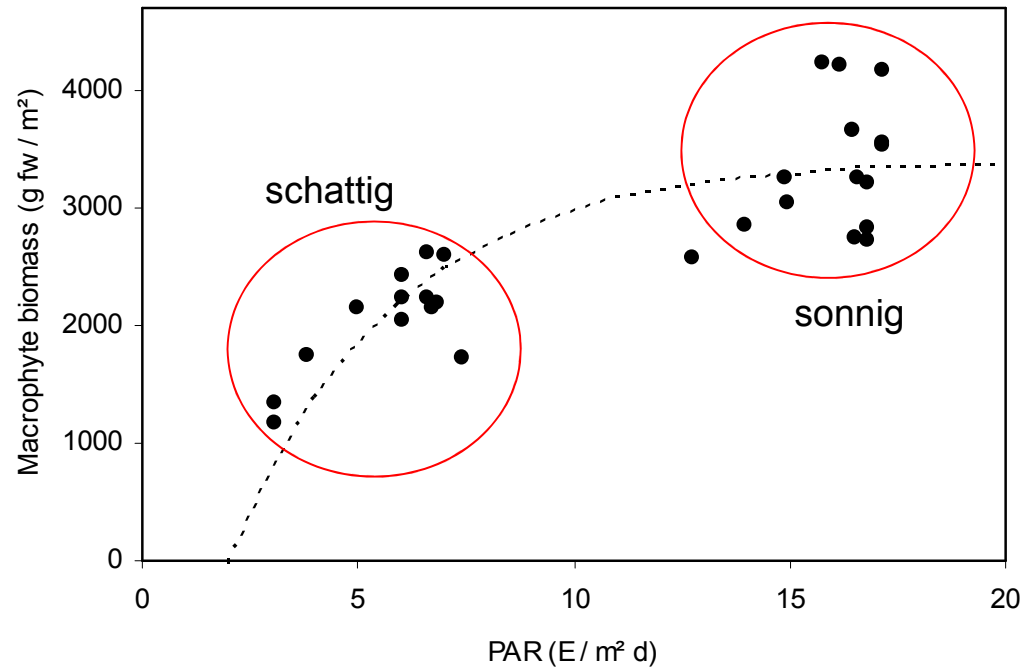
**Beziehung zwischen Wasserpflanzen-Biomasse und Lichtangebot
im Mai-Juli 2006 (Müggelspree)**

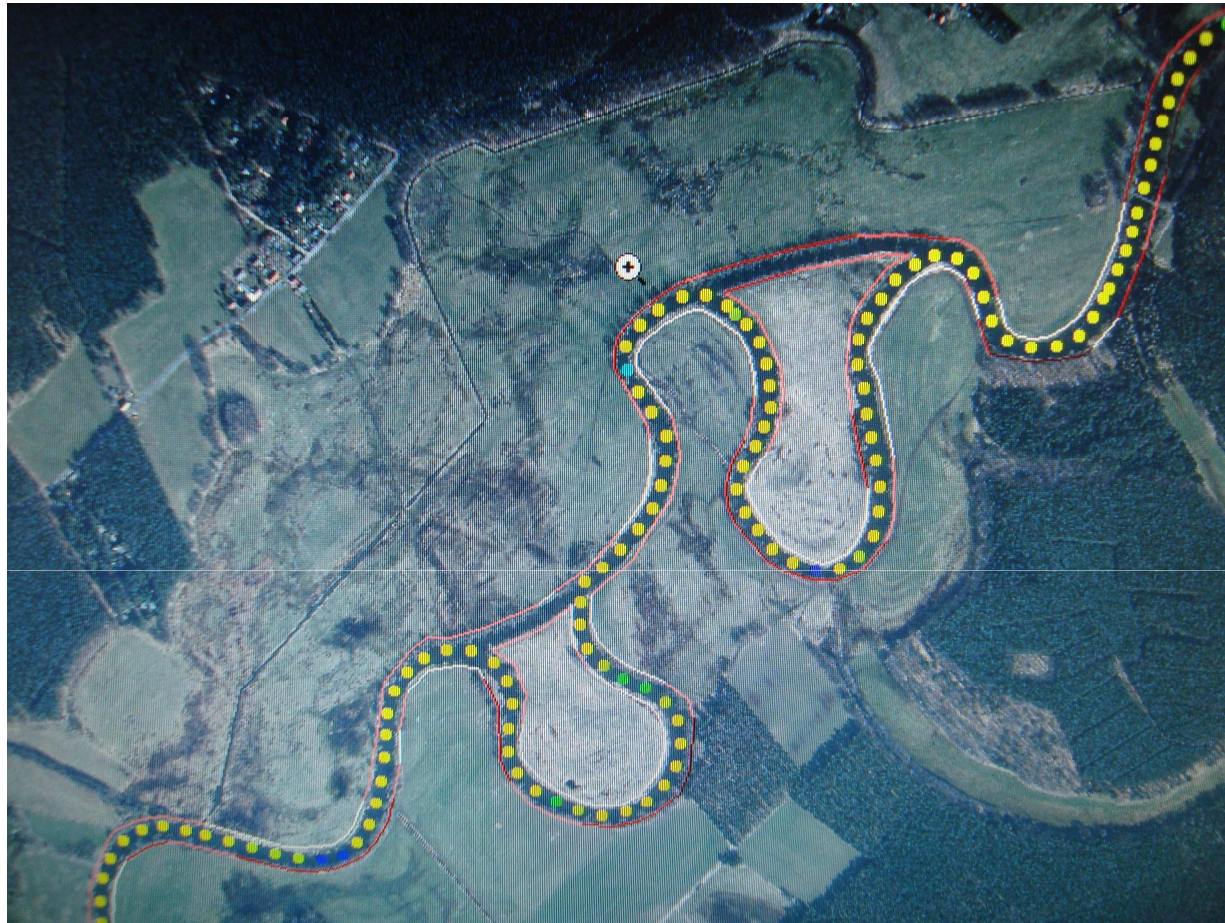
Beschattungsgrad

- < 16%
- 17 - 40%
- 41 - 60%
- 61 - 80%
- > 80%

Darstellung der gemessenen Beschattung durch Ufervegetation
in der Müggelspree bei Freienbrink, 5. August 2009.

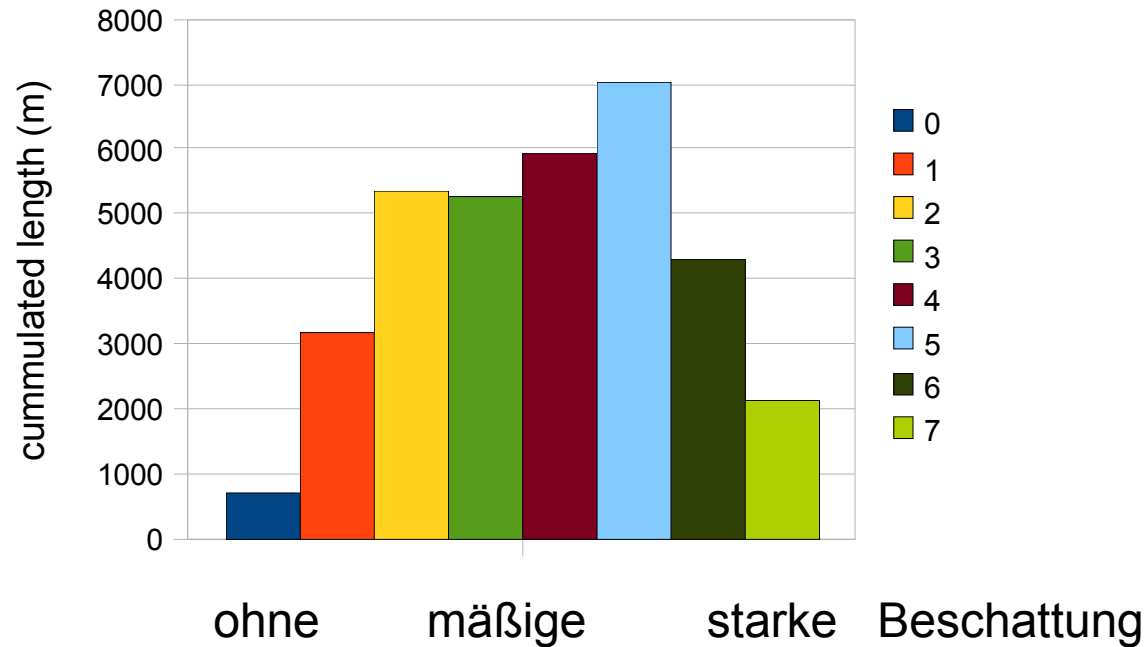
Gesamtlänge von Flussabschnitten mit ähnlicher Beschattung, berechnet aus Dichte, Höhe und Breite der Ufervegetation sowie Fließrichtung.

Quelle: Luftbilder von August 2006.

bisher derart dichte Uferbäume erst an 20% der Flusslänge

sehr geringe Beschattung an etwa 30% der Flusslänge

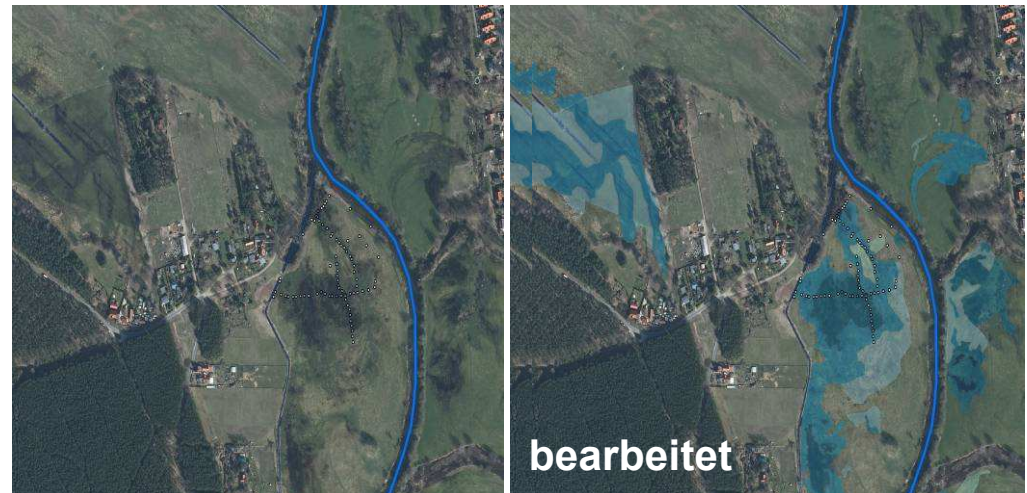
- ## 2. Digitalisierung der vernässten Flächen,
- Einteilung in **4 Kategorien** je nach Grad der Vernässung anhand subjektiver Einschätzung der Farbtöne,
Abgleich mit Luftbildern vom 18. März 2009 (WLV)

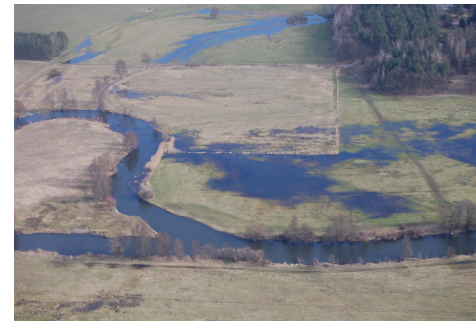
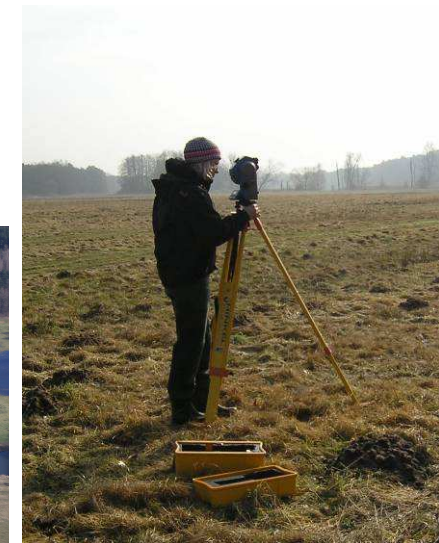
- ## 2. Digitalisierung der vernässten Flächen,
- Einteilung in **4 Kategorien** je nach Grad der Vernässung anhand subjektiver Einschätzung der Farbtöne, **Abgleich** mit Luftbildern vom 18. März 2009 (WLV)
