**Gewässerentwicklungskonzept (GEK)
für das Gebiet Randow
OdU_Randow_11**

**1. PAK-Beratung GEK Randow
01.12.2010, Passow**

Gewässerentwicklungskonzept für das Gebiet Randow (Odu_1)

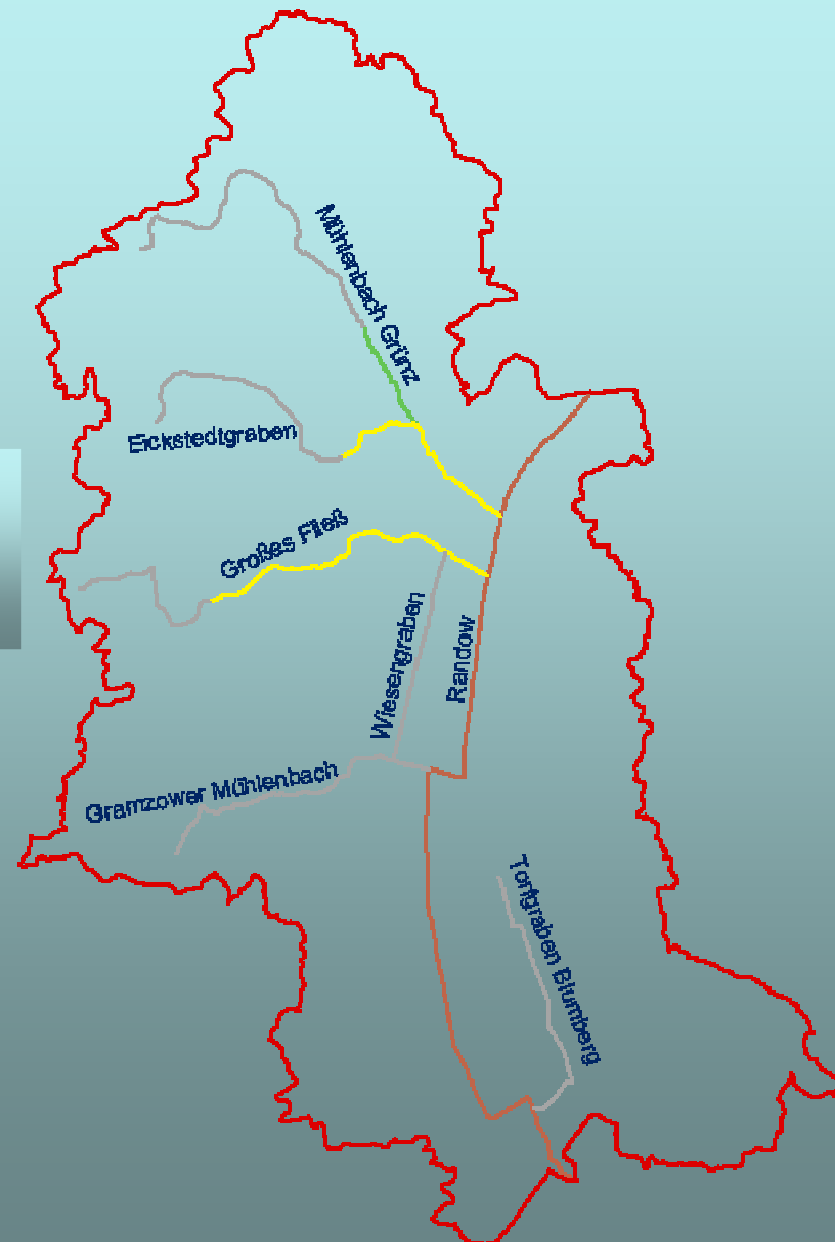
LAWA-Typen

12 – Organisch geprägte Flüsse
-

14 – Sandgeprägte Tieflandbäche
-

21 – Seeausflussgeprägte Fließgewässer
-

künstliche Gewässer

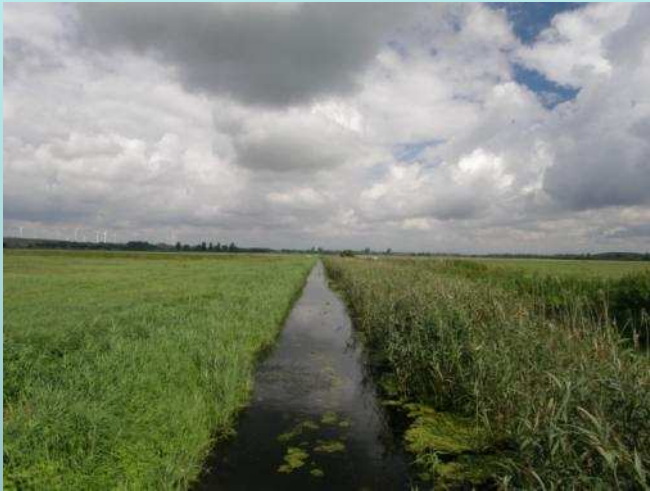
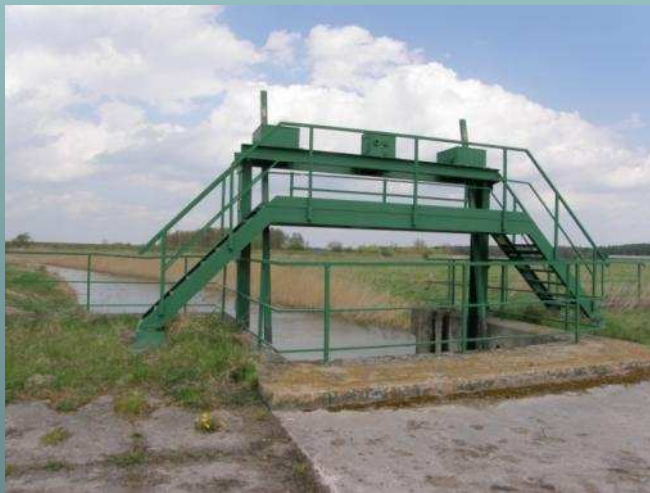
Randow, DE696288_1120
Länge 18009 m

Planungsabschnitt	Hydromorphologische Qualitätskomponente		
	Strukturgüte/Morphologie	DGK	Wasserhaushalt
P01	GK 3 und GK 4 zu je 50% geradliniger Abschnitt im Trapez, mäßig eingetieft, Grünlandnutzung bis an die Böschungskante, Röhricht besonders am linken Ufer, keine Randpufferzonen und Beschattung, Teilbereich (Oberlauf) im FFH-Gebiet "Randow-Welse-Bruch"	Wehr Schönow nicht durchgängig	minimale Fließgeschwindigkeiten
Defizit	-2	-3	U
P02	GK 4 ausgebauter geradliniger Bereich mit einseitigem schmalen Randstreifen mit Gehölzen (Erlern), Umlandnutzung überwiegend Grünland, Plattenweg links parallel zum Gewässerlauf, Röhrichte am linken Ufer	Wehr Wendemark und Wehr Zichow nicht durchgängig	minimale Fließgeschwindigkeiten
Defizit	-2	-3	U
P03	überwiegend GK 4 gerade ausgebauter Abschnitt im Trapezprofil durch Grünland verlaufend ohne Beschattung, fast der gesamte Abschnitt liegt im FFH-Gebiet "Randow-Welse-Bruch"	Wehr 14 a, Wehr Grünz und BW16 nicht durchgängig	minimale Fließgeschwindigkeiten

Defizit	-2	-3	U

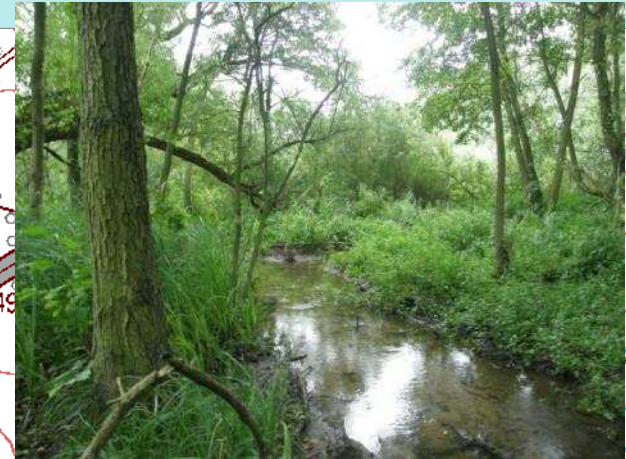
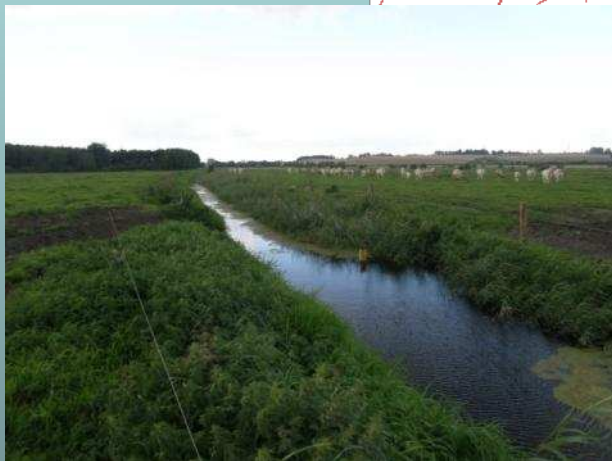
Mühlenbach Grünz (Schmöllner Mühlenbach), DE6962882_1520

Planungsabschnitt	Hydromorphologische Qualitätskomponente		
	Strukturgüte/Morphologie	DGK	Wasserhaushalt
P01	überwiegend GK 3 geradlinig ausgebautes Gewässer ohne Beschattung und ausreichenden Randpufferzonen, teilweise im Niederungsbereich verlaufend, bis km 1,1 im FFH-Gebiet "Randow-Welse- Bruch" verlaufend	BW05 nicht durchgängig, BW04 bedingt durchgängig	variierende Fließgeschwin- digkeiten
Defizit	-1	-3	U
P02	GK nicht klassifiziert Bereich zweier durchflossener kleiner Standgewässer, Anfangsbereich verrohrt unter der A11, Verbindung zwischen den beiden Gewässern bildet ein Gerinnestück mit einem Durchlass	BW07 bedingt durchgängig	U
Defizit	U	-1	U
P03	GK 1 natürlicher Bereich mit geschwungenem Lauf im Niederungsbereich sehr strukturreich, Totholz und Sturzbäume im Gerinne, Längsbänke vorhanden	keine Beeinträch- tigungen	variierend Fließgeschwin- digkeiten
Defizit	0	0	U

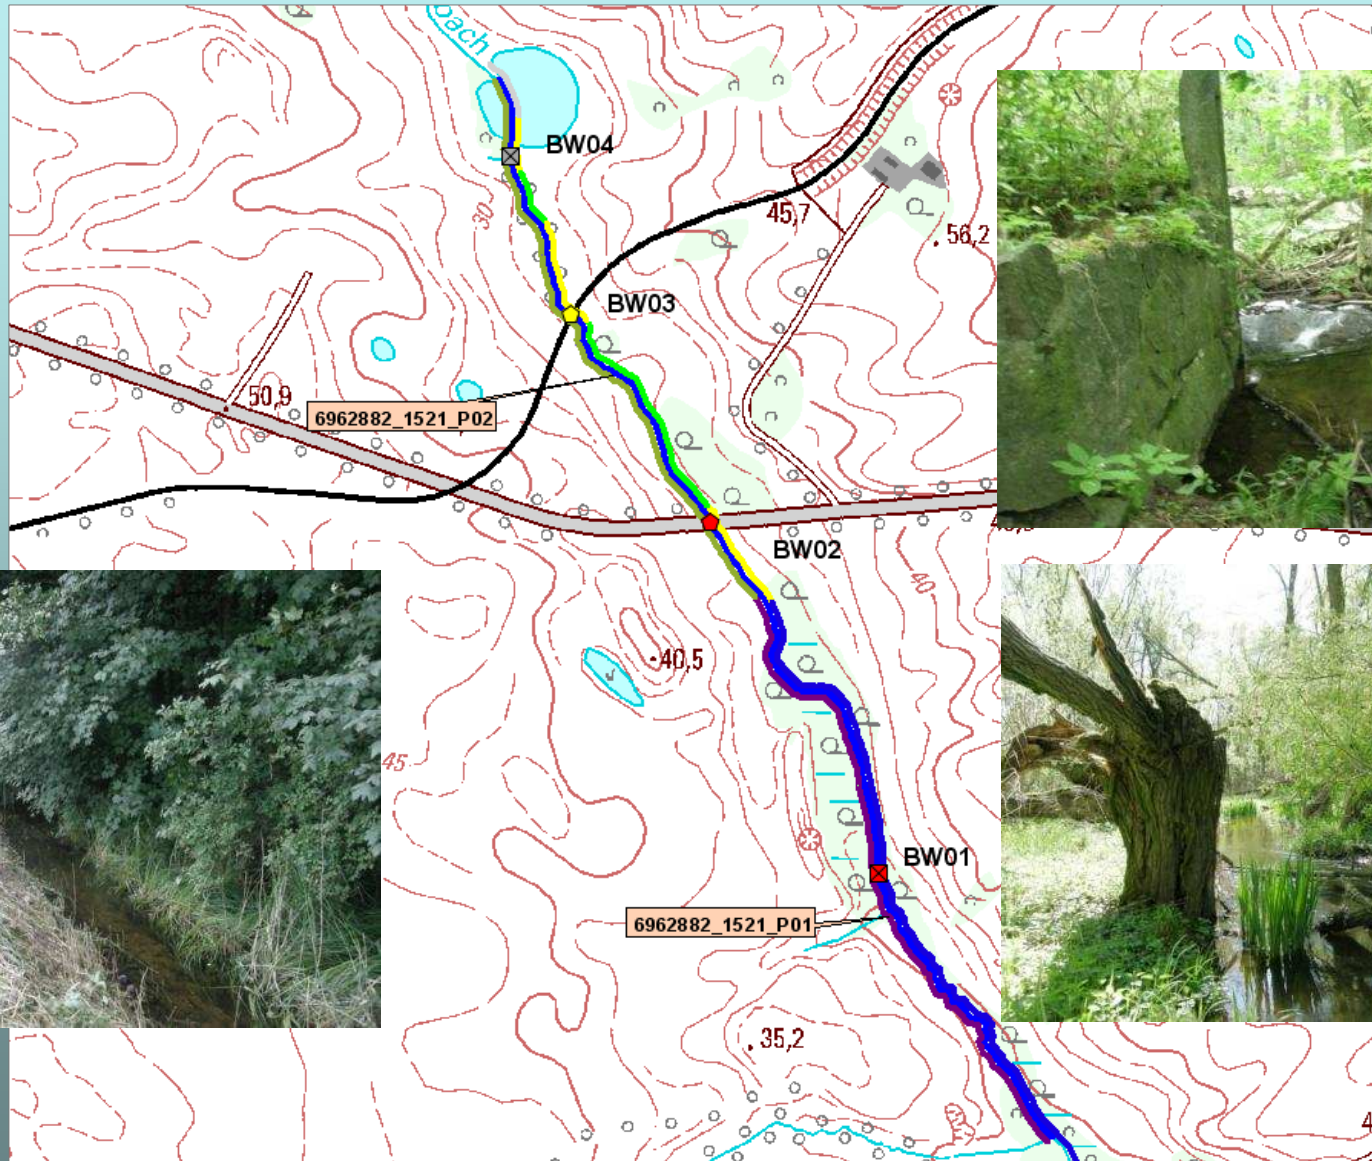
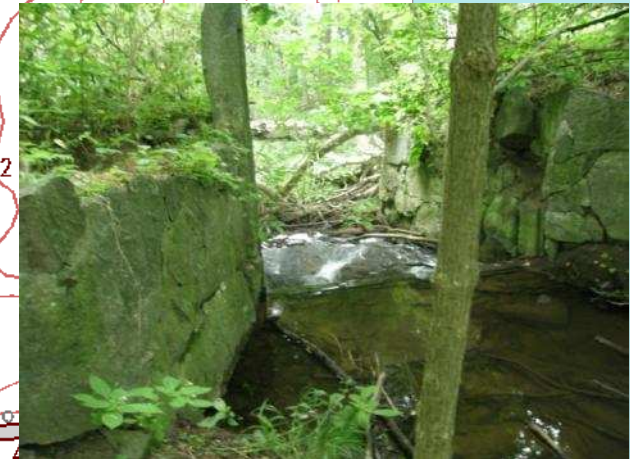
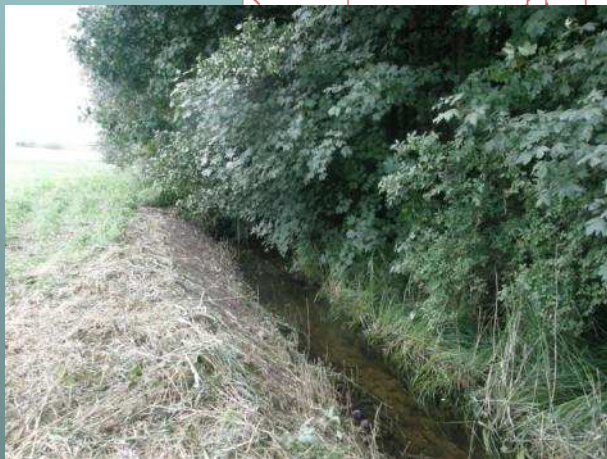
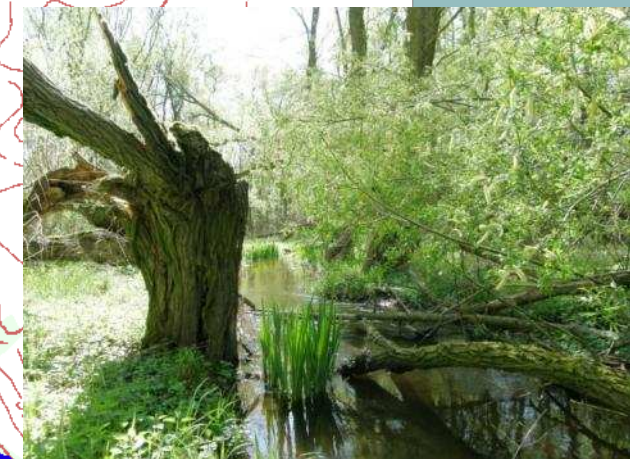
Mühlenbach Grünz (Schmöllner Mühlenbach), DE6962882_1521

Planungsabschnitt	Hydromorphologische Qualitätskomponente		
	Strukturgüte/Morphologie	DGK	Wasserhaushalt
P01	GK 1 naturnaher Abschnitt, im Gerinne befinden sich Totholz, Sturzbäume, teils natürliche Kaskaden, Breitenvarianz vorhanden, teils Schlammauflage, Stillwasserbereiche, kleine Prall- und Gleithangbereiche	BW01 nicht durchgängig	mittlere Fließgeschwindigkeiten
Defizit	0	-3	U
P02	GK 2 und GK 3 zu je 50% Abschnitt im gestreckten bis leicht geschwungenem Verlauf, Beschattung vorhanden, keine ausreichenden Randstreifen rechts, ab km 4,61-4,77 Röhrichtgürtel und kleines Standgewässer vorhanden	BW02 für Fischotter nicht passierbar	geringe Fließgeschwindigkeiten
Defizit	-1	-1	U

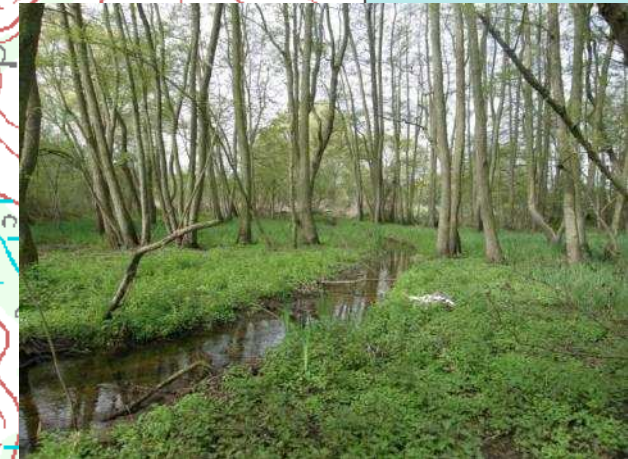
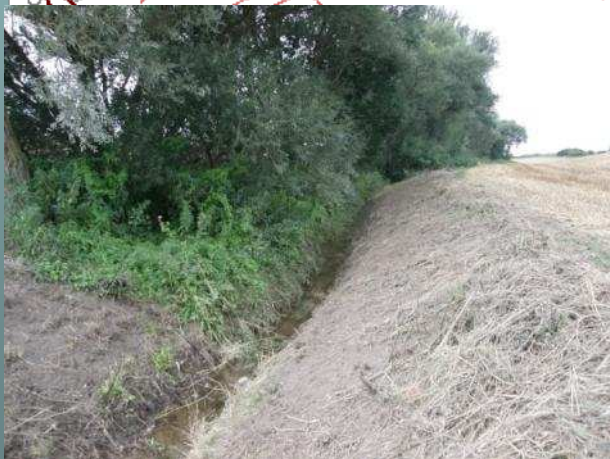
Eickstedtgraben, DE69628824_1662

Planungsabschnitt	Hydromorphologische Qualitätskomponente		
	Morphologie	DGK	Wasserhaushalt
P01	zw. GK 2 und GK 3 Mündungsbereich naturnah in Niederungsbereich mit Detritus und Totholz auf der Sohle, dann getreckt bis schwach geschwungener Verlauf, hohe Substratdiversität, Beschattung vorhanden, keine ausreichenden Randpufferzonen, angrenzende Nutzung Acker	keine Beeinträchtigungen	variierende Fließgeschwindigkeiten
Defizit	-1	0	U

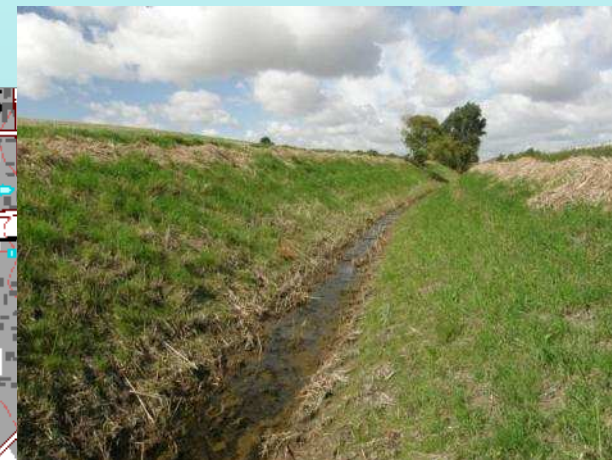
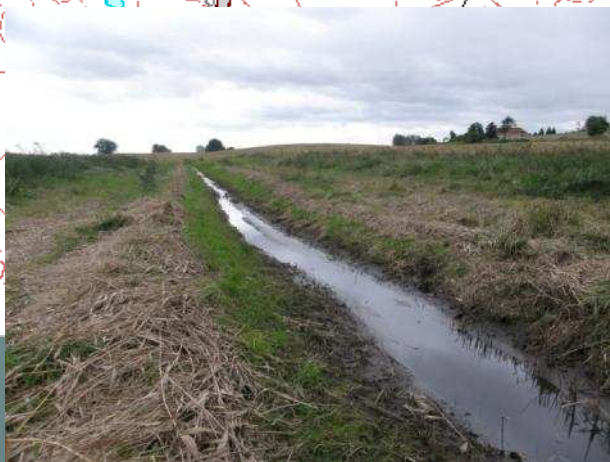
Eickstedtgraben, DE69628824_1663

Planungsabschnitt	Hydromorphologische Qualitätskomponente		
	Strukturgüte/Morphologie	DGK	Wasserhaushalt
P01	GK 5 überwiegend verrohrter Abschnitt, km 3,95-4,05 offener Bereich, der mäßig eingetieft ist, gerader Graben	verrohrt	U
Defizit	-3		
Planungsabschnitt	Hydromorphologische Qualitätskomponente		
	Strukturgüte/Morphologie	DGK	Wasserhaushalt
P02	überwiegend GK 4 Abschnitt verläuft in variierend parallelem Abstand zur Bahnsteils sehr stark eingetieft, Bösch mit Krautflur teils auch Röhricht bewachsen, vereinzelt Totholz Gerinne	GK 5 nicht verrohrter Bereich GK 3 geradlinig eingetiefter Abschnitt in einer Senke, Böschungsmahd erfolgt, nicht beschattet, Abschnittsanfang und Abschnittsende jeweils verrohrt mit Längen von 113 m bzw. 163 m, Umlandnutzung Acker	verrohrt
Defizit	-2		
P03	GK 5 Verrohrung unter Ackerfläche, Ortsrand Damme und unter der verlaufend	GK 3 Grabenabschnitt in einer Senke, angrenzend Röhricht- und Krautflurflächen, eingetieft, Routenende schließt mit einer Verrohrung ab	keine Beeinträchtigungen

Defizit	-3	-3	U
P04	GK 3 geradliniger Abschnitt, einseitige Böschungsmahd, links keine ausreichende Randpufferzone, ca. 15 m rückgestaut durch Holzablagerungen, Ortsrandbereich Damme		minimale Fließgeschwindigkeiten
Defizit	-1	0	U
Defizit	-1	0	U

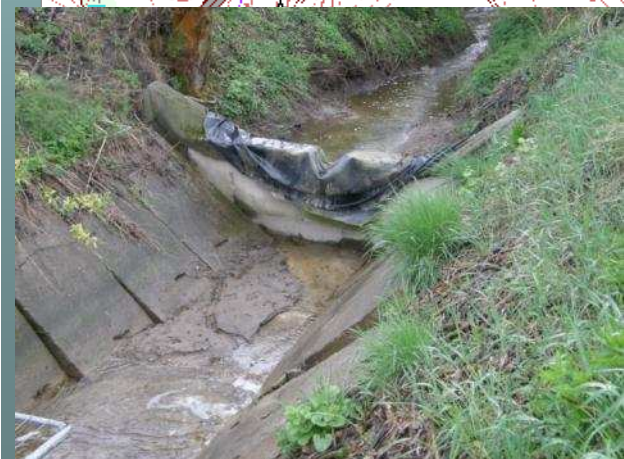
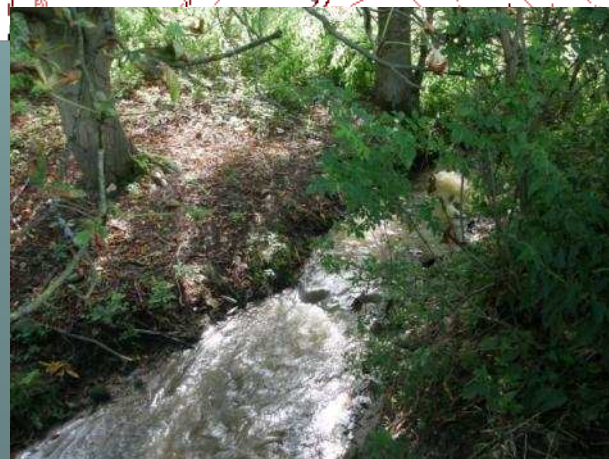
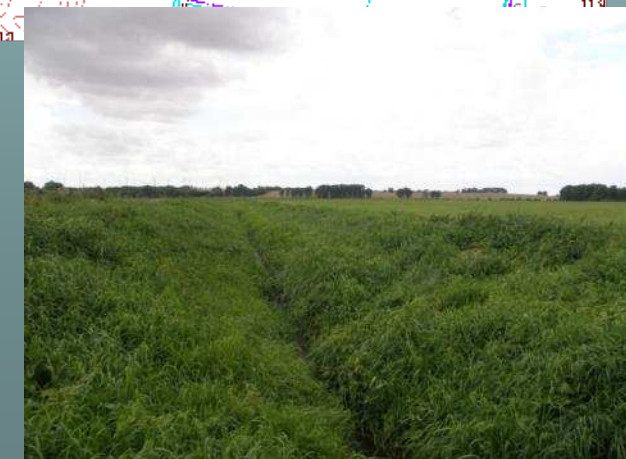
Großes Fließ, DE6962884_1523

Planungsabschnitt	Hydromorphologische Qualitätskomponente		
	Strukturgröße/Morphologie	DGK	Wasserhaushalt
P01	überwiegend GK 3 geradlinig ausgebautes Trapezprofil ohne Beschattung und Randpufferzonen, Ufer teilweise bewachsen mit Röhrichten, Wasser aus dem Großen Fließ geht zum Teil bei km 0,92 in den Wiesengraben, Ende des Abschnitts ist auf 85 m verrohrt	Teilverrohrung vorhanden, BW03 nicht durchgängig, weitere Bauwerke nur bedingt durchgängig	mittlere Fließgeschwindigkeiten vorhanden
Defizit	-1	-3	U
P02	überwiegend GK 2 geschwungener Lauf des Gewässers, natürliche Einkerbung, Beschattung durch Ufergehölze, sehr strukturreich, Prall- und Gleithänge, Totholz im Lauf, Schnellen und Poole, Bereich zw. km 2,33-2,44 ist geradlinig ausgebaut ohne Gehölze, Verockerungen auf der Sohle, unterhalb Bauwerk 10 kein Rohr (Einlauf oder Auslauf) erkennbar	BW09/10 /11 nicht durchgängig	mittlere bis schnelle Fließgeschwindigkeiten

Defizit	0	-3	U
P03	durchschnittlich GK 4 eingetiefter Graben im gestreckten Lauf, überwiegend Gehölze/-galerien am Ufer, keine ausreichenden Randstreifen stark verkrutet sowie Röhricht am Ufer, vereinzelt Totholz vorhanden, ab km 5,62 verrohrt	BW17 und Teilverrohrung nicht durchgängig	mittlere bis schnelle Fließgeschwindigkeiten
Defizit	-2	-3	U
