Gewässerentwicklung Einzugsgebiet Uckerseen

Gewässerentwicklung Ucker

Zusammenstellung und Erarbeitung von Planungsunterlagen

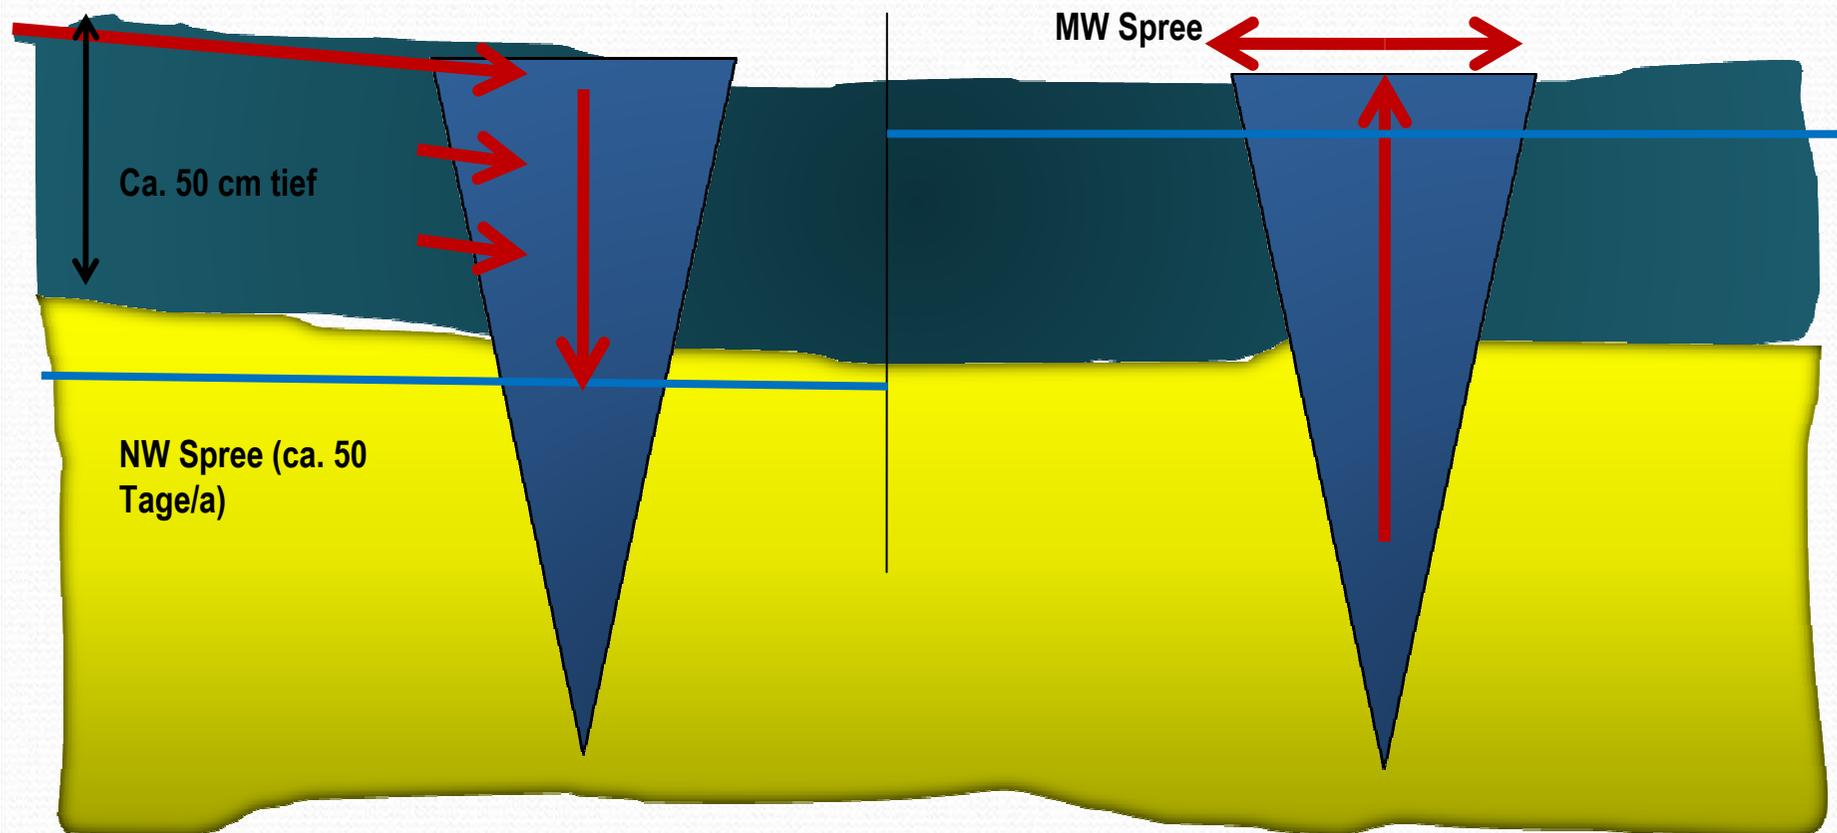
Schematischer Querschnitt

Geländeoberkante

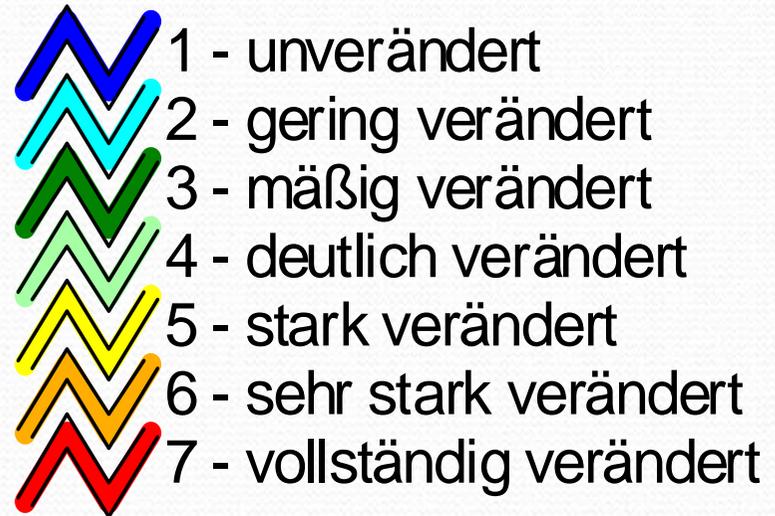
Gewässerstrukturgütekartierung

- **Darstellung der hydromorphologischen Defizite an den Fließgewässern**

- Laufentwicklung
- Längsprofil
- Querprofil
- Sohlenstrukturen
- Uferstrukturen
- Gewässerumfeld

- **Kartierung alle 100 bzw. 200 Meter**

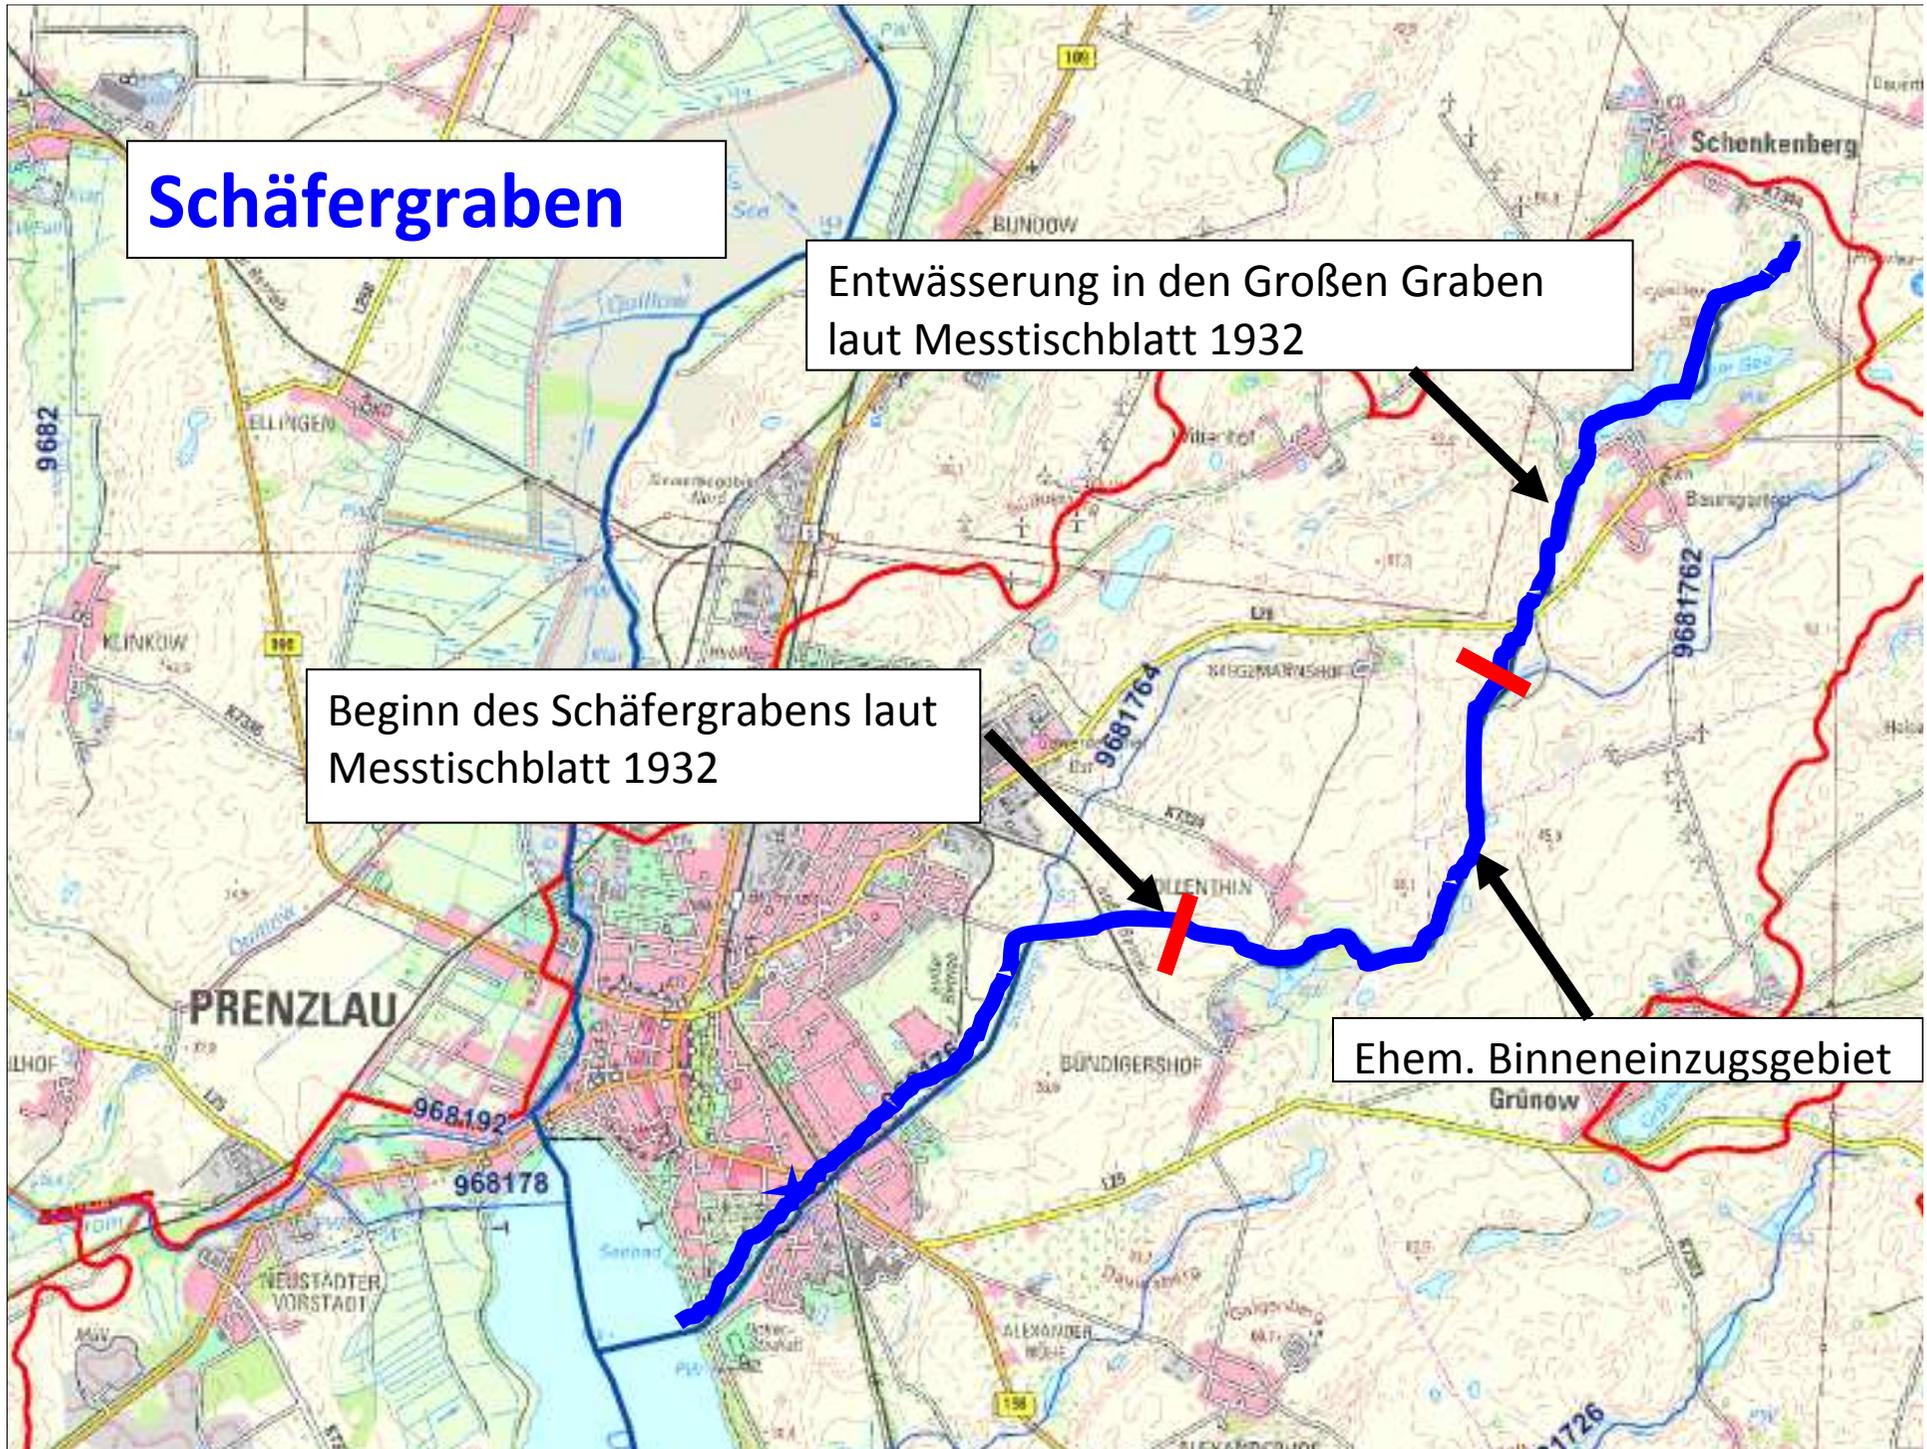
Schäfergraben

Entwässerung in den Großen Graben
laut Messtischblatt 1932

Beginn des Schäfergrabens laut
Messtischblatt 1932

Ehem. Binneneinzugsgebiet

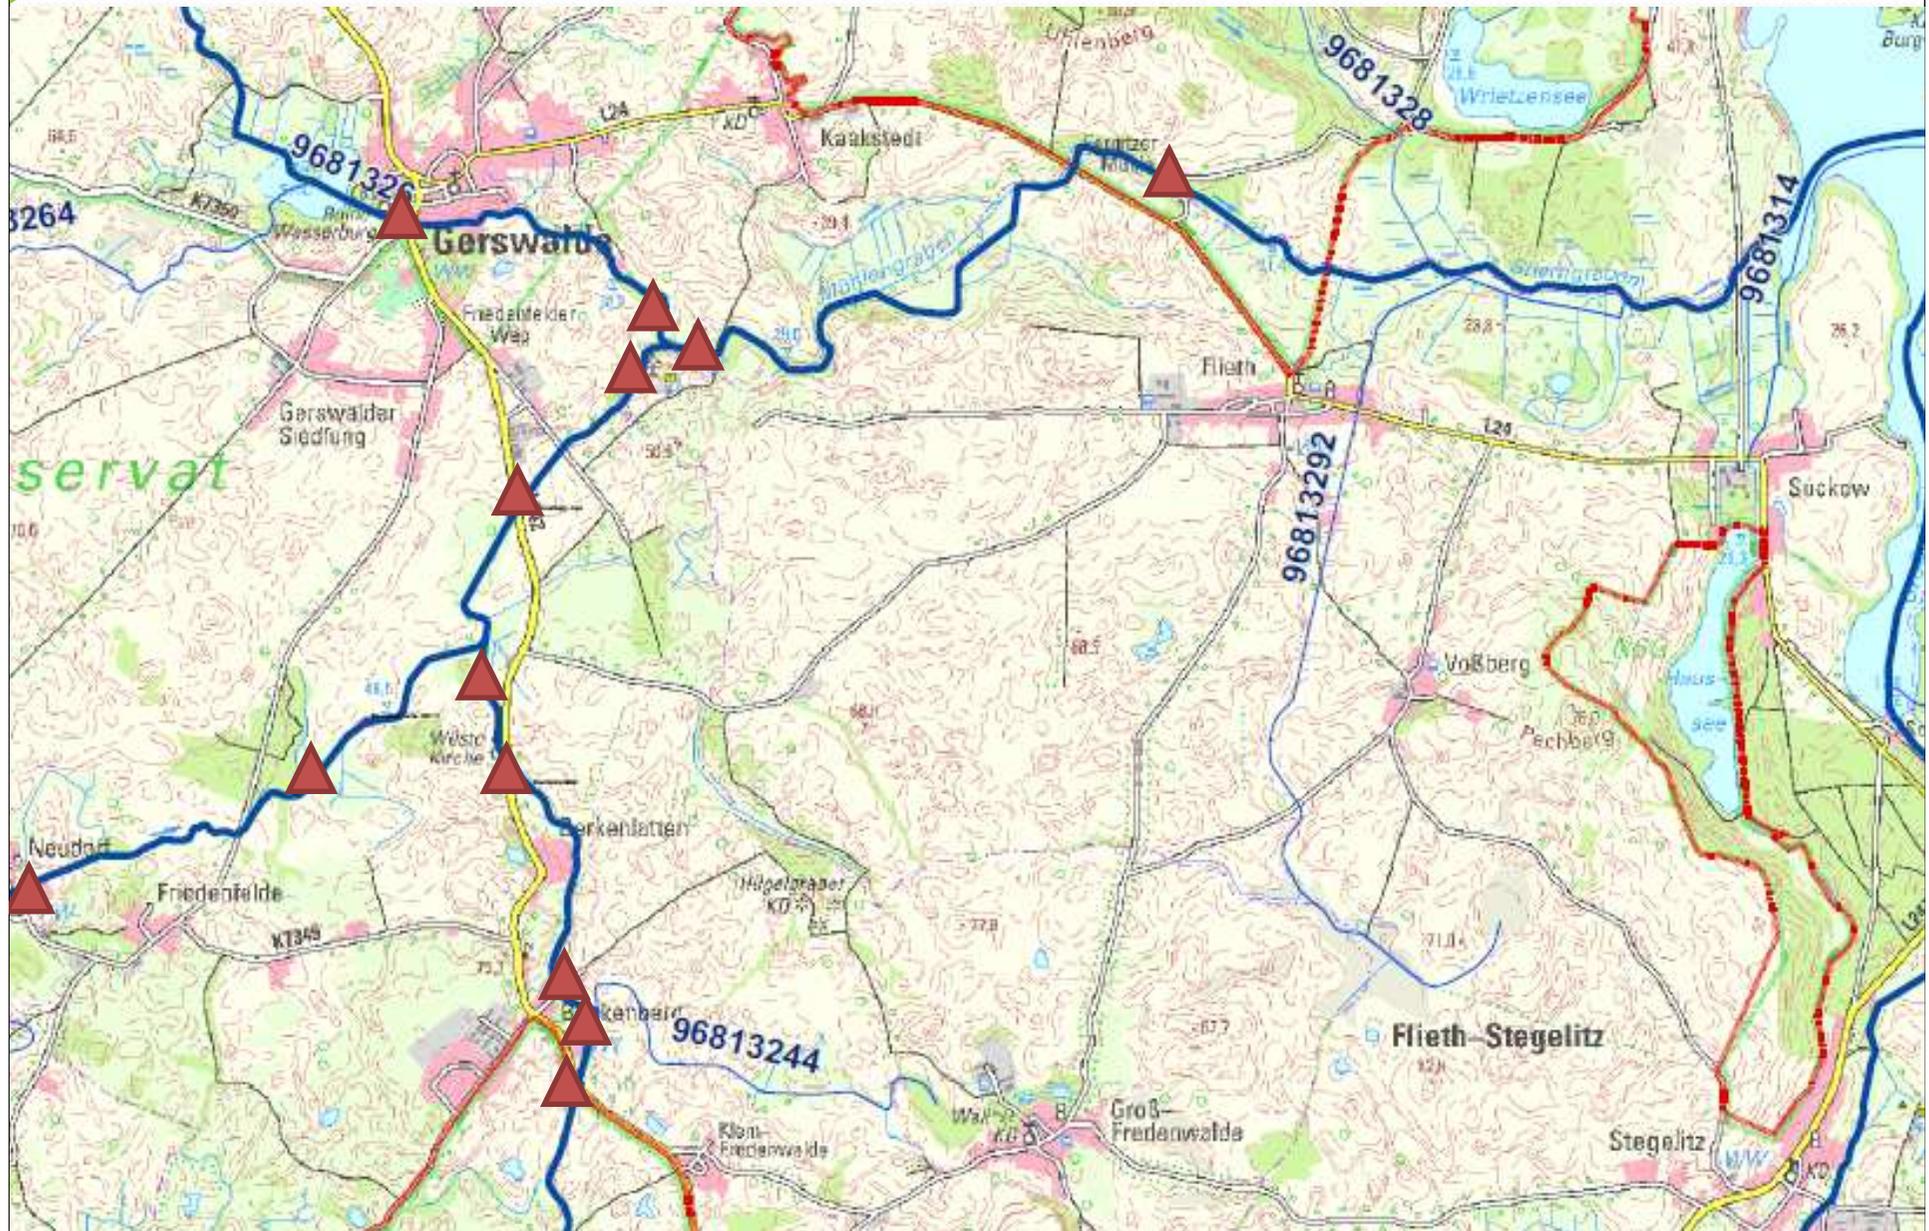
Defizite am Stierngraben

- Ökologische Durchgängigkeit nicht gegeben
- hohe diffuse und punktuelle Nährstoffeinträge

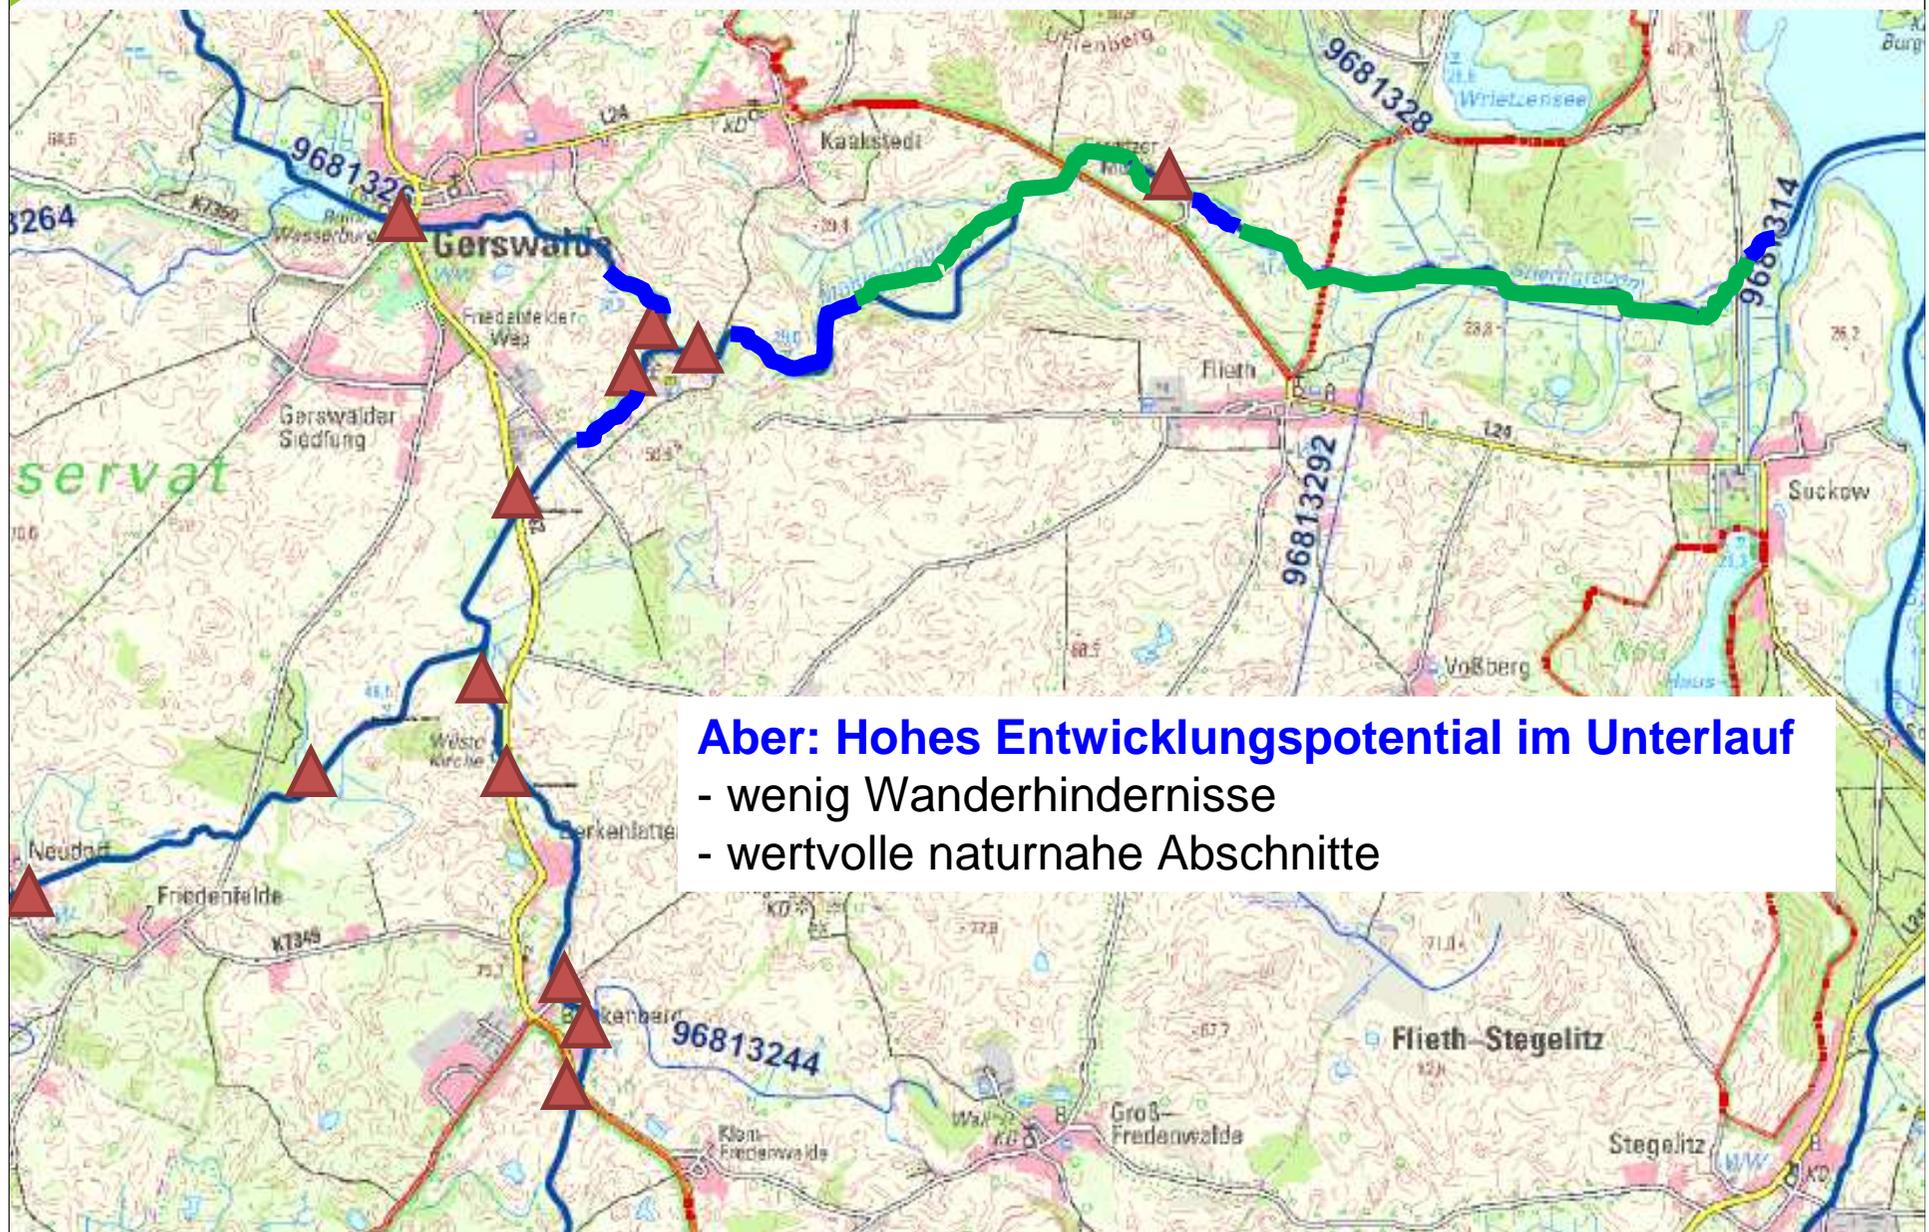
Defizite am Stierngraben

- Ökologische Durchgängigkeit nicht gegeben
- hohe diffuse und punktuelle Nährstoffeinträge

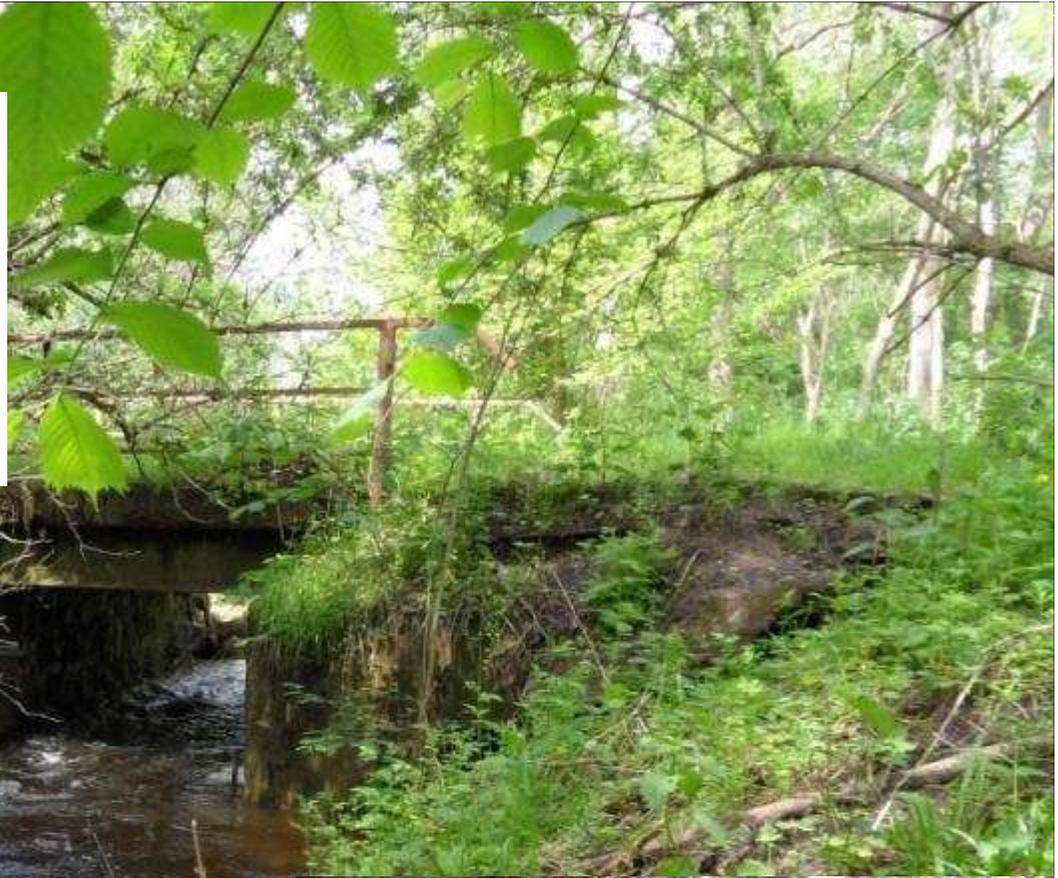
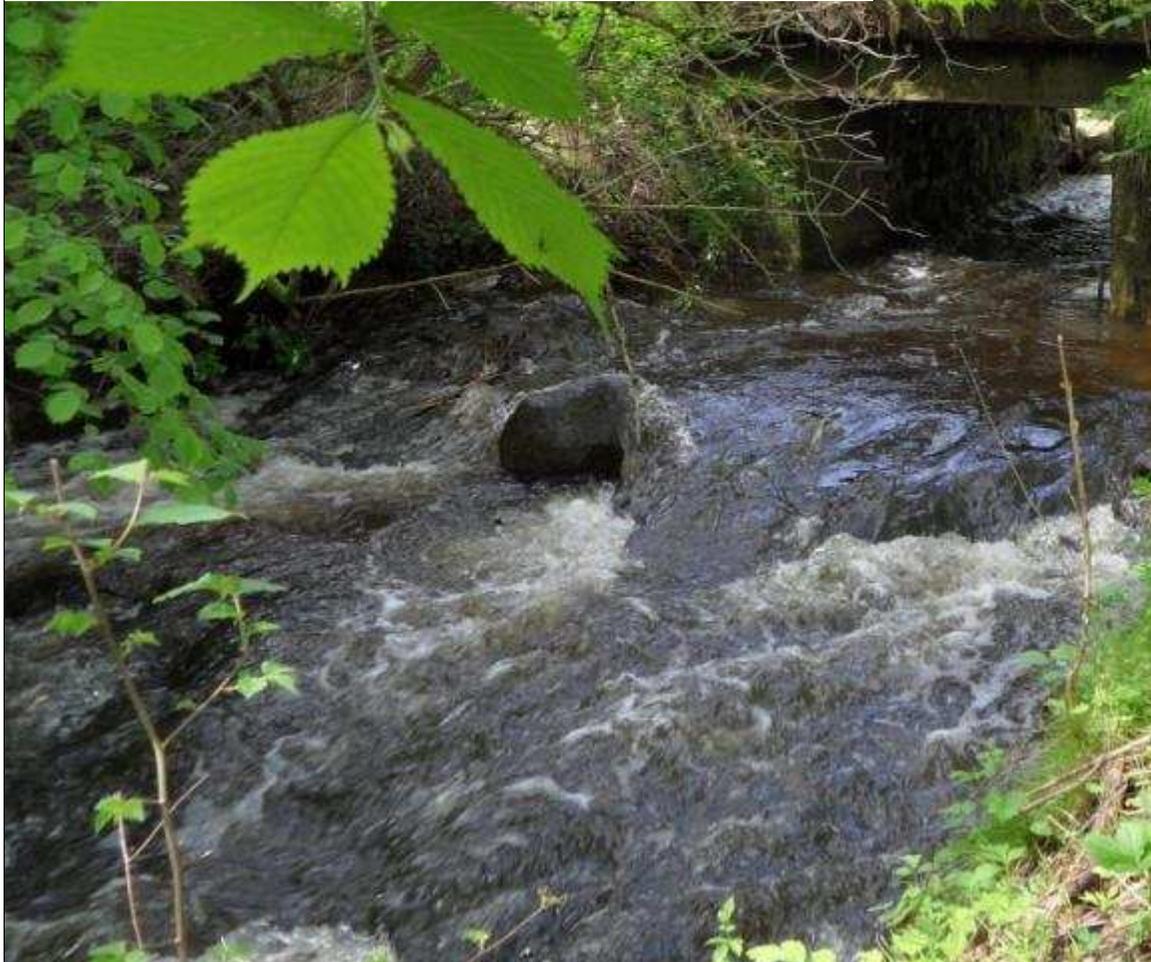
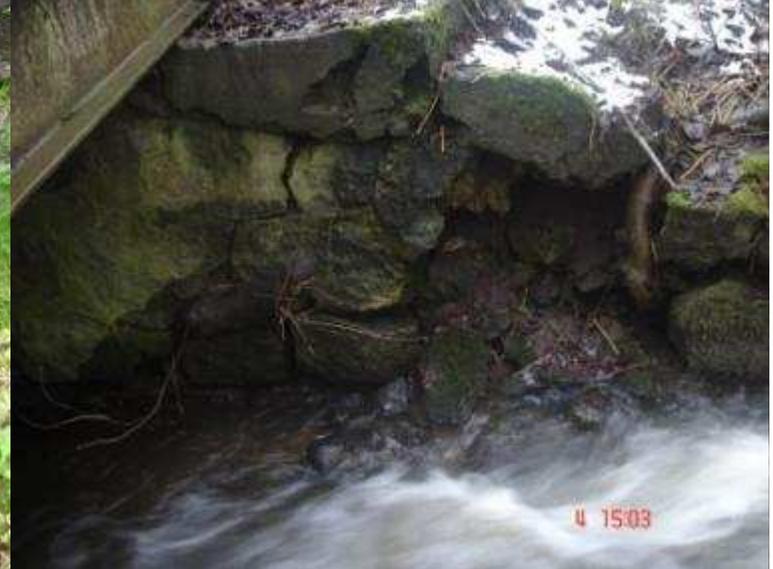
Umbau Fergitzer Mühle

- Durchgängigkeit verbessern
- Laufentwicklung oberhalb möglich
- Sanierung Brückenbauwerk

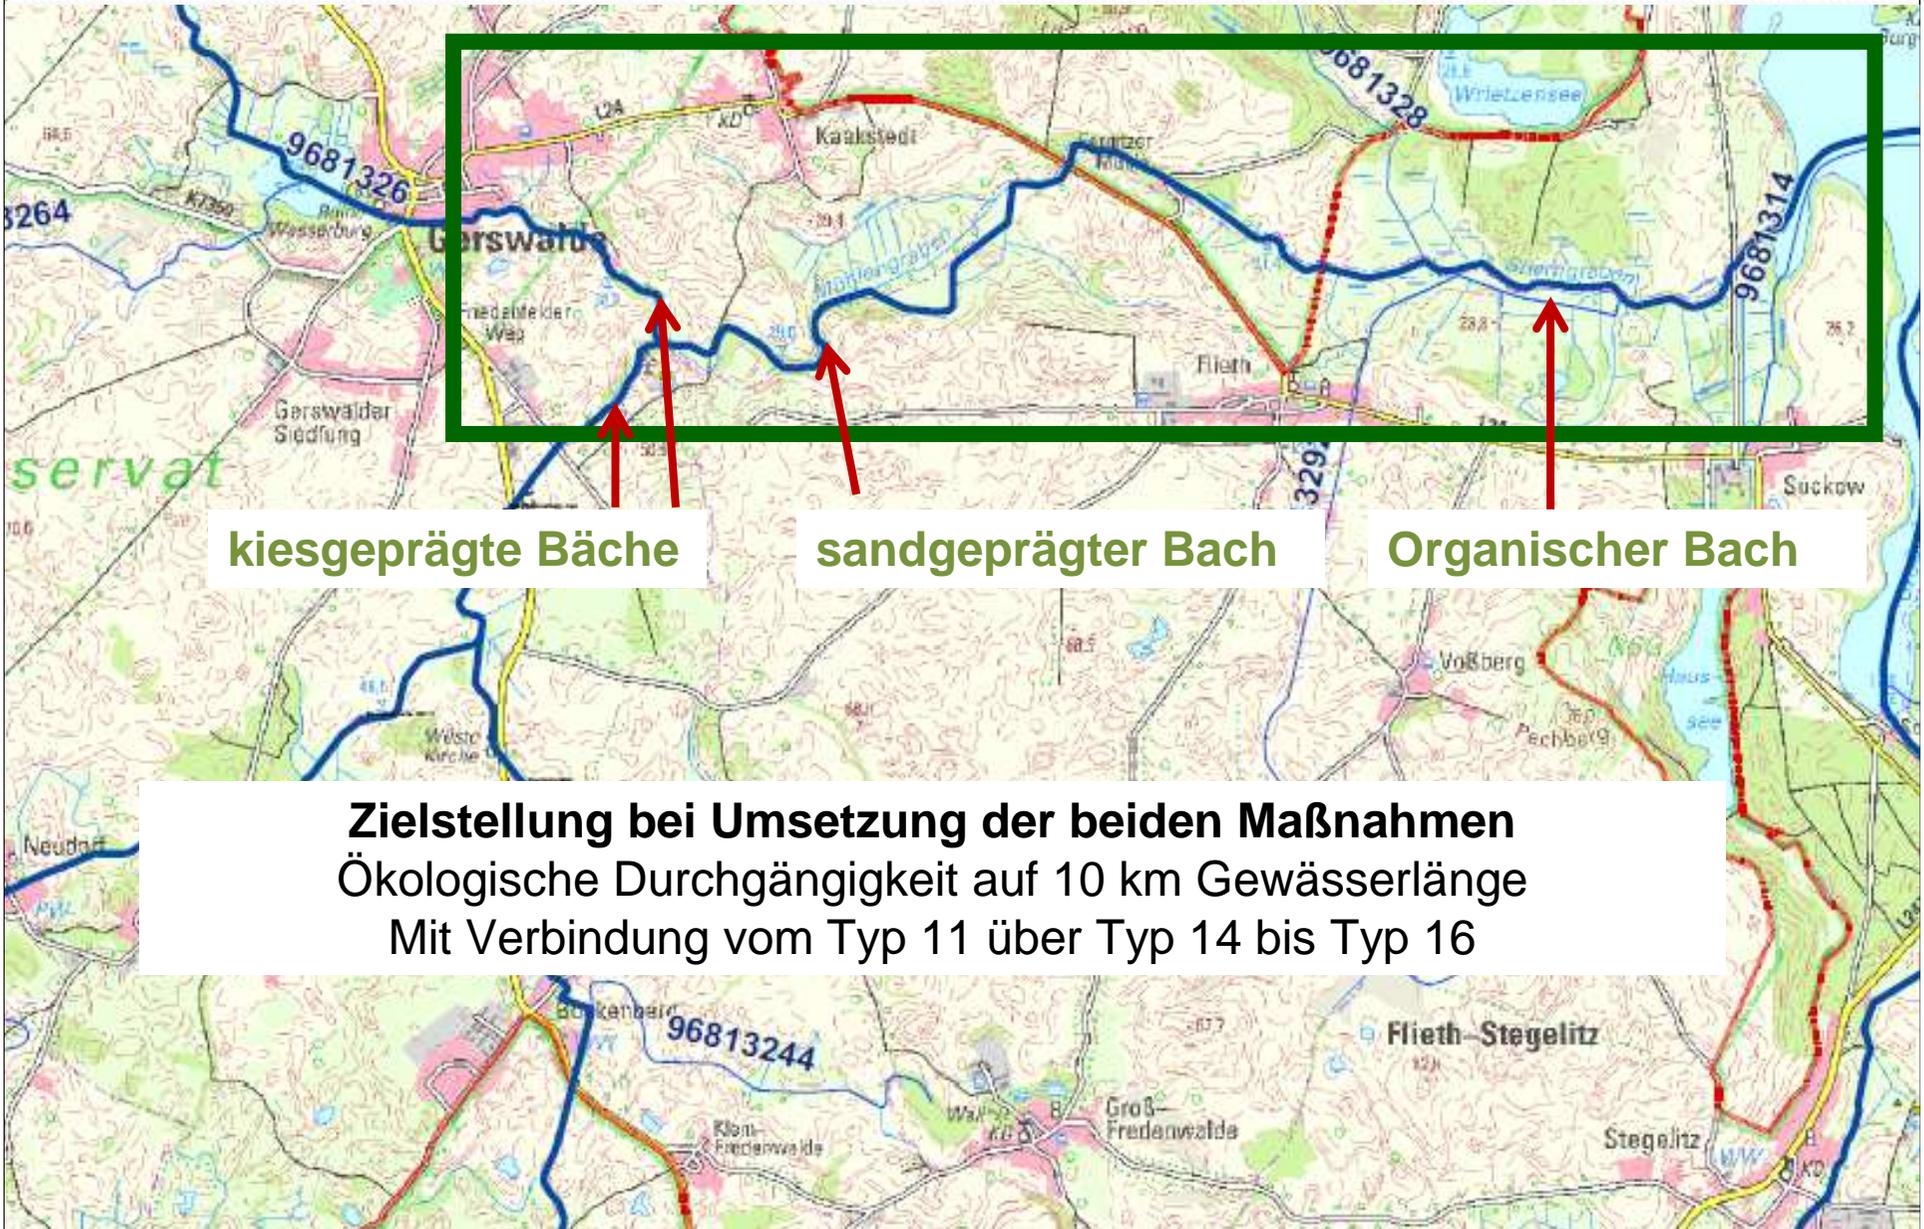
Öffnung zweier kurzer Verrohrungen (Mündung Gerswalder Mühlenbach und Kaackstedter Mühle)

kiesgeprägte Bäche

sandgeprägter Bach

Organischer Bach

Zielstellung bei Umsetzung der beiden Maßnahmen
Ökologische Durchgängigkeit auf 10 km Gewässerlänge
Mit Verbindung vom Typ 11 über Typ 14 bis Typ 16
