Abschnittsblatt

1	WK: DE58496_425 Berliner Graben	Abschnitt: DE58496_425_P01
2	Begrenzung des Abschnitts	<i>Einmündung in die Nuthe bis Einmündung des Sputendorfer Grabens</i>
3		<i>km von 0+000 bis 3+800</i>
	Referenzzustand / Leitbildtyp: künstliches Gewässer (Typ 19 – kleine Niederungsfließgewässer in Fluss- und Stromauen)	
4	Bestand	
5	Bestand gem. C-Bericht : Kategorie: künstlich	
6	<i>Verbale Beschreibung:</i>

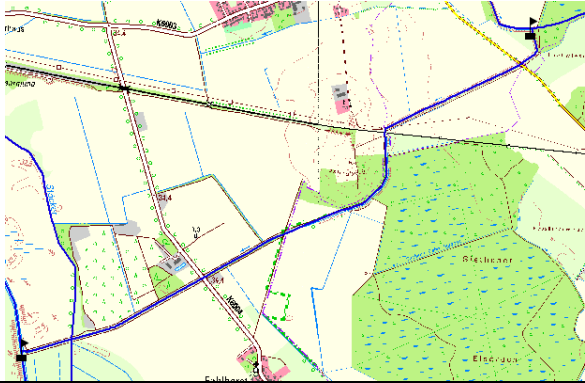
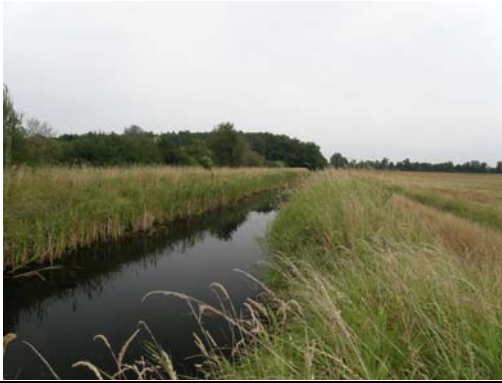
9	Gewässerstrukturgüte	<i>mäßig verändert (Gkl. III) – geringe Defizite</i>
11	Bewertung des Bestandes	
12	Bewertung gem. C-Bericht: Zielerreichung Chemie: wahrscheinlich Zielerreichung Ökologie: k.A.	
13	<i>Verbale Bewertung</i> naturferner Gewässerausbau ohne Eigendynamik	
14	Belastungen	
15	<i>Verbale Beschreibung</i> geradlinig und tief ausgebauter Gewässerabschnitt, Gewässerrandstreifen unzureichend, im Umland landwirtschaftlich genutzte Flächen, ökologische Durchgängigkeit nicht gegeben, Straßenbrücke an L79 für Fischotter nicht durchgängig

16	Restriktionen	
17	<i>Verbale Beschreibung</i> NSG / FFH-Gebiet Nuthe-Nieplitz-Niederung, NSG Siethener Elsbruch, vier Staubauwerke, Straßenquerungen K6904 und L79 sowie Querung der Eisenbahnlinie	
18	Entwicklungsziele / Entwicklungsstrategien	
19	<i>Verbale Beschreibung</i> <ul style="list-style-type: none"> • Verbesserung der Wasserverhältnisse im Siethener Elsbruch • schrittweise Verfüllung des Gewässers (Mulde belassen) • Anbindung des Mündungsbereiches an die Stöcker

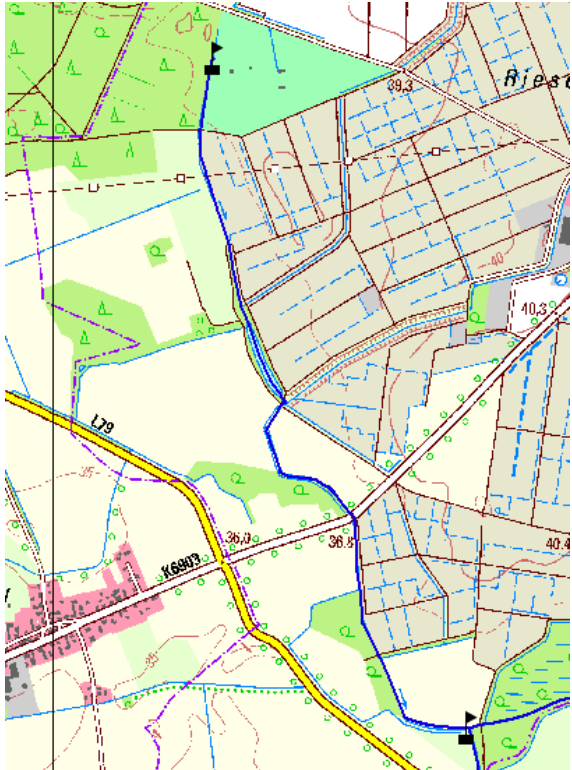
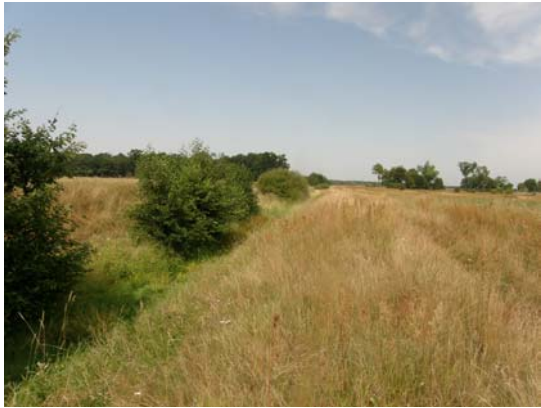
9	Gewässerstrukturgüte	überwiegend mäßig verändert (Gkl. III) – geringe Defizite
11	Bewertung des Bestandes	
12	Bewertung gem. C-Bericht: Zielerreichung Chemie: wahrscheinlich Zielerreichung Ökologie: k.A.	
13	Verbale Bewertung naturfern ausgebauter Grabenabschnitt ohne Eigendynamik, naturnahes verlandetes Rückhaltebecken mit 10m Randstreifen	
14	Belastungen	
15	Verbale Beschreibung weitestgehend landwirtschaftliche Flächen im Umland ohne ausreichenden Gewässerrandstreifen, ökologische Durchgängigkeit nicht gegeben, Grabenabschnitt führt ab oberhalb Schenkendorfer Straße nur temporär Wasser ab, stellenweise Holzverbau und Aufwallungen, Straßenbrücke an K6903 für Fischotter nicht durchgängig

16	Restriktionen
17	<p><i>Verbale Beschreibung</i></p> <p>Graben wurde zu Zeiten der Rieselfelderbewirtschaftung angelegt, die Aufweitung zwischen Station 5200 und 5400 ist ein ehemaliges Rückhaltebecken aus dieser Zeit, Rieselfeldvorflut ist Eigentum der Stadt Berlin, eine Anbindung des Gewässers im Oberlauf (zw. St. 5100 und 5200) ist nach Routenthema nicht gegeben</p>
18	Entwicklungsziele / Entwicklungsstrategien
19	<p><i>Verbale Beschreibung</i></p> <p>Festlegung Bewirtschaftungsende (Bereich mit temporärer Wasserführung)</p>
