Abschnittsblatt

1	WK 800015849421 <i>Seddiner See</i>		Abschnitt Nr. 800015849421_P01
2	Begrenzung des Abschnitts	<i>westlich Ortsrand Seddin bis östlich Lehmarke</i>	
3		<i>Segment A01 bis C07</i>	
	Referenzzustand / Leitbildtyp: Typ 11 - kalkreicher, ungeschichteter See mit relativ großem Einzugsgebiet (Verweilzeit > 30d)		
4	Bestand		
5	Bestand gem. C-Bericht : <i>Gewässertyp: Typ 11 - kalkreicher, ungeschichteter See mit relativ großem Einzugsgebiet (Verweilzeit > 30d)</i> <i>Kategorie: natürlich</i>		
6	Verbale Beschreibung, Foto :

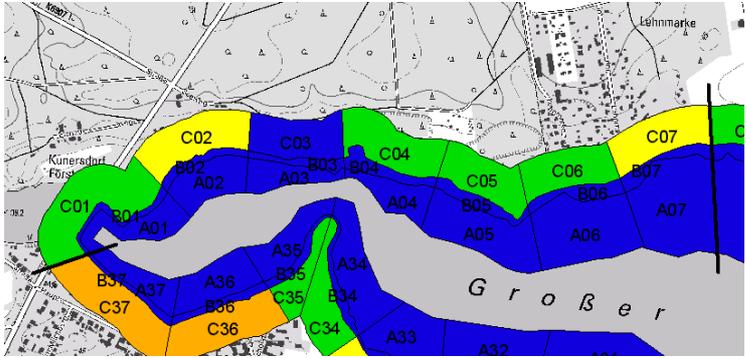
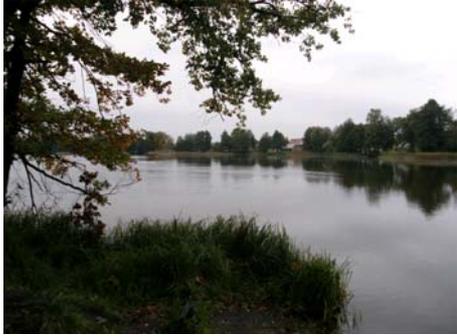
9	Hydromorphologische Seeuferbewertung	<i>Gkl. 1 – keine Defizite</i>	
11	Bewertung des Bestandes		
12	Bewertung gem. C-Bericht: <i>Zielerreichung Chemie: wahrscheinlich</i> <i>Zielerreichung Ökologie: unwahrscheinlich</i>		
13	Verbale Bewertung naturnahe Seeufer in der Sublitoral- und Wasserwechselzone, gering bis mäßig veränderte Ufer im landwärtigen Bereich		
14	Belastungen

15	Verbale Beschreibung einige wenige Stege im sub- und eulitoral, landwärtiger Seeuferbereich Ferien- und Wochenendhaussiedlung, Campingplatz, Kleingärten in Lehmarke und Golfplatzanlage Seddiner See; große Wasserstandsschwankungen zwischen Sommer- und Winterhalbjahr, sinkender mittlerer Wasserstand (seit 1980 um ca. 60 cm), Grundwasserspiegelabsenkung im Seengebiet (50 – 200 cm)		
16	Restriktionen		
17	Verbale Beschreibung fischereiliche Nutzung		
18	Entwicklungsziele / Entwicklungsstrategien		
19	Verbale Beschreibung <ul style="list-style-type: none"> • Verbesserung Landschaftswasserhaushalt • Verbesserung des Trophieindex

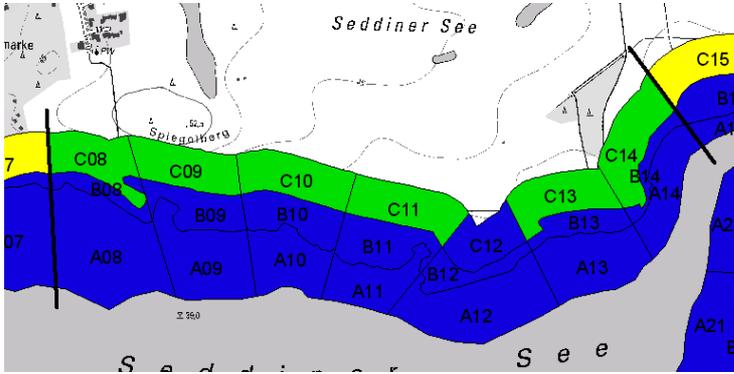
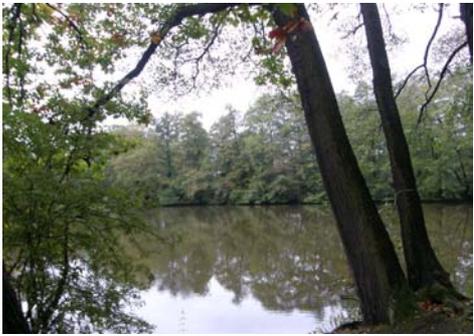
1	WK 800015849421 <i>Seddiner See</i>		Abschnitt Nr. 800015849421_P02
2	Begrenzung des Abschnitts	<i>östlich Lehmarke bis östlich Golfplatzanlage Seddiner See</i>	
3		<i>Segment A08 bis C14</i>	
	Referenzzustand / Leitbildtyp: Typ 11 - kalkreicher, ungeschichteter See mit relativ großem Einzugsgebiet (Verweilzeit > 30d)		
4	Bestand		
5	Bestand gem. C-Bericht : <i>Gewässertyp: Typ 11 - kalkreicher, ungeschichteter See mit relativ großem Einzugsgebiet (Verweilzeit > 30d)</i> <i>Kategorie: natürlich</i>		
6	<i>Verbale Beschreibung, Foto :</i>

9	Hydromorphologische Seeuferbewertung	<i>Gkl. 1 – keine Defizite</i>	
11	Bewertung des Bestandes		
12	Bewertung gem. C-Bericht: <i>Zielerreichung Chemie: wahrscheinlich</i> <i>Zielerreichung Ökologie: unwahrscheinlich</i>		
13	<i>Verbale Bewertung</i> naturnahe Seeufer in der Sublitoral- und Wasserwechselzone, gering veränderte Ufer im landwärtigen Bereich

14	Belastungen		
15	<i>Verbale Beschreibung</i> landwärtiger Seeuferbereich Golfplatzanlage Seddiner See und extensive/intensive Grünlandbewirtschaftung große Wasserstandsschwankungen zwischen Sommer- und Winterhalbjahr, sinkender mittlerer Wasserstand (seit 1980 um ca. 60 cm), Grundwasserspiegelabsenkung im Seengebiet (50 – 200 cm)		
16	Restriktionen		
17	<i>Verbale Beschreibung</i> fischereiliche Nutzung		
18	Entwicklungsziele / Entwicklungsstrategien		
19	<i>Verbale Beschreibung</i> <ul style="list-style-type: none"> • Verbesserung Landschaftswasserhaushalt • Verbesserung des Trophieindex

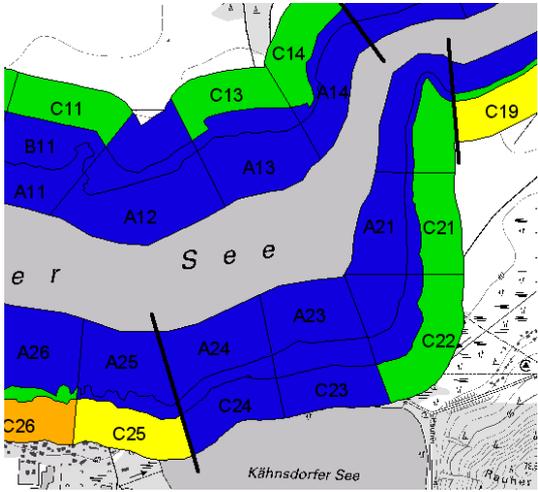
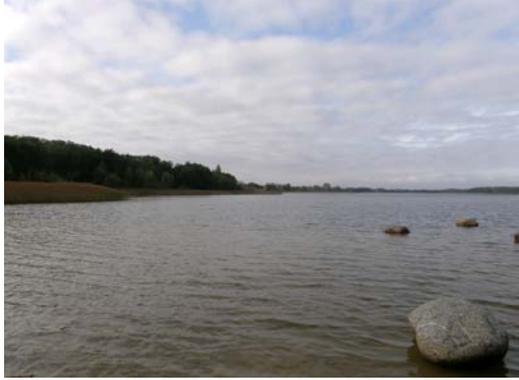
1	WK 800015849421 <i>Seddiner See</i>		Abschnitt Nr. 800015849421_P04
2	Begrenzung des Abschnitts	<i>südwestlich Wildenbruch bis östlich Kähnsdorf</i>	
3		<i>Segment A20 bis C24</i>	
	Referenzzustand / Leitbildtyp: Typ 11 - kalkreicher, ungeschichteter See mit relativ großem Einzugsgebiet (Verweilzeit > 30d)		
4	Bestand		
5	Bestand gem. C-Bericht : <i>Gewässertyp: Typ 11 - kalkreicher, ungeschichteter See mit relativ großem Einzugsgebiet (Verweilzeit > 30d)</i> <i>Kategorie: natürlich</i>		
6	<i>Verbale Beschreibung, Foto :</i>

9	Hydromorphologische Seeuferbewertung	<i>Gkl. 1 – keine Defizite</i>	
11	Bewertung des Bestandes		
12	Bewertung gem. C-Bericht: <i>Zielerreichung Chemie: wahrscheinlich</i> <i>Zielerreichung Ökologie: unwahrscheinlich</i>		
13	<i>Verbale Bewertung</i> naturnahe Seeufer in der Sublitoral- und Wasserwechselzone, gering veränderte Ufer im landwärtigen Bereich		
14	Belastungen

15	<i>Verbale Beschreibung</i> landwärtiger Seeuferbereich ackerbaulich genutzte Flächen; große Wasserstandsschwankungen zwischen Sommer- und Winterhalbjahr, sinkender mittlerer Wasserstand (seit 1980 um ca. 60 cm), Grundwasserspiegelabsenkung im Seengebiet (50 – 200 cm)		
16	Restriktionen		
17	<i>Verbale Beschreibung</i> fischereiliche Nutzung

18	Entwicklungsziele / Entwicklungsstrategien
19	<i>Verbale Beschreibung</i> <ul style="list-style-type: none">• Verbesserung Landschaftswasserhaushalt• Verbesserung des Trophieindex

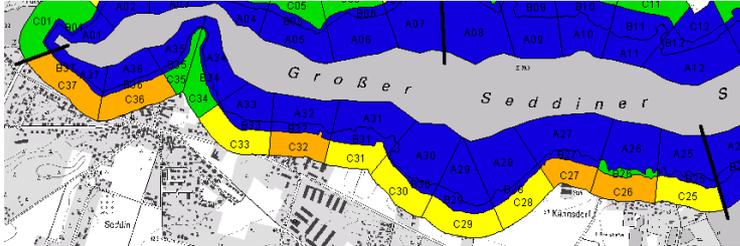
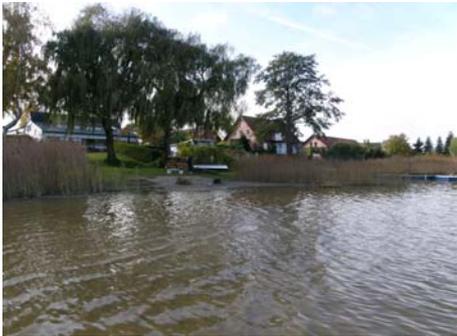
1	WK 800015849421 <i>Seddiner See</i>		Abschnitt Nr. 800015849421_P05
2	Begrenzung des Abschnitts	<i>östlich Kähnsdorf bis westlich Ortsrand Seddin</i>	
3		<i>Segment A25 bis C37</i>	
	Referenzzustand / Leitbildtyp: Typ 11 - kalkreicher, ungeschichteter See mit relativ großem Einzugsgebiet (Verweilzeit > 30d)		
4	Bestand		
5	Bestand gem. C-Bericht : <i>Gewässertyp: Typ 11 - kalkreicher, ungeschichteter See mit relativ großem Einzugsgebiet (Verweilzeit > 30d)</i> <i>Kategorie: natürlich</i>		
6	<i>Verbale Beschreibung, Foto :</i>

9	Hydromorphologische Seeuferbewertung	<i>Gkl. 2 – keine Defizite</i>	
11	Bewertung des Bestandes		
12	Bewertung gem. C-Bericht: <i>Zielerreichung Chemie: wahrscheinlich</i> <i>Zielerreichung Ökologie: unwahrscheinlich</i>		
13	<i>Verbale Bewertung</i> weitestgehend naturnahe Seeufer in der Wasserwechselzone, naturnahe Seeufer in der Sublitoralzone, mäßig bis stark veränderte Ufer im landwärtigen Bereich

14	Belastungen		
15	<i>Verbale Beschreibung</i> Diverse Stege im sub- und eulitoral innerhalb der Ortslagen, landwärtiger Seeuferbereich Ortschaften Seddin, Seddiner See und Kähnsdorf und intensive Landwirtschaft; große Wasserstandsschwankungen zwischen Sommer- und Winterhalbjahr, sinkender mittlerer Wasserstand (seit 1980 um ca. 60 cm), Grundwasserspiegelabsenkung im Seengebiet (50 – 200 cm)		
16	Restriktionen		
17	<i>Verbale Beschreibung</i> fischereiliche Nutzung		
18	Entwicklungsziele / Entwicklungsstrategien		
19	<i>Verbale Beschreibung</i> <ul style="list-style-type: none"> • Verbesserung Landschaftswasserhaushalt • Verbesserung des Trophieindex
