Abschnittsblatt

1	WK 80001584923 <i>Siethener See</i>		Abschnitt Nr. 80001584923_P01
2	Begrenzung des Abschnitts	<i>nordöstlich K7232 (Gröben – Großbeuthen) bis nordöstlich Hageberg</i>	
3		<i>Segment A02 bis C07</i>	
	Referenzzustand / Leitbildtyp: Typ 11 - kalkreicher, ungeschichteter See mit relativ großem Einzugsgebiet (Verweilzeit > 30d)		
4	Bestand		
5	Bestand gem. C-Bericht : <i>Gewässertyp: Typ 11 - kalkreicher, ungeschichteter See mit relativ großem Einzugsgebiet (Verweilzeit > 30d)</i> <i>Kategorie: natürlich</i>		
6	<i>Verbale Beschreibung, Foto :</i>

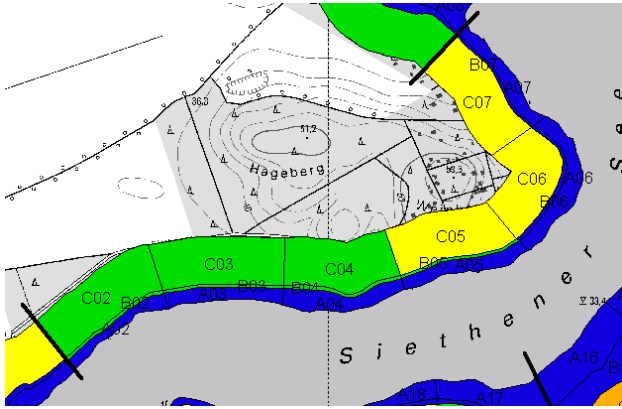
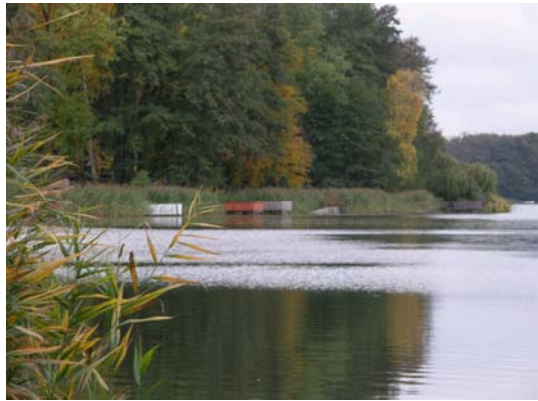
9	Hydromorphologische Seeuferbewertung	<i>Gkl. 2 – keine Defizite</i>	
11	Bewertung des Bestandes		
12	Bewertung gem. C-Bericht: <i>Zielerreichung Chemie: wahrscheinlich</i> <i>Zielerreichung Ökologie: unwahrscheinlich</i>		
13	<i>Verbale Bewertung</i> naturnahe Seeufer in der Sublitoralzone, gering veränderte Seeufer in der Wasserwechselzone, gering bis mäßig veränderte Ufer im landwärtigen Bereich

14	Belastungen		
15	<i>Verbale Beschreibung</i> Wasserwechselzone und landwärtiger Bereich hauptsächlich beeinträchtigt durch Ferien- und Wochenendhaussiedlungen, diverse Stege in sub- und eulitoraler Zone		
16	Restriktionen		
17	<i>Verbale Beschreibung</i> fischereiliche Nutzung		
18	Entwicklungsziele / Entwicklungsstrategien		
19	<i>Verbale Beschreibung</i> Verbesserung Landschaftswasserhaushalt

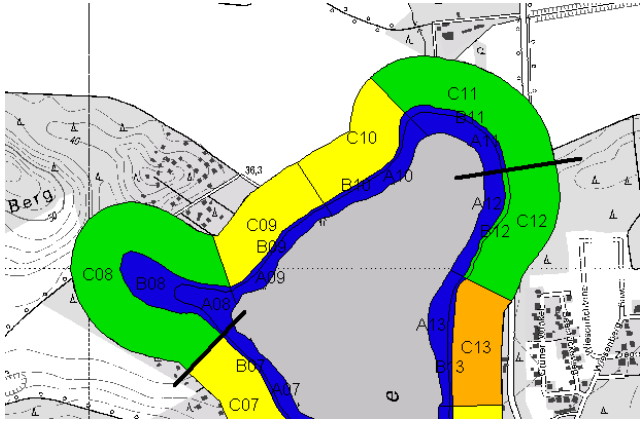
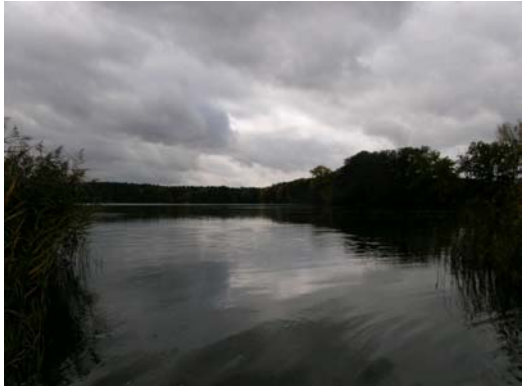
1	WK 80001584923 <i>Siethener See</i>		Abschnitt Nr. 80001584923_P02
2	Begrenzung des Abschnitts	<i>nordöstlich Hageberg bis nördlich Siethen</i>	
3		Segment A08 bis C11	
	Referenzzustand / Leitbildtyp: Typ 11 - kalkreicher, ungeschichteter See mit relativ großem Einzugsgebiet (Verweilzeit > 30d)		
4	Bestand		
5	Bestand gem. C-Bericht : <i>Gewässertyp: Typ 11 - kalkreicher, ungeschichteter See mit relativ großem Einzugsgebiet (Verweilzeit > 30d)</i> <i>Kategorie: natürlich</i>		
6	<i>Verbale Beschreibung, Foto :</i>

9	Hydromorphologische Seeuferbewertung	Gkl. 2 – keine Defizite	
11	Bewertung des Bestandes		
12	Bewertung gem. C-Bericht: <i>Zielerreichung Chemie: wahrscheinlich</i> <i>Zielerreichung Ökologie: unwahrscheinlich</i>		
13	<i>Verbale Bewertung</i> naturnahe Seeufer in der Sublitoral- und Wasserwechselzone, gering bis mäßig veränderte Ufer im landwärtigen Bereich		
14	Belastungen

15	<i>Verbale Beschreibung</i> Wasserwechselzone und landwärtiger Bereich hauptsächlich beeinträchtigt durch Ferien- und Wochenendhaussiedlungen und ackerbaulich genutzte Flächen, einzelne Stege in sub- und eulitoral Zone		
16	Restriktionen		
17	<i>Verbale Beschreibung</i> fischereiliche Nutzung		
18	Entwicklungsziele / Entwicklungsstrategien		
19	<i>Verbale Beschreibung</i> Verbesserung Landschaftswasserhaushalt

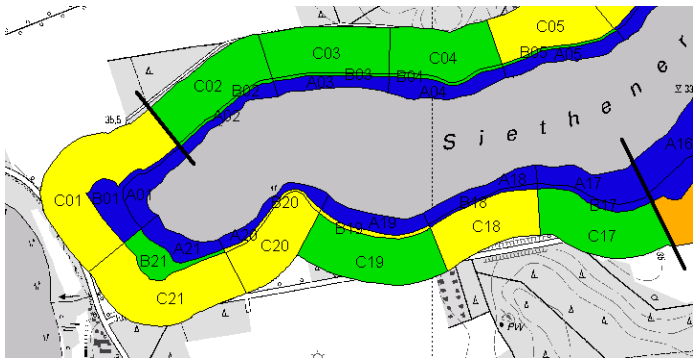
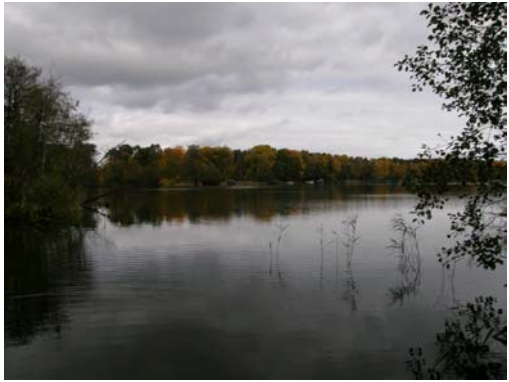
1	WK 80001584923 <i>Siethener See</i>		Abschnitt Nr. 80001584923_P04
2	Begrenzung des Abschnitts	<i>westlich Siethen bis nordöstlich K7232 (Gröben – Großbeuthen)</i>	
3		<i>Segment A17 bis C01</i>	
	Referenzzustand / Leitbildtyp: Typ 11 - kalkreicher, ungeschichteter See mit relativ großem Einzugsgebiet (Verweilzeit > 30d)		
4	Bestand		
5	Bestand gem. C-Bericht : <i>Gewässertyp: Typ 11 - kalkreicher, ungeschichteter See mit relativ großem Einzugsgebiet (Verweilzeit > 30d)</i> <i>Kategorie: natürlich</i>		
6	<i>Verbale Beschreibung, Foto :</i>

9	Hydromorphologische Seeuferbewertung	<i>Gkl. 2 – keine Defizite</i>	
11	Bewertung des Bestandes		
12	Bewertung gem. C-Bericht: <i>Zielerreichung Chemie: wahrscheinlich</i> <i>Zielerreichung Ökologie: unwahrscheinlich</i>		
13	<i>Verbale Bewertung</i> naturnahe Seeufer in der Sublitoralzone, gering bis mäßig veränderte Seeufer in der Wasserwechselzone, gering bis mäßig veränderte Ufer im landwärtigen Bereich

14	Belastungen		
15	<i>Verbale Beschreibung</i> Wasserwechselzone und landwärtiger Bereich hauptsächlich beeinträchtigt durch Ferien- und Wochenendhaussiedlungen, Ortslage Siethen und extensive/intensive Grünland- und Ackerbewirtschaftung, diverse Stege in sub- und eulitoraler Zone		
16	Restriktionen		
17	<i>Verbale Beschreibung</i> fischereiliche Nutzung		
18	Entwicklungsziele / Entwicklungsstrategien		
19	<i>Verbale Beschreibung</i> Verbesserung Landschaftswasserhaushalt
